～列車の走行中に旅客用乗降口のドアが開く事態が生じた鉄道重大インシデント（車両障害）～

鉄道事業者名：九州旅客鉄道株式会社

インシデント種類：車両障害

発生場所：大分県竹田市  
ほうひ 豊肥線 ぶんごおぎ 豊後萩駅～たまらい 玉来駅間（単線）  
 熊本駅起点84k043m付近

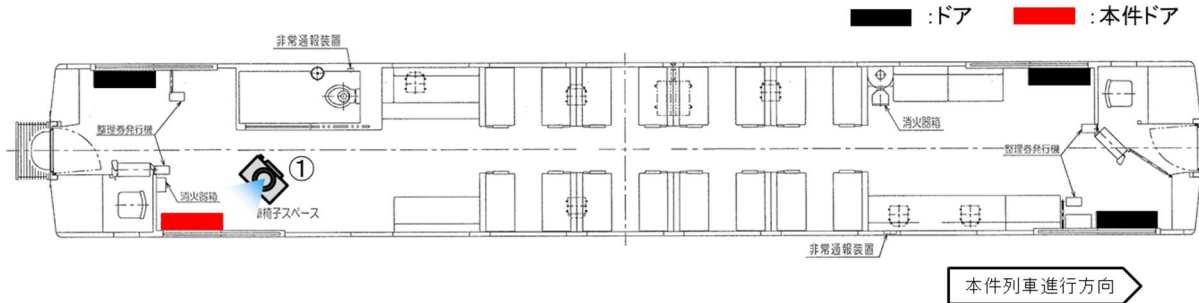
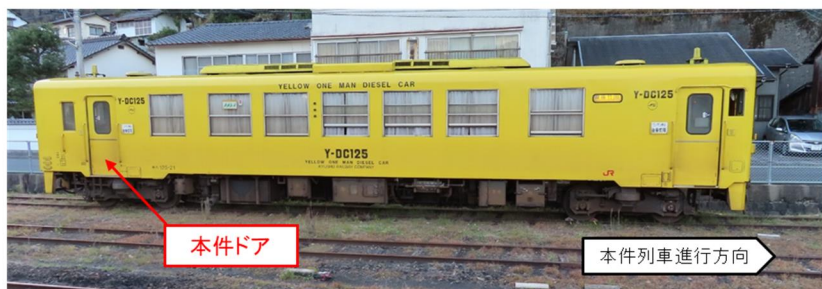
九州旅客鉄道株式会社の豊肥線豊後萩駅ぶんごたけた発豊後竹田駅行き1両編成、下り普通第4427D列車は、令和4年10月17日（月）、豊後萩駅を定刻（6時21分）に出発して14分後に豊後竹田駅に到着した。豊後竹田駅に到着後、運転士は、乗客の一人から「走行中にドアの1か所が開いた」との申告を受けた。

本件列車の編成及び本件ドアの外観

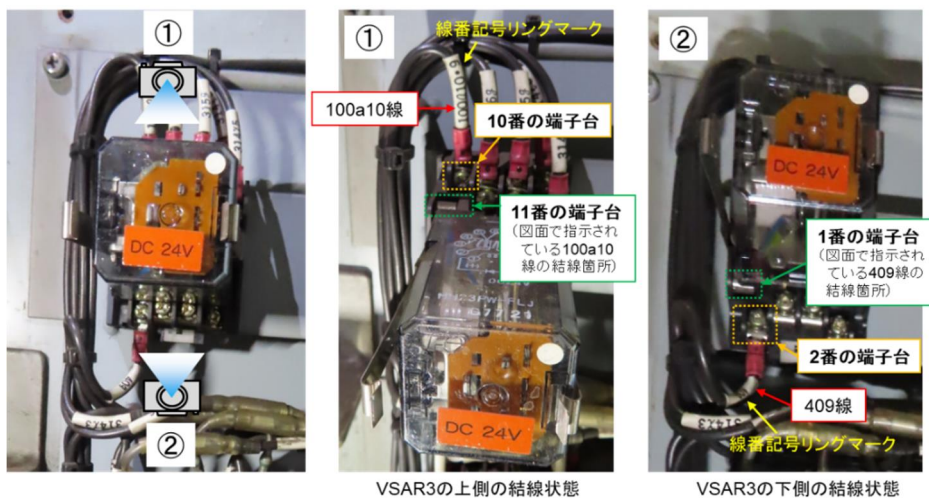
### VSAR3の結線状態

同戸閉め保安回路が正常に機能しない状態になっていたことについては、同戸閉め保安回路を構成する速度検出補助継電器（VSAR3）の電源線が誤結線されていたことによるものと認められる。

同継電器の電源線は、株式会社新潟鐵工所が車両を製造したときに誤結線したと考えられ、新潟鐵工所は、

九州旅客鉄道株式会社は、全般検査及び要部検査において同継電器の動作確認を車両に取り付けた状態で実施していなかったため、同継電器が誤結線によって動作しないことを本重大インシデント発生前に見付けることができなかったと推定される。

VSAR3の上側の結線状態

VSAR3の下側の結線状態

- ① 九州旅客鉄道株式会社は、定期検査でV S A R 3が誤結線によって動作しないことを見付けることができなかったことから、全般検査及び要部検査においてドア開指令線の加圧に対する戸閉め保安回路の機能検査を行う、又は走行中にV S A R 2及びV S A R 3が動作することを目視で確認する等により、戸閉め保安回路に使用されている継電器が車両に取り付けられている状態で動作することを確認する必要がある。
- ② 本重大インシデント発生前直近の交番検査以降に本件車両を運転した運転士が動物と衝突したことに気付かなかった可能性、又は同運転士が動物と衝突したこと、若しくは衝突した際の異音を感じたことを申告しなかった可能性があると考えられる。これによって同社は、本重大インシデント発生前に本件車両のジャンパー線の裂傷を見付けることができなかったことから、列車が動物と衝突した又は列車に異音を感じた際には、同社の「異常時取扱いマニュアル」に定められているとおり、指令又は駅長に連絡させることを運転士に周知徹底する必要がある。

- ① キハ125形2次車を新潟鐵工所が製造したときに運転室を担当した一部の作業者が409線及び100a10線を誤結線した可能性が考えられることから、新潟トランスは、作業者が誤結線していたとしても作業者自身で誤結線に気付かせるために結線の後確認を行うことを配線作業マニュアル等に定め、定めた内容について作業者に周知徹底する必要がある。
- ② 新潟鐵工所は、409線がV S A R 3のソケットの端子台の1番及び100a10線が同端子台の11番に接続されていることを確認する配線導通検査を実施していなかったと考えられるが、戸閉め保安回路だけでなくA T Sやブレーキ回路等のぎ装配線が誤結線されていると列車の運転の安全に支障を及ぼす可能性があるため、新潟トランスは、ぎ装配線が図面どおりに接続されていることを完成検査で確認する必要がある。
- ③ 新潟鐵工所は、ドア開指令線の加圧に対する戸閉め保安回路の機能検査を実施していなかったと考えられることから、新潟トランスは、ジャンパー連結器の水密不良による混触や電線の絶縁不良等によって走行中に意図せずドア開指令線が加圧される事象が起こり得ることを認識し、ドア開指令線の加圧に対する戸閉め保安回路の機能検査を実施する必要がある。

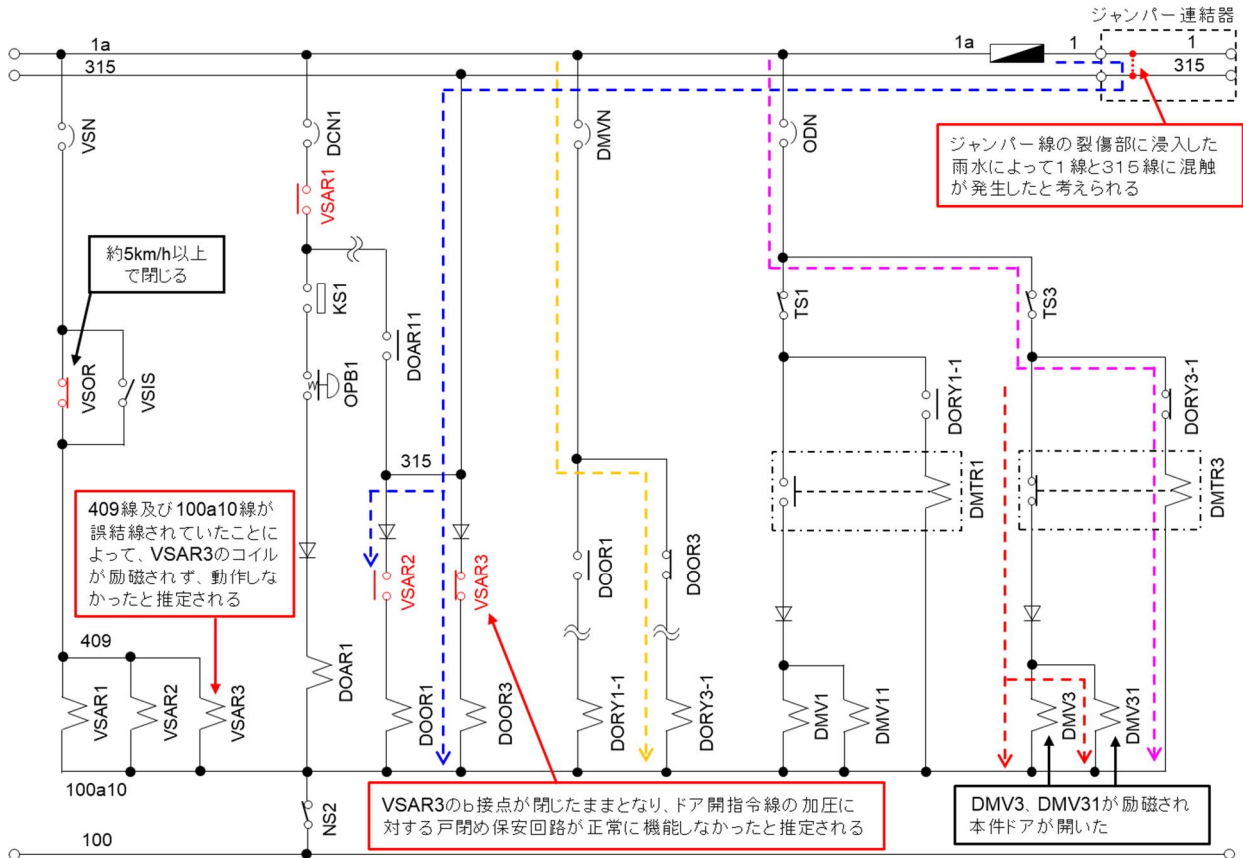
本重大インシデントは、列車の右側のドア開指令線である3 1 5線が走行中に意図せず加圧されてもドアが開かないようにする戸閉め保安回路が正常に機能しない状態において、3 1 5線に制御電源の電圧が一時的に印加されたため、列車の走行中に右

側後方のドアが開いたことにより発生したものと考えられる。

315線に制御電源の電圧が一時的に印加されたことについては、ジャンパー連結器のケーブルが裂傷しており、制御電源の正極側である1線が損傷していたことから、同ケーブルの裂傷部から内部に浸入した雨水によって1線と315線に混触が発生したことによるものと考えられる。また、同ケーブルの裂傷は、本重大インシデント発生前直近の交番検査以降から本重大インシデント発生前日までの間に動物と衝突した際に生じた可能性が考えられる。

本件列車の走行中に本件ドアが開いたことに関する分析

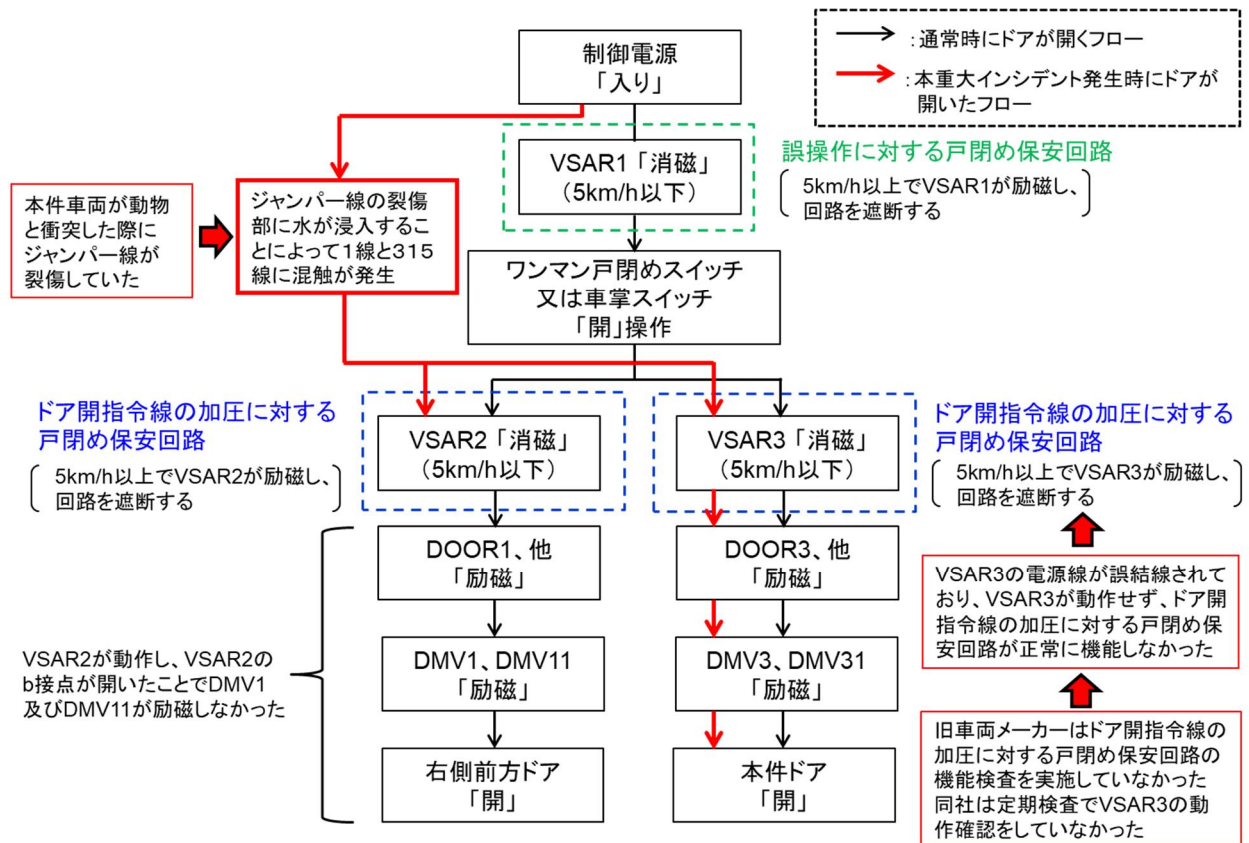
本重大インシデント発生時にドアが開いたフローチャート
