経過報告 説明資料

東海道新幹線において発生した 西日本旅客鉄道株式会社所属車両の 鉄道重大インシデントの経過報告・意見について

平成 30 年 6 月
運輸安全委員会

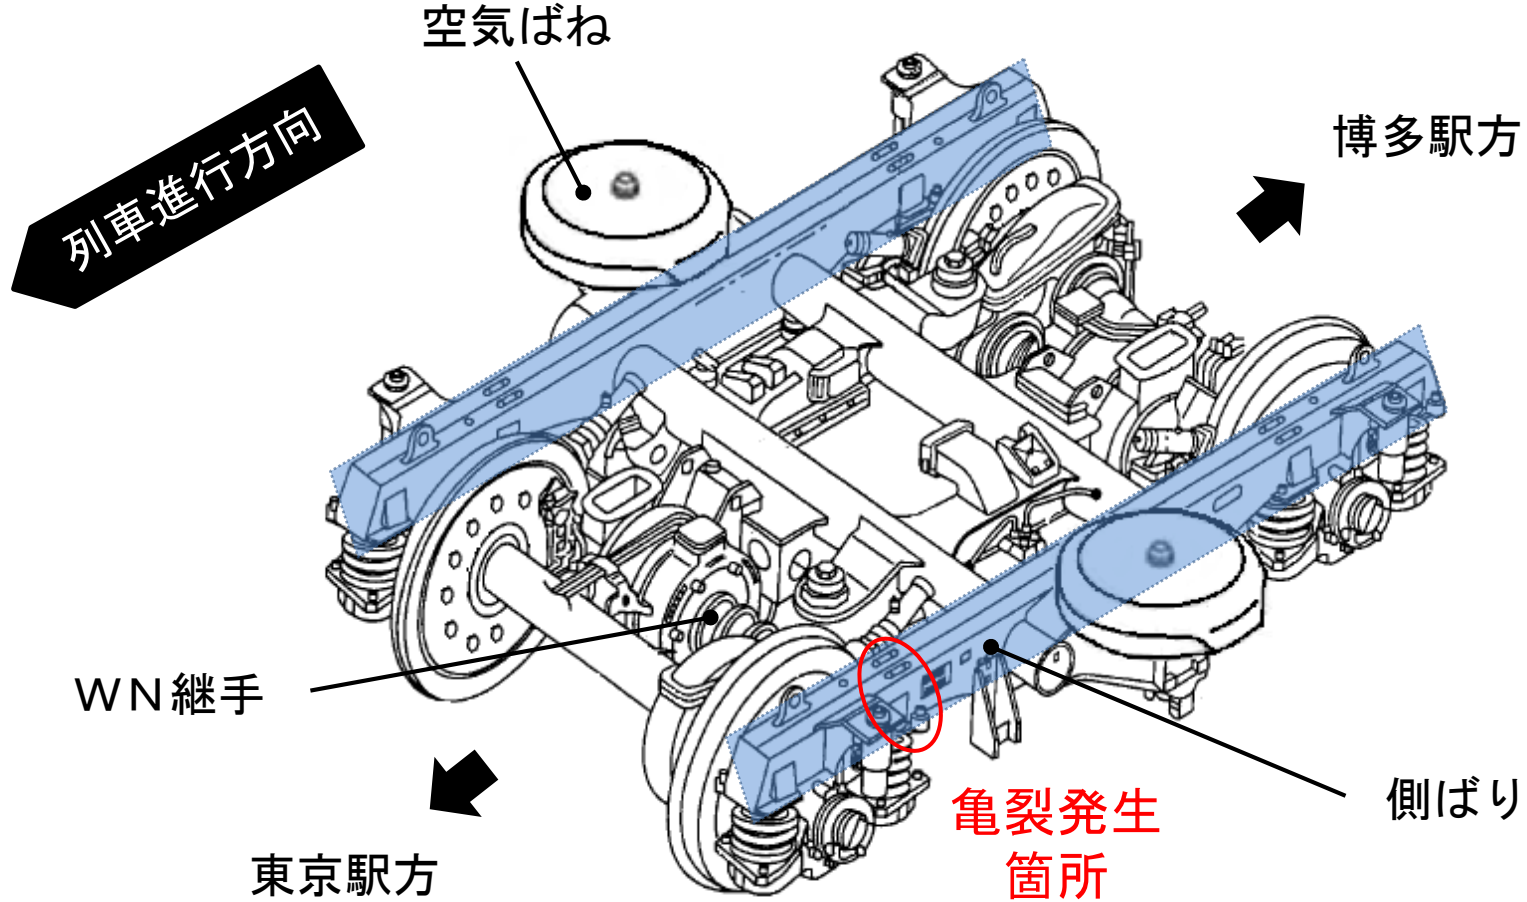
13号車前台車

- 台車枠の左側の側ばりに亀裂が認められた。
- 歯車形たわみ軸継手 (WN継手) の部品に異常摩耗、変色及び変形が見られ、周囲に油脂類が飛散していた。

◆ 亀裂による側ばりの変形により、WN継手が許容範囲を超えて変位した状態で回転し続けたことから、部品に変形や異常摩耗が生じて発熱し、高温になったことにより部品が変色したものと推定される。

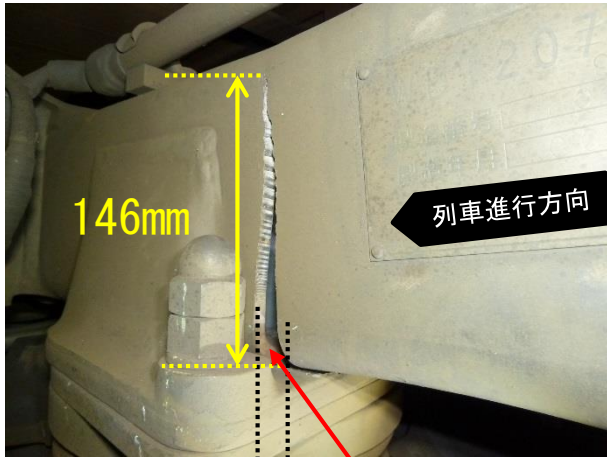
亀裂開口幅
16mm

R部に細かいビーチマーク、サビあり

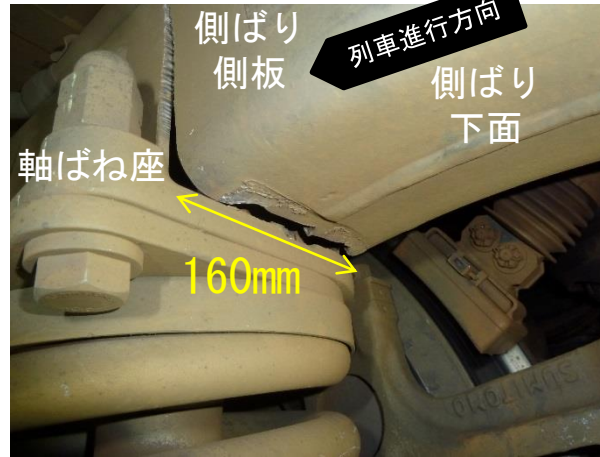
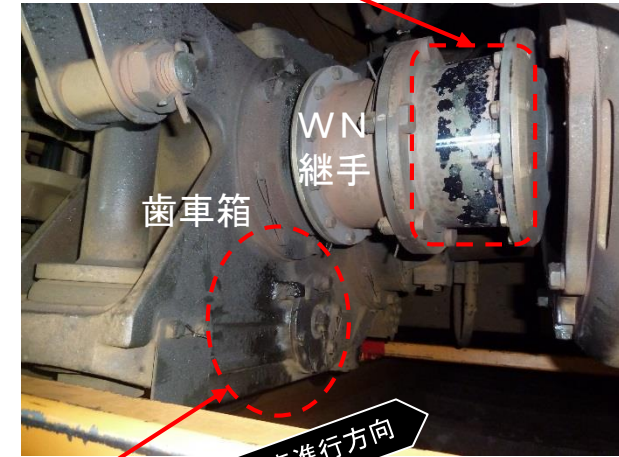
油付着

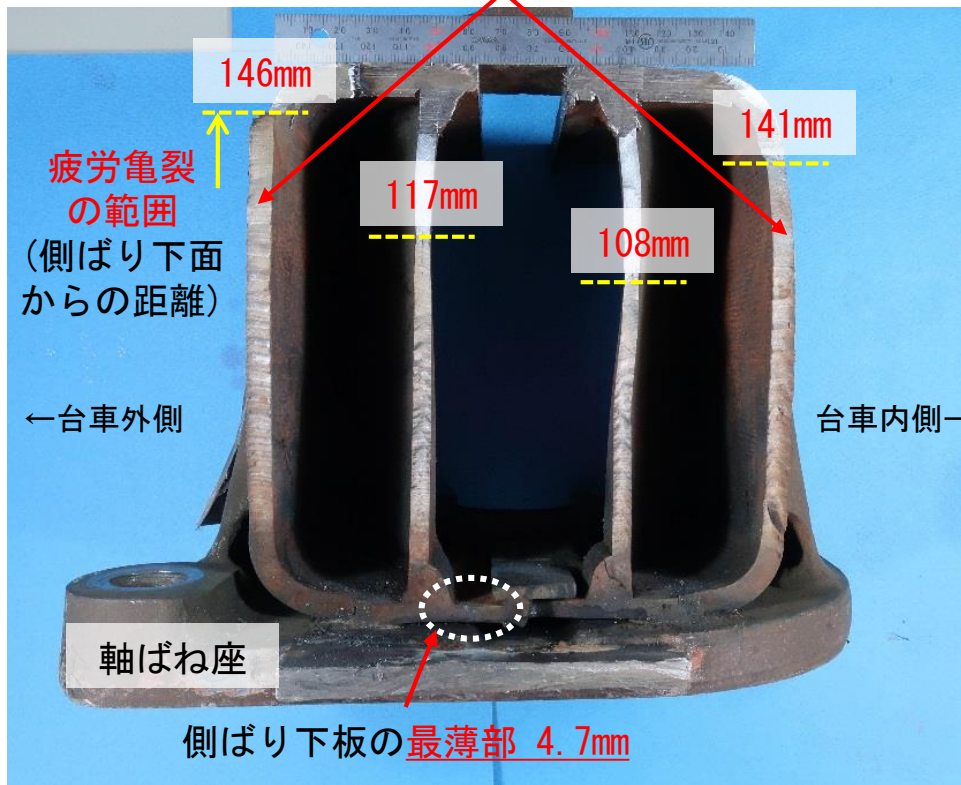
亀裂の台車端部側破面の状況

- 側ばり下板のR部から側板及び補強板には、ビーチマーク状の模様が見られ、上方に行くほど凹凸の高さ及び間隔が大きくなっている。
- 側ばり下板中央付近及びその上方にある裏当て金の破面にもビーチマーク状の模様が確認され、亀裂が台車外側及び内側の両方向から進展している。
- スロット溶接部近傍の破面は、側板等と比較して、腐食や破面同士の接触による摩耗が進み平滑となっている。

- ◆ 亀裂は下方から上方に進展したと推定される。
- ◆ 亀裂の起点は、側ばり下面に軸ばね座を取り付けている台車内側及び外側の2箇所の各スロット溶接部近傍と推定される。

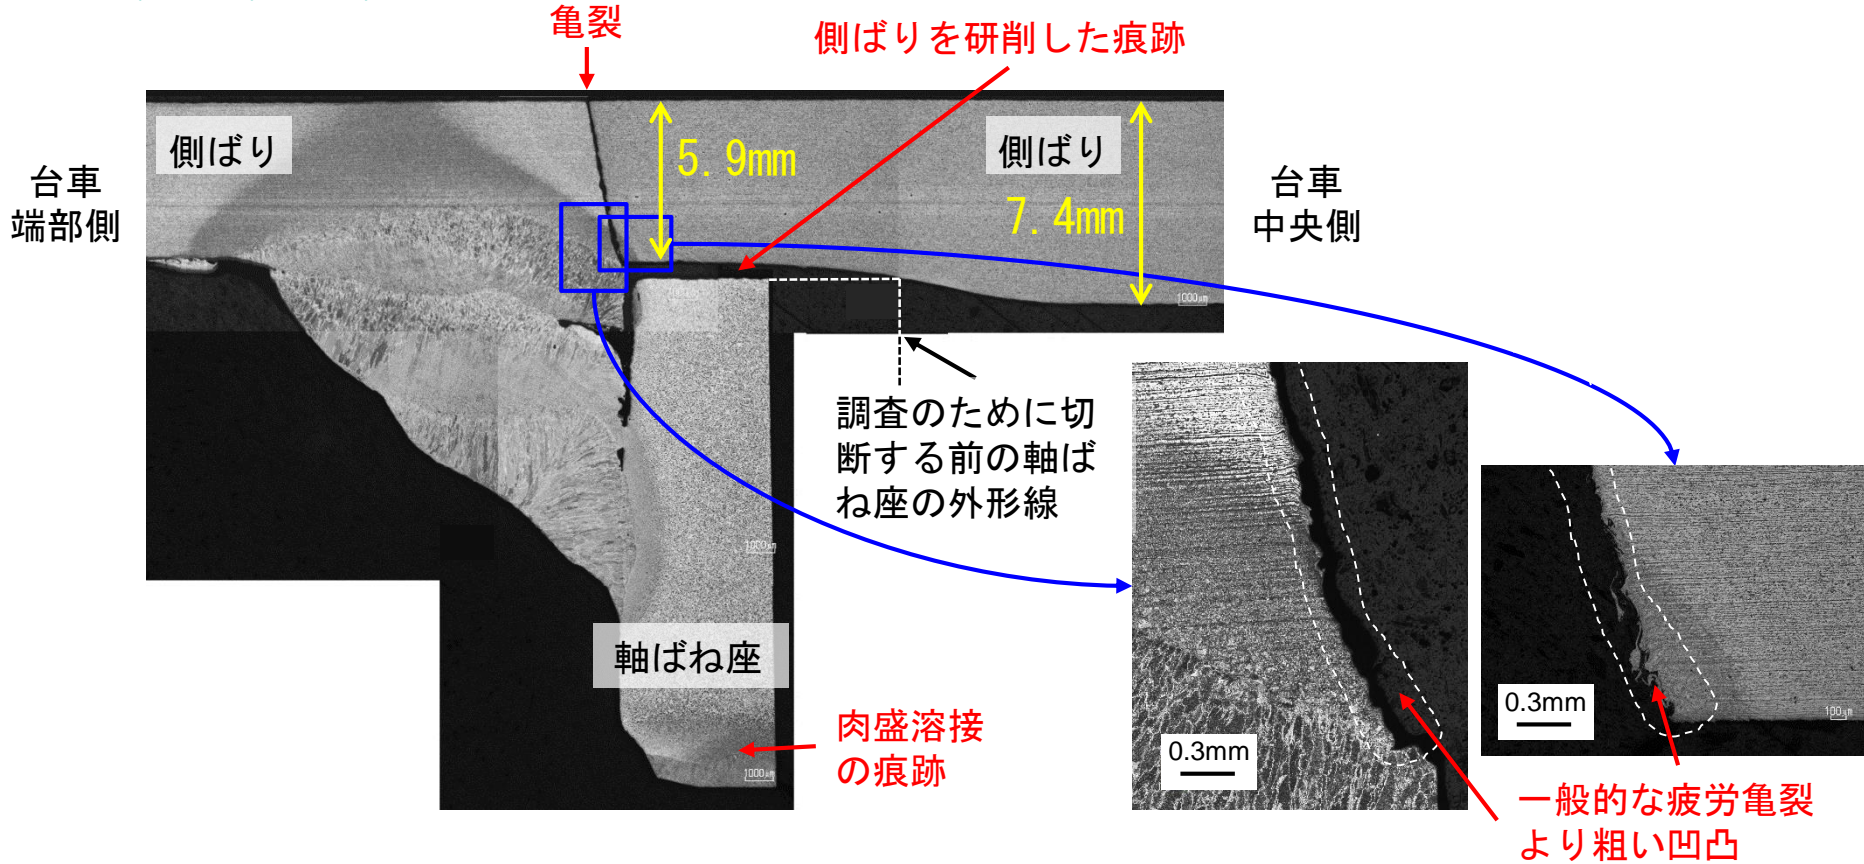
- 亀裂の破面のスロット溶接部近傍に一般的な疲労亀裂で見られるものより粗い凹凸が認められた。

◆ 溶接施工等の応力により生じた割れから疲労亀裂が発生し、進展したと考えられる。

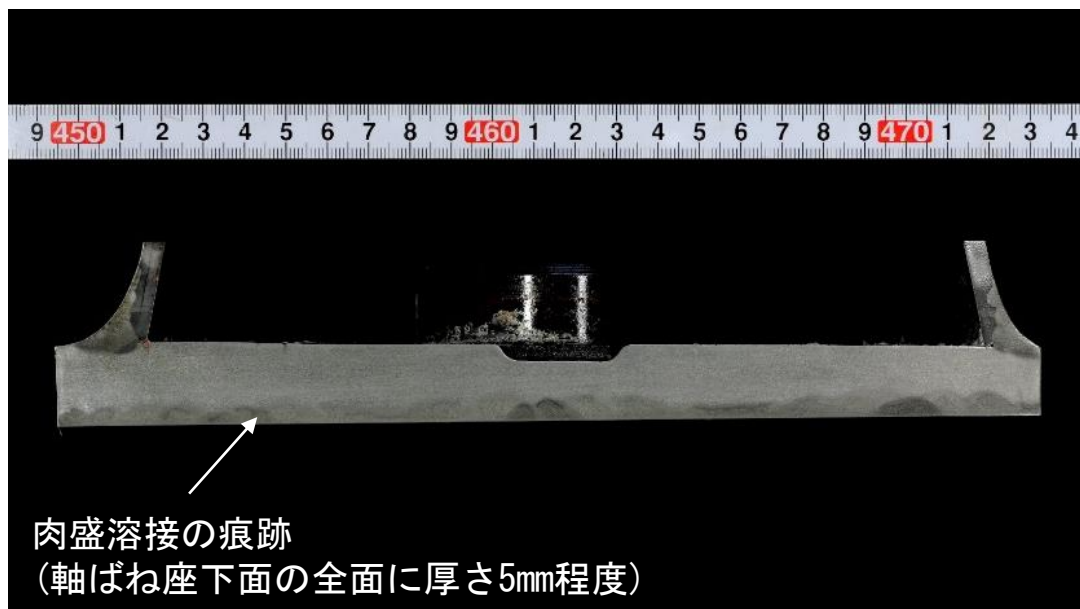
- (1) N700系車両用の台車枠の製造時に、軸ばね座を取り付ける面である側ばり下面が「く」の字に膨らみ、軸ばね座を溶接により取り付ける際にがたつく問題があった。
- (2) この問題への対応のため、製造現場の管理部門から、通常よりも隙間を許容し、側ばり下面は削らない旨の作業指示書が発行されていた。
- (3) しかしながら、製造現場においては、
 - ① 以前に製造した台車でも0.5mmを限度として削っていた状況があったこと、
 - ② 上記(2)の作業指示書の内容が製造の作業者に十分認識されないまま、がたつきがなくなるまで取付面の研削を行い問題に対処したことにより、結果として板厚が薄い状況となった。

- 当該の軸ばね座の硬さ測定の結果、当該の軸ばね座は、肉盛溶接後に焼鈍を行っていない可能性があると考えられる。
- 残留応力がスロット溶接部を引きはがす方向の力を発生させる。

◆ 軸ばね座下面の全面の広い面積に厚く施工した肉盛溶接が、スロット溶接部の割れ、疲労亀裂の発生及びその進展に関与していた可能性が考えられる。

- 台車枠の製造においては、設計上の強度が確保されるよう、製造管理を徹底すること。
- 製造上の問題が発生し、部材の加工等により対処する場合は、安全性への影響を評価するなど、健全な製品のみが実使用に供される仕組みとして、確実に実施できる体制を整えること。

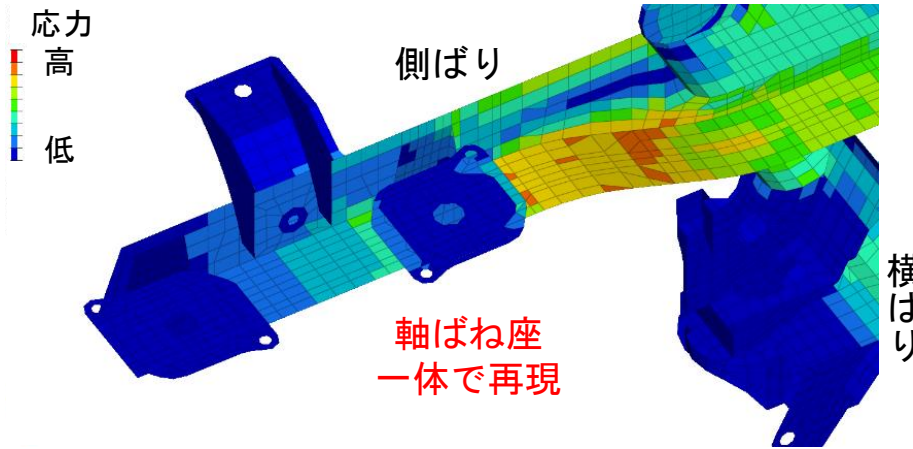
設計当時の F E M 解析のモデルと結果

- 設計当時の台車枠のモデルを使用した F E M 解析の計算結果からは、当該スロット溶接部に相当する位置に高い応力の発生は認められなかった。
- 軸ばね座、その周辺の側ばり、スロット溶接部のモデルを実物の台車のように 2 枚の板をスロット溶接部で固定する構造として、F E M 解析を行ったところ、スロット溶接部裏境界に集中して、その周辺に比べて高い応力が発生する状況が見られた。

- 新規構造で設計する台車枠の強度解析においては、可能な限り実物に近い構造を再現し、高い応力が発生する箇所への傾向を把握することを検討すること。
- 既存の台車枠においても、必要な場合には、強度設計時のモデルを確認し、同様のことを検討すること。

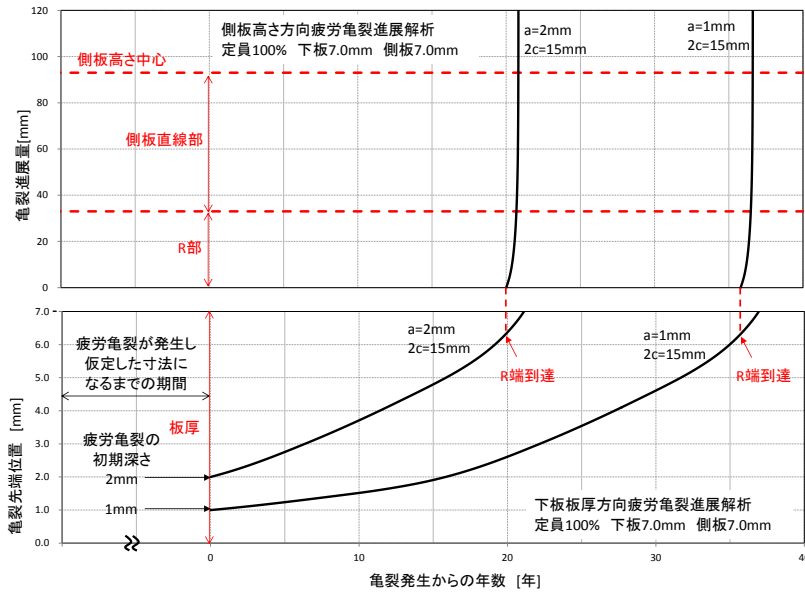
下板の板厚が7.0mmの場合

- ◆ 側ばりの下板が基準を超えて過度に研削され薄くなっている場合は、亀裂が発生した際の進展速度が大幅に速いとされる。
- ◆ 側ばりの下板が設計どおりの板厚である場合でも、磁粉探傷や浸透探傷による検査が可能になる範囲(外から見える範囲)まで疲労亀裂が進展すると、その後は進展速度が速まると考えられる。

- 台車の定期検査に関し、高い応力が発生する箇所への傾向を把握した上で、溶接継手等に対する安全率を踏まえて、探傷検査箇所の追加を検討すること。
- 亀裂が進展し部材を貫通しても、他の部材により、その状況が外から見えない範囲に高い応力の傾向が見られる箇所がある台車枠は、超音波探傷等の実施を検討すること。

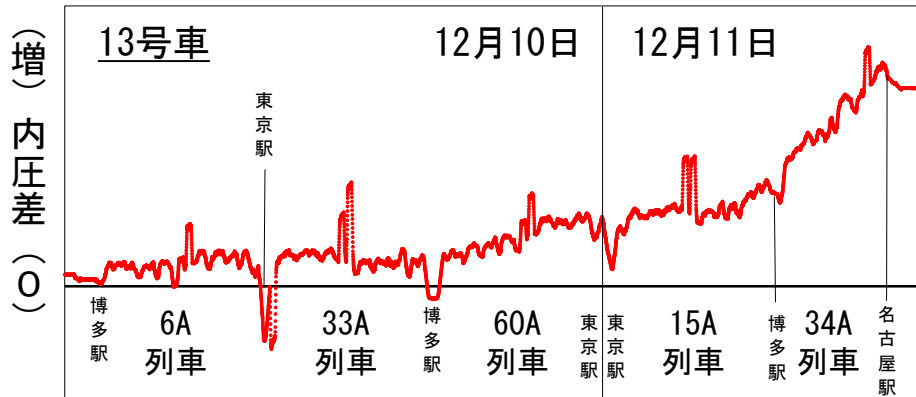
本件車両の空気ばねの対角内圧差

- 本件車両の記録から算出した対角内圧差は、本重大インシデント発生前日（12月10日）に運転された第60A列車からやや増加している。
- 本重大インシデント発生当日（12月11日）に運転された第15A列車及び本件列車（第34A列車）にかけて大きく増加した状況が見られた。

◆ 本件車両の前日の運行時には、亀裂が側ばりの剛性に影響する程度に進展していたと考えられ、当日の運行時に更に側ばりが変形し、WN継手等、他の台車部品に影響を及ぼす程度まで亀裂が広がったものと考えられる。

- 亀裂等による台車の異常について、空気ばね内圧のデータ等を有効活用し、乗務員等に知らせる仕組みを検討すること。
