# 鉄 道 事 故 調 査 報 告 書

## Ⅱ 西日本旅客鉄道株式会社小浜線勢浜駅～小浜駅間 列車脱線事故

# 鉄道事故調査報告書

事故種類：列車脱線事故

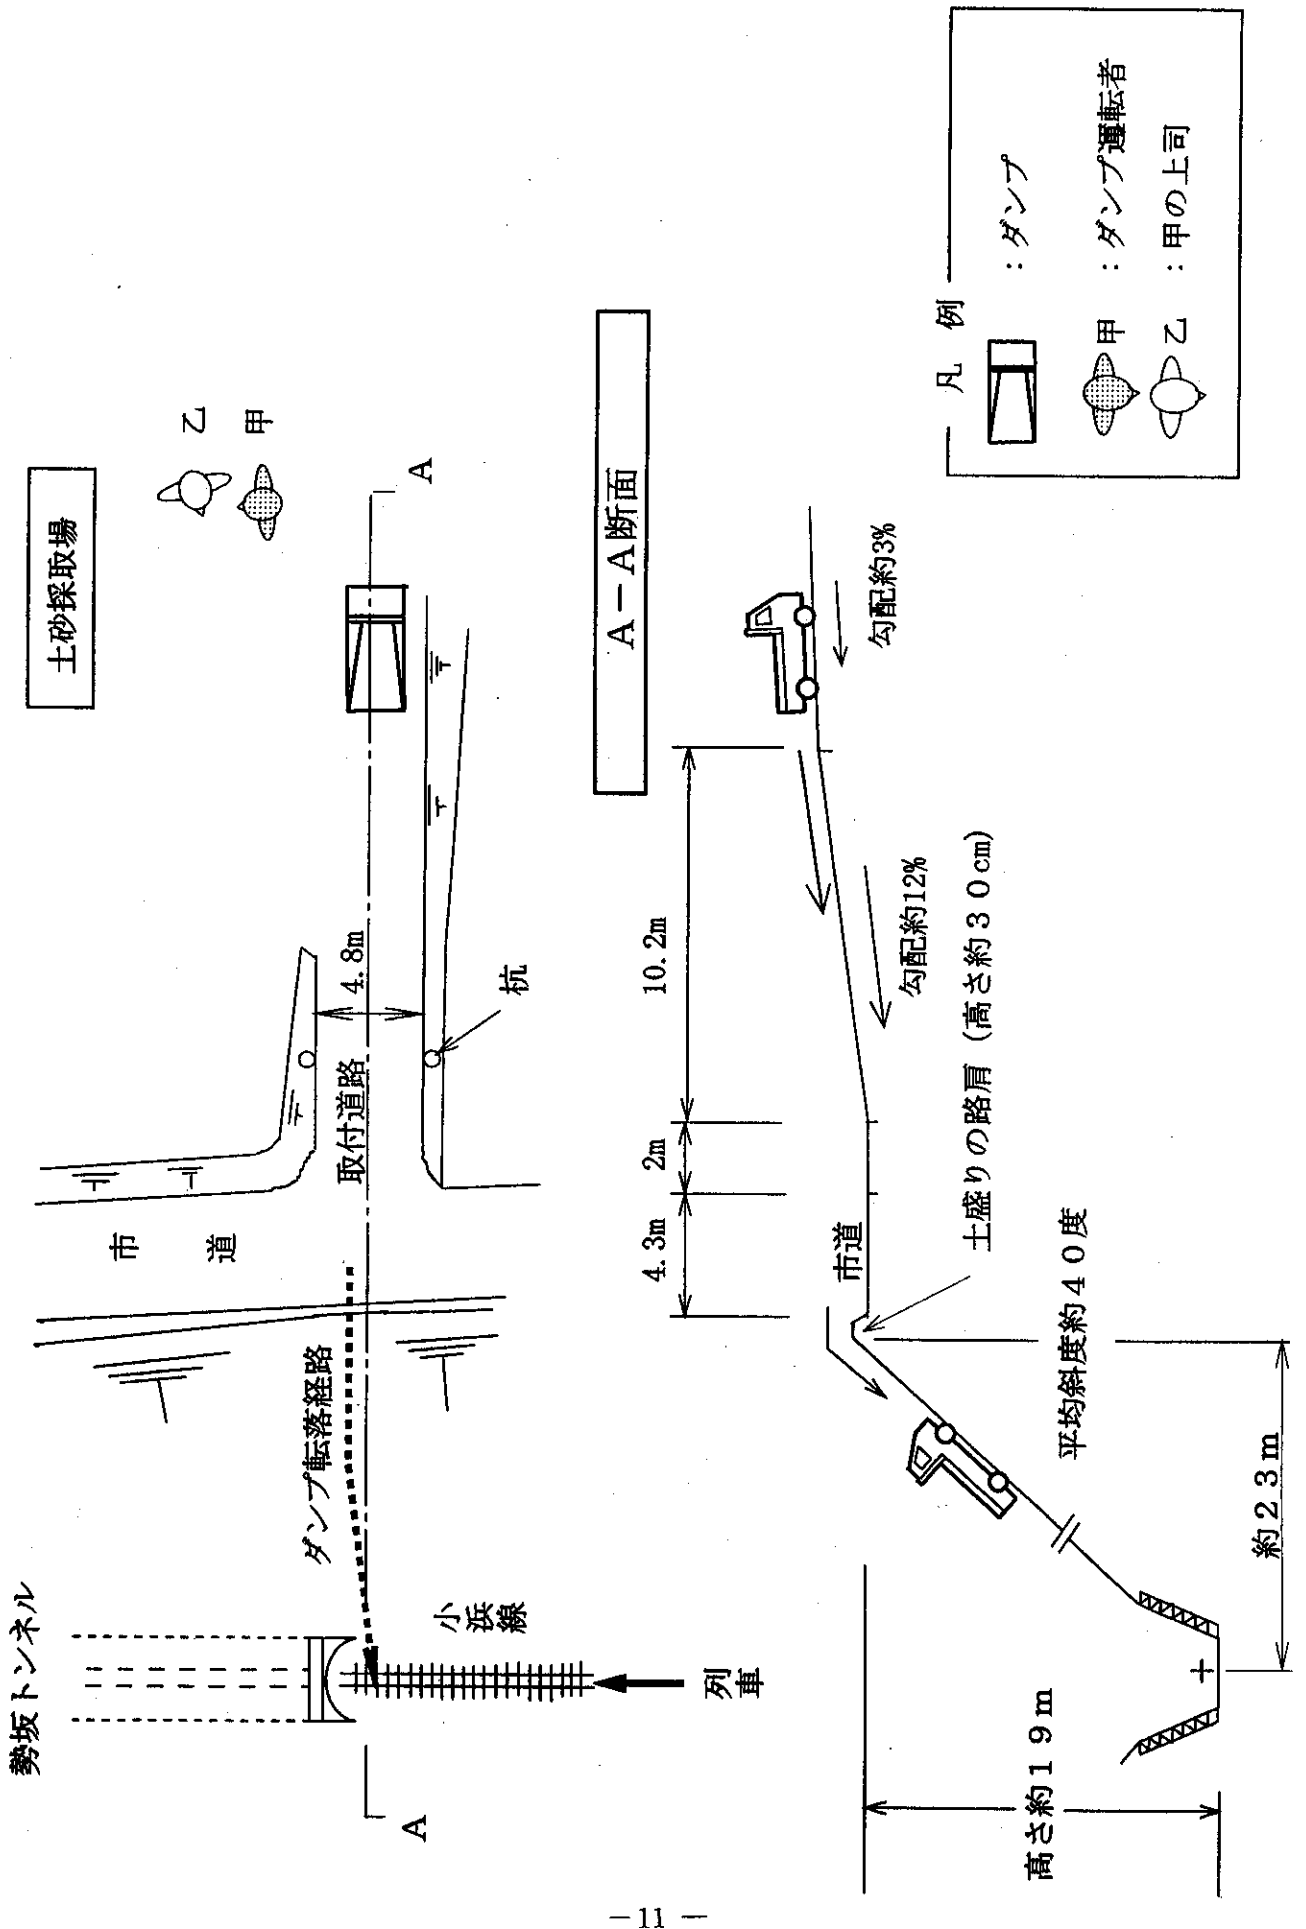
付図4 ダンプ停車位置等見取図

ダンプを、土砂採取場への取付道路を登りきって少し水平になったところまで運転して停車し、上司と当日の作業の打ち合わせを行うため、ダンプのサイドブレーキを引き、エンジンをかけたまま降車した。サイドブレーキの操作は、いつも行うようにレバーを引いた。レバーの引きが強かったのか弱かったのかは覚えていない。(付図4参照)

市道から土砂採取場へ入る取付道路は、幅員4.8m、上り勾配約12%で、その先の土砂採取場入口付近の勾配は上り約3%であった。また、市道は、小浜線から約19m上に位置し、幅員4.3m、路肩は高さ約30cmの土盛りであった。

3.1 土砂採取場の状況及び運転者の口述から、ダンプは、サイドブレーキをかけ降車したものの、停めた位置が市道に向かって約3%の下り勾配であったことから、ダンプが動き出し、取付道路の約12%の下り勾配を後退しながら市道を横断し、立木をなぎ倒しながら小浜線に転落していったものと推定される。

ダンプが小浜線に転落したのは、運転者がダンプのサイドブレーキを操作して停めた位置が約3%の下り勾配であったこと及びダンプを離れる際にダンプが完全に停止した状態を保つために必要な措置を講じなかったことが関与したものと推定される。

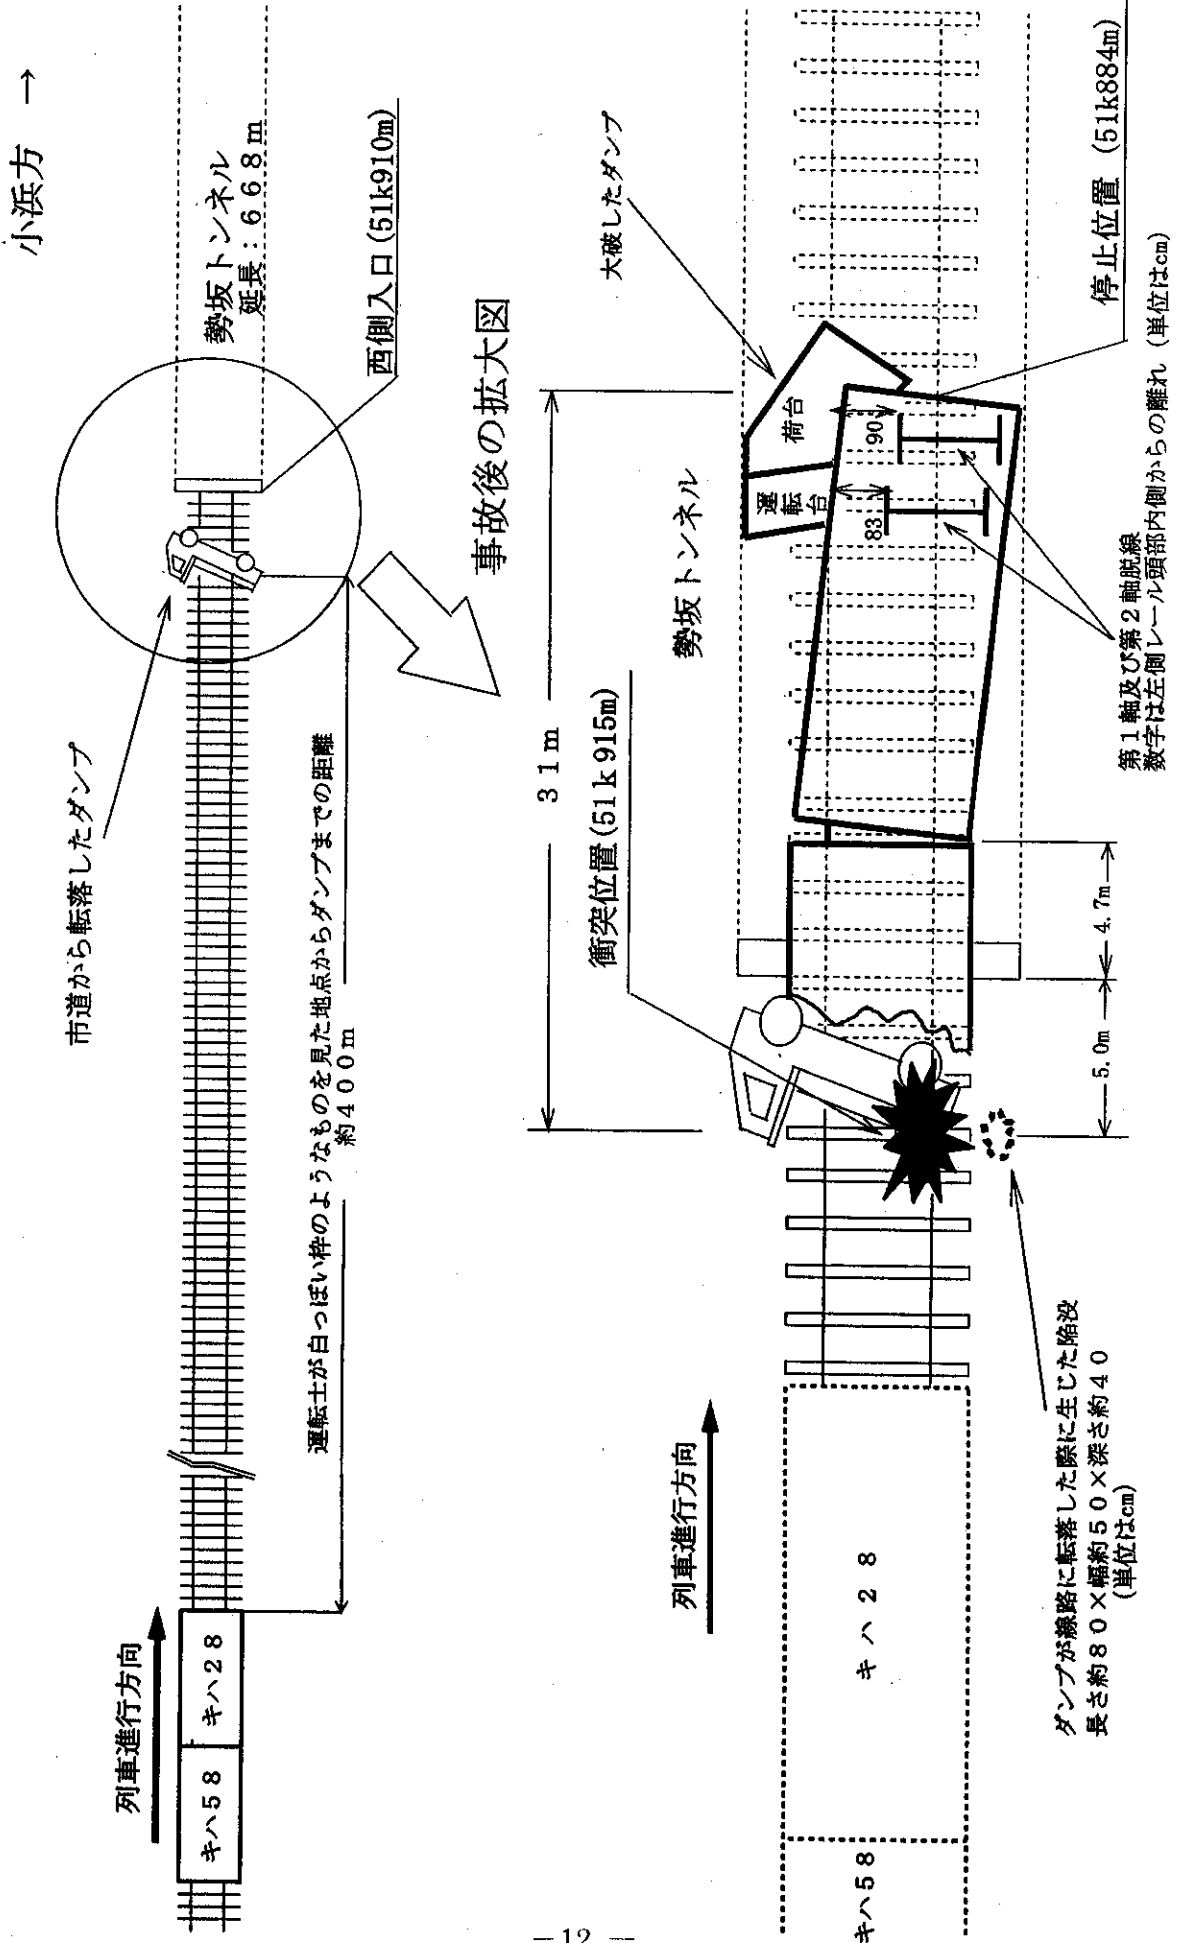
付図5 事故発生までの経過 (概略図)

トンネルに近づくにつれ、徐々にはっきりと白い枠が見えてきたが、その白い枠がダンプとわかったのは、衝突する直前であった。ダンプは、運転席を進行方向左側寄りに、荷台はやや列車方向に向けて、線路を斜めにふさぐような形で横転していた。（付図5参照）

3.2 事故現場の状況及び運転士の口述から、ダンプは、トンネルの手前5mの地点で、運転席を進行方向左側寄りに、荷台はやや列車方向に向けて、線路を斜めにふさぐような形で横転していたものと推定される。

3.5 列車は、運転士の口述及び2.3から、先頭車両右側後部標識灯付近とダンプの荷台が51k915mで衝突し、そのままダンプを巻き込みながら進行し、ダンプがトンネル入口左側に衝突したことによる衝撃で、先頭車両前台車の第1軸及び第2軸が進行方向右側に脱線したものと推定される。

列車がダンプと衝突した地点から、脱線、停止した地点までの距離は、31mであった。

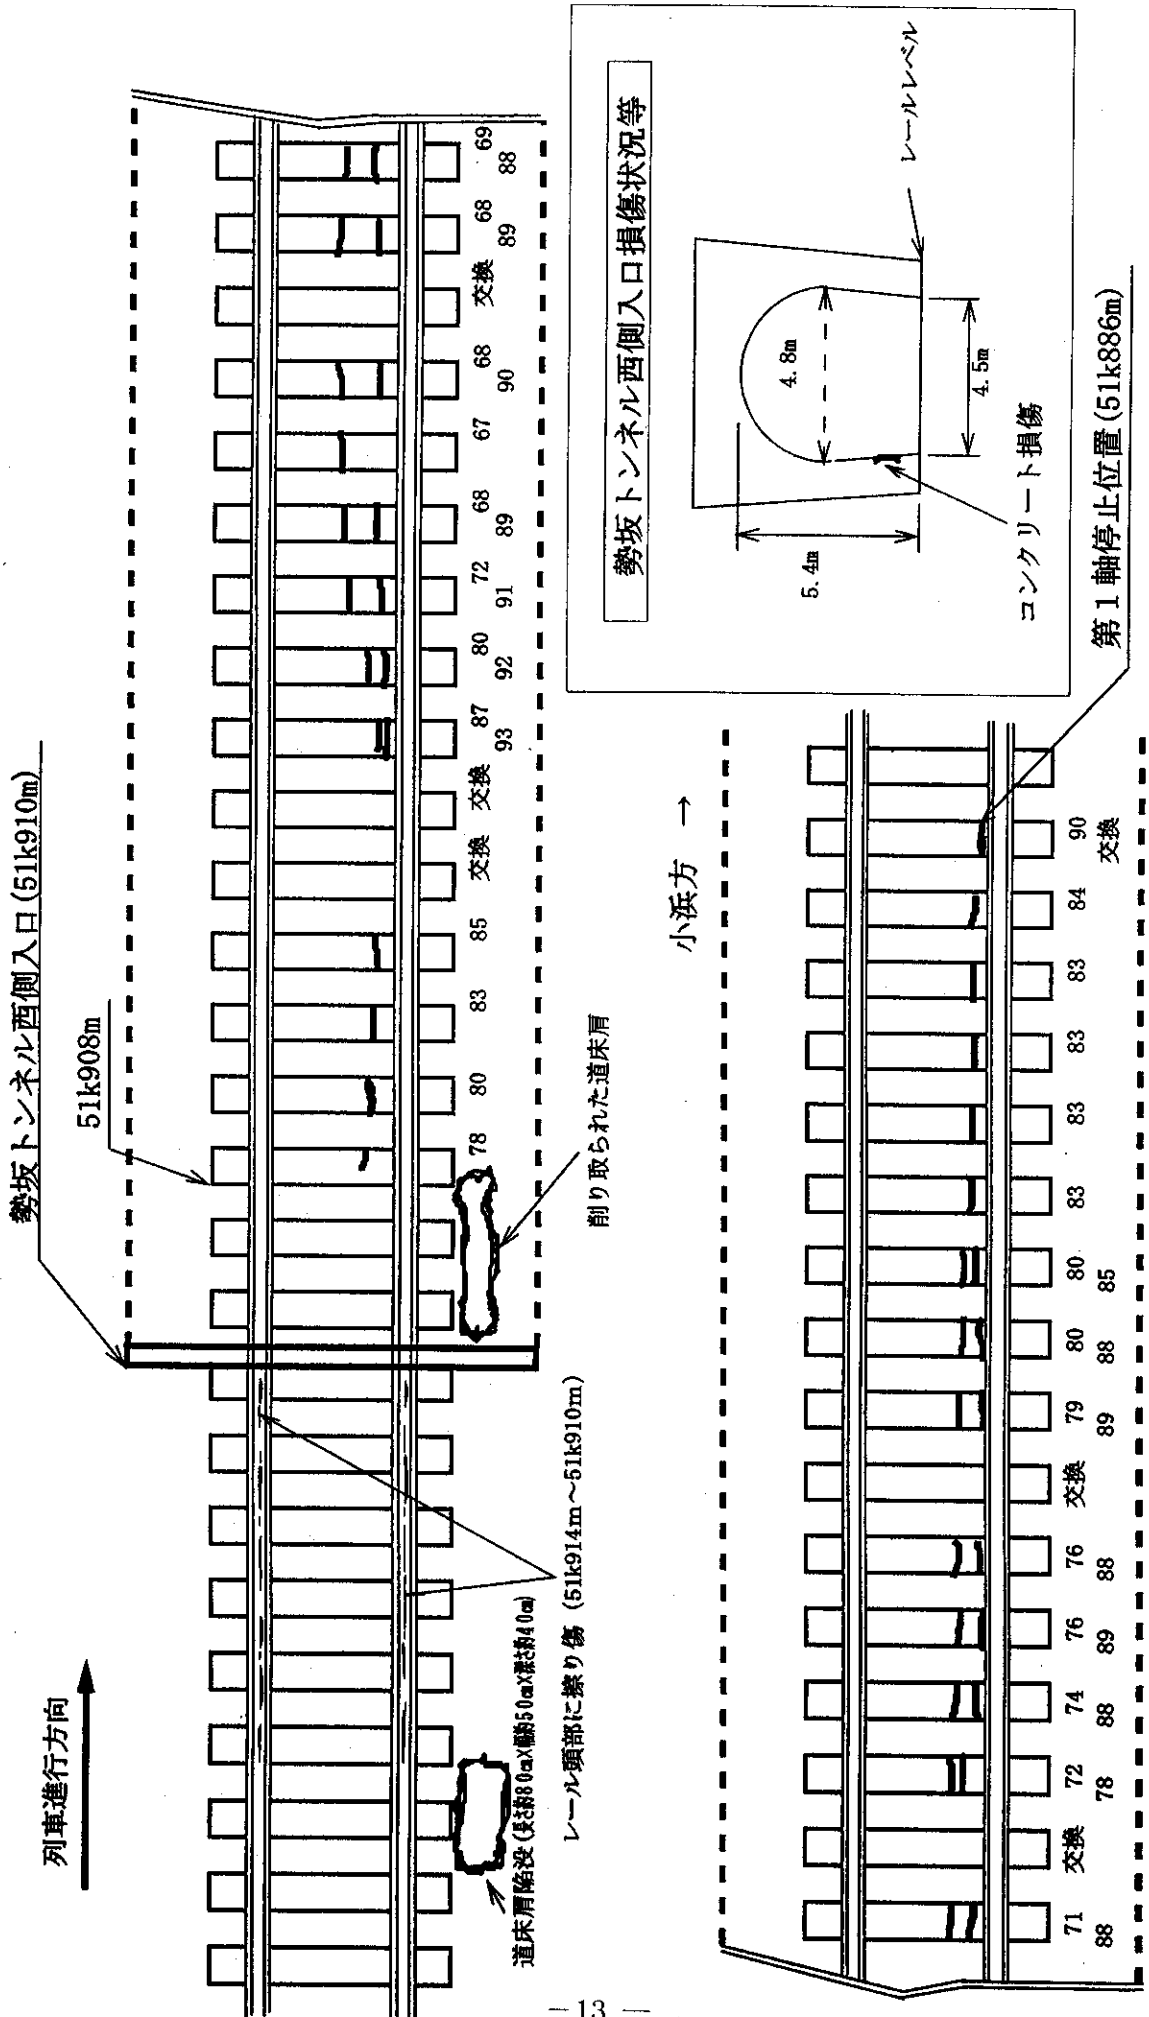
付図6 施設の損傷状況

道床肩陥没	長さ約80cm×幅約50cm×深さ約40cm
木まくら木	31本損傷(51 k 908m～51 k 886mまでの間)
トンネル入口左側コンクリート	損傷
トンネル内両側壁コンクリート	損傷
トンネル内通信ケーブル、電灯線	切断
トンネル内信号ケーブル取付留め具	一部脱落

2.3.1から、車輪は51k910m付近において落輪し、51k886mで停止したと認められる。

注1) 数字は、脱線した左側車輪が木まくら木上を走行した際に生じた痕跡の、左側レール頭部内側からの距離を示す。(単位はcm)  
 2) 交換と記された木まくら木は、損傷が著しいため、事故後、交換されたもの。

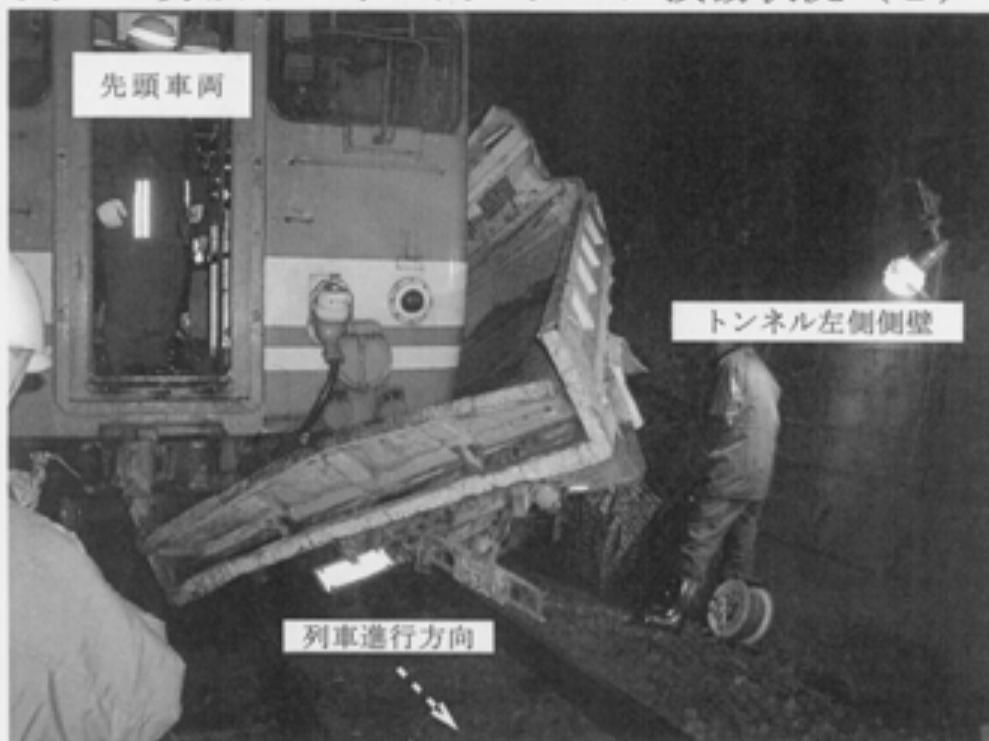
写真1 勢坂トンネル内のダンプ損傷状況（1）

ダンプは、列車の先頭車両の床下に巻き込まれ、また、トンネル左側側壁に挟まれた状態で大破した。

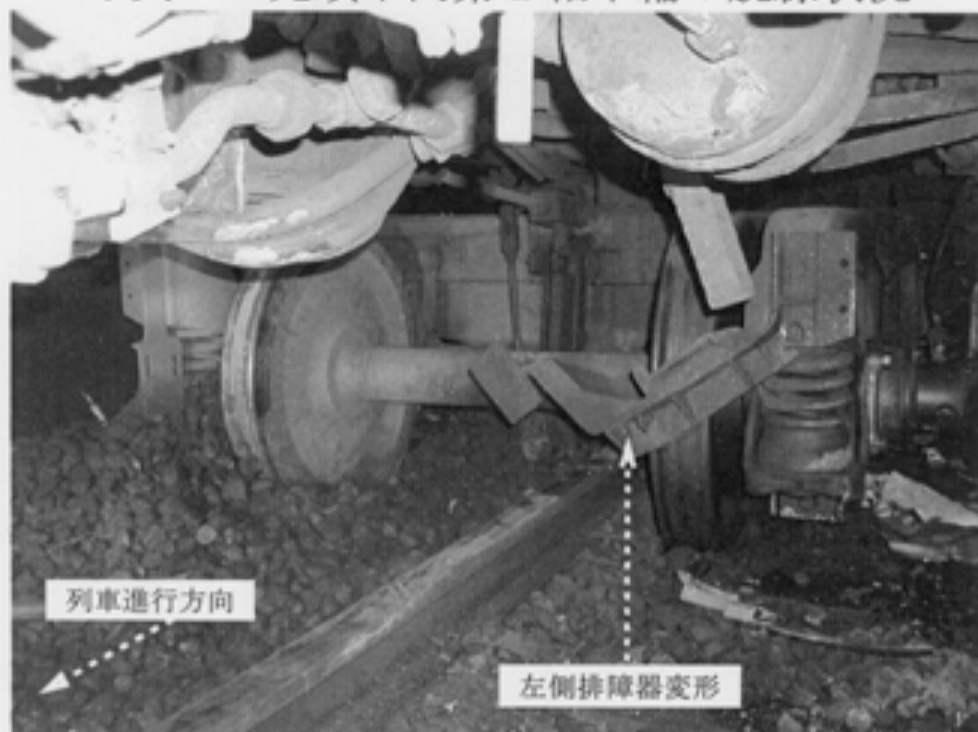
写真3 先頭車両第1軸車輪の脱線状況

列車は、先頭車両前台車の第1軸及び第2軸が進行方向右側に脱線した。（付図5及び写真1、2、3参照）

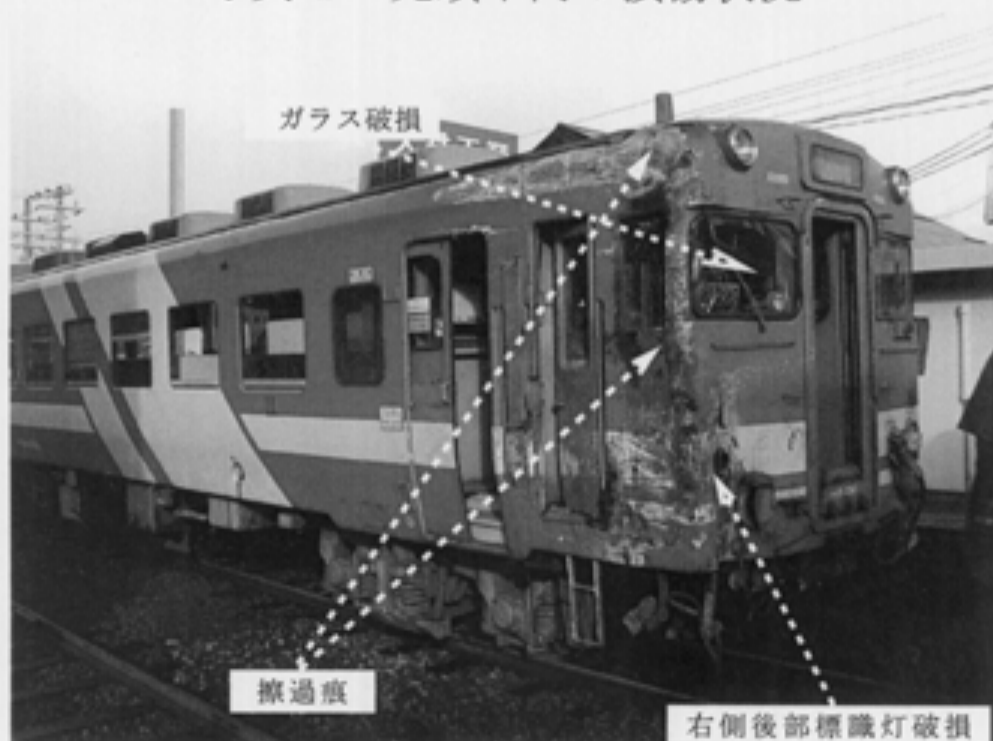
写真4 先頭車両の損傷状況

先頭車両キハ28-2360のみが損傷しており、その主な損傷状況は次のとおりであった。

右側後部標識灯	破損
運転室右側前面ガラス	破損
第1軸左側排障器	変形
車体前面、側面	擦過痕

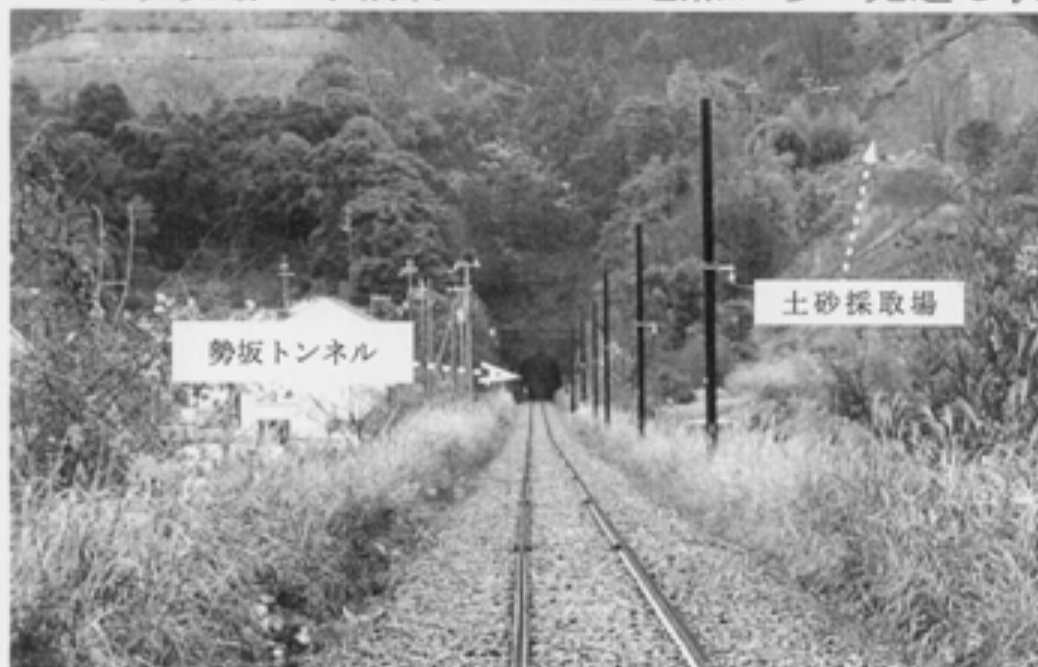
写真5 事故現場の手前約400m地点からの見通し状況

当日は小雨で、トンネルの手前約450mの地点では、トンネル入口付近は白くもやがかかった状態に見えた。その後、線路上に白っぽい枠のようなものが見えてきて何かあるなと思った地点は、約400m手前だった。（写真5参照）

3.3 運転士の口述から、当日は小雨でトンネル入口付近は霧がかかった状態に見えており、約400m手前で線路上に白っぽい枠のようなものが見えたが、その時には支障物とわからず、その後少しして、それが支障物であると判断して直ちに非常ブレーキを使用した。間に合わずダンプと衝突したものと推定される。

なお、当日は、トンネル付近は霧がかかった状態であり、視程が短かったことから、非常ブレーキで停止できる距離までには、運転士は白っぽい枠のようなものが支障物であるとの判断ができなかったものと考えられる。

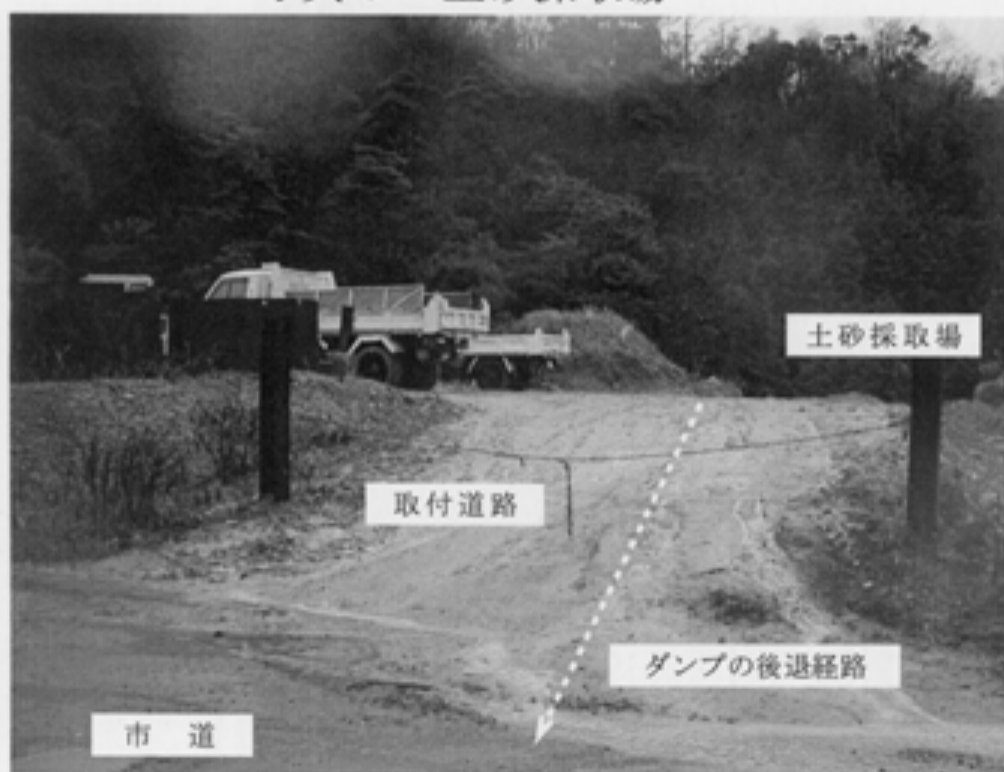
写真6 土砂採取場

ダンプから4～5m離れた地点で、ダンプを背にして、上司と5～6分打ち合わせを行っている時、止めていたダンプが後退し始めたのを上司が発見した。二人で止めようと走って行ったが取付道路の勾配が急なため、ダンプは、速度を増し、市道を横断し、高さ約30cmの土盛りの路肩を乗り越えて斜面を滑り落ちていった。(付図4及び写真6、7参照)

なお、ダンプが動き出し、転落したことについては、下り勾配上に停車する時に、ダンプが完全に停止した状態を保つために必要な措置を講じなかったことが関与したものと考えられる。

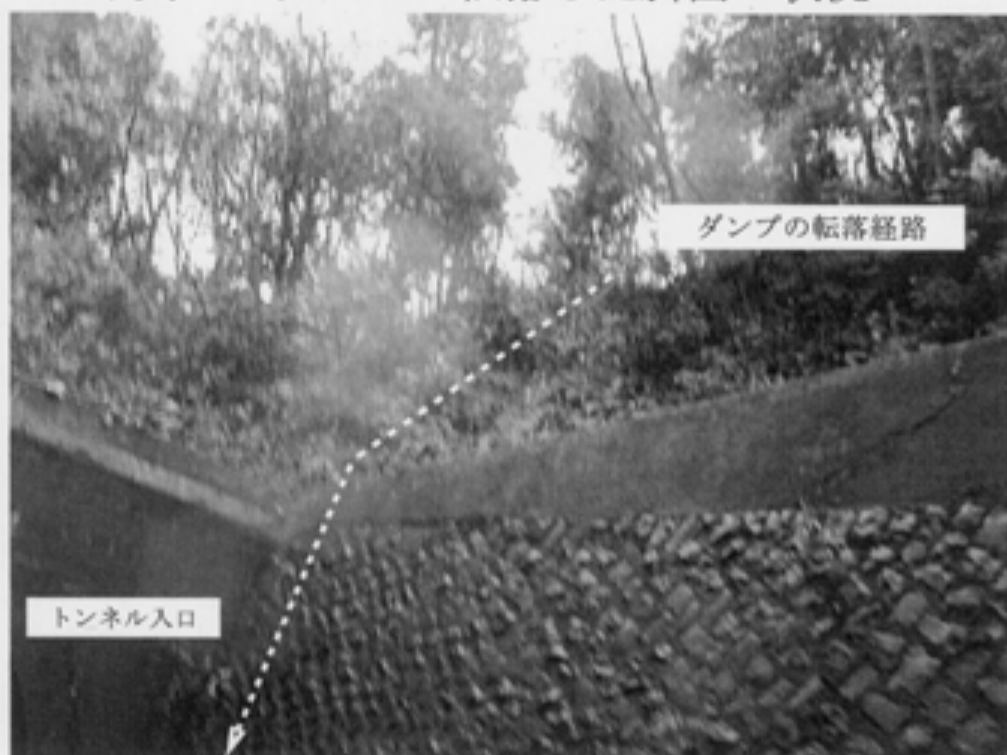
写真7 ダンプが転落した斜面の状況

ダンプが転落した斜面の平均斜度は約40度で、その付近の立木はなぎ倒されていた。
