鉄 道 事 故 調 査 報 告 書

日本貨物鉄道株式会社鹿児島線古賀駅～筑前新宮駅間
踏切障害事故

発生日時：平成14年1月13日 22時07分ごろ

発生場所：福岡県糟屋郡新宮町

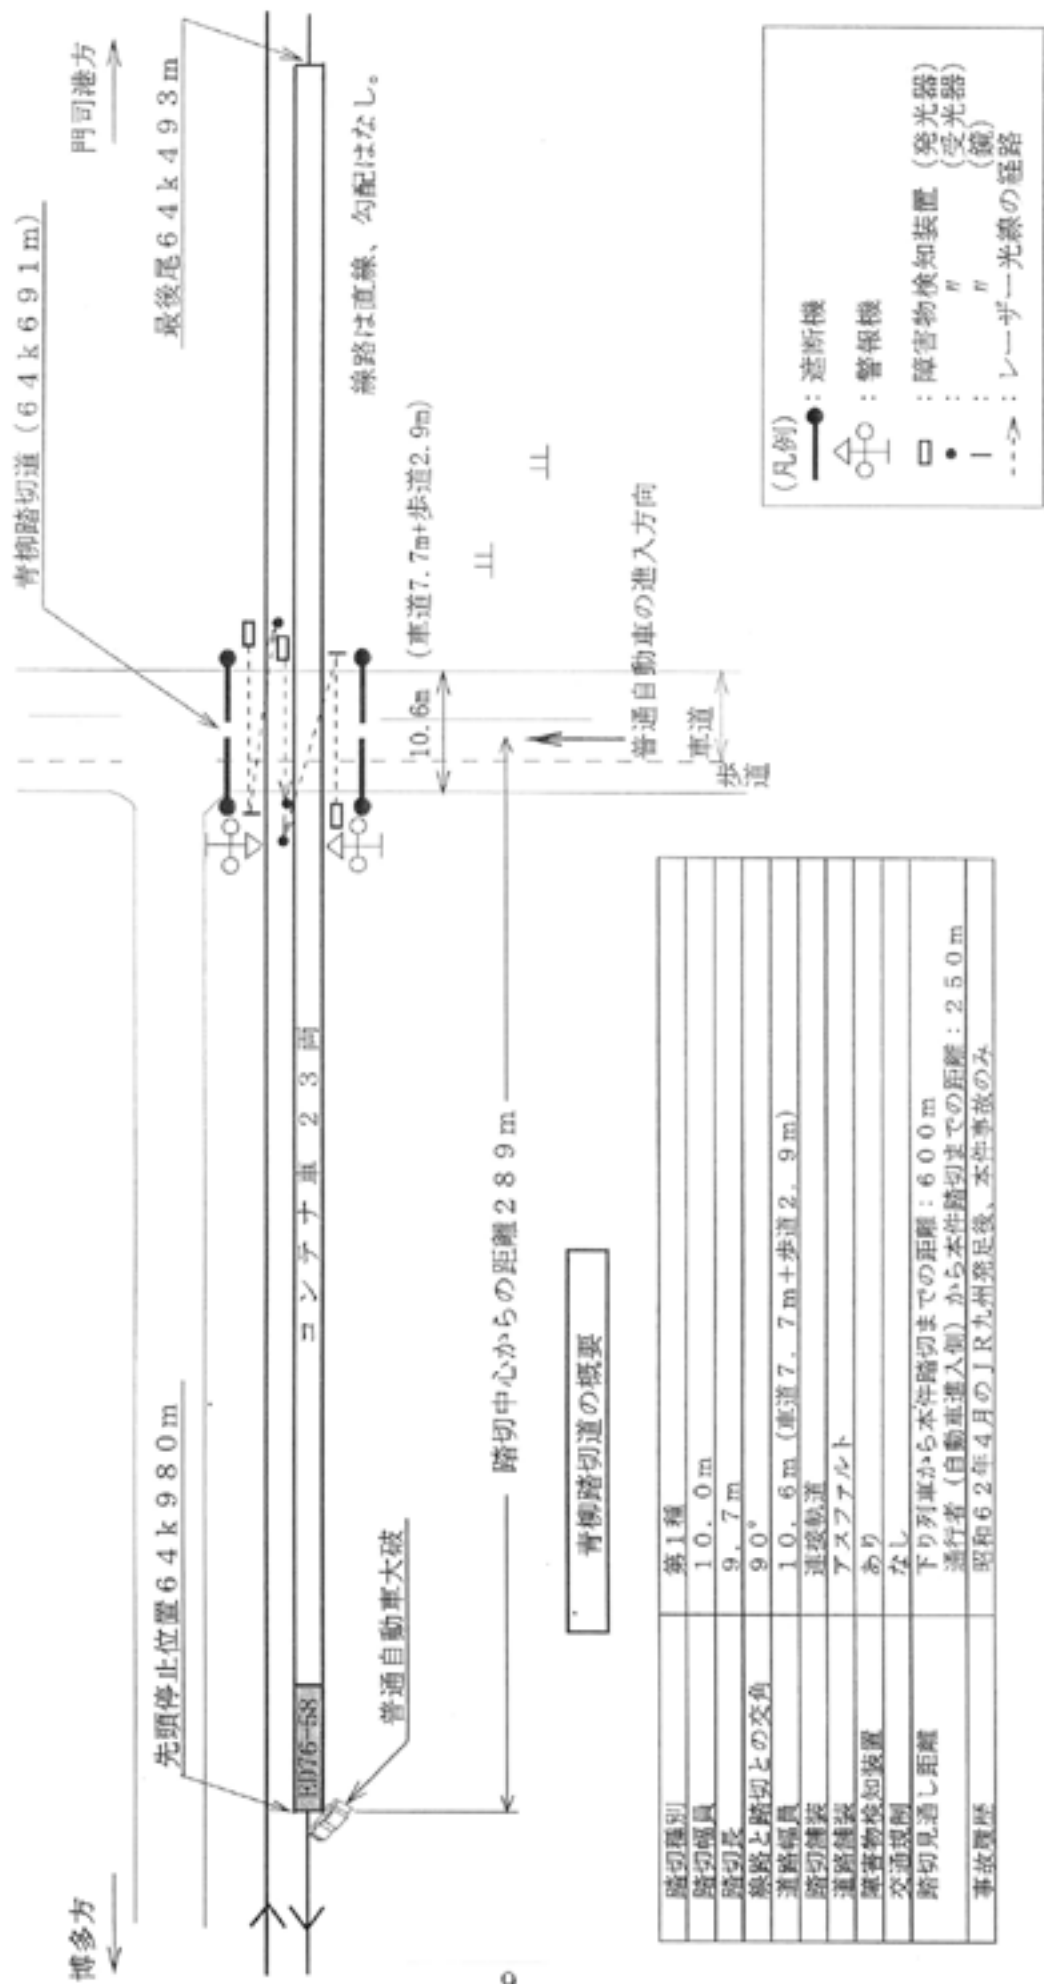
付図3 事故現場略図

JR貨物からの報告によれば、列車の停止位置は、先頭は門司港駅起点64k980m(以下「門司港駅起点」は省略。)最後尾64k493mであった。

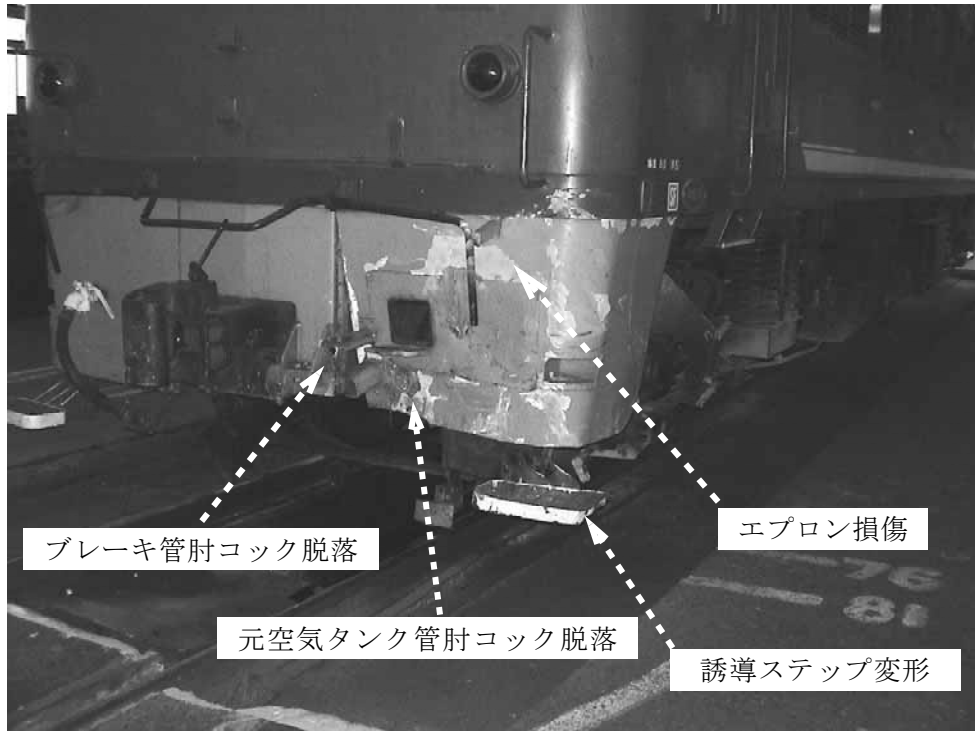
写真1 機関車前部の損傷状況

先頭車両の交流電気機関車ED76-58のみが損傷しており、その主な損傷状況は次のとおりであった。

エプロン	損傷
ブレーキ管肘コック及びエアホース	脱落
元空気タンク管肘コック及びエアホース	脱落
誘導ステップ	変形

3.1 運転士及び同乗者の口述並びに列車の先頭機関車最前部エプロン左側にある損傷から、普通自動車は、列車が本件踏切に差しかかるのとほぼ同時に進入して衝

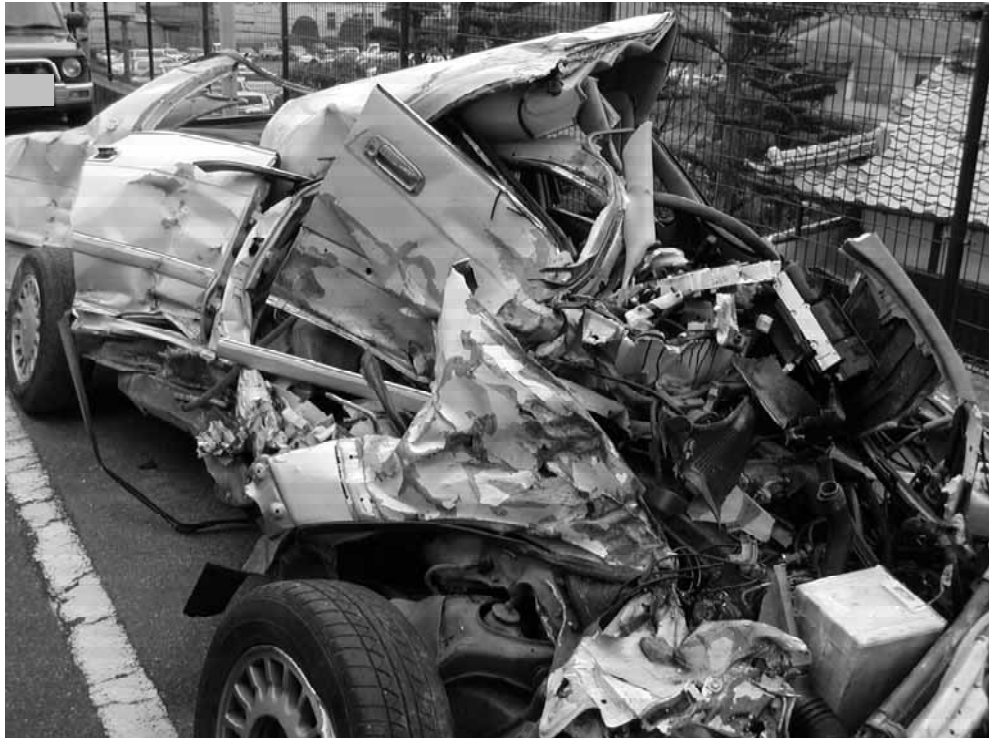
写真2 大破した普通自動車

普通自動車は、先頭車両の機関車に引きずられ大破した。

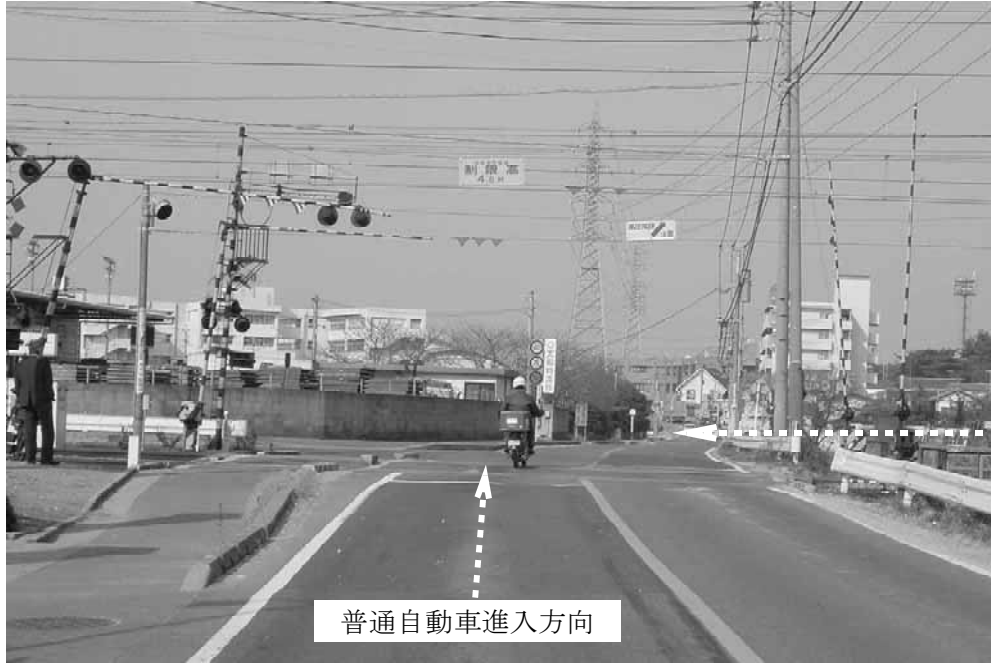
写真3 自動車進入側から本件踏切の見通し状況

JR九州から提出のあった本件踏切の制御リレー動作の記録及び関係者の口述から、本件踏切の警報機及び遮断機は、正常に動作していたものと認められる。

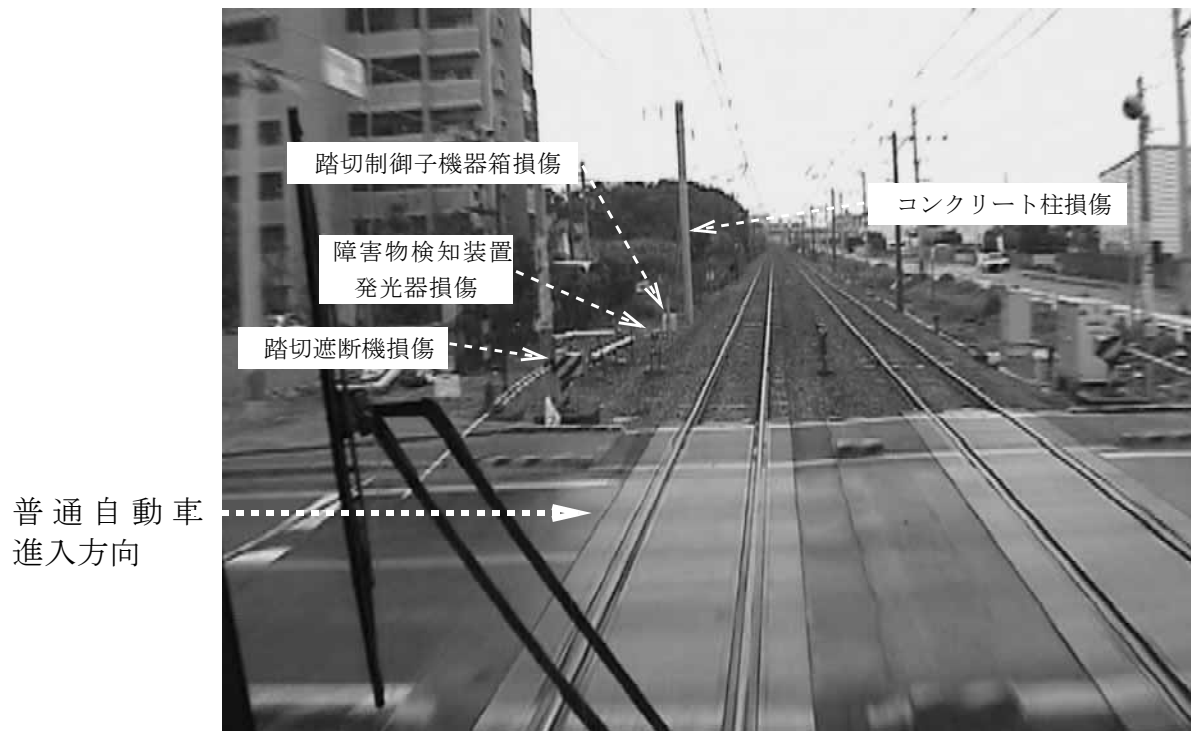
写真4 下り列車から本件踏切直前の見通し状況

また、列車が本件踏切に近づいた際、線路が直線のため本件踏切の遮断かんは、見づらい角度にあったが、警報音は鳴動し、赤色せん光灯は正常に動作していた。
