# 鉄 道 事 故 調 査 報 告 書

北海道ちほく高原鉄道株式会社ふるさと銀河線  
上常呂駅～北光社駅間 列車脱線事故

事故種別：列車脱線事故

発生日時：平成14年2月19日 14時42分ごろ

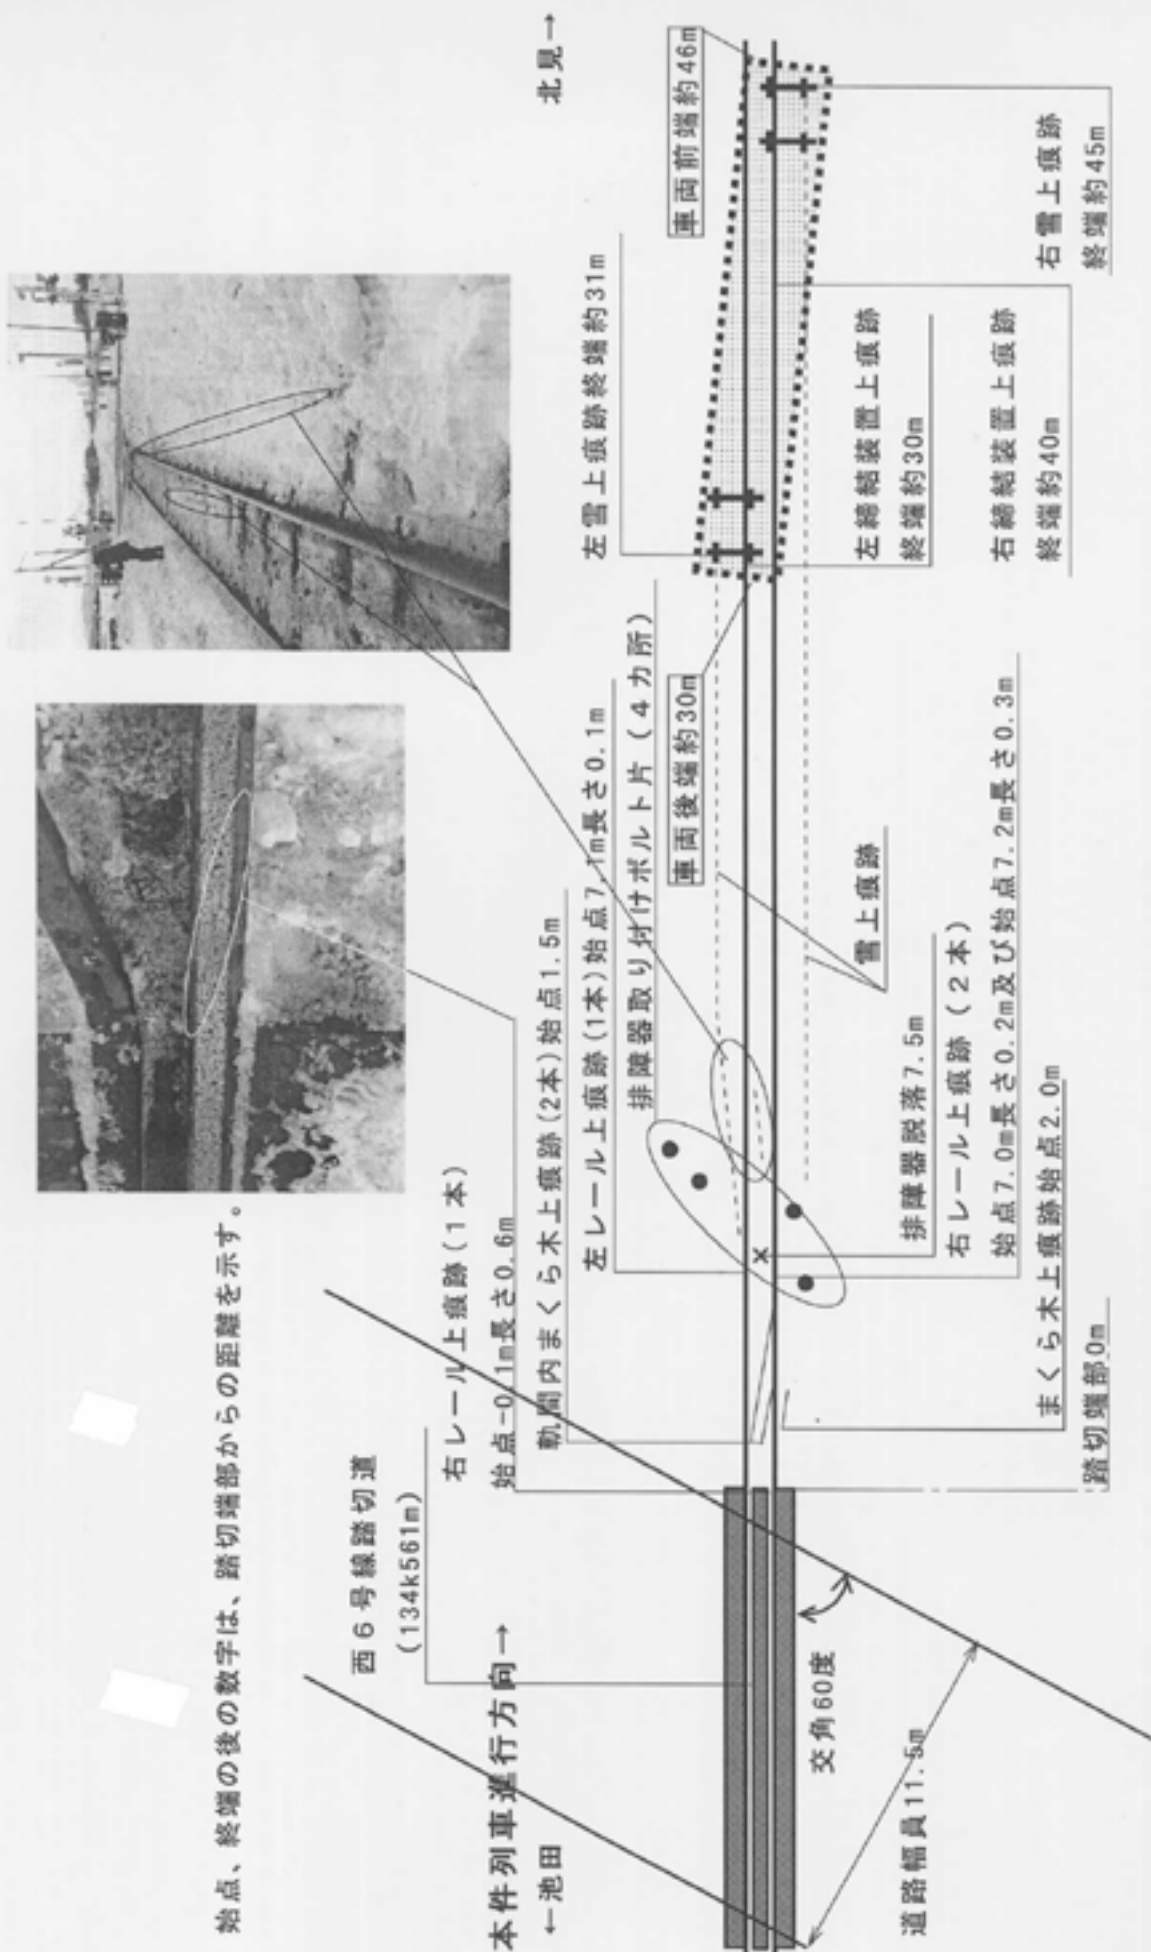
付図3 事故現場見取図

左右レールの軌間内側を中心に、締結装置及び木まくら木の損傷が見られた。  
(付図3、7参照)

(1) 踏切端部の左右レールの頭頂面上に、進行右側へ向かう車輪の痕跡があった（付図7中の及び）。右レール上の痕跡は、右レール外側の木まくら木上、さらには雪上に続き、踏切端部から約46mの位置まで続いていた。左レール上の痕跡は、軌間内のまくら木及びその先右レール内側の締結装置部分へと断続的に続き、踏切端部から40mの位置まで続いていた。

また、踏切端部から約7mの位置に、左右レールの頭頂面上に進行左側に向かう車輪の痕跡（付図7中の）があり、ここから続く左レール軌間内側のまくら木及び締結装置上の痕跡は、踏切端部から約30mの位置まで続いていた。また、軌間左側の雪上の痕跡は、踏切端部から約31mの位置まで断続的に続い

- (2) 進行左側前部の排障器が、踏切端部から約7.5mの軌間内に脱落していた。
- (3) 排障器を取り付けていたボルトが破断した状態で4カ所に落下していた。ただし、事故後の除雪作業の影響により、位置が移動していた可能性がある。

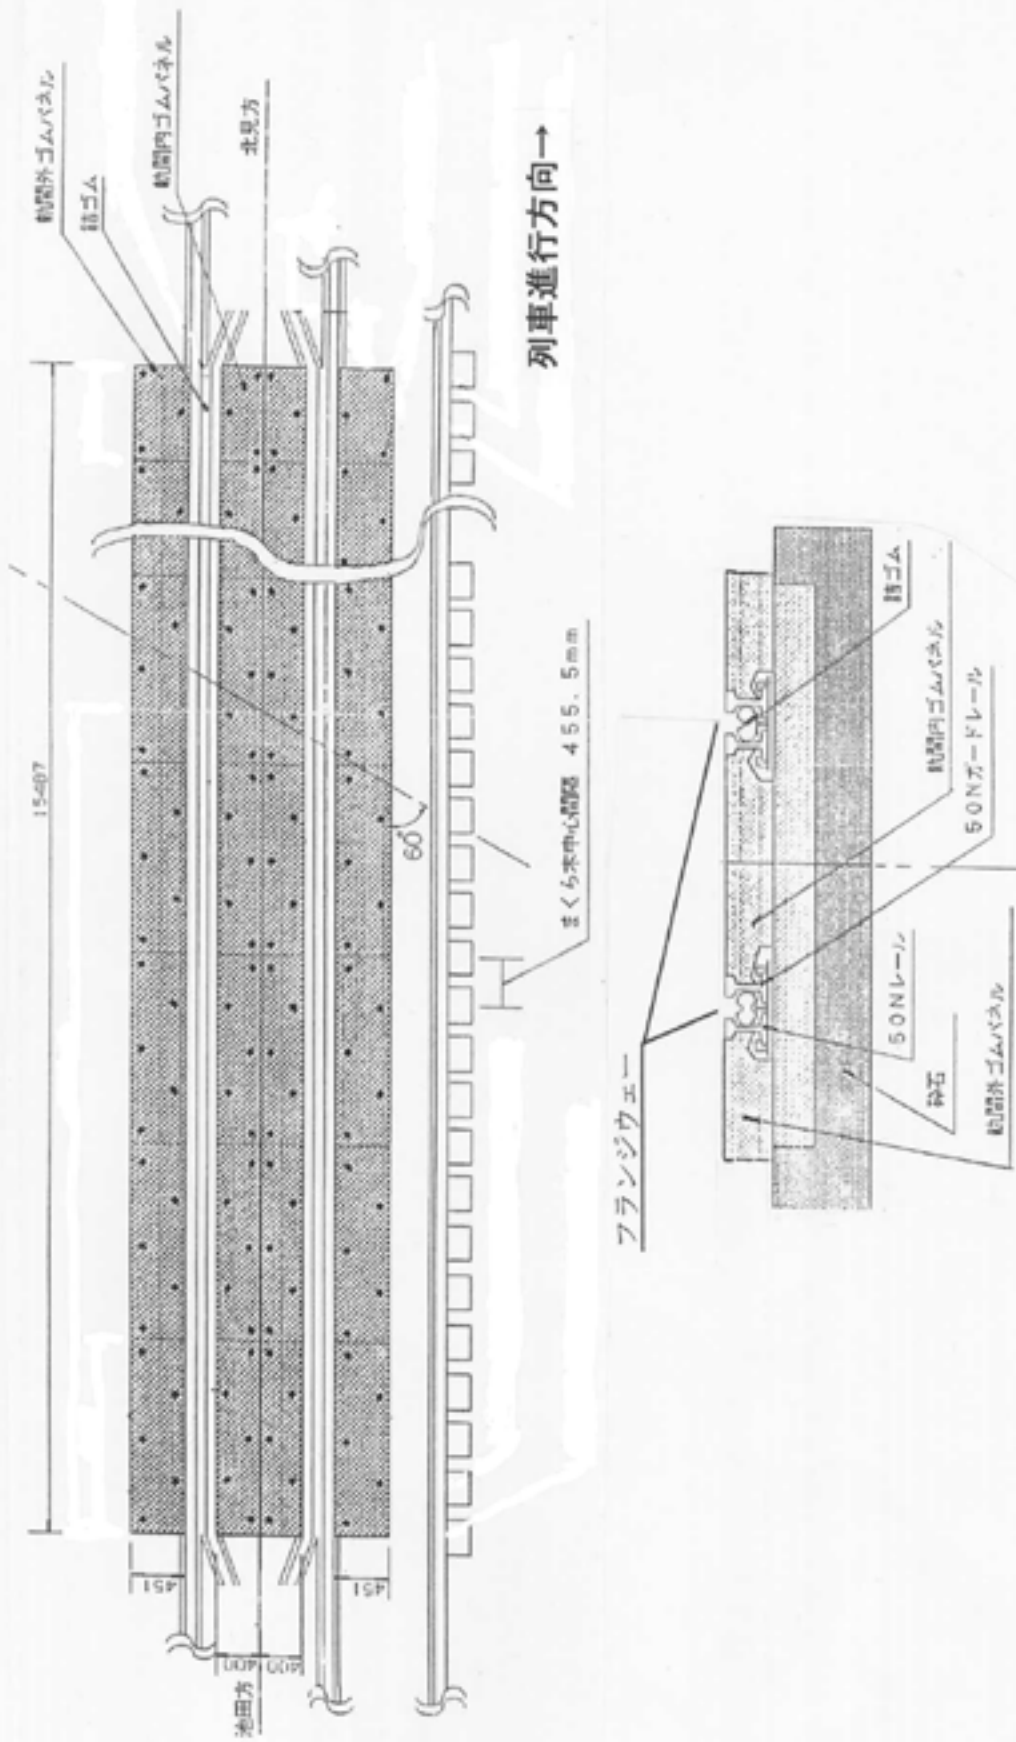
付図4 本件踏切の構造図

本件踏切は、平成4年11月に道路が11.5mに拡幅されたことに伴い改修され、第4種から第1種に格上げされている。本件踏切と道路は約60度の角度をなしている。北側には工業団地及び国道39号線が、南側には道道50号北見置戸線があり、これらを結ぶ道路(市道)に本件踏切があって比較的交通量は多い。周囲は平地であり、風雪を遮るような林や構造物などはない。なお、踏切内はゴムパネルで舗装されているが、ゴムパネルのはがれなど、踏切が列車の走行に支障を及ぼしているような状態は認められなかった。平成11年7月8日の踏

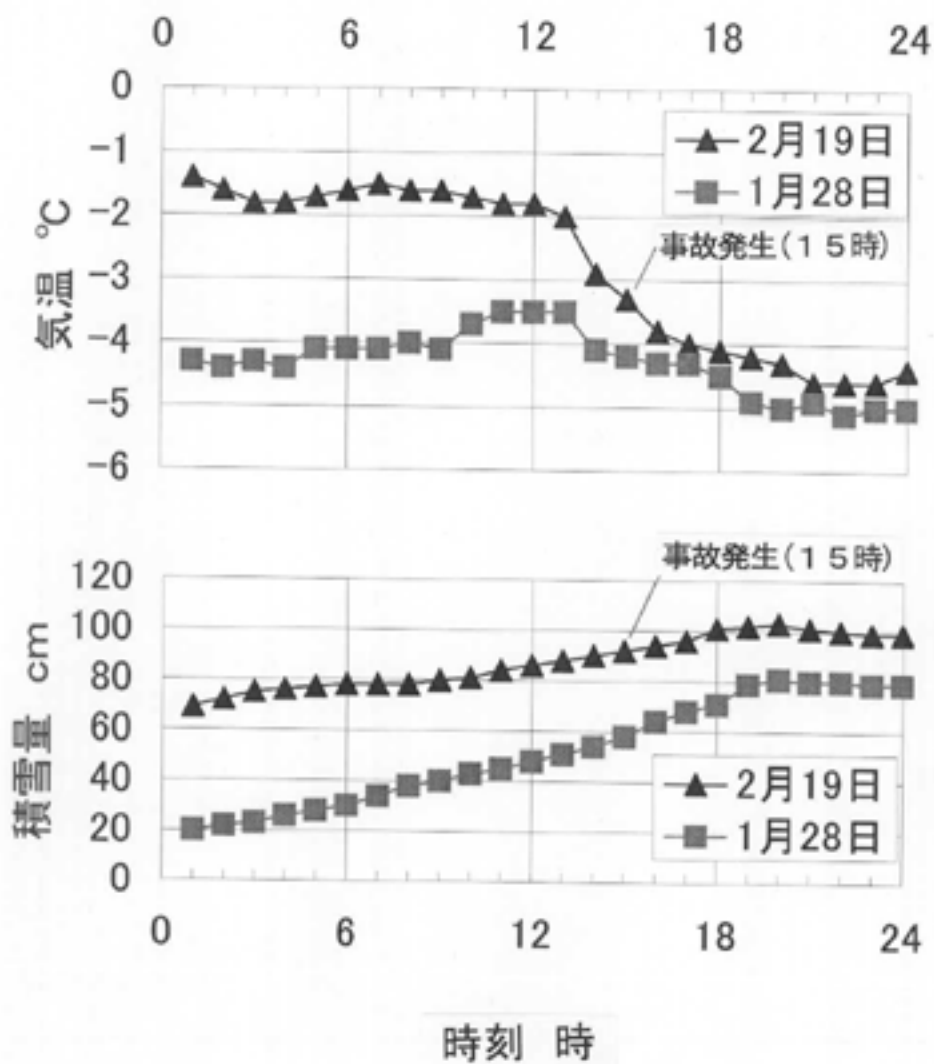
付図6 北見地域気象観測所の気象記録

本件踏切より約7km北東の位置にある北見地域気象観測所の記録によれば、事故発生直後の15時の気温は-3.3、時間降雪量は2cm、積雪量は9.2cm、風速9m/sであった。事故前24時間の積雪の増加量は3.9cm、気温は-1~-2であり、この時期の気温としては高かった。また、事故直前の12時から15時までの間に気温が-1.8から-3.3に低下していた。(付図6参照)

参考に、前回大雪が降った1月28日の観測値を付図6に併せて示す。この日は大雪の影響で日中を中心にダイヤに乱れが生じ、脱線事故の発生した2月19日と同様に毎時2~6cmの降雪があったが、気温は-4前後と低かった。

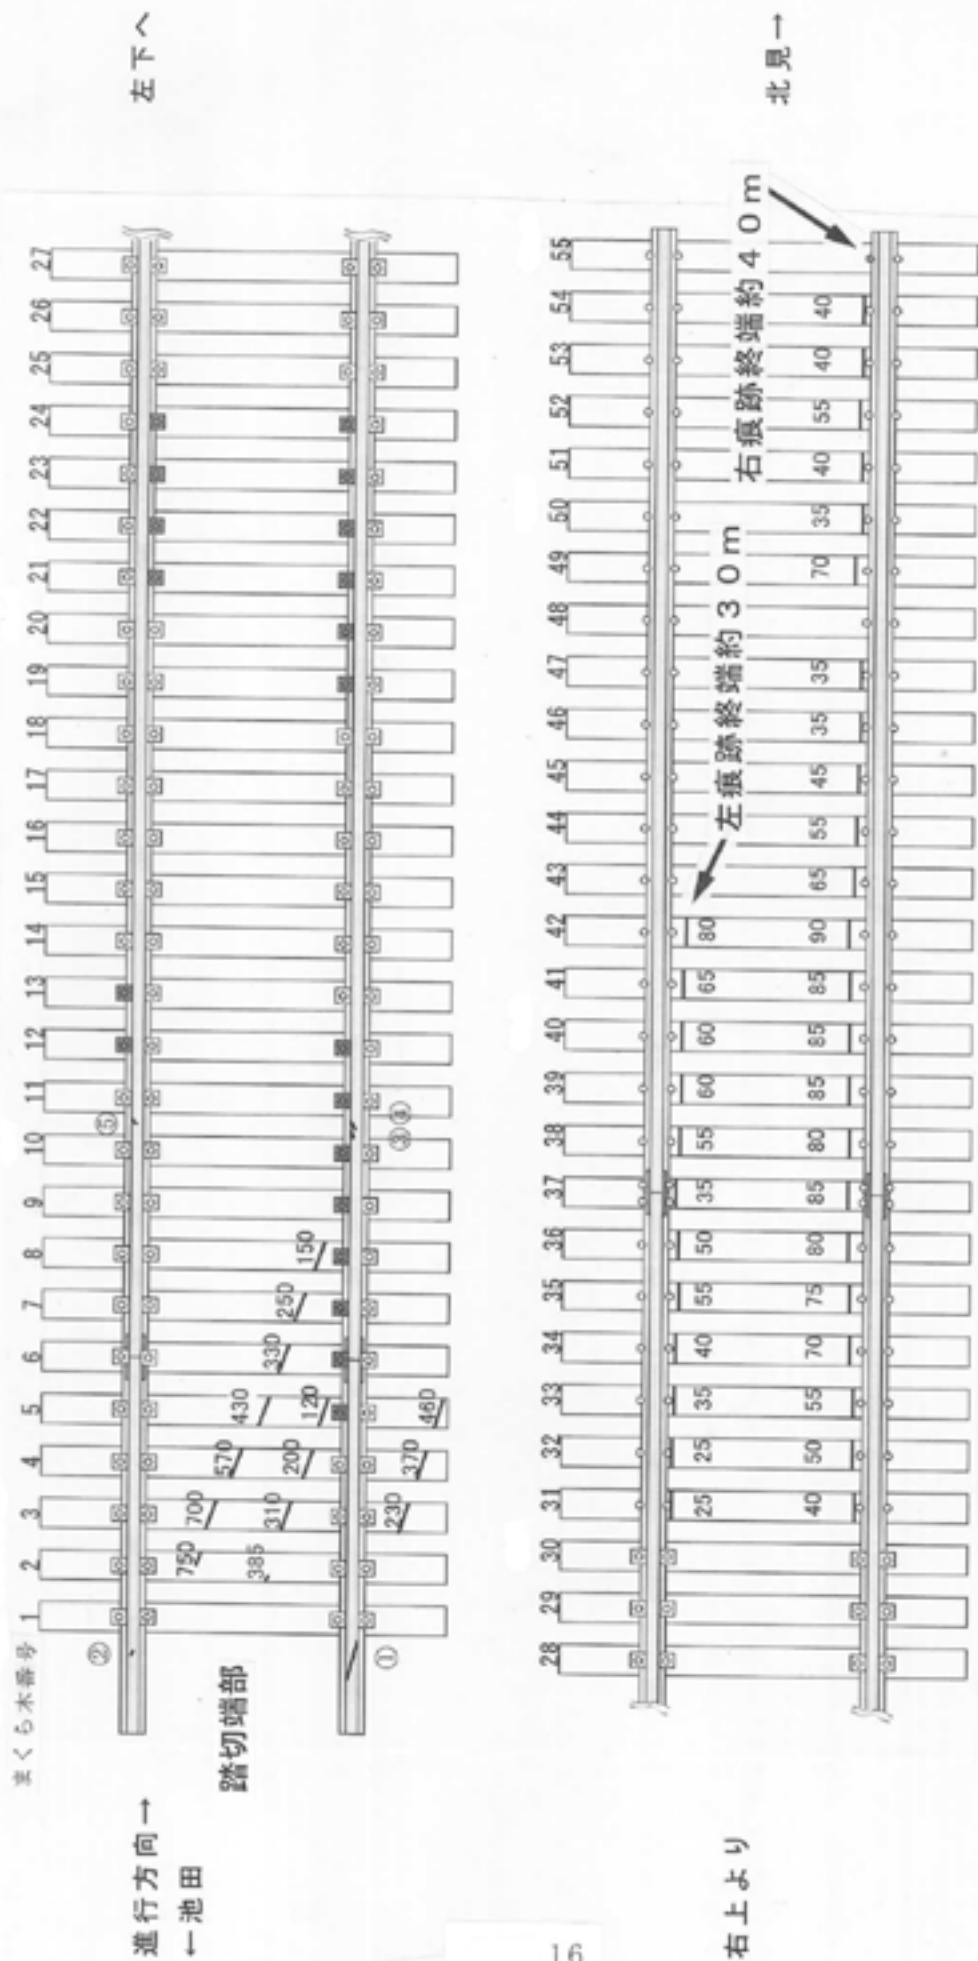
付図7 軌道上の車輪痕跡

これらの痕跡から、車両は踏切端部より前端が約4.6m、後端が約3.0mの位置に停車したと思われる。

- (1) 本件踏切付近の軌道検測結果から、脱線の原因となるような軌道狂いはなかった。また、踏切施設に、脱線に関連する不具合は認められなかった。
- (2) 車両の直近の検査記録及び脱線後に測定した車輪踏面形状記録には、脱線に結びつくような異常は認められなかった。
- (3) 現場に残されていた前部左側排障器の取り付けボルトは、強い力により引きちぎられた形跡が窺えた。また、左側前車輪のものと思われる軌間内の痕跡は、踏切端部左側レール上部から続いていた。これらのことから、軌間内に落下していた前部左側排障器は、左側前車輪が踏切端部で進行右側に脱線し落輪する際に、進行左側レールに衝突した結果落下したものと推定され、排障器が脱落したこと自体が脱線の原因ではないと考えられる。(写真4、付図7参照)
- (4) 台車側受スリ板の損傷は、その傷の形状から脱線時及びその後停車に至るまでの間の衝撃により発生したものと考えられる。(写真4参照)

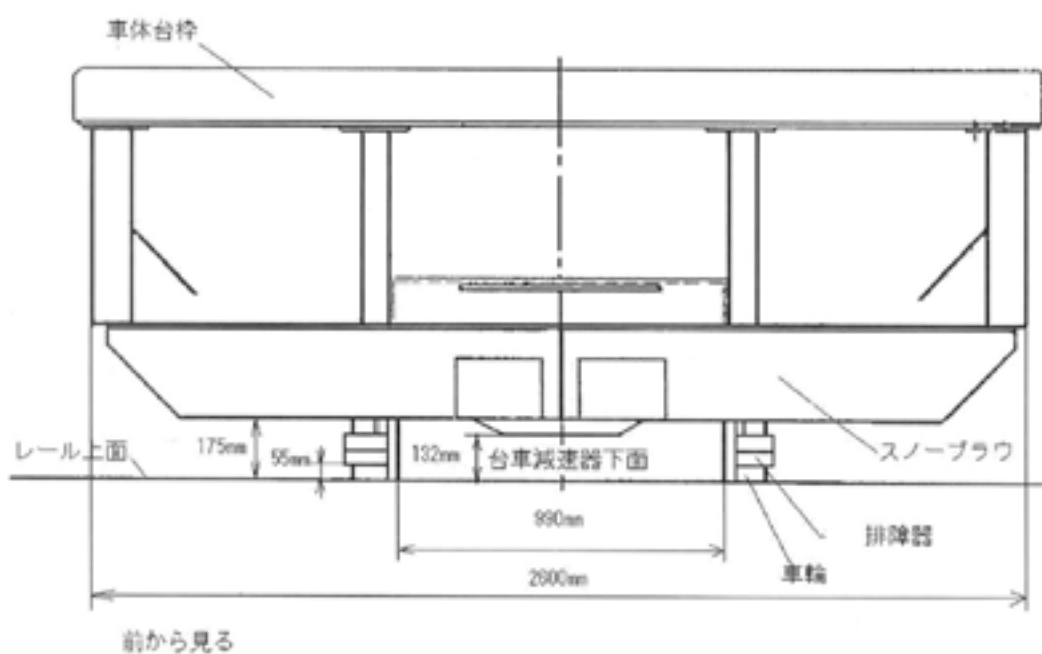
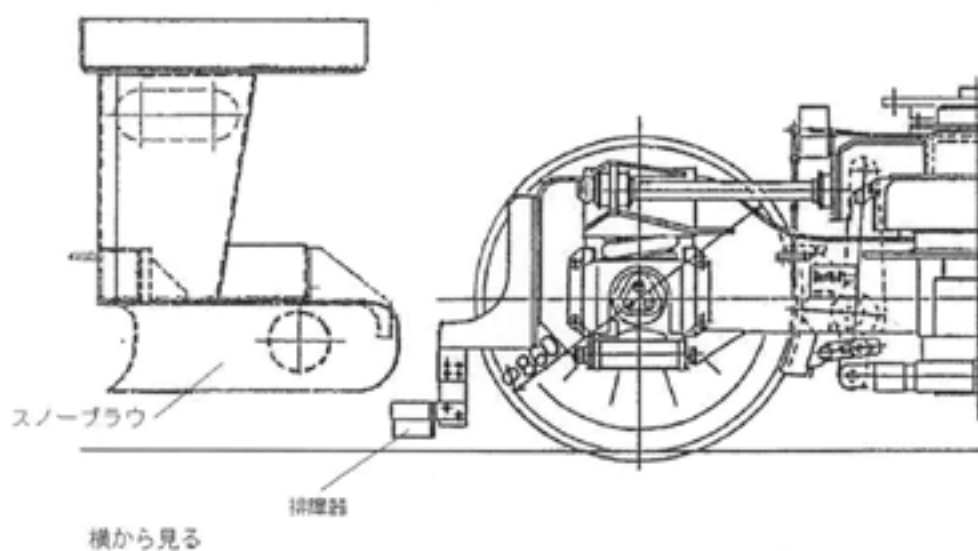
付図 8 スノーブラウおよび排障器

- (1) 本件列車および先行列車の車両のスノープラウおよび排障器の形状は、付図8のとおりであり、50分ほど前に通過した先行列車の運転士が雪が重かったと口述していることから、先行列車はスノープラウにより雪を押しつけて運転していたと思われ、先行列車通過直後の踏切上の雪は、スノープラウ、排障器、および車輪の作り出す断面形状に雪が押しつけられた状態であったと推定される。
- (2) 本件列車の運転士が雪が重い状態であったと口述していることから、先行列車通過後も、降雪と、強風により吹き溜まりが発生し、先行列車により押しつけられた雪の断面内に雪が吹き溜まった状態が発生していたものと推定される。また、踏切上の雪の断面内は、進行左側から吹く強風による吹き溜まりが発生すると共に、比較的車の交通量が多かったことにより、車道部分の雪はタイヤにより踏み固められた状態となり、踏切端部と車道との間に雪の段差が発生していた。
- (3) 本件踏切と車道との角度は60度であり、列車進行方向右側が手前側、左側が奥側であったことから、自動車のタイヤによって踏み固められて、踏切端部と車道との間に生じた段差に溜まった雪は、本件列車車体の進行右側が先に衝撃する形状になっていたと推定される。
- (4) 当日午後は、気温が降下しており（付図6）、事故発生後に除雪に当たった保線担当社員の口述により、踏切上の雪は車により踏み固められて板状となり、フランジウェー内の雪は凍りついた圧雪の状態となっていたものと推定される。

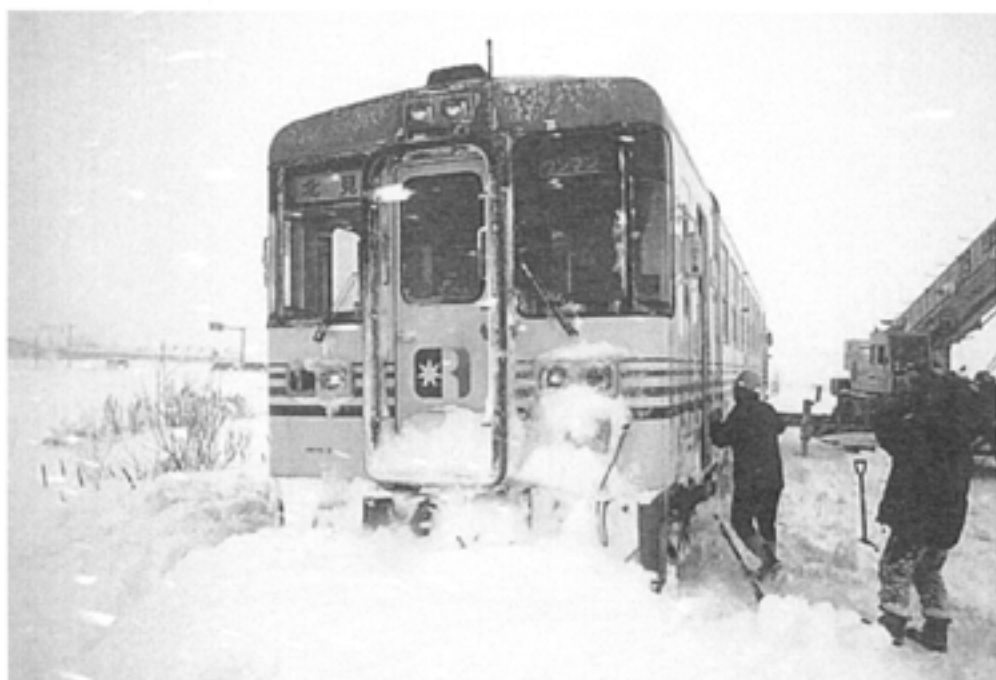
写真1 脱線現場の状況(1)

本件踏切を通り過ぎた時に、「ゴン」という打音があり、車体が揺れたため、直ちに非常ブレーキを扱った。本件列車の最後部が、踏切端部から約30m行き

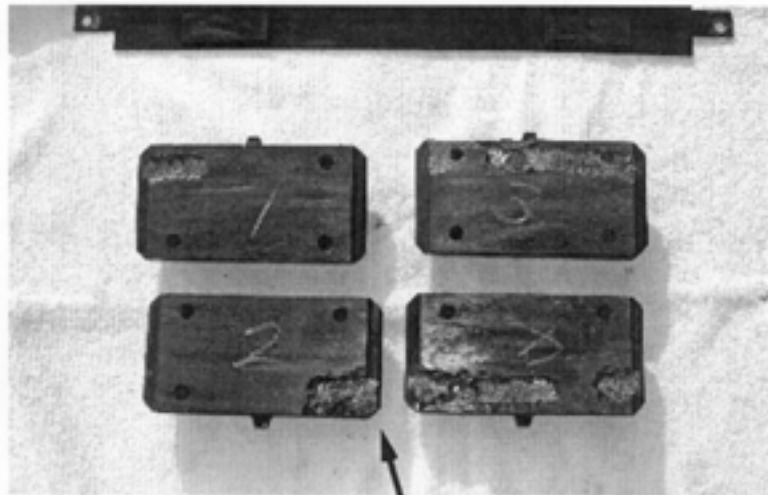
# 写真4 台車の損傷状況

前部左側排障器	脱落
スノープラウ	曲損
台車側受スリ板	破損

損傷した台車側受スリ板

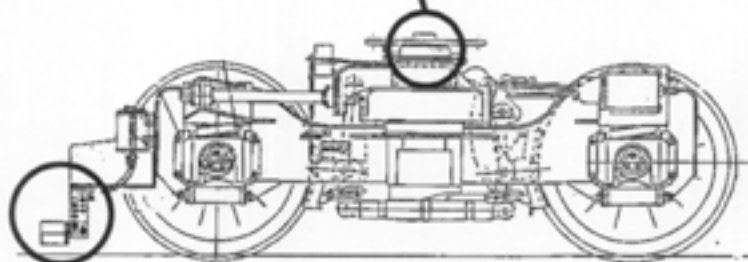
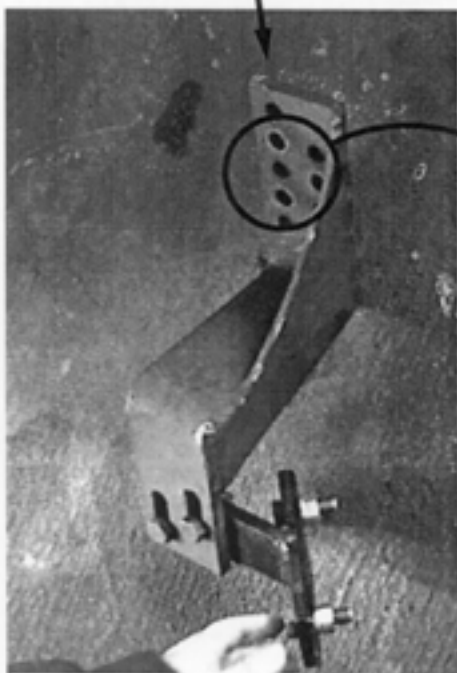
排障器  
下面から  
レール上面  
まで55 mm

落下した排障器

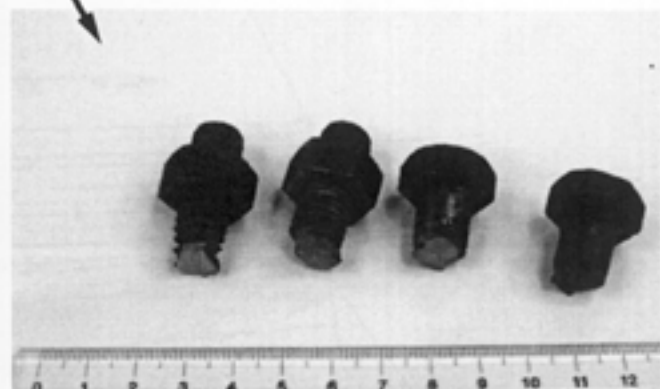
落下していた  
排障器取り付けボルト

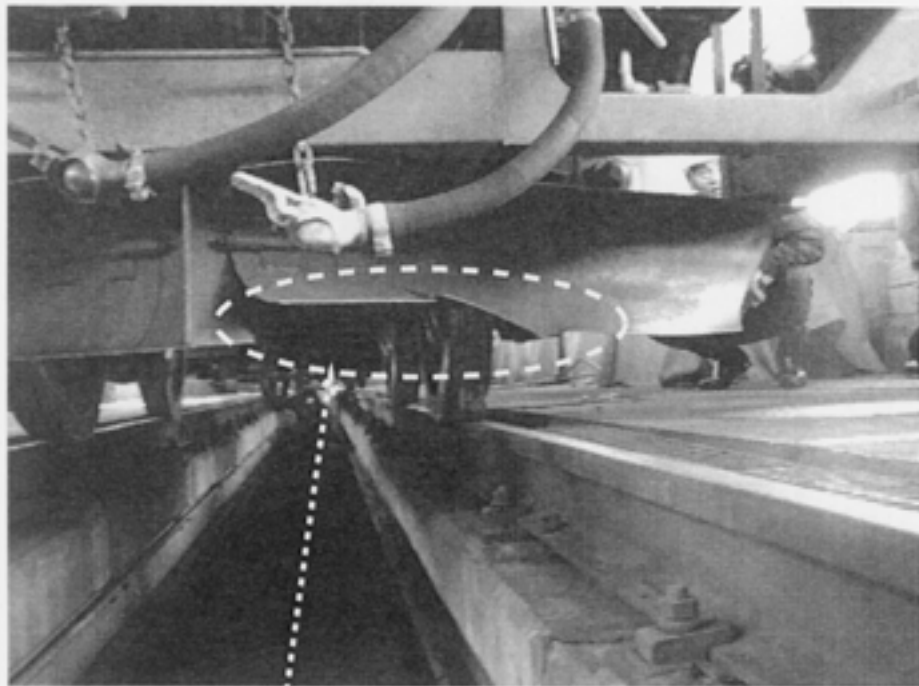
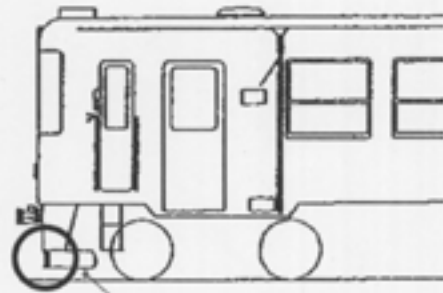
写真5 スノープラウの損傷状況

スノープラウ下面からレール上面までの距離：175mm（空車）

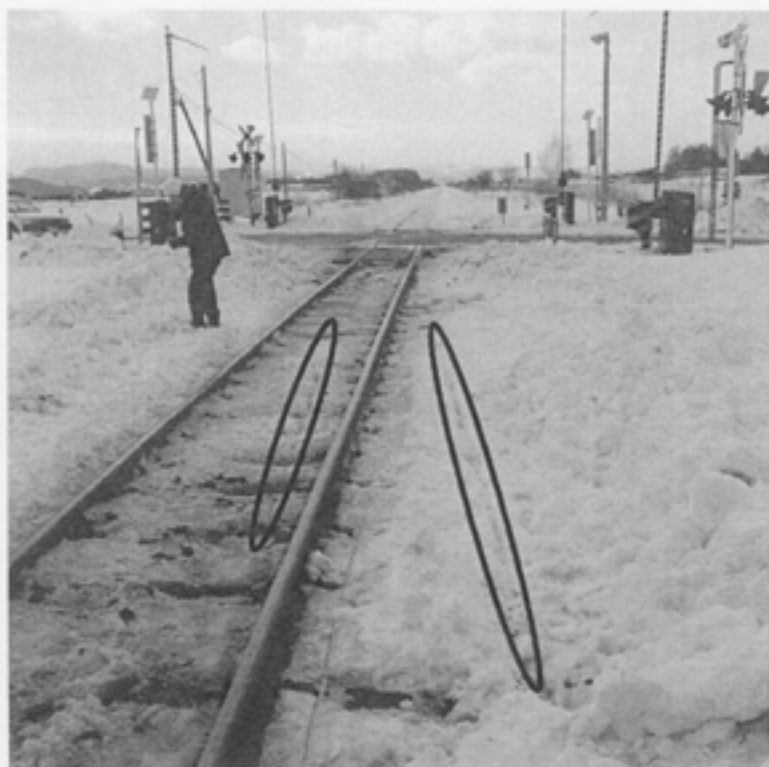
写真6 脱線した車輪の雪上の痕跡

進行前側（北見方）より見る 21日12時ごろ撮影

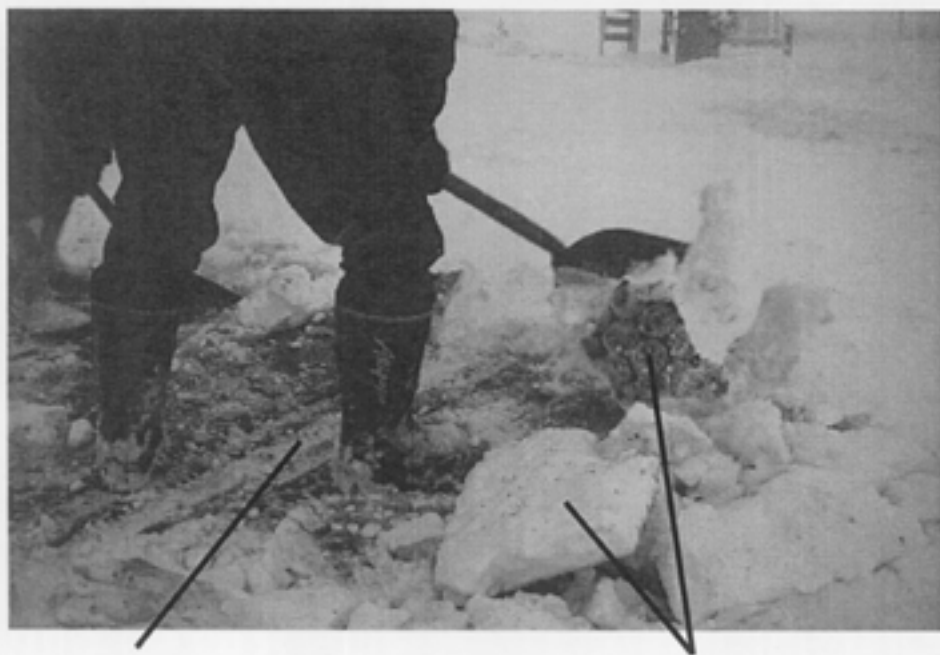
写真7 踏切中央部の積雪状況

現地にて17時ごろに到着した。踏切中の軌間内の雪は、湿った板状でありシヨベルで容易にはがせる状態であったが、フランジウェー内は、レール面とほぼ同じ高さまで雪が詰まっていた。中の圧雪は突いて崩れる状態ではなかった。踏切端部は砂粒が少し混じっていたが沢山ではなかった。作業時間は20分位であった。

フランジウェー  
19日17時ごろ撮影

掘り返した踏切上の積雪

踏切上は、機械による除雪が出来ないことから、大雪の場合には後手になることがある。特に、雪が湿って重い場合には、風向、風力によっては吹き溜まりが発生し、脱線を誘発し易い状況が起こることがある。従って、気象状況、踏切の構造及び乗務員からの積雪に関する情報を勘案した上で、踏切における、除雪の体制及び作業手順の明確化を図る等、踏切の除雪に一層の注意を払うことが望まれる。
