# 鐵道事故調查報告書

東日本旅客鉄道株式会社<sup>やひこ</sup>弥彦線吉田駅～<sup>やはぎ</sup>矢作駅間  
列車脱線事故（踏切障害に伴うもの）

# 鉄道事故調査報告書

発生日時：平成14年7月11日 10時06分ごろ

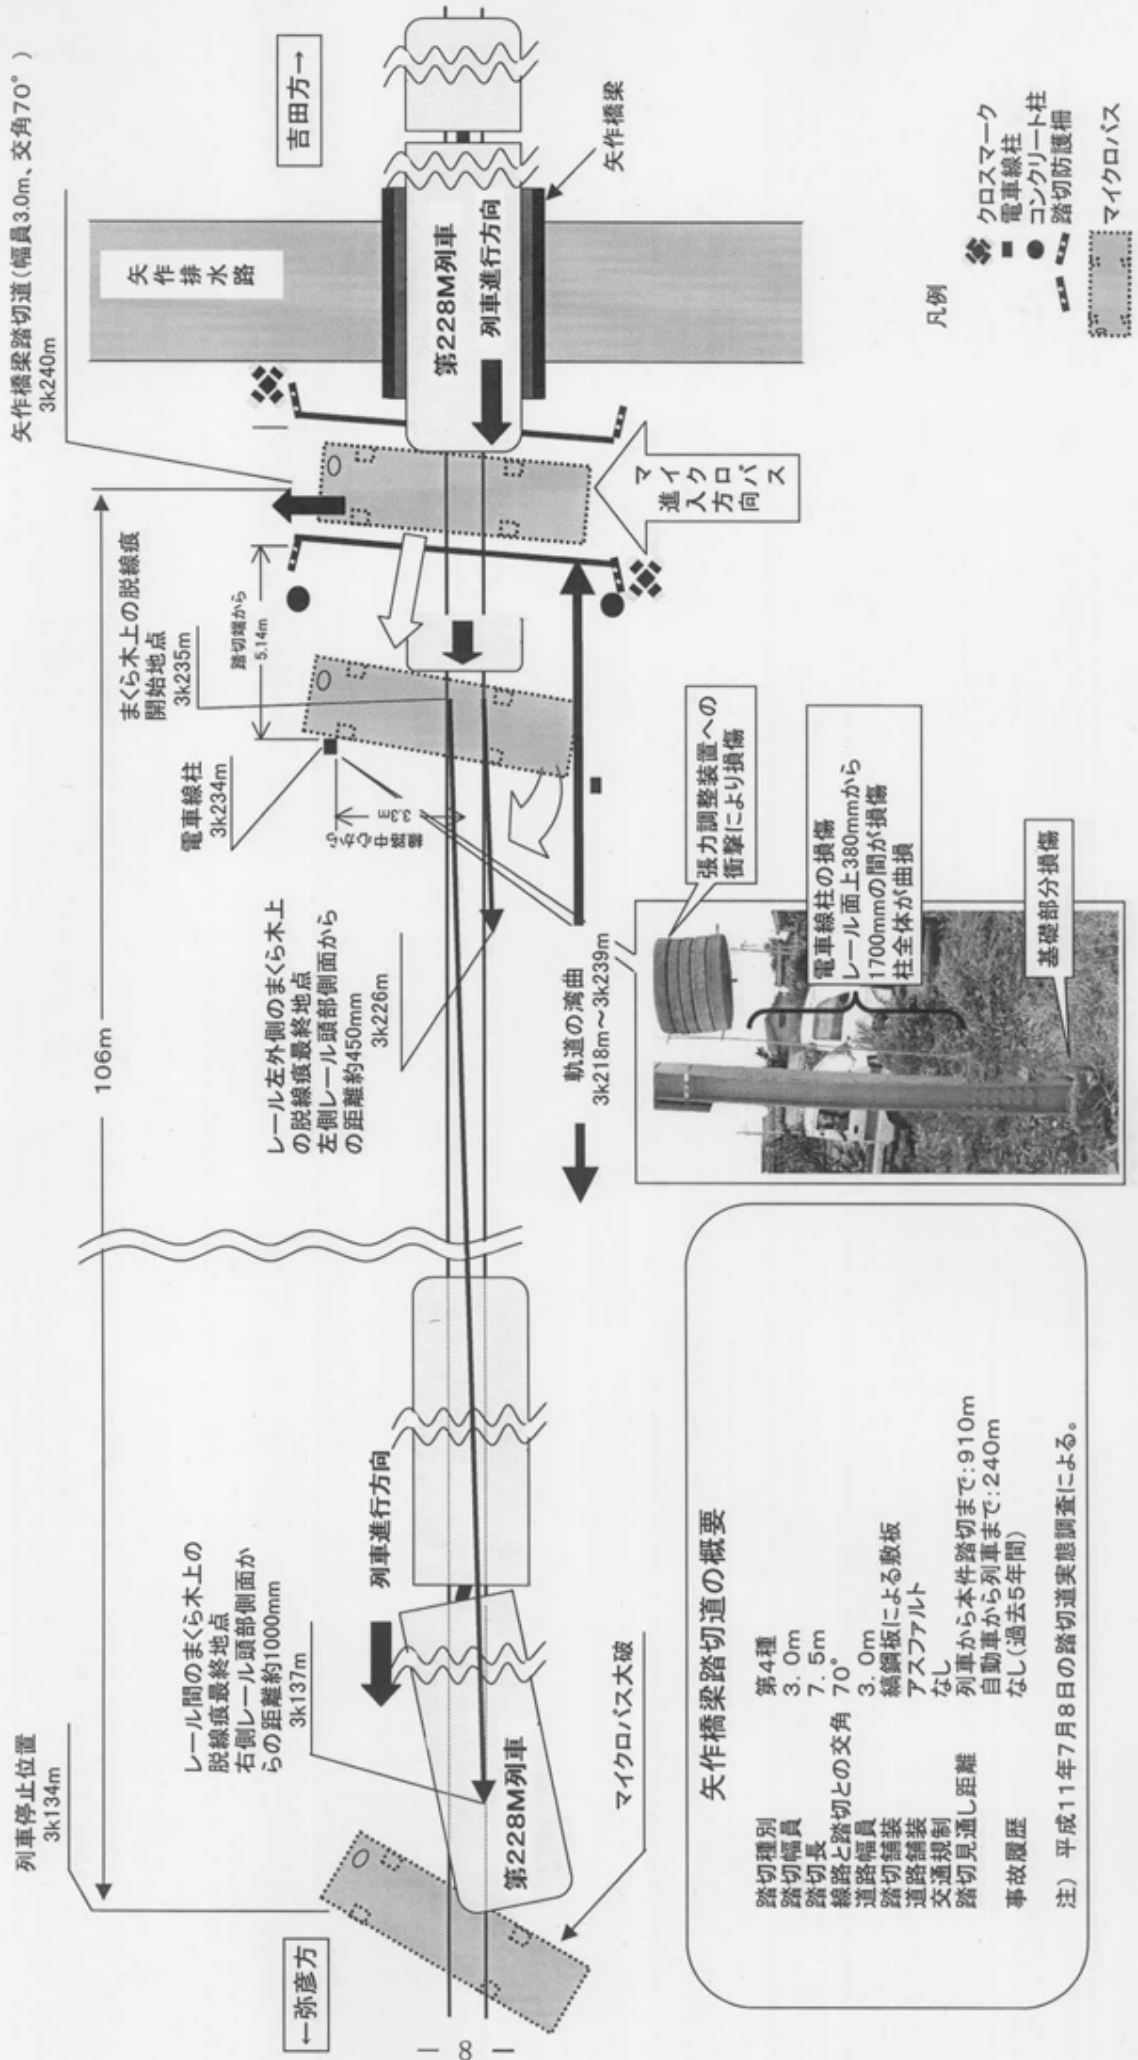
付図3 脱線状況図

木まくら木、電車線柱、電車線自動張力調整装置等が損傷していた。

まくら木上の痕跡から、車輪は3 k 2 3 5 m付近において左側に落輪し、3 k 1 3 7 mで停止したと認められる。

- 3.3 運転士の口述及び同社の報告によれば、乗務開始後事故までの間、本件列車のブレーキの機能に異常は認められなかったことから、ブレーキは正常に動作していたものと推定される。
- 3.4 3.2 及び 3.3 から、運転士は、本件踏切通過直前に本件踏切に進入するマイクロバスを発見し、直ちに非常ブレーキを使用したが無事に合わず、マイクロバスと衝突したものと推定される。
- 3.5 本件列車は、マイクロバスと衝突後、マイクロバスを引きずりながら進行し、マイクロバスが進行方向右側にある電車線柱と衝突したことから、本件列車に左向きの衝撃力が働き、第1軸及び第2軸が左側に脱線したものと推定される。  
(付図3参照)
- 3.6 本件列車の車両及び脱線現場付近の鉄道施設については、脱線の要因となるような異常は認められなかった。

本事故は、マイクロバスの運転者が、本件踏切進入前に一旦停止及び左右確認を確実に行わないまま本件踏切に進入したことから、本件列車の先頭部分に衝突し、引きずられたマイクロバスが進行方向右側の電車線柱に衝突したため、列車に左向きの衝撃力が働き、脱線したことによるものと推定される。

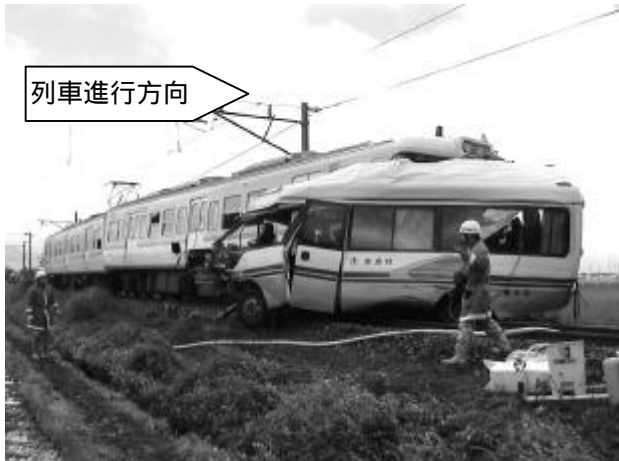
マイクロバスは、本件列車の先頭車両と衝突し、さらに本件列車に押された際に電車線柱と衝突し大破した。

写真1 脱線現場の状況(1)

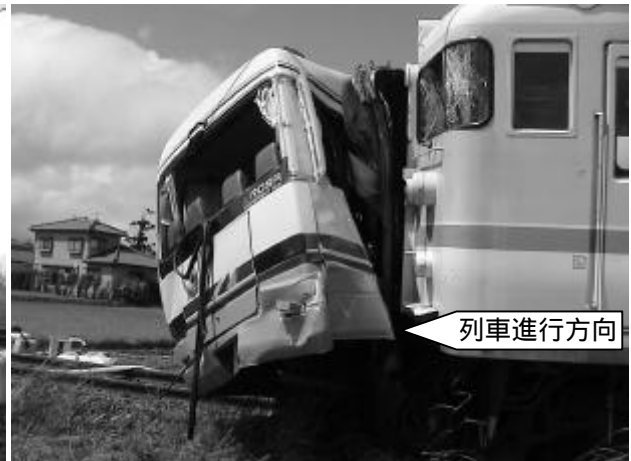
写真2 脱線現場の状況(2)

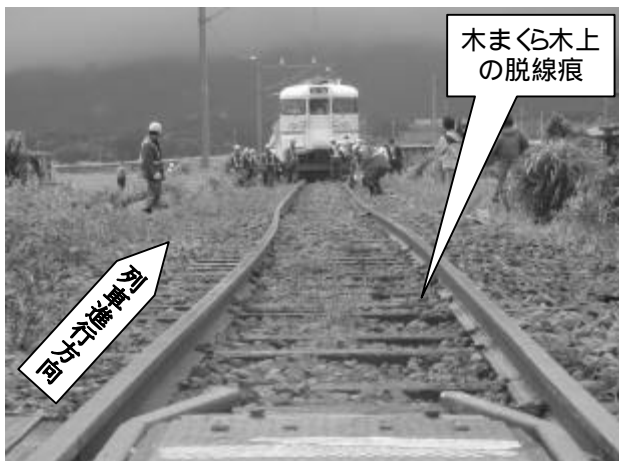
写真3 脱線現場の状況(3)

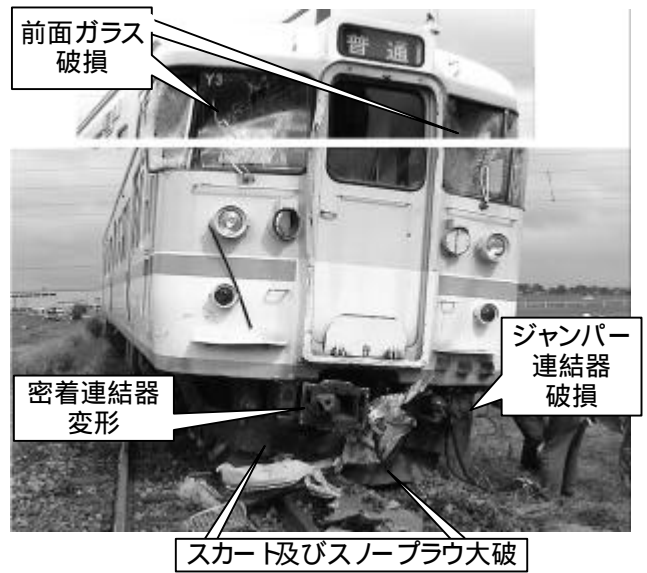
先頭車両（クモハ115-504号車）のスカート、スノープラウ及び密着連結器等が損傷した。

写真4 列車前部の損傷状況

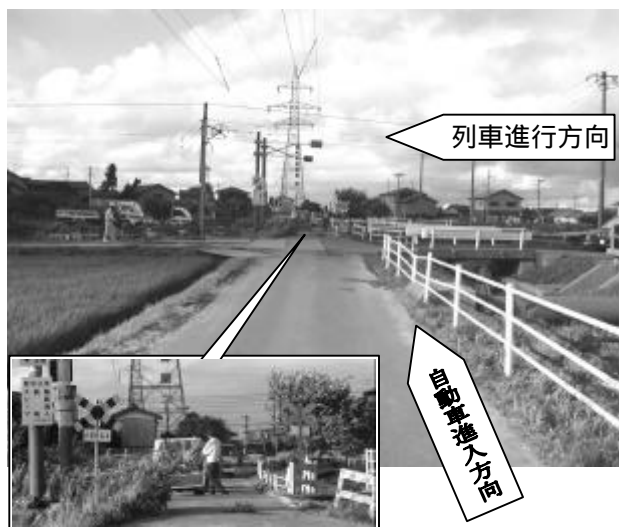
かれた踏切確認看板が設置されている。自動車が本件踏切に接近する際の本件踏切の視認性は、取付道路が直線であり、見通し距離が450mのため、十分視認できるものであったと認められる。

本件踏切において、自動車で横断することを想定し、本件踏切南側の入り口で停止した場合の、自動車運転席から上り本件列車までの見通し距離は240mであった。

写真5 自動車進入側からの踏切道見通し状況

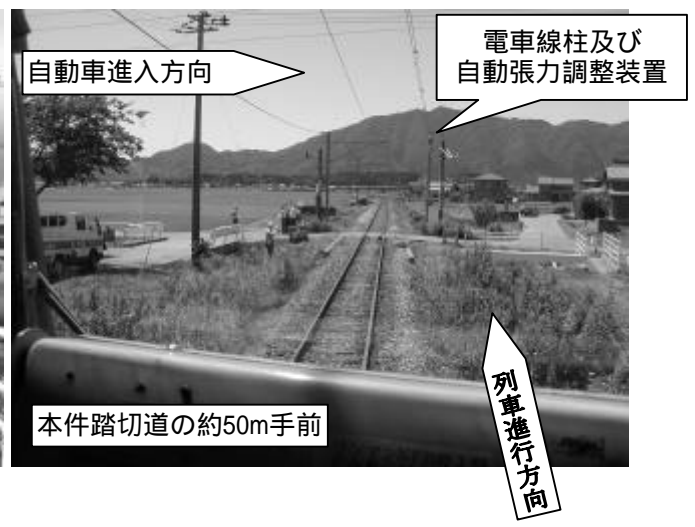
一方、本件列車の運転席から本件踏切を見通し得る距離は910mであった。

写真6 列車からの踏切道見通し状況
