鐵道事故調查報告書

名古屋鉄道株式会社羽島線新羽島駅構内
列車脱線事故

鉄道事故調査報告書

事故種類：列車脱線事故

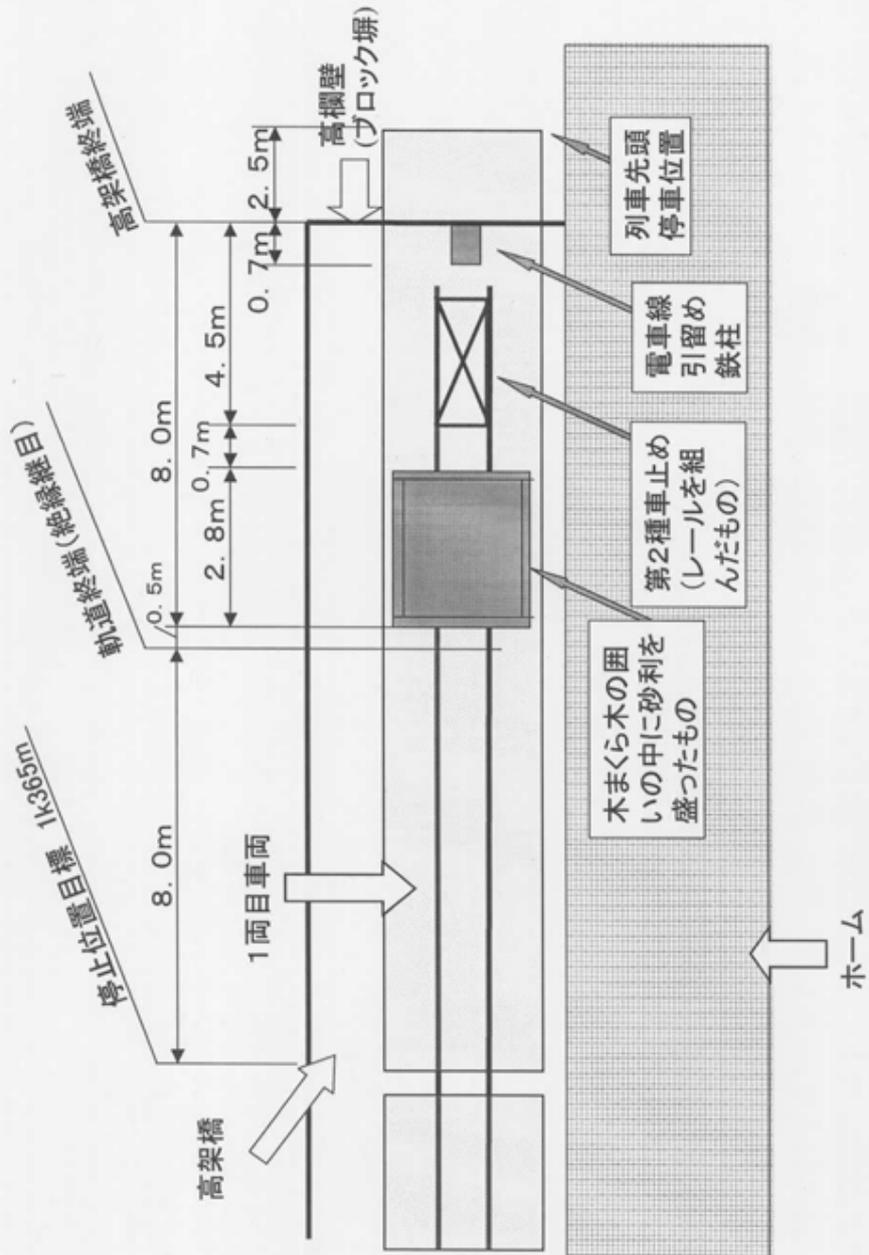
付図3 新羽島駅終端部見取図

終端部は同社の内規に従って第2種車止めが設置されており、さらにその手前に周囲をまくら木で囲った砂利盛り（長さ2.8m、幅2.1m、高さ0.4m）が設置されている。（付図3参照）

本件列車は、停止位置目標（1k365m）を通り過ぎ、上記車止めを突破し、高架終端の高欄壁（ブロック塀）に衝突し、壁面から約2.5m、停止位置目標から約

長さ2.8mの砂利盛りとこれに続く第2種車止めからなる本件車止装置は、列車のブレーキが正常に効かなかつた場合を想定して設置されたものではなく、平常の運転状況において停止位置を行き過ぎるような場合、被害の拡大を防ぐために設置されたものである。そのため、本件は、列車を停止させる能力を上回る速度で車止装置に進入したことが考えられ、このことが列車が高架橋の終端部を突破したことに関与したものと推定される。

- (1) 列車停止位置を約35m江吉良駅寄りに移設した。また、砂利盛りを第2種車止めの約30m手前に移設するとともに、長さを6mに延伸した。
- (2) 積雪時、場内信号機の手前で一旦停止を行うなど、終端駅進入時の運転取扱いを変更した。
- (3) 積雪状況を拠点駅から収集するなど、気象情報収集を強化した。
- (4) 耐雪ブレーキ使用時機の判断を下記のように変更した。
 - (3)の情報に基づき運転指令が扱いを指示した場合
以外の場合でも、運転士が積雪でまくら木、碎石が見えにくくなった状態と判断した場合
- (5) 本形式車両の電動車の制輪子を増粘着合成制輪子から焼結制輪子に変更した。

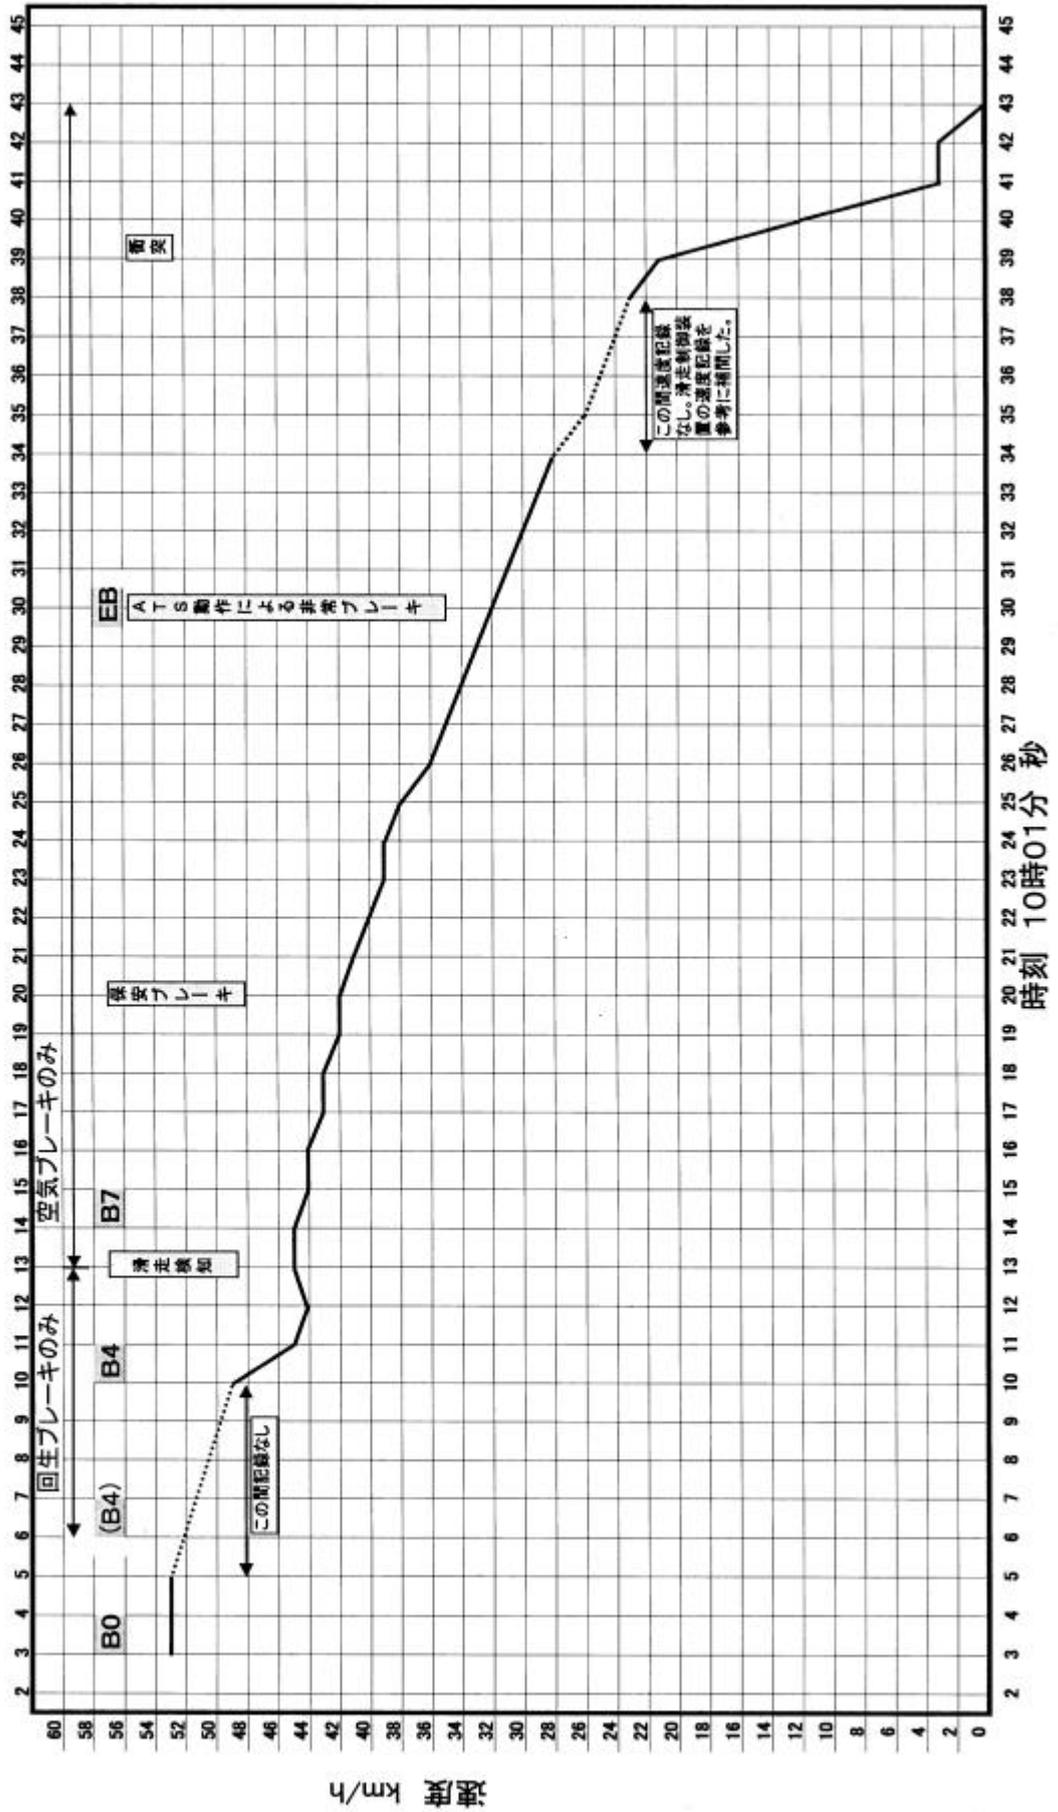
付図5 運行の経過（速度と時刻の関係）
 （モニタ制御装置の記録などより推定）

- (1) 10時01分03秒以前には時系列データは記録されていなかった。
03秒から05秒までの間は速度53km/hで、ノッチ情報によれば惰行走行中であった。その後05秒から10秒までの間に参照可能なデータの記録はなかった。10秒の時点で速度49km/h、ブレーキ4ステップが記録されており、この間に速度が低下していることから、この間の早いうちに常用ブレーキが扱われ、回生ブレーキが動作していたと推定される。

- (2) 10時01分10秒から11秒にかけて速度が急激に低下したこと及び13秒の時点でMcの滑走を検知したこと（微小滑走を検知し、主回路制御装置において回生ブレーキの滑走制御を行ったが、所定の時間内に再粘着できずに滑走と検知したこと）から、回生ブレーキの動作を停止し、空気ブレーキの動作のみに切り換わったことが推定される。耐雪ブレーキが操作された記録はなかったことから、この時点で制輪子は車輪を押し付け始めたものと推定される。ほぼ同時に運転士はブレーキを7ステップに強め、その後、停止までの間ゆるめ位置をとっていないことから、以降、回生ブレーキの動作は停止したままであったと推定される。

- (3) 運転士は、事故に至るまでの間に保安ブレーキを使用したことについては口述していないが、モニタシステムには、10時01分20秒ごろに（1k200m地点付近で）、保安ブレーキが動作したことを示す記録があった。さらに30秒ごろに（1k300m地点付近で）20km/hの制限速度を照査するATSが動作し、非常ブレーキが自動的に動作した記録があった。この間の減速度は概ね1km/h/sであり、設計上の減速度（保安ブレーキ約5.0km/h/s、非常ブレーキ約4.0km/h/s）よりも小さく、ブレーキ力がほとんど確保できなかったものと推定される。

- (4) 10時01分39秒に急激に速度が低下していることから、本件列車はこの頃、速度20km/h前後で車止め及び高欄壁に衝突し、停止したものと推定される。
- (5) 事故後の耐雪ブレーキスイッチの状況、運転士の口述及びモニタ制御装置の記録から、耐雪ブレーキは使用されていなかったものと推定される。
(付図5、6参照)

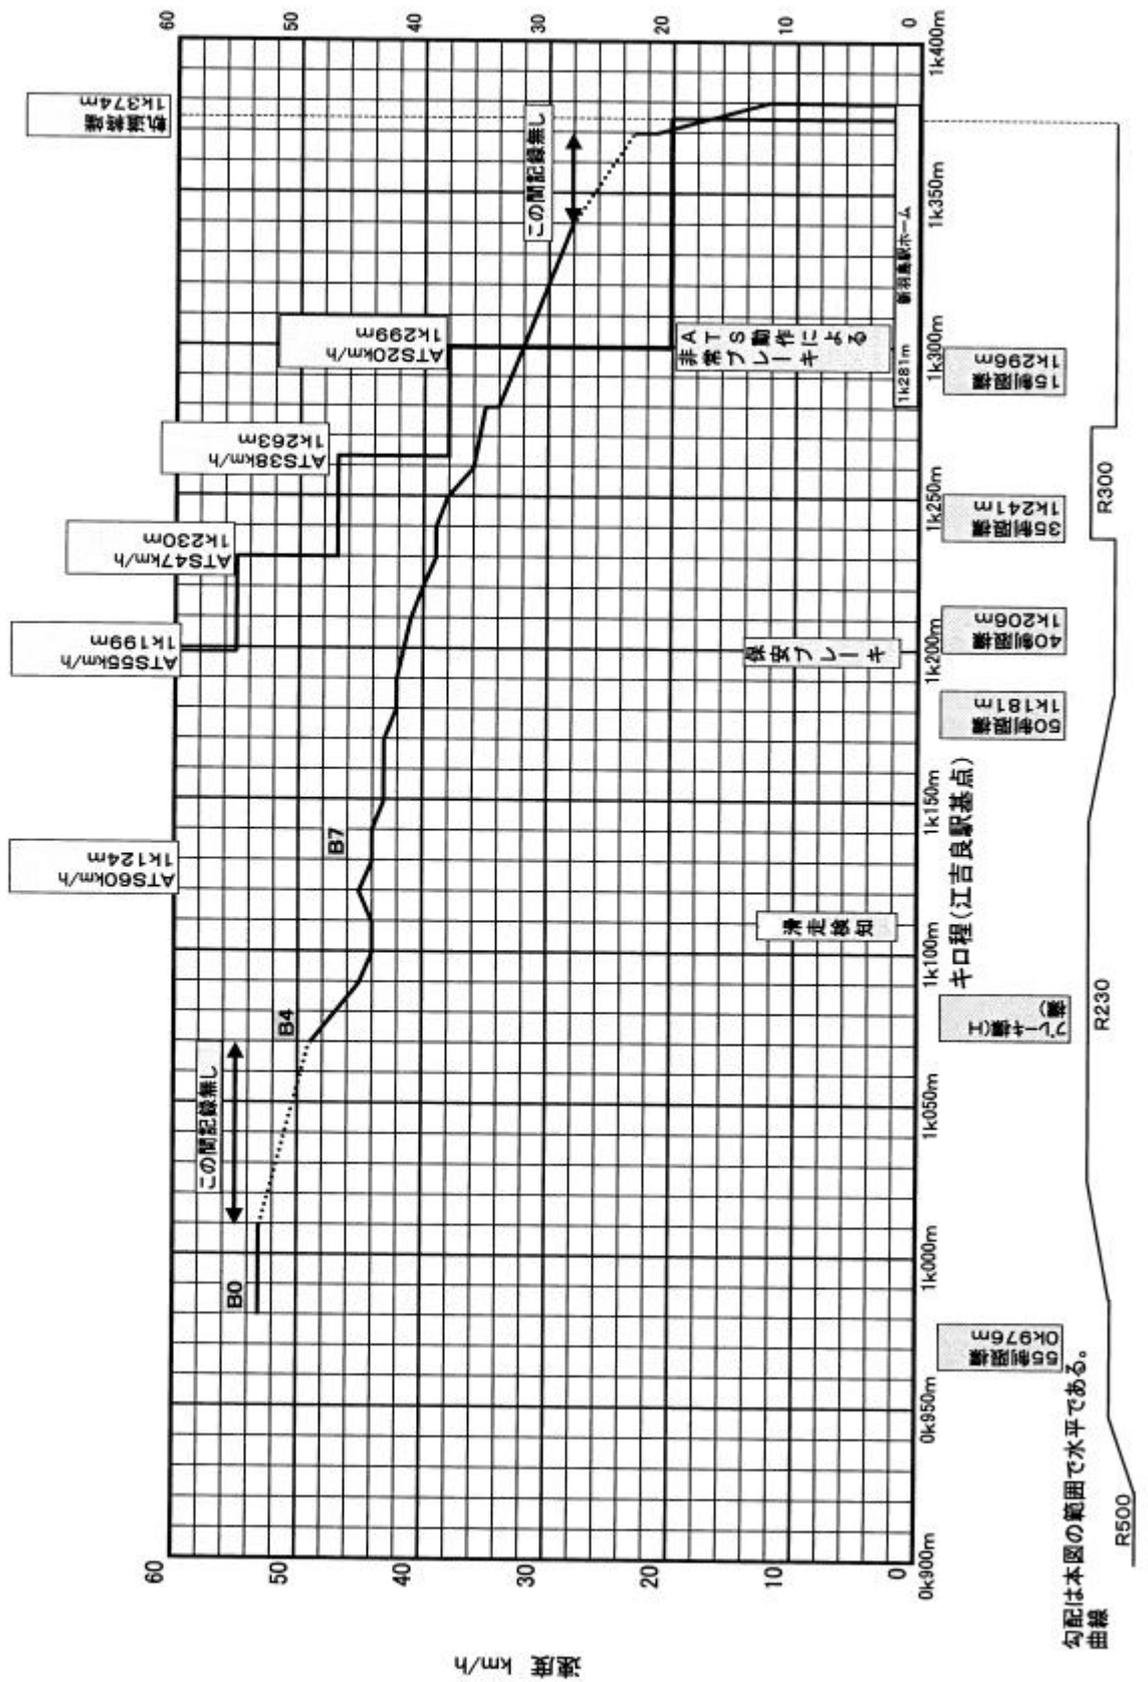
付図6 運行の経過（速度と位置の関係）
 （モニタ制御装置の記録などより推定）

また、終端部における列車の過走を防止する目的で、速度を照査するためのATS地上子が5ヶ所に設置されており、それぞれの位置においてあらかじめ設定されている速度以上で通過した場合には、車上のATSが動作し非常ブレーキが働く仕組みになっている。これら地上子の直近の検査記録には事故に結びつくような異常は認めら

- (2) モニタ制御装置及び滑走制御装置に記録されたデータからは、3.1.2で述べたように、10時01分13秒(1k110m付近)に記録されていた滑走が、その後のブレーキ力が確保できなかつたきっかけになったものと推定される。その後、軌道終端部付近までの間は、滑走及び固着は記録されていなかった。このことから、ブレーキ力がほとんど確保できなかつたことについて、継続的な滑走が関与していた可能性は少ないものと推定される。

また、本件のように必要なブレーキ力が確保できなかった場合の被害の拡大を防ぐためには、車止装置の構造の検討が重要であるが、車止装置のみで対応することは困難と考えられることから、列車の停止位置、ATSの速度照査位置についても、終端部進入時の過走防護能力をより高めるよう考慮することが望まれる。

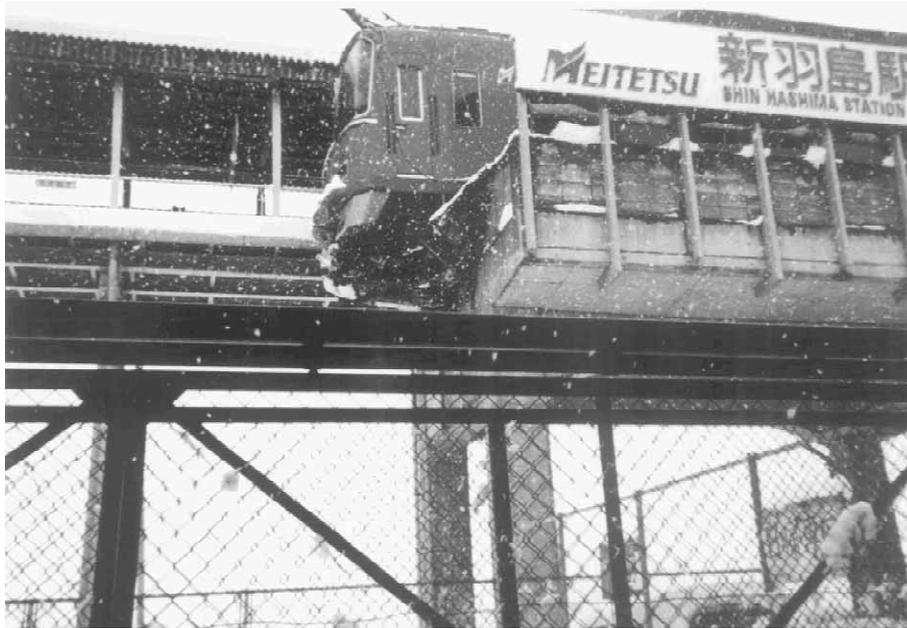
写真1 高欄壁を突破した車両(その1)

本件は、ブレーキ力を確保できなかつた列車が軌道の終端部に設けられた砂利盛り及び車止めにより停止することができず、高架橋終端部の高欄壁(ブロック塀)を突破し、車両の先端が高架橋終端部から飛び出す状態で停止したものであり、より高い速度で進入した場合には、高架橋から車両が転落し、被害が拡大する可能性があった。

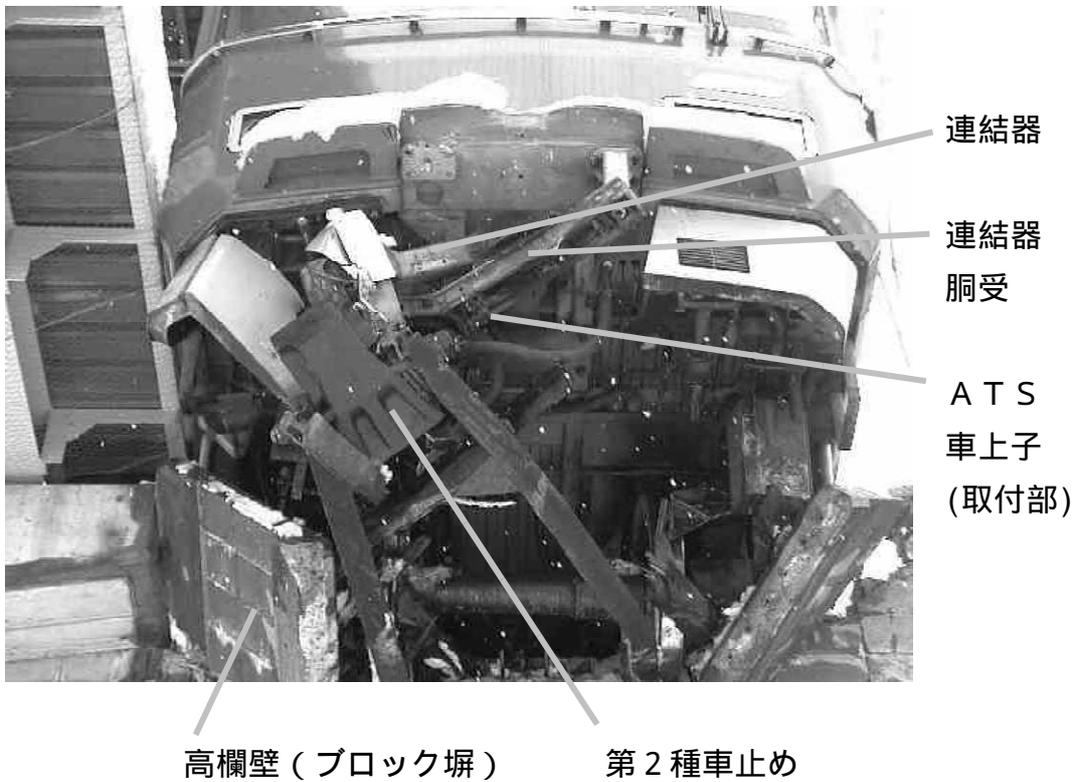
写真2 高欄壁を突破した車両(その2)

先頭の3121号車が、前部を中心に損傷した。主な損傷箇所は、次のとおりである。

前面右側ガラス	破損
自動連結器及び胴受	破損
電気連結器及びそれに連なる車両制御関係電線	破損
右側スカート	破損
ATS車上子	破損
列車無線アンテナ	落下

車止め（第2種 ¹ ）	全壊
高欄壁（ブロック塀）	損傷
電車線引き止め鉄柱	1本倒壊
電車線	約300mの間 損傷
（付図3及び写真2参照）

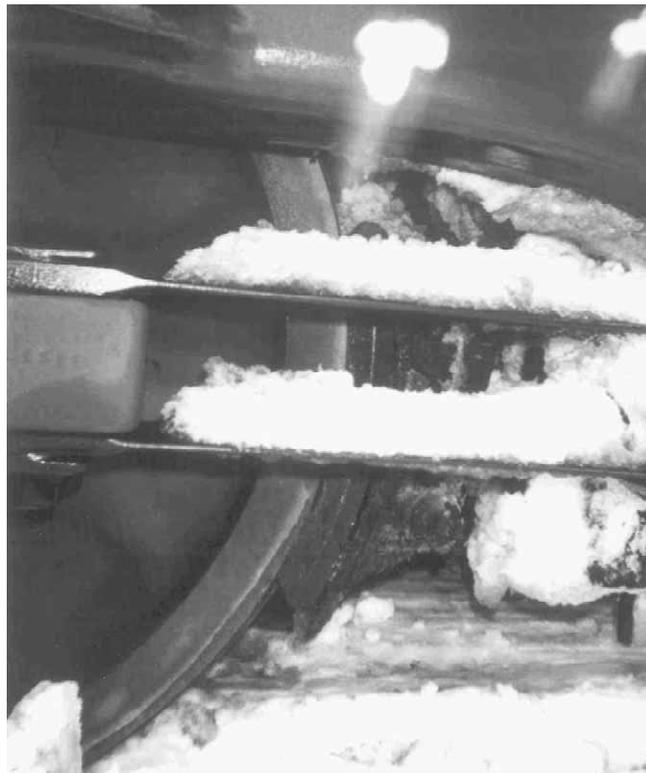
写真3 脱線した車両の着雪状況

また、本件車両の台車は、台車枠、板ばね、ユニットブレーキ部分を中心に上部に雪が付着していた。

- (1) 空気ブレーキの動作が正常であり、制輪子が車輪に押し付けられていたにもかかわらず、有効なブレーキ力が得られなかったのは、車輪・制輪子間に水膜が凍結した氷結層などが介在し、車輪・制輪子間の摩擦係数が大きく低下した可能性が考えられる。
- (2) 本件車両のブレーキシステムでは、回生ブレーキが動作している間は、空気ブレーキはブレーキ力を負担しないので、あらかじめ耐雪ブレーキを使用していないと車輪と制輪子の間はずきまが空いた状態になる。また、事故当時、台車には着雪があり湿潤環境下にあったことと、降雪中ではなかったが気温は氷点下であったことから、車輪・制輪子間に水膜などが介在し、それが凍結する可能性があったものと考えられる。さらに、一般に合成制輪子の場合、車輪との接触面が平滑化しやすいために、介在した水膜や氷結層を破断しにくい傾向にあり、制輪子付近の温度がほとんど上昇しない場合がある。これらのことから、耐雪ブレーキをあらかじめ使用し制輪子を押し付けていないと、氷結層が介在した状態が続き、摩擦係数が低下したままとなる可能性があったものと考えられる。運転士が、「停止間際にブレーキの効きが悪い」と口述していることも、回生ブレーキから空気ブレーキに切り換わった後に車輪・制輪子間に有効な摩擦力が生じずブレーキ力が不足していたことを裏付けている。
- (3) 同社では、耐雪ブレーキの取扱いについては、レール頭部下面まで積雪した場合に「入」とするよう業務研究会で指導していたが、その際レール頭部下面の位置を図で示していなかった。運転士は、これをレール頭頂面より上に積雪がある場合に使用すると理解していた。そのため、運転士は、本件列車に乗務する際、レール頭頂面より上に積雪がなかったことや天候が回復し降雪がなかったことから、耐雪ブレーキを使用しないと判断したと思われる。
しかし、当日、新羽島駅に進入した他の耐雪ブレーキ付車両の乗務員は耐雪ブレーキを使用していたことや、(2)で述べた介在物の凍結の可能性を考慮すると、耐雪ブレーキを使用する状況にあったものと推定される。

(前台車第 1 軸左側車輪 事故発生約 3 時間後に同社撮影)

- (1) 耐雪ブレーキの使用などにより、制輪子の圧着運転を行うことができる車両については、その取扱いを確実にすること。
- (2) 回生ブレーキから空気ブレーキへの切替など、ブレーキシステムの動作について十分に理解し、ブレーキの効きについて十分な注意を払い、早めの確認を行うこと。
- (3) 空気ブレーキの効きが悪いと感じた際には、走行時に車輪・制輪子間の圧着操作を繰り返し行うことにより、介在物の除去に努めること。

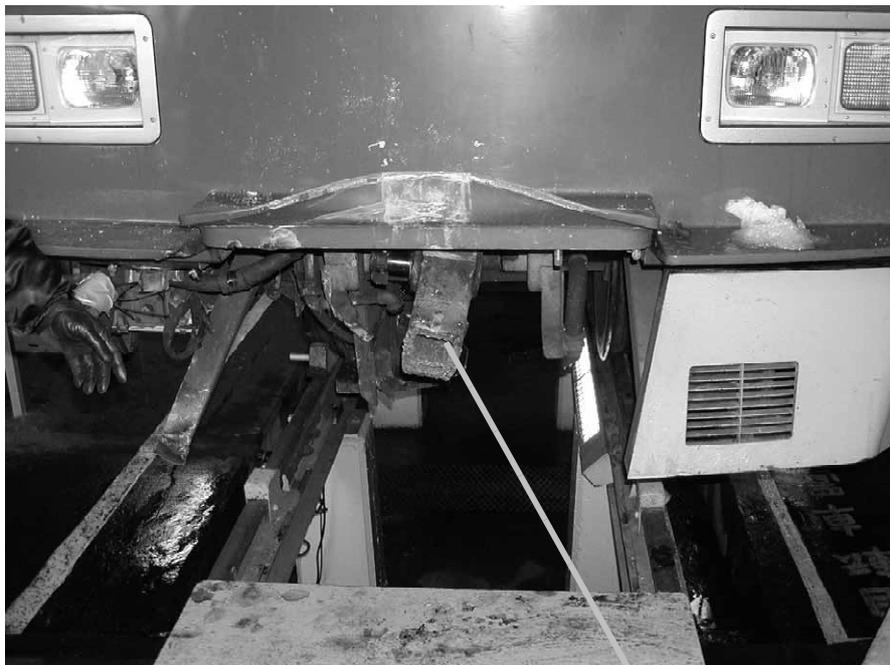
写真5 車両の損傷状況（その2）
（舞木検車場に回送後）

（連結器は回送処置のため溶断）
