南海電気鉄道株式会社高野線きいかみや紀伊神谷駅～きいほそかわ紀伊細川駅間
列車脱線事故

鉄道事故調査報告書

事故種類：列車脱線事故

発生日時：平成14年3月28日 5時21分ごろ

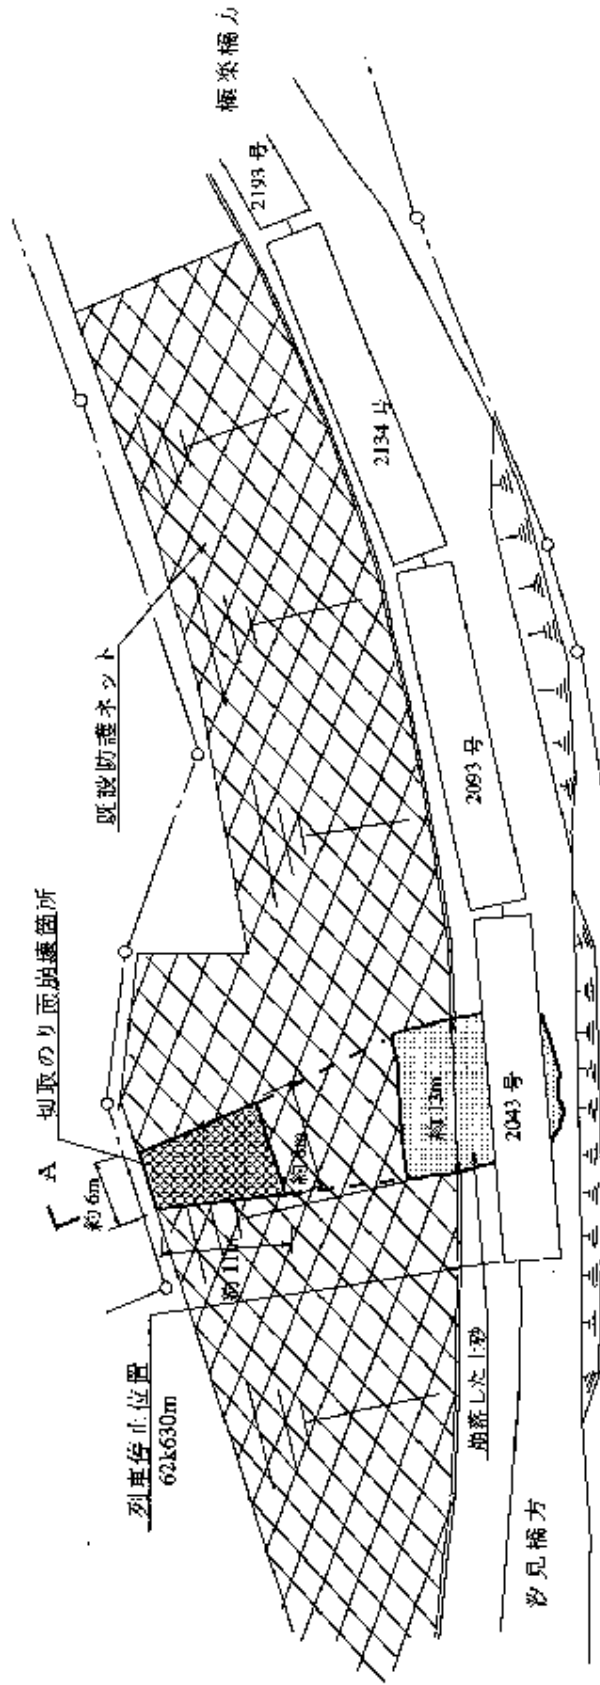
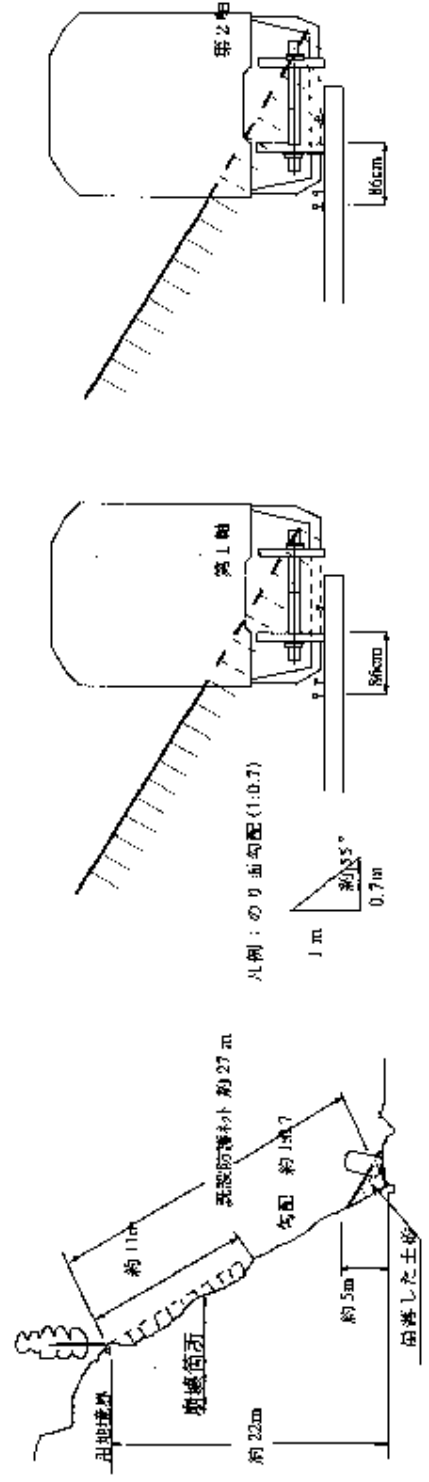
付図4 事故現場略図

本件列車は、線路上に堆積した土砂に乗り上げ、1両目の前台車第1軸及び第2軸が左側に86 cm脱線していた。

A-A 断面 (62k640m のり面崩壊箇所)

1 両目前台車脱線状況

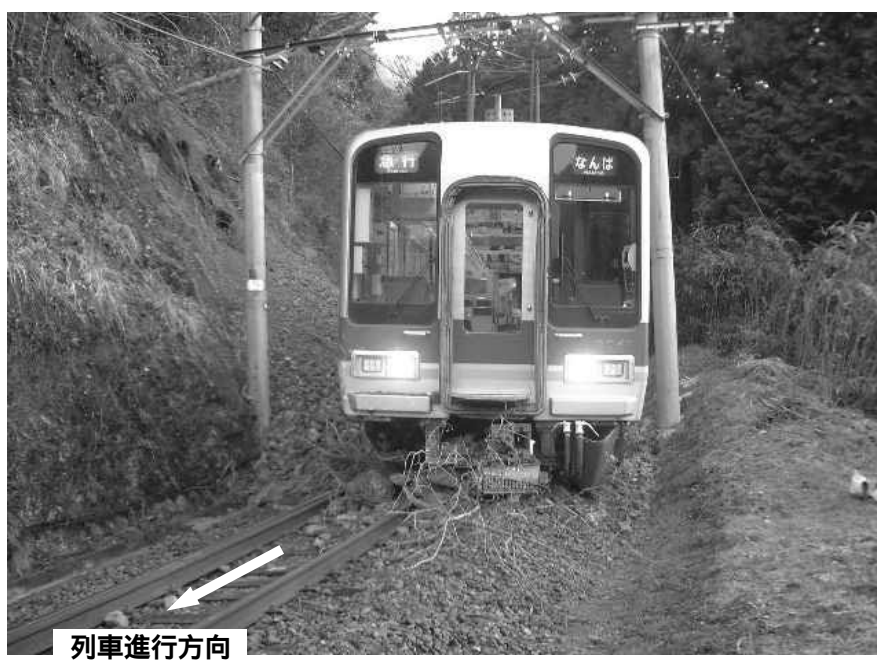
写真1 脱線現場の状況

事故後の本件列車の停止位置は、先頭62k630 m、最後尾62k701 mであった。

前側 (汐見橋方)より見る

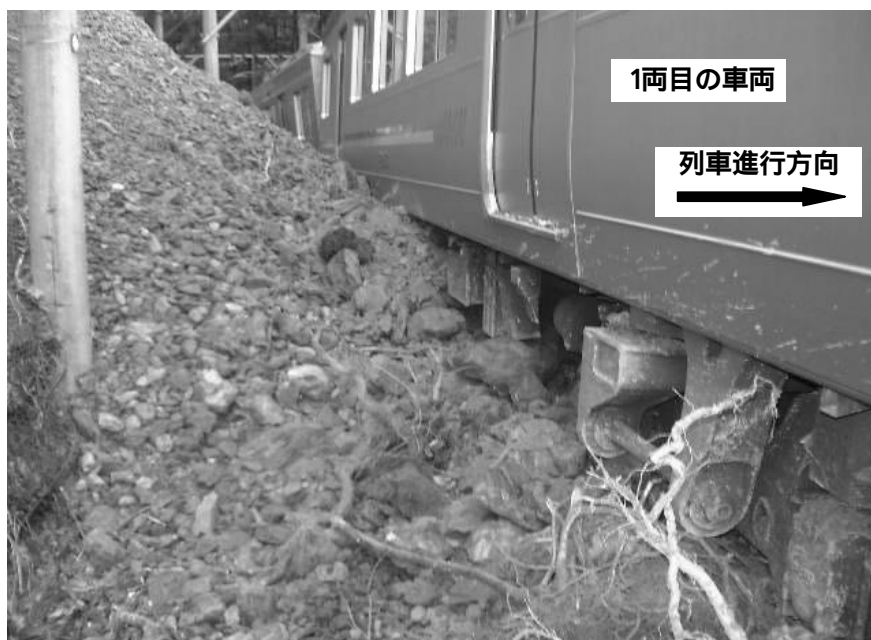
写真2 土砂流入の状況

本件列車は、紀伊神谷駅を定刻（5時19分）に出発し、下り勾配50‰の線路を速度約30km/hの抑速運転で進行中、王寺山トンネルの出口から約130m進行したところで、前方約20mの地点において本件崩壊箇所から線路内に土砂が流入しているのを発見した。堆積していた土砂の線路上における厚さは、約1mであった。

(1) 本件崩壊箇所から崩落した土砂（約15m³）は、汐見橋駅起点62k640m（以下「汐見橋駅起点」を省略。）付近ののり面から線路上にかけて、幅約13mにわたって堆積していた。

右側 (汐見橋方)より見る

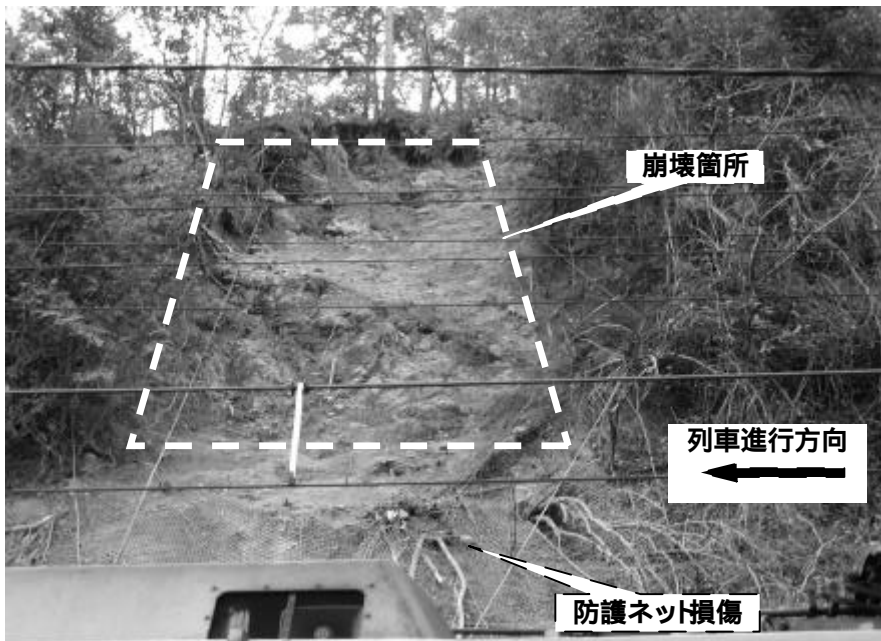
写真3 の1面崩壊の状況(1)

(2) 本件崩壊箇所ののり面勾配は、約1：0.7（水平からの角度約55°）であった。線路からの高さ約22mの用地境界付近を頂部とした上部幅約6m、下部幅約8m、のり面に沿った上下方向の長さ約11mの台形状の範囲において、比較的浅い表層土が崩壊していた。

本件崩壊箇所は、崩壊した土量が約15m³と小規模であり、また、平均崩壊厚さは約0.2mであることから、のり面が、土層の風化、表土層の形成などによる劣化の進行により、土砂が力の釣り合いを失って小規模な崩壊を起こす、いわゆる表層崩壊を起こしたものと推定される。

3.5 同社からの報告によれば、本件崩壊箇所は、最近の全般検査においても異常は認められなかったとのことである。しかしながら、崩壊に至るまでには、のり面又はその周辺に生じた亀裂、沈下等の何らかの変化が現れていたものと考えられることから、斜面上部の細部の状況が確認されていれば、ある程度変状の把握が可能であったものと考えられる。

本件崩壊箇所の変状を把握できなかったのは、次に示すことにより本件崩壊箇所の細部の状況を的確に確認しなかったことが関与していたものと考えられる。

(1) 生い茂った草木によりのり面表面の状況の把握が困難であったにもか

かわらず、全般検査に際して草木の刈取りが行われていなかったこと。

(2) 本件崩壊箇所が、要注意斜面とされていなかったため、全般検査が線路沿いからの目視のみによって行われていたこと。

同社の報告によれば、本件崩壊箇所の復旧工事については、周辺の不安定土砂を取り除いた後、のり面に金網を張りモルタル吹付によるのり面防護工を施工しており、4月8日に工事を完了している。

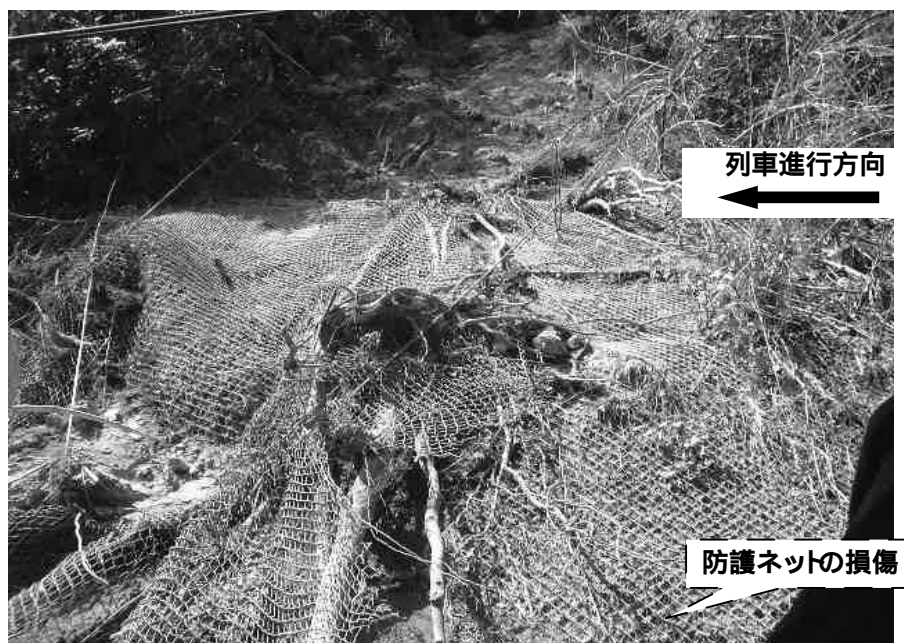
写真4 の1面崩壊の状況(2)

また、のり面を防護していたネットが崩壊した土砂に巻き込まれ損傷していた。

崩壊箇所下部付近の防護ネット損傷状況

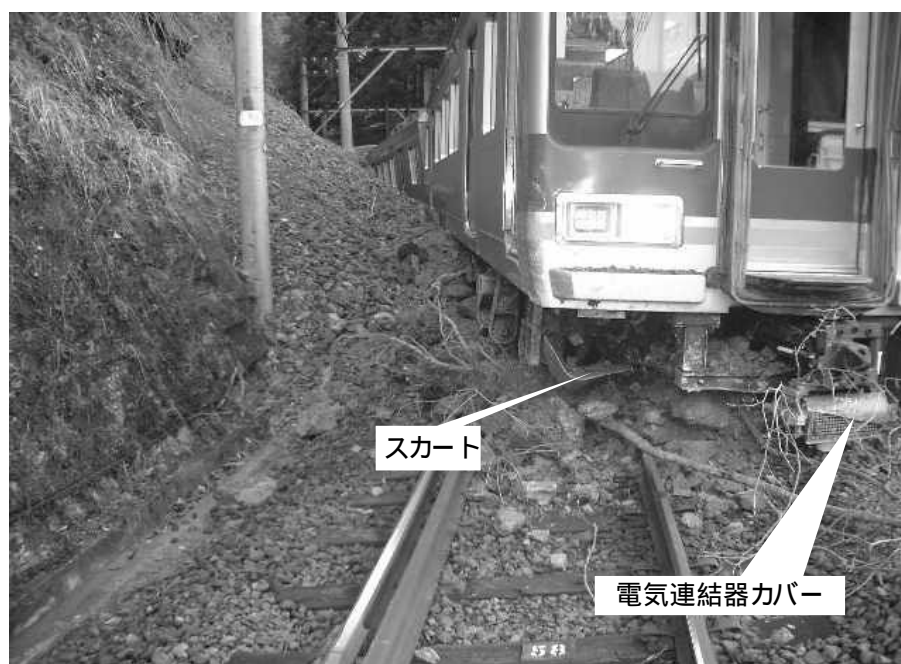
写真5 車両の損傷状況(1)

1両目（モハ2043号車）の車両のみが損傷していた。主な損傷は、前面下部のスカート及び電気連結器カバーの曲損、右側スカートの後に設置されている連結切換解放器及びそれに連なるブレーキ配管の破損であった。また、その上部にある運転室右側床面の変形が認められた。さらに、1両目車両の前側パンタグラフ1台が損傷していた。

前側(夕見橋方)より見る

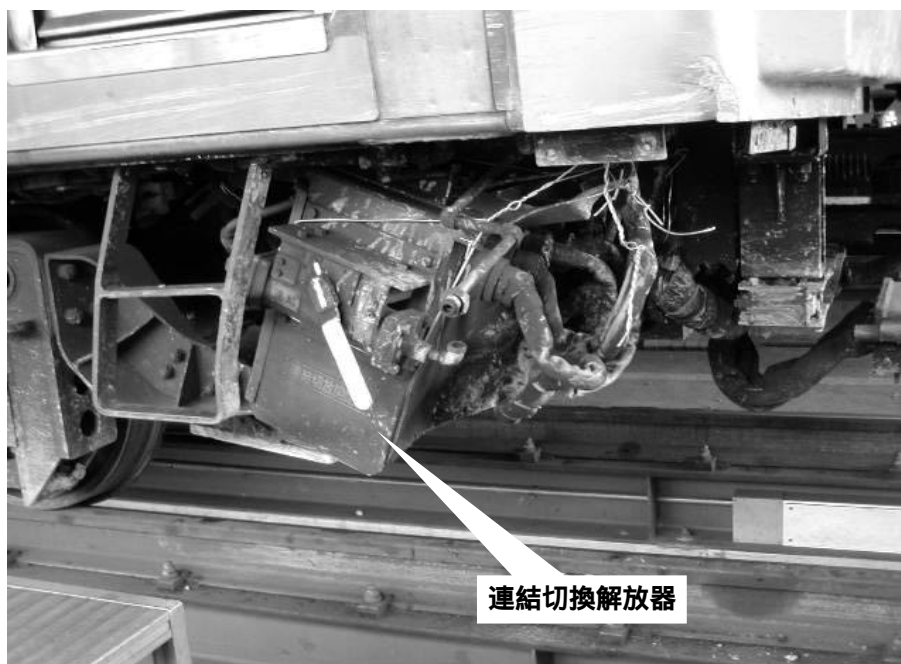
写真6 車両の損傷状況(2)

1両目の前部右側より見る
