近畿日本鉄道株式会社大阪線川合高岡駅～伊勢石橋駅間  
踏切障害事故

# 鉄道事故調査報告書

事故種類：踏切障害事故

伊勢石橋第4号踏切道（第1種踏切道）

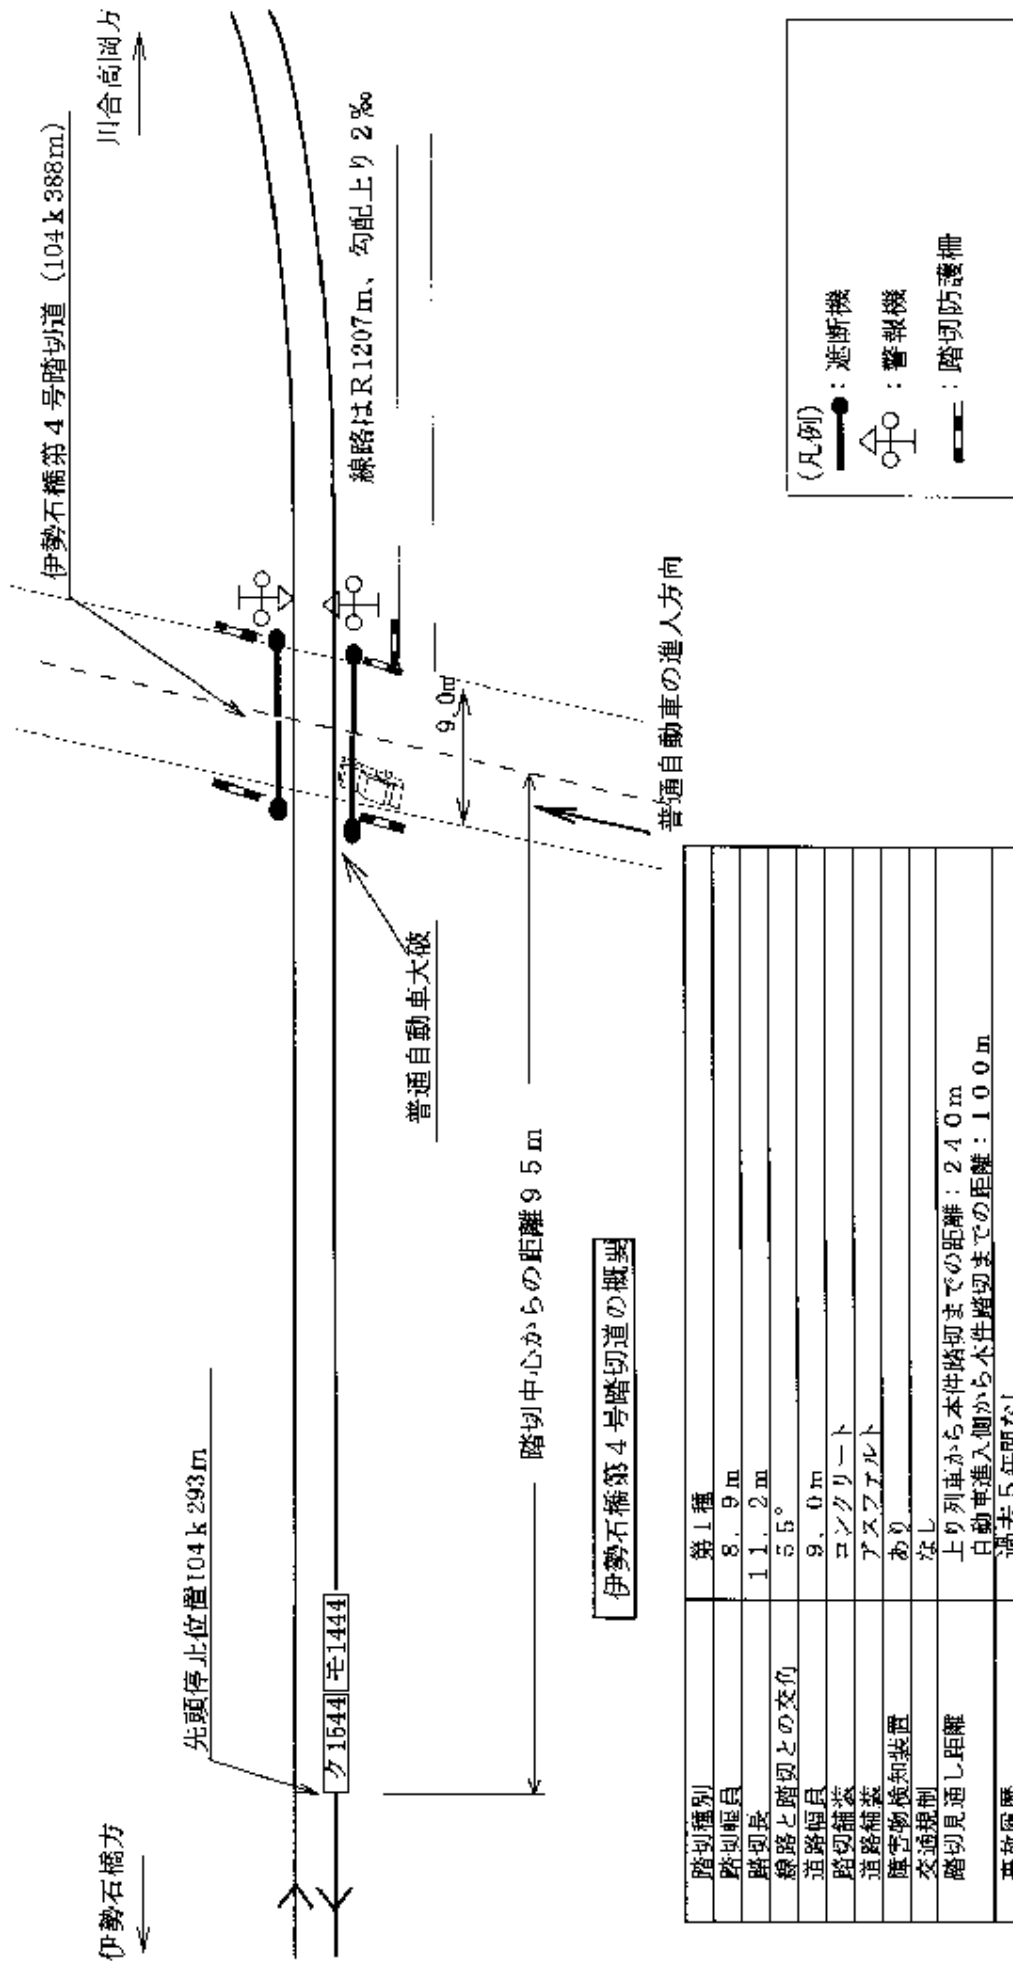
付図3 事故現場略図

本事故が発生した本件踏切の位置は、上本町駅起点104k388m(以下「上本町駅起点」は省略。)であり、また、本件列車の停止位置は、同社からの報告によれば、先頭は104k293m、最後尾104k333mであった。

伊勢石橋第4号踏切道の概要

踏切種別	第1種
踏切幅員	8.9m
踏切長	11.2m
線路と踏切との交角	55°
道路幅員	9.0m
踏切舗装	コンクリート
道路舗装	アスファルト
障害物検知装置	あり
交通規制	なし
踏切見通し距離	上り列車から本件踏切までの距離: 24.0m 自動車進入側から本件踏切までの距離: 10.0m
事故履歴	過去5年間なし

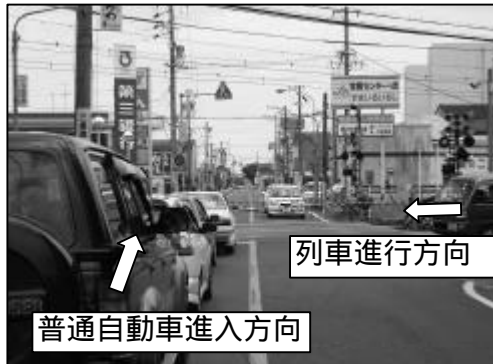
道路側からの本件踏切の見通し距離は100mであり、普通自動車の本件踏切に接近する際、十分視認できるものであったと認められた。また、踏切警報機は道路通行者から見て右側に設置されていたが、踏切手前約55mの位置から確認できた。

運転士及び運転者の口述並びに普通自動車との衝突によると認められる遮断かんの被覆の欠損状況から、本件踏切の遮断機は、正常に動作していたものと認められる。

写真1 自動車進入側から  
本件踏切の見通し状況

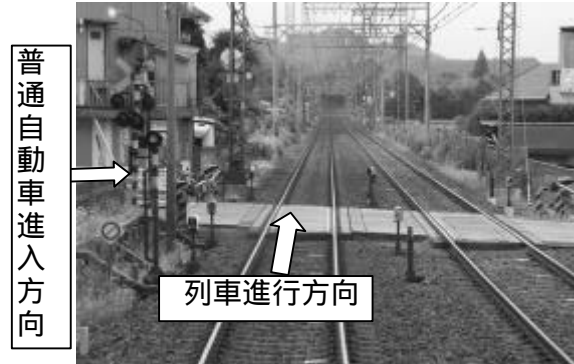
写真2 列車から本件踏切  
の見通し状況

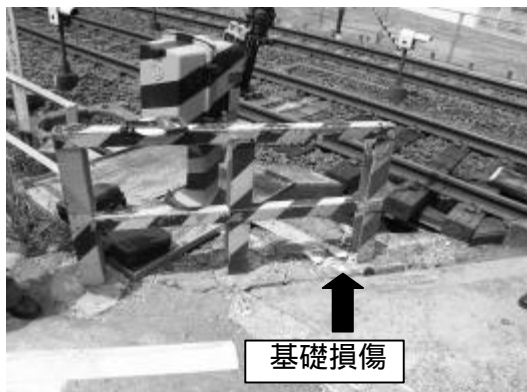
踏切防護柵の基礎、遮断かん被覆の一部、先頭車両(ク 1 5 4 4)第 4 軸速度発電機、両車両のブレーキ管等が損傷していた。

写真3 本件踏切防護柵の  
損傷状況

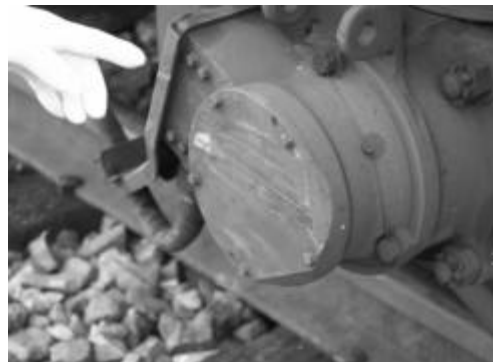
写真4 車両の損傷状況 (1)  
(速度発電機損傷)

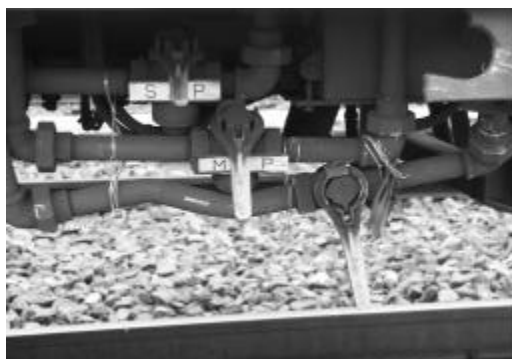
写真5 車両の損傷状況(2)  
(ブレーキ管損傷)

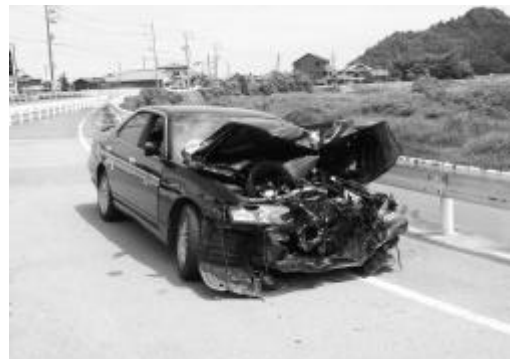
普通自動車は、踏切防護柵に押し付けられ前部が大破していた。

写真6 普通自動車の損傷状況
