# 鐵道事故調查報告書

東日本旅客鉄道株式会社仙石線鹿妻<sup>かづま</sup>駅～矢本駅間  
列車脱線事故（踏切障害に伴うもの）

# 鉄道事故調査報告書

事故種類：列車脱線事故（踏切障害に伴うもの）

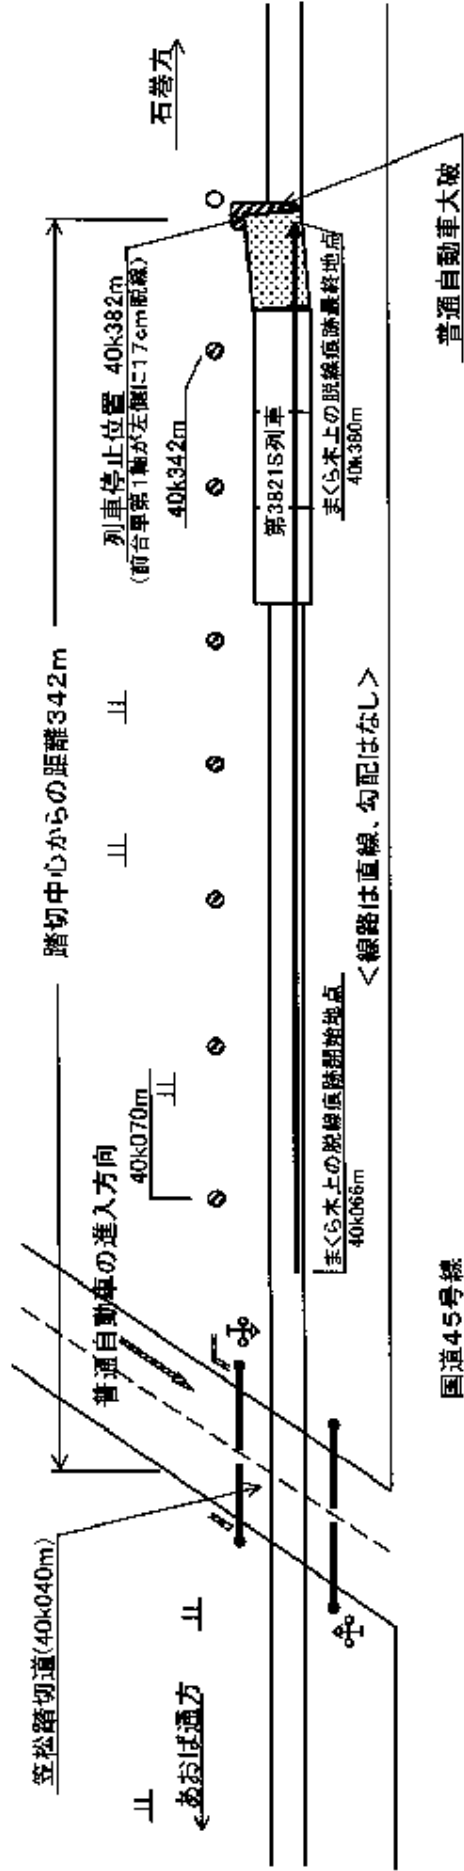
付図3 事故現場略図

踏切遮断機、踏切警報機柱、踏切防護柵、まくら木等が損傷していた。

まくら木の痕跡から、本件列車の1両目前台車第1軸は、あおば通駅起点40k066m（以下「あおば通駅起点」は省略。）付近において落輪し、40k380mで停止したと認められる。

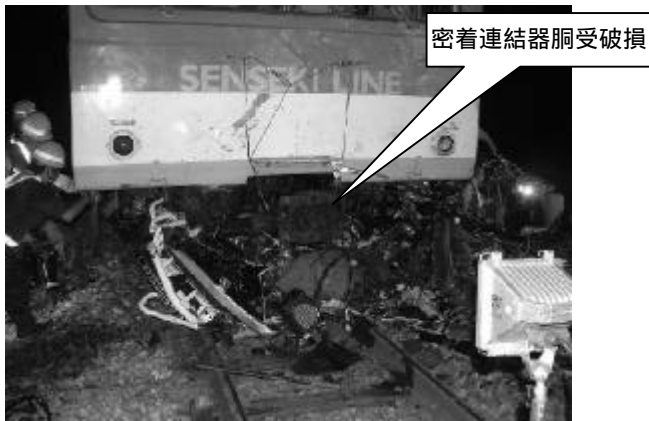
写真1 脱線現場の状況(1)

1両目(クモハ103-94号車)の密着連結器胴受、制御ジャンパー栓、空気配管等が損傷していた。

普通自動車は、本列車の1両目の車両と衝突し、床下に巻き込まれ、さらに左側の電車線柱に衝突し大破していた。

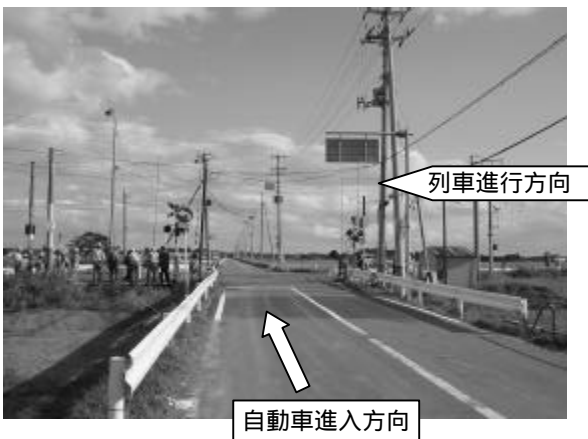
写真5 自動車進入側から本件踏切の見通し状況

なお、自動車から本件踏切に接近する際の視認性は、取付道路が直線であり、見通し距離が500mであるため、十分視認できるものであったと認められる。
