鐵道事故調查報告書

平成15年 2月28日

九州旅客鉄道株式会社佐世保線
西有田信号場～三河内駅間 列車脱線事故

鉄道事故調査報告書

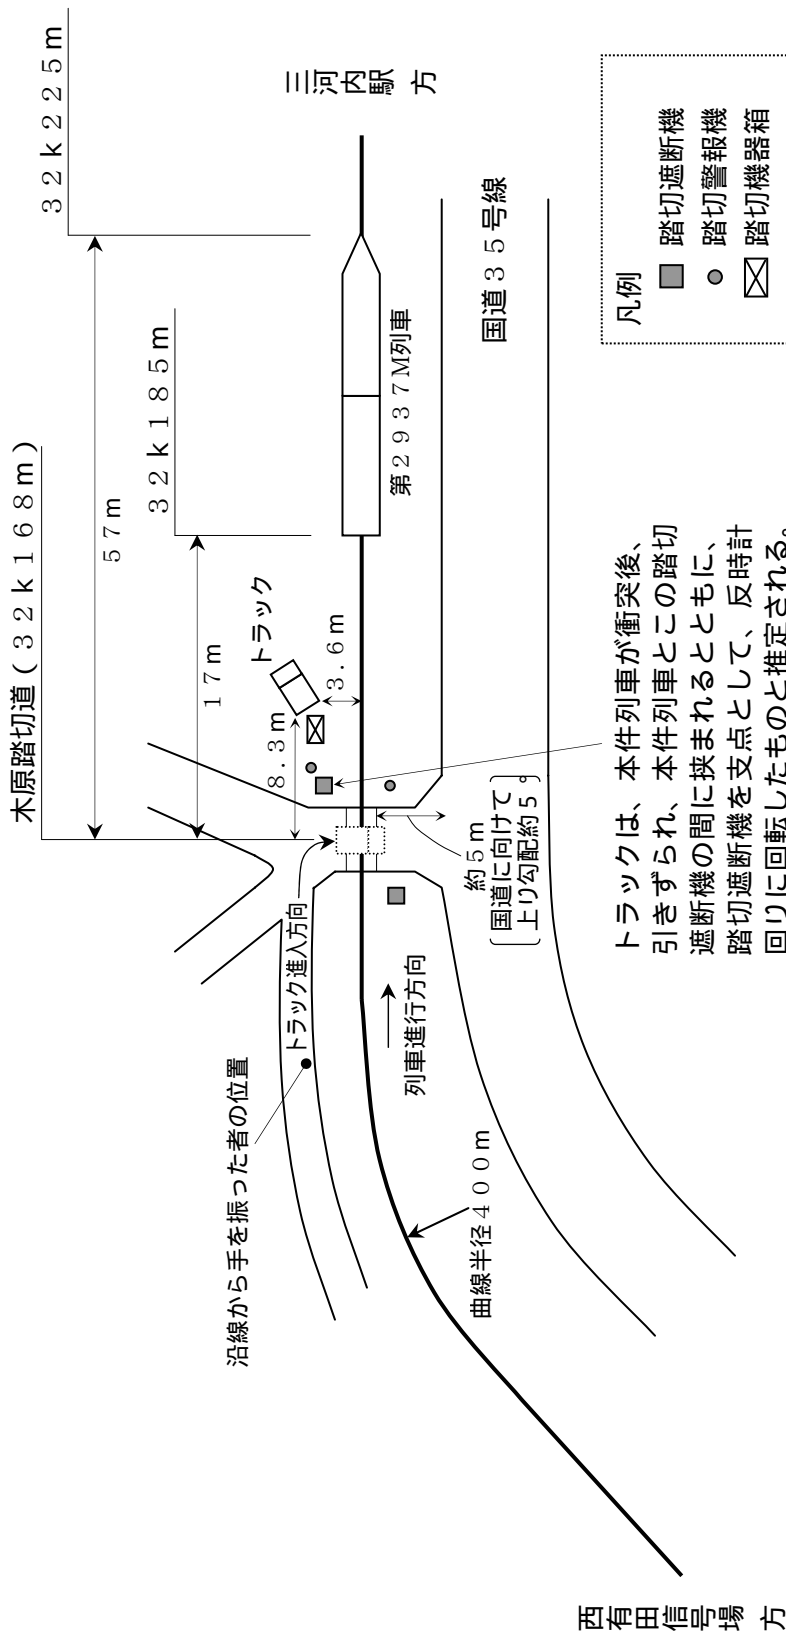
付図3 事故現場略図

踏切遮断機、踏切警報機、踏切機器箱、まくら木等が損傷していた。

本件踏切内の右側レール及び舗装面上に、車輪が乗り上がって走行した痕跡が残っていたことから、本件列車の先頭車両の前台車第2軸は、本件踏切内を通過中に右側に脱線したものと認められる。

3.4 トラックは、本件列車の衝突により、左側後部が踏切遮断機にぶつかり、当該踏切遮断機を支点にして反時計回りに回転したものと推定される。この過程で、トラックが当該踏切遮断機と本件列車の間に挟まれた状態となり、本件列車に右

向きの衝撃力が働き、先頭車両前台車第2軸が右側に脱線したものと推定される。
(付図3参照)

本事故は、トラックが本件踏切内から脱出できない状態となったことにより、本件列車と衝突し、衝突後、引きずられたトラックが踏切遮断機にぶつかって本件列車と当該踏切遮断機の間にはさまれたため、本件列車に右向きの衝撃力が働き、脱線したことによるものと推定される。

同社は、本事故の発生後、本件踏切に踏切支障報知装置を設置することとした。

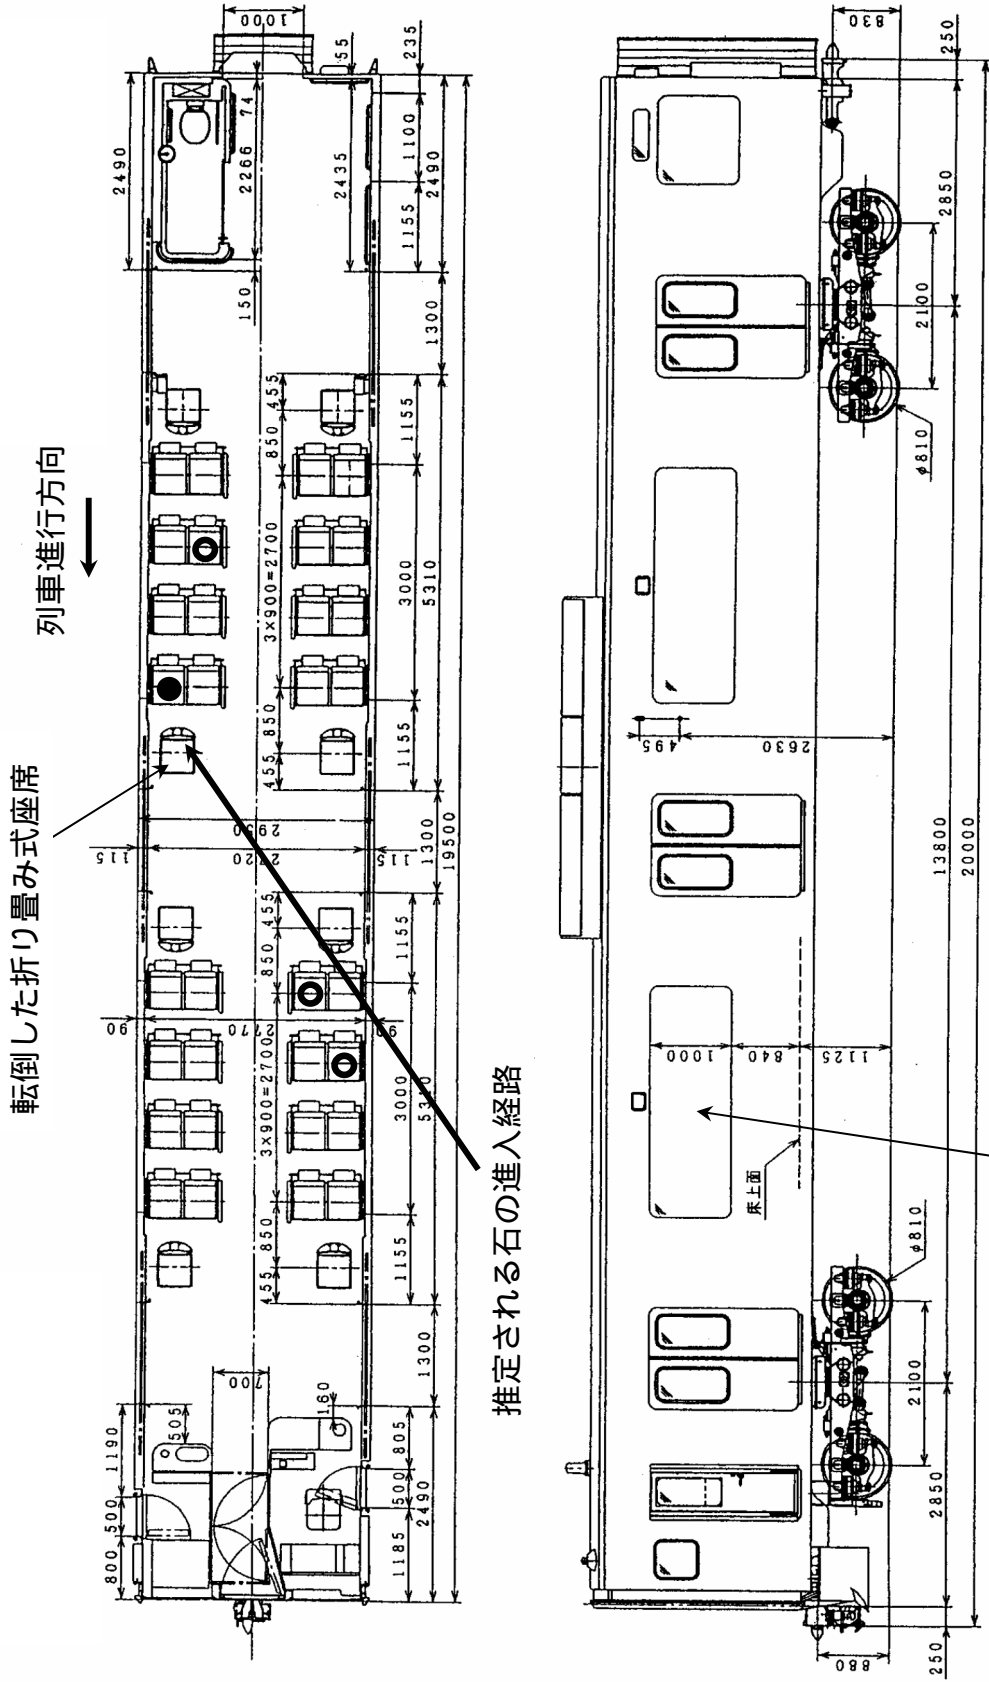
付図4 負傷者の着座位置の状況（先頭車両）

この石は、車内の折り畳み式座席に当たり、当該座席は、この衝撃により床への固定部が破損して転倒したものと推定される。また、当該座席は、転倒したときに後方に座っていた乗客にぶつかり、これにより乗客は重傷を負ったものと考えられる。

●は重傷者の着座位置、○は軽傷者の着座位置を示す（軽傷者4名のうち1名の位置は不明）。

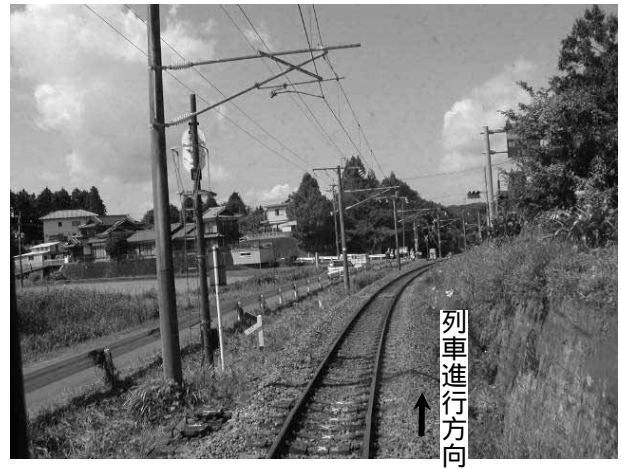
写真2 本件踏切の見通し状況
(約100m手前より)

列車から本件踏切への見通し距離は、平成11年7月8日の踏切道実態調査 (以下「踏切道実態調査」という。)によれば150mであり、本件踏切は、150m手前からその一部を視認することができるが、本件踏切の手前が曲線 (半径400m) となっていることにより、本件踏切内全体の状況を見通せるのは、約100m手前からであった。

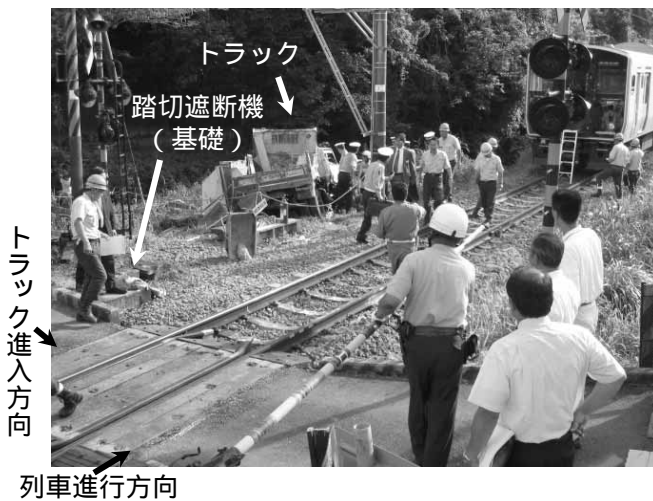
写真3 事故発生現場の状況

トラックは、本件列車が衝突し、本件列車と踏切遮断機の間にはさまれるとともに、踏切警報機、踏切機器箱等にぶつかって大破した。

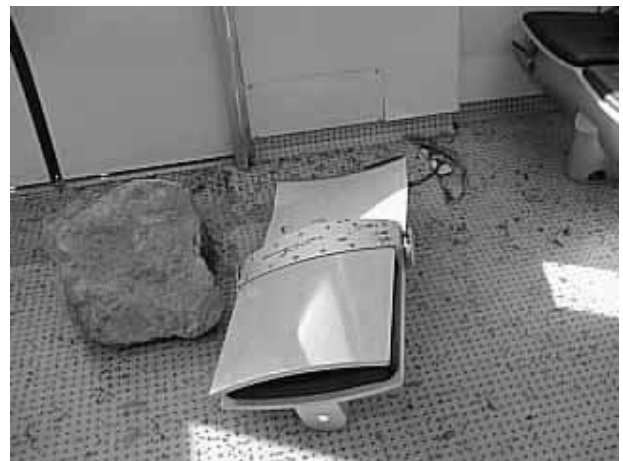
写真4 飛び込んだ石と折り畳み式座席の状況

車内には、トラックの積荷の石(長径50cm程度であり、重量は100kg程度と考えられる。)が飛び込んでおり、転倒した折り畳み式座席の近くに落ちていた。また、当該折り畳み式座席には、石が当たったことにより生じたと考えられる打痕があった。

3.5 また、トラックが反時計回りに回転した際に、トラックに積載していた石が荷台から飛び出し、本件列車の先頭車両の客室窓ガラスを破って車内に飛び込んだものと考えられる。

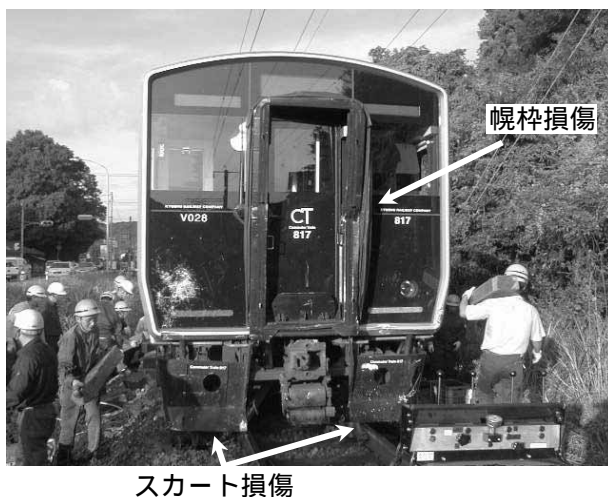
写真5 車両の損傷状況(1)

先頭車両の客室窓ガラス、幌枠、スカート、ステップ等が損傷し、外板にトラックと当たったことによるものと考えられる穴や凹みが生じていた。また、車内の折り畳み式座席が転倒していた。
