# 鉄 道 事 故 調 査 報 告 書

大井川鐵道株式会社大井川本線家山駅構内	列車脱線事故
わたらせ渓谷鐵道株式会社わたらせ渓谷線足尾駅～間藤駅間	列車脱線事故

平成15年 4 月25日

航空・鐵道事故調査委員会

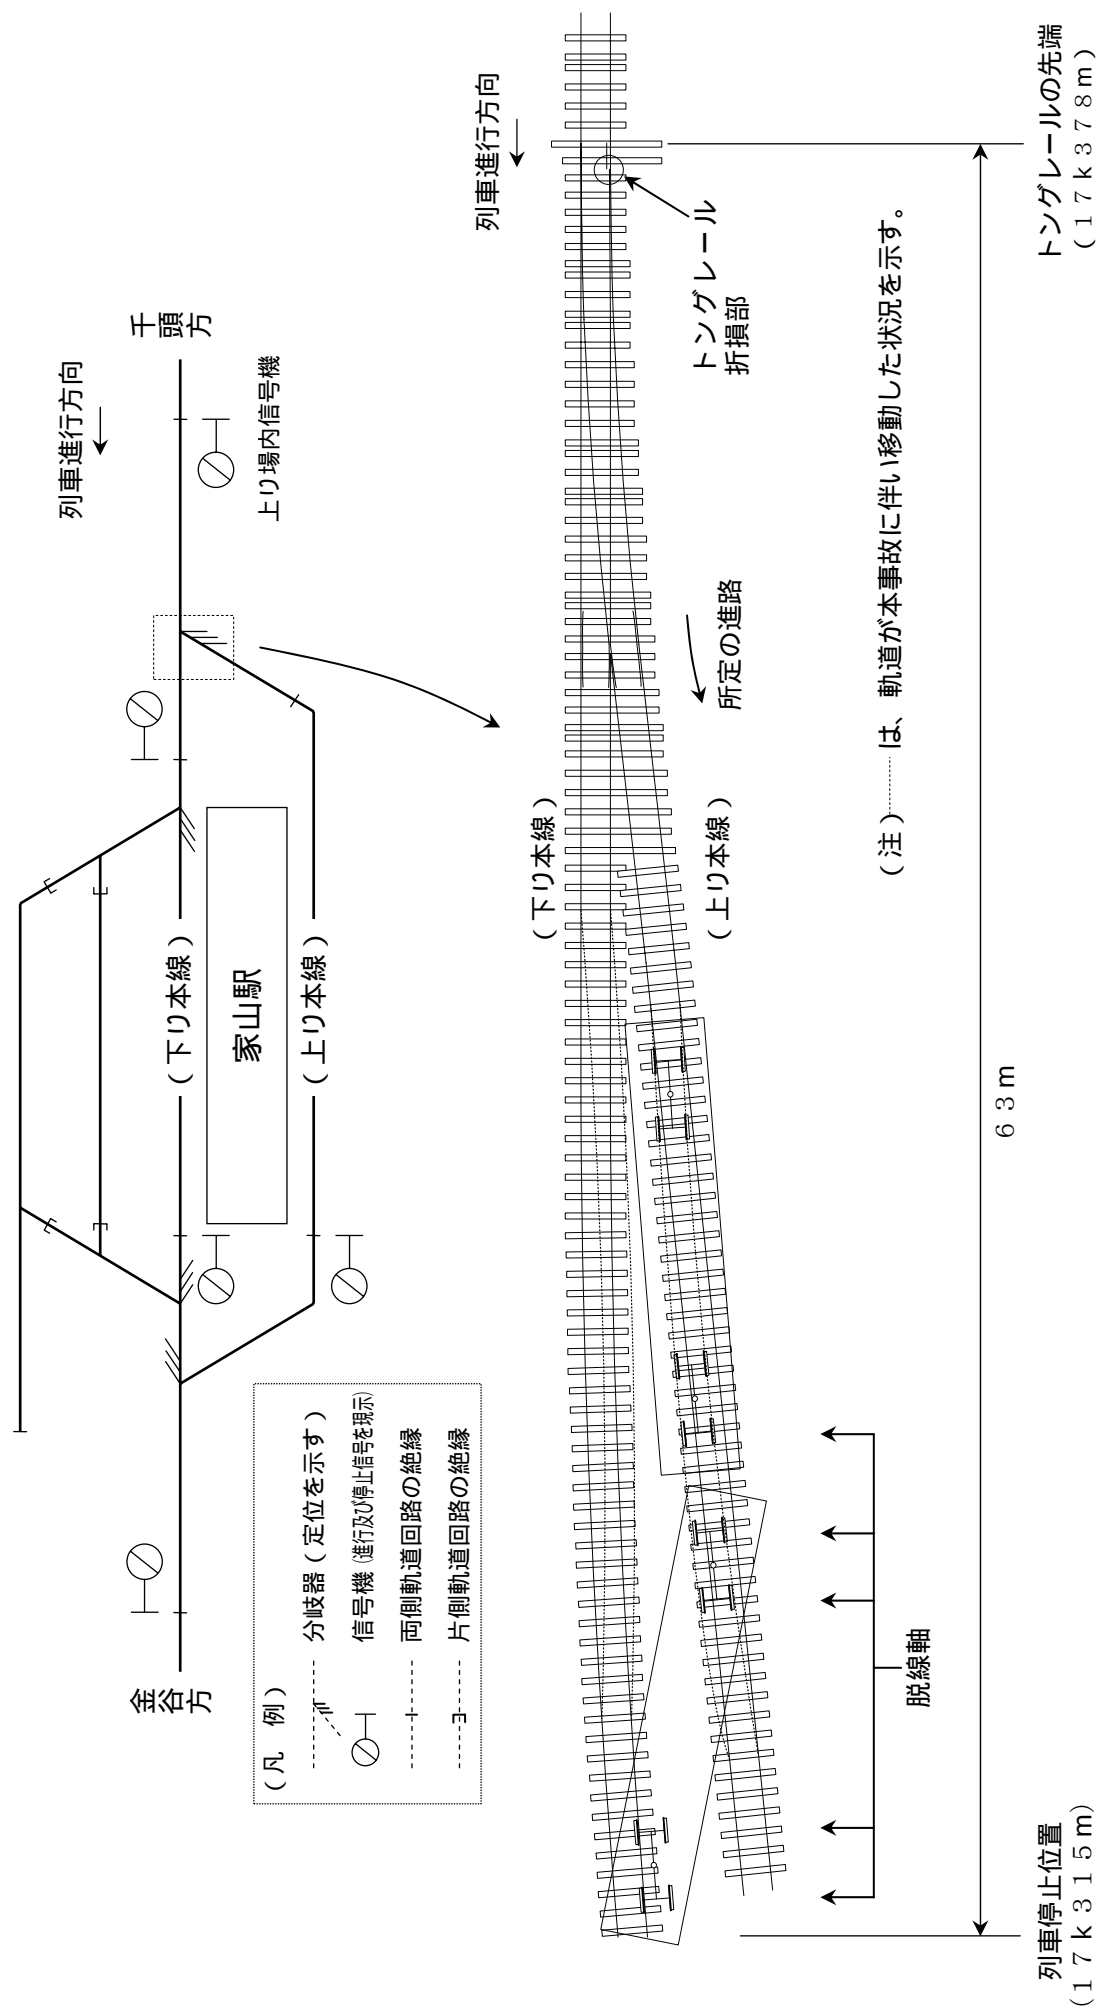
付図3 事故現場略図

また、本件列車が脱線した後、下り本線と上り本線にまたがるように走行したため、下り本線の軌道が左に最大約70cm、上り本線の軌道が右に最大約40cm移動していた。

本件列車は、本件分岐器において、先頭車両前台車が所定の進路と異なる下り本線に進入しており、先頭車両後台車及び後部車両は上り本線に進入していた。これにより、先頭車両の全軸及び後部車両の前台車第1軸が脱線していた。

本件列車は、本件分岐器のトングレールの先端より63mの地点まで進行し停止していた。

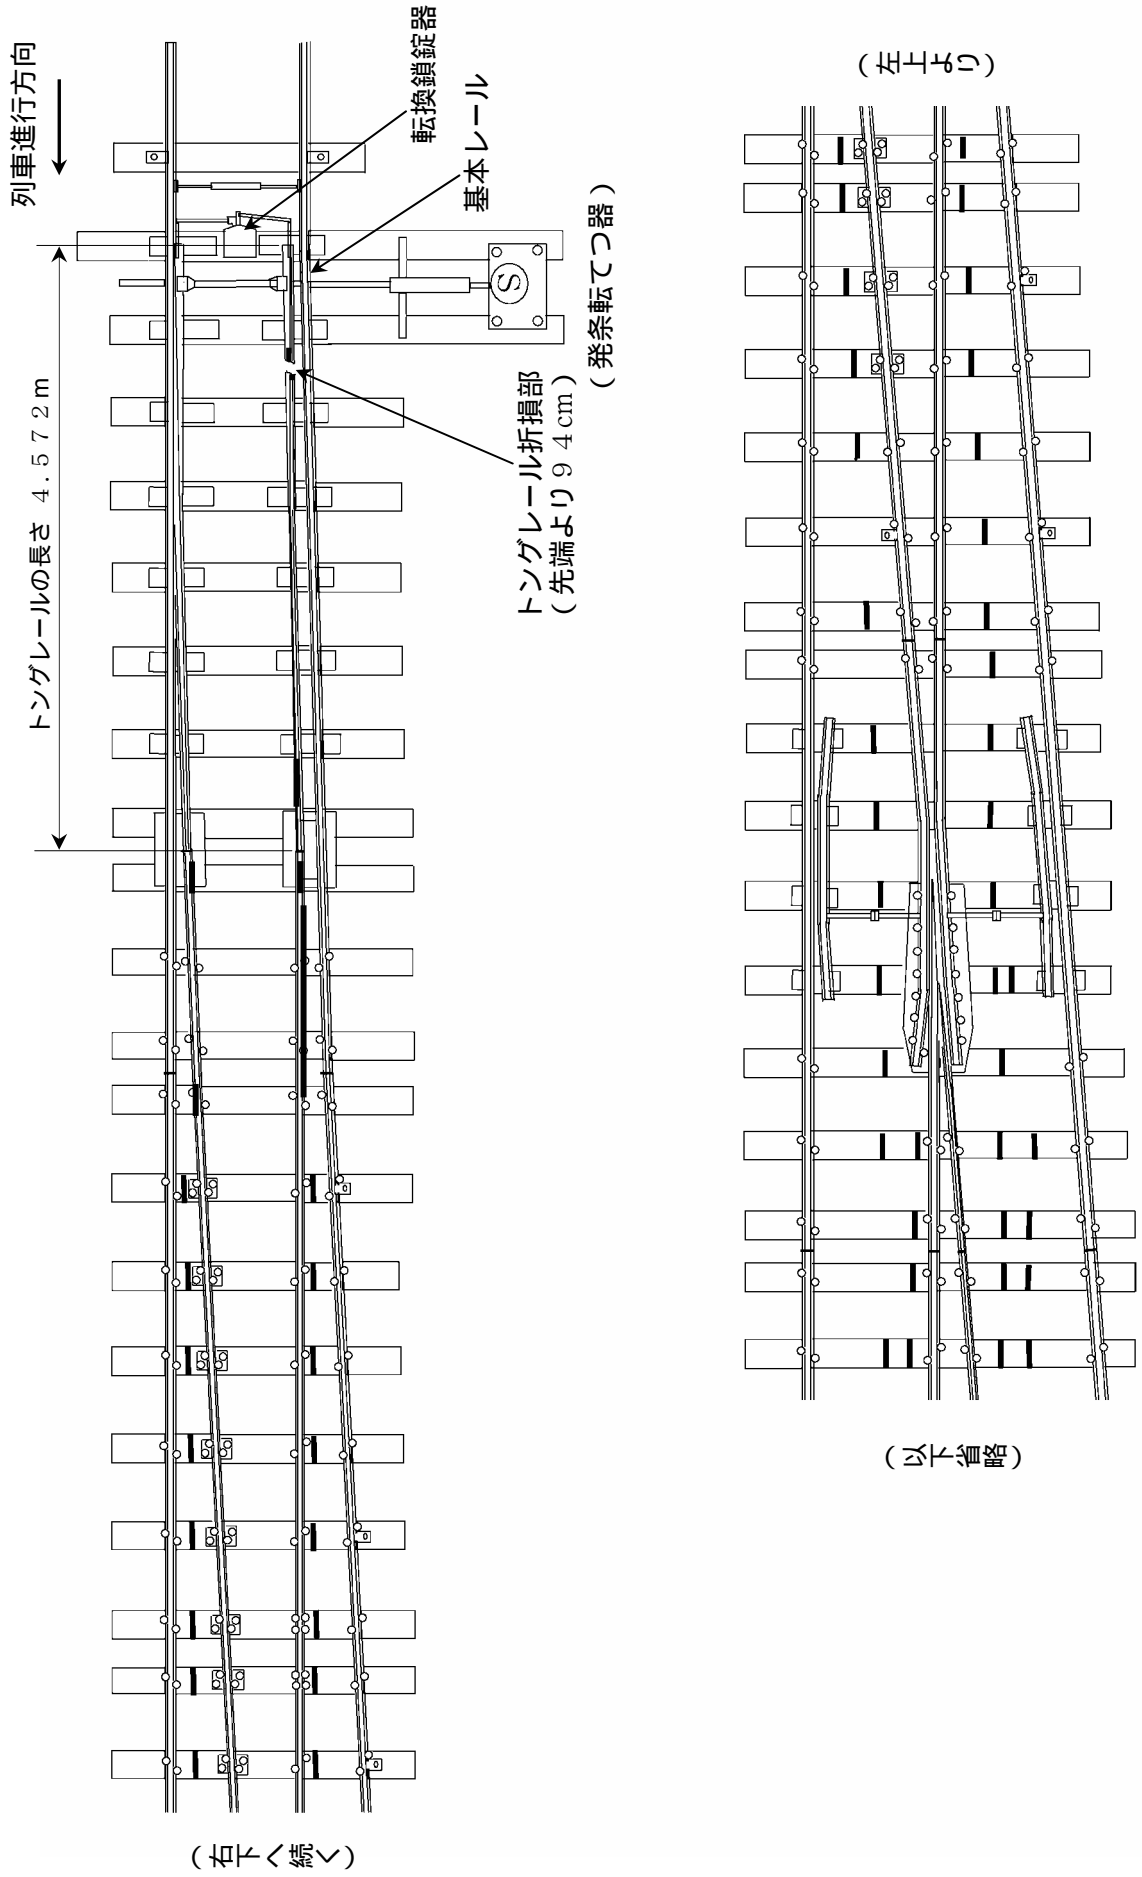
付図4 レール及びまくら木上の主な痕跡

レールには、本件列車が脱線した際、車輪フランジが乗り越えたことにより生じたと考えられる痕跡があり、まくら木上にも、脱線した本件列車が走行したことにより生じた痕跡があった。

本件列車は、レール、まくら木上の痕跡及び停止後の台車の位置関係から、本件分岐器を通過した際に、先頭車両前台車の左車輪が第1軸、第2軸とも折損部よりトングレール上に移り下り本線側に進行し、一方、右車輪は所定の上り本線側に進行したため、左右両輪ともレールを乗り越えて落輪したものと考えられる。

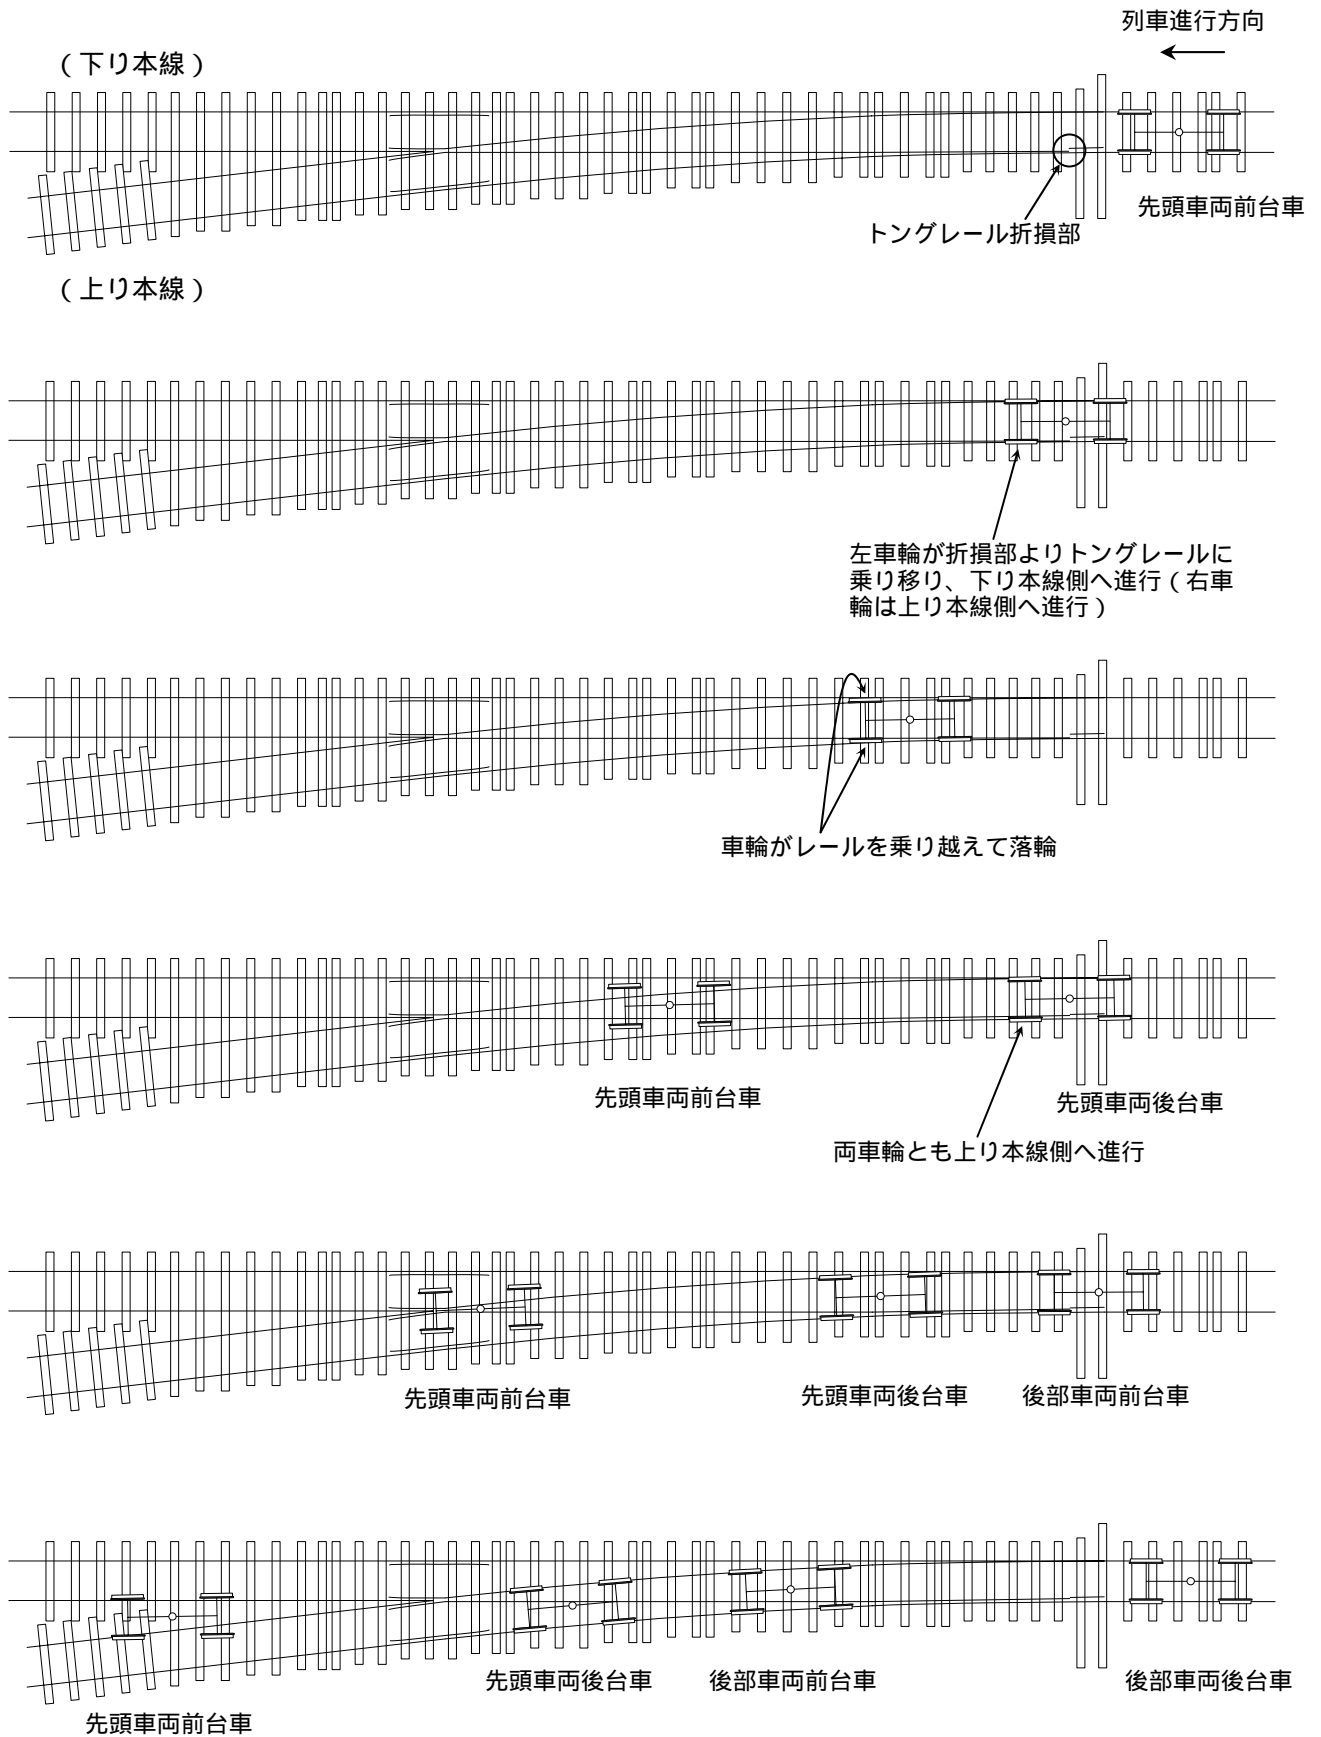
# 付図5 分岐器通過時の状況

先頭車両前台車の左車輪が折損部よりトングレール上に移ったのは、トングレールの折損が下り列車の通過時に生じたことにより、折損したトングレールの先端側は発条転てつ器の働きにより定位の位置に復したものの、後端側は下り列車によって割り出されたまま、事故発生時まで基本レールと接した状態であったためと考えられる。

また、先頭車両の前台車の左車輪が折損したトングレール上に移り脱線した過程で、当該トングレールが動いて基本レールから離れたものと考えられ、先頭車両の後台車及び後部車両の車輪は、このトングレールに移ることなく、所定の上り本線側に進行したものと考えられる。

本件列車は更に進行し、付図3の状態で停止した。

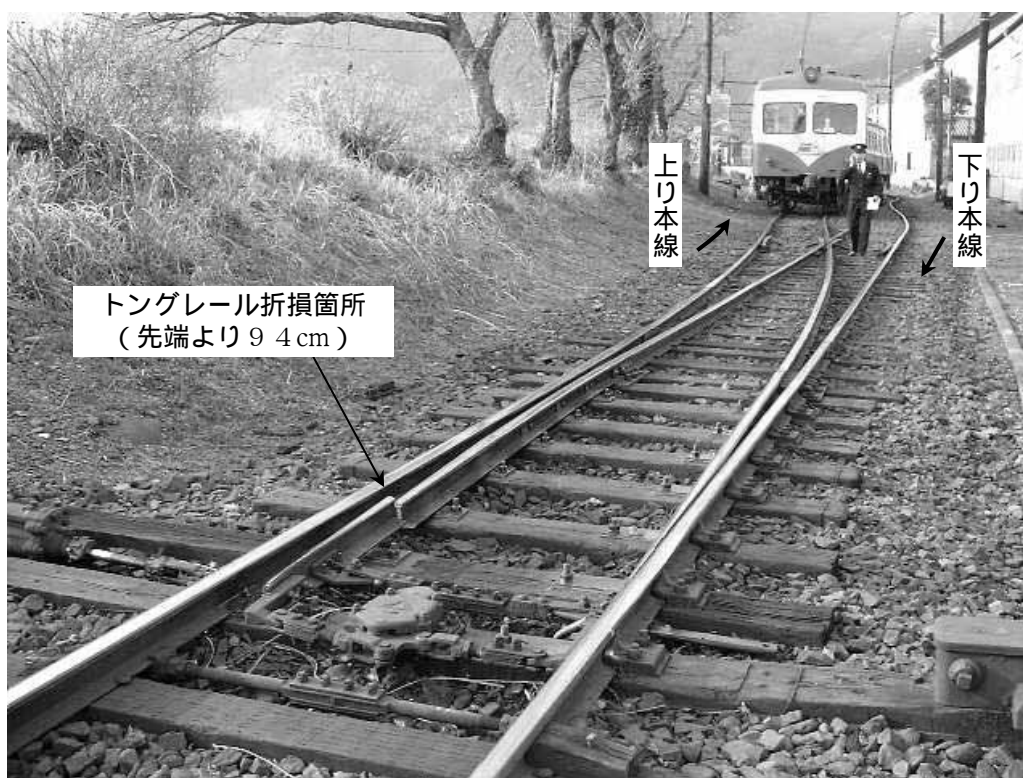
写真3 トングレールの折損状況

本件分岐器の左側のトングレーールが先端より94cmのところ折損していた。また、トングレーール折損部の先端側頭頂面には、下り方向に走行した

列車の車輪フランジが当たったことにより生じたと考えられる痕跡があった。

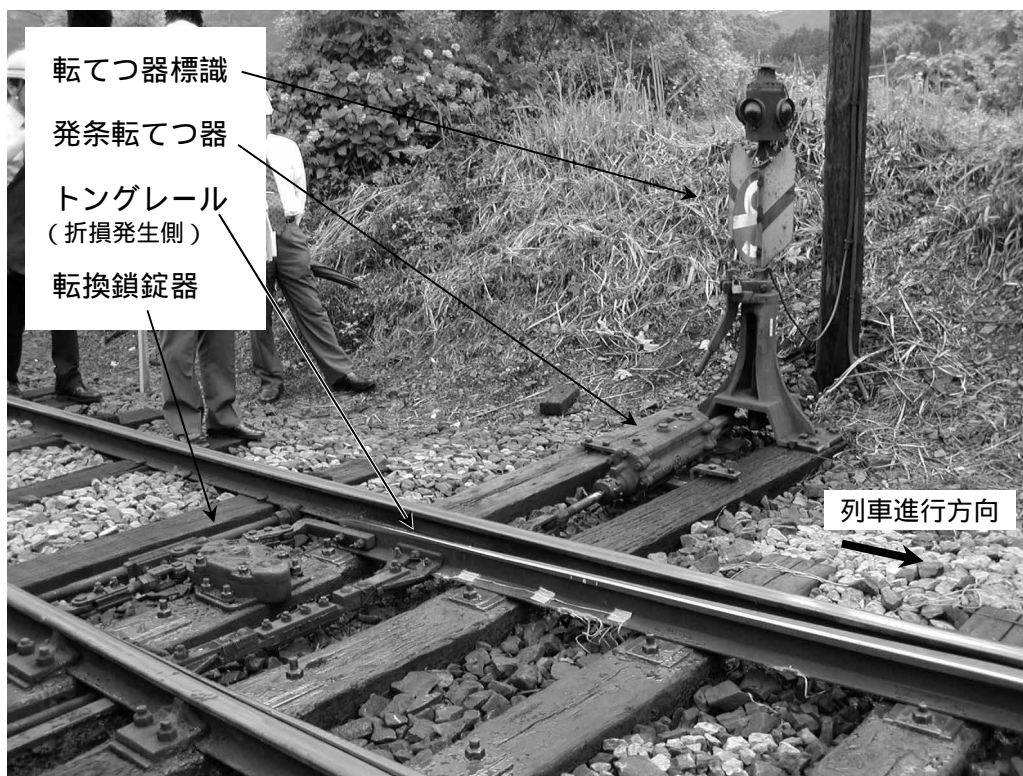
写真4 発条転てつ器の設置状況 (トングレール交換後)

本件分岐器には、発条転てつ器（横形）及び転換鎖錠器が設置されている。

(2) 事故発生後、本件分岐器の発条転てつ器の動作状況を確認した結果、通常であれば列車が通過した後にトングレーールがゆっくり復位するところが、当該発条転てつ器においては、列車通過中においてもトングレーールがすぐに復位しようとし、左右動を繰り返す状況となっていた。

本件分岐器は、2.3.1(2)及び2.9.1(2)に述べたとおり、下り列車が本件分岐器を割り出して通過する際、列車通過中にトングレールが左右動を繰り返す状況となっており、これは油緩衝器の緩衝機能が十分に働いていなかったことによるものと推定される。この左右動に伴い発生する大きな応力が亀裂の起点となった箇所付近に繰り返し作用したことが、トングレールの疲労破壊を早めることに関与した可能性が考えられる。

横形の発条転てつ器は、3.1.5で述べた特徴を有していることから、保守を行うに当たっては、特に油緩衝器の緩衝機能が適正に維持されるよう留意することが必要である。

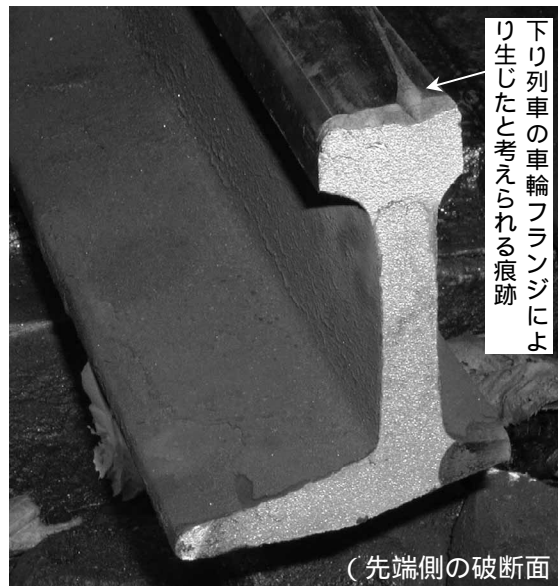
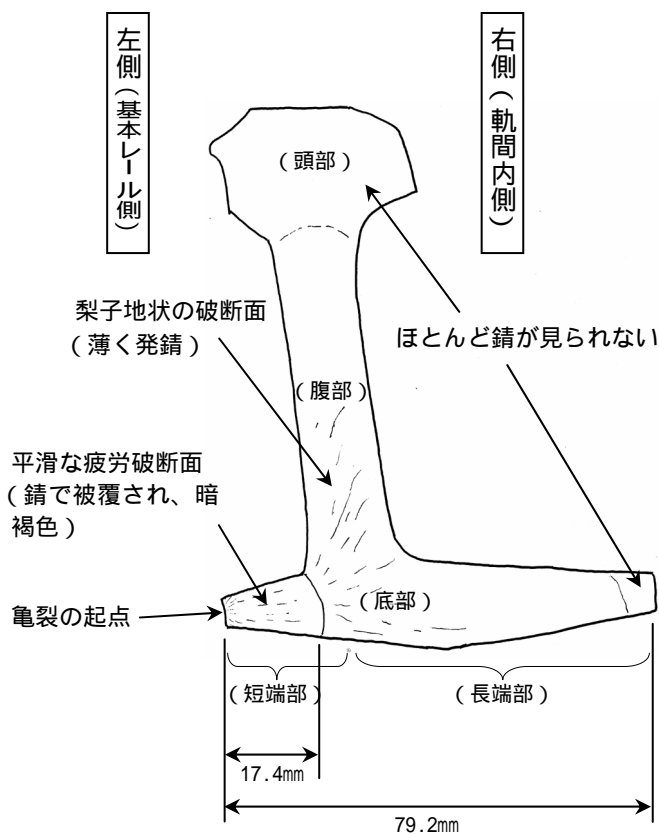
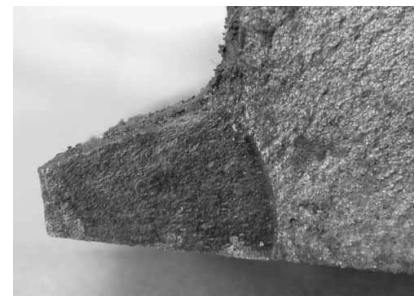
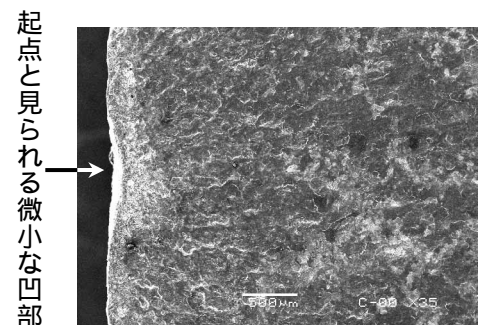
## 写真5 トングレールの破断面の状況

トングレールの底部の短端部における破断面は平滑で、暗褐色となっており、その側面中央部から放射状のパターンが観察された。底部の中央部分と腹部の表面はやや粗く梨子地状となっており、多少の発錆が見られた。また、底部の長端部先端及び頭部は更に表面が粗くほとんど錆がなかった。

このため、トングレールの折損は、短端部側面中央部を起点として疲労亀裂が緩やかに進展し、暗褐色部の境界まで亀裂が進展した時点（亀裂深さ約17mm）で、脆性的な速い亀裂進展に移行し、そこから最終的な破断までは、錆が形成される前に短時間で亀裂が進展したものと推定される。

なお、起点と考えられる箇所には微小な凹部が観察されたが、凹部形成の要因や亀裂発生への影響の程度については明らかにすることができなかった。

トングレーンの破断面を観察した結果、底部の短端部側面に、比較的長期間亀裂が存在したことを示す暗褐色の部分が見られたことから、トングレーンは、底部の短端部側面を起点として、緩やかに疲労亀裂が進展し、亀裂深さが約17mmに達した時点から、脆性的な速い亀裂進展に移行して、頭部及び底部長端部先端の破壊により最終的な破断に至ったものと推定される。

破断面は、先端側及び後端側で同様の状況であり、上記解説は後端側の図で示した。

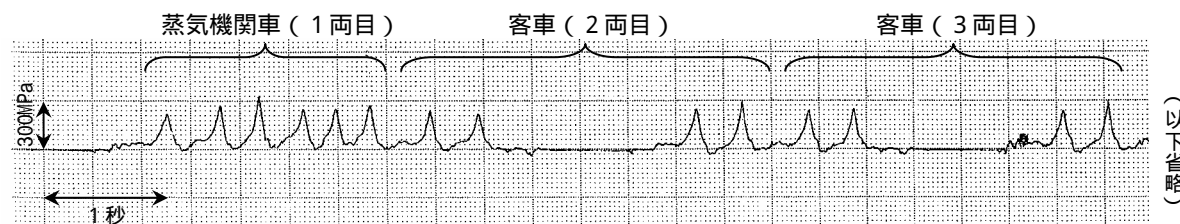
付属資料図1 測定波形例

トングレールの折損箇所の短端部(亀裂の発生起点)に設けた測定点における引張り応力の最大値は、蒸気機関車が通過した際に発生した331MPaであり、また、他の列車においても300MPa前後の値が観測された。

応力の測定波形は、各車軸の通過ごとに山があり、2軸目以降が通過した際にも、1軸目通過時と同等の大きな応力が観測された。(付属資料図1参照)

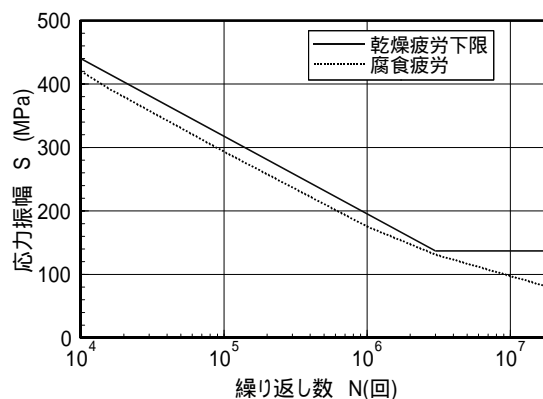
付属資料図2 レール鋼のS-N曲線

トングレールが疲労破壊に至るまでの通過軸数は、乾燥疲労下限に関するS-N曲線を適用した場合は  $3.15 \times 10^6$  本、腐食疲労に関するS-N曲線を適用した場合は  $2.24 \times 10^6$  本と算出され、疲労寿命は、上述の前提条件の下で、それぞれ約42年及び約30年との計算結果が得られた。

この試算は、本件分岐器におけるトングレールの応力測定結果に基づいて行ったものであり、油緩衝器の緩衝機能が適切に働いていれば、大きな応力の繰り返し数が大幅に減少するため、疲労寿命の計算結果もそれに応じて長くなることとなる。

なお、折損したトングレールには「1979」の刻印があることから、製造後の経過年数は、30年に満たない。この点については、トングレールに生じていた傷が疲労破壊を早めた可能性が考えられるが、材料分析では明確な結果は得られなかった。一方、事故後に分岐器の整備・調整が行われていること、年代に応じて車両の形式が異なること等により、応力測定結果が過去の実態に比べ若干小さい値となっていた可能性はあるものと考えられる。
