鉄 道 事 故 調 査 報 告 書

わたらせ溪谷鐵道株式会社わたらせ溪谷線
足尾駅～^{まとう}間藤駅間 列車脱線事故

鉄道事故調査報告書

発生日時：平成14年5月17日 18時56分ごろ

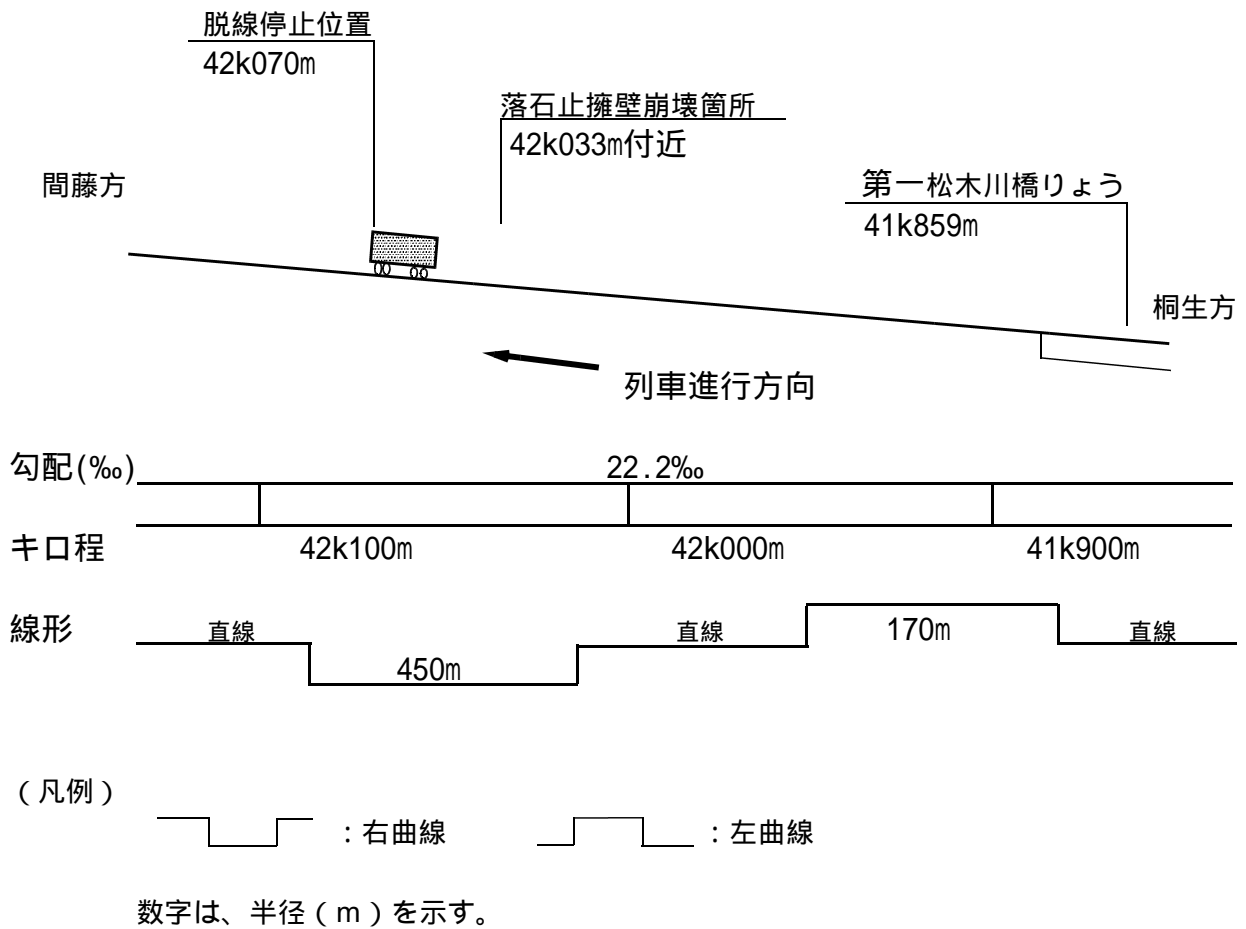
付図3 事故現場付近の線路縦断略図

また、本件崩壊箇所に隣接する桐生駅方の間知石空積擁壁は、施工から10年後の昭和44年に張コンクリートが施工(42k006m~42k028m)された。この張コンクリートは、当該擁壁が施工された後、変状したために擁壁の補修として施工されたものと考えられる。

- (5) 同社は、事故後、本件崩壊箇所付近の擁壁について調査を実施した。本件崩壊箇所の前後における調査結果は、桐生駅方の張コンクリートには変状は見られなかったが、間藤駅方の間知石空積(42k039m~42k053m)には擁壁前面の中央部分にはらみだし⁴の変状があったとのことである。また、41k940m付近の擁壁においてもはらみだしの変状があったとのことである。

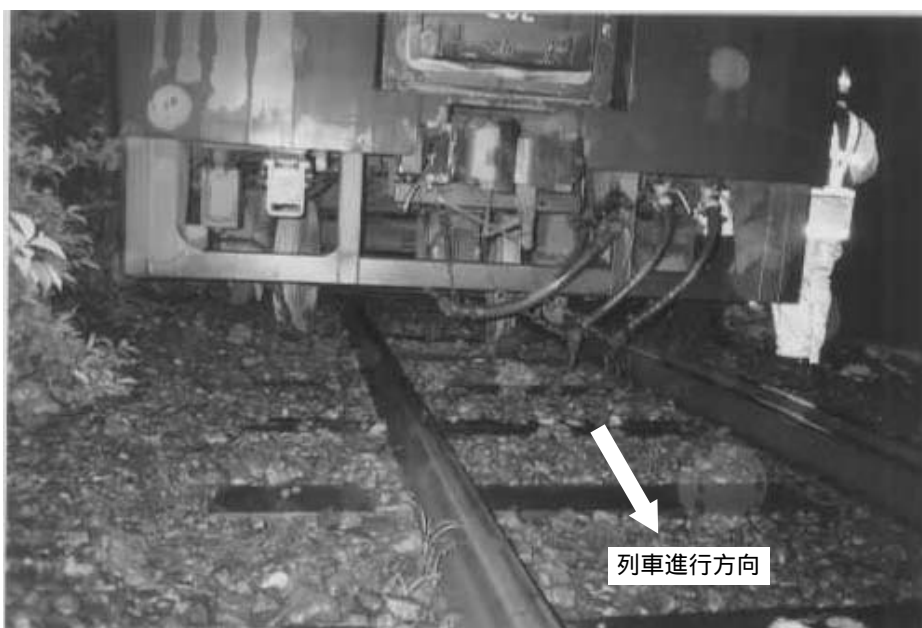
写真1 脱線現場の状況(1)

その後、状況を確認したところ、本件列車は、右側レールの外側近傍に落ちていた石にぶつかって、前台車第1軸が右側に脱線していたため、運転指令に救援の要請を行った。

本件列車は、脱線により生じたまくら木上の痕跡から、42k033m 付近において、前台車第 1 軸が右側に落輪し、42k070m で停止したものと認められる。(付図 4 及び写真 1、2 参照)

前側(間藤方)より見る

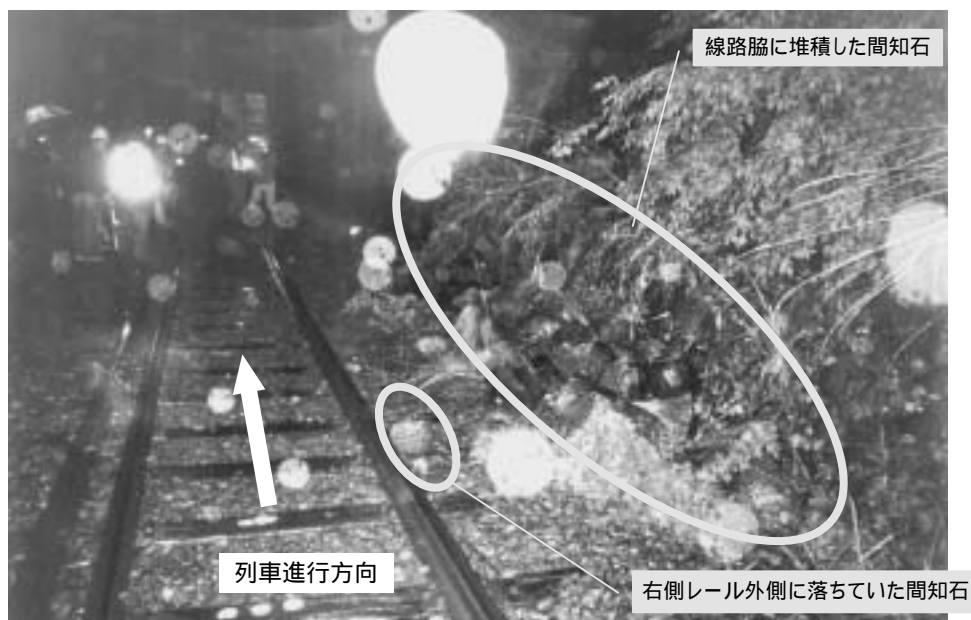
写真2 脱線現場の状況(2)

て堆積していたが、一部の間知石は右側レールの外側近傍に落ちていた。

後側(桐生方)より見る

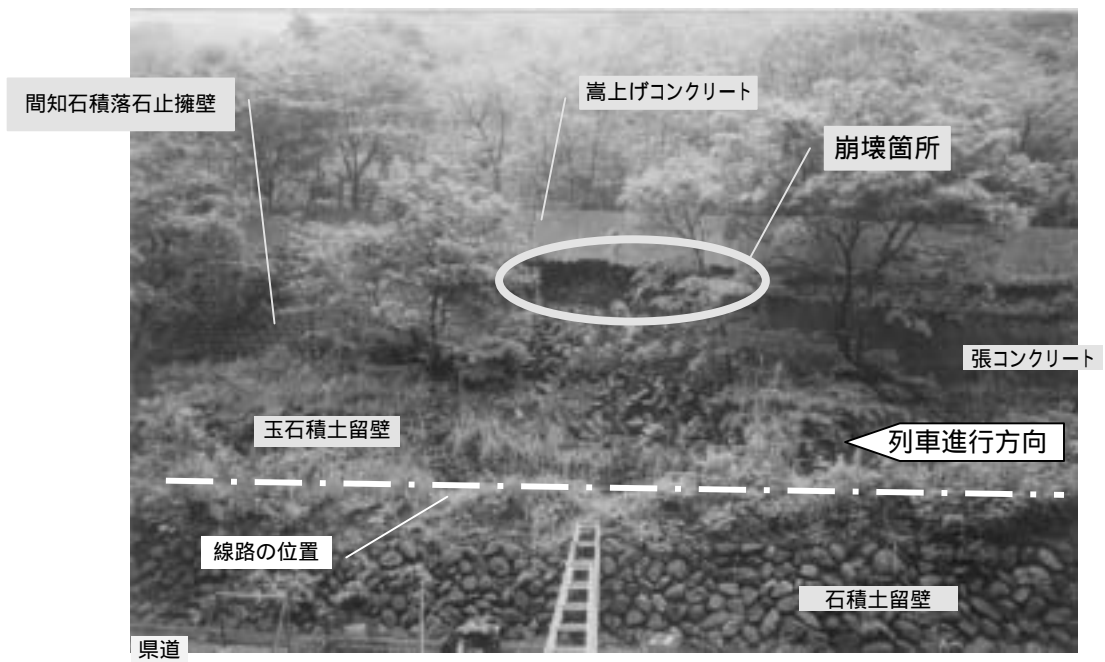
写真3 落石止擁壁崩壊の状況(1)

- (2) 本件崩壊箇所は、間知石空積²で施工されている。壁面勾配は、約1:0.3（水平からの角度約73°）であった。擁壁前面において、上辺約11m、下辺約7m、高さ約3mの逆台形状の範囲で間知石が崩落していた。崩落範囲の上辺は、その上部に嵩上げコンクリートに接着している横一列の間知石を残した位置であり、また、下辺は、間知石と地面との境界付近の位置（線路からの高さ約4m）であった。
- (3) 木まくら木に、脱線した本件列車が走行したことにより生じた痕跡が見られた。

3.3 本件崩壊箇所は、張コンクリートにより補修された部分に隣接していることから嵩上げコンクリート施工前に既に変状が発生していた可能性が考えられる。その後、擁壁の上部に嵩上げコンクリートを施工したことから、間知石空積の安定性の悪化を招き、これにより擁壁前面の中央部分にはらみだしの変状が徐々に進行して外側にせり出すように崩壊を起こしたものと推定される。

本件崩壊箇所の崩壊については、擁壁前面の中央部分の変状が徐々に進行して発生したものと推定される。

1. 本件崩壊箇所の復旧工事については、不安定な間知石を取り除いた後、張コンクリートによる擁壁の補修を施工しており、同年8月に工事を完了している。
2. 同社では、本事故を契機に同種の事故の再発防止のため、次に示す対策を実施することにした。

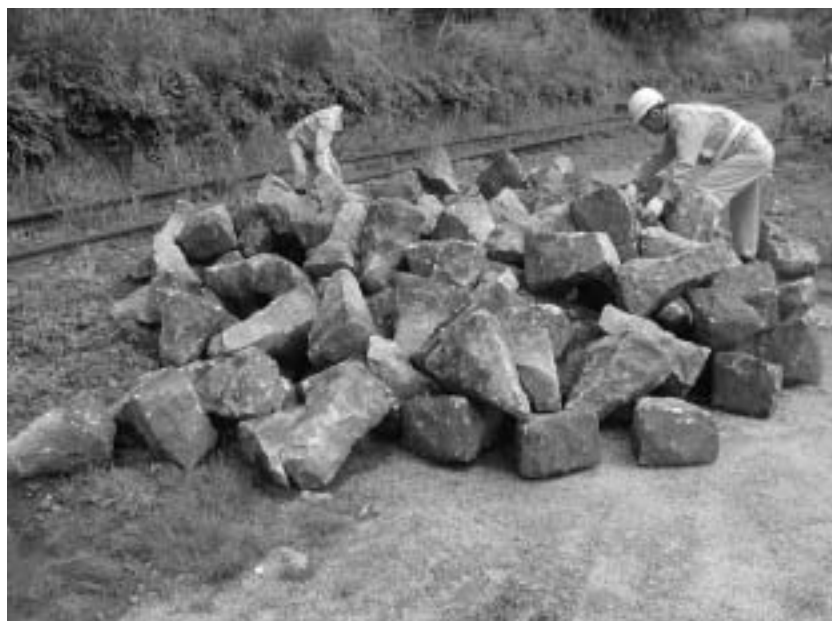
写真5 崩落した間知石の集積状況

- (1) 本件崩壊箇所から落ちてきた間知石(約200個)は、ほとんどが42k033m付近ののり面から線路脇にかけて、線路と平行に約11mにわたっ

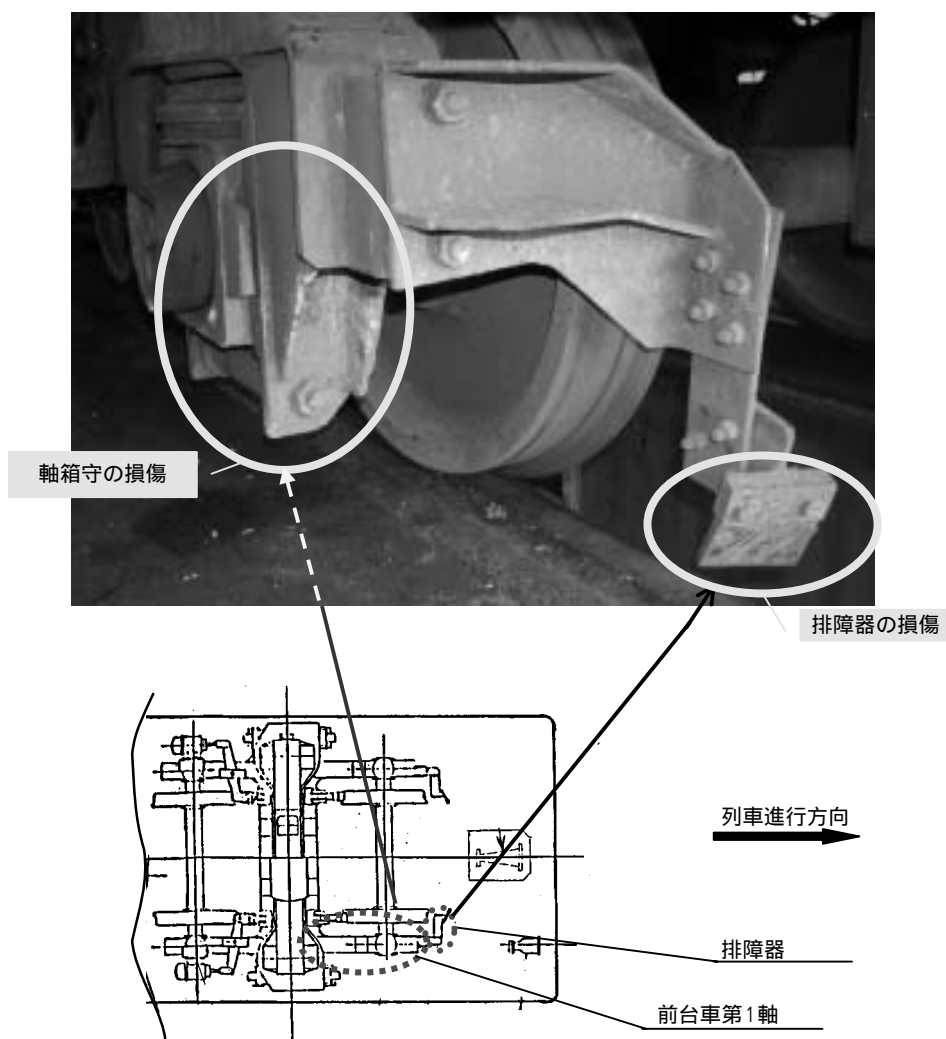
写真6 車両の損傷状況

車両は、前台車第1軸及び第2軸の右側の軸箱守、ラジエーター箱の右側等が損傷していた。

ほとんどのがのり面から線路脇にかけて堆積したが、一部の間知石は右側レールの外側近傍まで転がったものと推定される。本件列車は、前台車第1軸及び第2軸の右側の軸箱守が右側レールの外側近傍で車両限界を支障していた間知石にぶつかり、それに乗り上げたことにより、右側に脱線したものと推定される。
