# 鐵道事故調查報告書

西日本旅客鉄道株式会社山陰線出雲市駅構内  
列車火災事故

事故種類：列車火災事故

発生日時：平成14年5月16日 18時53分ごろ

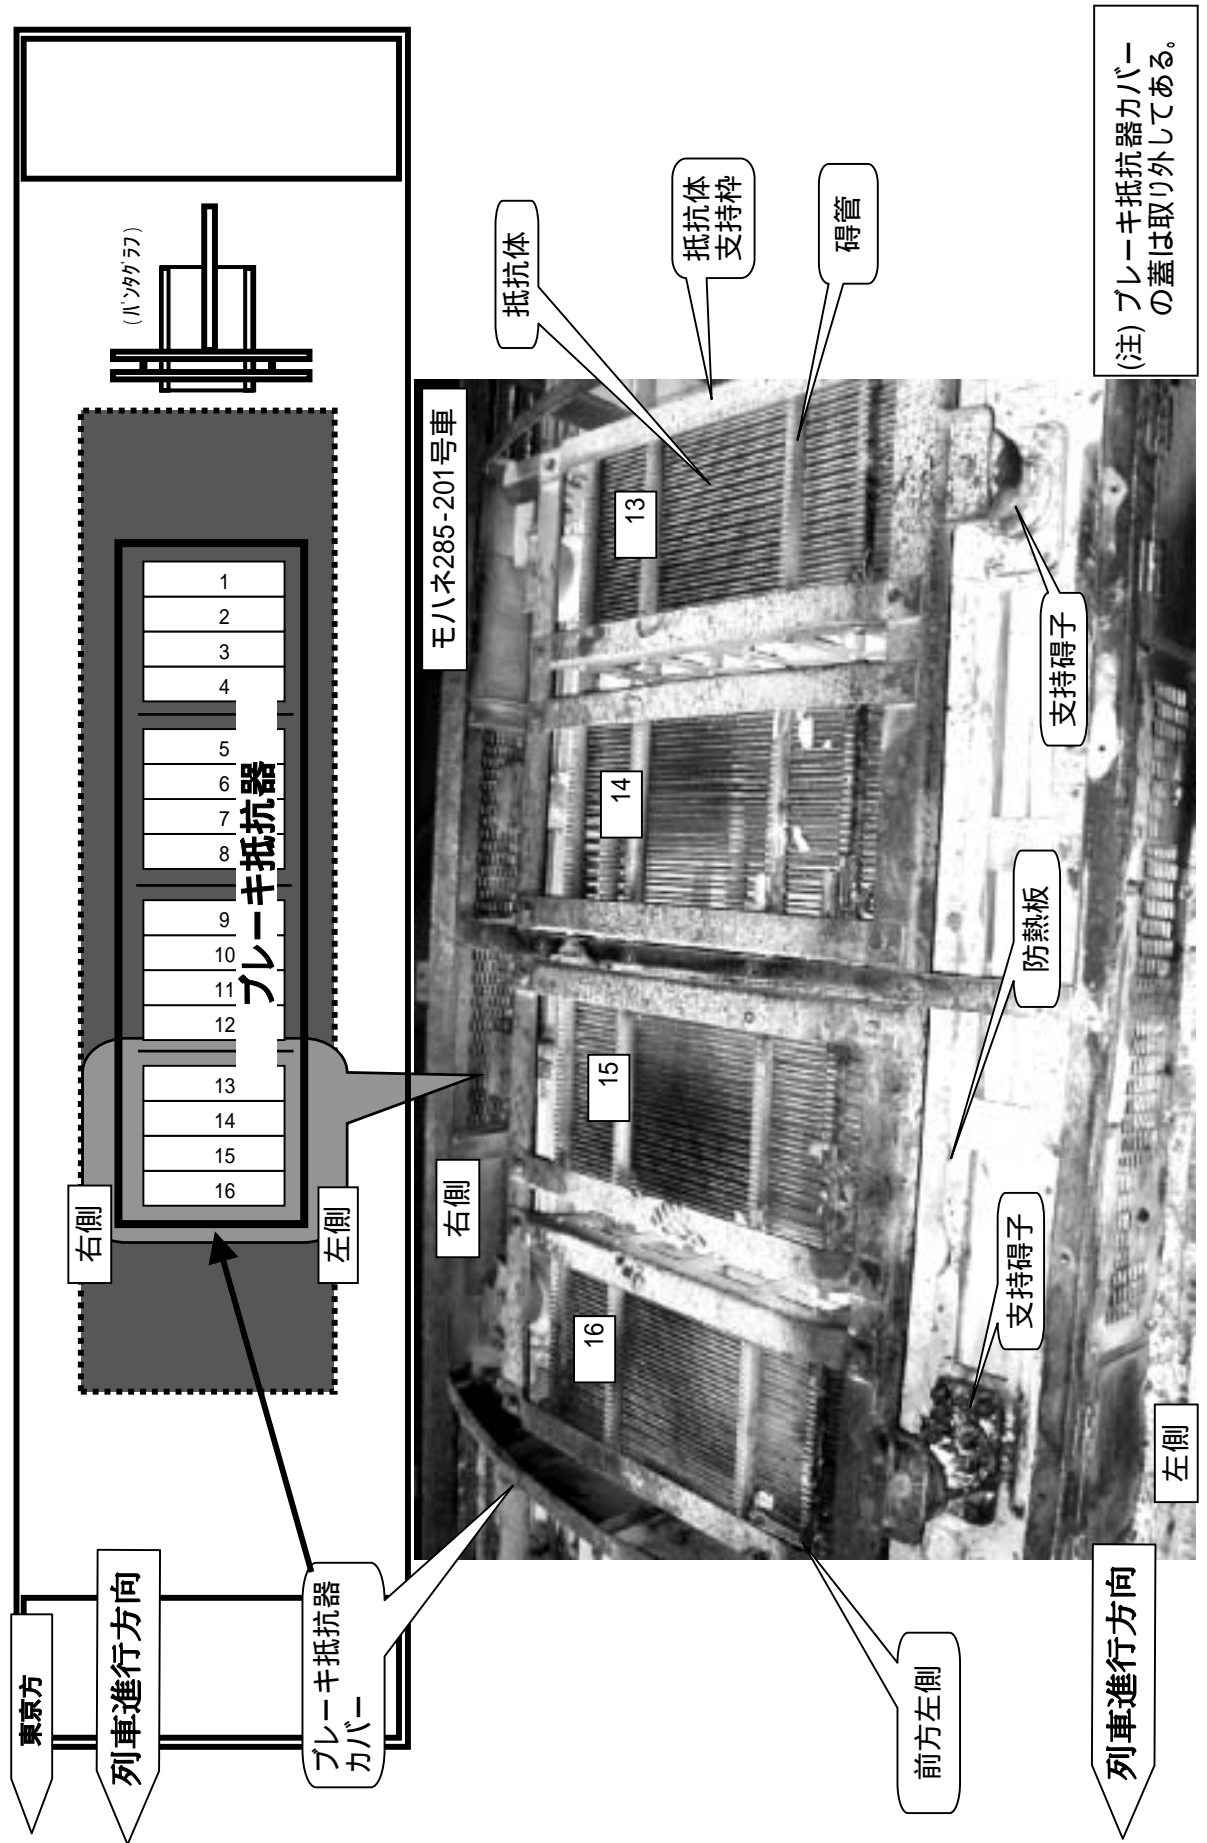
付図3 事故直後の屋根上のブレーキ抵抗器

屋根上に搭載されているブレーキ抵抗器は、付図 3 に示すように 16 台の抵抗体 ( 前寄りが 16 の抵抗体である ) で構成されている。1 台の抵抗体を碍管で上下から挟み込み、この碍管を抵抗体支持枠で固定している。さらに、この抵抗体支持枠 4 台を 1 組とし、4 個の支持碍子で車体屋根に固定している。これを 4 組屋根上に取り付け、1 両分のブレーキ抵抗器としている。

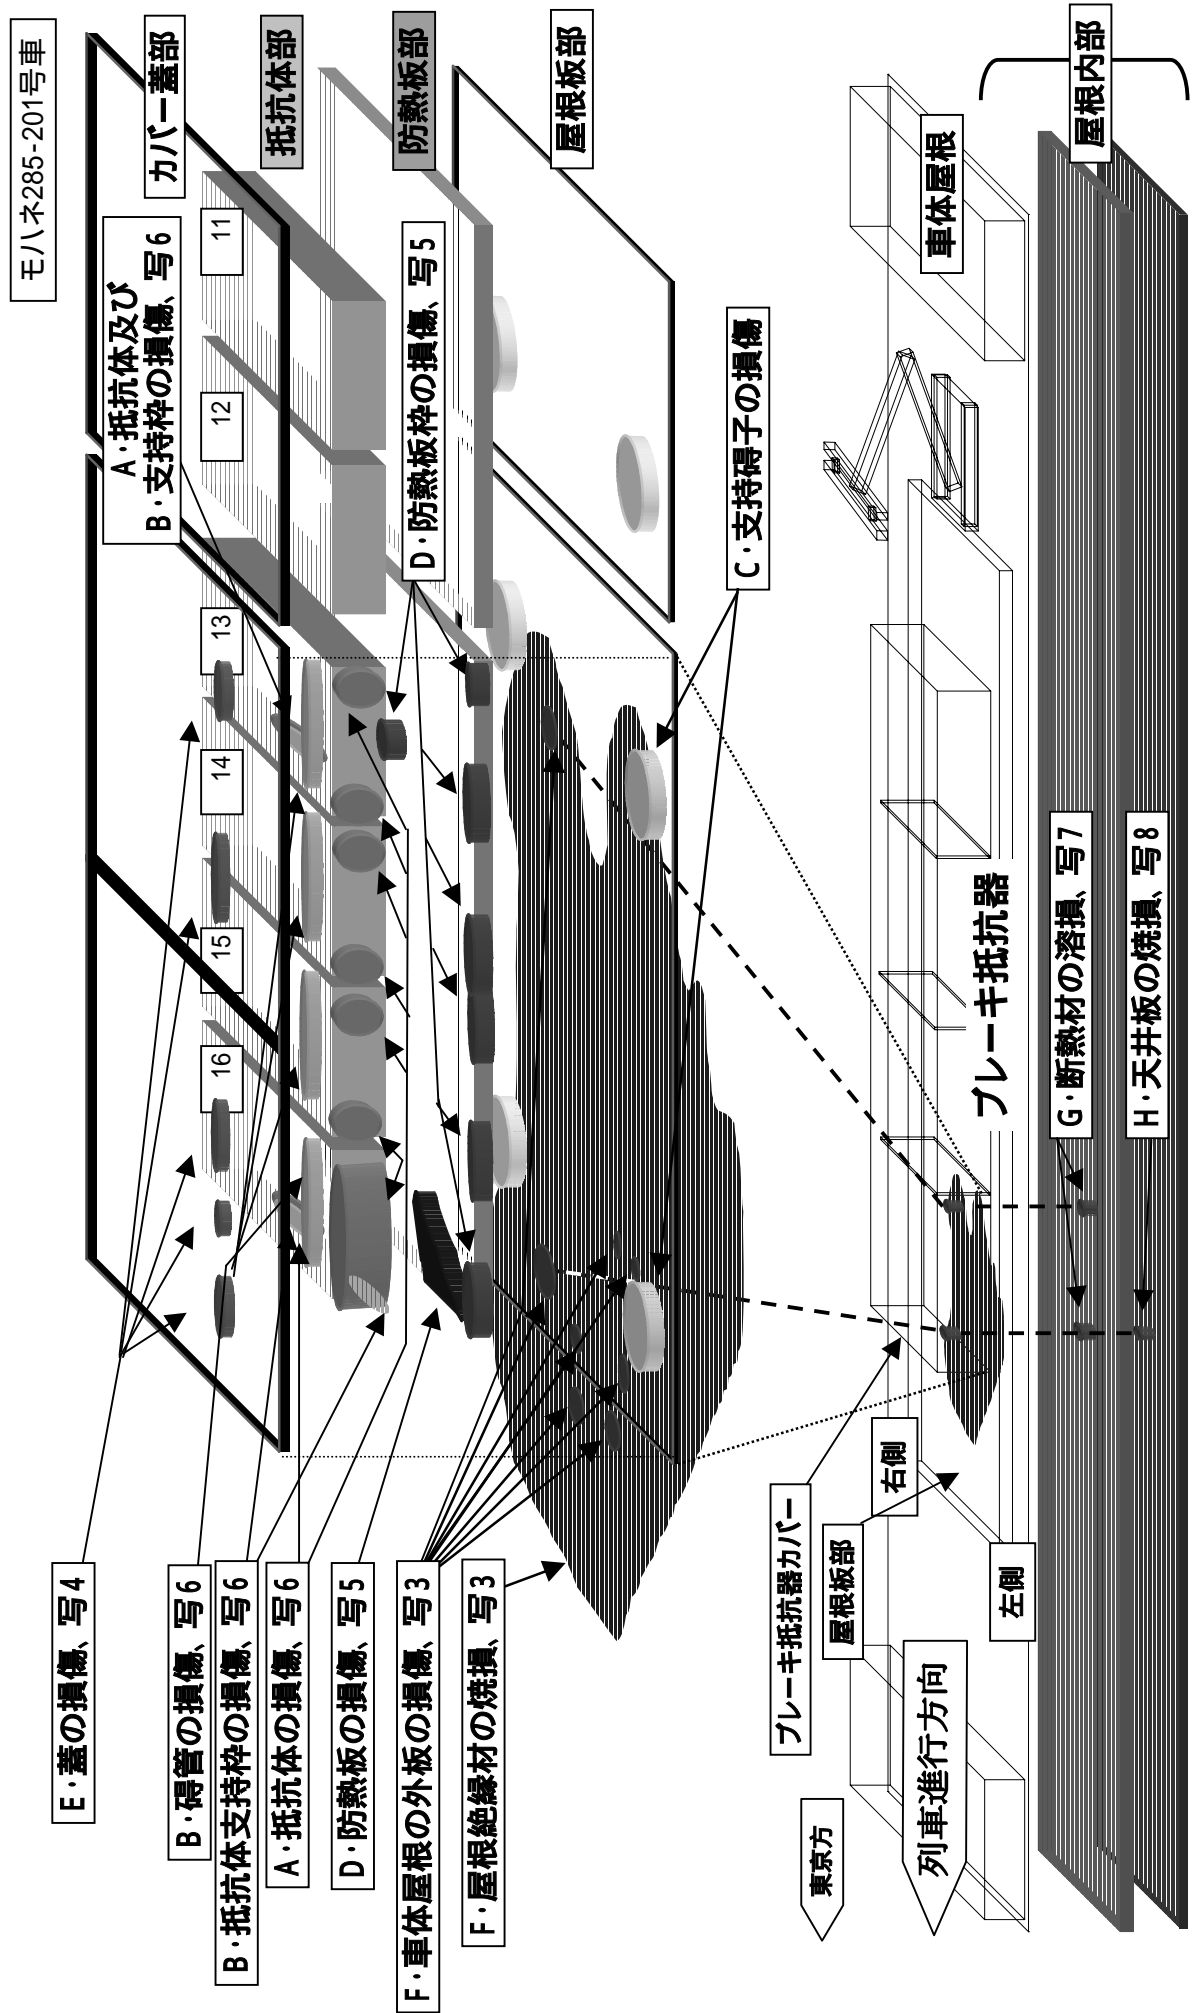
付図5 車両の損傷状況

本事故により損傷を受けた車両は 3 両目 ( E1285-201 号車 ) のみであり、主な損傷状況は、以下のとおりであった。なお、それぞれの損傷部位は、付図 5 の A ~ H に対応している。

4個の支持碍子の内、左側2個の碍子に煙で煤けた跡が見られた。特に左側前方の支持碍子は、一部表面が溶け、損傷が激しかった。(付図5中C参照)

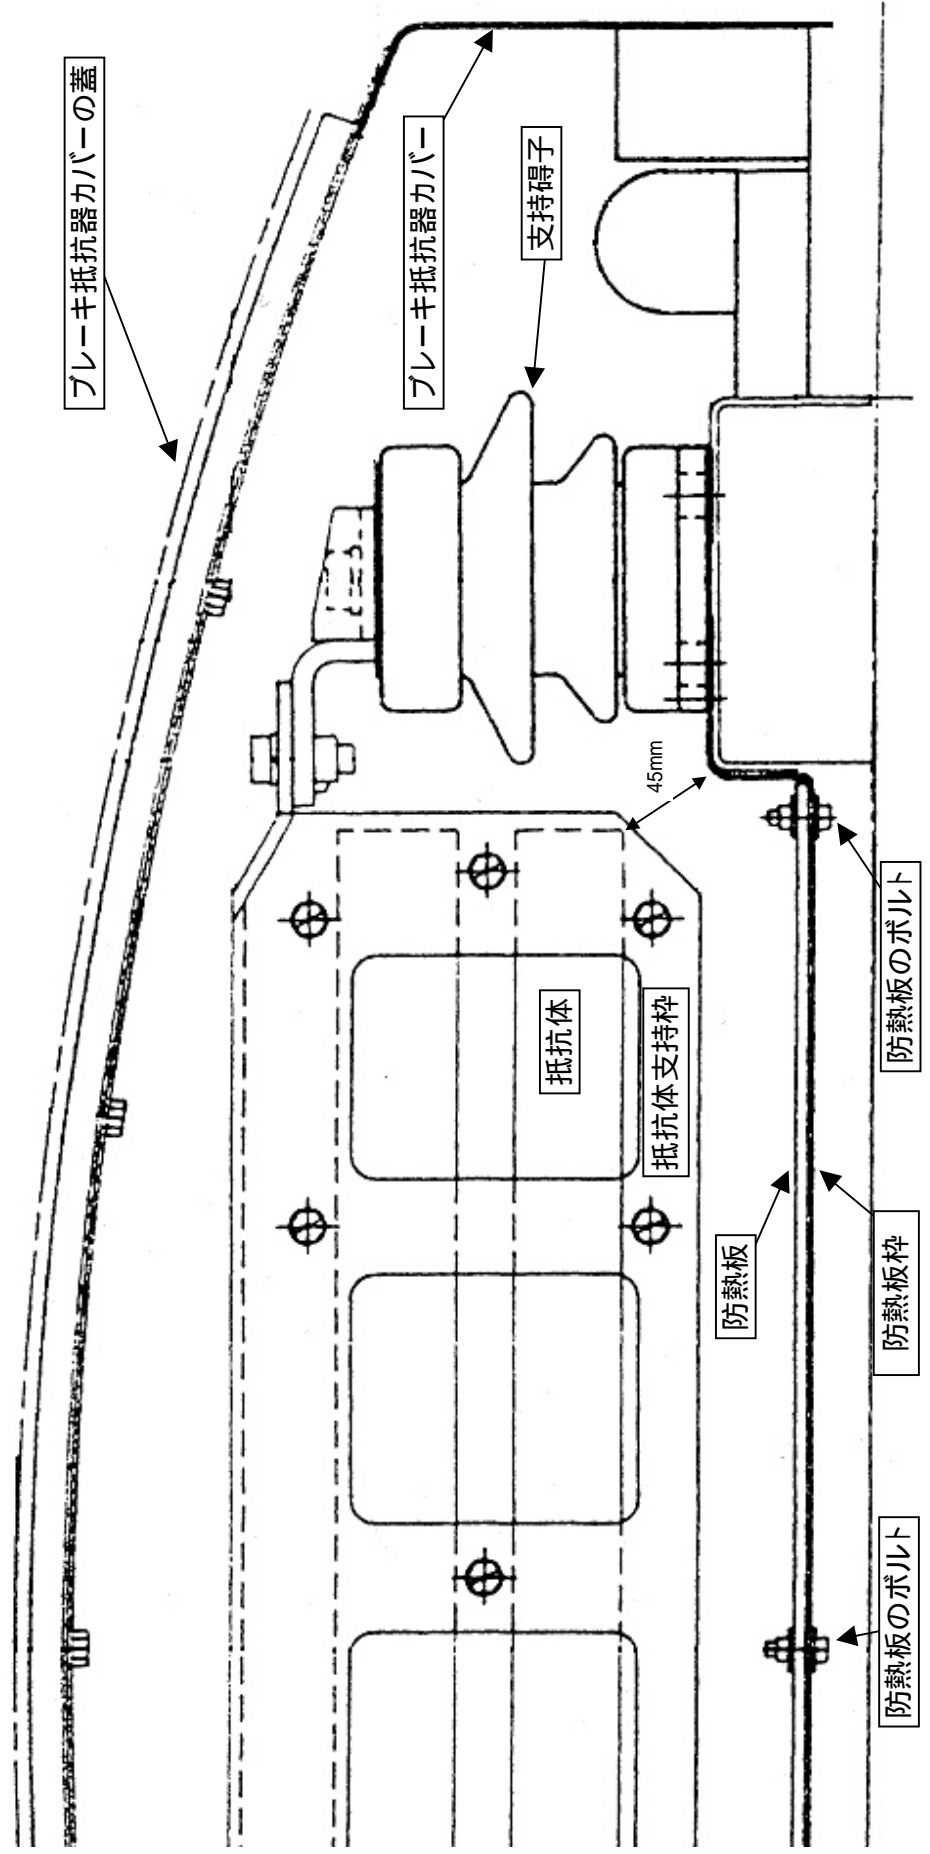
付図6 ブレーキ抵抗器の断面図

本事故の前日（5月15日）、同社は屋根の雨漏り対策として2.3.6(1)で述べた防熱板の交換作業を実施している。その際、防熱板を枠に取り付けるためのボルトも長い物に交換している。このため、交換したボルトと抵抗体との離隔距離が約5mm短くなっているが、この距離は4cm以上であった。（付図6参照）

3.1.1(2)に述べたとおり、車体接地側とブレーキ抵抗器側（高電圧側）の離隔距離は短い箇所でも4 cm以上ある。放電しやすい条件を想定しても通常絶縁破壊電圧は1 cm当たり約5,000 Vといわれていることから、20,000 V以上の過電圧が発生しなければ放電しないことになる。

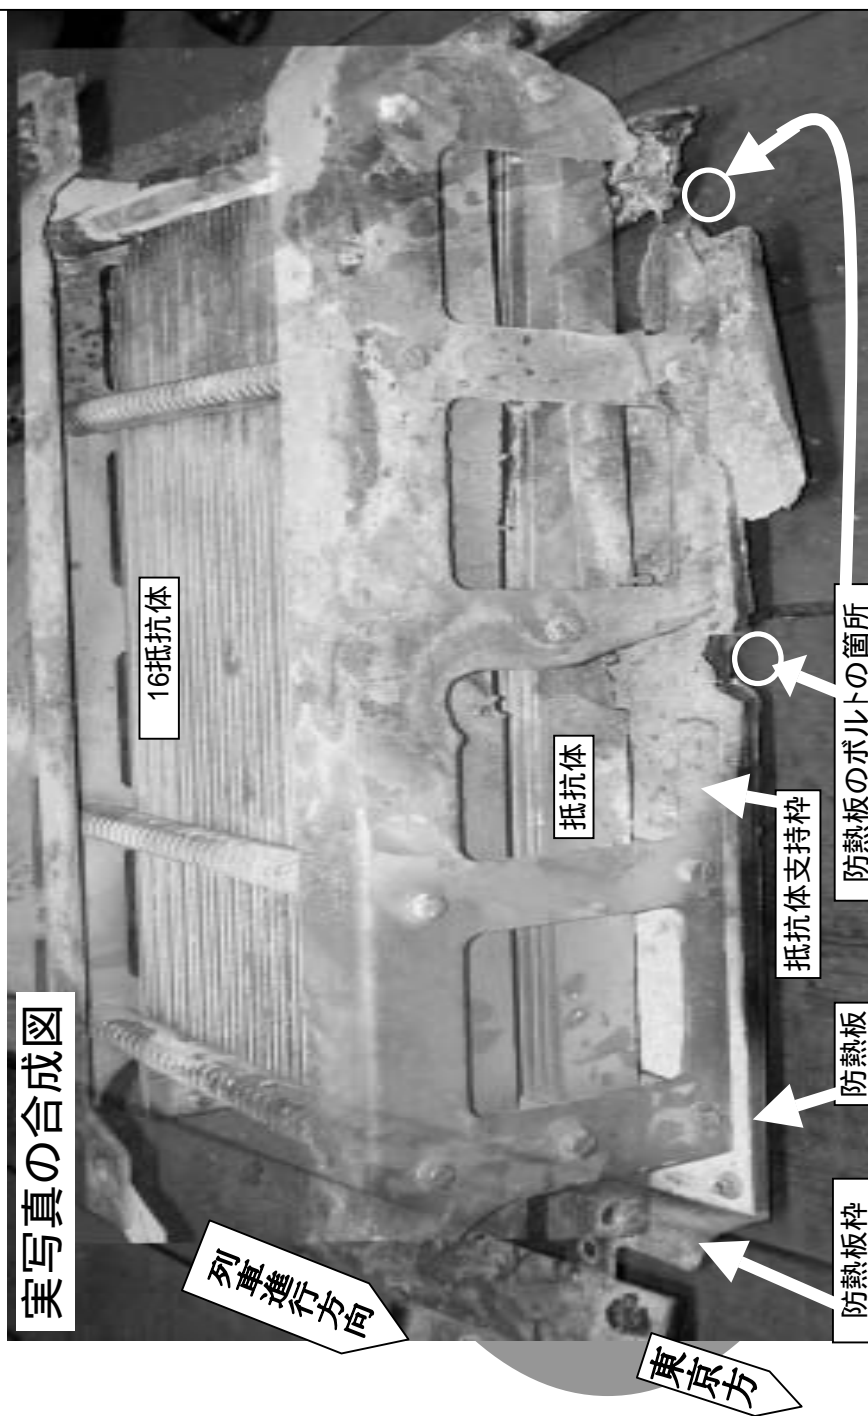
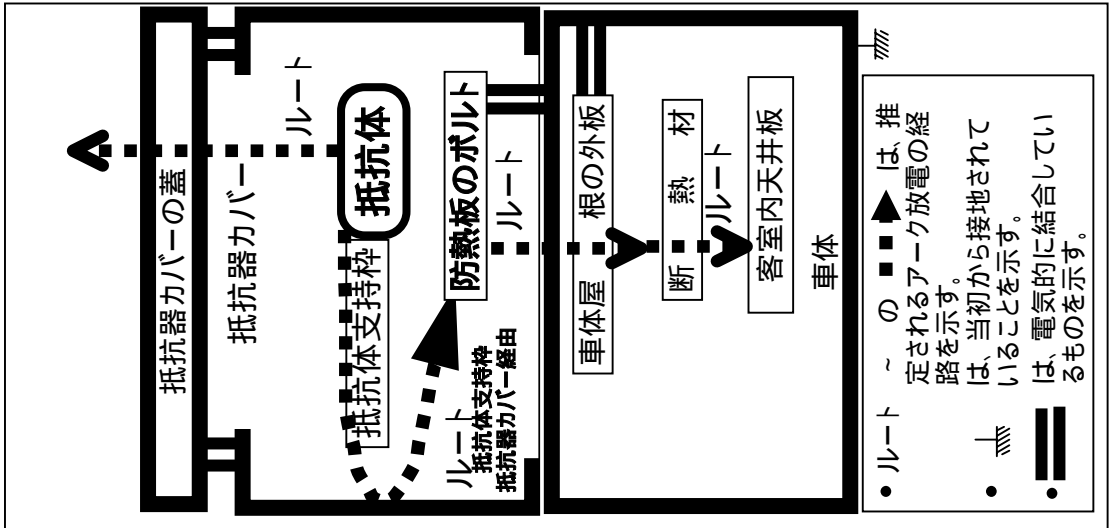
付図7 本火災事故におけるアーク放電の経路

本事故車両のアーク放電は、屋根上カバー内のブレーキ抵抗器の「抵抗体」から「防熱板のボルト」の先端へ向かって進行した。この際、「抵抗体支持枠」や「抵抗器カバー」を経由するアークの経路が形成された。(付図7中ルート )

上記アークは、これらボルトの下方突起部から、アークの熱によって焼損した屋根絶縁材を突き抜け、更に車体屋根の外板を突き抜けて車体屋根の内部に吹き出した。(付図7中ルート )

車体屋根の内部に吹き出したアーク流は、溶融した金属と共に直下に詰めてある断熱材(グラスウール製)を溶かし、更にその下のアルミニウム製の「客室内天井板」を焼損させた。(付図7中ルート )

他方、「抵抗器カバー」はルート のアークの経路となったこと及び「抵抗器カバーの蓋」はこの抵抗器カバーと電氣的に結合していることから、この抵抗器カバーの蓋に対しても抵抗体からアーク放電し、2.1の車両検修員の口述にあるように、この抵抗器カバーの蓋を突き抜けて外部に噴出した。(付図7中ルート )  
(付図7参照)

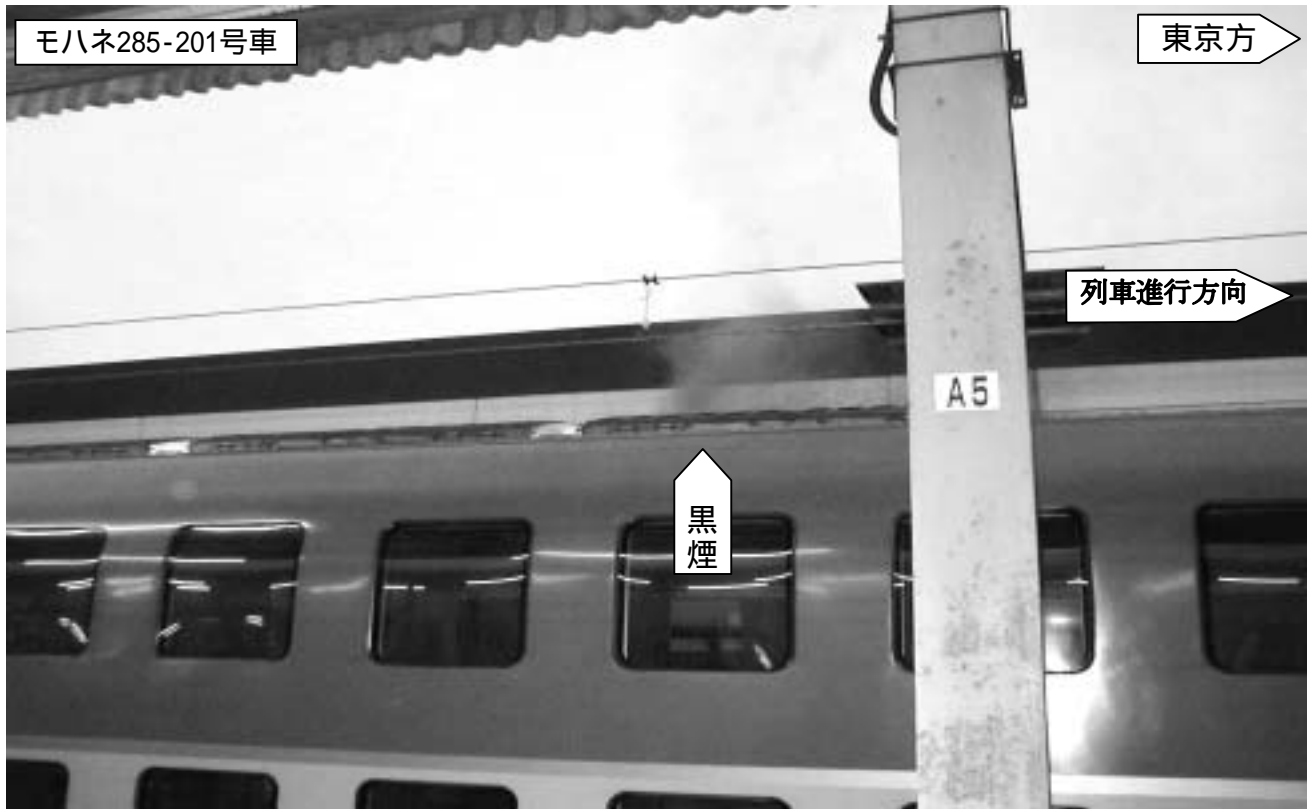
写真1 本事故時の状況

西日本旅客鉄道株式会社（以下「同社」という。）の西出雲駅発出雲市駅行き7両編成の回送第4032M列車（以下「本件列車」という。）は、平成14年5月16日（木）西出雲駅を定刻18時48分に出発し、出雲市駅に定刻18時53分に到着した。その際本件列車の3両目（車両は前から数え、前後左右は進行方向を基準とする。以下同じ。）の屋根から炎及び黒煙が出ていたため、き電<sup>1</sup>を停止した後、車両検修員数名が消火器を使用して消火作業を行った。

山陰線の高架橋の方を見ながら携帯電話を掛けていたところ、本件列車が近づいてくるのが見えた。この時、屋根上の抵抗器の付近から発煙筒を焚いているような黄色っぽい火花と青白い閃光が出ているのが見えた。煙はたいして出ていなかったが、明るい花火のようであった。当該車両の抵抗器のほかには、本件列車に異常は見られないようであった。その後、出雲市駅へ行き、消火したのを見届けた後、車両交換のための作業の補助を行った。

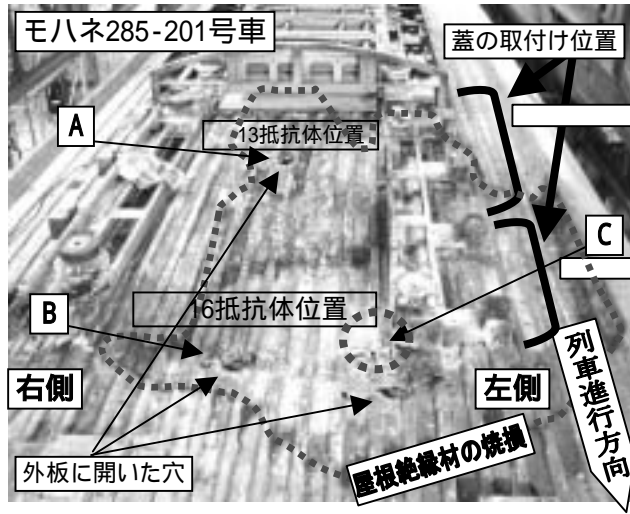
写真3 車体屋根の外板の  
損傷状況

車体屋根の外板(0.8mm厚のステンレス波板)には、抵抗体が溶損した付近及び上記(1)で述べた防熱板が損傷した部分の下方に、最大で長径約11cmの穴が複数見られた。また、これらの穴の周囲の屋根絶縁材に、長径約2mの焼損が見られた。(付図5中F及び写真3参照)

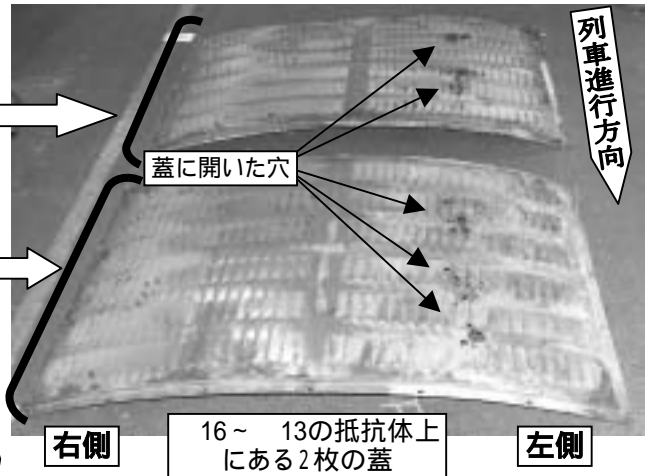
写真4 ブレーキ抵抗器カバーの  
蓋の損傷状況

蓋の損傷は、16～13の抵抗体の左端直上に最大約5cmの溶損した穴が多数見られた。(付図5中E及び写真4参照)

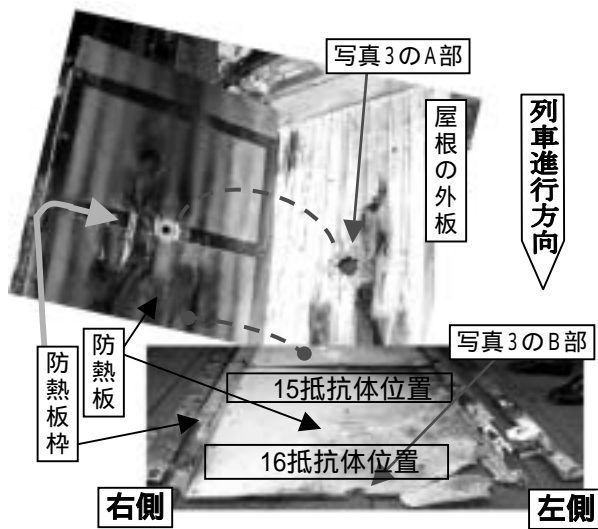
写真5 防熱板の損傷状況

16～13の抵抗体の下面にある防熱板には、左側の部分及び中央部のボルト部分を中心に損傷が見られた。その中でも、左側前方部分の損傷が激しかった。(付図5中D及び写真5参照)

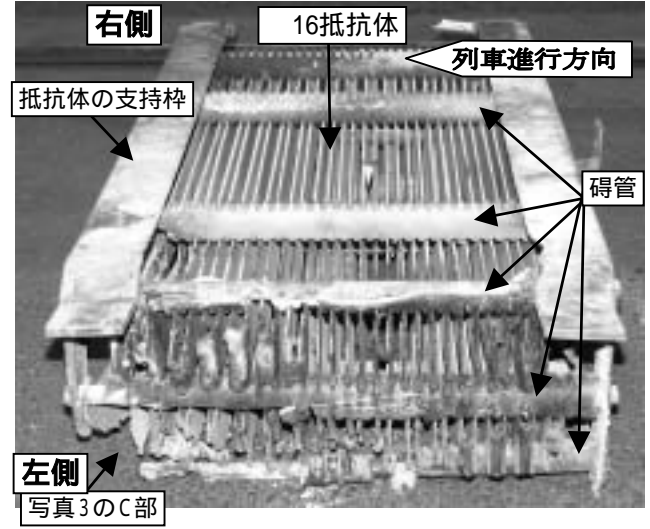
写真6 16抵抗体等の損傷状況

抵抗体の損傷は以下のとおりであるが、その中でも 16 抵抗体の左側面前方部分の損傷が激しかった。

| a | 16 抵抗体 | 前方中央下部及び左側面に溶損 |
| b | 15 抵抗体 | 左側面に溶損 |
| c | 14 抵抗体 | 左側面及び後方中央下部に溶損 |
| d | 13 抵抗体 | 左側面及び前方中央下部に溶損 |

- a 16抵抗体の支持枠 前方中央部及び左側下部に溶損
- b 14抵抗体の支持枠 後方中央下部に溶損
- c 13抵抗体の支持枠 前方中央下部に溶損

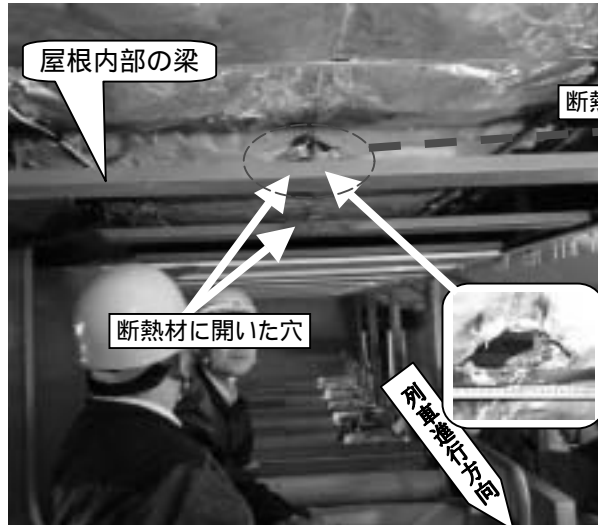
写真7 屋根内部の損傷状況

客室内の天井板と車体屋根の外板の間に充填されている断熱材(50mm厚のグラスウール)には、上記(2)で述べた溶損穴の直下に当たる箇所に高温で溶けた穴が見られた。(付図5中G及び写真7参照)

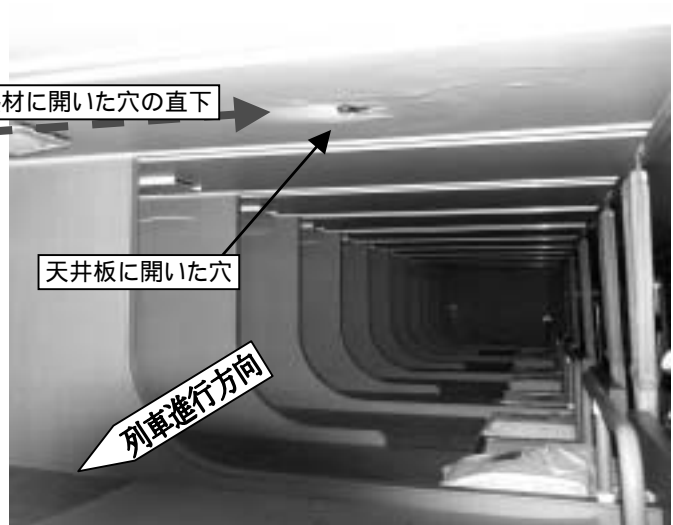
写真8 客室内天井板の焼損状況

客室内の天井板(1.3mm厚の木材樹脂と1.5mm厚のアルミニウム板を張り合わせたもの)には、上記(3)の断熱材に開いた穴の直下に当たる箇所に焼損が見られた。また、その周囲には、車体屋根の外板が溶融し落下したと思われる金属の塊が多数確認された。

車体屋根の外板に開いた穴のうち、後方に開いた穴の直下には屋根内部の梁があり、外板の溶融塊がこの部分に落下したため、客室内の天井板に損傷を与えるには至らなかった。(付図5中H及び写真8参照)

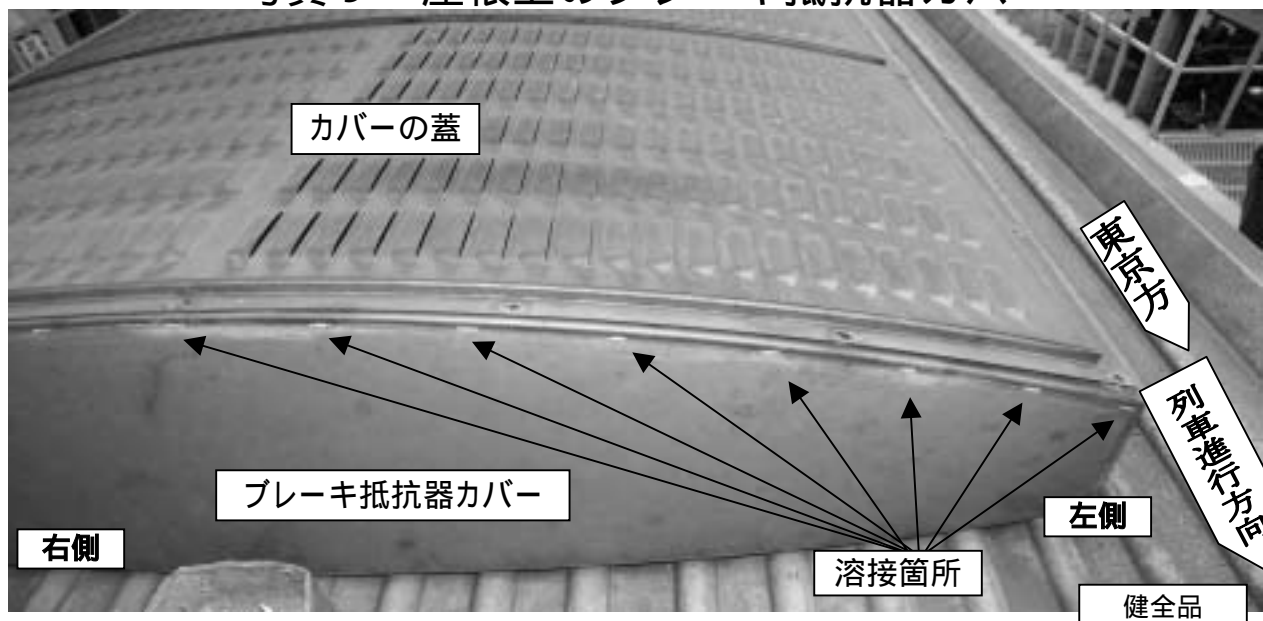
写真9 屋根上のブレーキ抵抗器カバー

2.3.6(2)より、計画・管理担当者、溶接担当者及び出雲車両支部の立会者らの口述によれば、ブレーキチョッパ装置修繕の翌日（本事故当日）、ブレーキ抵抗器の納められたカバーの外側からの溶接作業（写真9に示す状態での溶接作業）を行うに当たり、特段の作業打合せを行っていなかった。また、溶接時に周辺一帯にスパッタ等が飛ぶことは、それぞれの者が認識していたが、カバー内にむき出しで納められている抵抗器をスパッタ等から守るための防護を進んで提案する者はいなかった。

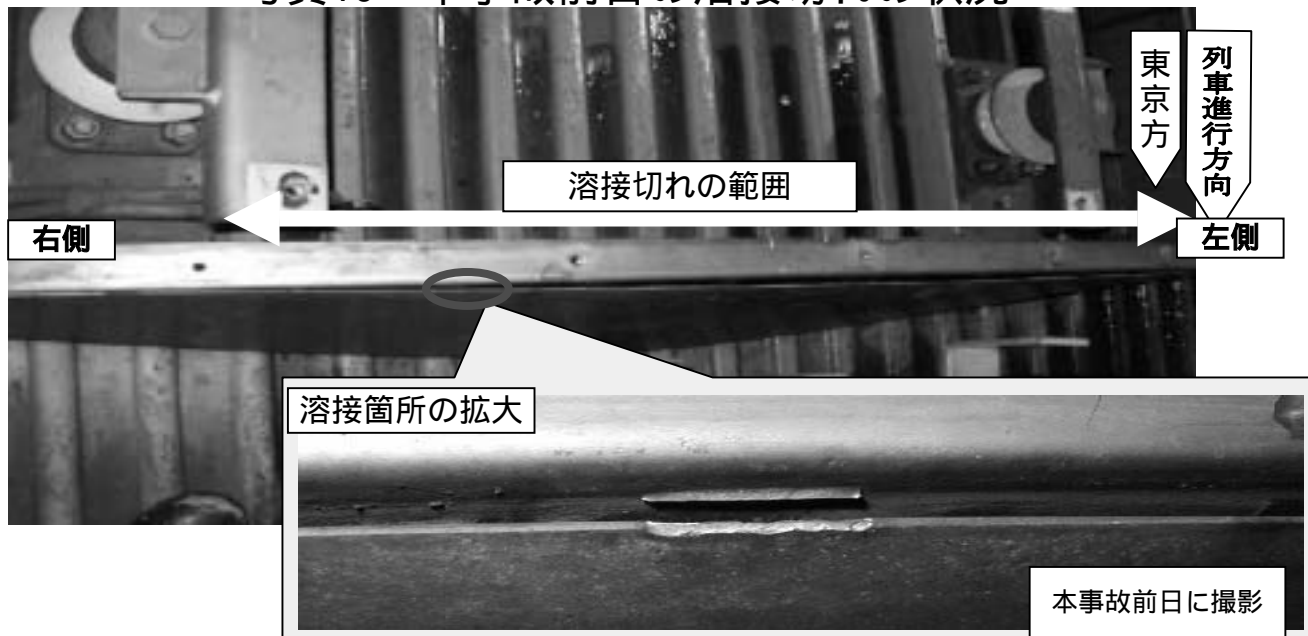
写真10 本事故前日の溶接切れの状況

上記及びの作業の際、本事故車両のブレーキ抵抗器のカバーに溶接切れが発見された。その溶接切れの箇所は、高さ約30cm、幅約140cmの面の上方の一辺であり、溶接切れの範囲は、右側20cmくらいを残し、左側から約120cmほど連続して切れていた。
