鉄 道 事 故 調 査 報 告 書

名古屋鉄道株式会社名古屋本線奥田駅～大里駅間
列車脱線事故

鉄道事故調査報告書

発生日時：平成14年9月26日 8時32分ごろ

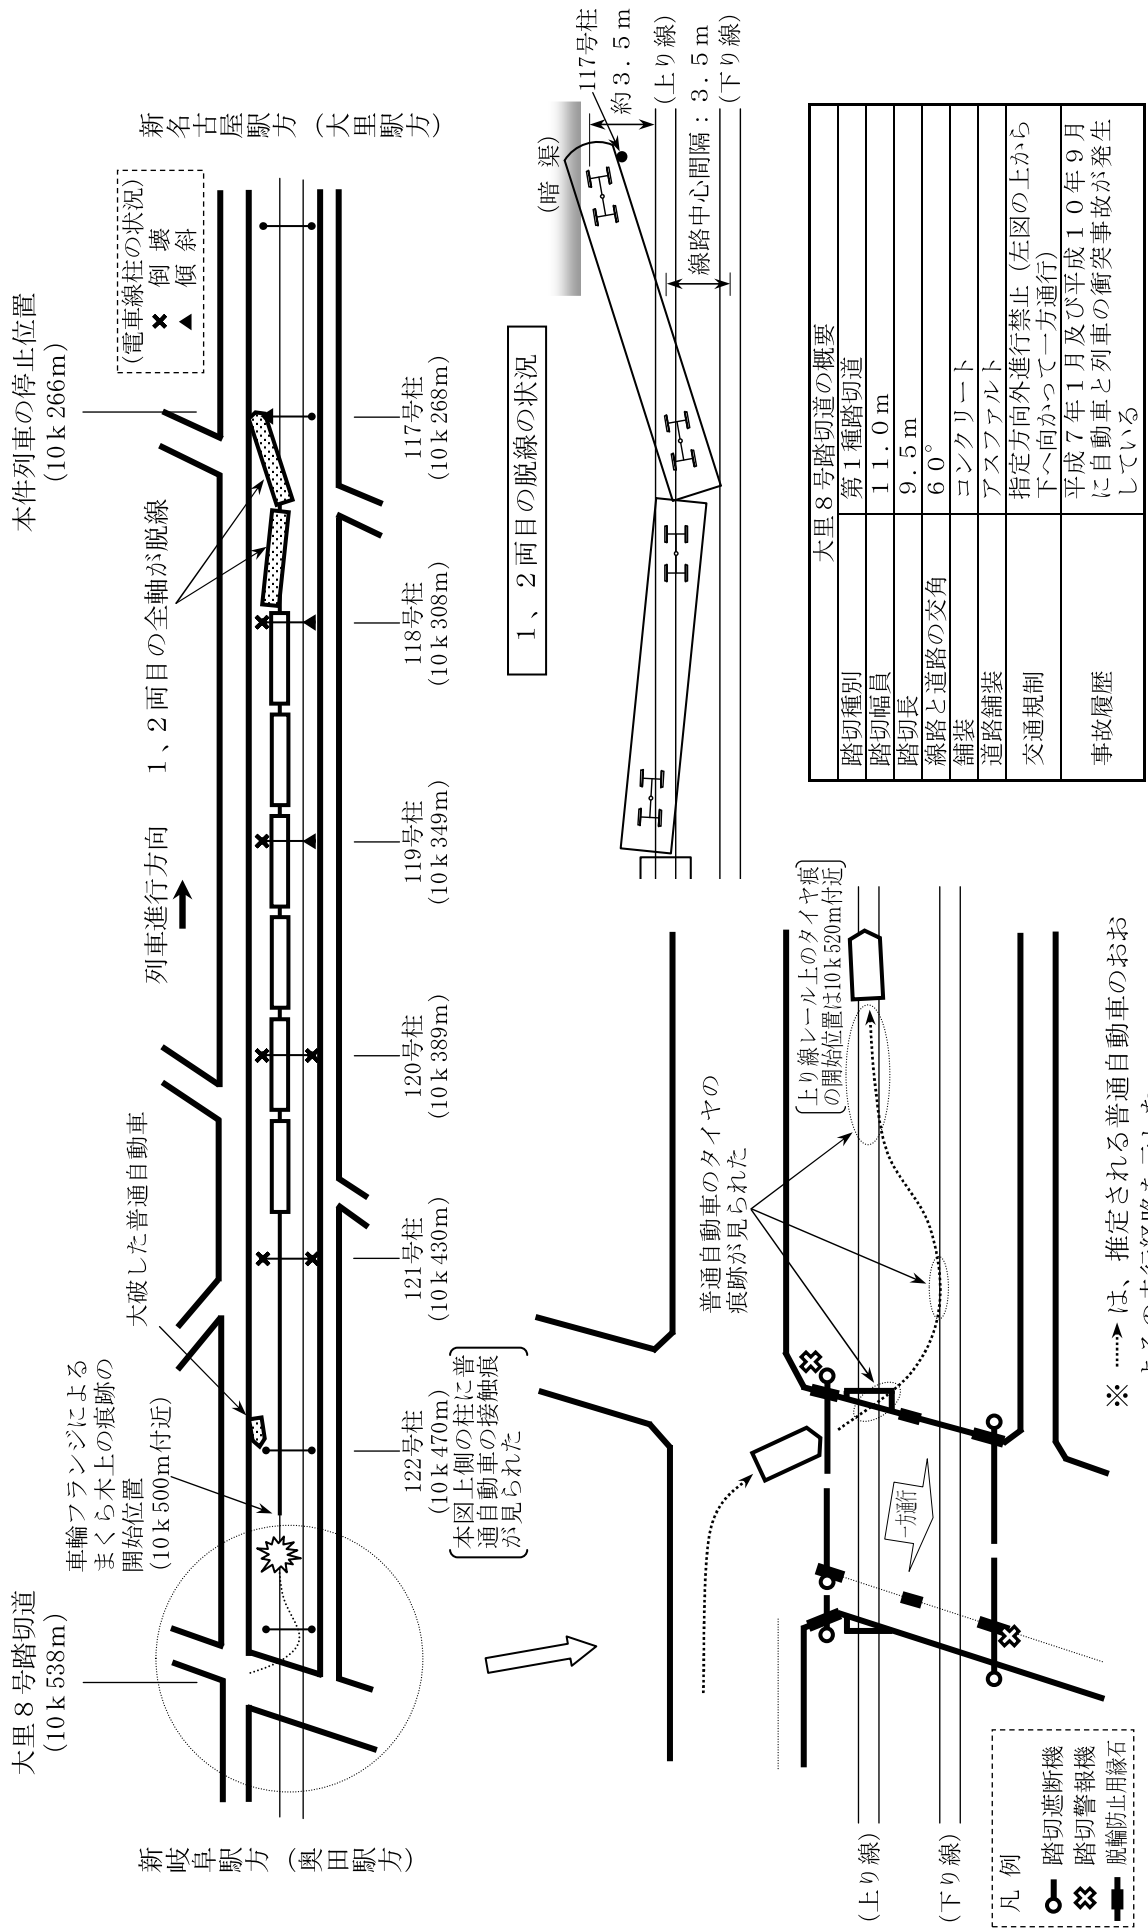
付図3 事故現場略図

電車線柱（門型柱）に倒壊、傾斜等が生ずるとともに、電車線路及び配電線路に損傷が生じた。また、軌道は、PCまくら木等が破損し、約225mにわたって通り狂いが生じた。

普通自動車は、10k470m（同62m）の位置にある122号柱（門型柱）の左側の柱の近くで大破していた。また、この柱には、普通自動車と接触したことにより生じた痕跡が認められた。

本件列車の1両目は、前頭部左端が左側線路脇の暗渠に乗り上げて停止しており、前台車の2軸が左側に、後台車の2軸が右側に脱線していた。また、2両目は、前台車の2軸が右側に、後台車の2軸が左側に脱線していた。

この脱線により、1両目と2両目の連結部付近が右側に張り出し、下り線を支障していた。

本件列車の停止位置は、同社からの報告によれば、先頭は10k266m、最後尾は10k417mであった。

3.3 本件列車は、線路内を走行する普通自動車に後ろから衝突し、普通自動車を巻き込んだため脱線したものと推定される。まくら木上の痕跡から、本件列車は、本件踏切から約38m進んだ位置で脱線し、脱線後の走行過程で電車線柱（門型柱）にぶつかったため、電車線柱に倒壊、傾斜等が生じたものと推定される。これにより、本件列車は、普通自動車との衝突による損傷に加え、電車線柱とぶつかったことによる損傷が生じ、また、電車線柱の倒壊等に伴い、電車線路、配電線路、パンタグラフ等に損傷が生じたものと推定される。

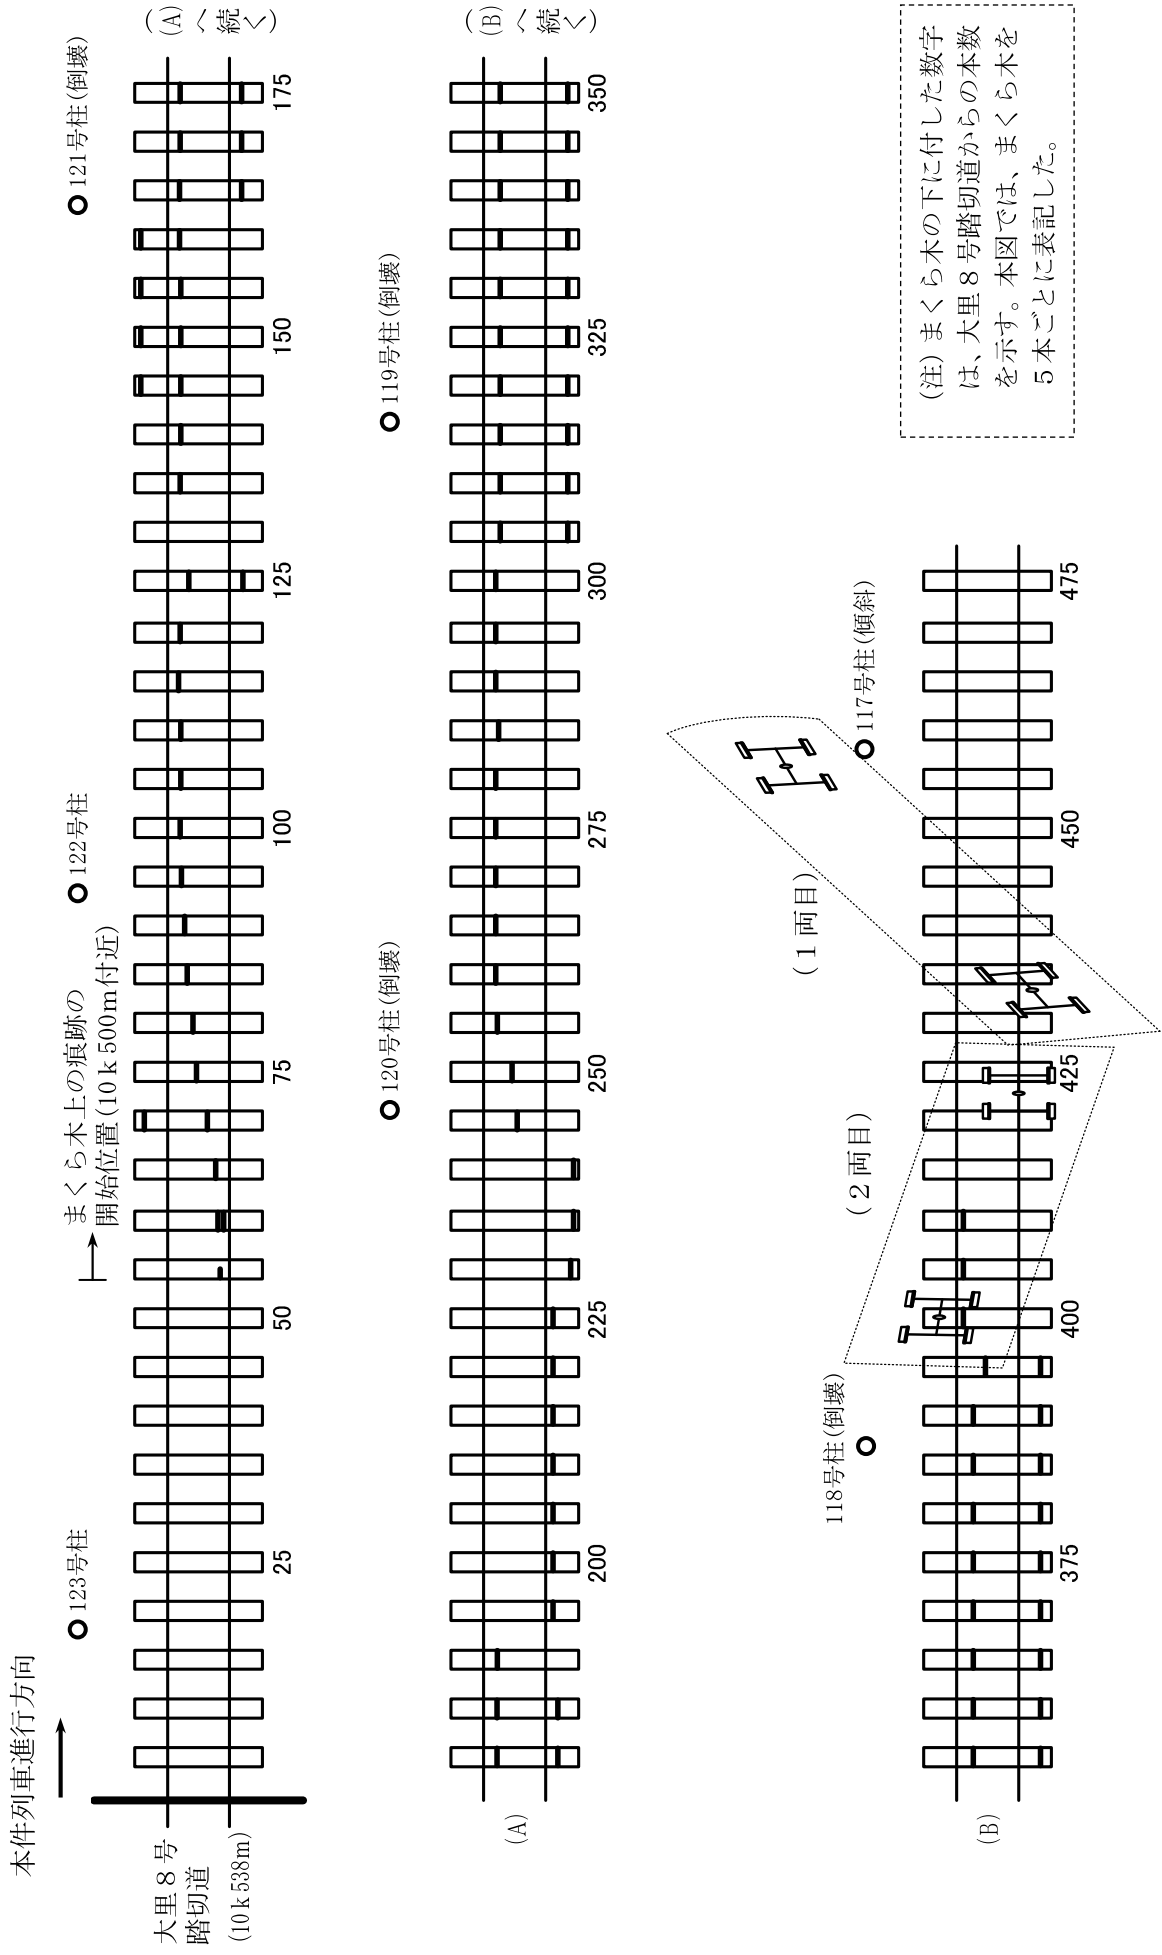
付図4 車輪フランジによるまくら木上の痕跡の状況

普通自動車のタイヤによる上り線レール上の痕跡は、10k520m付近（本件踏切からの距離は約18m）から始まっており、車輪フランジによるまくら木上の痕跡は、10k500m付近（同約38m）から始まっていた。

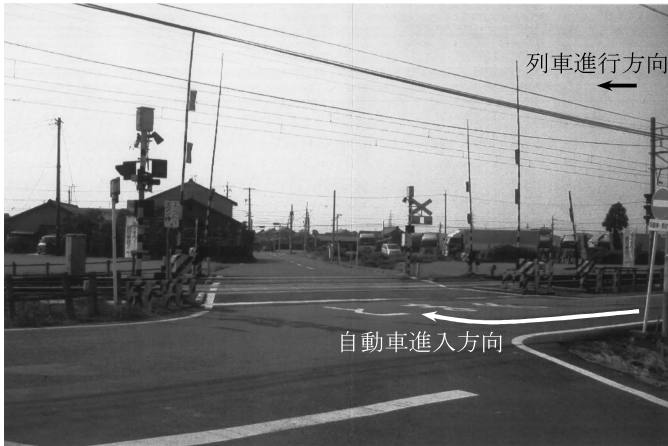
写真1 本件踏切の状況

本件踏切の踏切遮断機及び踏切警報機は動作しており、普通自動車は、降下していた遮断かんの手前で止まっていた。普通自動車は、線路の側道を奥田駅方から走行してきた模様で、本件踏切に対して斜めに停止していた。

普通自動車は、遮断かんに当たるような感じで少し前に動いた後、遮断かんをくぐるように前進し、その後、一気に加速した。本件踏切に進入した普通自動車は、走行路から外れて線路内に入り、いったん下り線まで進んだ後、蛇行しながら大里駅方に向かって走行して上り線に進入し、上り線の線路内を走行したところで、後ろから本件列車が衝突した。

踏切種別	第 1 種踏切道 (踏切遮断機及び踏切警報機が設置されている踏切道)
単・複線の別	複線
踏切の遮断方式	全遮断 (道路の幅員全体を遮断する方式)
障害物検知装置	あり
踏切支障報知装置 (押しボタン)	あり

本事故が発生した本件踏切は、幅員11m、線路と道路の交角60°であり、本件踏切及び接続道路には特段の勾配はなかった。

本件踏切では、平成7年1月に、脱輪した軽自動車と列車が衝突する事故（死傷者なし）が発生し、また、平成10年9月には、遮断かんを突破して進入した普通自動車と列車が衝突する事故（自動車運転者死亡）が発生している。

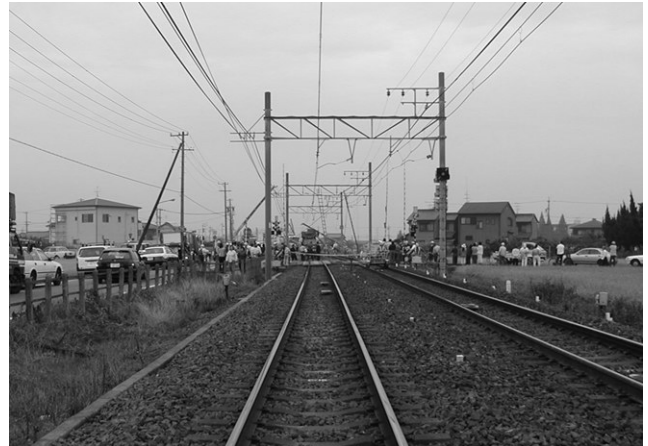
写真2 列車から本件踏切の見
通し状況

国府宮駅を約1分遅れ（8時30分ごろ）で発車し、惰行により速度約120 km/hで、通過駅である奥田駅のホームを通過していたところ、本件踏切の約160m手前で、本件踏切に左から進入してくる普通自動車を発見したため、直ちに気笛を吹鳴するとともに非常ブレーキを使用した。

本件踏切の踏切遮断機は動作しており、普通自動車が本件踏切に進入したのを発見したときには、遮断かんが普通自動車のトランクの上に乗っているように見えた。

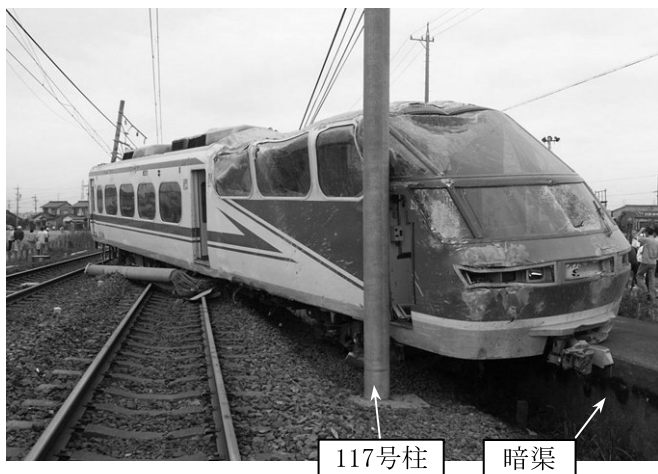
写真3 脱線現場の状況（1両目）

1両目前面の外板に陥没等が生じ、前面ガラスが破損するとともに、2、3、4及び6両目の側面ガラスの一部が破損した。また、本件列車のすべての車両において、屋根上のクーラーカバーの破損や車体の損傷が生じ、2、4、6及び8両目に設けられたパンタグラフもすべて破損した。

1両目のスカートは大破し、1及び2両目において、主電動機、台車に損傷が生ずるとともに、多数の床下機器に破損・損傷が生じた。

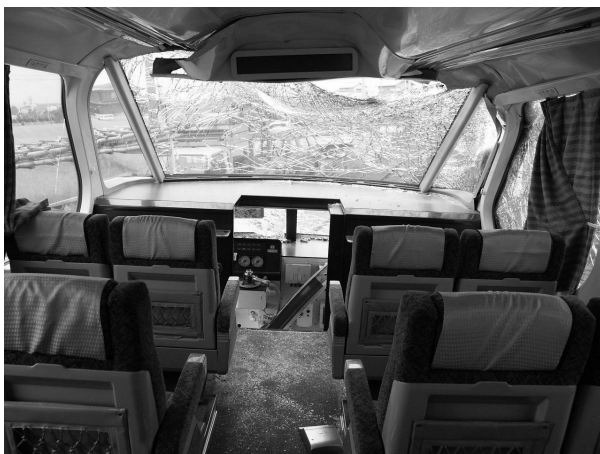
写真5 1両目の車内の状況

本事故により、運転席と客室との間の扉が運転席側に脱落する等の損傷が生じており、とっさに、列車防護用具を収納箱から取り出すより、近くの踏切で措置した方が早いと考え、大里4号踏切道（10k 173m）まで走っていき、踏切支障報知装置（押しボタン）を操作して、特殊信号発光機を動作させた。その後、更に大里駅（9k 520m）まで走り、下り列車が大里駅で停車していることを確認した。

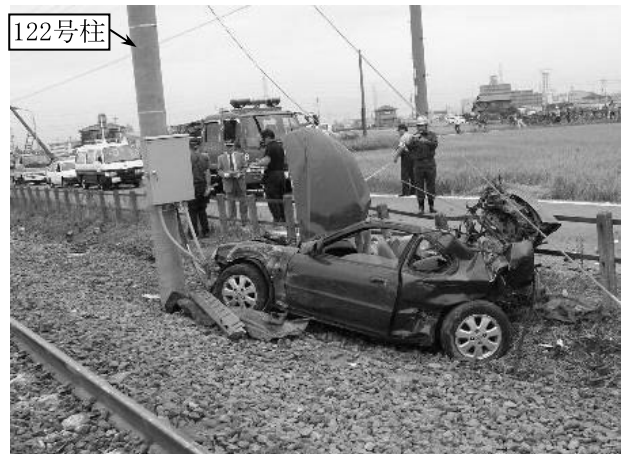
写真6 普通自動車の損傷状況

普通自動車は、左側の線路脇で大破していた。

なお、本件列車に巻き込まれた普通自動車は、本件踏切から62m進んだ位置にある122号柱にぶつかり、その際に本件列車から離れて線路脇にとどまったものと考えられる。
