鉄 道 事 故 調 査 報 告 書

福島臨海鐵道株式会社福島臨海鐵道本線小名浜駅構内
列車脱線事故

事故種類：列車脱線事故

発生日時：平成14年10月10日 14時10分ごろ

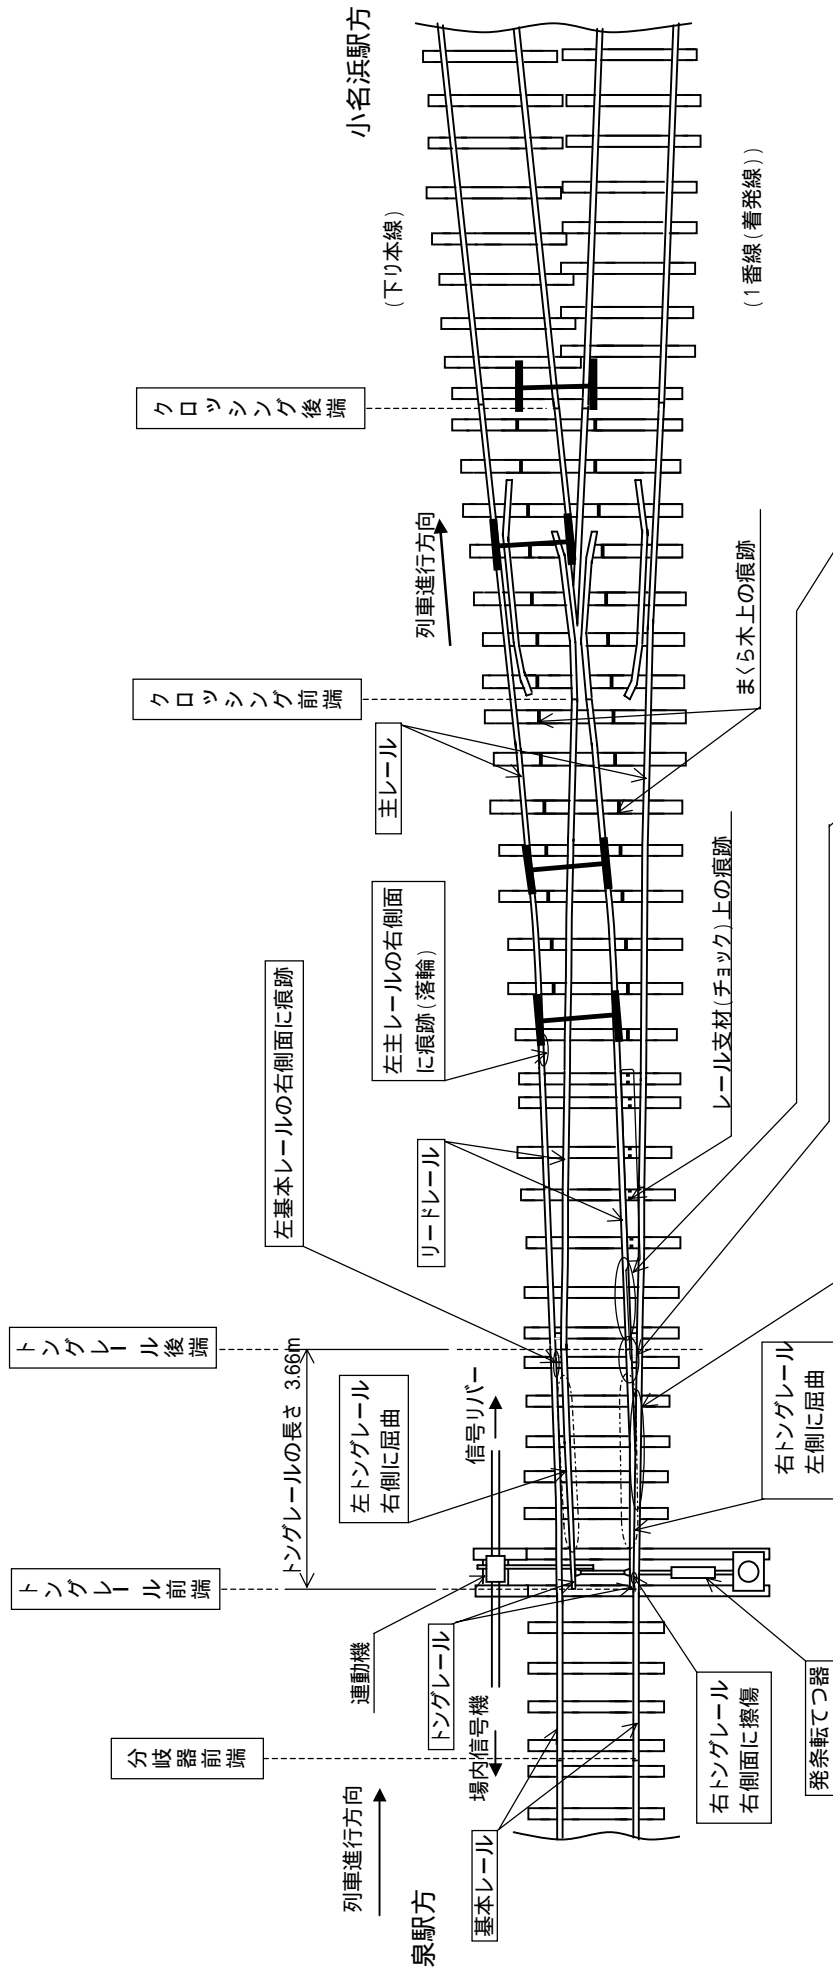
付図4 脱線痕跡図

本件分岐器には、主に以下の損傷及び痕跡があった。

- (1) トングレール底部と床板との摩擦抵抗が増加した状態になり、右トングレール先端が密着不良になっていた。
- (2) 本件列車が対向で本件分岐器に進入したところ、右トングレール先端が上記(1)の密着不良により開口していたところに前台車第1軸の右側車輪フランジが入り込み、右側車輪は本来の進行方向と違う右基本レールを走行し、一方、左側車輪は進行方向の基本レールを走行したため、車輪は脱線しトングレール後端まで走行した。このため、車輪が両トングレールを抱き込み拘束してトングレール後端まで走行したことにより、両トングレールは屈曲した。

- (3) 右側車輪はトングレール後端付近で頭頂面に乗り上がったが、リードレール上で右側に脱線し、レール支材(チョック)及びまくら木上を走行した。

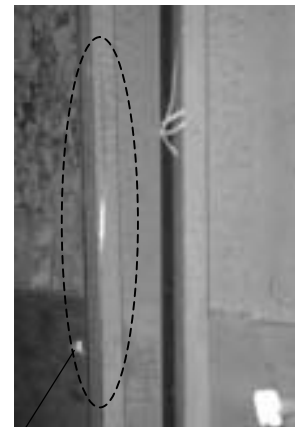
右リードレール頭頂面から右側面に痕跡(落輪)

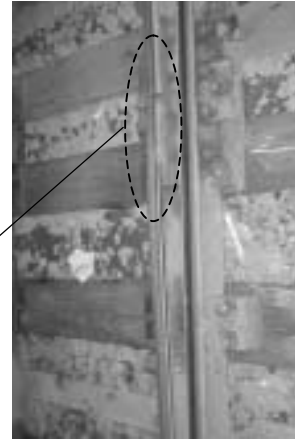
右トンゲレールの右側面から頭頂面に痕跡

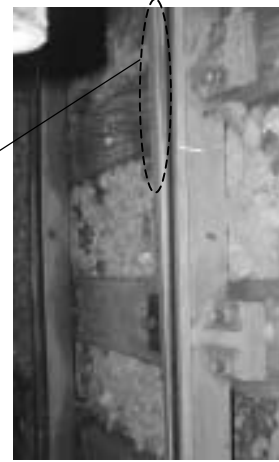
(1) 2.3.1で述べた右トングレールの密着する部分(右側面)の擦傷は、前台車第1軸の右側車輪フランジが右トングレールと右基本レールとの間に入り込んだために生じたものと考えられることから、右トングレールは密着不良を生じていたものと考えられる。さらに、右トングレールの密着不良は、本件列車の前に本件分岐器を通過した上り貨第54列車がトングレールを背向から割り出して走行した後、発条転てつ器により定位の位置に復する途中で生じた可能性が考えられる。

右トンゲレールの右側面に擦傷

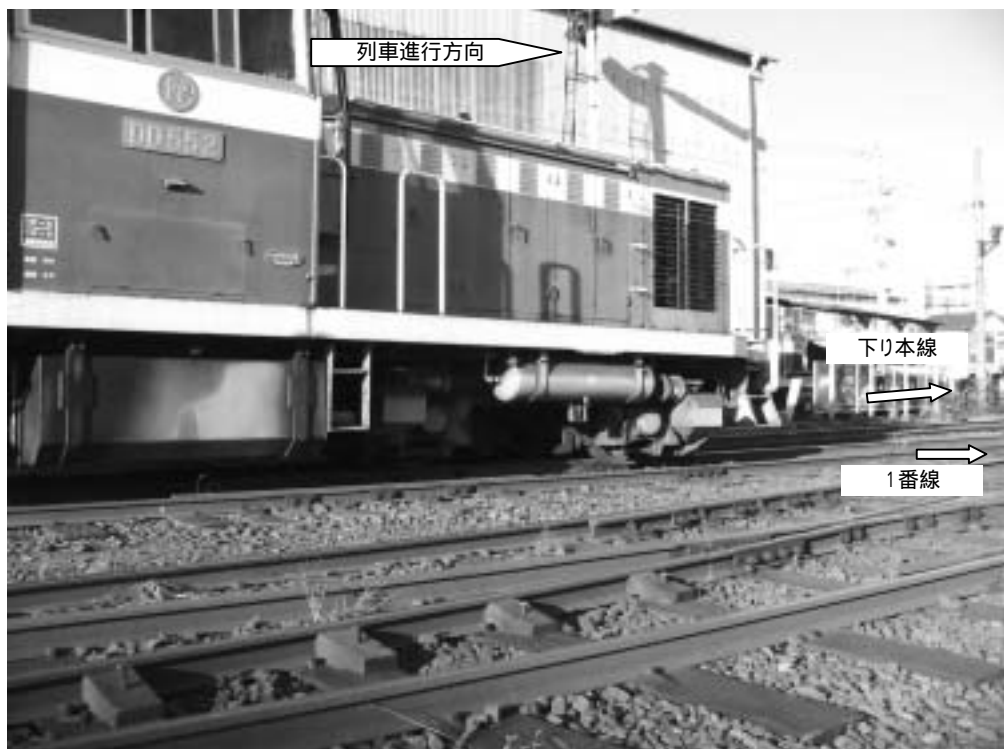
写真1 脱線現場の状況

本件列車は、先頭車両の前台車第1軸が右側（前後左右は進行方向を基準とする。以下同じ。）に脱線し、本件分岐器のトンゲール先端から約19m進んだ位置で停止した。

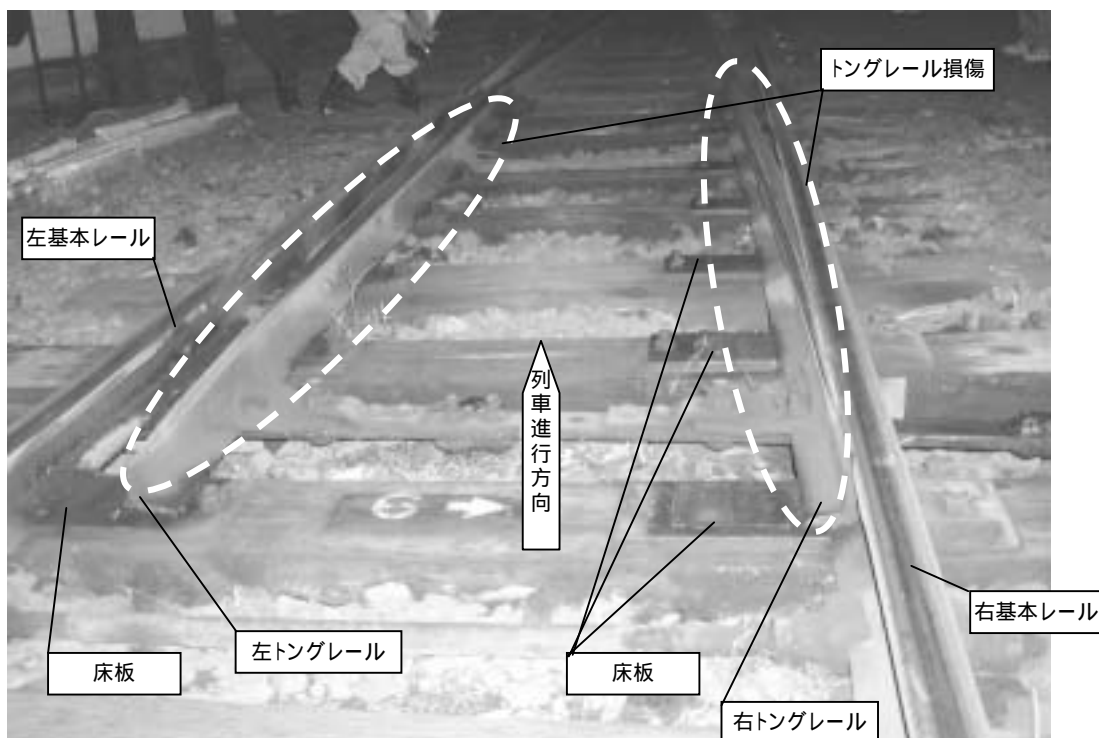
写真2 トングレールの損傷状況

右トングレール

左側に屈曲

密着する部分等の右側面に擦傷

頭頂面に痕跡

左トングレール

右側に屈曲

2.6.1(2)より、転てつ器の床板は、9月24日に清掃及び塗油を行ってから事故当日まで清掃及び塗油を行っていなかったこと、更に台風21号の通過時に塩分を含んだ降雨があったことから、トングレール底部と床板との摩擦抵抗が増加した状態になり、発条転てつ器のばねの復元力よりも大きくなったため、右トングレールに密着不良が生じた可能性が考えられる。

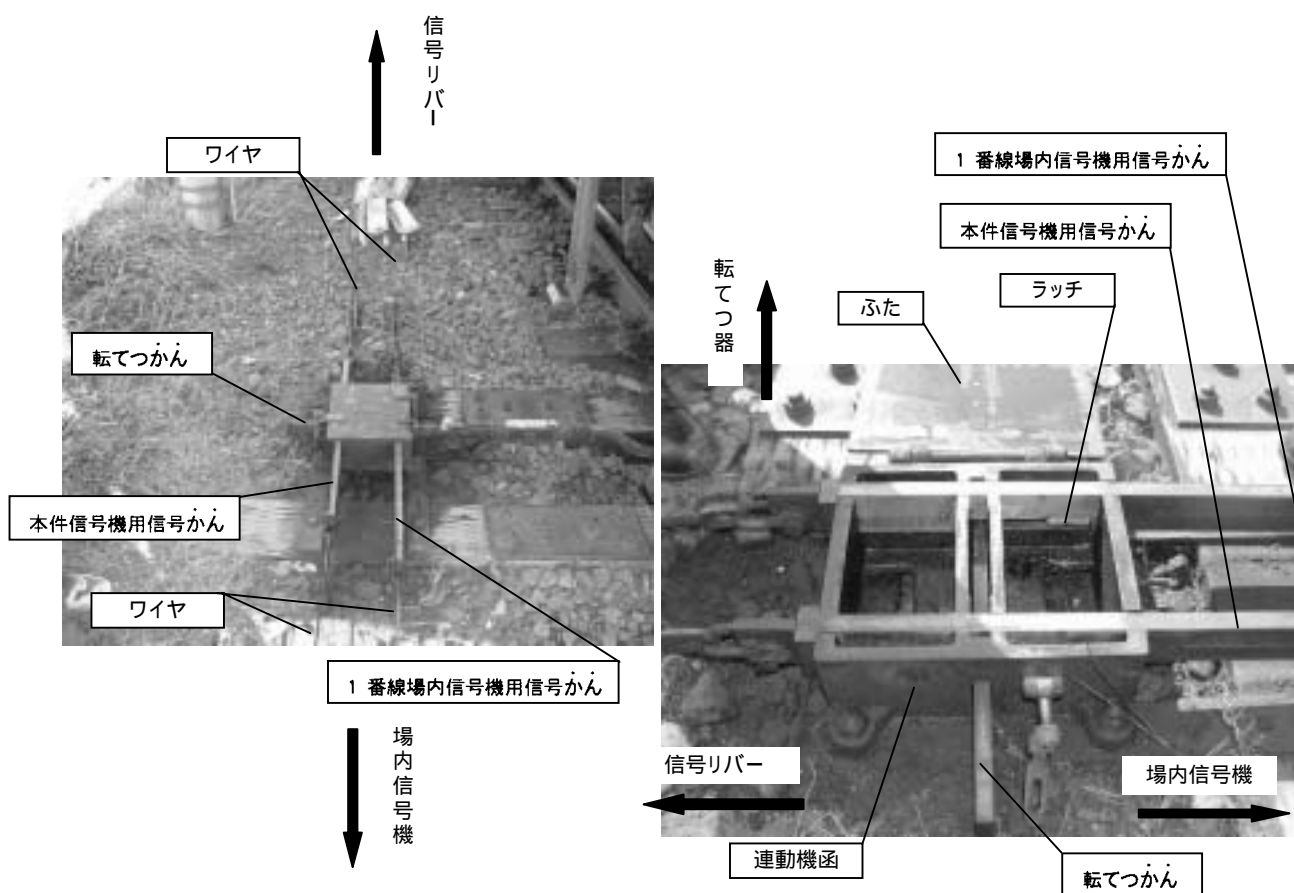
写真4 連動機の設置状況

- (1) 本件分岐器の右トングレールが密着せず、信号かんによる転てつ器の鎖錠ができない状況となっていた。
- (2) 転てつかんは、転てつかん受部の摩耗により位置が下がっていた。

本件分岐器の右トングレールに密着不良が生じたのは、発条転てつ器により、トングレールが定位の位置に復する際に、そのトングレール底部と床板との摩擦抵抗が増加した状態になっていたため、トングレールが円滑に摺動しなかったことによるものと考えられる。また、トングレールの密着不良により、進路が構成されていなかったにもかかわらず、腕木式信号機の腕木が下がったのは、信号機と転てつ器を連鎖させるための連動機の内部において、転てつがんの位置が受部の摩耗により下がっていたこと、また、ラッチが固渋していたことにより、それが適正に機能しなかったことによるものと考えられる。

- (1) 本件分岐器の連動機については、転てつがんと受部の摩耗部分に鋼板を溶接し、信号がんの洗浄及び塗油を行った。
- (2) 宮下駅の連動機においても、同様に転てつがんと受部が摩耗していたので、摩耗部分に鋼板を溶接するとともに信号がんの洗浄及び塗油を行った。
- (3) 連動機の定期検査において、転てつがんと受部の摩耗状態及びラッチの動き具合の確認を検査項目に加えることとした。

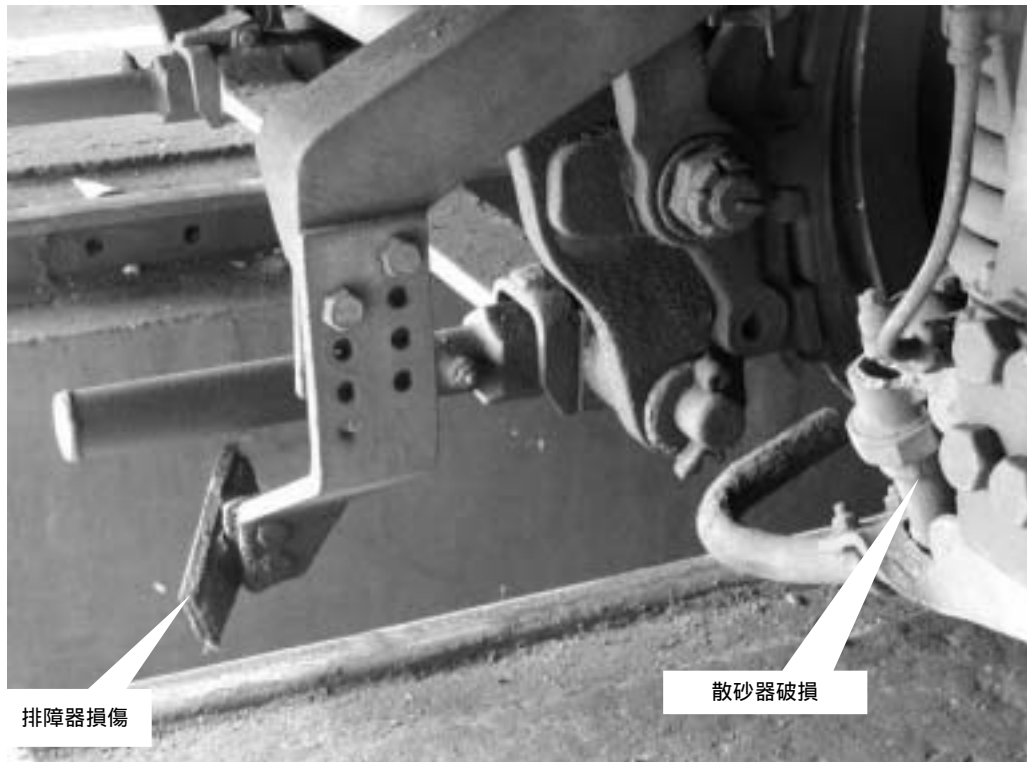
写真5 車両の損傷状況(1)

先頭車両は、前部右側の元空気だめ管、散砂管、前部の減速機等が損傷していた。

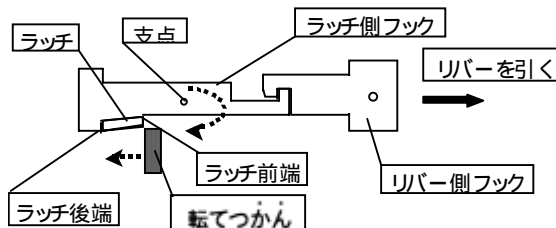
図1 - 6 転てつかん受部が摩耗している場合

転てつかん受部が摩耗により、転てつかんの位置がラッチ前端より下がる場合は、信号かんの移動によりラッチ後端が転てつかんの位置へ移動し、転てつかんがラッチを押し上げることから、ラッチ側フックが支点を中心に回転するために、リバー側フックとのかみ合いが外れ、信号機は停止信号現示のままとなる。(図1 - 6 参照)

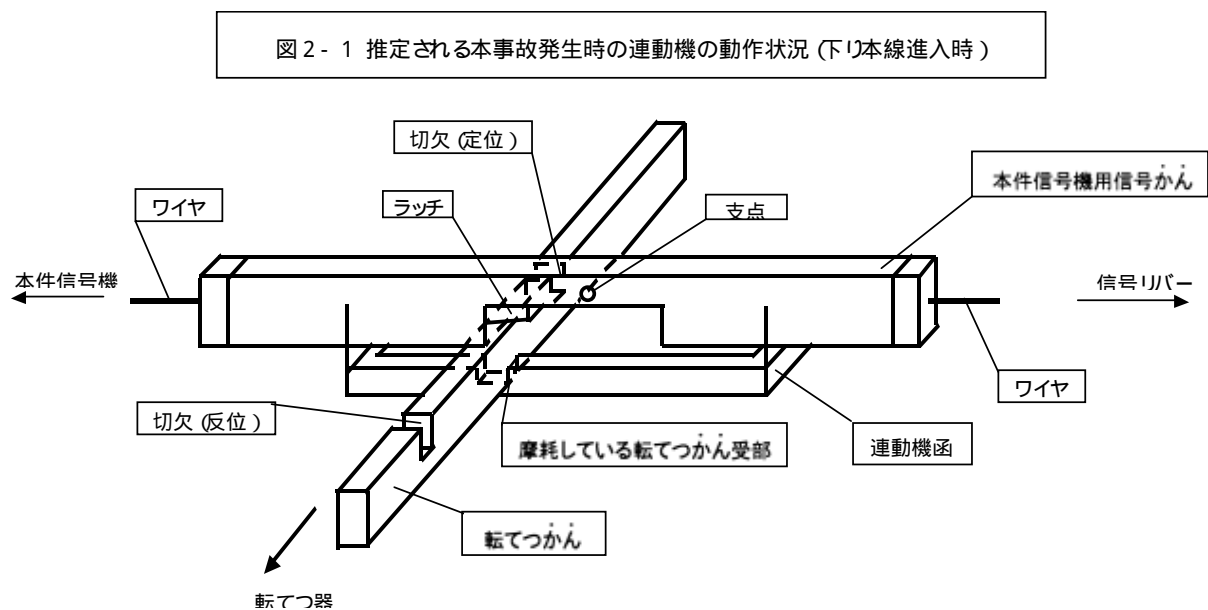
- (1) 本件分岐器の右トングレールが密着せず、信号かんによる転てつ器の鎖錠ができない状況となっていた。
- (2) 転てつかんは、転てつかん受部が摩耗していたことにより、位置がラッチ前端より下がっていた。
- (3) また、この状態において、リバーを引いたところ、信号かんの移動により、ラッチが転てつかんの位置に移動したが、ラッチが固渋していたために、フックが外れるところまで、転てつかんがラッチを押し上げることができなかった。
- (4) 上記の状態において、リバーは完全に下がり切っていなかった。また、本件信号機の腕木は約30度の位置まで下がった。
