鉄 道 事 故 調 査 報 告 書

山陽電気鉄道株式会社本線播磨町駅～東二見駅間
列車脱線事故（踏切障害に伴うもの）

鉄道事故調査報告書

事故種類：列車脱線事故（踏切障害に伴うもの）

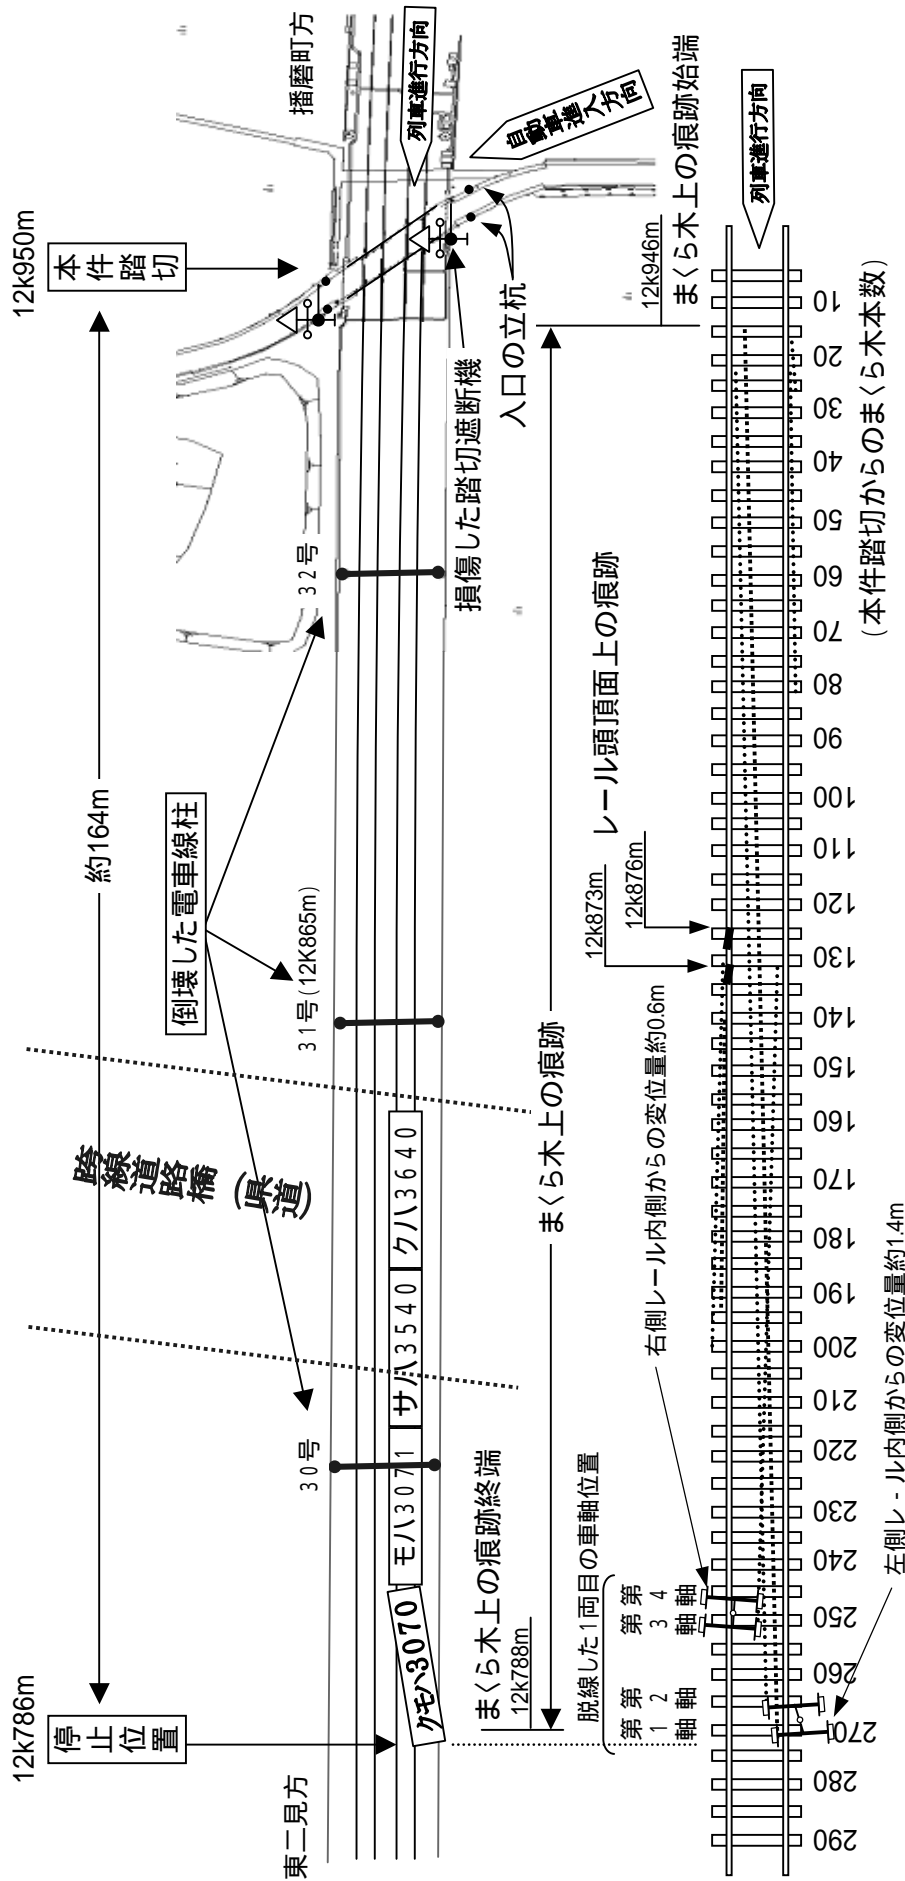
付図3 事故現場略図

電車線柱3組(32号～30号)倒壊、ぎ電線及び配電線の断線、踏切遮断機の倒壊及びPCまくら木等の損傷が生じていた。

脱線した車輪フランジによると思われるまくら木上の痕跡が、12k946mから12k788mの間に見られた。

また、12k876m及び12k873mの右側レールの頭頂面上に、車輪フランジによるものと思われる痕跡が見られた。

本件列車の停止位置は、1両目先頭位置が12k786mであった。

本事故が発生した本件踏切は、幅員2.3m、線路と道路の交角50°であり、「大型車通行禁止」の交通規制がされていた。さらに、本件踏切の入口の両側には、大型車が進入できないように2.3mの幅で杭が設けられていた。

踏切種別	第1種	道路幅員	2.3m	交通規制	大型車通行禁止
踏切幅員	2.3m	踏切舗装	接続軌道	列車からの踏切見通し距離	11.5m
踏切長	10.5m	道路舗装	アスファルト	事故履歴	なし
道路と踏切との交角	50°	踏切支障報知装置	なし

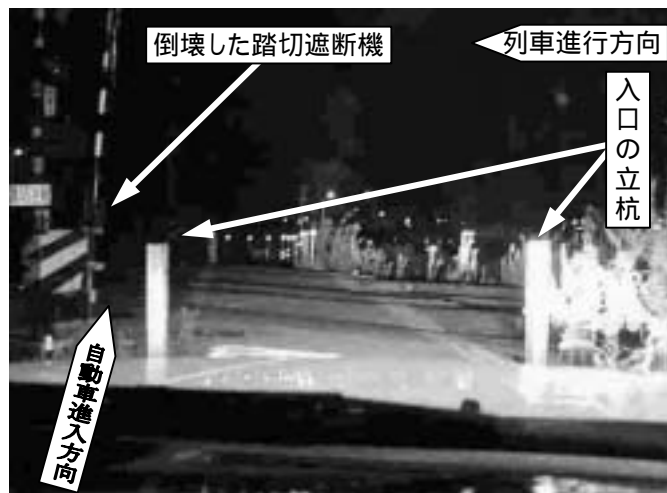
写真1 普通自動車進入側から
本件踏切の見通し状況

列車から本件踏切の見通しは、平成11年7月8日に実施した踏切道実態調査によれば115mであった。本件踏切付近の線路は半径1,200mの左曲線となっている。

本件踏切には、踏切照明が設けられており、夜間においても自動車側から踏切幅の確認が困難な状況ではなかった。

なお、本件踏切名称が記された標板は、遮断機柱に地上から約2mの位置に取り付けられていた。

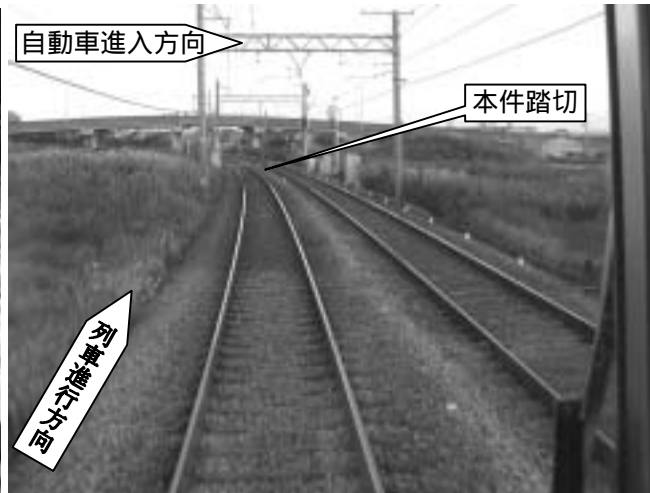
写真2 列車から本件踏切
の見通し状況

なお、運転者は本件列車を停止させるため本件列車方向へ向かって走ったが、運転者は発炎筒を使用しなかったこと、及び本事故現場付近の線路は2.8.2に記述した状況であることから、運転士が運転者と普通自動車を発見した位置は、本件列車が停止できる距離内ではなかったため、衝突したものと推定される。

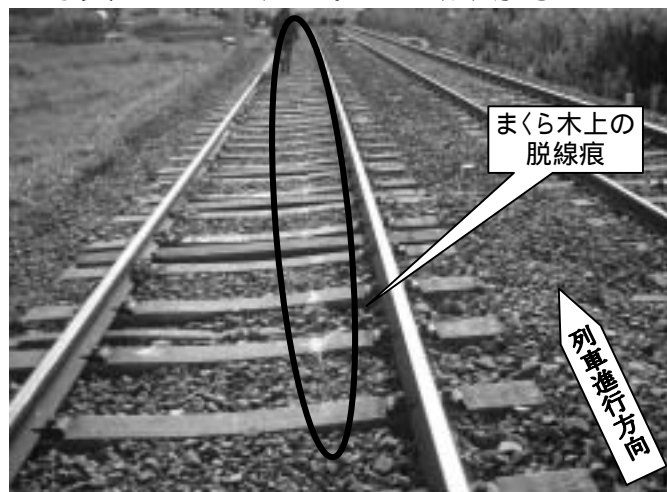
写真3 まくら木上の痕跡等

3.3 2.8.1に記述したまくら木上の痕跡から、本件列車の1両目前台車は、普通自動車を1両目の床下に巻き込んだため、本件列車が普通自動車と衝突した直後に左側に脱線したものと推定される。

なお、12k876m及び12k873mの位置に見られた右側レール頭頂面上のフランジによると思われる痕跡、電車線柱の位置及び本件列車の1両目の先頭と後台車の車軸までの長さから、1両目後台車は、1両目の先頭が31号の電車線柱にぶつかった際の衝撃で、右側に脱線したものと推定される。

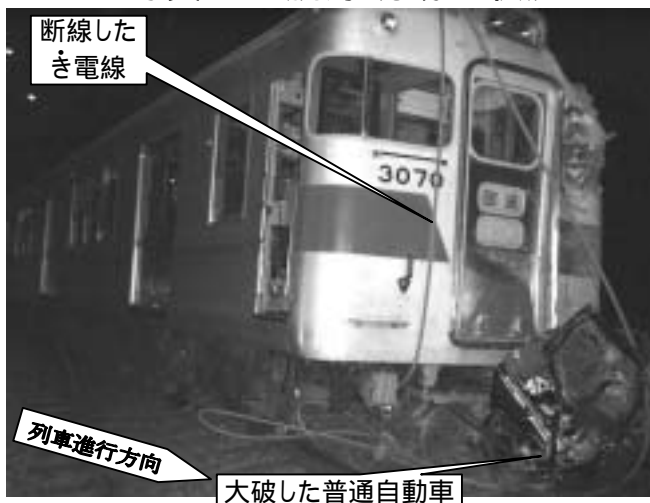
写真4 脱線現場の状況

普通自動車は、本件列車の1両目前方左側の床下に、巻き込まれた状態で大破していた。

また、普通自動車の左側後輪は、折損した車軸の一部をホイールに残した状態で、本件踏切付近で発見された。

なお、普通自動車は、後輪部分の改造登録を行っており、標準車の全幅169cmに対して178cmであった。車体の塗色は、黒色であった。

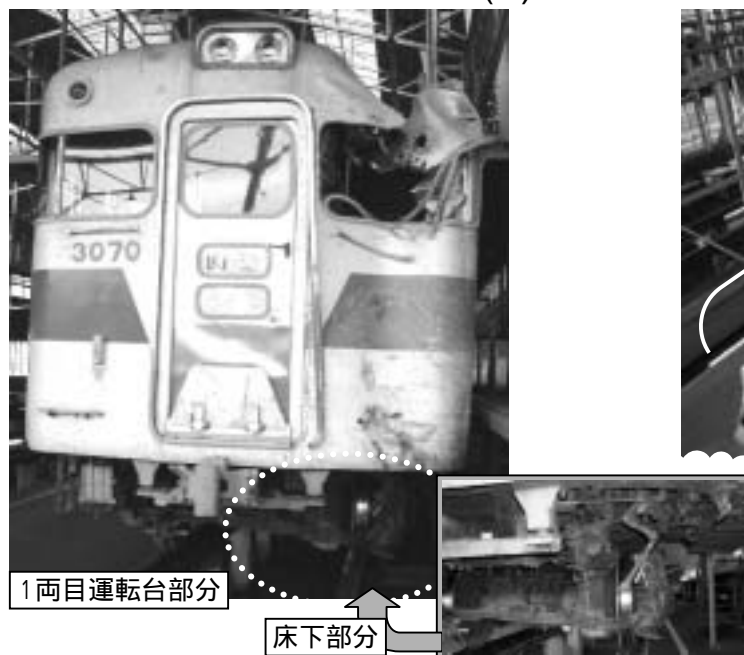
写真5 車両の損傷状況(1)

1両目、2両目の車体損傷、1両目～4両目までの車体屋根上機器及び2両目のパンタグラフ損傷、また、1両目の前面ガラス破損及び床下機器等に損傷が生じていた。

車体損傷の内、特に1両目の運転台上部の屋根部分は、電車線柱とぶつかったことによると思われる損傷が激しかった。

なお、運転台の室内上部にある配電盤内の過電流遮断器(NFB)は、上記のように屋根部分が損傷したことにより、この部分に設けられていた配電盤のカバーがずれたことから、このカバーが、配電盤内の過電流遮断器の操作取っ手を押し下げたため、直流100Vの電源回路を遮断していた。

屋根部分が損傷したことにより、この部分に設けられていた配電盤のカバーがずれたことから、このカバーが、配電盤内の過電流遮断器の操作取っ手を押し下げ、バッテリーからの給電をも遮断したためと考えられる。
