鐵道事故調查報告書

平成16年2月27日

南海電気鉄道株式会社高野線紀伊細川駅～紀伊神谷駅間
列車脱線事故

鉄道事故調査報告書

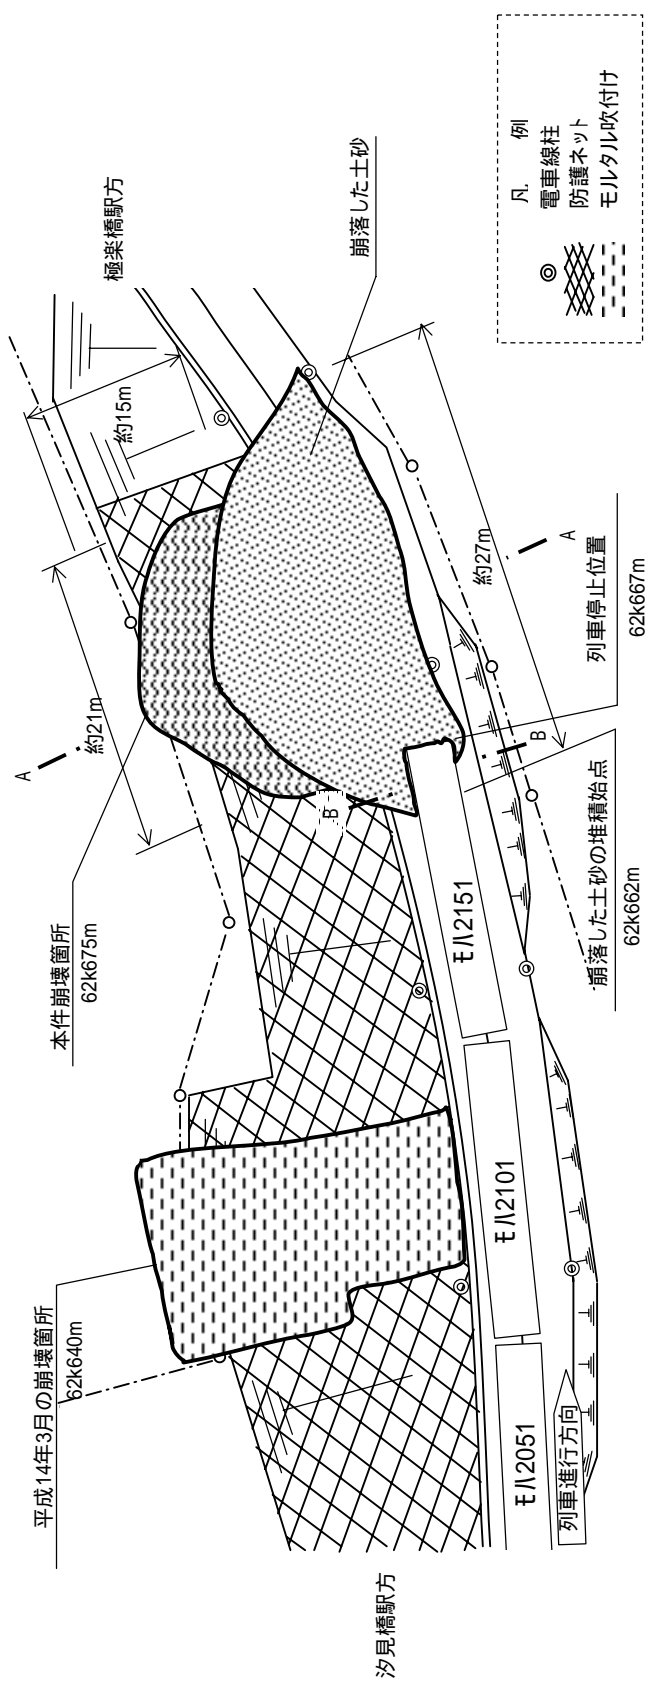
付図5 事故現場略図

(1) 本件崩壊箇所から崩落した土砂約130m³は、汐見橋駅起点62k662m(以下「汐見橋駅起点」は省略。)付近から62k689m付近にかけて、線路上に約27mにわたって堆積していた。

(2) 本件崩壊箇所ののり面勾配は、約1:0.6(水平からの角度約59°)であった。線路からの高さ約21mの用地境界外を頂部とした底部の幅約21m、のり面に沿った上下方向の長さ約15mの扇状の範囲において、のり面が崩壊していた。

(3) 電車線柱(1本)の倒壊、高圧配電線路の断線等が生じていた。

- (4) 平成14年3月28日、本件崩壊箇所に近接する汐見橋駅方ののり面(62k640m付近)から約15m³の土砂が崩落した小規模な表層崩壊により、列車脱線事故が発生していた。崩壊箇所については、周辺の不安定土砂を取り除いた後、のり面に金網を張りモルタル吹付けによるのり面防護工が施工(62k634m~62k646m)された。

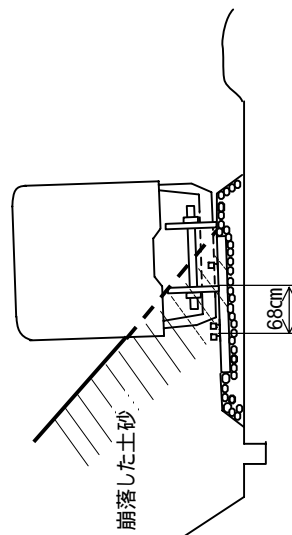
B - B断面 (1両目前台車脱線状況)

本件列車は、線路上に堆積した土砂に乗り上げ、1両目の前台車全2軸が右側に68cm離れて脱線していた。

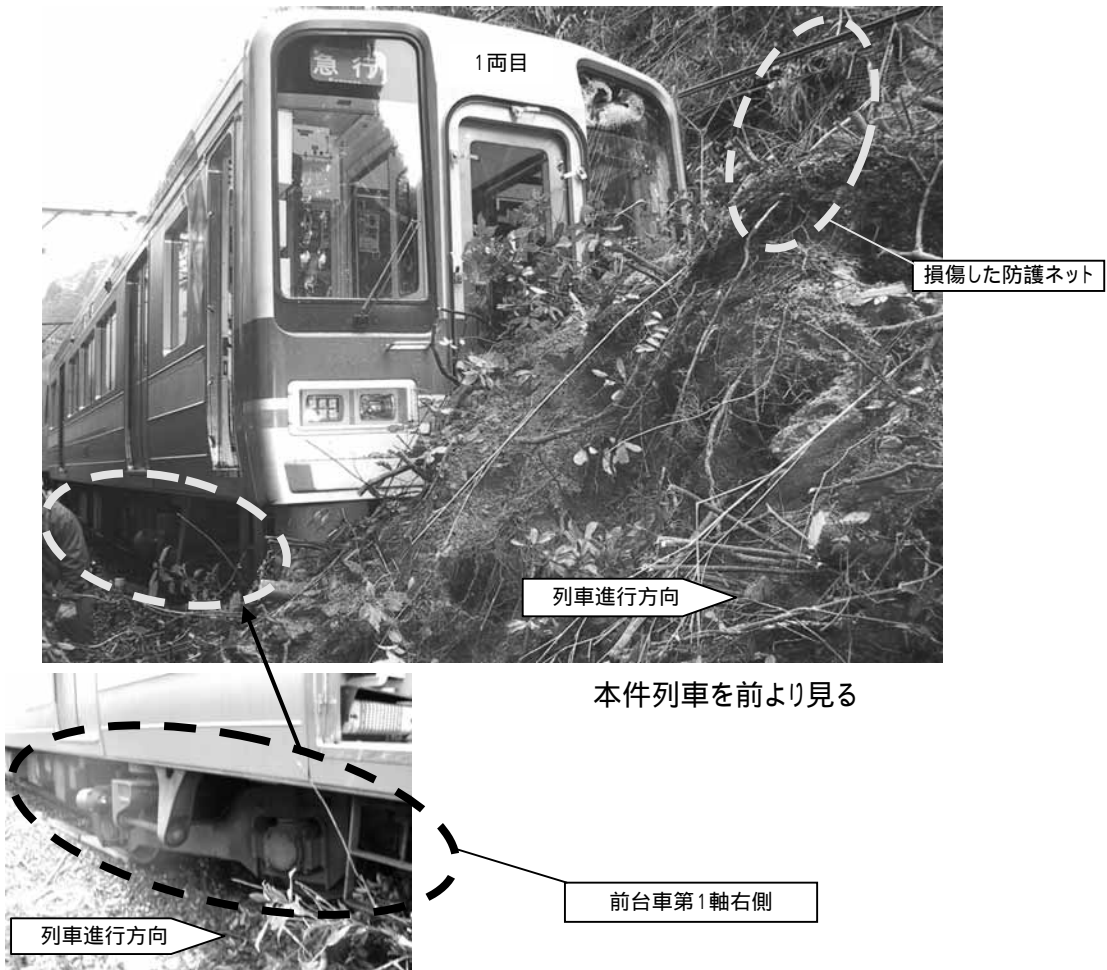
写真1 脱線現場の状況

本件列車は、線路上に堆積していた土砂に乗り上げて前台車全2軸が右側に脱線したものと推定される。

本事故は、崩壊した切取りのり面から線路内に流入して堆積した土砂に、本件列車が乗り上げたため、1両目の前台車全2軸が脱線したことによるものと推定される。

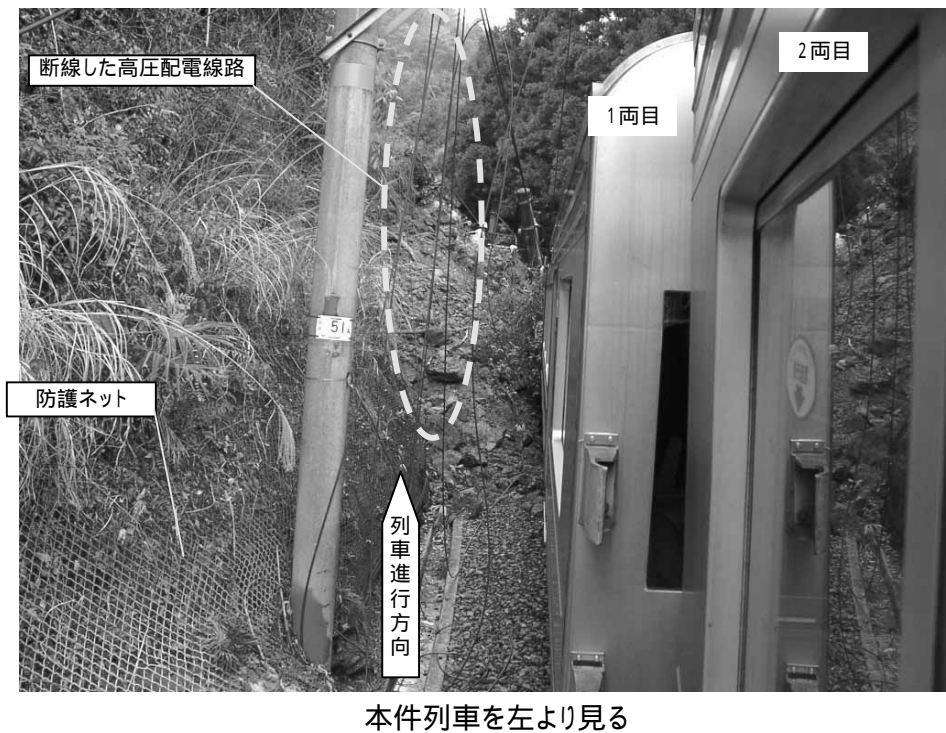
写真2 土砂流入の状況

3.1 本件列車の直前の上り列車(極楽橋駅発9時20分)の通過から下り列車である本件列車の接近(9時32分ごろ)までの間に、本件崩壊箇所において土砂崩壊が発生し、約130m³の土砂がのり面から線路上にかけて堆積したものと推定される。

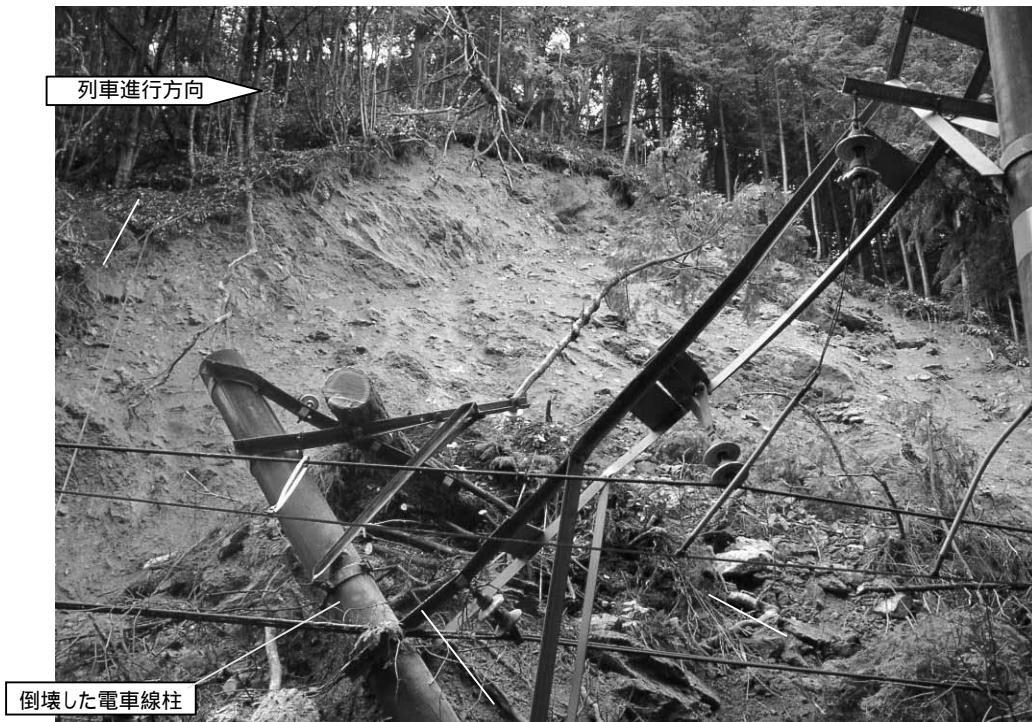
写真3 のり面崩壊の状況

また、のり面を防護していたネットが崩壊した土砂に巻き込まれ損傷していた。

本件崩壊箇所に露出していた岩盤には、新鮮な破断面は確認されなかった。また、崩落した岩塊には、崩壊前から生じていたのり面勾配方向の割れ目が見られた。

3.3 2.5.3及び2.7並びに以下に示すことから、切取のり面の崩壊は、のり面深部の岩盤に生じていた多数の割れ目がのり面勾配方向に繋がったことにより、この繋がった割れ目を滑り面として浮き石化した表層の風化岩塊が安定性を失い自重により崩壊した、いわゆる基盤崩壊であったものと推定される。

切取りのり面の崩壊については、のり面の深部において基盤崩壊が発生したものと推定される。

5.1 本件崩壊箇所の復旧工事については、周辺の不安定土砂を取り除いた後、のり面に金網を張りモルタル吹付けによるのり面防護工が施工され、平成15年3月に工事を完了している。

- (1) 本件崩壊箇所付近ののり面については、事故後ボーリングによる詳細な地質調査を実施し、その結果に基づき、のり面防護の強化を図るために、14年3月にのり面崩壊した箇所の手前から本件崩壊箇所まで、ロックボルト等によるのり面防護工を施工(62k612m~62k683m)した。
- (2) 本件崩壊箇所付近ののり面に、落石検知装置を設置(62k603m~62k708m)した。
- (3) 高野線全線にわたり、斜面の地形、地質等を踏まえた詳細な調査を行い、必要な箇所には落石検知装置の設置を行う。

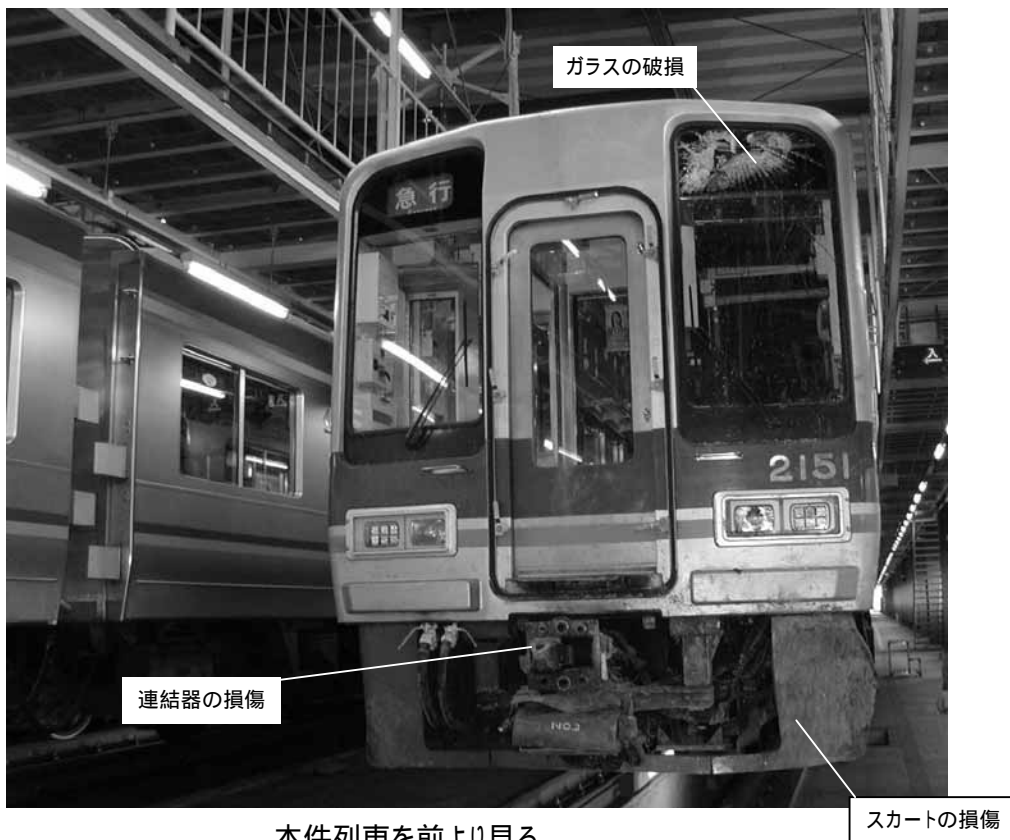
写真4 車両の損傷状況

1両目(モハ2151号車)の車両のみが損傷していた。主な損傷は、前面ガラス及び前面下部のスカートの破損、並びに連結器及び床下機器の損傷であった。

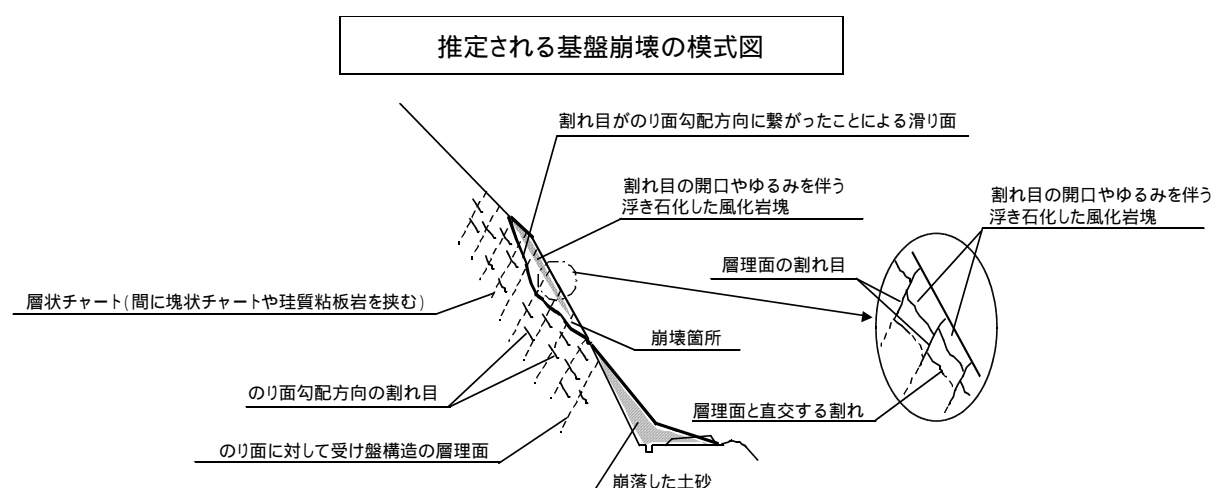
本件崩壊箇所の地質は、下図に示すように主に数cmから10数cm程度の層理面（層状の構造の面）を持つ層状チャートが占めており、この層状チャートの間に塊状チャートや珪質粘板岩の層が挟み込まれた地層である。斜面は急傾斜の層理面を持つ受け盤構造である。また、斜面の表層は全体に風化が進行している。

この層状チャートの表層部分は、長年の風化により受け盤構造の層理面に沿った割れ目の開口が進行し、更に層理面と直交するような割れ目が発生し、この割れ目の開口が進行することから、浮き石化した風化岩塊がのり面の表層に留まり分布していたものと考えられる。また、チャートは緻密で堅硬質な岩石であることから、層状チャートの表層部分では層理面に沿った割れ目の開口が発生するが、より深部の割れ目は緩やかに進行したのものと考えられる。

本件崩壊箇所に露出していた岩盤及び崩落した岩塊には、崩壊で新たに形成されたと考えられる新鮮な破断面は確認されず、空気との接触や地下水の浸透などに起因すると推定される表面が暗褐色皮膜状に酸化した割れ目が多く見られた。

また、崩落した岩塊には、受け盤構造の層理面にほぼ直交するのり面勾配方向の割れ目及び表面に鏡肌（割れ目に沿って岩盤が擦れ合うことにより形成される鏡のように磨かれた光沢のある面）が見られた。

これらのことから、割れ目は長期間かけて内部で進行していたものと考えられる。
