# 鉄 道 事 故 調 査 報 告 書

高松琴平電気鉄道株式会社 志度線房前駅構内 列車脱線事故

# 鉄道事故調査報告書

事故種類：列車脱線事故

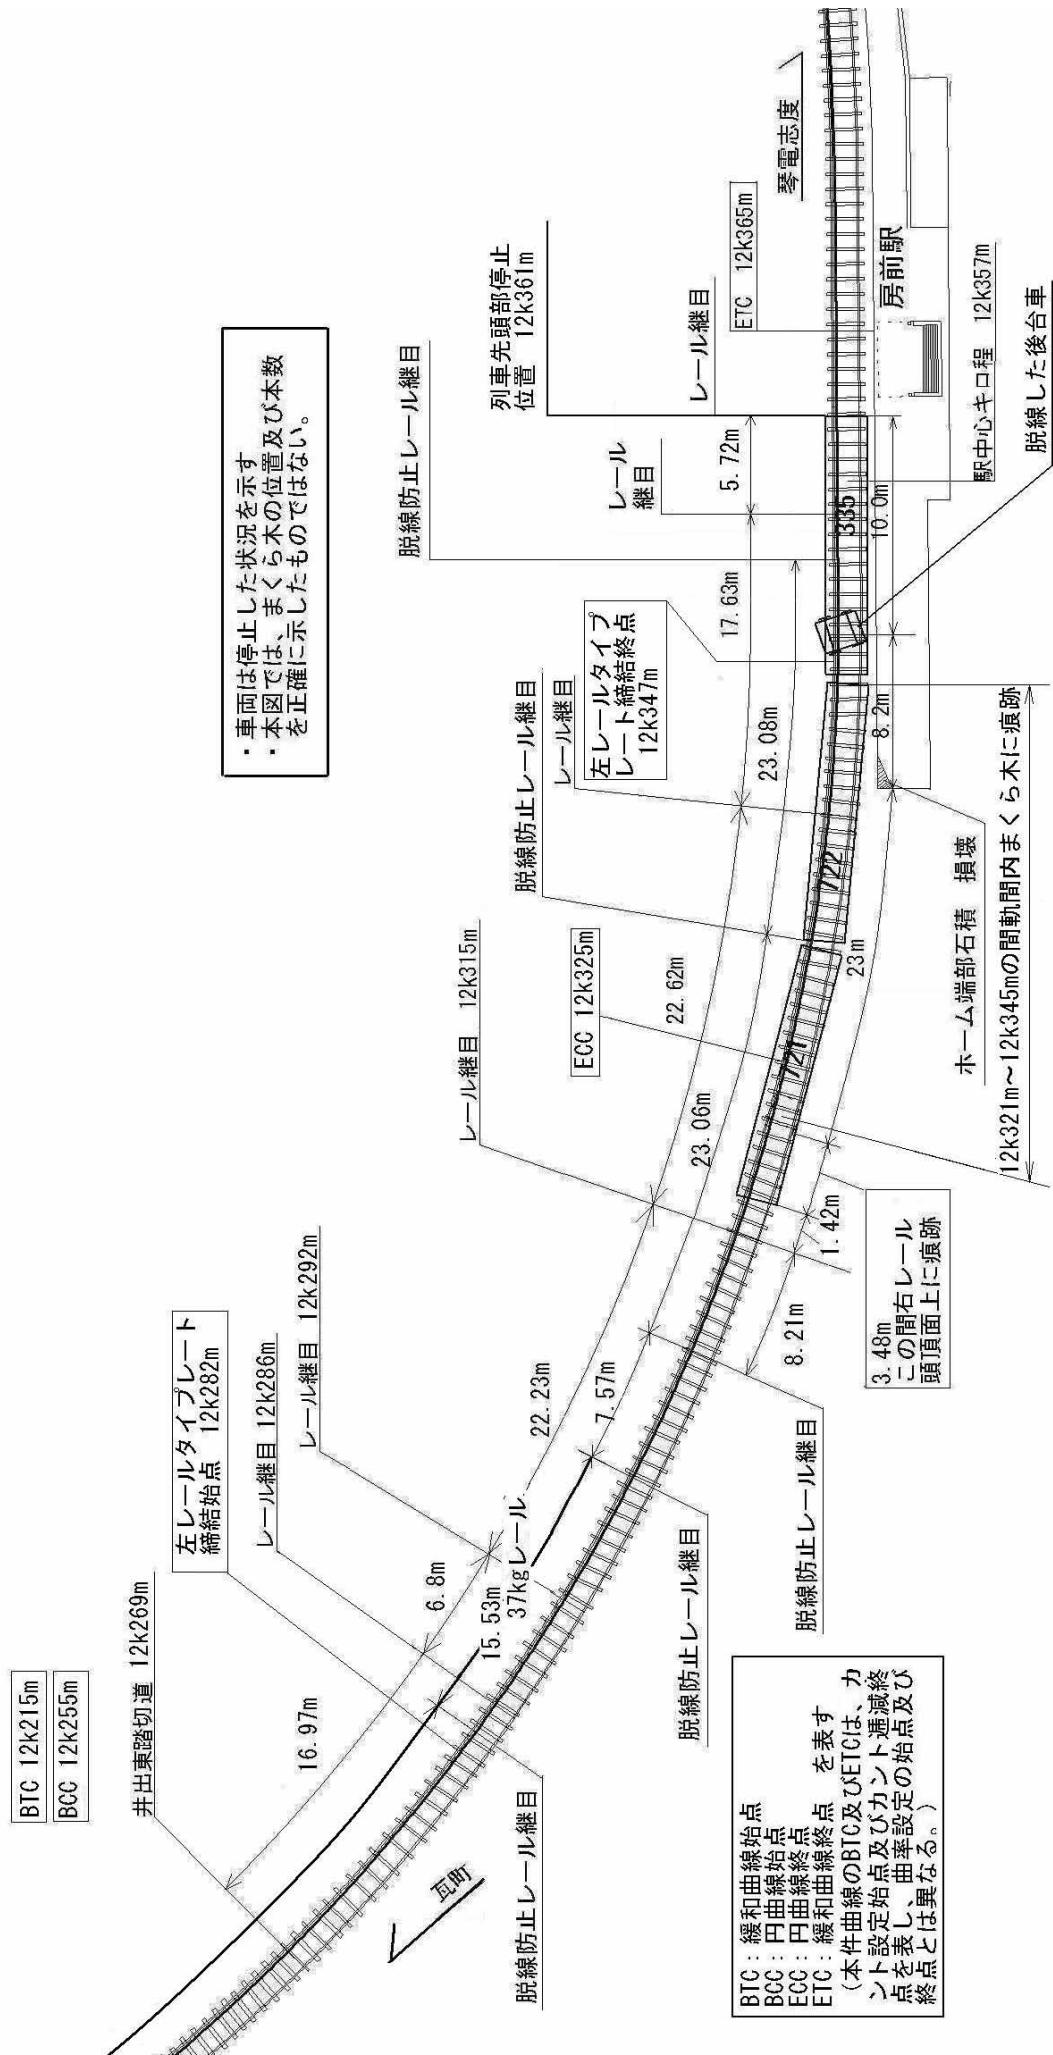
付図3 事故現場全体見取図

木まくら木	11本損傷
締結装置	5ヶ所破損
房前駅ホーム（石積）	瓦町駅側端部の一部が損壊

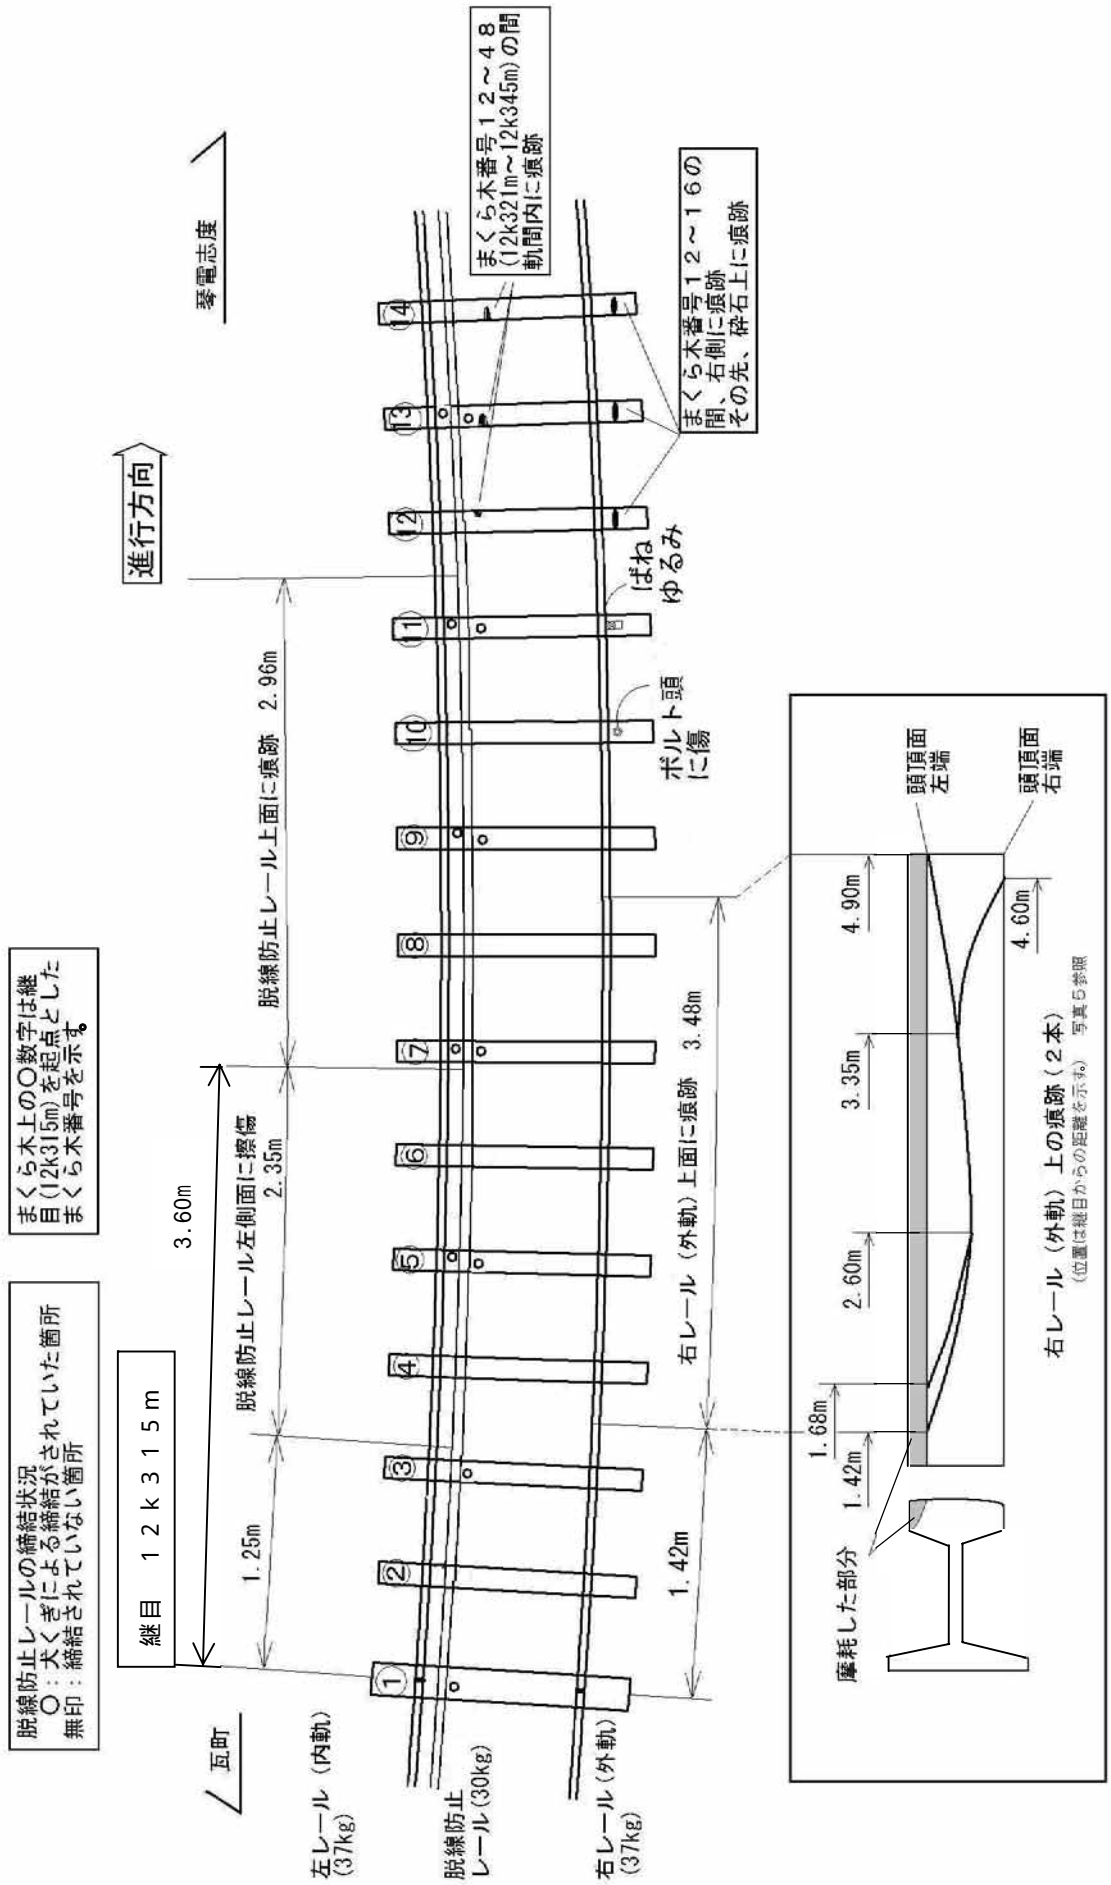
付図4 軌道状況図（締結状況、痕跡）

これら脱線防止レールを締結する犬くぎは、まくら木1本おきに打たれており、12k315mの継目部付近のまくら木では、左側には打たれていない状態であった。

また、2.9で後述する右レール上に痕跡が認められた区間及びその近傍における、脱線防止レールと左レールの間隔は、12k315mの継目部では88mm、継目から2.4m(付図4中のまくら木番号 )の地点では84mmであり、脱線防止レールの取付け間隔の基準値(80mm;スラック15mm+65mm)を超えている部分があった。

それより手前の12k316m～12k320mの区間では、右レール頭頂面上に、軌間内側から始まる2本の痕跡が認められた。そのうちの1本は12k315mの継目から約1.4mの地点、他の1本は約1.7mの地点から始まり、このうちの1本が継目から約4.6mの地点で軌間外側へ続き、他の1本が継目から約4.9mの地点で軌間内側へ続いていた。また、脱線防止レールには、12k315mの継目（左レールの継目）から約1.3m～約3.6mの頭部左側面に擦傷があり、その後約3mにわたって頭頂面上に右側へ続く痕跡があった。

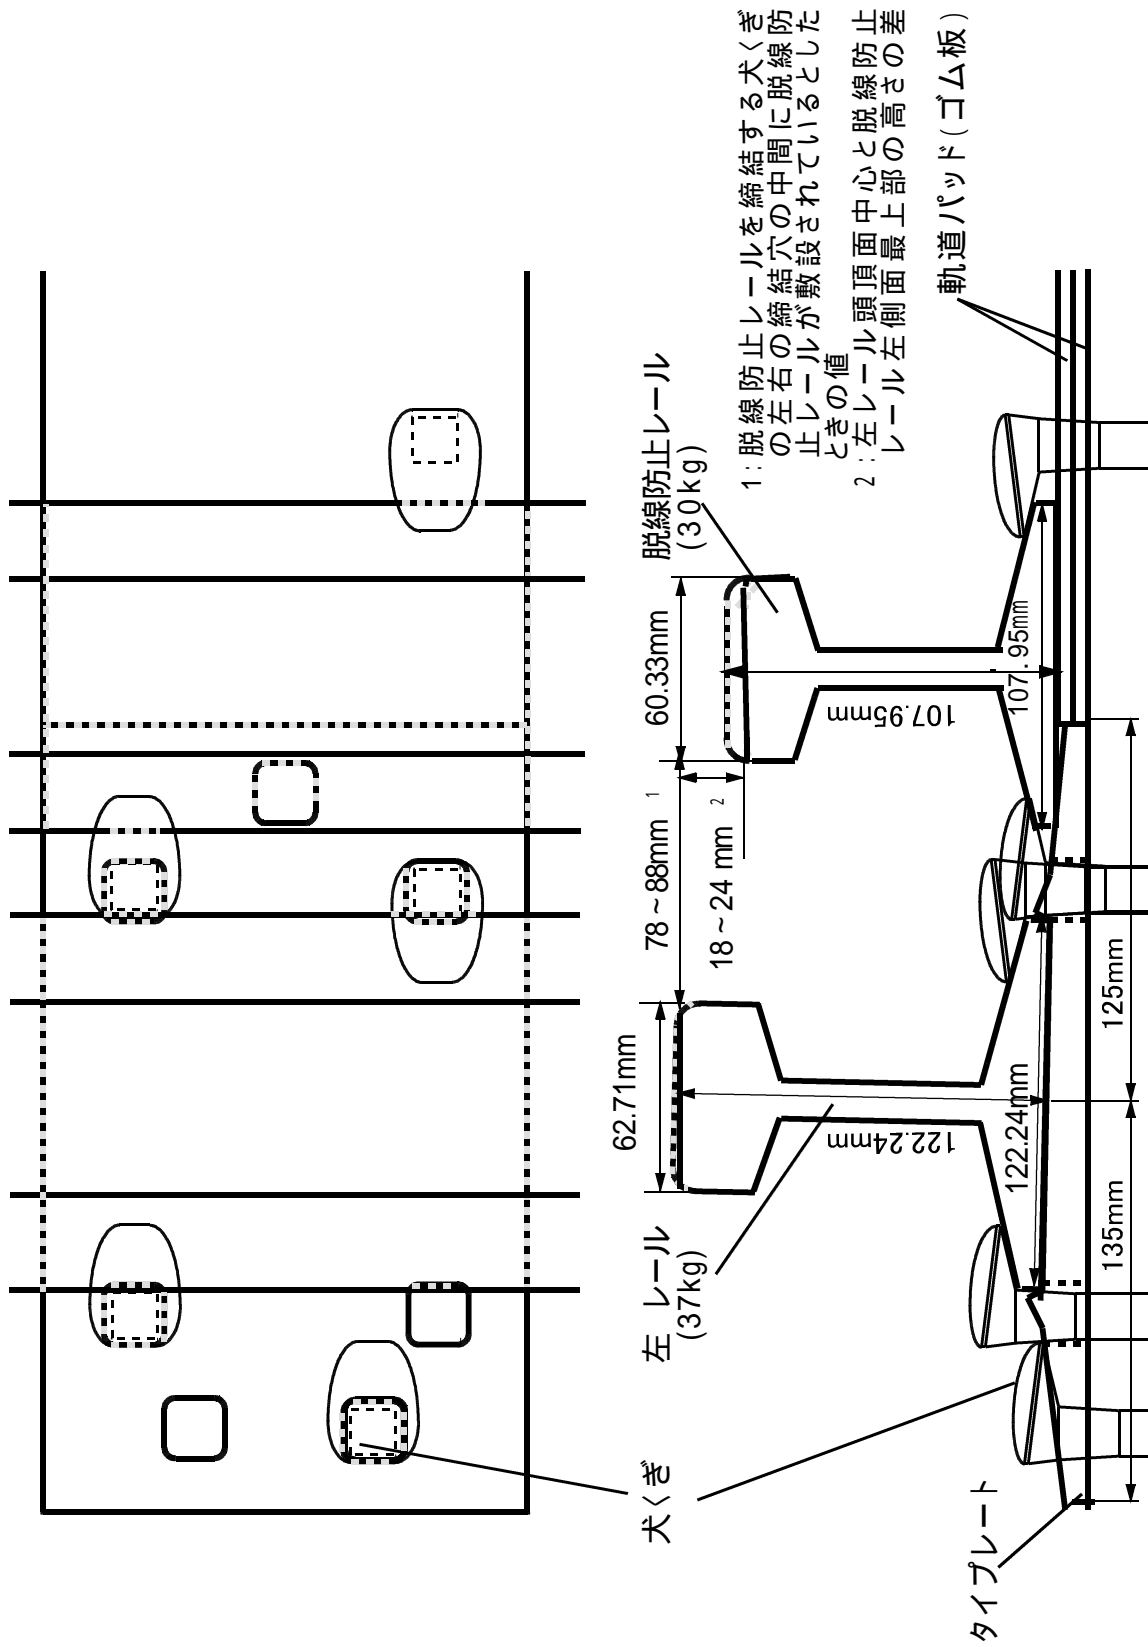
付図5 脱線防止レールの締結状況

脱線した地点を含む本件曲線の12k299m以降の脱線防止レールは、30kgレールの再用品で、タイプレートの端部と弾性を有する軌道パッド(6mm厚2枚)の上に跨がる形で設置されていた。脱線防止レールの左底部は、犬くぎにより本来左レールを締結するためのタイプレートの穴を流用して締結されていた。また、脱線防止レールの右底部は、軌道パッドに穴をあけ、脱線防止レール底部とまくら木の間軌道パッドを挟む形で犬くぎにより締結されていた。

2.6.2で述べたように軌道パッドが脱線防止レール下部に敷かれているにもかかわらず、脱線防止レール頭部左角と左レール頭頂面中心部との高さの差は18~24mmであり、脱線防止レールが左レールよりも低い状態であった。

なお、脱線防止レールが脱線防止機能を発揮できなかったのは、脱線防止レールの種類及び取付状況が適切ではなかったことによるものと推定される。

(2) 脱線防止レールを、脱線防止ガードに変更した。

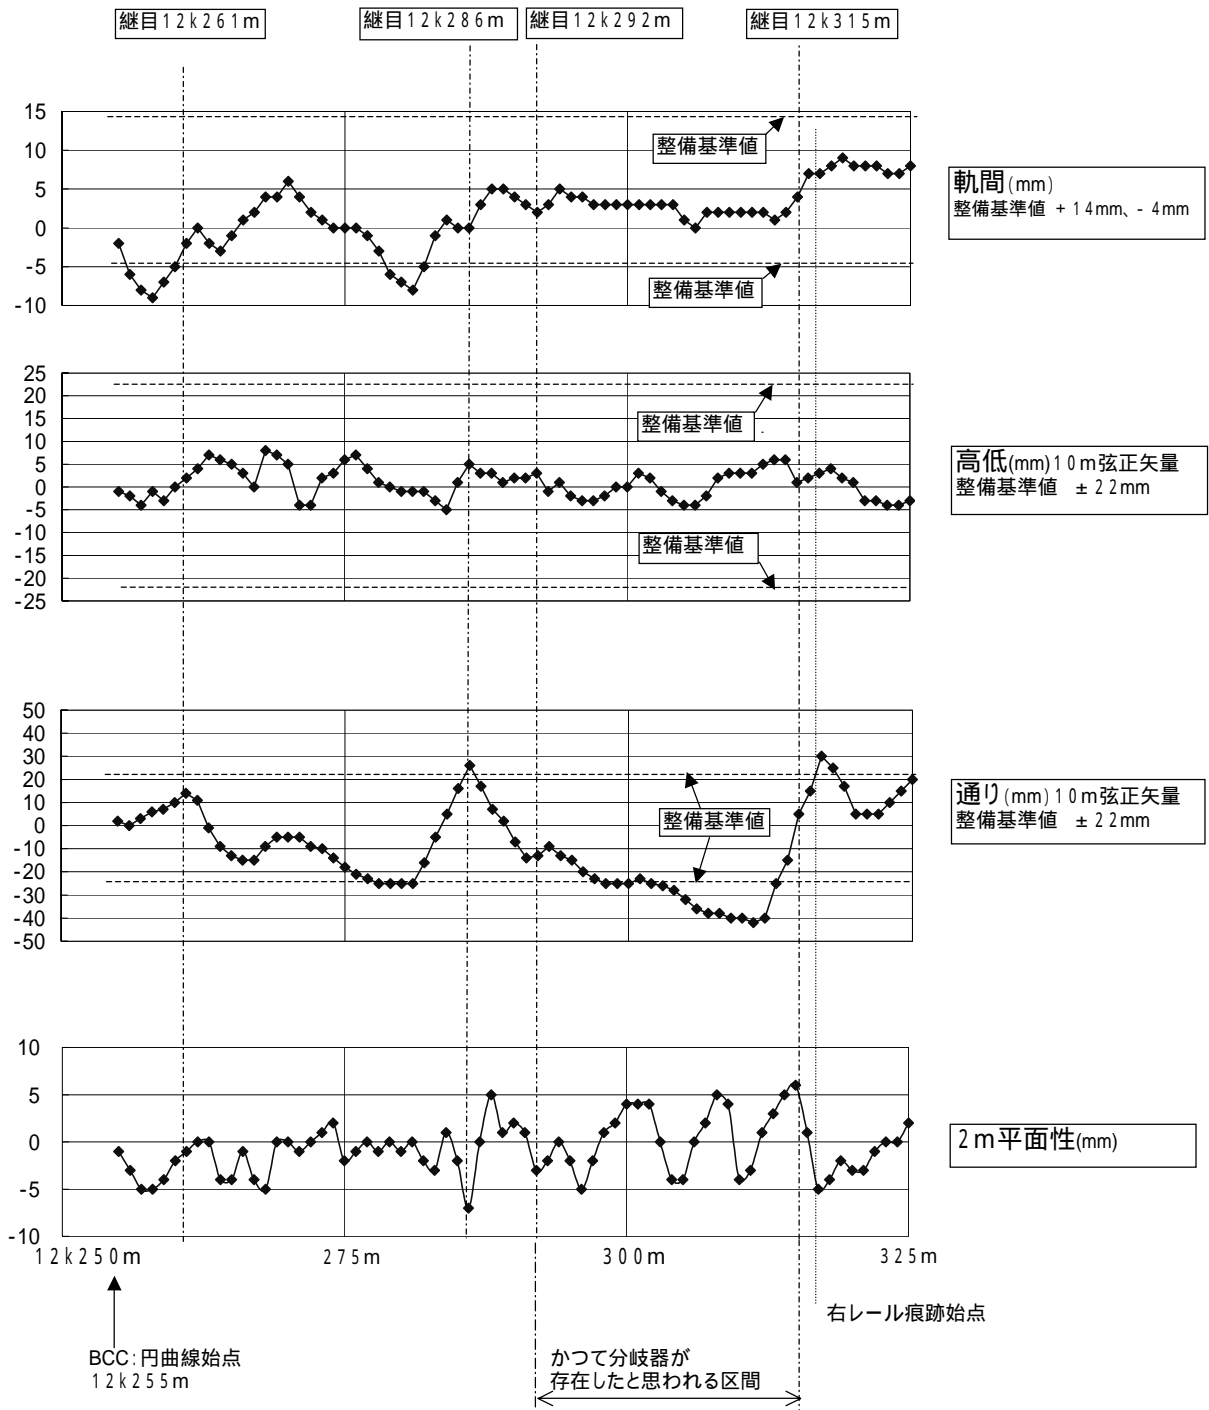
# 付図 6 - 1 事故現場付近の軌道検測結果 ( 1 )

軌間変位は、12k315mのレール継目から4m前方で+9mm(線形諸元上のスラック15mmを除いた値)、12k261m及び286mの各レール継目の3～5m手前で各々-9mm、-8mmであり、同社の整備基準値+14mm、-4mmに対して、プラス側では基準値内であったが、マイナス側では4～5mm超過していた。

通り変位については、12k286m及び315mの各レール継目付近で+26mm、+30mm、また、それらの継目の4～5m手前で-25mm、-41mm(線路線形による分125mmを除いた値)であり、同社の通り変位の整備基準値±22mmを、曲線の曲率半径が、小さくなるプラス側に最大8mm、大きくなるマイナス側に最大19mm各々超過していた。

2m平面性変位<sup>5</sup>は、12k315m地点で最大値6mmであった。これは、軸距が約2mの第1軸と第2軸とのねじれが、この地点において最大となり、各台車の第1軸右車輪の輪重が最も減少することを意味する。同社の整備基準値は、基準長3mで16mm、5mで20mmとなっており、基準長を変えて算出した3m及び5m平面性変位の最大値は、各々8mm、10mmで基準値以内であった。

また、2 m平面性変位は、12 k 3 1 5 mの継目部付近で、各台車の第1軸右車輪の輪重が減少する側に最大となり、この地点で同車輪の輪重が最も減少していた可能性が考えられる。

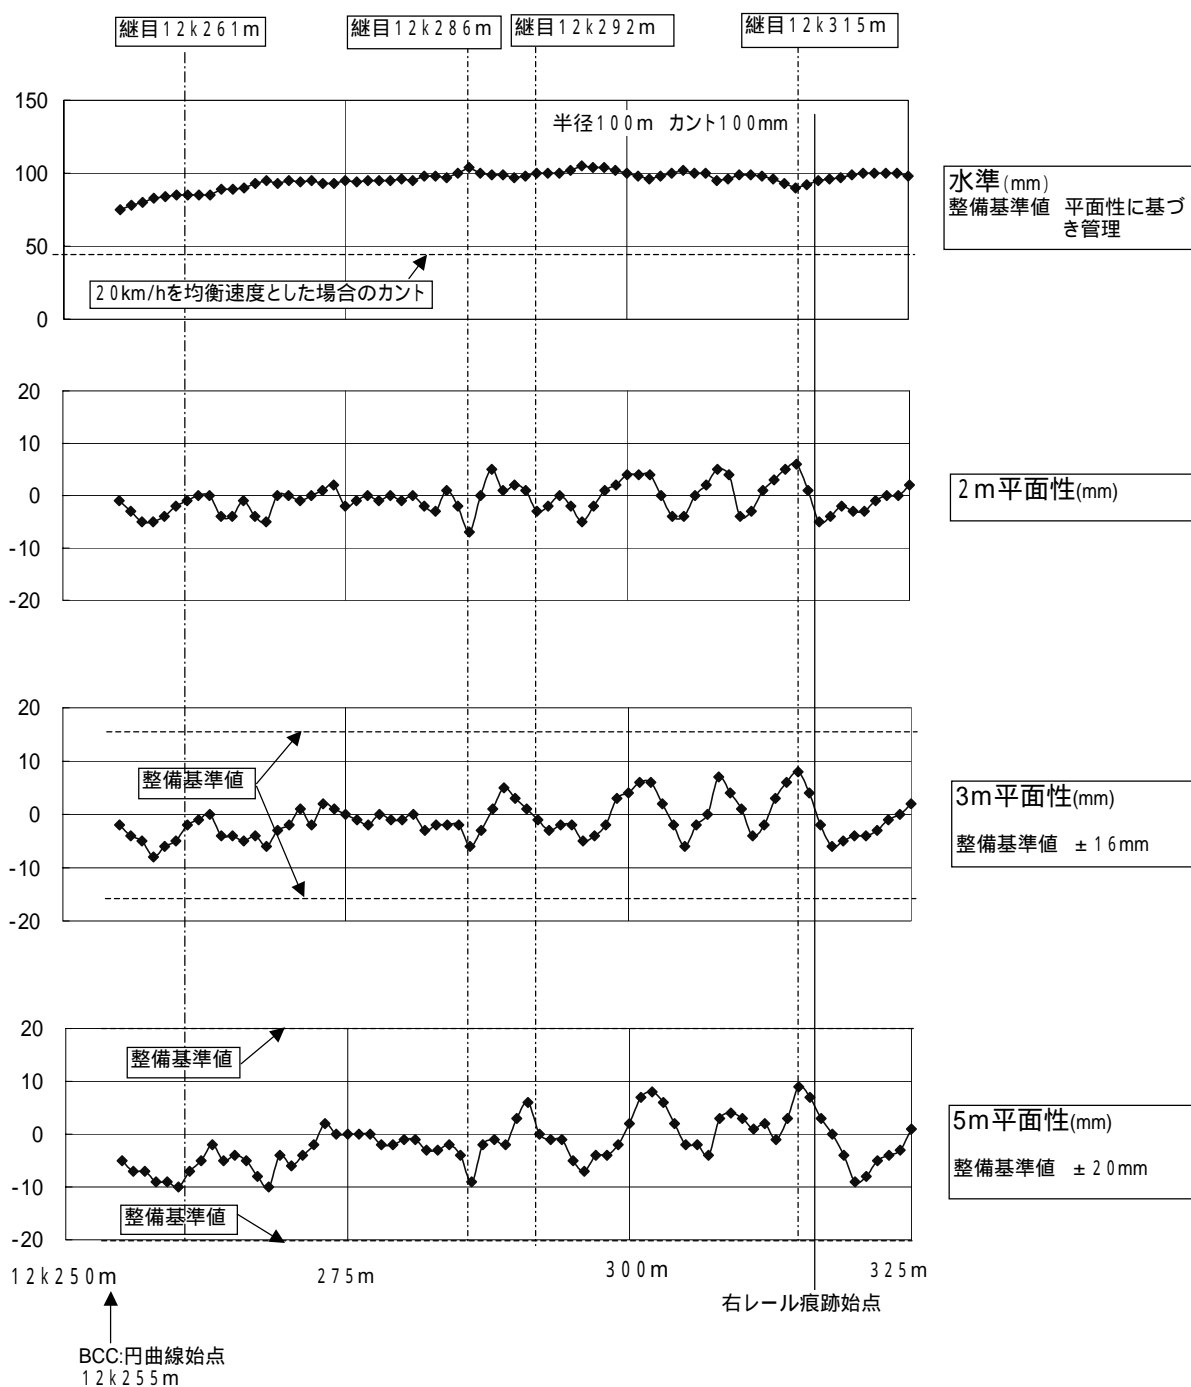
## 付図 6 - 2 事故現場付近の軌道検測結果 ( 2 )

水準変位については、同社の整備基準では平面性にに基づき整備することになっている。水準変位は、カント100mmに対して、-10mm(12k315mの継目部)～+4mm(12k286mの継目部)であった。

べたように、これは曲線通過時の均衡速度<sup>10</sup>を30 km/hとした場合のカントに相当し、実際の最高速度20 km/hを均衡速度として計算した場合のカント(45 mm)を大きく超過していた。このため、車両は本件曲線上で左に傾き、右車輪の輪重が減少していたと考えられる。

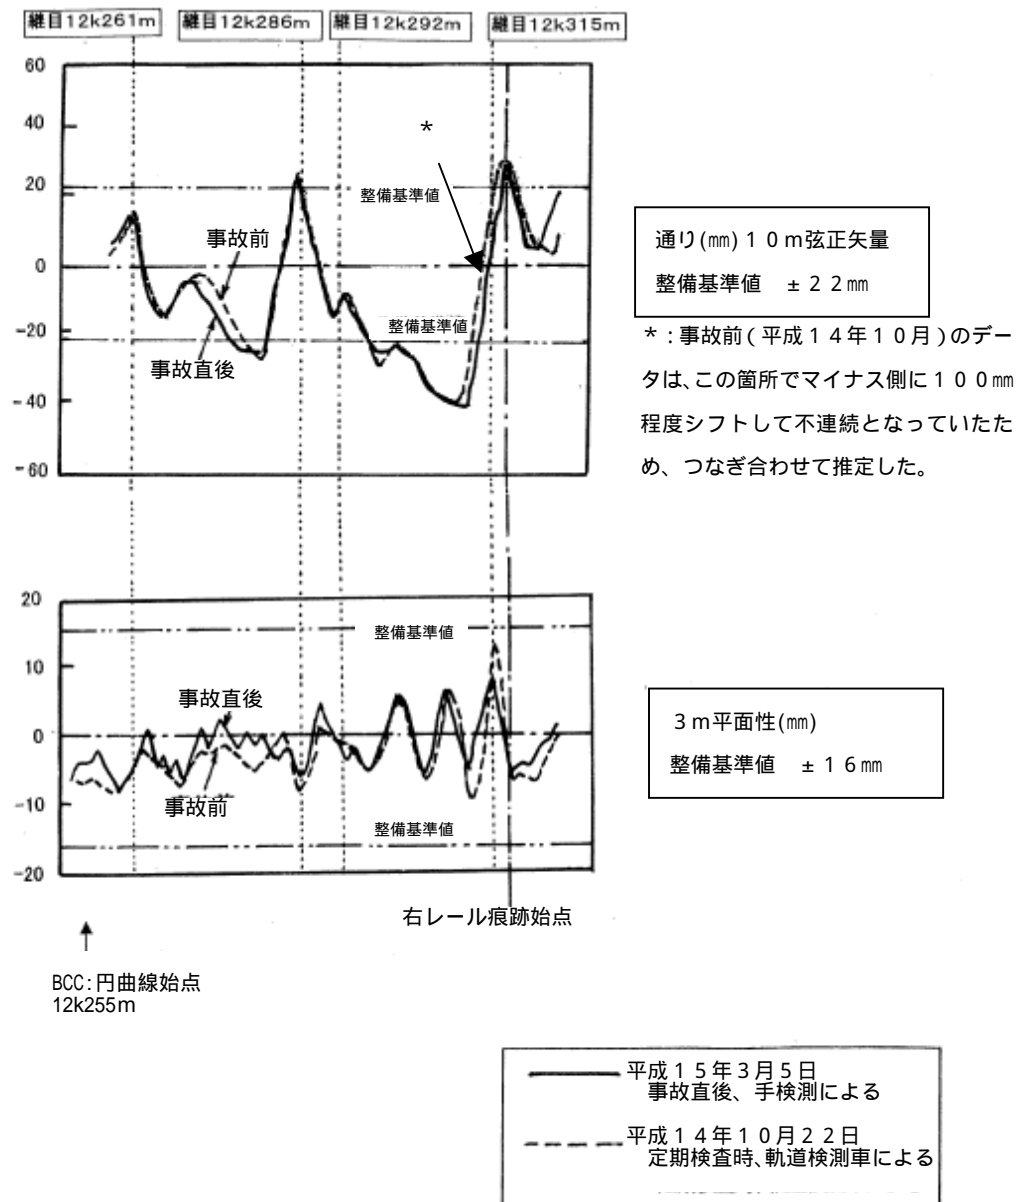
# 付図 6 - 3 事故現場付近の軌道検測結果 ( 3 )

直近(平成14年10月22日)及びその1年前(平成13年10月11日)の軌道検測車による測定結果では、本件曲線における通り変位の測定データについて、記録波形がマイナス側に100mm程度シフトした区間があり、

脱線直後、復旧作業前(3月5日深夜)の手検測による軌道検測結果によれば、本件曲線の軌道の変位は以下の～の状況であった。なお、脱線直後の軌道検測結果のうち通り変位及び平面性変位については、2.9で後述する乗り上がり痕跡の始点手前の区間において、事故前の平成14年10月22日の検測結果とほぼ一致していることから、脱線したことによる影響が多少含まれている可能性はあるものの、概ね、事故直前の軌道の状況を表していると考えられる。ただし、平成14年10月の通り変位は、記録波形がマイナス側に100mm程度シフトした区間の端部で不連続となっていた測定値をつなぎ合わせて推定したものである。

同社が事故前に実施していた検測車による本件曲線の通り変位の測定結果には、波形記録がマイナス側に100mm程度シフトした区間があり、その端部で測定値が不連続となっていたため、通り変位の整備基準値超過が把握されていなかったこと、及び手検測などの方法による、これを補う測定が実施されていなかったことが、大きな通り変位が整正されなかったことに関与しているものと考えられる。

また、同社は、本件曲線以外の、通りについて正確な測定がなされていない可能性のあった半径160m以下の急曲線(8ヶ所)について、3月5日の事故発生直後に手検測を行い、整備基準値内にあることを確認した。

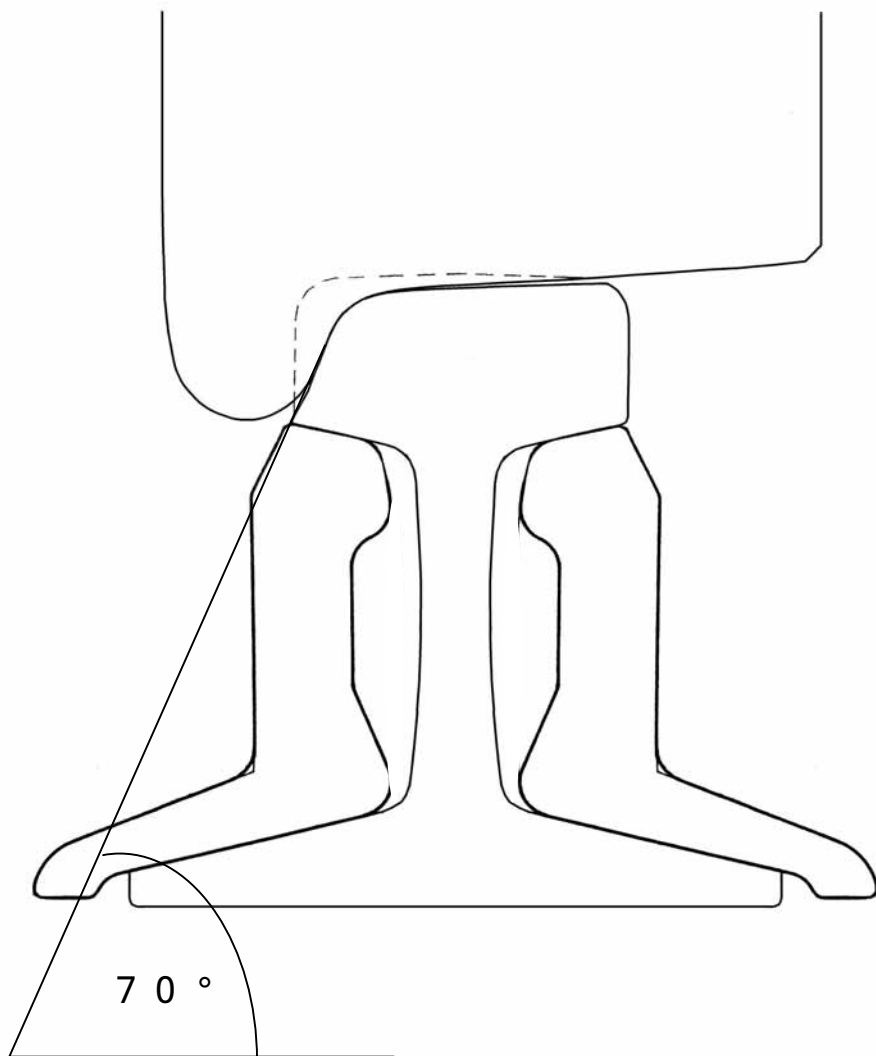
付図7 右車輪と右レール（外軌）との接触状況  
(12k315m付近)

また、脱線防止レールは、頭頂面が最大4.5mm摩耗していた。なお、この地点における、レールと車輪の接触状態は付図7に示すとおりである。

上記(1)及び(2)で述べたとおり、本件列車が本件曲線を通じた際、12 k 3 1 5 mのレール継目部付近において、整備基準値を超える大きな通り変位があり、横圧が著しく大きくなるとともに、通常の走行速度に対して過大なカントを設定していたことに加え、2 m平面性変位(軌道のねじれ)があったことにより、右車輪の輪重が減少した可能性が考えられる。そのため、12 k 3 1 5 mのレール継目部付近において、脱線係数(横圧輪重比)が脱線の限界を超えて、右レールに車輪が乗り上がり始め、継目から約1.4 m又は約1.7 m進んだ地点でレール頭頂面上に完全に乗り上がったものと推定される。

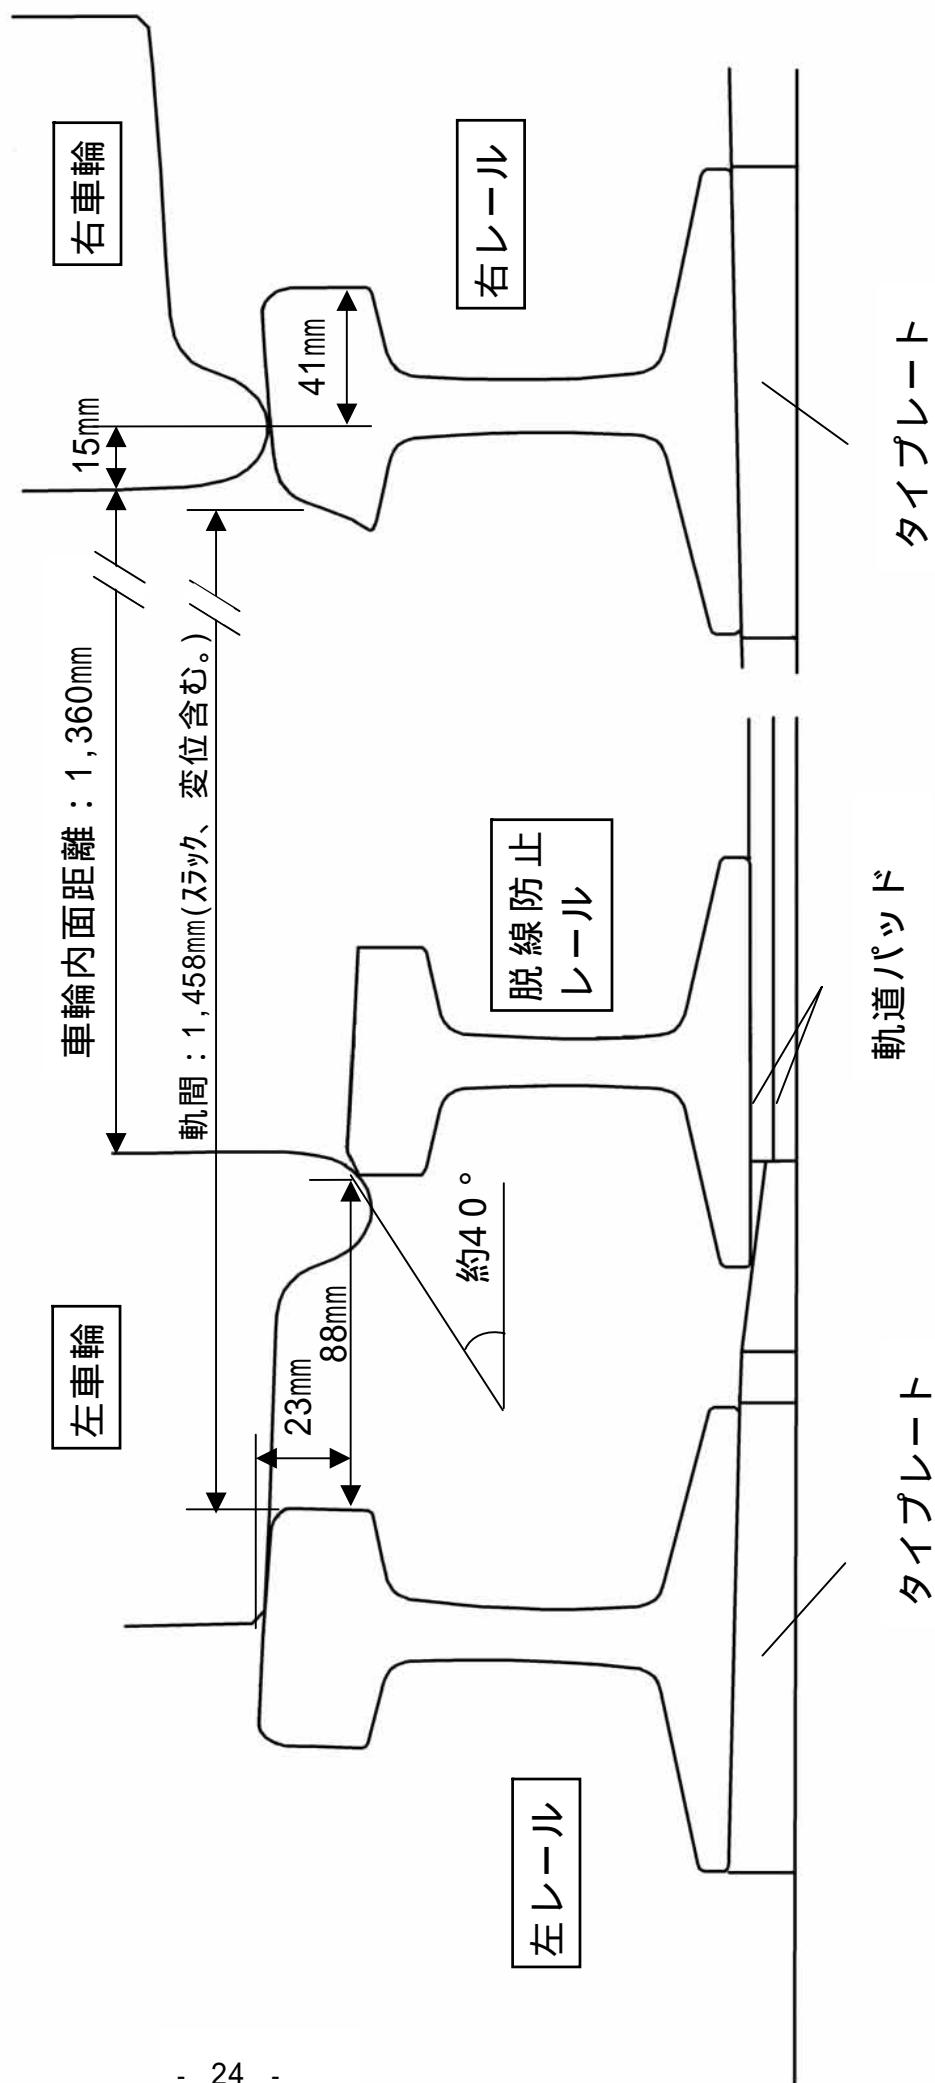
付図 8 脱線防止レールに乗り上がる際の車輪・レールの接触状況

しかし、2.6.3で述べたとおり、12 k 3 1 5 mの継目部付近の脱線防止レールは、その頭部左角が左レール頭頂面中心部よりも18 ~ 24 mm低く、右車輪が右レール頭頂面上に完全に乗り上がった前記(3)の状態においては、頭部左角と左車輪フランジ先端の円弧部とが接触するため、23 mm低い地点における接触角度は約40°となり、左車輪の乗り上がりが容易に発生し得る状態であったと推定される。

右車輪と右レールとの間に作用していた横圧がほとんどなくなり、代わって左車輪内面と脱線防止レールとの間に作用し、左車輪は脱線防止レールに乗り上がったものと推定される。

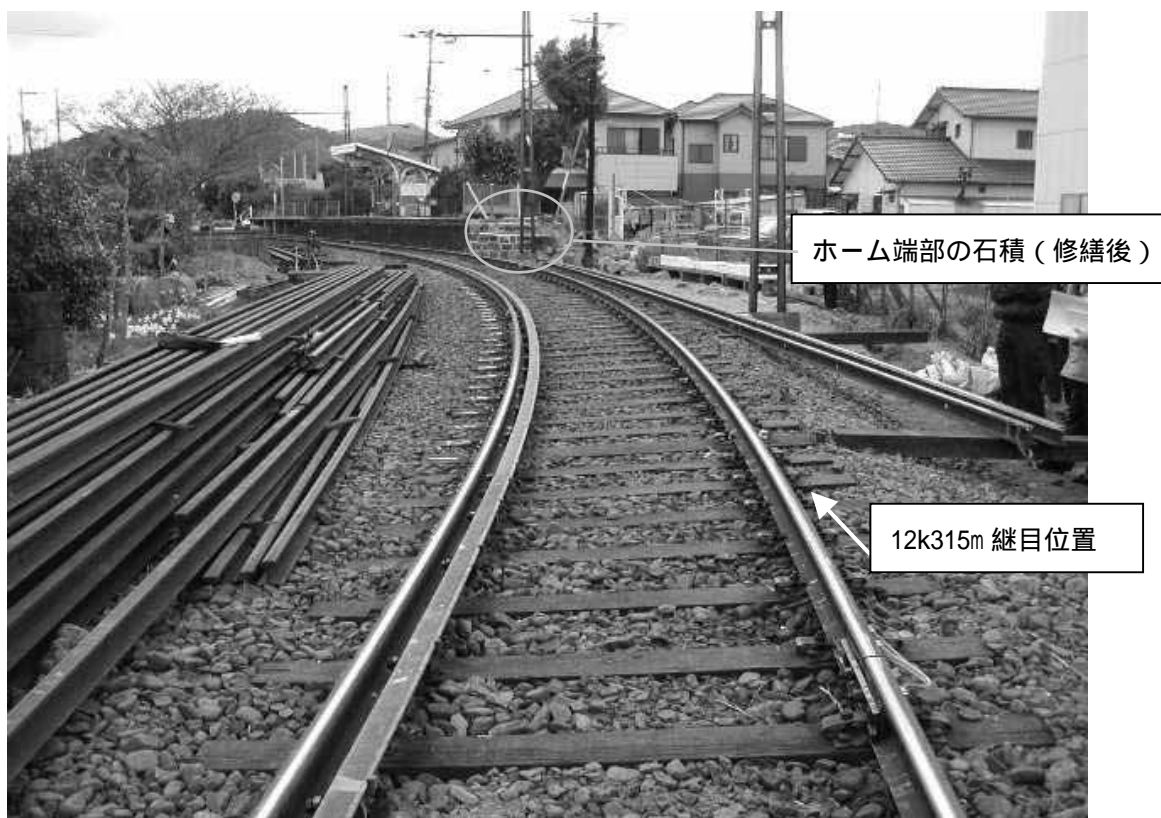
## 写真1 事故現場

（40kgNレール及び脱線防止ガードに変更後の状況を示し、継目位置は事故当時と異なる）

(1) 左右両レールを40kgNレールに変更し、左レール(内軌)もタイプレートを  
用い、ばね締結とした。

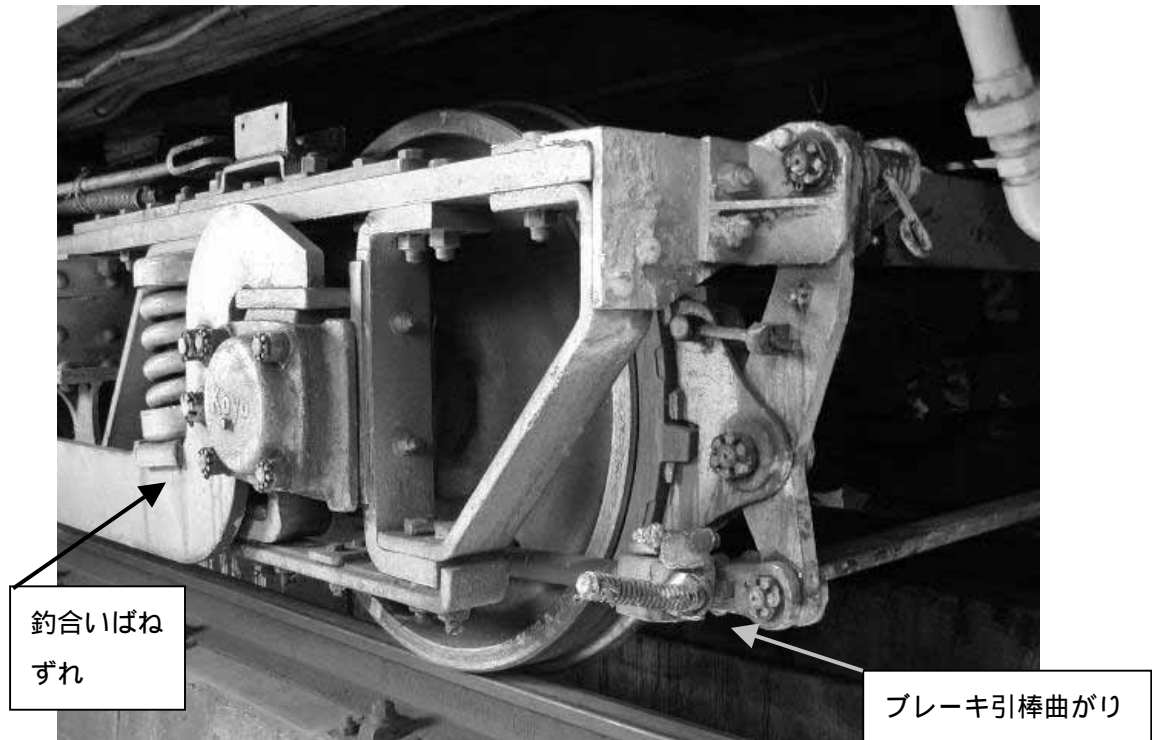
### 写真3 車両の損傷状況（その1）

A T Sケーブル、速度発電機ケーブル	断線
釣合いばね	ずれ
ブレーキ引棒	曲がり
センターロッド（基礎ブレーキ装置）	曲がり
昇降用ステップ	破損
車体中梁	曲がり

2.7.2に示したように、脱線した車両(335号車)の輪軸・車輪の各部寸法は、基準値の範囲内であった。また、車輪の踏面には顕著な摩耗などは見られなかった。台車については、その機能を損なうような軸箱守の固渋や台車心皿、側受の摺動部分の異常はなかった。上下釣合いばねのずれは、脱線後の衝撃により生じたものと考えられる。

（復線後の後台車右前部）

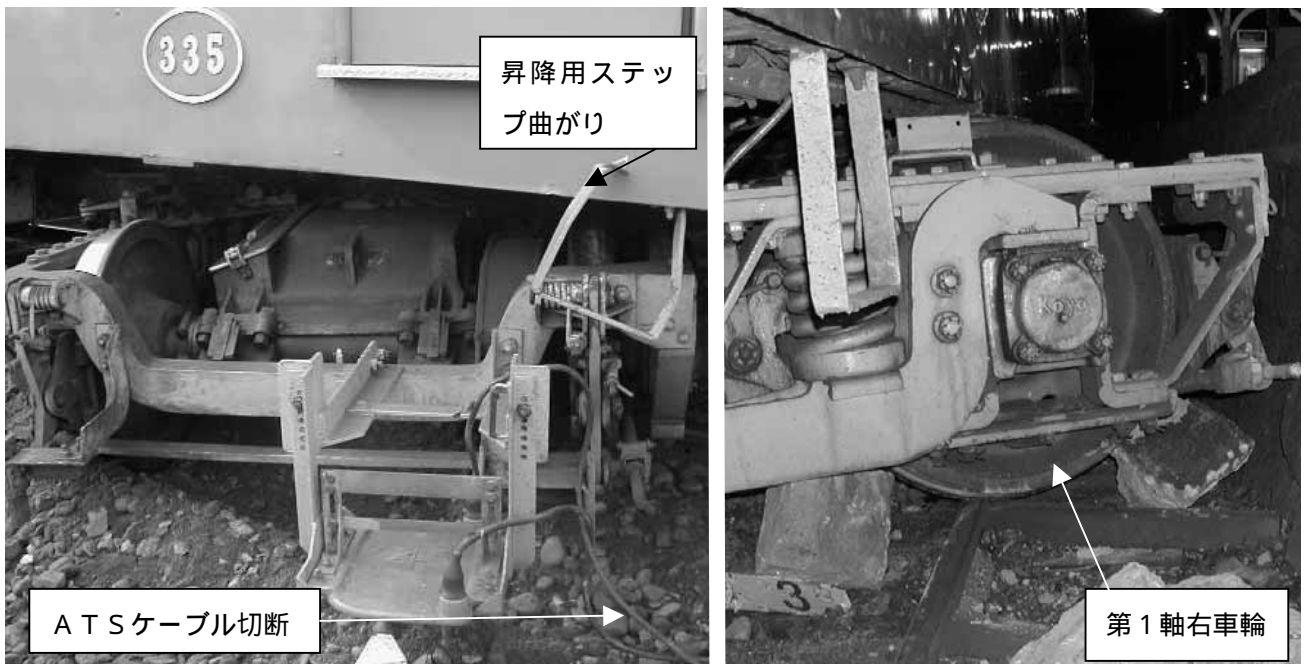
### 写真4 車両の損傷状況（その2）

列車の先頭が停止した位置は房前駅構内の12k361m付近であった。写真4に示すように、本件列車の1両目後台車が右へ回転し、第1軸の右車輪は右レール上に乗っていたが、左車輪は軌間内に、第2軸は左右車輪とも軌間外の左側に脱線して止まっていた。

また、後台車の損傷は、台車がホーム端に衝突した際、あるいはその後、台車が大きく回転した際に生じたものと考えられ、脱線の直接の原因となるような車両自体の不具合はなかったものと推定される。

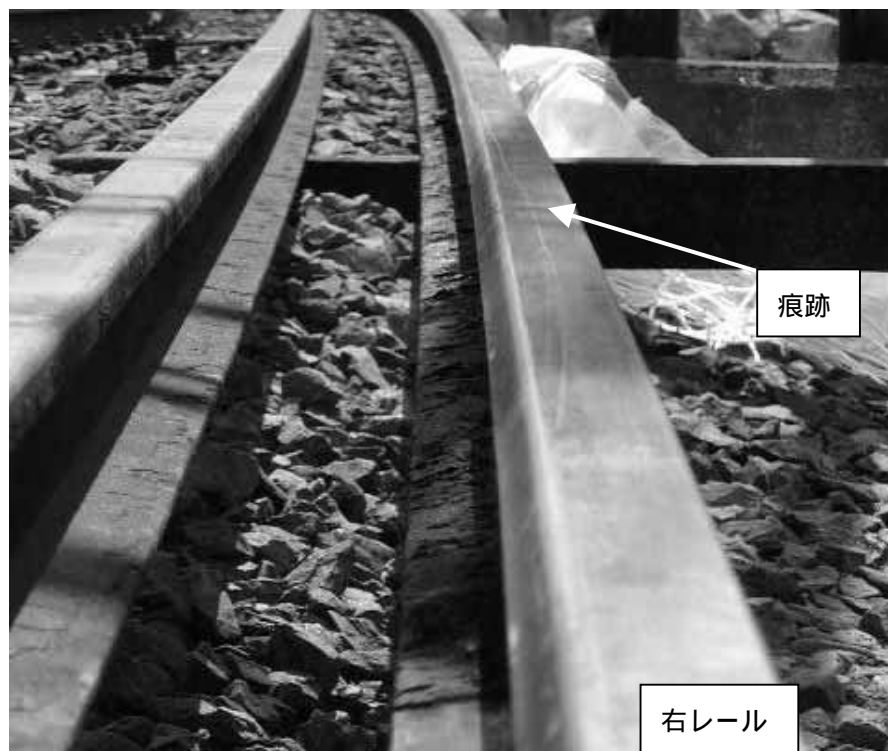
写真5 右レール（外軌）上の痕跡

2.9の事故現場付近のレール及びまくら木上の痕跡、並びに2.3.2の車両の損傷状況から、本件列車の後台車第1軸及び第2軸の右車輪が、12k315mの継目部付近から右レールに乗り上がり始め、継目から約1.4m又は約1.7mの地点で頭頂面上に乗り上がり、第1軸のみが約4.6mの地点で右側に脱線し、第2軸は一度乗り上げたものの約4.9mの地点で復線したものと推定される。その後脱線した後台車の前方右側が房前駅ホーム端に衝突し、その際の衝撃で台車が右回りに回転し、第2軸が左側に脱線し、停止したものと推定される。

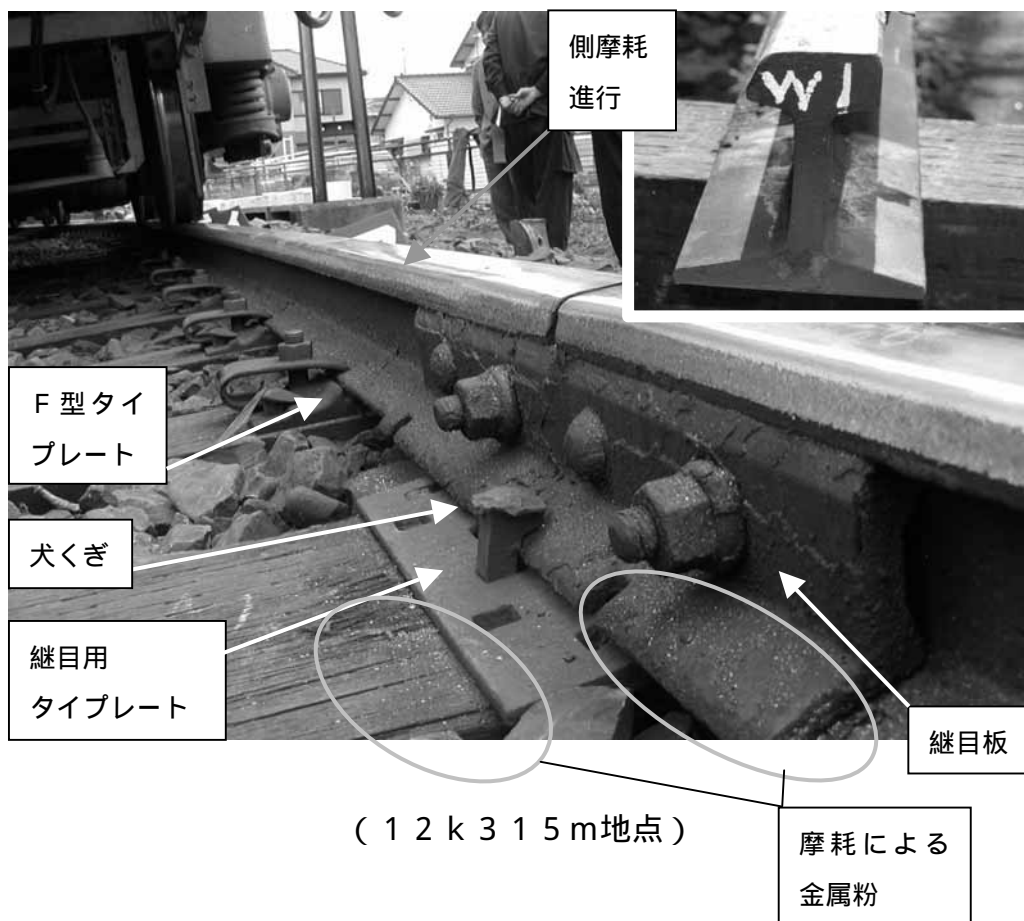
写真6 右レール内側の摩耗状況

右レール(外軌)は、車輪と接触する頭部左側面が摩耗しており、12k315mの継目部より琴電志度駅方では、摩耗がレール左側面下端にまで及んでいた。また、右レール内側に薄い板状の大きさ1mm程度の摩耗による金属粉が多数落下していた。一方、左レール(内軌)は、頭頂面の幅全体にわたり摩耗していた。なお、左右レールの摩耗量は、同社では肩部(新品レールの肩部から45°の方向)の摩耗深さで管理しており、摩耗が著しい右レールにおいても最大値9mmで、同社の管理限度値14mm内であった。

右レール(外軌)の軌間内側に大きさ1mm程度の金属粉が多数落下していたこと、及び車輪フランジのコーナー部の表面に多少粗い状態が見られたことから、右レールの車輪・レール間の油分は少なく、摩擦力が大きかったものと考えられる。

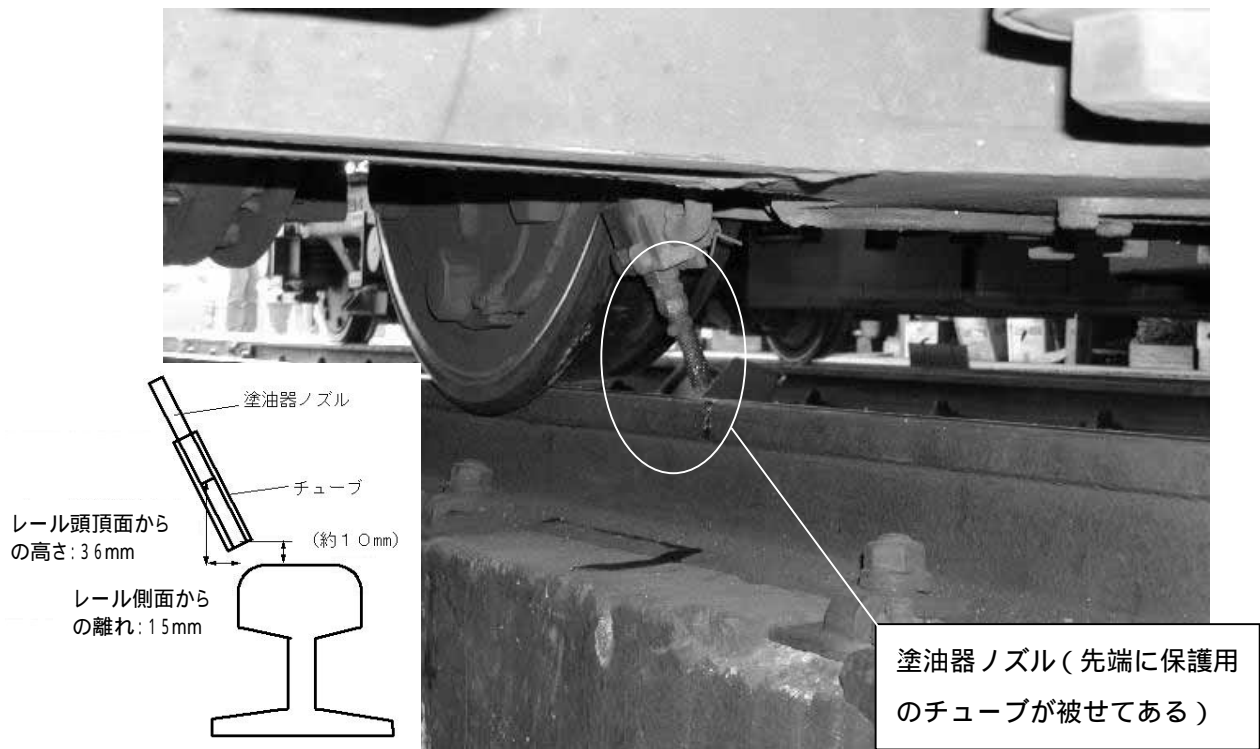
写真10 車上塗油器

塗油器は、台車側梁の先端に噴射ノズルが取り付けられており、更にその先端には損傷を防ぐためのビニールホースが取り付けられている。レール塗油は、走行速度が5km/h以上のときに、直線曲線を問わず左右のレール上に、噴射式塗油器オイルを約8.4kmの走行で1ℓ滴下するが、ディスクブレーキ付き車両の導入後、軌道回路の短絡不良が発生したため、塗油量を減らしている。

現場付近の塗油の状況として、右レール（外軌）の頭頂面や摩耗した部分における油の付着は確認できなかった。

2.1.1に示した、塗油の回数及び現地における右レールの塗油状況から、右レールの肩部分への塗油が不足し、摩擦係数の低下に寄与していなかった可能性が考えられると同時に、このことが右レールの摩耗の進行に影響を及ぼした可能性が考えられる。
