鉄 道 事 故 調 査 報 告 書

東日本旅客鉄道株式会社飯山線横倉駅～森宮野原駅間
列車脱線事故

事故種類：列車脱線事故

発生日時：平成15年3月28日 19時38分ごろ

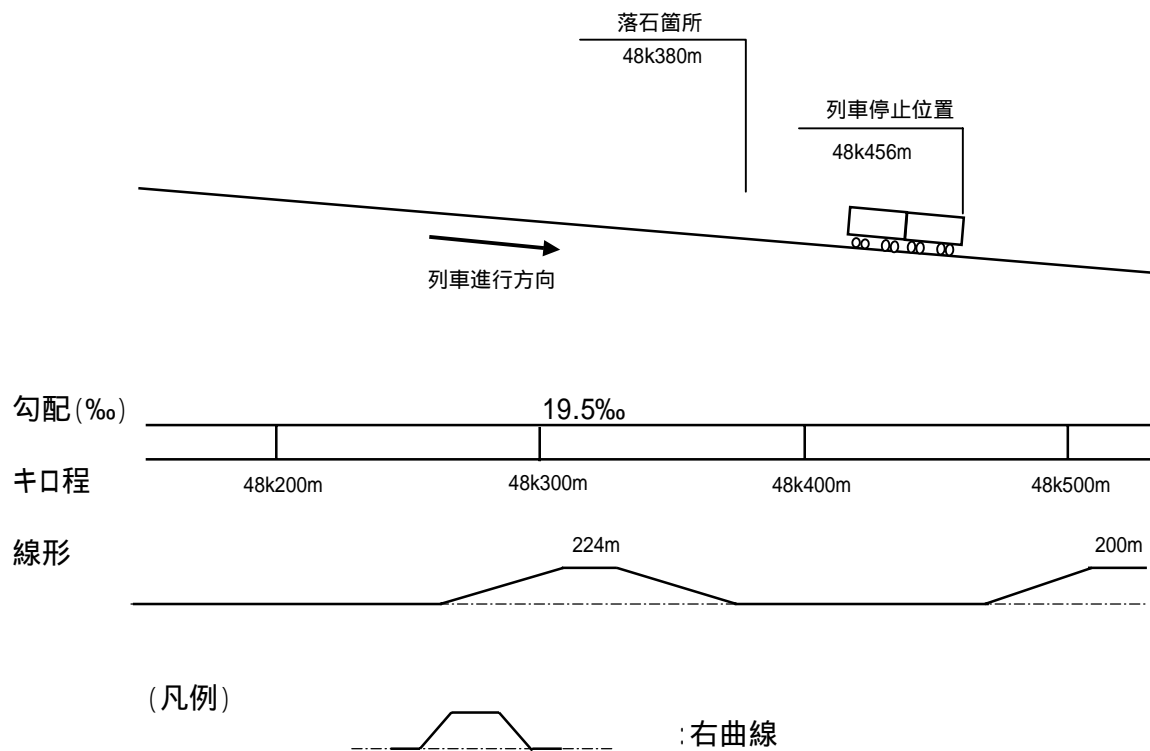
付図3 事故現場付近の線路縦断略図

(1) 同社の飯山線は単線である。事故現場付近の線路は直線であるが、落ちていた岩塊の手前は半径224mの右曲線となっている。また、右曲線の手前から勾配は下り19.5‰となっている。

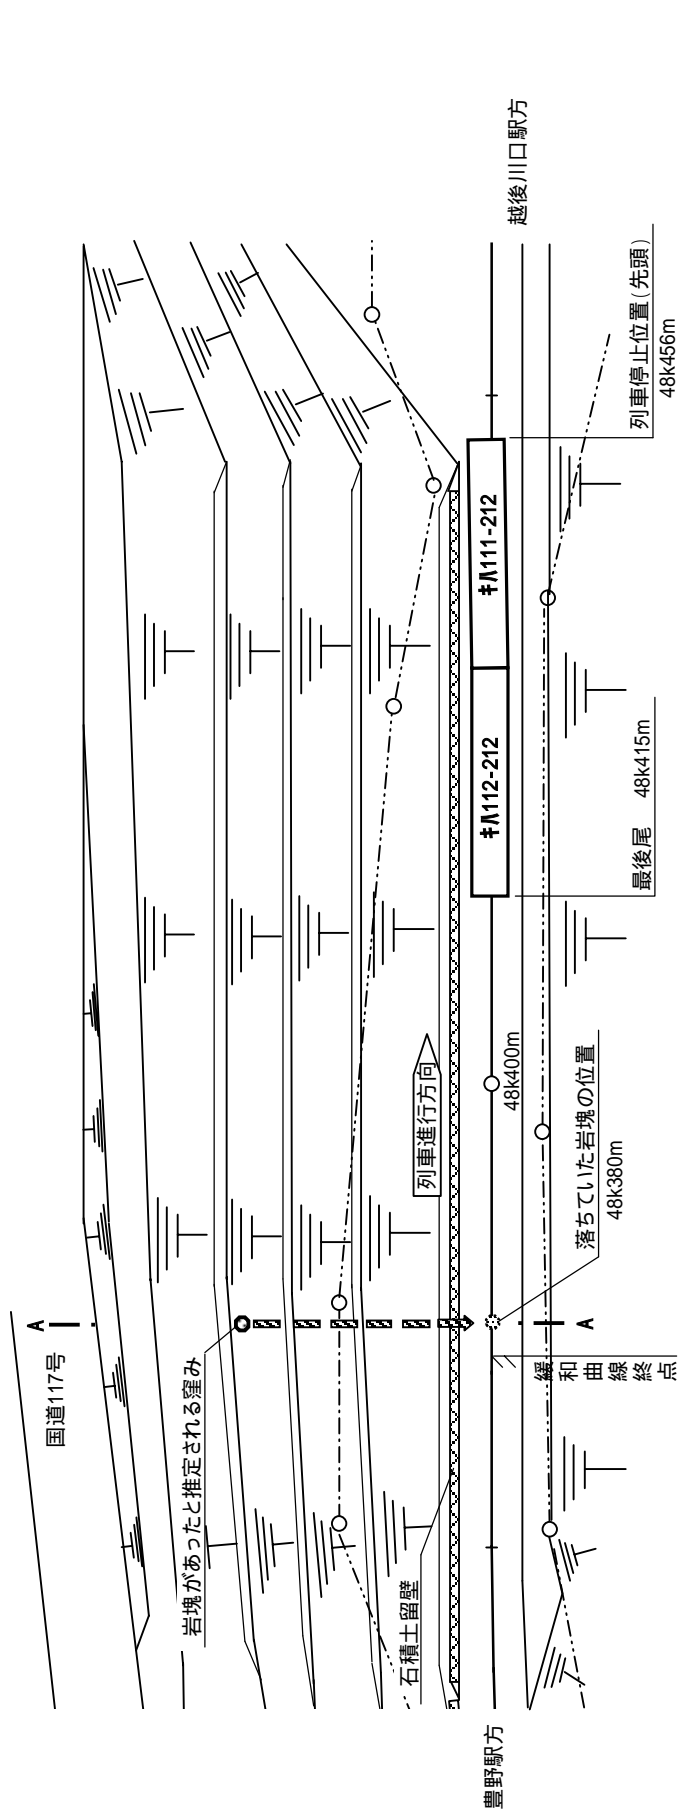
付図4 事故現場略図

48k440mから約1.2mにわたって木まくら木上に本件列車の脱線により生じたと考えられる痕跡があった。

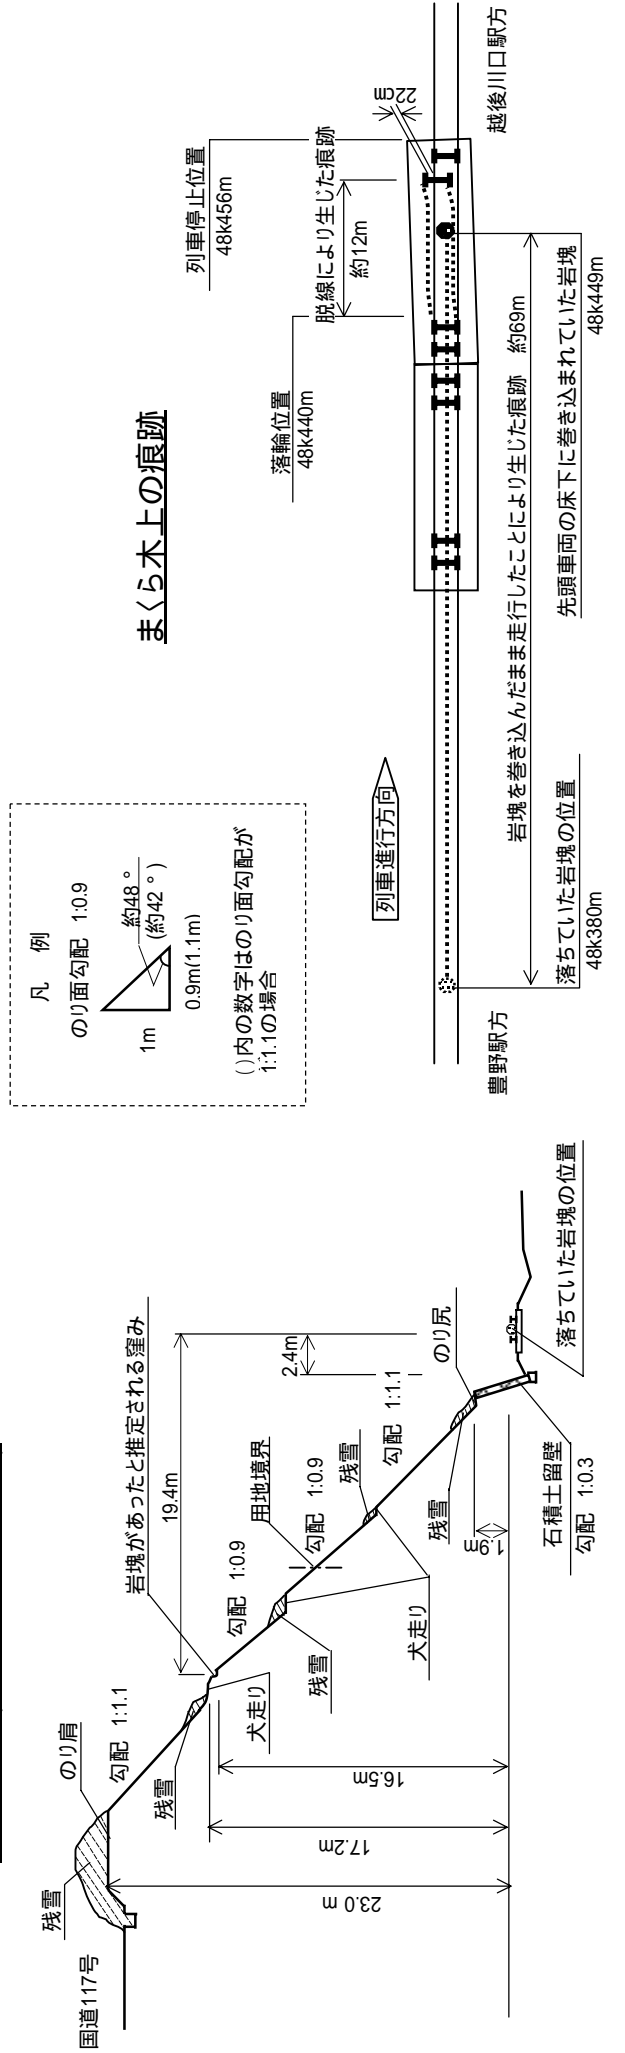
A - A断面(48k380m落石箇所)

- (2) 事故現場付近の軌道構造は、40kgNレール、木まくら木25m当たり38本、道床の種類はふるい砂利で厚さは150mmである。
- (3) 本線のり面は、線路からの高さ23m、のり面勾配1:0.9（水平からの角度約48°）及び1:1.1（水平からの角度約42°）ののり面から構成されており、途中犬走りが3ヶ所設けられている。のり尻には石積土留壁が施工（48k345m～48k455m）されている。

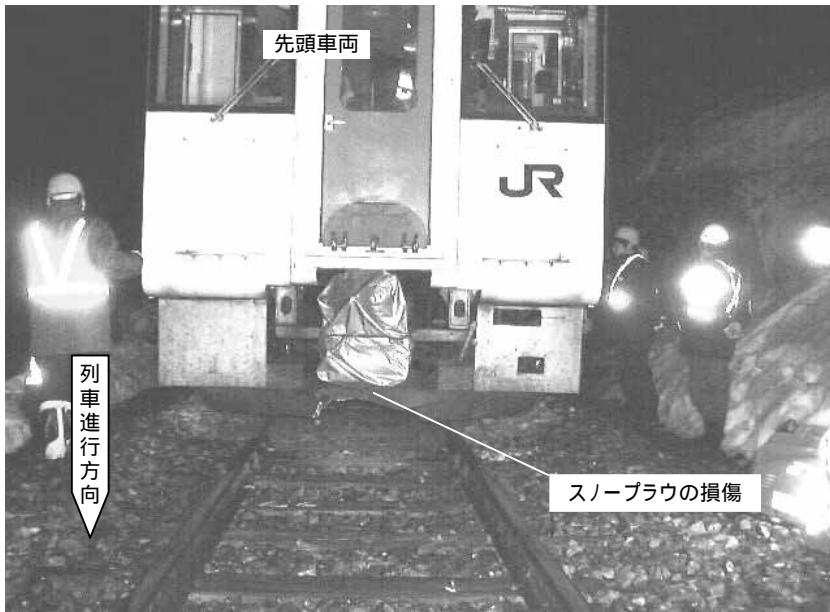
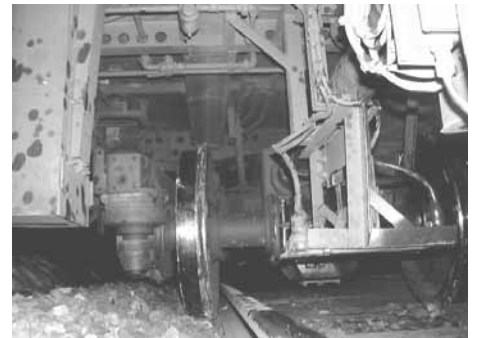
写真1 脱線現場の状況(1)

事故後の本件列車の停止位置は、先頭48k456m、最後尾48k415mであり、先頭車両の前台車第2軸が左側に2.2cm離れて脱線していた。

本件列車を前より見る

先頭車両の前台車第2軸左側車輪

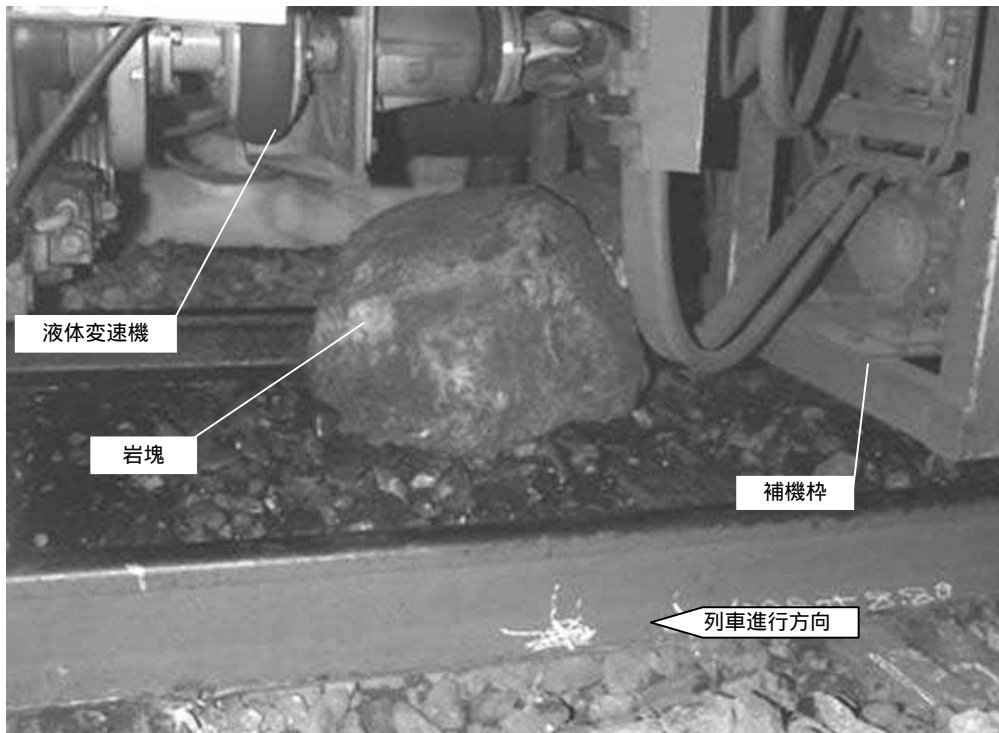
写真2 脱線現場の状況(2)

(2) 本件列車が落ちていた岩塊にぶつかり、先頭車両の床下に岩塊を巻き込んだまま走行したことにより生じたと考えられる痕跡、及び脱線し走行したことにより生じたと考えられる痕跡が、木まくら木上にあった。

(3) 事故後、岩塊(約60×65×45cm)は、先頭車両の床下に巻き込まれた状態で48k449m付近のレールの上にあった。

先頭車両を左より見る

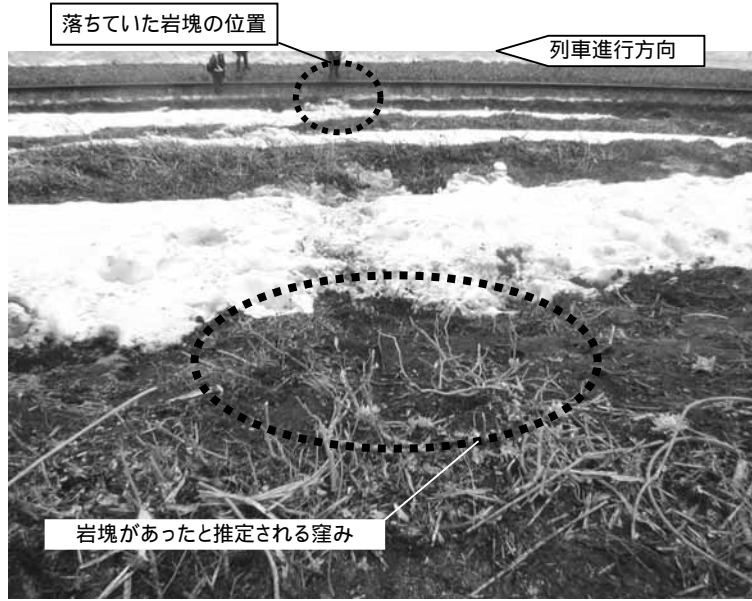
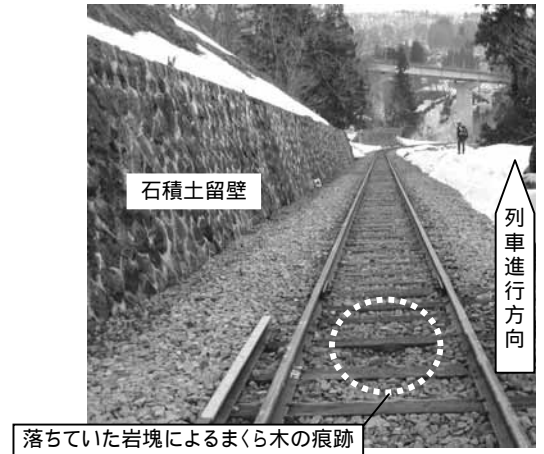
写真3 落石発生箇所の状況

岩塊が落ちていた箇所の左側の切取りり面(以下「本件のり面」という。)の用地境界外において、線路からの高さ約17mの犬走り¹付近に、窪みが見られ、そこから線路に向かって岩塊が転がったと考えられる痕跡が見られた。

3.1 2.3.1から、本件のり面には、線路からの高さ約1.7mの位置に窪みが見られ、そこから線路に向かって岩塊が転がったと考えられる痕跡があったことから、落ちていた岩塊は、その一部がこの窪みに埋まっていたものと推定される。

3.3 2.5.3で述べたことから、本事故における切取のり面からの落石の発生は、表層崩壊に伴うものではなく、以下により、岩塊が安定性を失い自重により落下したものと推定される。

- (1) 本件のり面の土砂は、主に気温上昇に伴う融雪により湿潤していたためゆるんだ状態になったこと
- (2) のり面に露出している岩塊の下部周辺の土砂が、融雪水により徐々に洗われ、これにより岩塊が浮き石化したと考えられること

本件のり面からの落石については、のにり面に露出していた岩塊が浮き石化して安定性を失い自重により落下したものと推定される。

このため、落石による事故を事前に防止するためには、本件のり面が豪雪地帯に位置していることを踏まえ、融雪期における斜面の点検に際し、表面の状況が確認できるよう適切な時期を選定するとともに、特に融雪期には土砂がゆるむことを考慮して、至近距離から点検を行う等により岩塊の状況や周辺の土砂の安定性を確認することが重要である。その確認の結果、岩塊が浮き石化し落石のおそれがある箇所が見つかった場合には、可能な限り速やかに除去を行うことが必要である。さらに、のにり面の状況に応じて必要な箇所には、落石止柵又は落石検知装置の設置等による落石対策を講ずることが重要であると考えられる。

5.1 同社では、本件のり面について、H形鋼、ワイヤロープ、ネットなどを使用して落石止柵による落石防護工を施工した。

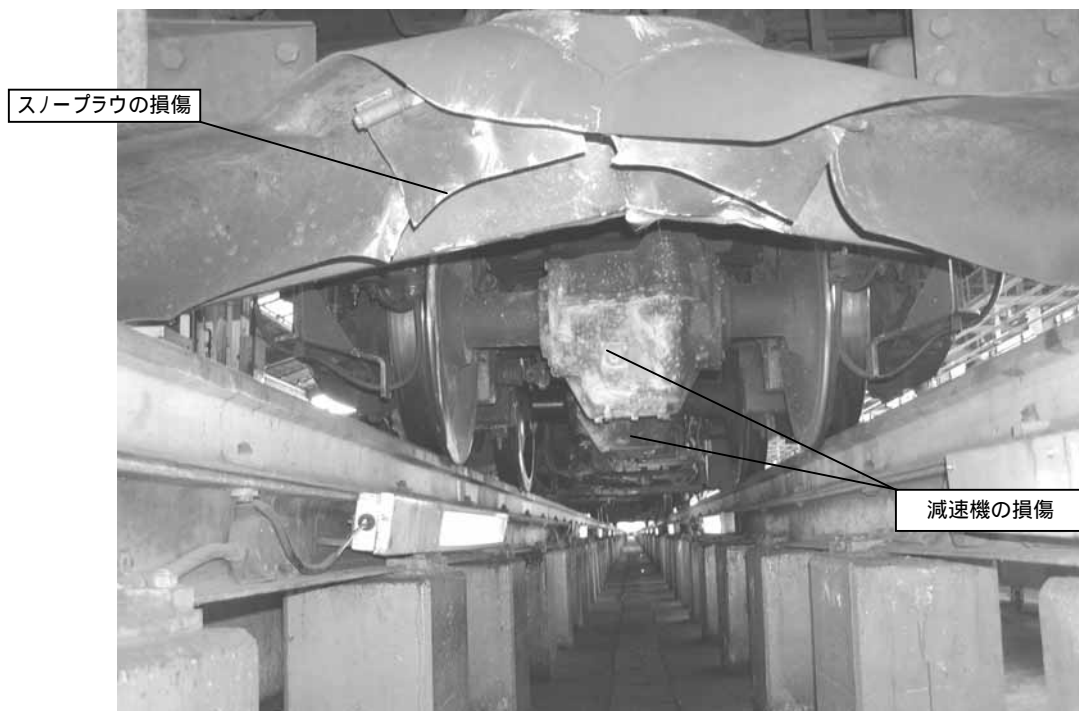
写真4 車両の損傷状況

先頭車両(キハ111-212号車)の前面下部のスノープラウ、減速機及び床下機器等が損傷していた。

先頭車両を前より見る
