# 鉄道事故調査報告書

長良川鉄道株式会社 越美南線福野駅～美並荻安駅間 列車脱線事故

長良川鉄道株式会社越美南線福野駅～美並苅安駅間  
列車脱線事故

平成16年6月3日

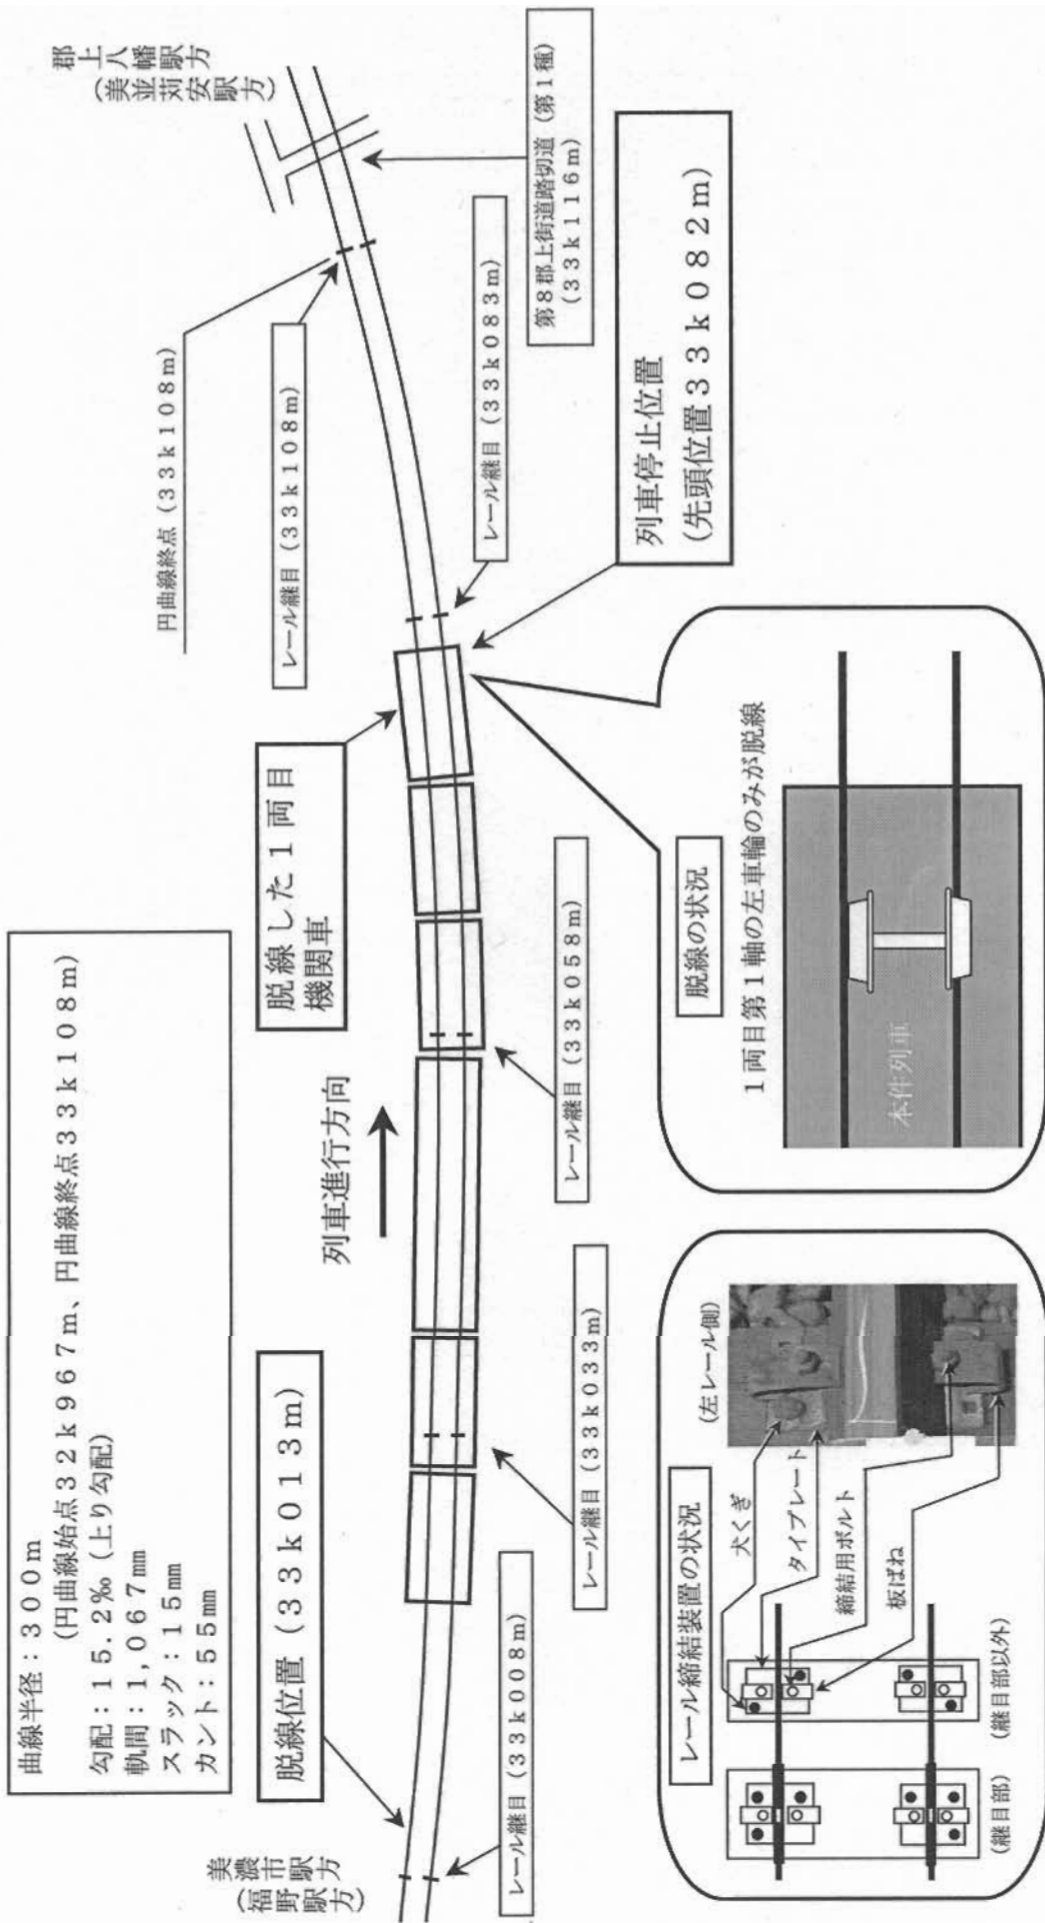
付図3 事故現場略図

左レールの痕跡始端である33k013mのタイププレート移動量(本事故後にスラックを15mmのまま軌間変位を0mmに修正した際のタイププレート位置を基準とする。)は、左タイププレートが左方向に26mm、右タイププレートが右方向に20mmであった。

事故後に手検測した5mごとの軌間は、左レールの痕跡始端の5m手前では19mmの拡大であったが、同痕跡始端から終端までの間では42～53mmの拡大であった。

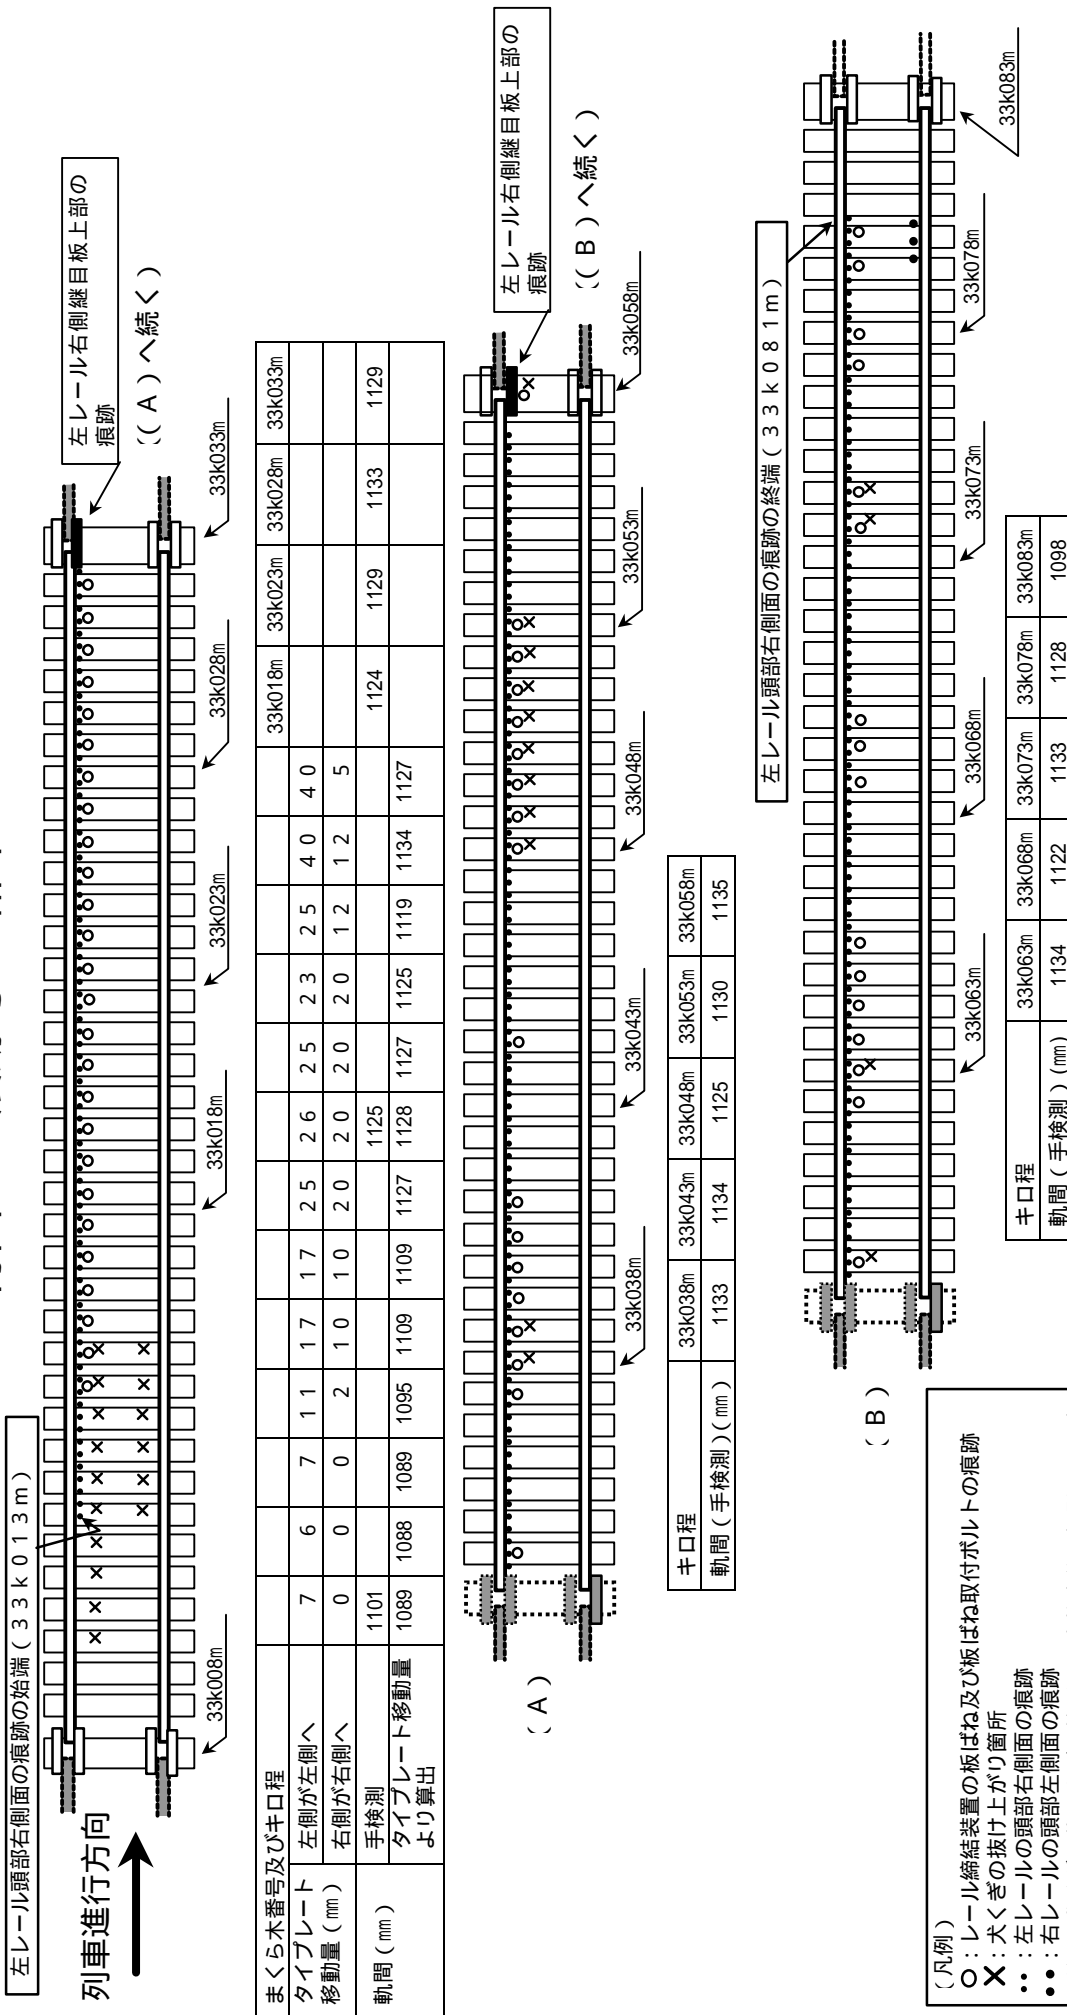
### 付図4 痕跡等の略図

左レール頭部右側面に33k013 mから33k081 mまで続く痕跡が見られた。なお、この痕跡の始端側約300 mmは、レール頭頂面付近から始まり、斜めに頭部側面中程まで下降していた。

33k016m付近から33k081m付近までの左レール締結装置の板ばね及び締結用ボルト頭部並びに33k033m及び33k058mの左レール右側継目板上部に痕跡が見られた。

脱線現場の33k008mから33k033mまでの間には、ひび割れが発生しているまくら木が多く見られた。特に左レールの痕跡始端である33k013m付近には、大きなひび割れ及びタイププレートのまくら木への食い込み等が発生した、著しい腐朽状態のまくら木が4本連続していた。

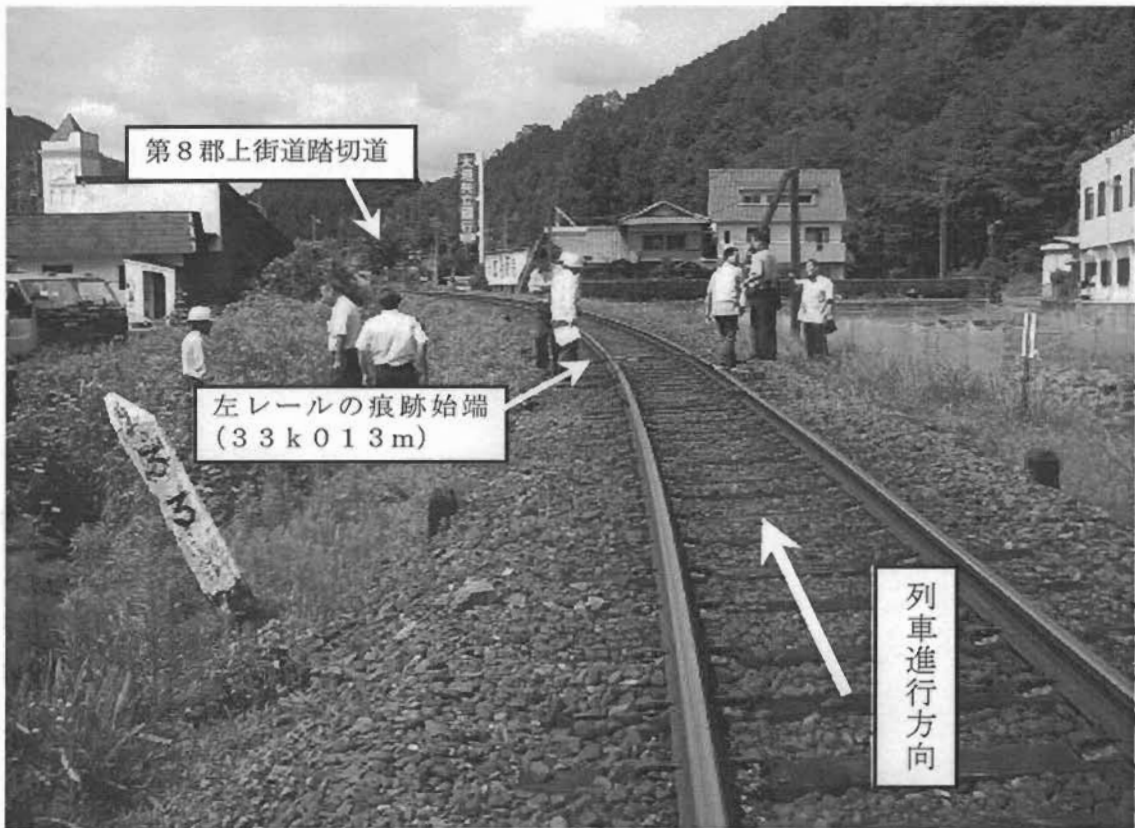
写真1 脱線現場の状況

脱線後、1両目に装備されている装置を使用して、2両目以降に乗客を乗せたまま脱線した1両目を持ち上げ復線し、34m前方にある踏切道を越えたところまで走行して停車した。

3.3.2で記述する本件列車が脱線後に停止したと推定される位置の周囲は、畑となっており、避難に際して支障となる要因は特に見られなかった。

本件列車は、歩くような速度で走行し、6両目が踏切を越えたところで停止した。

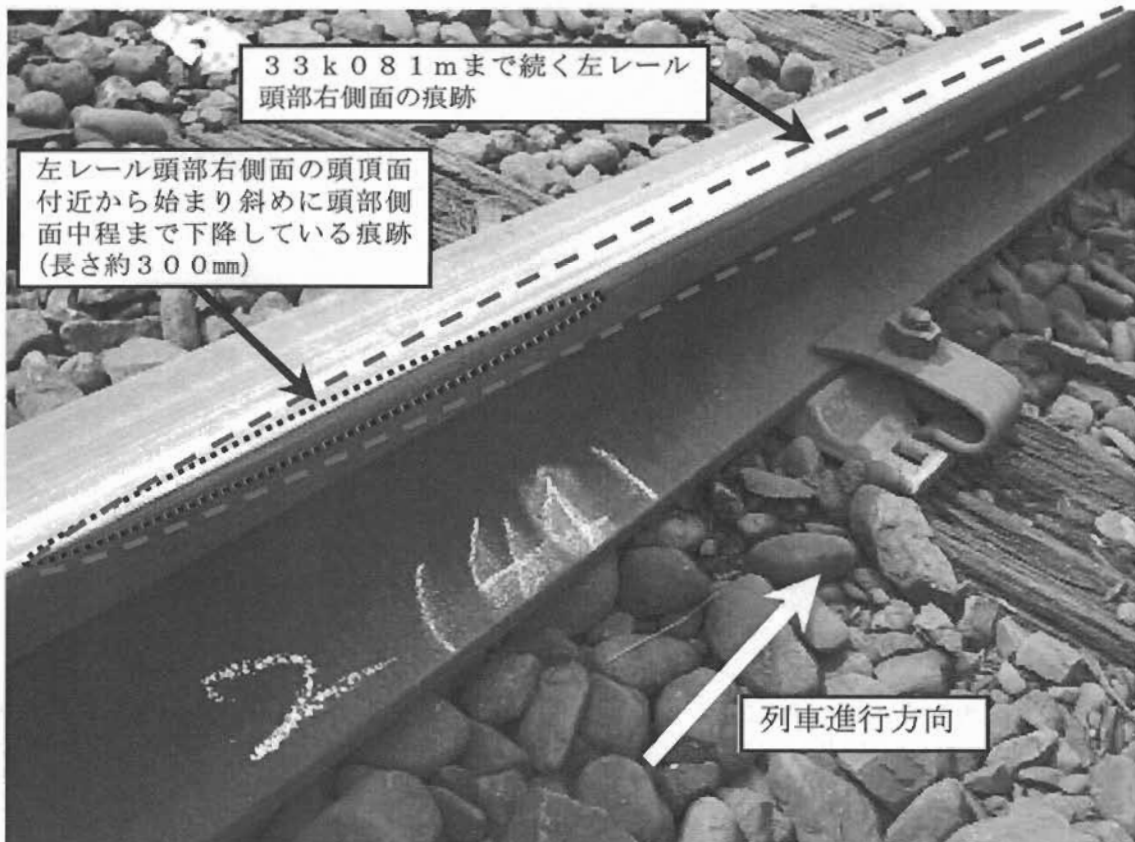
写真2 痕跡の始端  
(33k013m)

2.8.1(1) に記述した左レールの痕跡始端の状況から、本件列車は、33k013mで1両目第1軸の左車輪が、軌間内に脱線したものと推定される。

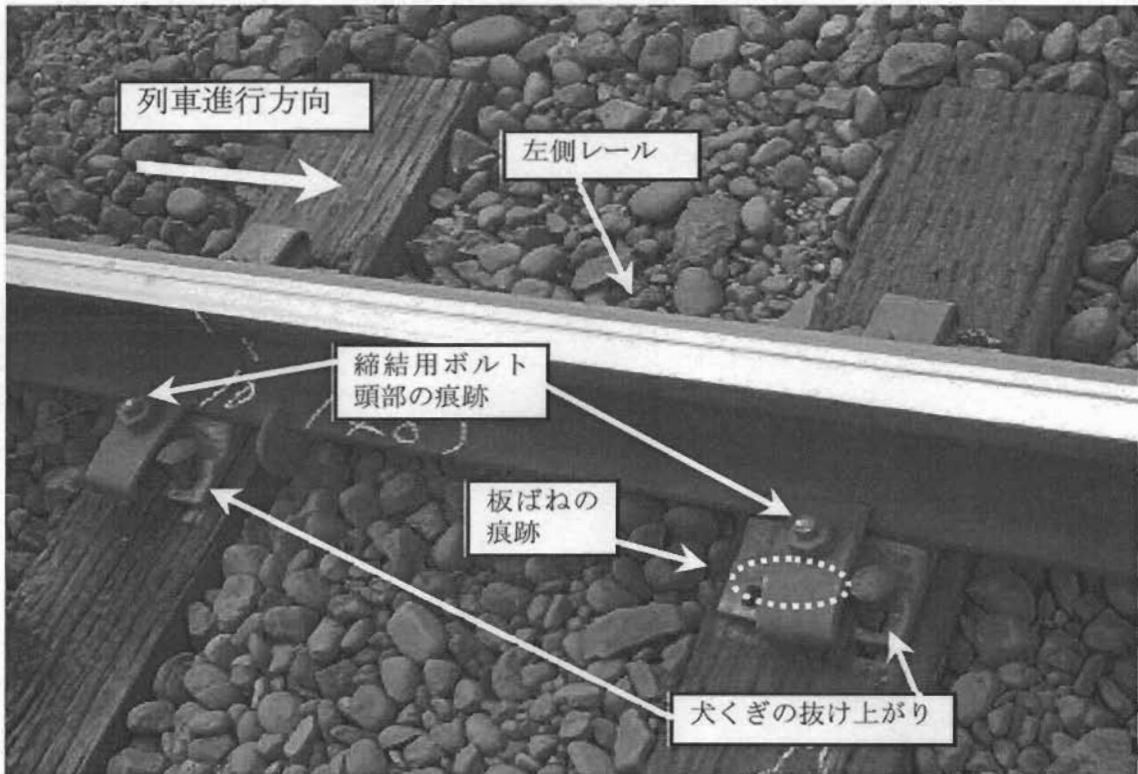
写真3 締結用ボルト及び板ばねの痕跡並びに犬くぎの  
抜け上がりの状況 (33k053m付近)

レール締結装置の板ばね及び犬くぎが損傷していた。

本事故後直ちに現場へ駆けつけた保線担当係員の口述によれば、軌間内にある左右の犬くぎが抜け上がっていたとのことであった。

犬くぎが抜け上がっていた箇所は、左側が33k008mの継目より本件列車の進行方向3本目のまくら木の犬くぎから33k081m付近まで、また、右側が左レールの痕跡始端である33k013mから5～6本目のまくら木の犬くぎまでとのことであった。

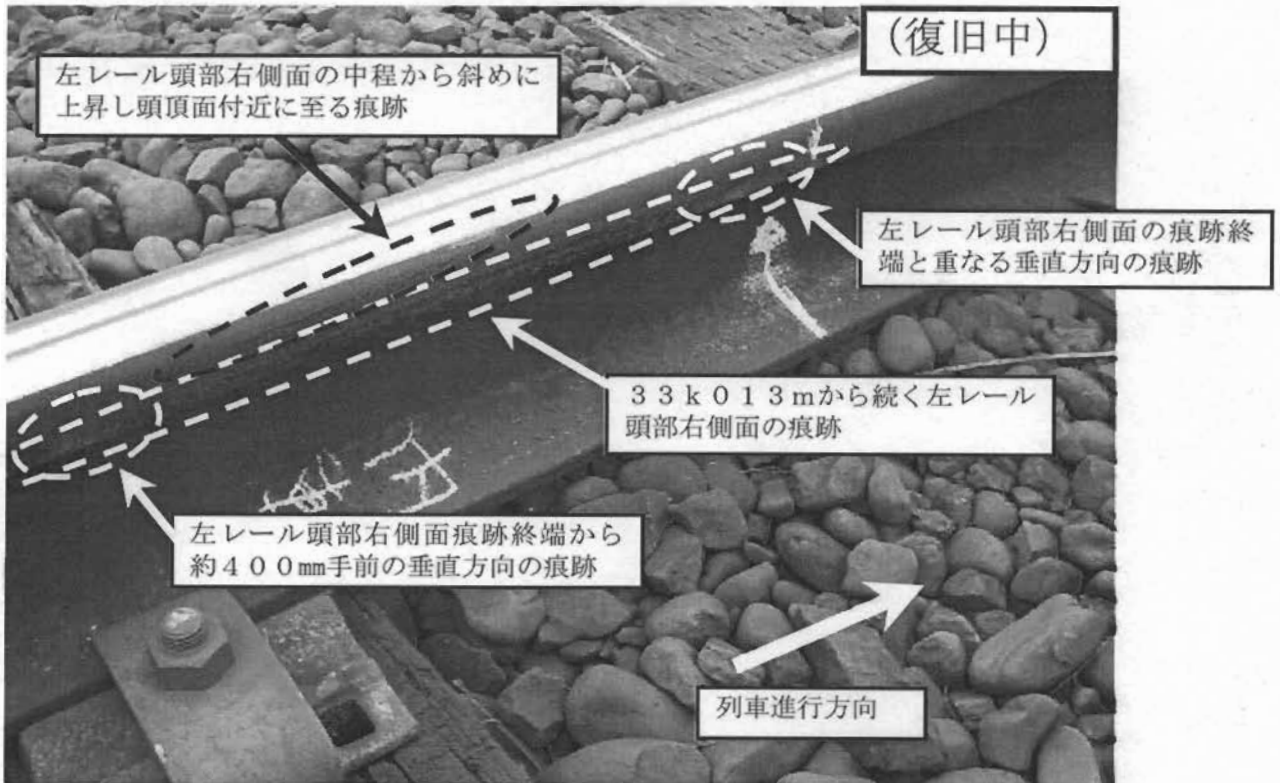
写真5 左レールの痕跡の終端  
(33k081m)

この痕跡の終端及びその約400 mm手前の2ヶ所に、この痕跡と重なる

垂直方向の痕跡が見られた。

また、この垂直方向の痕跡の間に左レール頭部右側面中程から斜めに上昇し、頭頂面付近に至る痕跡が見られた。

2.8.1(1) に記述した左レールの痕跡は33k081mまでとなっていることから、この位置で脱線した左車輪が停止したものと推定される。したがって、停止した本件列車の先頭位置は、付図5に示す1両目第1軸から先頭までの寸法約1mを左車輪が停止した位置に加えた、33k082mであると推定される。

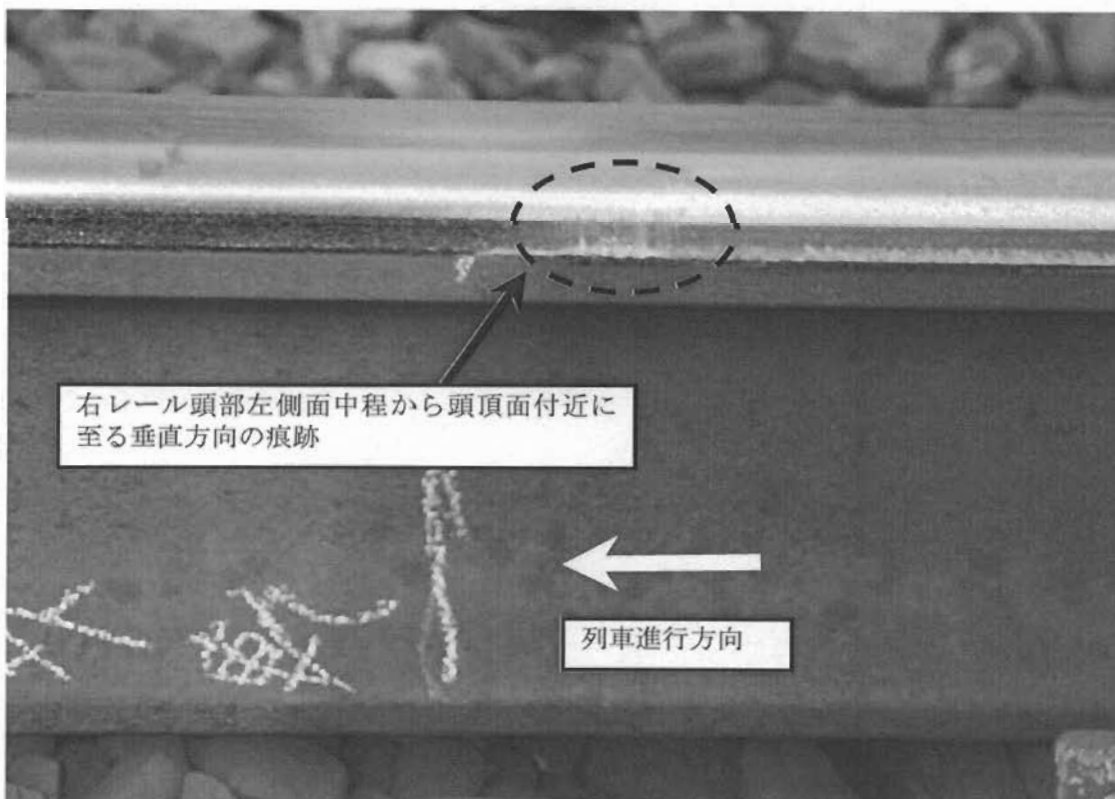
写真6 右レールの痕跡の終端  
(33k081m)

33k081m付近の右レール頭部左側面に、中程から頭頂面付近に至る垂直方向の痕跡が見られた。

また、停止したと推定される位置に2.8.1(1) 及び に記述した垂直方向の痕跡があることから、ここで乗務員が1両目を復線させたものと推定される。

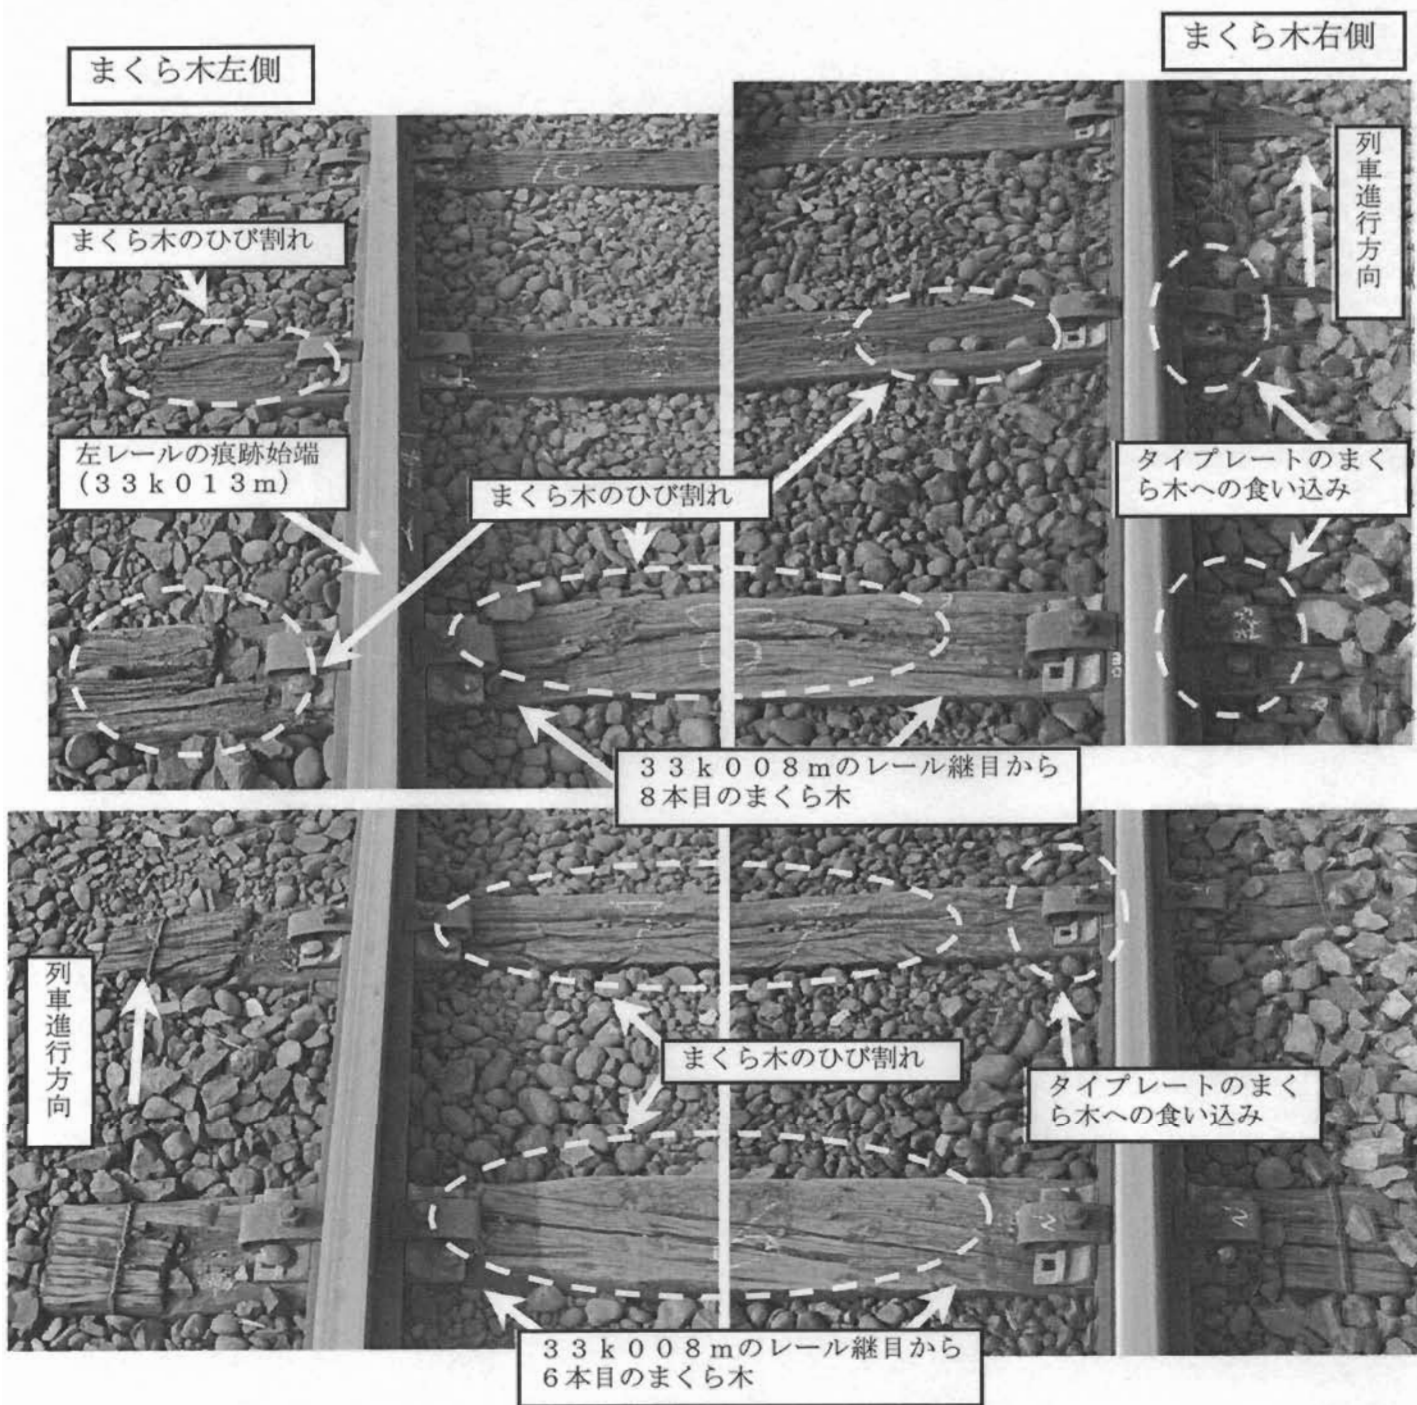
写真7 まくら木の状況  
(33k013m付近)

2.8.1(3)に記述したまくら木が腐朽していた状況から、脱線した位置の連続する4本のまくら木は、犬くぎを支持する力が低下していたものと推定される。

本事故は、まくら木の腐朽により犬くぎを支持するまくら木の力が低下していたため、軸距が長く、軸重の大きい本件列車1両目の通過に伴う大きな転向横圧により軌間拡大が発生し、脱線したことによるものと推定される。

腐朽したまくら木の交換

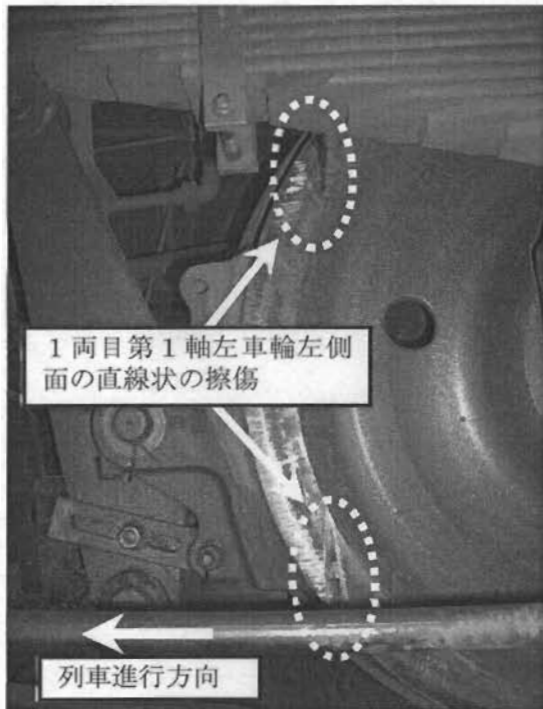
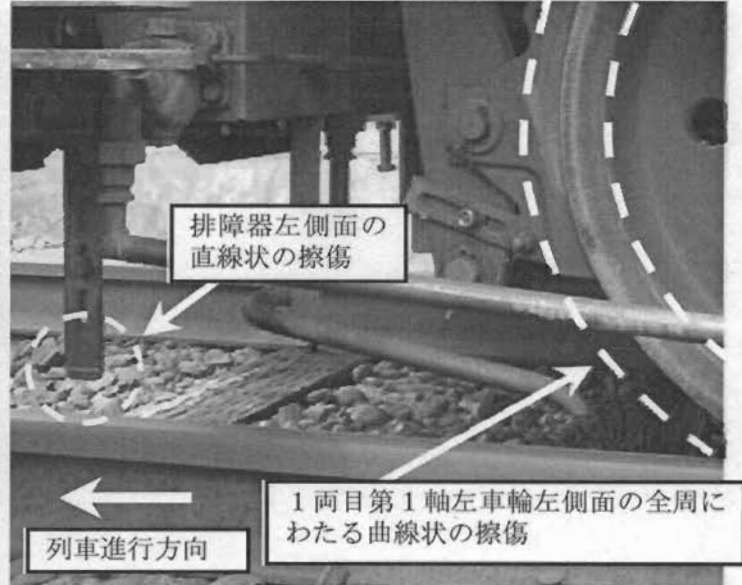
写真8 車両の損傷状況

1 両目第 1 軸左車輪の左側面に直線状及び全周にわたる曲線状の擦傷が見られ、同車輪の踏面左端部の面取部にへこみが見られた。

また、1 両目前部左側排障器の左側面に直線状の擦傷が見られた。
