# 鉄 道 事 故 調 査 報 告 書

四国旅客鉄道株式会社 土讃線阿波川口駅構内 列車火災事故

四国旅客鉄道株式会社土讃線阿波川口駅構内  
列車火災事故

事故種類：列車火災事故

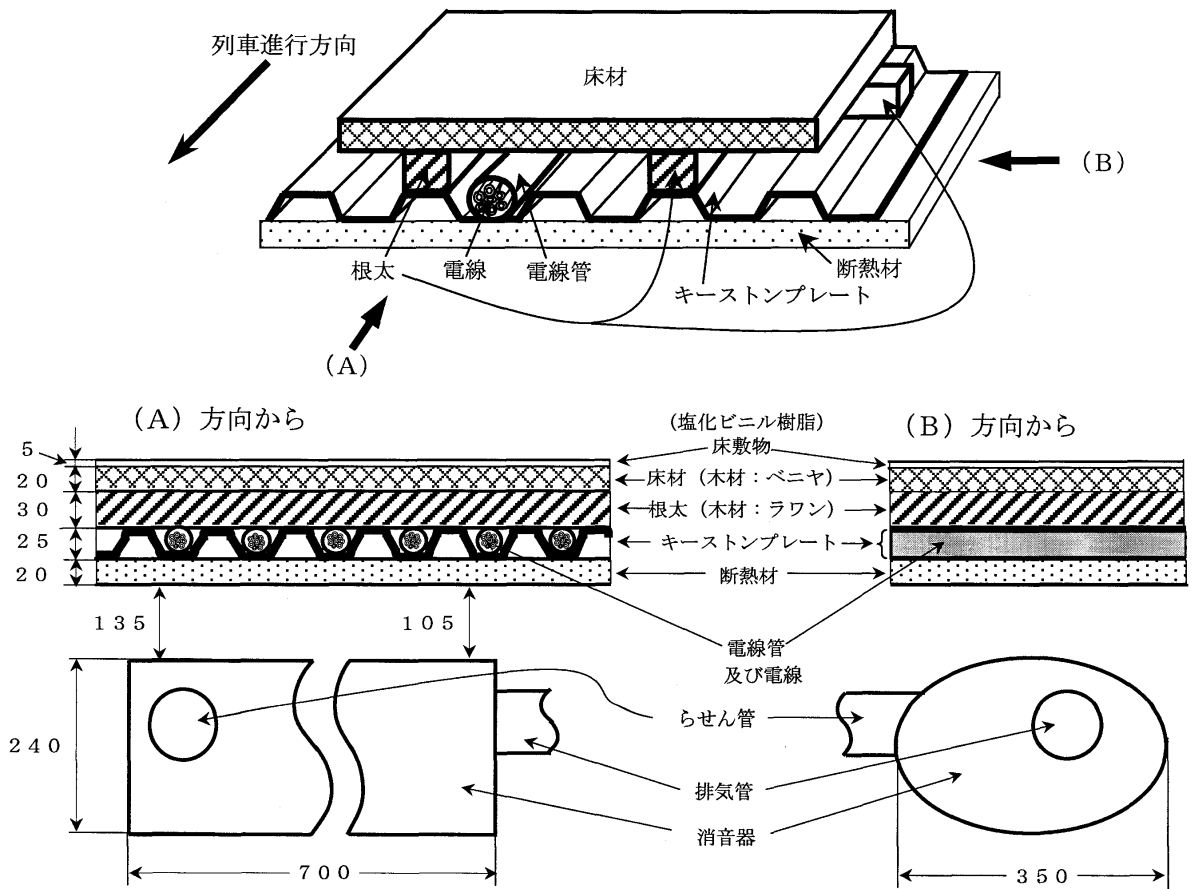
付図4 床構造と消音器との間隔

床内部は、車体の床板（台形状に成形した鋼板。以下「キーストンプレート」という。）の上面に根太（厚さ30mm、木材：ラワン材）が取り付けられ、さらにその上面に床材（厚さ20mm、木材：ベニヤ材）がビス止めされている。

このうち、排気管及び消音器の直上の根太及び床材が焼損し、前後約90cm、左右約90cmの穴が開いていた。

火災が発生した個所の床下にある断熱材は、250cm×150cmの大きさと発電エンジン本体から消音器までをカバーする形で取り付けられており、消音器との隙間は約10～13cmであった。また、らせん管と断熱材の間には車体横梁が通っている。

- (1) 调速機の一斉点検の実施
  - ・全車両分解検査
- (2) 仕業検査及び交番検査時における4V K発電エンジンの点検強化
  - 回転状態の監視
  - 燃料、潤滑油、冷却水の漏れ
  - 冷却装置の機能
  - 排気管の過熱状態（消音器の表面温度測定）
- (3) 消音器の遮熱対策
  - 消音器の取付位置変更（10cm下げる）
  - 消音器上部への遮熱板取付け
  - 温度ヒューズ増設
- (4) 4V K発電エンジンに異常回転が発生した場合には、当該車両の運転を中止する。

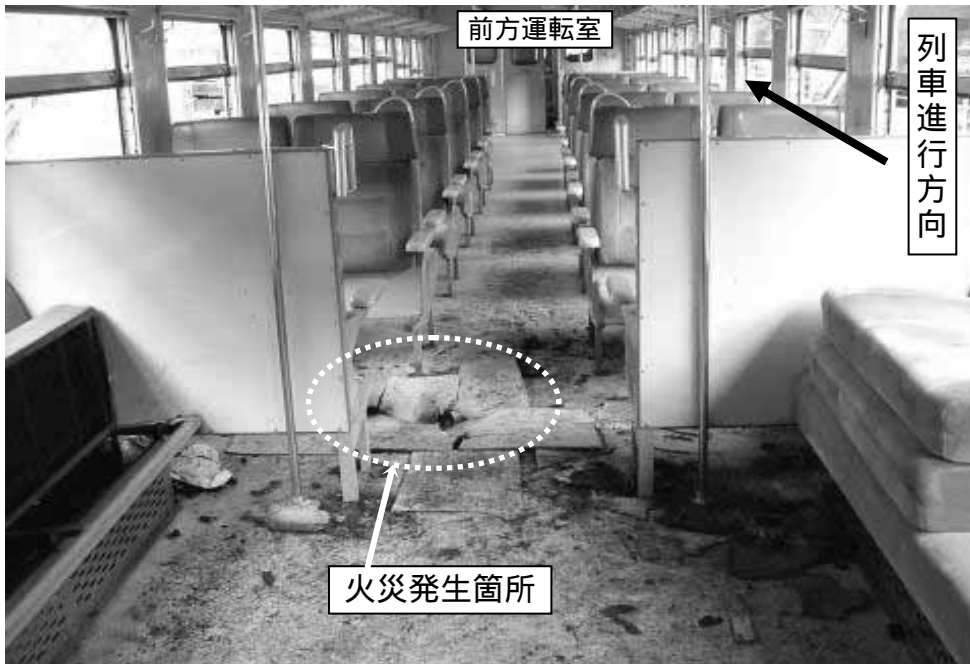
## (1) 車両内部の状況

列車は、先頭車両後部の床材、電気配線の被覆、床敷物等が焼損した。

本件列車の先頭車両の床及び床内部の電気配線被覆等に焼損が生じた。各部の材質及び損傷状況は、以下のとおりであった。

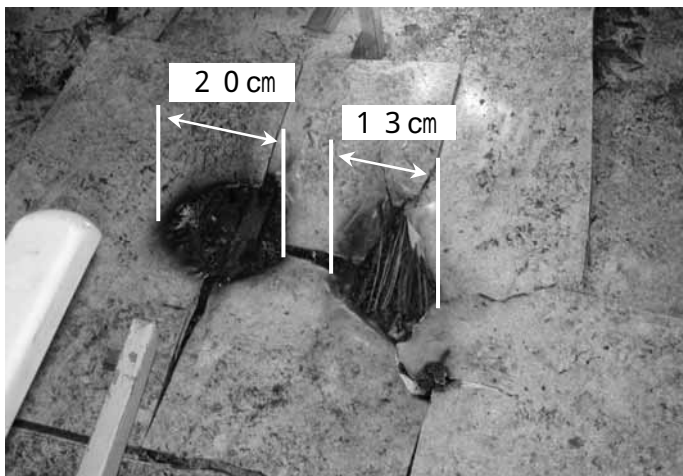
## (2) 焼損した床敷物の状況 (床敷物を戻した状態)

床表面の敷物（塩化ビニル樹脂（厚さ2mm、難燃性））が焼損し、直径が約20cm及び約13cmの穴が開いていた。

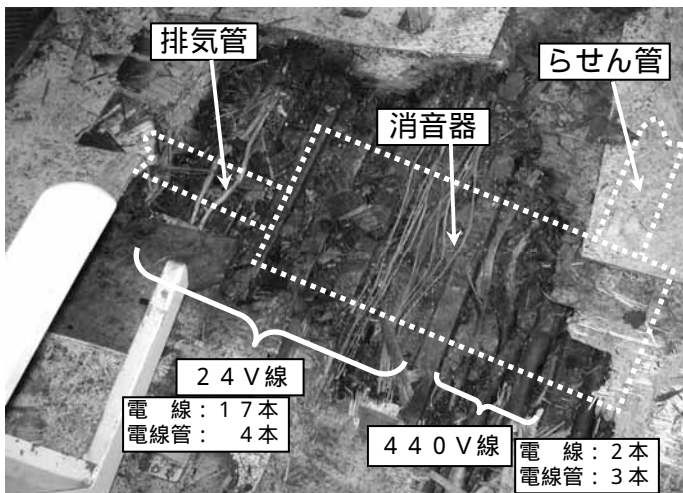
## (3) 床内部の焼損状況 (床敷物を外した状態)

このうち、硬質ビニル電線管7本が焼損し、電線19本（AC440V回路の配線2本、DC24V回路の配線17本（車両用ビニル電線：12本、車両用天然ゴム絶縁クロロプレン電線：5本））の被覆が焼損していた。

DC 24 V制御回路については、電線の被覆及び硬質ビニル電線管は激しく焼損していたものの、導体には短絡等で発生する過大電流によって起こる溶損や溶断は見られなかったことから、DC 24 V制御回路の短絡等により電氣的に発火した可能性は低いものと推定される。

(焼損した床材の大きさ: 前後約90cm、左右約90cm)

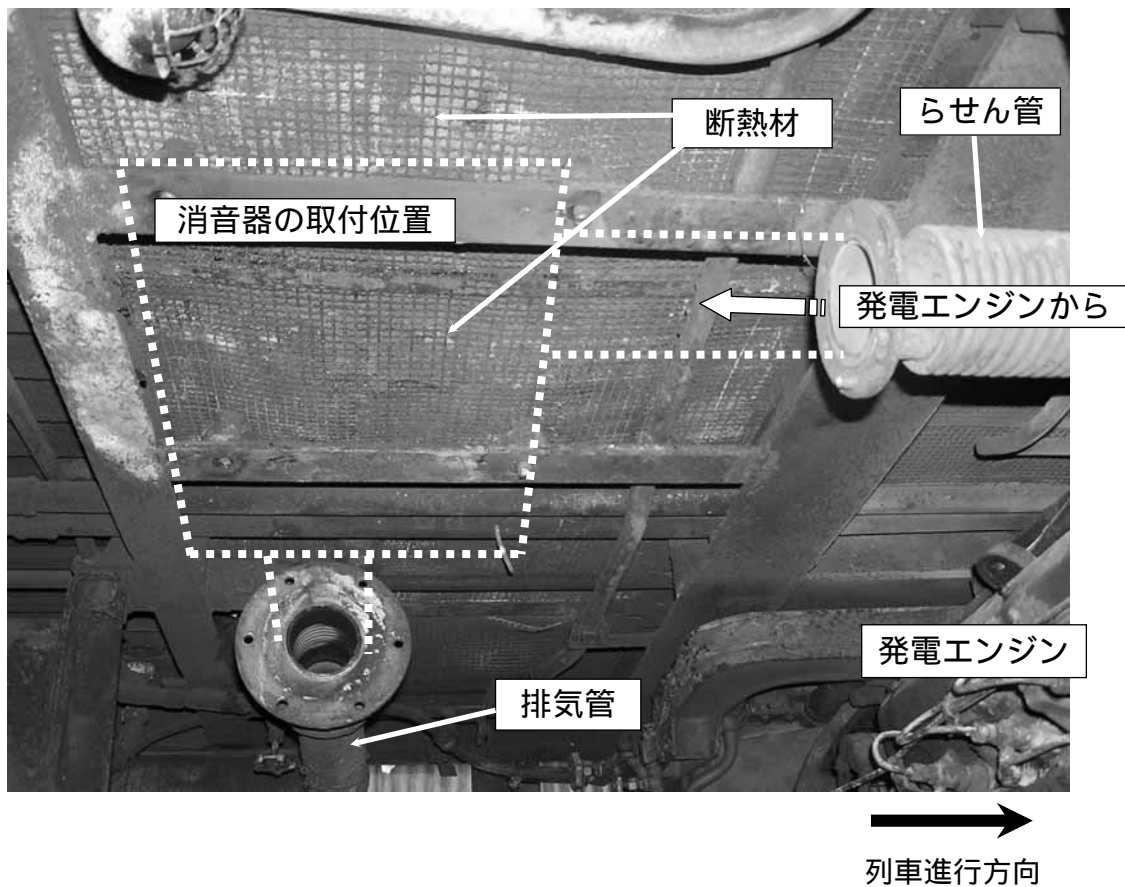
#### (2) 消音器上部の状況

この断熱材は、厚さ約5mmの石綿の上に約15mmの厚さでグラスウールを重ねたものであったが、事故後に確認したところ、石綿・グラスウールとも厚さは均一でなく、硬く変質した箇所や黒く変色した箇所がその表面の大部分を占めており、かつ、脆い状態となっていた。

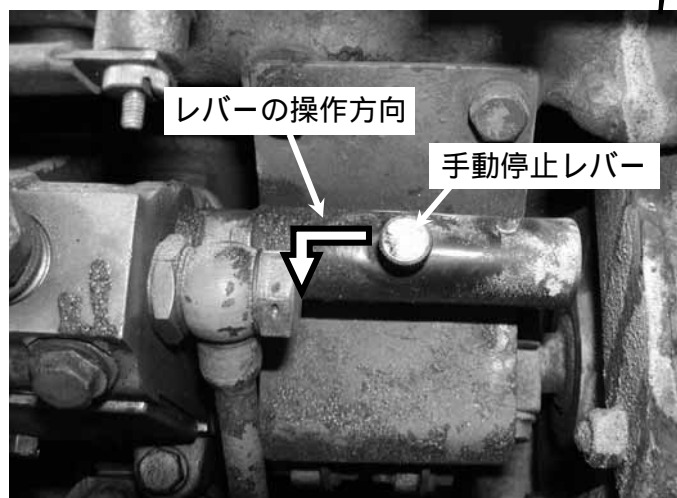
### (2) 手動停止レバー

なお、停止の際に、燃料噴射ポンプに装着されている手動停止レバーを操作したが、停止位置である左側に操作することができなかったために発電エンジンは停止しなかった。このため、事故時と同様に燃料濾器のボルトを緩めて燃料の供給を断ち、発電エンジンを停止させた。

走行中に発電エンジンの異常回転を発見した乗務員が、配電盤の発電エンジン停止スイッチ、床下の発電エンジン停止スイッチ及び手動停止レバーを操作したにもかかわらず、発電エンジンが停止しなかったのは、これらは、いずれもコントロールラックを電気的あるいは機械的に引くことによって、発電エンジンを停止させるものであったが、上記(1)のとおり緩んで抜けたピンがリンク機構の動きを阻害していたために、このコントロールラックを引くことができなかったことによるものと考えられる。

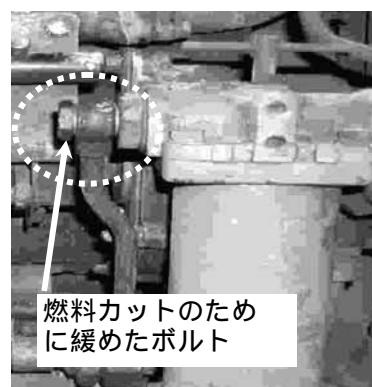
### (3) 第1燃料濾器

上記①で行った予備の発電エンジンへの交換後においても、始動不良が度々発生していたため、当該車両を運用から外して予熱プラグの清掃や燃料噴射ノズルの交換等の修繕を行っていた。この修繕において、8月22日に過回転の発生(約10分間)があったが、継電器の不具合が原因と判断し、当該継電器を交換した後、数回の始動・停止を繰り返したところ、異常は発生しなかった。さらに、23日にも過回転が発生(約5分間)しており、このときは再始動した際に正常回転に戻っていた。これらの過回転の際には、いずれも配電盤の停止スイッチや燃料噴射ポンプの手動停止レバーの操作では停止しなかったため、燃料濾器のボルトを緩めて燃料の供給を断ち、発電エンジンを停止させていた。なお、23日に発生した過回転時には、ハンマーの柄をてこにして手動停止レバーを動かそうとしたが、動かなかったとのことであった。

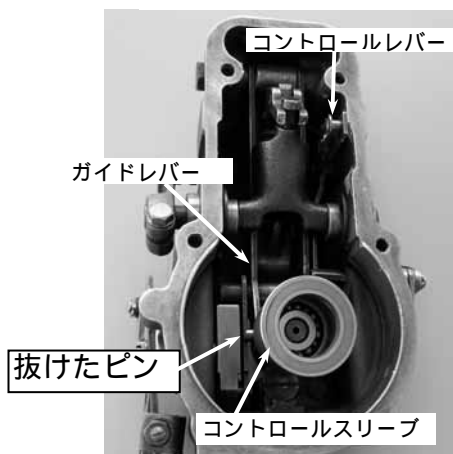
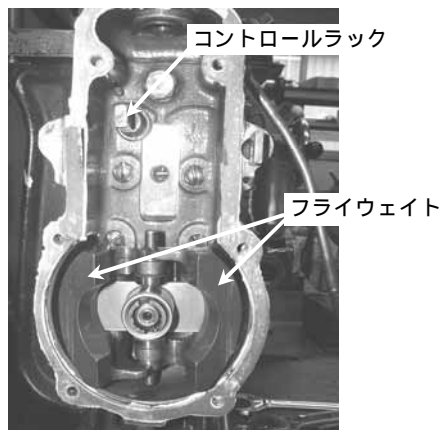
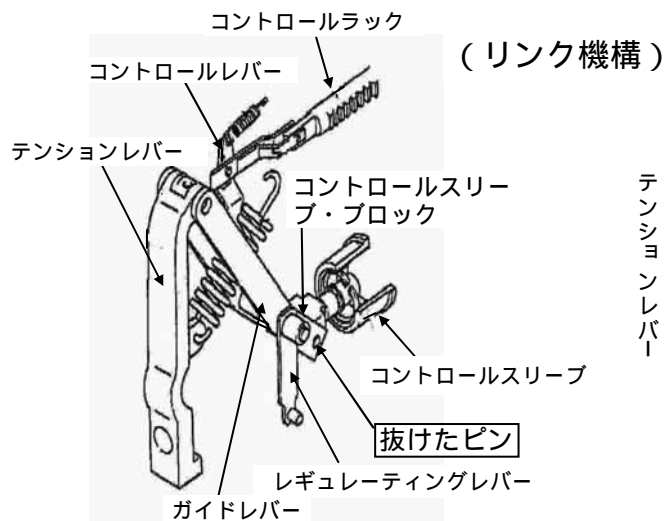
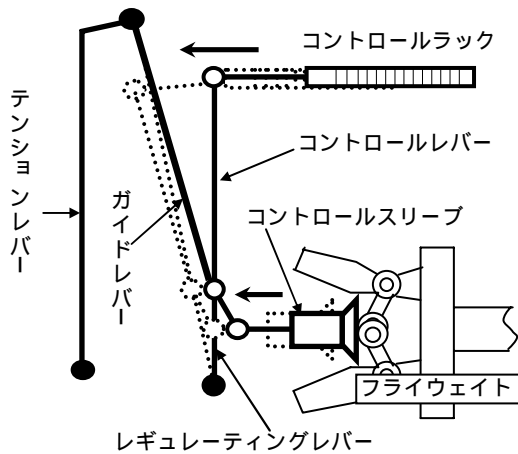
(2) 事故品

燃料噴射量を調整するためのコントロールスリーブからコントロールラックに至るリンク機構のうち、コントロールスリーブ・ブロックのピンに緩みが見られ、このピンが抜け出た場合にコントロールラックが正常に動作しないことが確認された。

2.9.2 (1)に記述したコントロールスリーブ・ブロックのピンについては、同社に修繕の記録がなく、緩んだ原因は特定できなかったが、これが抜け出て、燃料噴射量を調整するリンク機構の動作を阻害したため、燃料供給が過大となったままとなり、過回転が発生したものと推定される。

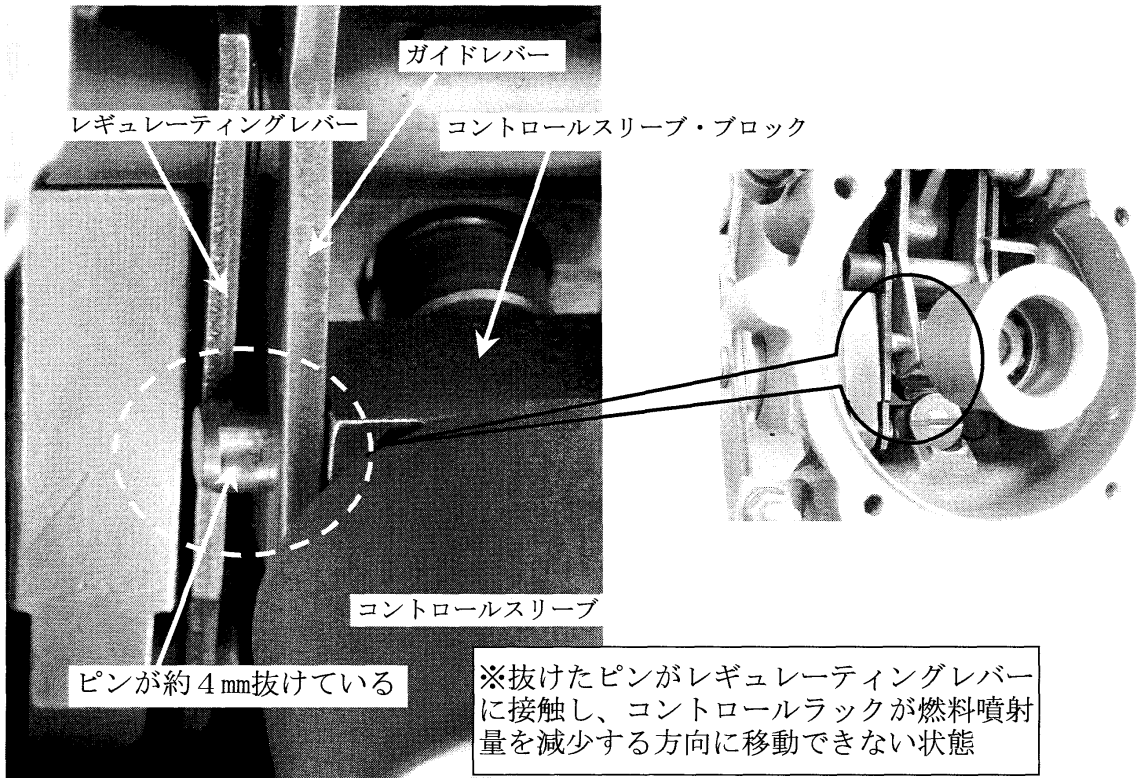
### (2) 本事故時の状況

このピンは、調速機のメーカーによれば、コントロールスリーブ・ブロックの穿孔部に圧入されているとのことであったが、当該穿孔部の内径は6.05mm、ピンの外径は最大で6.01mmしかなく、ピンが容易に抜け出る状態となっていた。

また、このリンク機構のうちレギュレーティングレバーの前面には、ピンが抜けた場合に接触する箇所に、打痕（丸い凹み）が見られた。

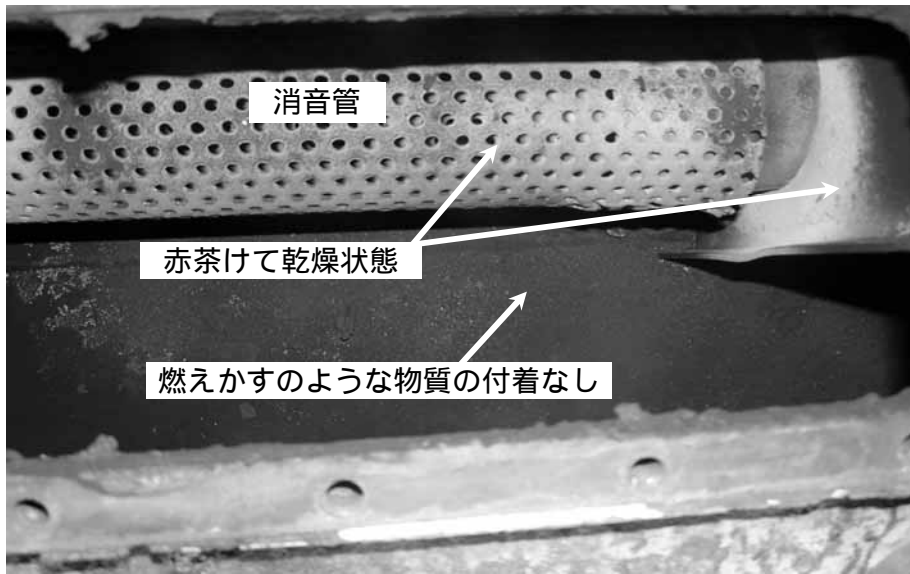
### (1) 事故車両

消音器内部の消音管が赤茶色に変色しているとともに、燃えかすのような物質が大量に確認された。なお、この燃えかすのような物質は、消音器の内面に付着している状況ではなく、消音器の底部に溜まっている状況で、点検蓋から容易に排出することができた。

は赤茶色に変色していたことから、当該消音器内部では異常燃焼が起っていたものと考えられる。

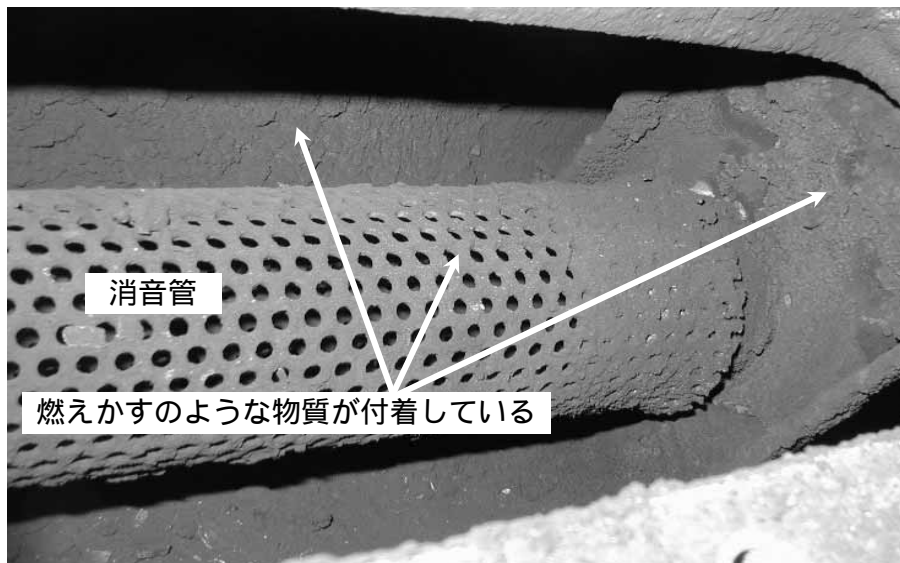
### (2) 他の車両

また、同形式の発電エンジンを搭載している他の車両の消音器を調べたところ、消音器内部の消音管及び内面には、一様に燃えかすのような物質が付着している状況であった。

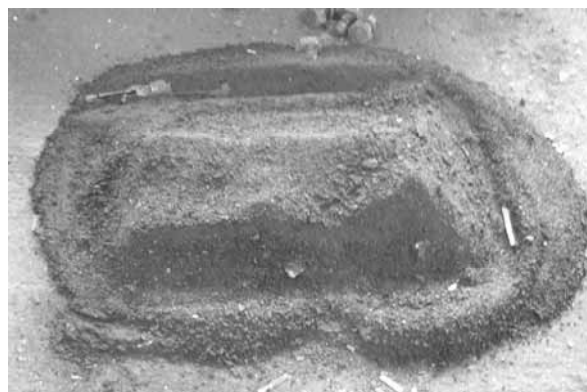
(事故車両の消音器から出た燃えかすのような物質)
