鉄 道 事 故 調 査 報 告 書

Ⅱ 高松琴平電気鉄道株式会社琴平線瓦町駅～片原町駅間
列車脱線事故（踏切障害に伴うもの）

鉄道事故調査報告書

平成16年9月16日

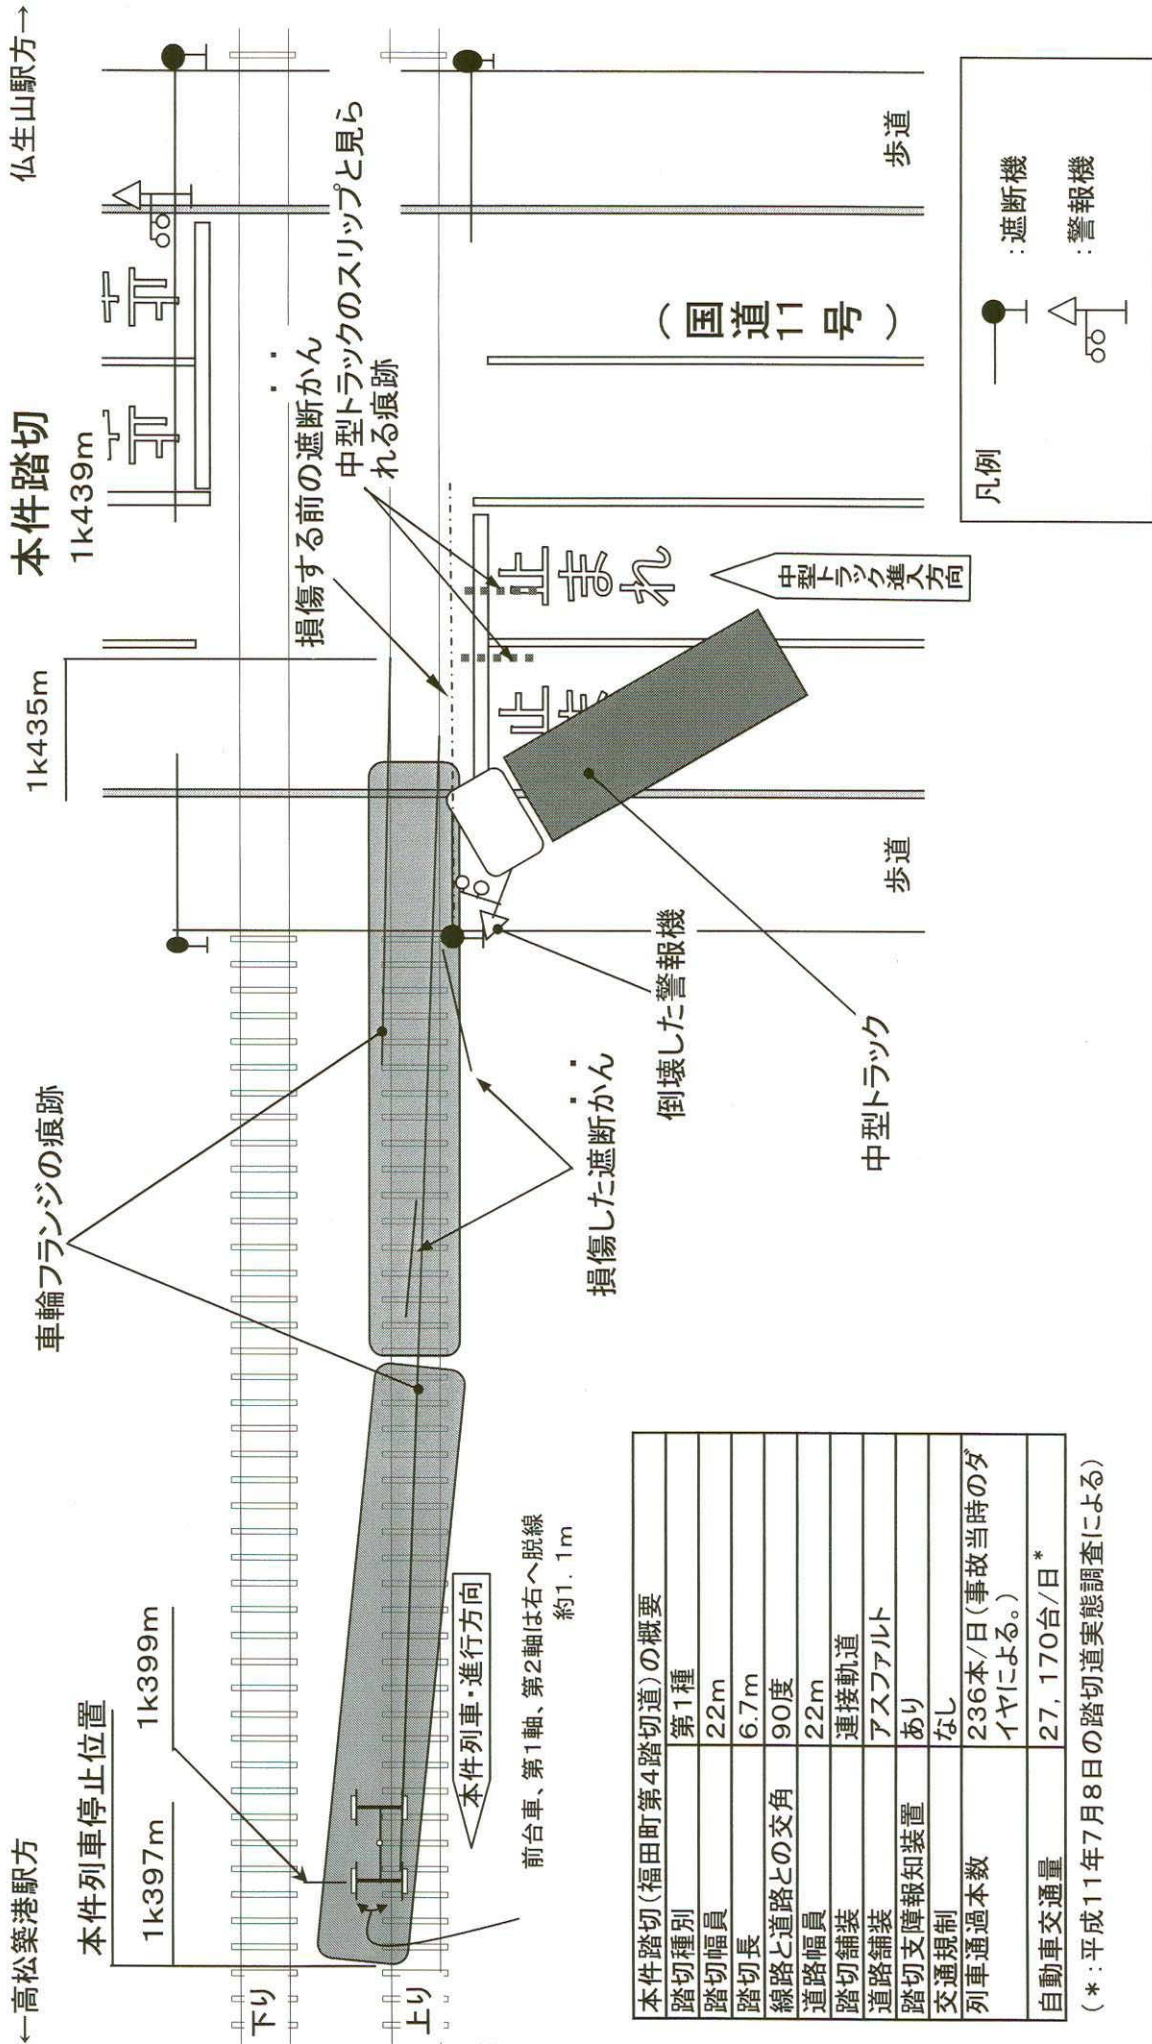
付図3 事故現場略図

PCまくら木、踏切警報機及び踏切遮断かん^{しやくたんかん}が損傷した。

本件列車の停止位置は、先頭が1k397m付近であった。

1k435m付近～1k399m付近の右側レールの頭頂面、左側ガードレール、まくら木上及び踏切舗装面に車輪フランジによると見られる痕跡があった。

一方、道路（国道11号線）に中型トラックのタイヤのスリップによると見られる痕跡があった。

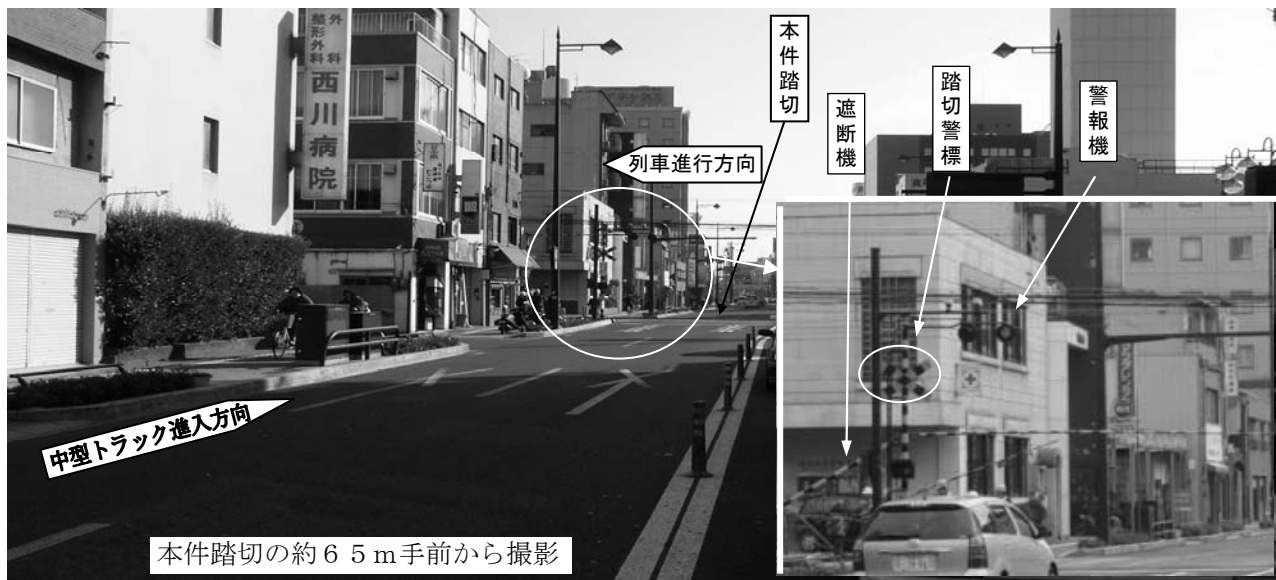
踏切の位置	高松築港駅起点1k439m（以下「高松築港駅起点」は省略。）
踏切種別	第1種踏切道（踏切遮断機及び踏切警報機が設置されている踏切道）
踏切の遮断方式	半遮断 ¹
単・複線の別	複線
踏切幅員	22m
線路と道路との交角	90°
障害物検知装置	なし
踏切支障報知装置（押しボタン）	あり
踏切照明	なし
自動車からの見通し距離*	100m
列車からの見通し距離*	210m

遮断かんには反射テープが貼付されていた。

写真1 中型トラック進入側から
本件踏切の見通し状況

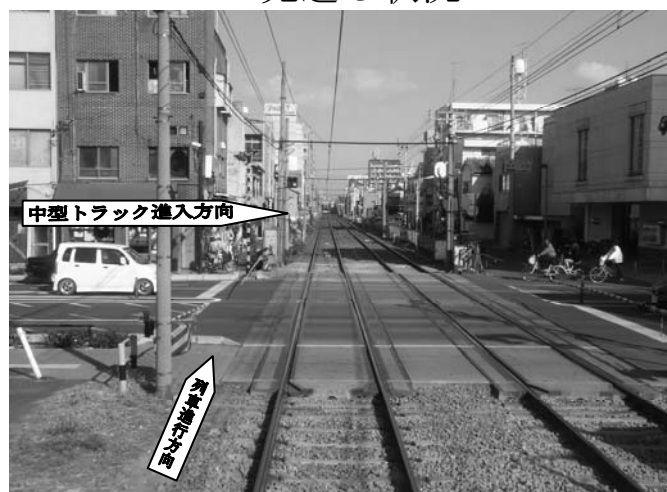
写真2 列車から本件踏切
の見通し状況

本件踏切手前からの見通し状況

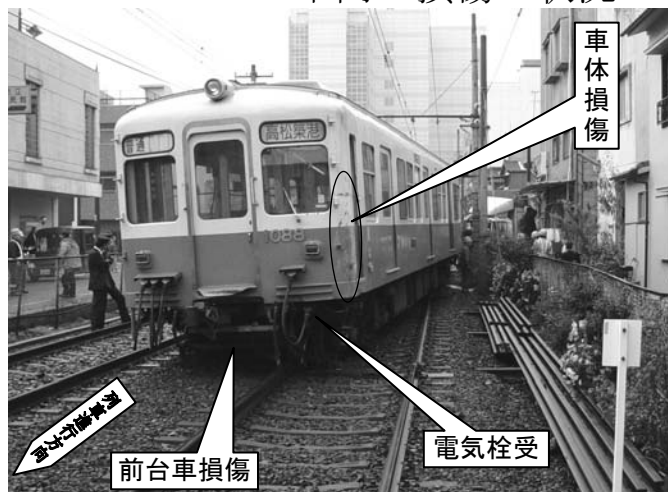
先頭車両の前面左側、前台車の排障器及び下揺れまくら等が損傷した。

また、先頭車両の前面左側の電気栓受とそれに接続する電線が損傷した。

3.3 2.1及び2.8から、先頭車両前台車の全2軸は、本件列車が中型トラックと衝突したことにより、脱線したものと推定される。

3.4 2.1に記述したように本件列車の停止後室内灯及び予備灯が消えていたが、これは中型トラックが本件列車と衝突した際、電気栓受に接続する電線が損傷し、室内灯及び予備灯への通電が断たれたことによるものと考えられる。

写真3 脱線現場及び
車両の損傷の状況

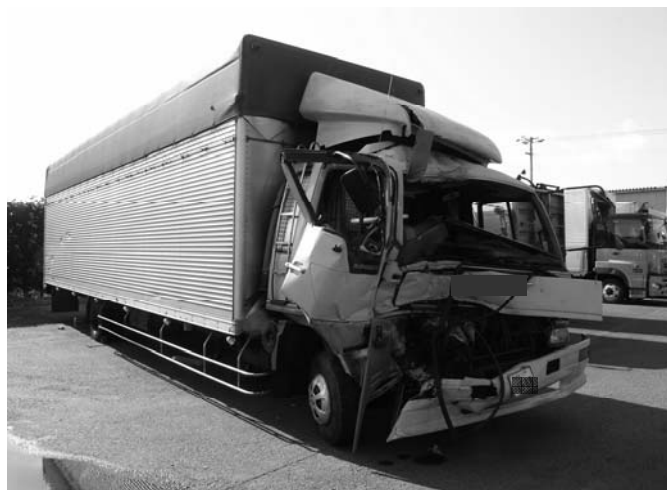
中型トラックは、運転室の運転席側前面が損傷していた。

写真4 中型トラックの損傷状況

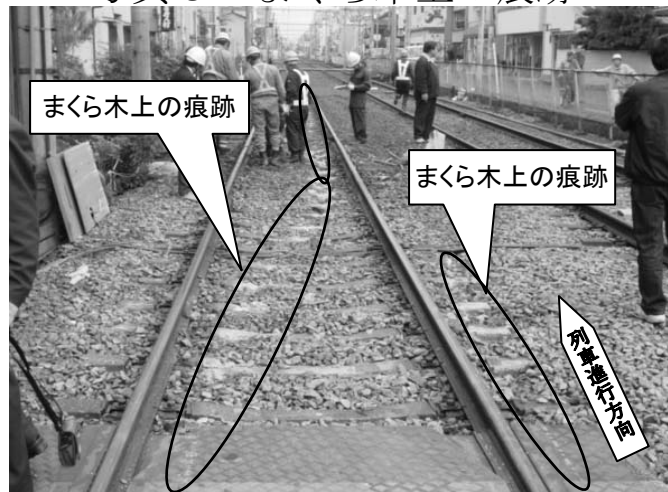
写真5 まくら木上の痕跡
