鉄 道 事 故 調 査 報 告 書

大井川鐵道株式会社大井川本線拔里駅～家山駅間
列車脱線事故

鉄道事故調査報告書

発生日時：平成16年6月22日 11時20分ごろ

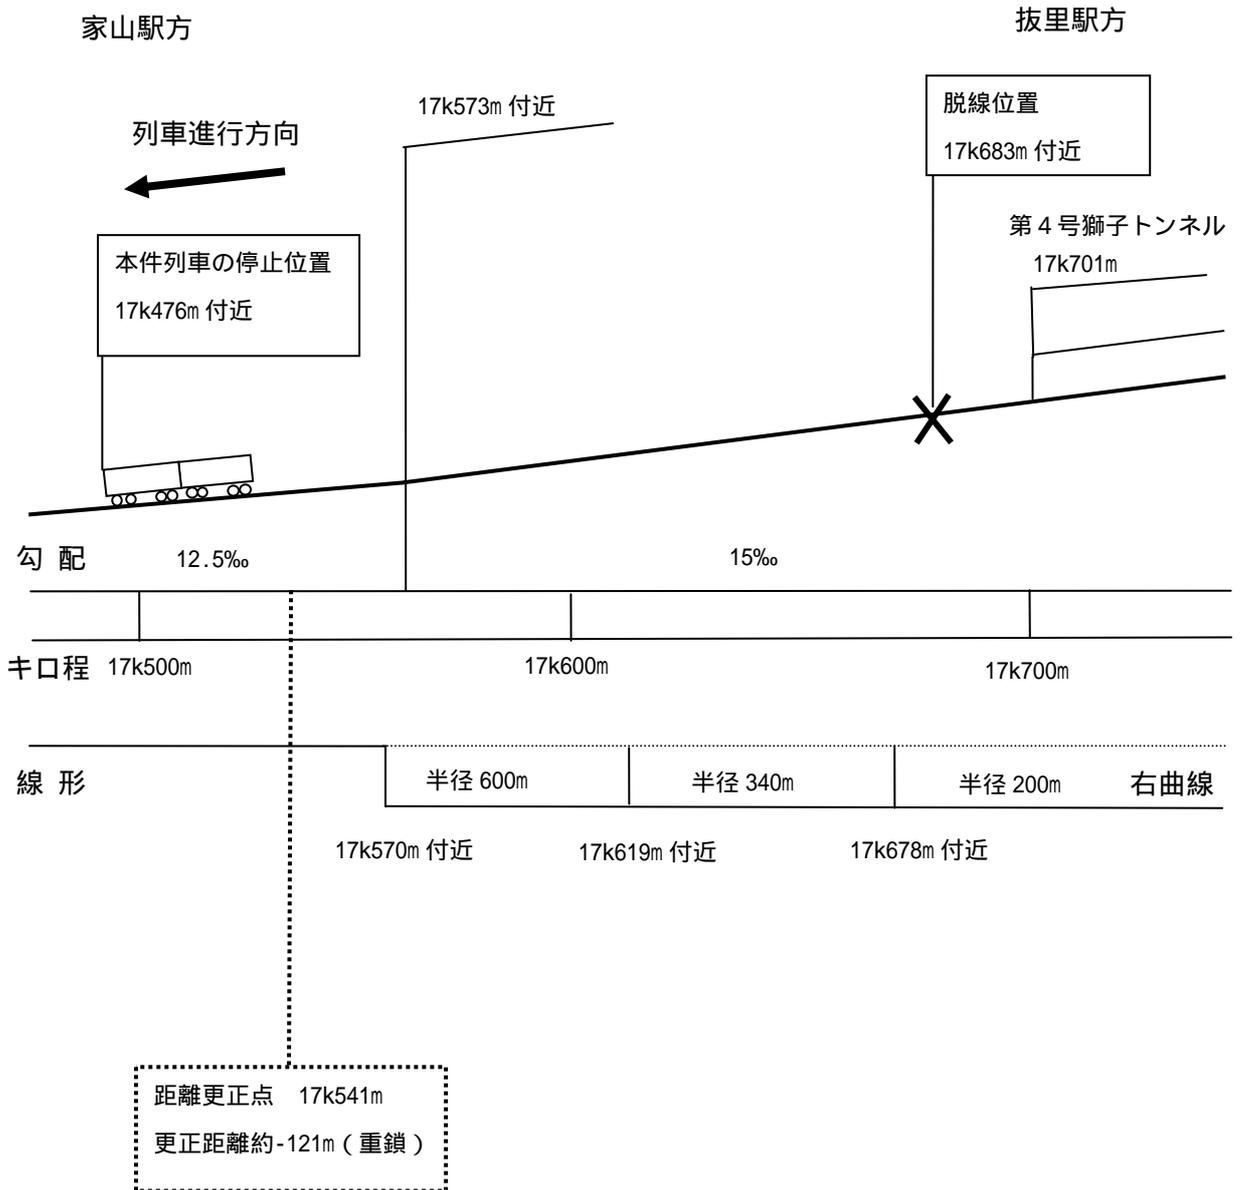
付図3 事故現場付近の線路縦断面図

事故現場を含む金谷駅起点17k573m～18k041m付近(以下「金谷駅起点」は省略。17k541mの距離更正点より終点方(抜里駅方)の距離については、この更正点における重複距離約121mを加算した距離により記載している。以下同じ。)は15‰の下り勾配、17k380m～17k573m付近は12.5‰の下り勾配である。

17k678m～17k735m付近は半径200mの右曲線となっている。

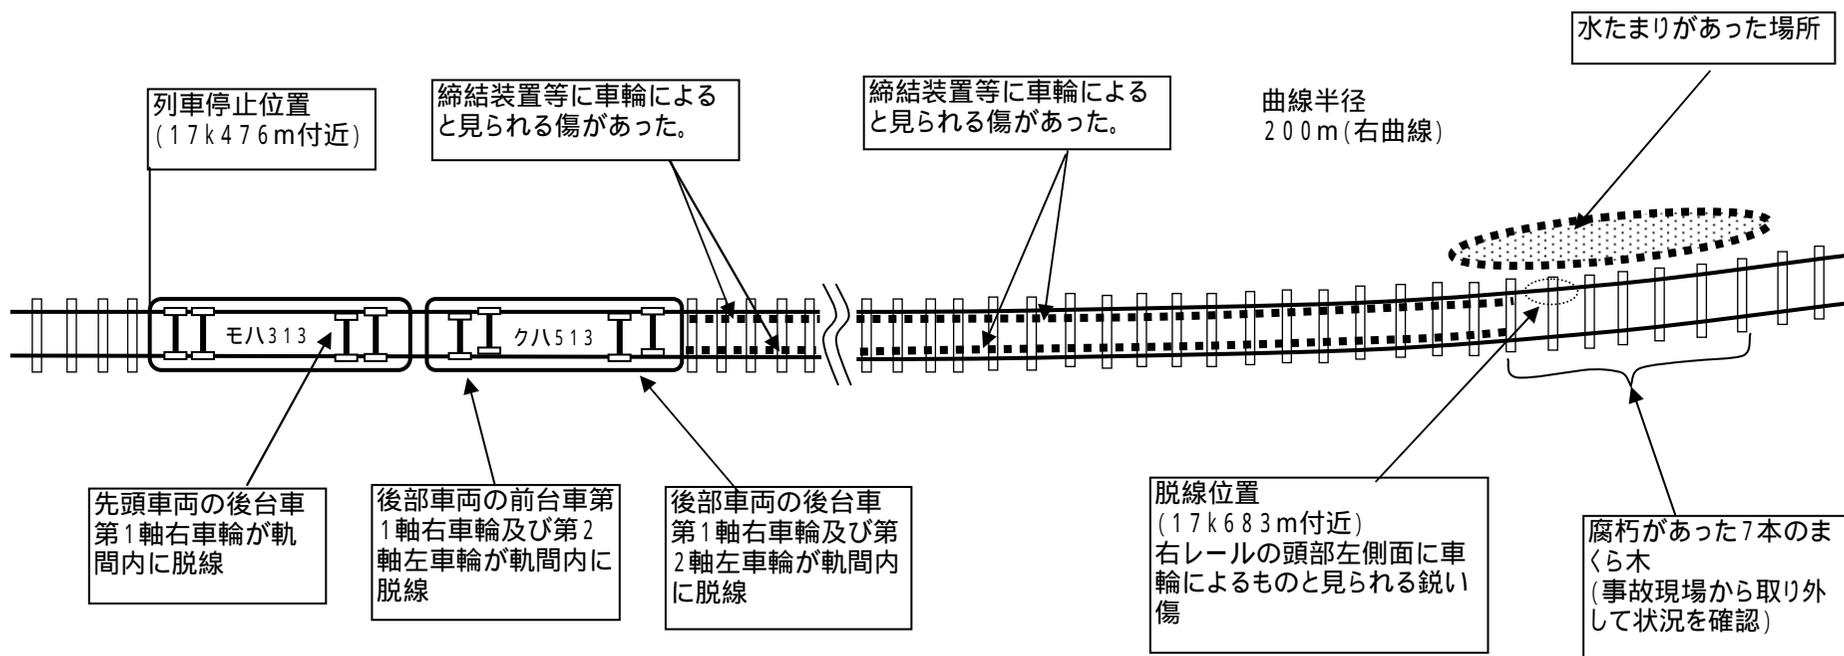
付図4 事故現場略図

締結装置、継目板等が損傷した。

(1) 本件列車は、先頭位置が17k476m付近で停止し、先頭車両の後台車第1軸の右車輪と後部車両の前台車第1軸右車輪及び第2軸左車輪並びに後台車第1軸右車輪及び第2軸左車輪が軌間内に脱線していた。

(2) 17k683m付近の右レールの頭部左側面に鋭い傷があった。この箇所の

軌間について、事故後に測定（静的）したところ約1,116mmに拡大（スラックが20mmであることから拡大量は約29mm）していた。

(3) 17k681m付近から脱線後に停止した本件列車までの間の締結装置、継ぎ目板及びレール底部に、車輪によると見られる傷があった。

2.7(2)に記述した17k683m付近の右レールの頭部左側面の鋭い傷は、2.1の口述、2.7(1)から(4)まで及び3.1.2に記述したことから、右車輪が軌間内に脱線していた先頭車両後台車第1軸又は後部車両前台車第1軸若しくは後台車第1軸のいずれかによるものと推定される。

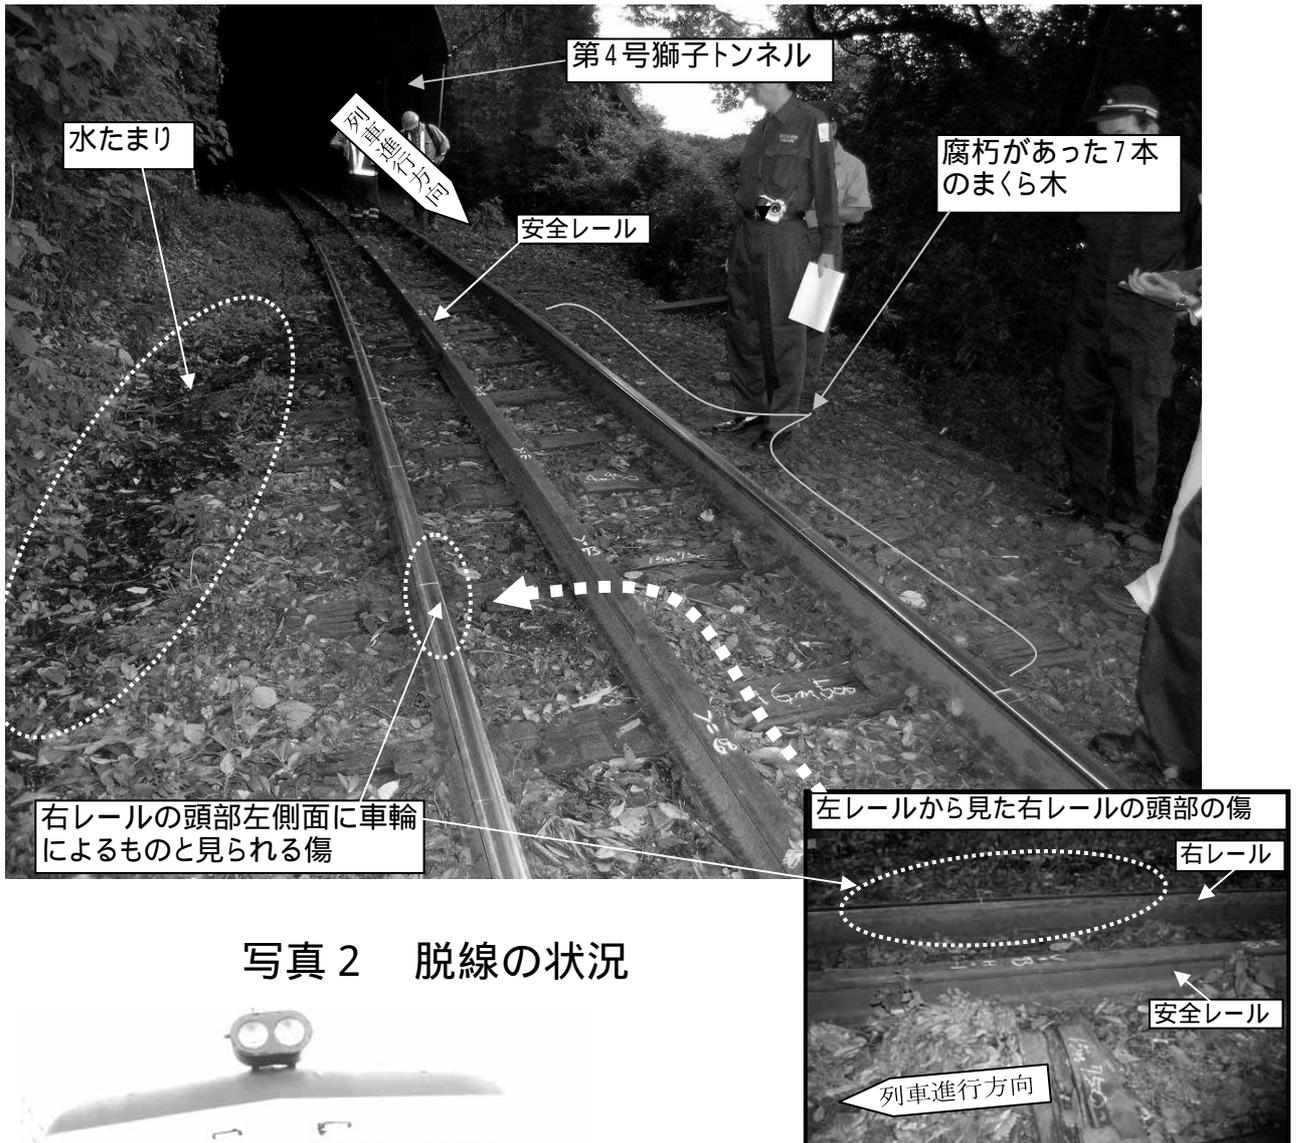
写真1 事故現場の状況

(5) 事故現場付近(17k683m付近)の右レールの右側には水たまりがあり、右レール周辺の道床の碎石に混じていた土には草が繁茂していた。

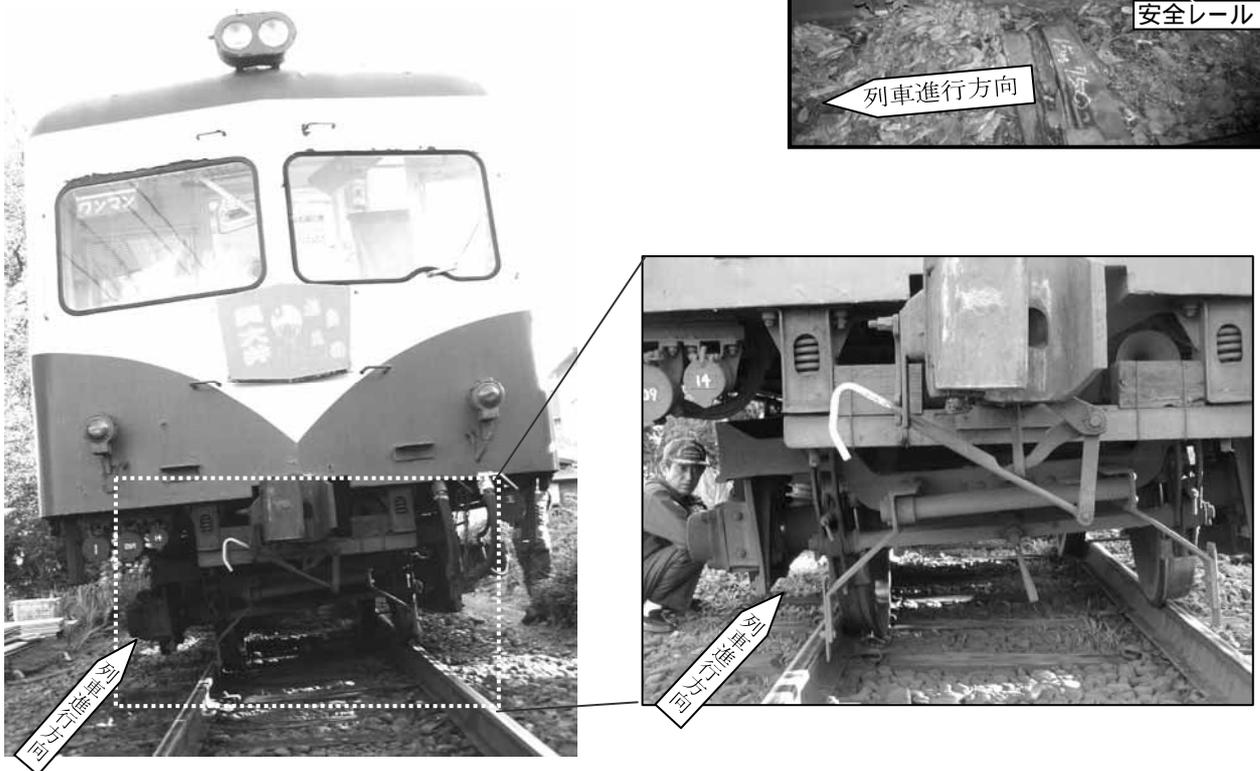
写真2 脱線の状況

列車は、先頭車両の後台車第1軸の右車輪と後部車両の前台車第1軸右車輪及び第2軸左車輪並びに後台車第1軸右車輪及び第2軸左車輪が軌間内に脱線した。

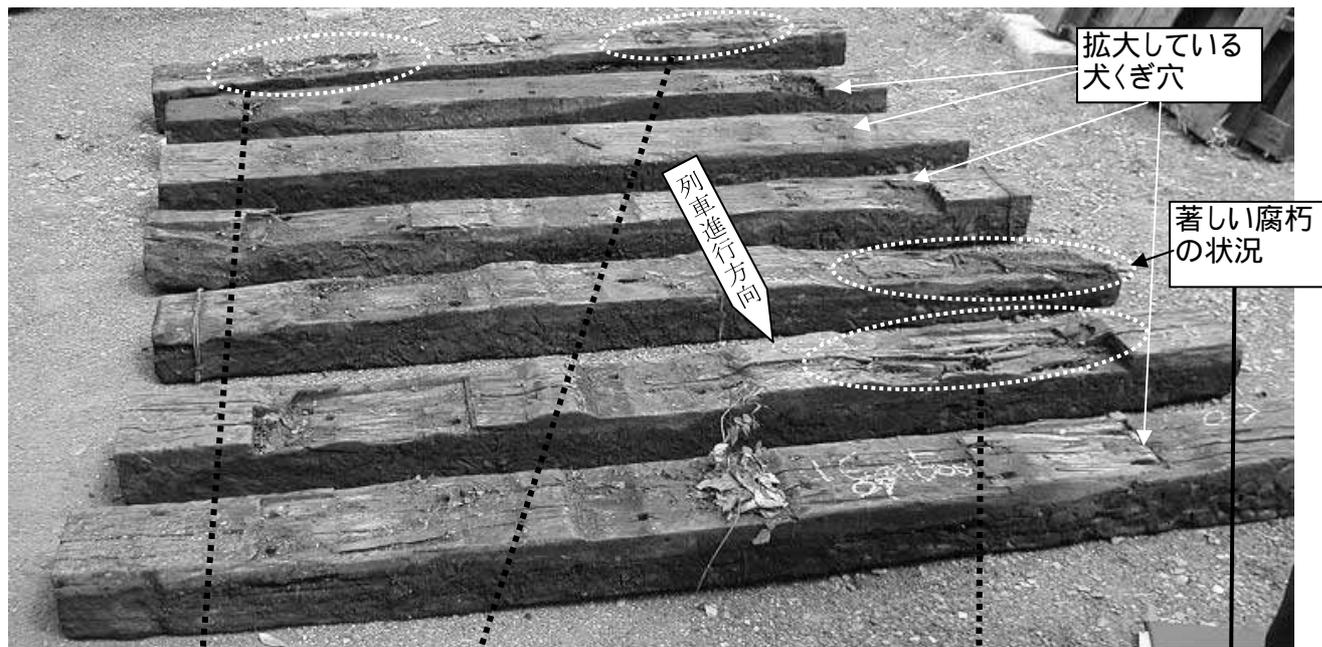
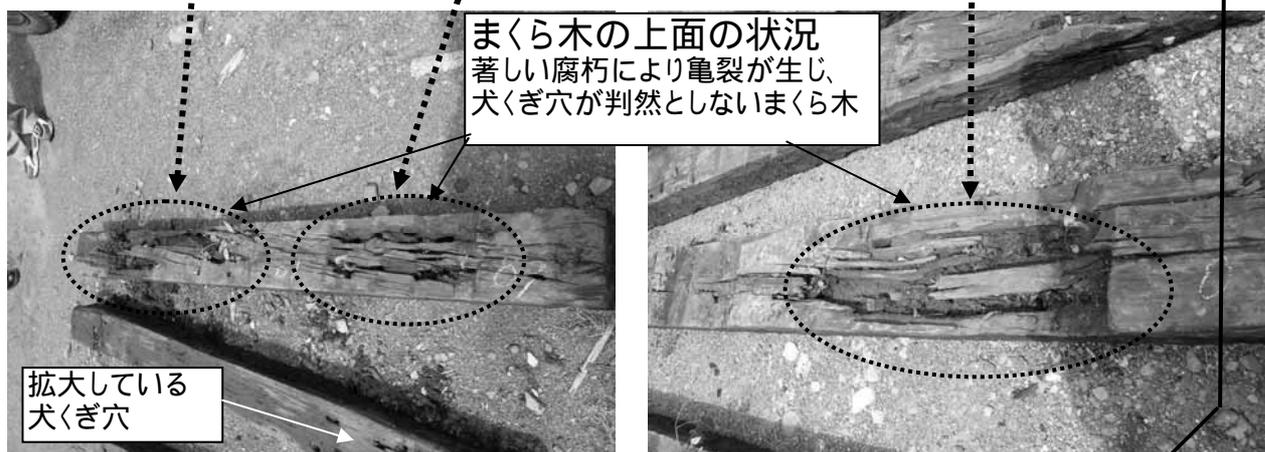
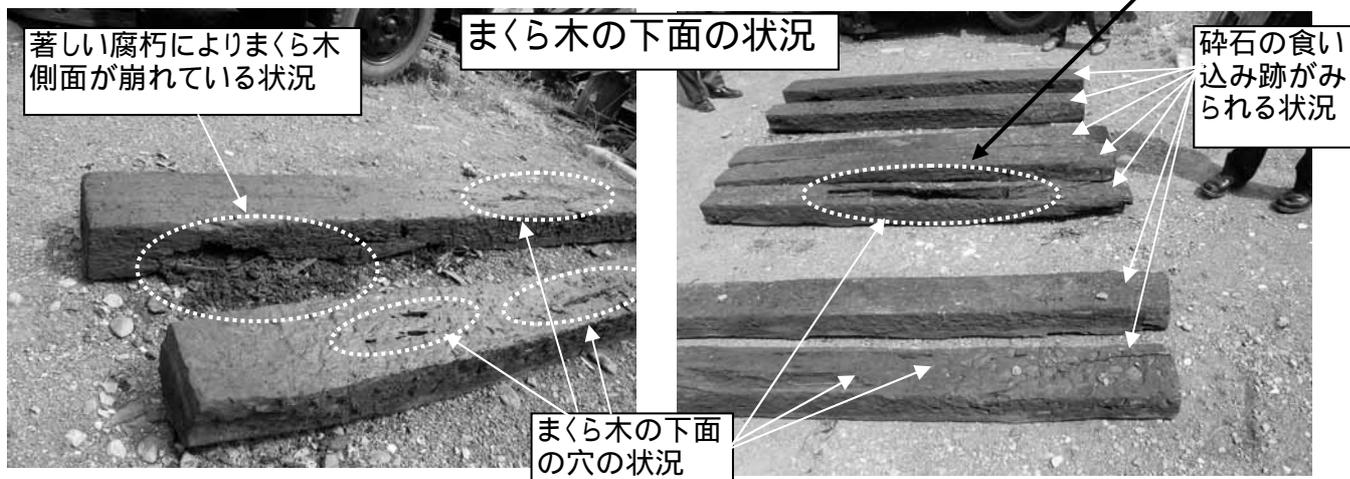
写真3 脱線現場付近のまくら木の状況

(4) 17k683m付近の木まくら木7本について、現場から取り外して確認したところ、次の状況がみられた。

一部のまくら木の上面に亀裂があり、犬くぎが打たれていた位置が判然としない状況であった。また、まくら木の犬くぎ穴が拡大していた。

まくら木の側面及び下面は、水分を多く含んで腐朽し、碎石の食い込み跡があった。

一部のまくら木の側面は、手で触れると脆く崩れる状態であった。

一部のまくら木の下面には、腐食によるとみられる穴（最大のものは、長さ約1m、幅約10cm、深さ約8cm）があった。

2.7(4)及び(5)に記述したとおり、事故現場付近は、道床の水はけが悪かったことから、まくら木の下面及び側面から腐朽が進んだものと考えられる。なお、事故現場付近には草が繁茂していたことから、平成16年6月16日に実施した徒歩による巡回検査では、まくら木の状態を十分に把握できなかったものと考えられる。

また、2.7(4)に記述したとおり、事故現場付近のまくら木は連続して腐朽していたこと、及び、3.1.1に記述したとおり、本件事故発生まで長期間にわたり事故現場付近の軌間は整備基準値を超過して拡大していたと推定されることから、事故現場付近のまくら木は、犬くぎを十分に支持することができない状態であったものと推定される。

本事故は、水はけが悪い曲線箇所でもくら木が腐朽したことにより、まくら木が犬くぎを十分に支持することができない状態であるにもかかわらず、軌道の定期検査の結果に基づく軌道整備を行っていなかったため、本件列車が曲線を通じた際の車輪の横圧により、軌間が拡大したことから、本件列車の車輪が軌間内に脱線したことによるものと推定される。

- (1) 事故現場付近のまくら木を交換し、軌道の整備を行った。
- (2) 全線の軌道の総点検を実施し、軌間不良率、まくら木等の状況及び、曲線・列車通過速度等を総合的に勘案した「大井川本線軌道整備計画」(5カ年整備計画)を策定し、軌間整正、まくら木のPC化等の軌道整備を実施している。
