阪急電鉄株式会社神戸線武庫之荘駅～西宮北口駅間
列車脱線事故（踏切障害に伴うもの）

鉄道事故調査報告書

鉄道事業者名：阪急電鉄株式会社

事故種類：列車脱線事故（踏切障害に伴うもの）

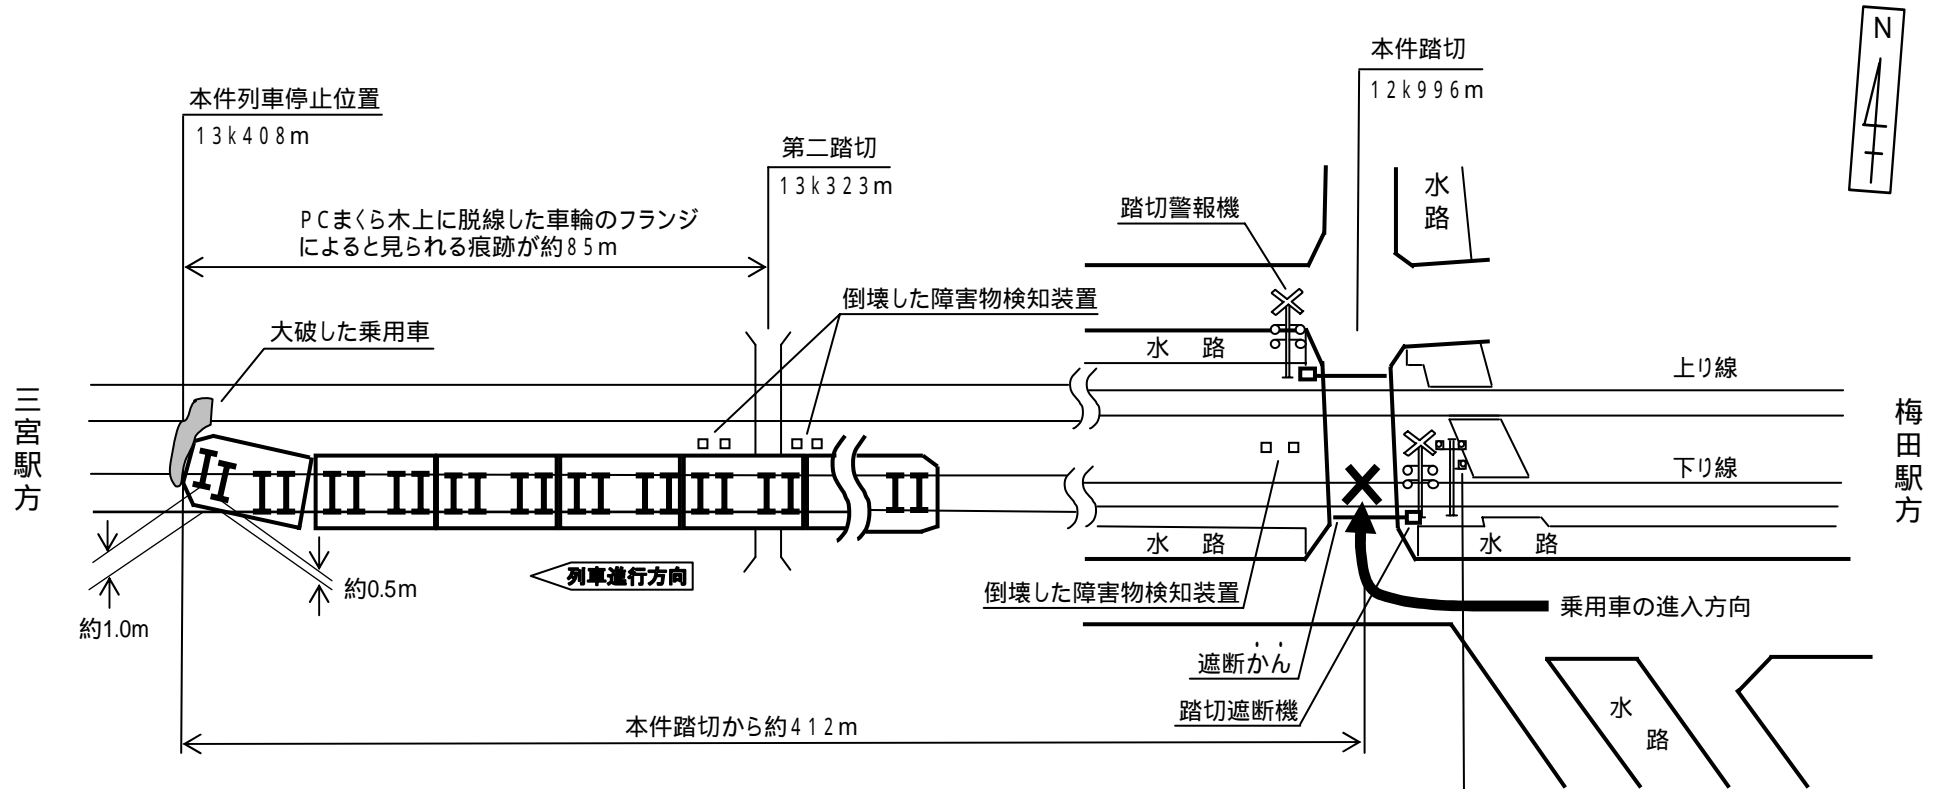
付図3 事故現場略図

(1) 本件踏切の位置は、梅田駅起点12k996m(以下「梅田駅起点」は省略。)であり、踏切種別は第1種踏切道(踏切遮断機及び踏切警報機が設置されている踏切道)で、遮断方式は全遮断(道路の幅員全体を遮断する方式)である。

(3) 本件列車は、1両目先頭位置が13k408m付近で停止し、1両目の前台車全2軸が右へ脱線し、上り線を支障していた。また、1両目の前面の車体床下で乗用車が大破していた。

(4) 本件踏切から次の第二踏切(13k323m)までのPCまくら木等に、乗用車によるものと思われる痕跡が、また、第二踏切から13k408m付近までのPCまくら木上には、車輪フランジによると見られる痕跡があった。

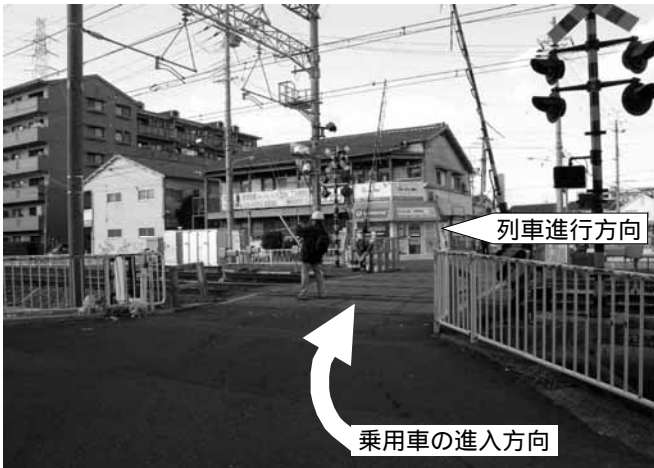
写真1 本件踏切の状況

武庫之荘駅を定刻（0時11分）に通過し、武庫之荘西踏切道（以下「本件踏切」という。）の約500m手前で、遮断かんが降下していることを示す踏切動作反応灯の点滅により、本件踏切に異常のないことを確認した。

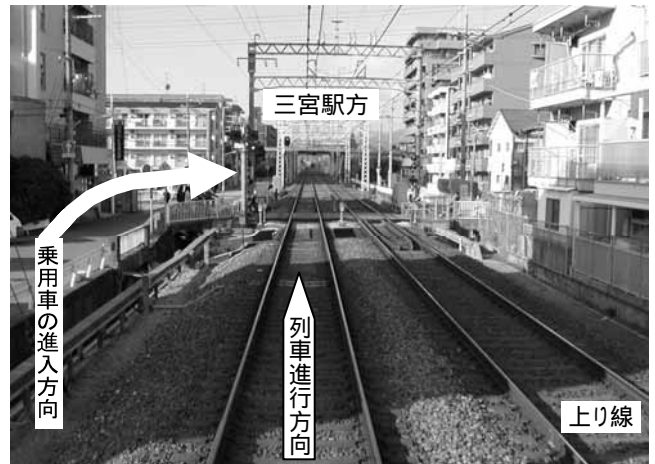
写真2 列車からの本件踏切の見通し状況

その乗用車が急に右折し、遮断かんを突破して本件踏切に進入してくるのを本件踏切の約25m手前で認め、直ちに非常ブレーキを使用した間合わず、本

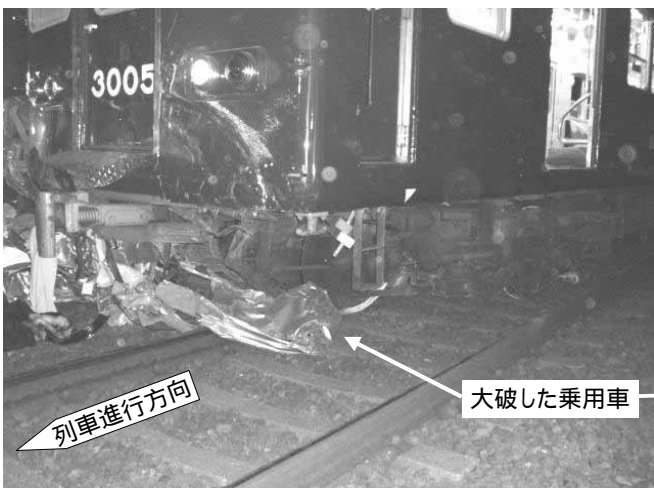
写真3 車両の脱線状況

3.3 2.8(4)に記述したPCまくら木上の痕跡及び3.2から本件踏切に左側から進入してきた乗用車に本件列車が衝突し、1両目の前面下部に乗用車を挟んだまま走行したため、第二踏切で本件列車の1両目の前台車全2軸が脱線したものと推定される。

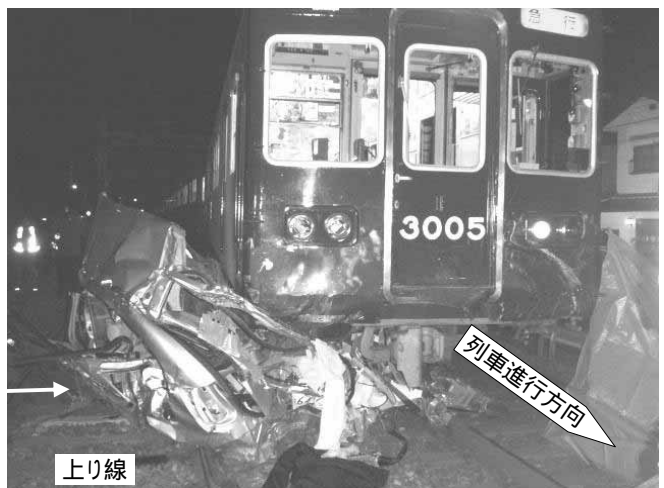
写真4 乗用車の状況

- (1) 本件踏切及び第二踏切の障害物検知装置の受発光器が倒壊し、PCまくら木、締結装置等が損傷した。
- (2) 1両目前部の連結器、ATS受電器、床下機器、排障器等が損傷した。
- (3) 乗用車が大破した。
