鉄 道 事 故 調 査 報 告 書

VII 京王電鉄株式会社京王線代田橋駅～明大前駅間
列車脱線事故（踏切障害に伴うもの）

鉄道事故調査報告書

事故種類：列車脱線事故（踏切障害に伴うもの）

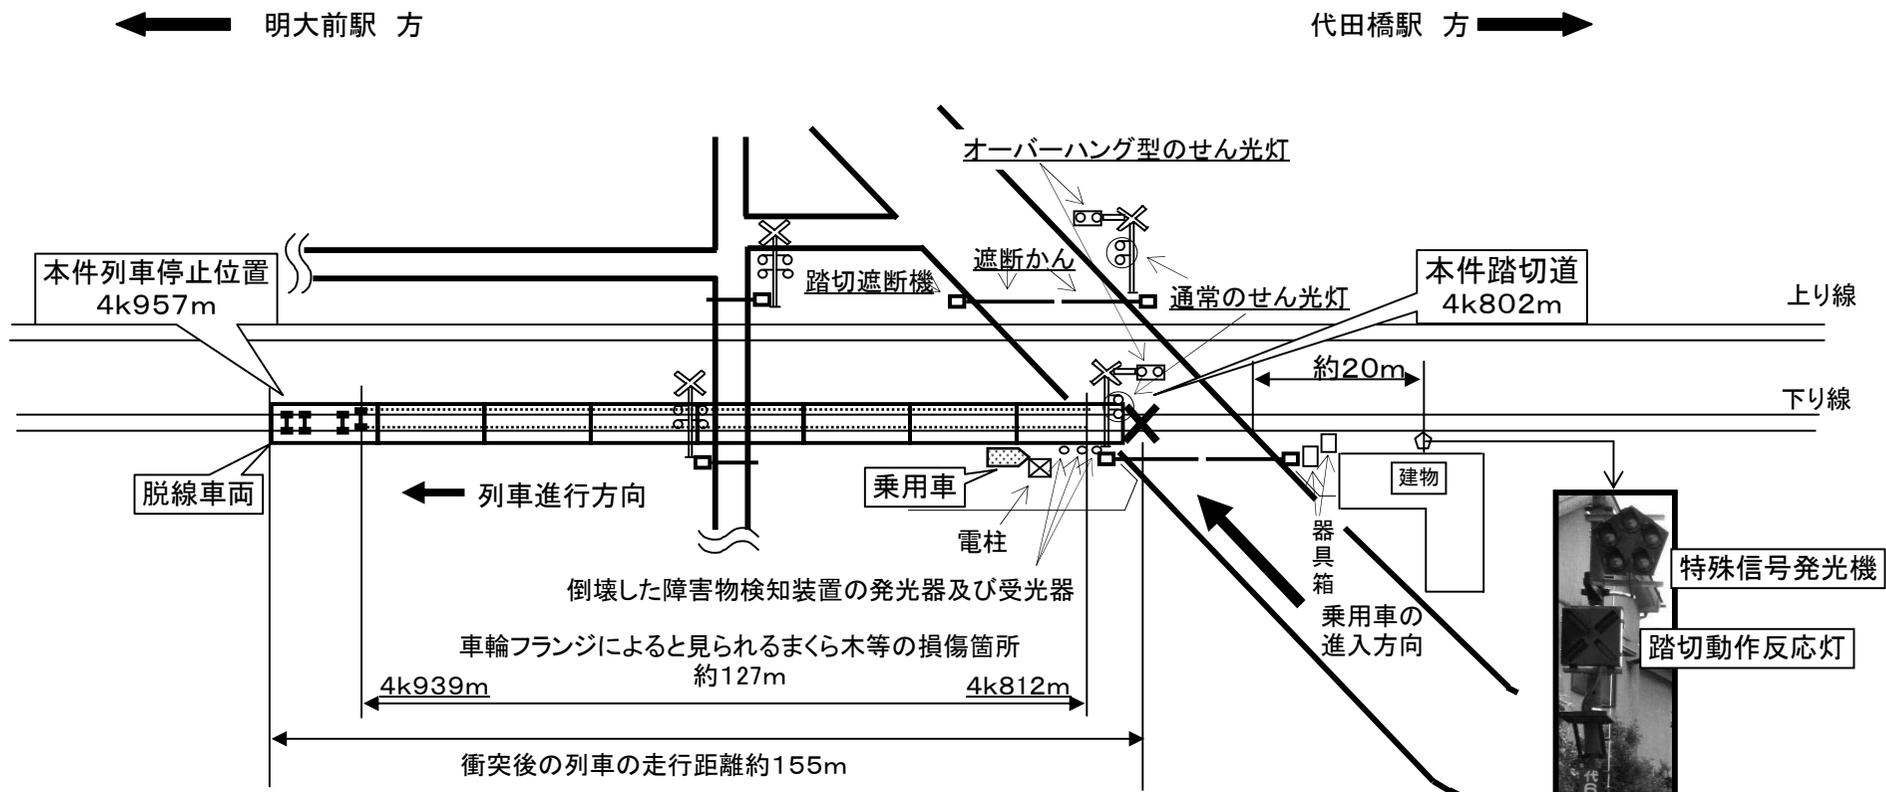
付図3 事故現場略図

本件踏切(代田橋6号踏切道)の概要

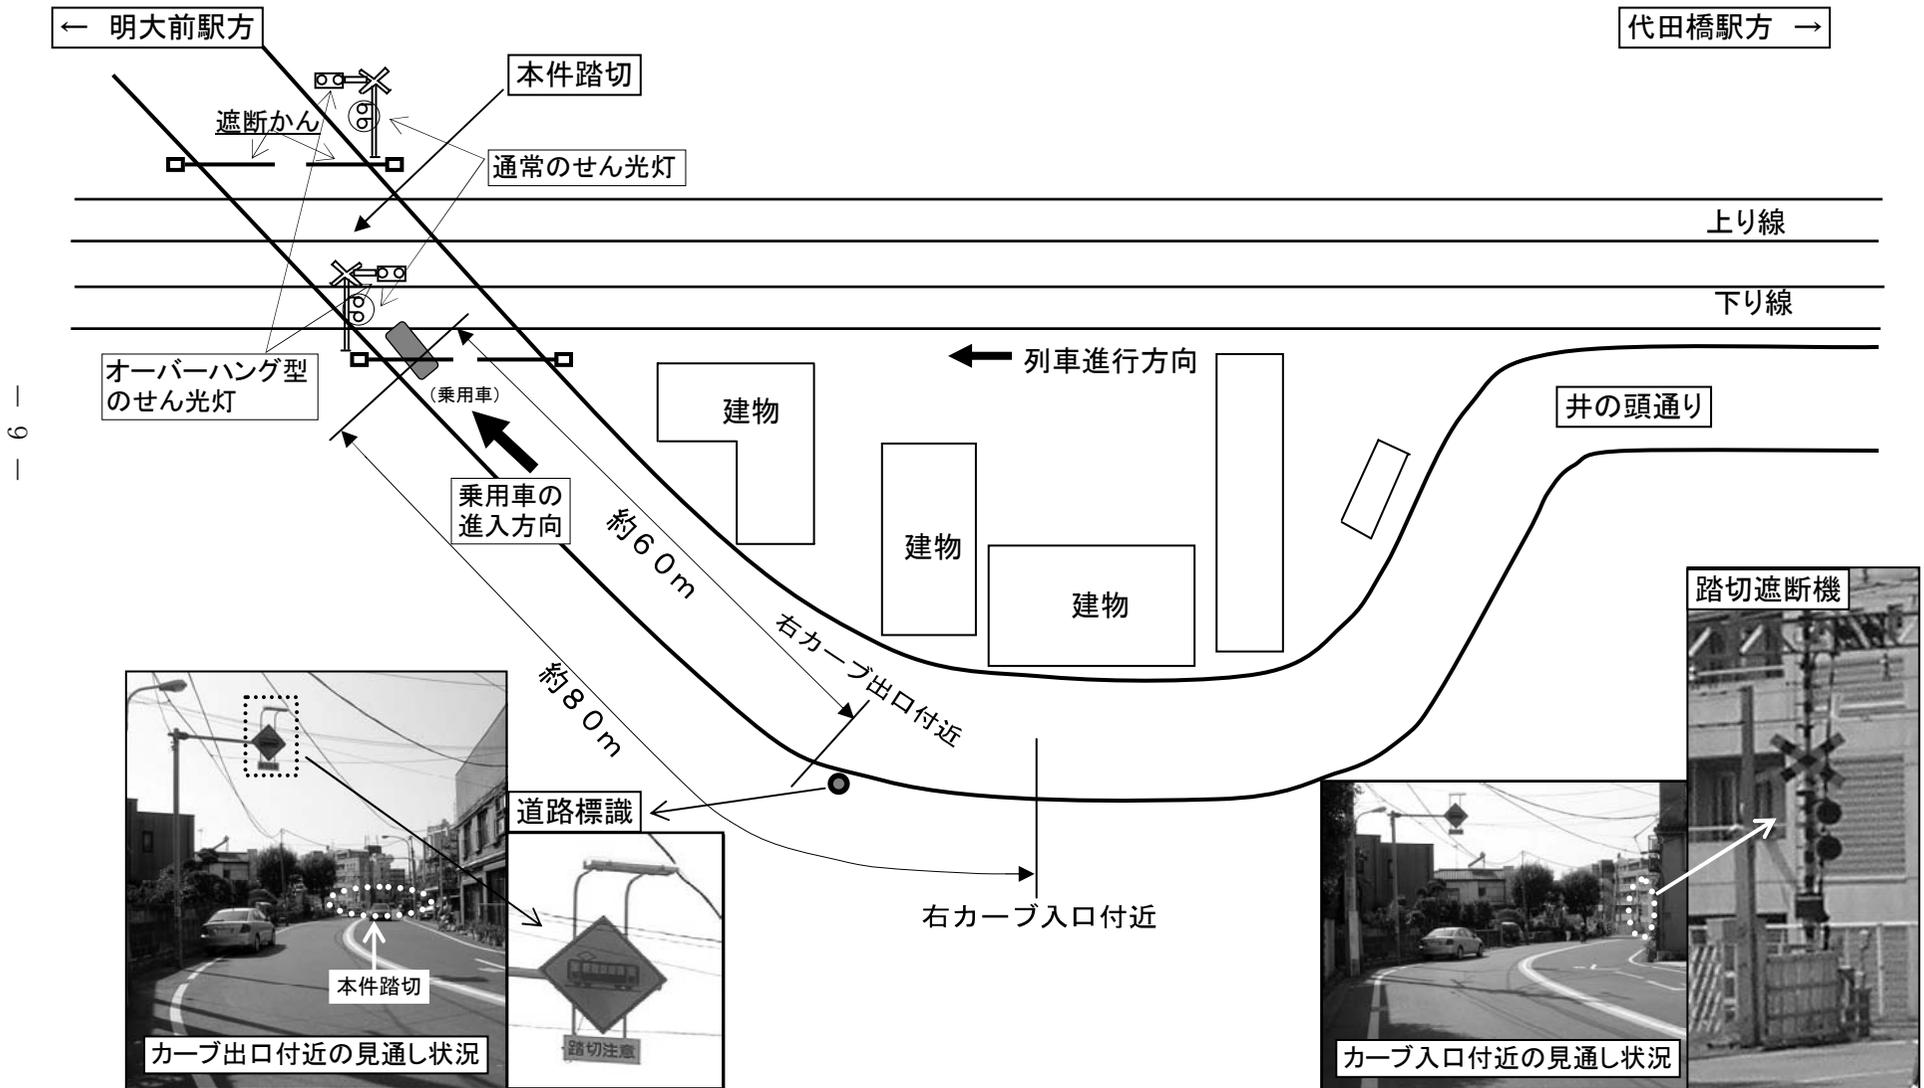
付図4 本件踏切と道路等の位置関係略図

にあり、接続する道路は井の頭通りである。井の頭通りは、本件踏切の手前約60mから約80mまでが、本件踏切に向かって右カーブとなっており、本件踏切の約60m手前から本件踏切までは直線で線路との交角は45°である。

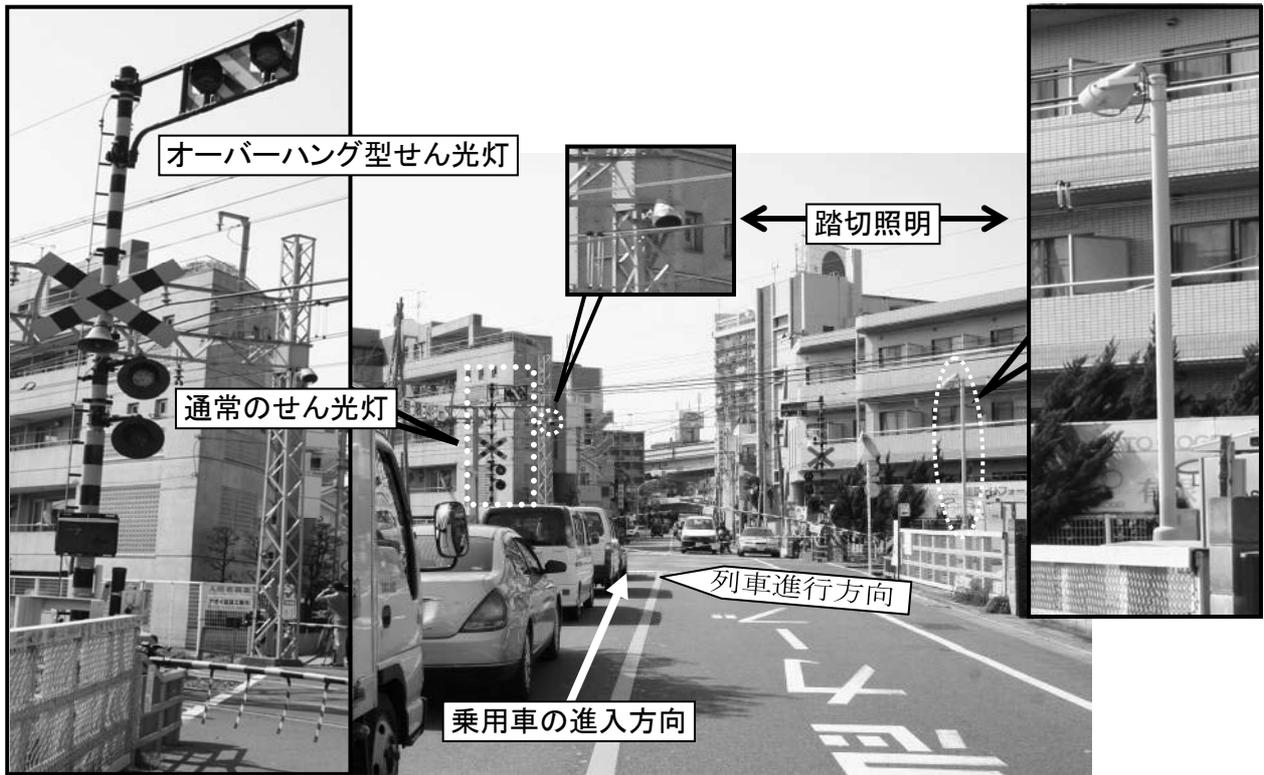
写真1 本件踏切の状況

- (3) 本件踏切の踏切警報機、踏切遮断機、踏切動作反応灯、踏切支障報知装置及び障害物検知装置は、直近の検査が3月20日に実施されており検査結果の記録に異常は認められなかった。

- (4) 本件踏切の踏切監視装置に、上り列車が本件踏切に接近したときに本件踏切の踏切警報機が鳴動し、その後、本事故発生まで踏切警報機の鳴動及び遮断かんの降下した状態が継続していたと見られる記録が残されていた。

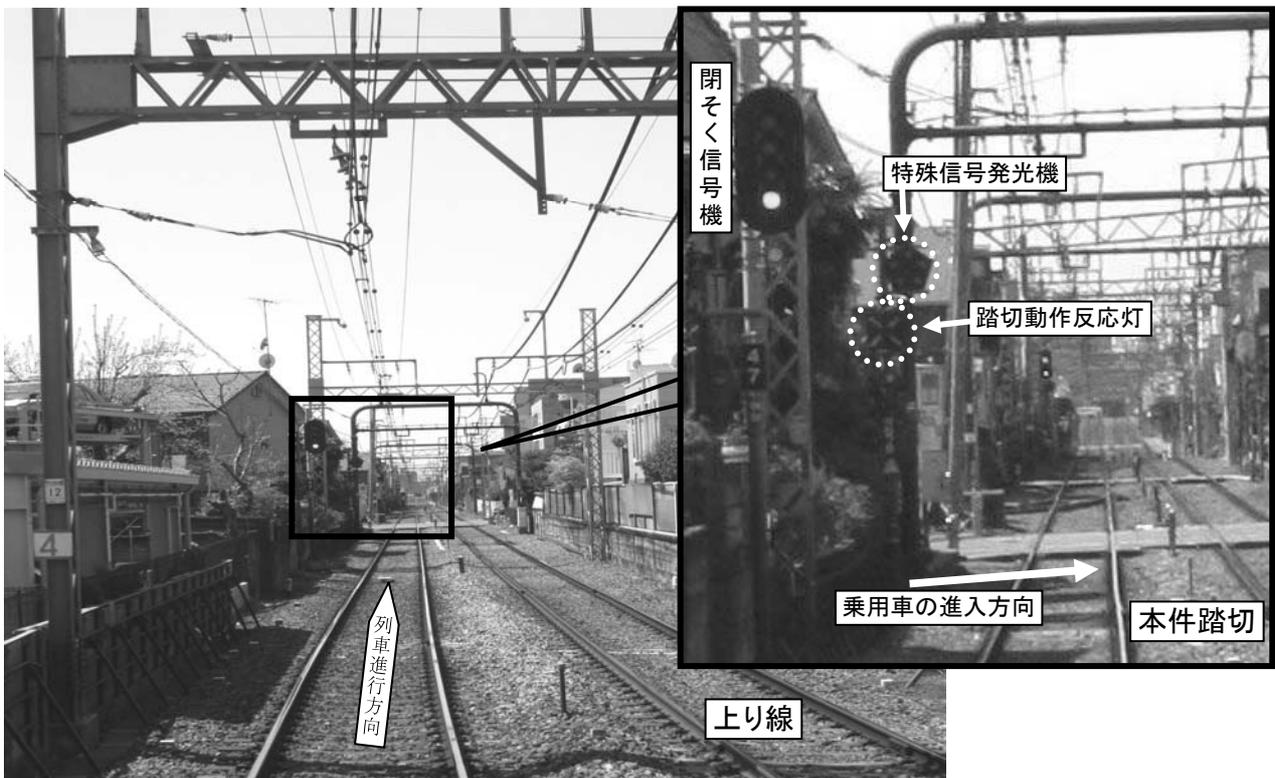
写真2 列車からの本件踏切の見通し状況

代田橋駅を定刻（21時31分）に出発し、その際に本件踏切の踏切動作反応灯が点灯していること及び特殊信号発光機が停止信号を現示していないことを確認し走行した。その後、本件踏切の約80m手前においても踏切動作反応灯が点灯していること及び特殊信号発光機が停止信号を現示していないことを確認した後、速度約70km/hで惰行運転中に本件踏切の左から車体が半分程度進入している小型乗用自動車（以下「乗用車」という。）を約40m手前で発見し、直ちに気笛を吹鳴し非常ブレーキを使用した間合わず、本件列車は乗用車に衝突して停止した。

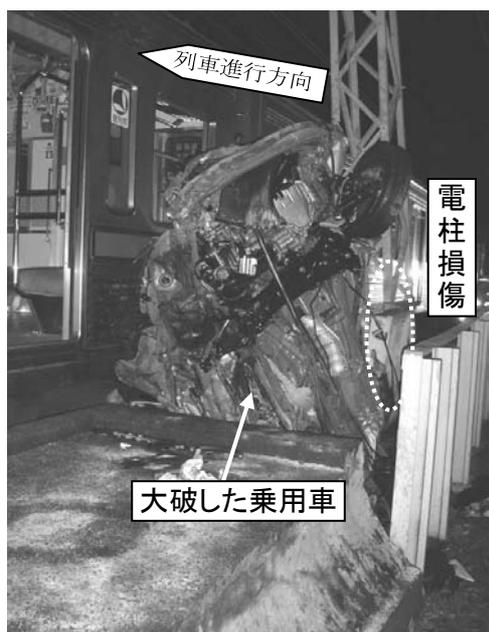
写真3 乗用車の損傷状況

- (1) 本件列車は、1両目の先頭が4k957m付近に停止し、1両目の後台車第2軸が約10cm右へ脱線していた。
- (2) 本件列車と衝突した乗用車は、衝突後、本件列車と電柱との間に挟まれ大破していた。
- (3) 4k812mから4k939mまでの約127mの間のPCまくら木等に本件列車の車輪フランジによると見られる痕跡があった。
- (4) 事故後に本件踏切の踏切警報機及び踏切遮断機を確認したところ、これらに異常は認められなかった。

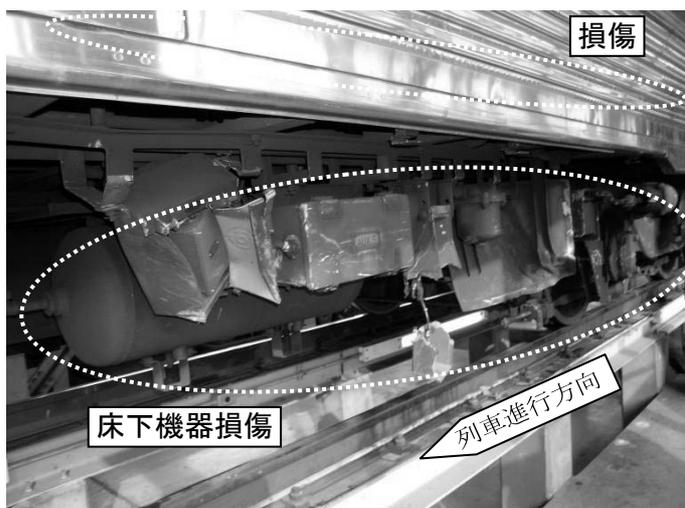
写真4 車両の損傷状況

- (1) 本件踏切に設置されていた障害物検知装置の発光器及び受光器が倒壊し、PCまくら木、締結装置、電柱等が損傷した。
- (2) 本件列車の床下機器及び車体側面等が損傷した。
- (3) 乗用車が大破した。

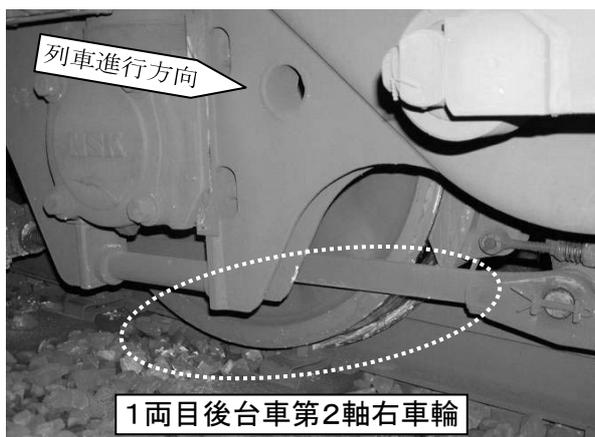
写真5 脱線の状況

3.3 3.2の記述及び2.8に記述したPCまくら木の痕跡から、本件踏切に左側から進入してきた乗用車と本件列車が衝突した衝撃により、1両目の後台車第2軸が右へ脱線したものと推定される。
