鐵道事故調查報告書

九州旅客鉄道株式会社後藤寺線新飯塚駅構内
列車衝突事故

鉄道事故調査報告書

発生日時：平成17年8月6日 13時42分ごろ

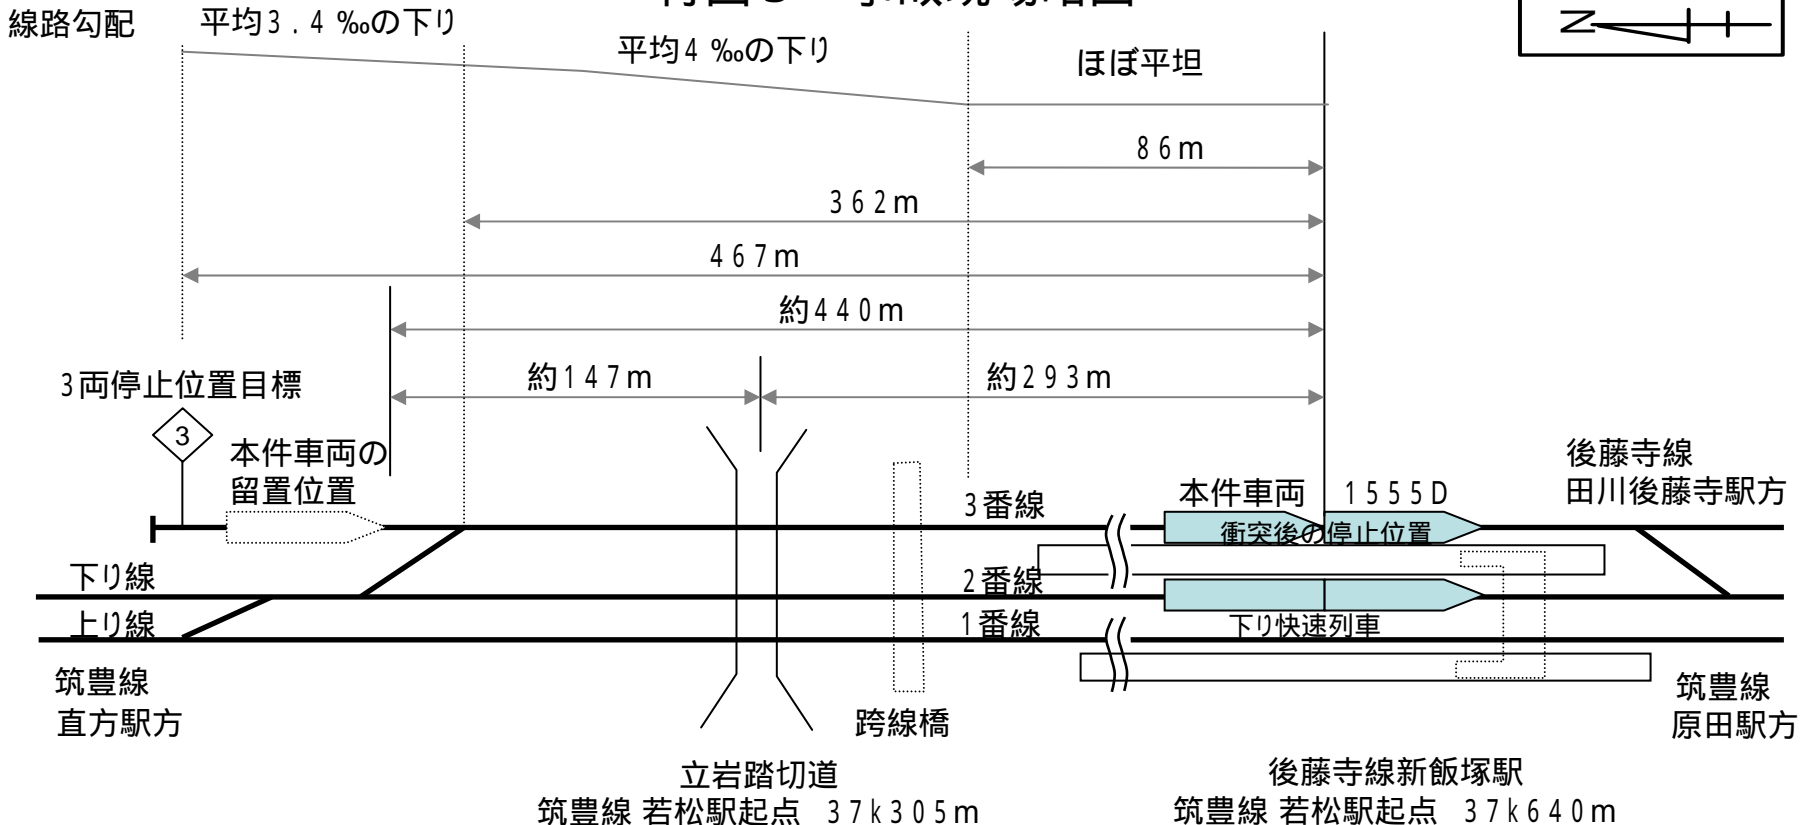
付図3 事故現場略図

- (1) 後藤寺線は、新飯塚駅と田川後藤寺駅とを結ぶ13.3kmの路線であり、全線、単線である。
- (2) 事故現場である新飯塚駅は、後藤寺線と筑豊線の接続駅であり、プラットホームが2面、線路が3線ある施設となっている。
- (3) 新飯塚駅構内の引上線の3両停止位置目標から3番線の衝突地点までは467mあり、衝突地点を0mとすると、3両停止位置目標の位置である

4 6 7 mから3 6 2 mまでの区間が平均3.4‰、3 6 2 mから8 6 mまでの区間が平均4‰の下り勾配、8 6 mから衝突地点までがほぼ平坦である。

- (1) 1555Dは衝突により1.5m程、南側に押し出された。なお、1555Dが衝突前に停車していた位置付近から衝突後に停車した位置付近までの左右のレール頭頂面上に滑走痕があった。
 - (2) 事故時に本件車両の動力であるディーゼルエンジンは作動していた。
 - (3) 衝突箇所から引上線側に約293mの距離のところに、立岩踏切道（第一種踏切道）があり、同踏切保安設備の作動の記録によると本件車両が通過した時刻には、門司港駅発博多駅行き下り快速列車が通過するため、踏切遮断機及び踏切警報機は作動していた。
 - (4) 同社の報告によると、本件車両が留置されてから、本事故発生までに本件車両に入った同社の社員は確認されていない。
- (付図3及び写真3参照)

2.6.2(4)に記述した同社の試験によると、BC管の圧力が30kPaまで下がったところでブレーキ力が低下して本件車両が動きだした。また、本件車両を留置した場所が、2.6.1(3)に記述したように平均3.4‰の下り勾配であった。このため、事故時においてもブレーキが緩み、また、下り勾配だったことから、本件車両が動き出したものと推定される。

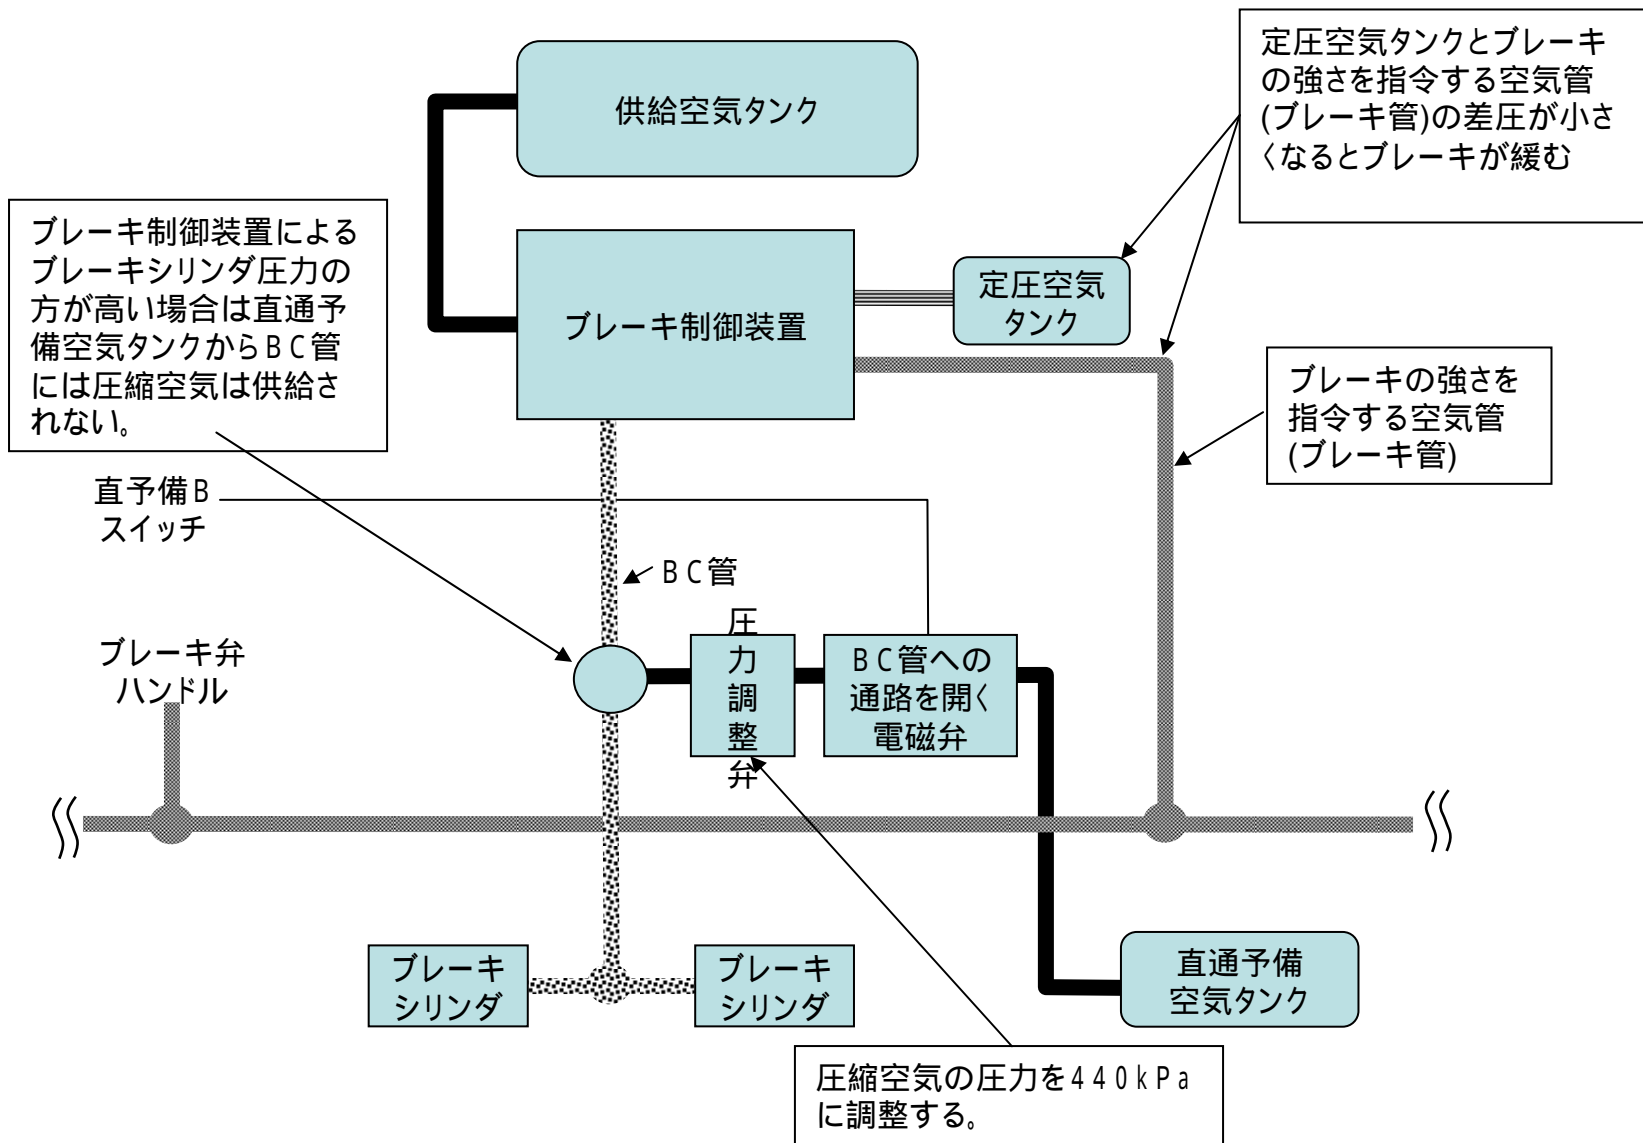
付図4 ブレーキ関係空気配管略図

本件車両のブレーキ制御装置は、自動ブレーキ装置とも呼ばれているもので、そのブレーキ装置はブレーキを掛けるときには、ブレーキの強さを指令する空気管（以下「ブレーキ管」という。）の圧力を下げて定圧空気タンクとの差圧を大きくすることにより、供給空気タンク⁵から圧縮空気をBC管に供給してブレーキを掛ける。逆にブレーキを緩めるときには、ブレーキ管の圧力を上げて定圧空気タンクとの差圧を小さくすることにより、BC管の圧縮空気を排気してブレーキを緩める。

また、このような構造であるため、定圧空気タンクの圧力が下がってもブレーキ管との差圧が小さくなり、BC管の圧縮空気が排気されブレーキが緩む。

本件車両の運転台の直予備Bスイッチを引くと、直通予備空気タンク⁶からBC管への通路が開き、圧力が圧力調整弁により440kPaに調整された圧縮空気がBC管に供給され、ブレーキが作動する。なお、ブレーキ制御装置によるブレーキシリンダ圧力の方が高い場合は、直通予備空気タンクからBC管には圧縮空気が供給されない。

ブレーキ装置を調査したところ、定圧空気タンクの空気配管接続部分から圧縮空気が漏れているのを認めた。

2.6.2(4)に記述したとおり、本件車両のブレーキ制御装置は定圧空気タンクの空気配管接続部分から同タンクの圧縮空気が漏気していたことから、2.6.2(2)に記述したブレーキ装置の作用により、BC管の圧縮空気が排気されていたものと推定される。

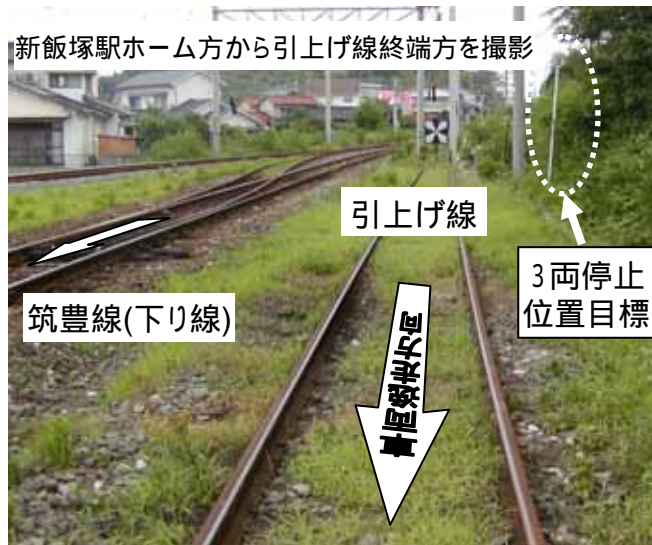
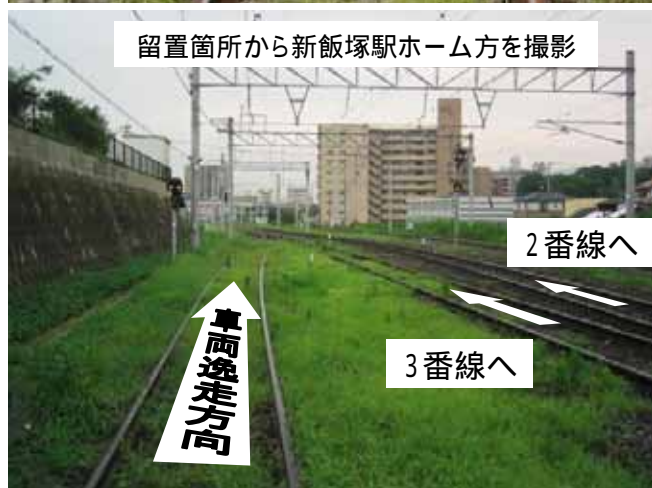
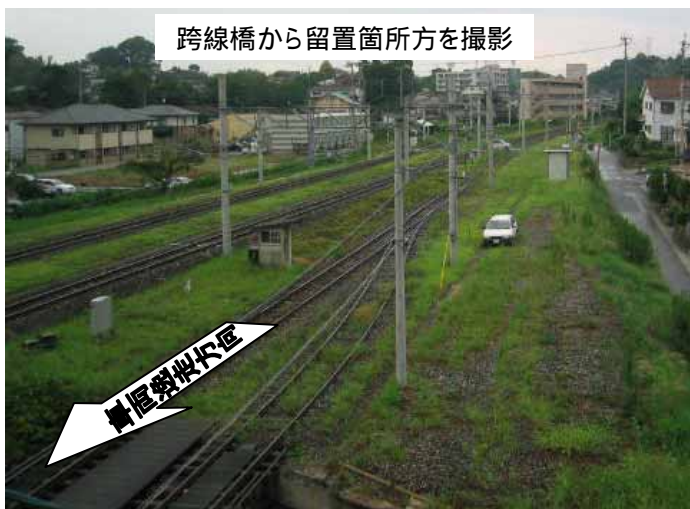
写真 1 本件車両の逸走経路の状況

その後、同車両は、プラットフォームに向かって下り勾配となっている引上線から逸走し、13時42分ごろ、同駅3番線で発車待ちをしていた田川後藤寺駅行き下り普通気第1555D列車に衝突した。

2.1(2)に記述したとおり、乗務予定運転士は本件車両が速度15km/h程度で近づいてきたと口述していること、及び2.6.2(4)の同社の報告によると、本件車両のBC管の圧力が30kPaに低下した時点で本件車両が動きだし、衝突地点までの所要時間は4分20秒、衝突地点での速度が12.9km/hであったことから、事故時も衝突する際の速度及び動きだしてから衝突するまでの時間は、同程度であったものと考えられる。

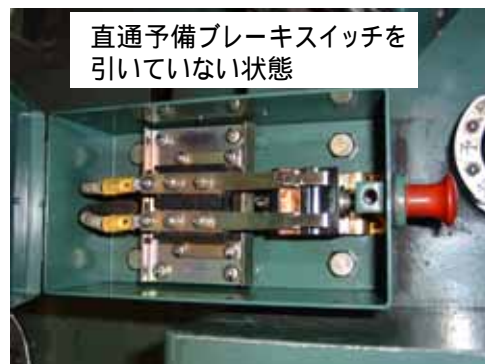
写真6 本件車両の南側運転室の状況

その後、1555D運転士と二人で運転室内を確認したところ、BC管の圧力計が0kPaを指していたこと、直予備Bスイッチが引かれていないこと及びマスコン付近に「直通予備ブレーキ使用中」札が掲出されていることを確認した。

その後、1555Dの南側運転室に行き輸送指令に衝突したことを無線で報告し、乗務予定運転士と本件車両の南側運転室の運転席とは反対側の乗務員用乗降口を鍵で開けて入った。運転室内を確認したところ、「直通予備ブレーキ使用中」札がマスコン付近に掲出されていたが、直予備Bスイッチは引かれていない状態であり、BC管の圧力計を確認したところ0kPaであった。

- (1) 2.1(1)に記述した本件運転士の口述から、本件運転士は、直予備Bスイッチを引いた後のBC管の圧力(440kPa)の上昇を見たかどうかあいまいであり、また、直予備Bスイッチを引いた後から運転室を離れる時まで、直予備Bスイッチを引いているかどうかの再確認は行っていなかったことから、直予備Bスイッチを引き忘れた。
- (2) 3.1.3に記述したとおり、本件車両に留置中に本件運転士以外の者が入り込んだかどうかは明らかにすることはできず、その可能性は低いですが、本件車両に入り込んだ者があり、その者が本件運転士が引いておいた直予備Bスイ

本事故は、車両留置の際、基準内の圧縮空気の漏れがあってもブレーキが緩まないよう使用することとされている直予備Bが使用されていなかったため、定圧空気タンクの空気配管接続部分からの基準内の圧縮空気漏れによりブレーキが緩み、下り勾配に留置されていた本件車両が動き出し、停車していた1555Dに衝突したものと推定される。

する場合の転動防止の取り扱いについて、指定された箇所を除き、手歯止めと直予備 B との併用又は手歯止めと手ブレーキとの併用とすることとした。
