鉄道事故調査報告書

九州旅客鉄道株式会社 日豊線土々呂駅～旭ヶ丘駅間 列車脱線事故
(踏切障害に伴うもの)

発生日時：平成18年3月18日 23時30分ごろ

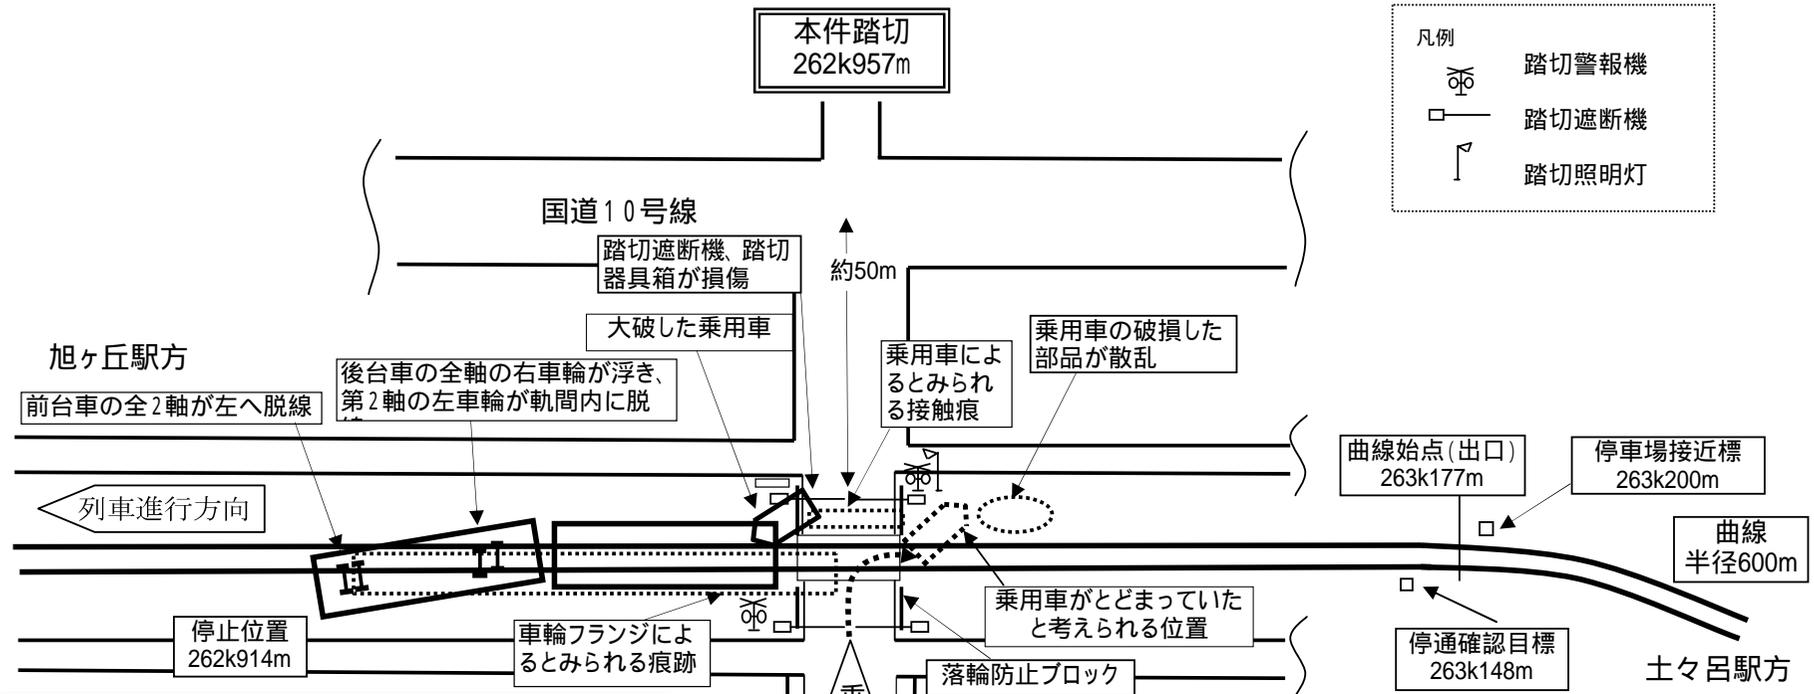
付図3 事故現場略図

- (1) 小倉駅起点262k957m(以下「小倉駅起点」は省略。)の単線の直線区間内にある。本件踏切の592m手前と220m手前の間には半径600mの曲線がある。本件踏切の手前より接近する列車からの踏切見通し距離は250mである。
- (2) 踏切種別は第1種踏切道(踏切遮断機及び踏切警報機が設置されている踏切道)で、遮断方式は全遮断(道路の幅員全体を遮断する方式)である。踏切幅員は7.5m、踏切長は6.2m、交角は90°である。交通規制はない。踏切舗装は接続軌道である。踏切照明は本件列車から見て本件踏切の手前右側に設置され、踏切内を照らすように向けられていた。同社によれば、本照明は本事故の発生後の調査では正常に点灯していたとのことであった。落輪防止ブロックは設置されているが、障害物検知装置及び踏切支障報知装置(押しボタン)踏切動作反応灯は設置されていない。
- (3) 平成16年9月の踏切道実態調査によれば、列車通過本数は68本/日で、自動車交通量は4,070台/日である。
- (4) 本件踏切の243m手前の位置には旭ヶ丘駅の停車場接近標が設置され、

- (1) 本件列車は、262k914m付近で停止し、1両目の全4軸が脱線した。前台車全2軸は左へ約0.9m脱線し、後台車第1軸は右車輪が浮き上がり、第2軸は右車輪が浮き上がるとともに左車輪が軌間内に落ち、それぞれ脱線した。
 - (2) 本件踏切から本件列車が停止した地点までの接続軌道、まくら木、締結装置上に車輪フランジによるとみられる痕跡があった。
 - (3) 本件踏切の踏切保安設備の作動状況を記憶する装置には、本件踏切の踏切遮断機等が正常に作動した記録が残されていた。
- (付図3及び写真1、3、4参照)

踏切種別	第1種
踏切幅員	7.5 m
踏切長	6.2 m
線路と道路との交角	90°
道路幅員	7.5 m
踏切舗装	連接軌道
踏切支障報知装置	なし
障害物検知装置	なし
交通規制	なし
踏切見通し距離	列車から本件踏切まで250m 乗用自動車から本件踏切まで100m
列車通過本数	68本/日
自動車交通量	4,070台/日
事故履歴	なし(昭和62年以降)

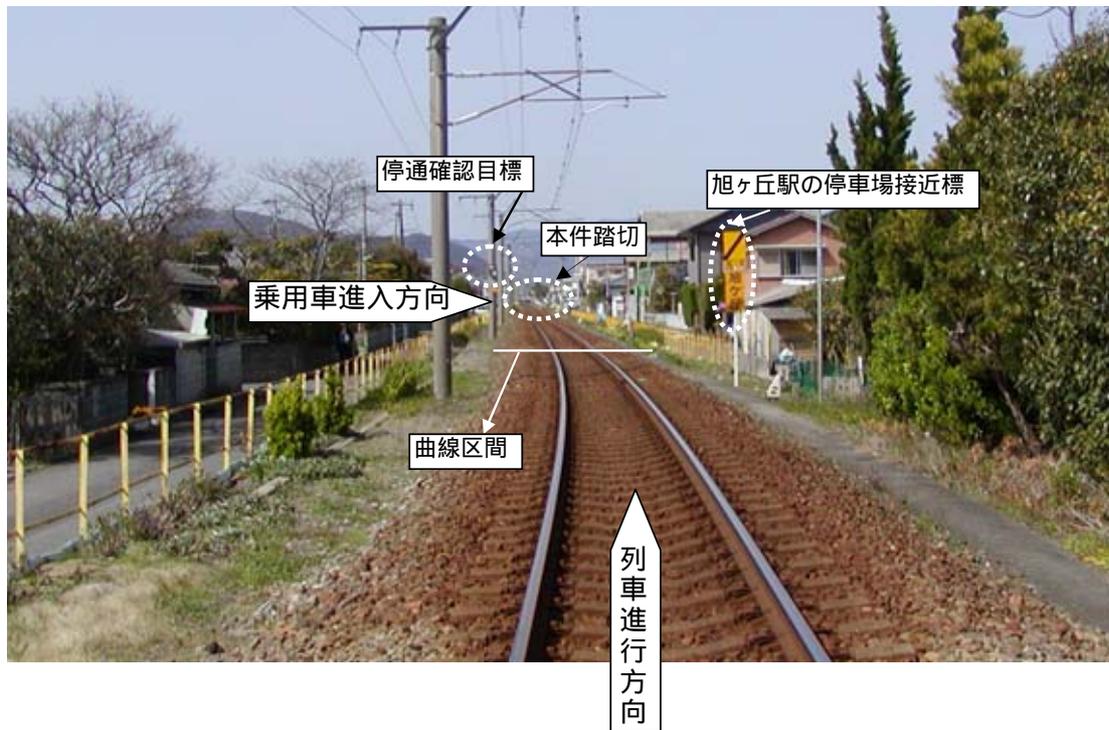
写真2 列車から本件踏切の見通し状況

- (1) 2.1(2)、(3)に記述した同乗者の口述から、乗用車は本件踏切内で右折して線路内に進入したと推定される。進入した理由については、運転者が乗用車を線路外へ脱出させようとしていたことから、過って進入したものと考えられる。
- (2) 2.1(2)、(3)に記述した同乗者の口述から、運転者は乗用車を線路外に出すために本件踏切内に戻ろうとしたが、落輪防止ブロックにより戻ることができず、線路内にとどまっていたと考えられる。
- (3) 2.1(1)に記述した運転士の口述、2.5.1(2)に記述した踏切照明の情報及び2.5.3に記述した乗用車の情報から、乗用車は本件列車から見ると側面を向けて本件踏切の手前の位置にとどまっていたと考えられる。この位置は本件踏切の照明の光が届きにくく、また乗用車は灰色であったことから、本事故が発生した夜間においては運転士からの乗用車の視認性は低かったものと考えられる。

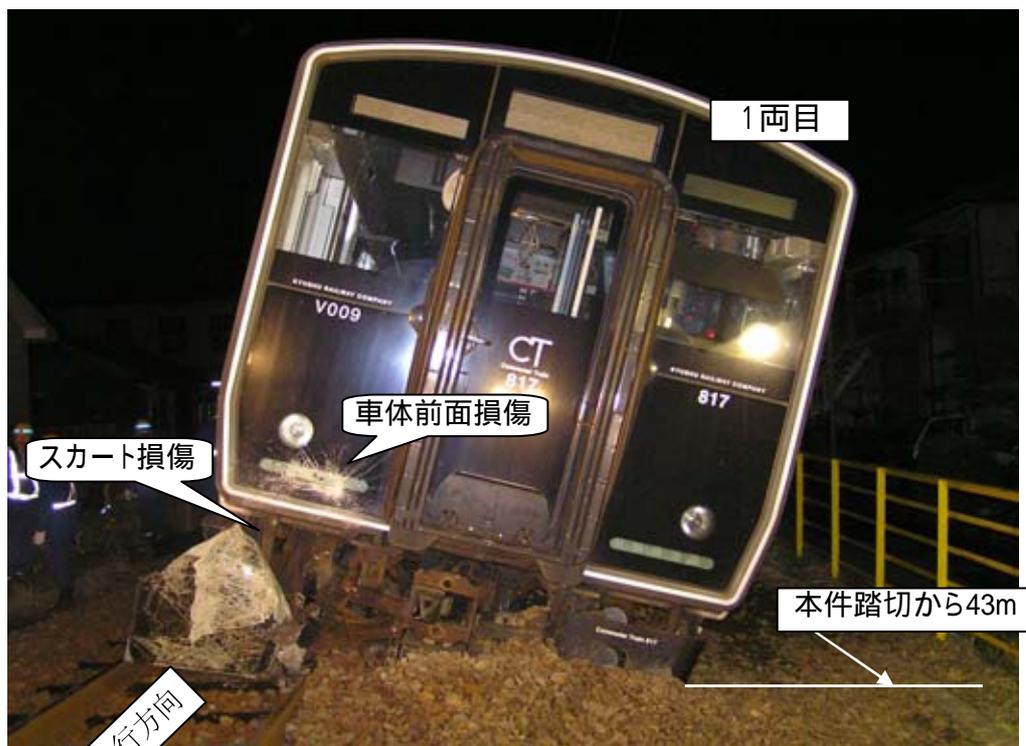
写真3 本件列車の脱線及び損傷状況

- (1) まくら木、レール締結装置、踏切遮断機、踏切器具箱等が損傷した。
- (2) 1両目の車体前面、右側面、スカート、床下機器等が損傷し、2両目の車体右側面、床下機器等が損傷した。
- (3) 乗用車が大破した。

本事故は、乗用車が本件踏切から線路内に進入し、本件踏切に戻って線路外に出ようとしたが、本件踏切に戻ることができずに線路内にとどまっていたため、本件列車がこれと衝突し、脱線したことによるものと推定される。
