鉄 道 事 故 調 査 報 告 書

京王電鉄株式会社京王線下高井戸駅～桜上水駅間
列車脱線事故（踏切障害に伴うもの）

鉄道事故調査報告書

発生日時：平成18年11月27日 23時15分ごろ

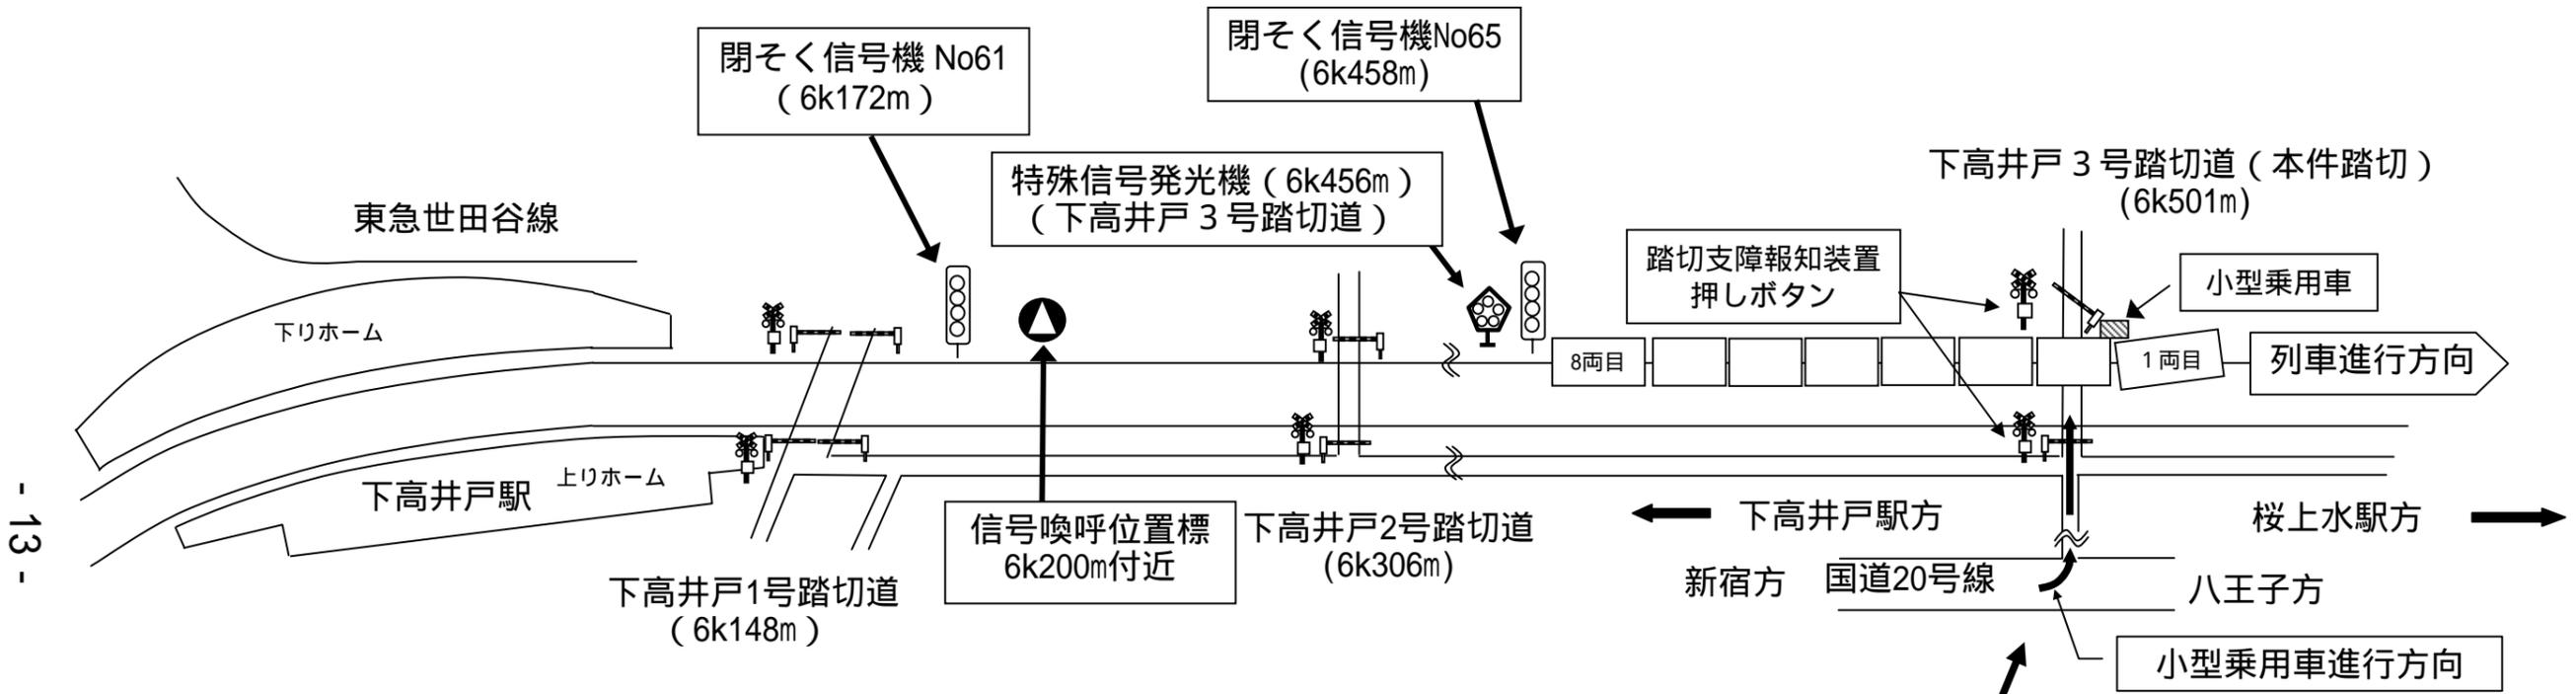
付図3 事故現場略図

まくら木及び締結装置に本件踏切から前方11.0mから16.2mの長さで、脱線した車輪によるものと見られる痕跡があった。

衝突により損壊
(踏切遮断機、電化柱、壁、障害物検知装置・発光器)

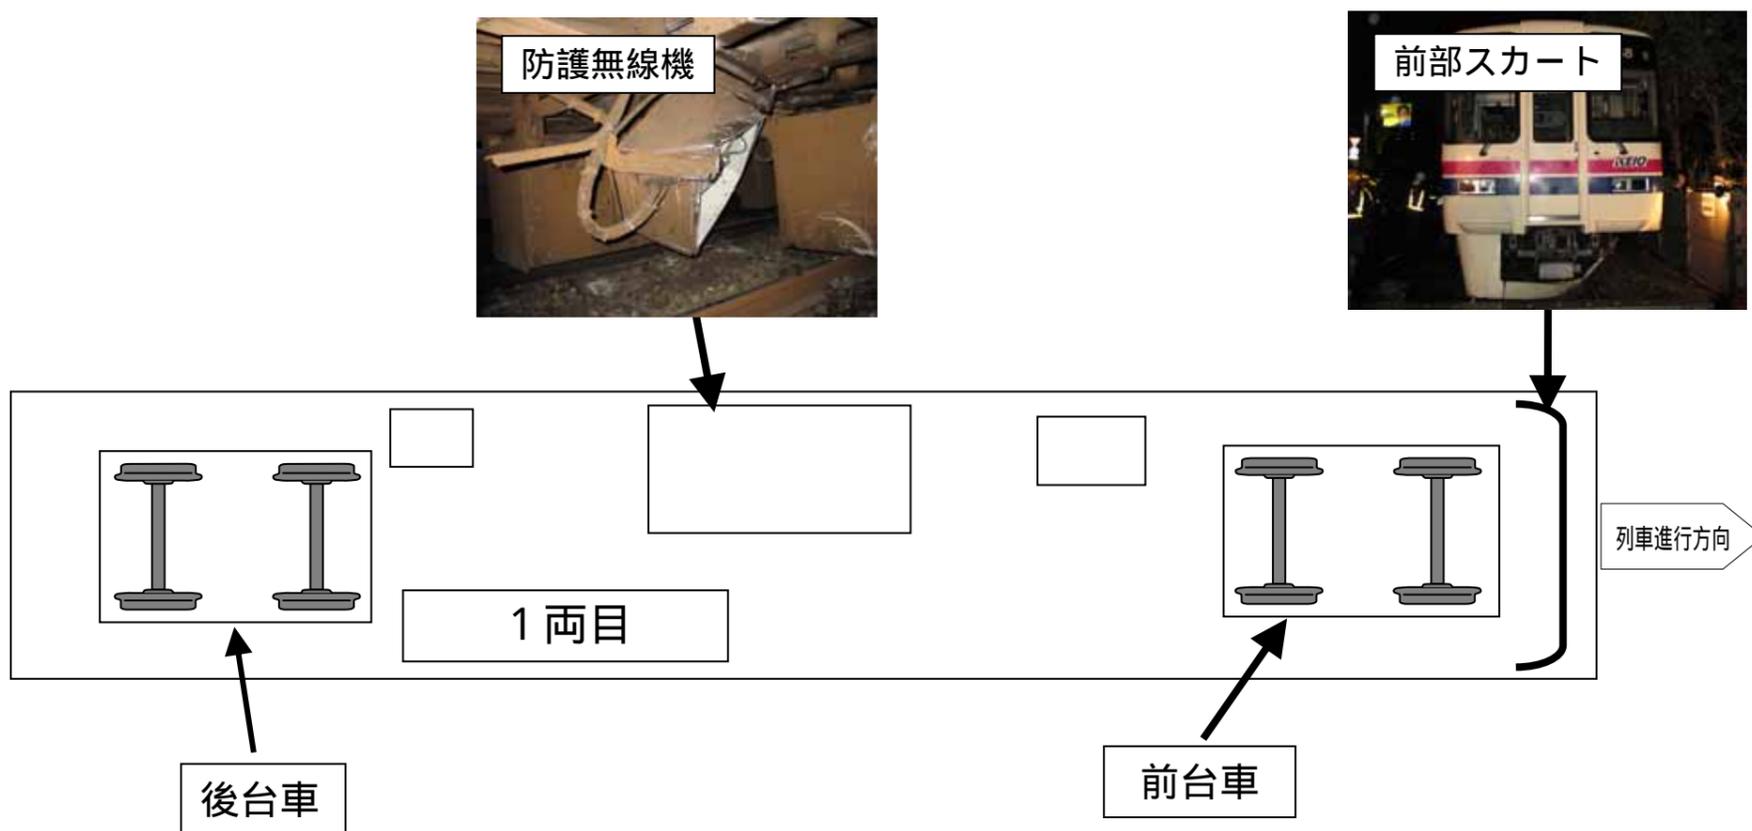
付図4 車両の機器の損傷内容

1両目について、前部スカート及び防護無線機等が損傷した。

防護無線機が2秒間のみの発報となったのは、列車の左側下部に設置された防護無線機が小型乗用車の衝突により損傷し、電源線が断線した可能性が考えられる。

同社は、本事故の運転士の操作した1両目の防護無線機が小型乗用車の衝突により損傷し、2秒間のみの発報となったことから、運転士又は車掌が防護無線機の防護発報の操作報告を受けた場合、防護無線機の受信音が聞こえないときは防護無線機を操作し防護発報するよう規程を平成18年12月29日に改正した。

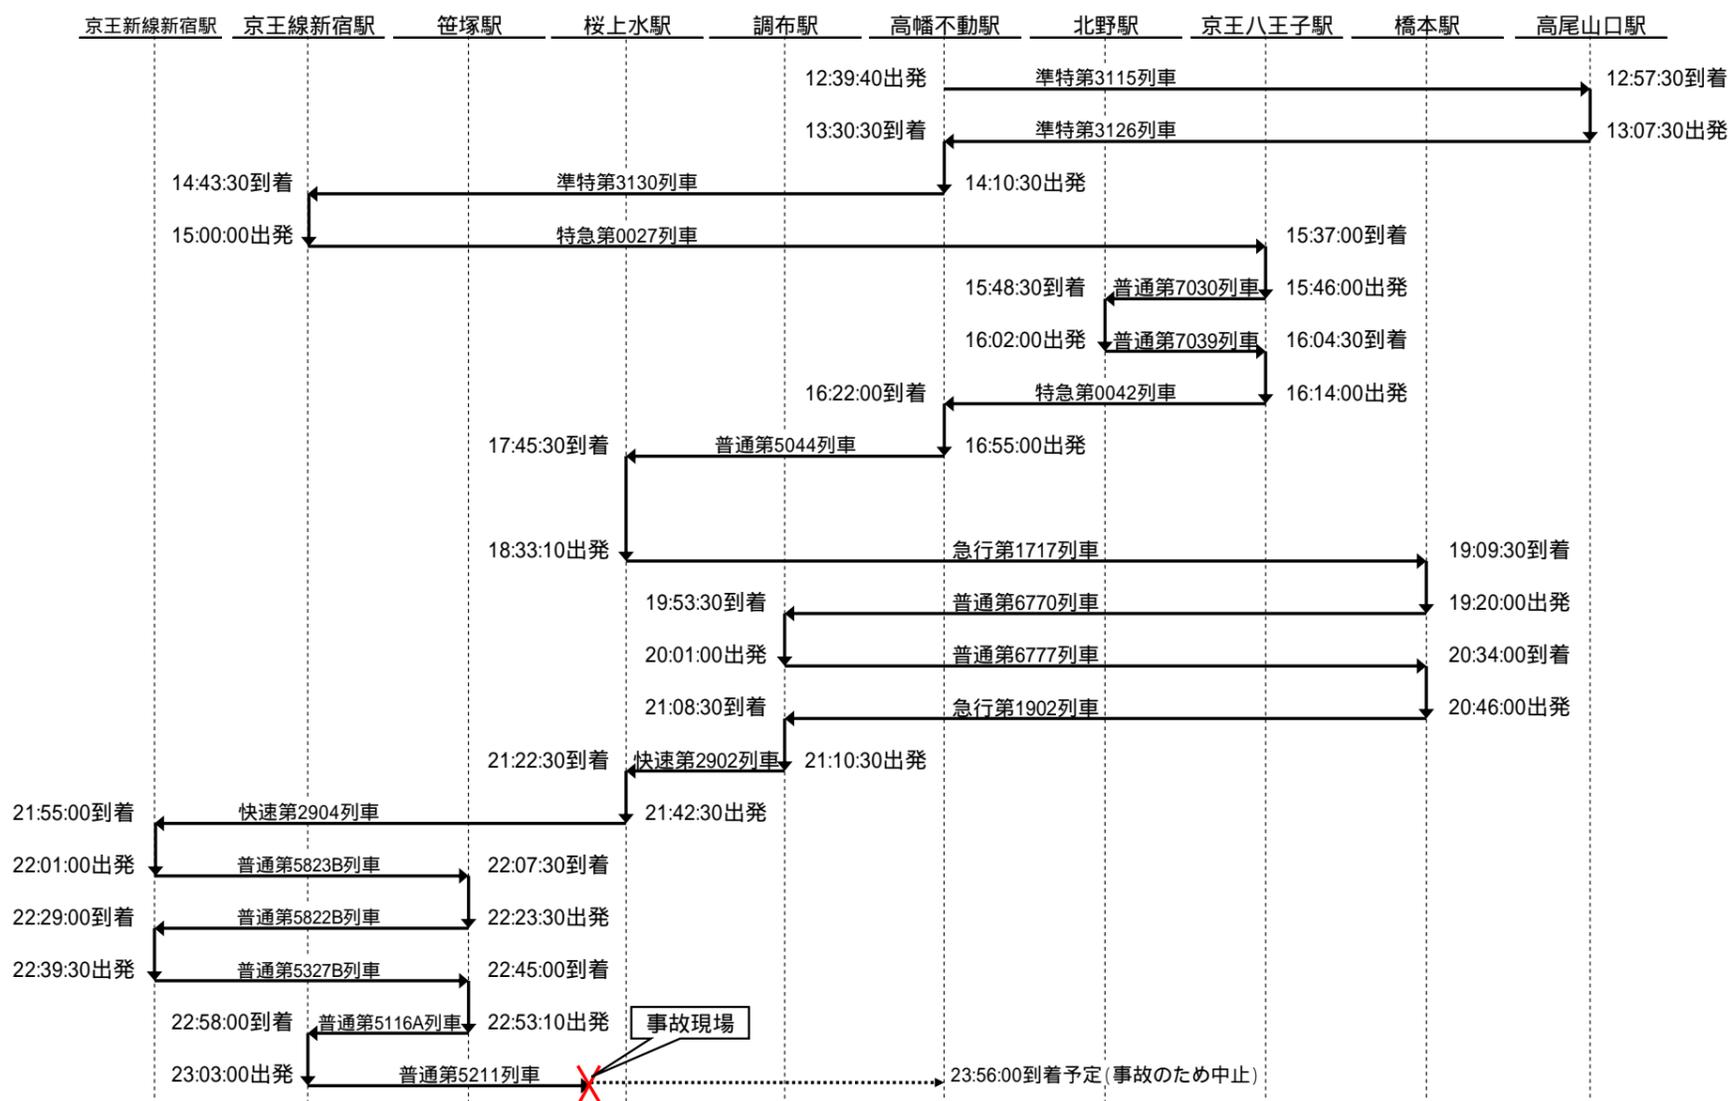
付図5 事故当日の本件運転士の乗務

本事故発生前の4ヶ月における時間外の労働時間は、1ヶ月83～97時間であり、(1)の特別の事情がある場合の限度時間を超えていた。

2.1(1)の口述で示した特殊信号発光機の停止現示に気付くのが遅れたことの要因は、眠気によるものと考えられる。この眠気については、2.5.2(2)で記述した時間外の労働、本事故前の1週間の勤務時間、及び本事故の前日と前々日の行動が関与した可能性を検討したが、事故前の1週間において休日等が2日間、勤務が5日間で労働時間が36時間であったことから影響が少ないと考えられる。一方、前日と前々日に休養を取らず深夜まで飲食店に行っていたこと、2.1(1)の口述で示したように「前日に飲食店に行った疲れによるものであるかもしれない」と言っていたことから、主に関与したのは、この疲れによるものと考えられる。このため、運転士は乗務に支障を来さないよう体調管理を十分に行うべきであり、また、同社は運転士が体調管理を行うよう適切に指導することが望まれる。

また、運転士の勤務状況の改善のため、同社は平成19年7月17日までに26人の運転士を新たに養成し、転出等の異動を除き本事故当時より16人増員した。

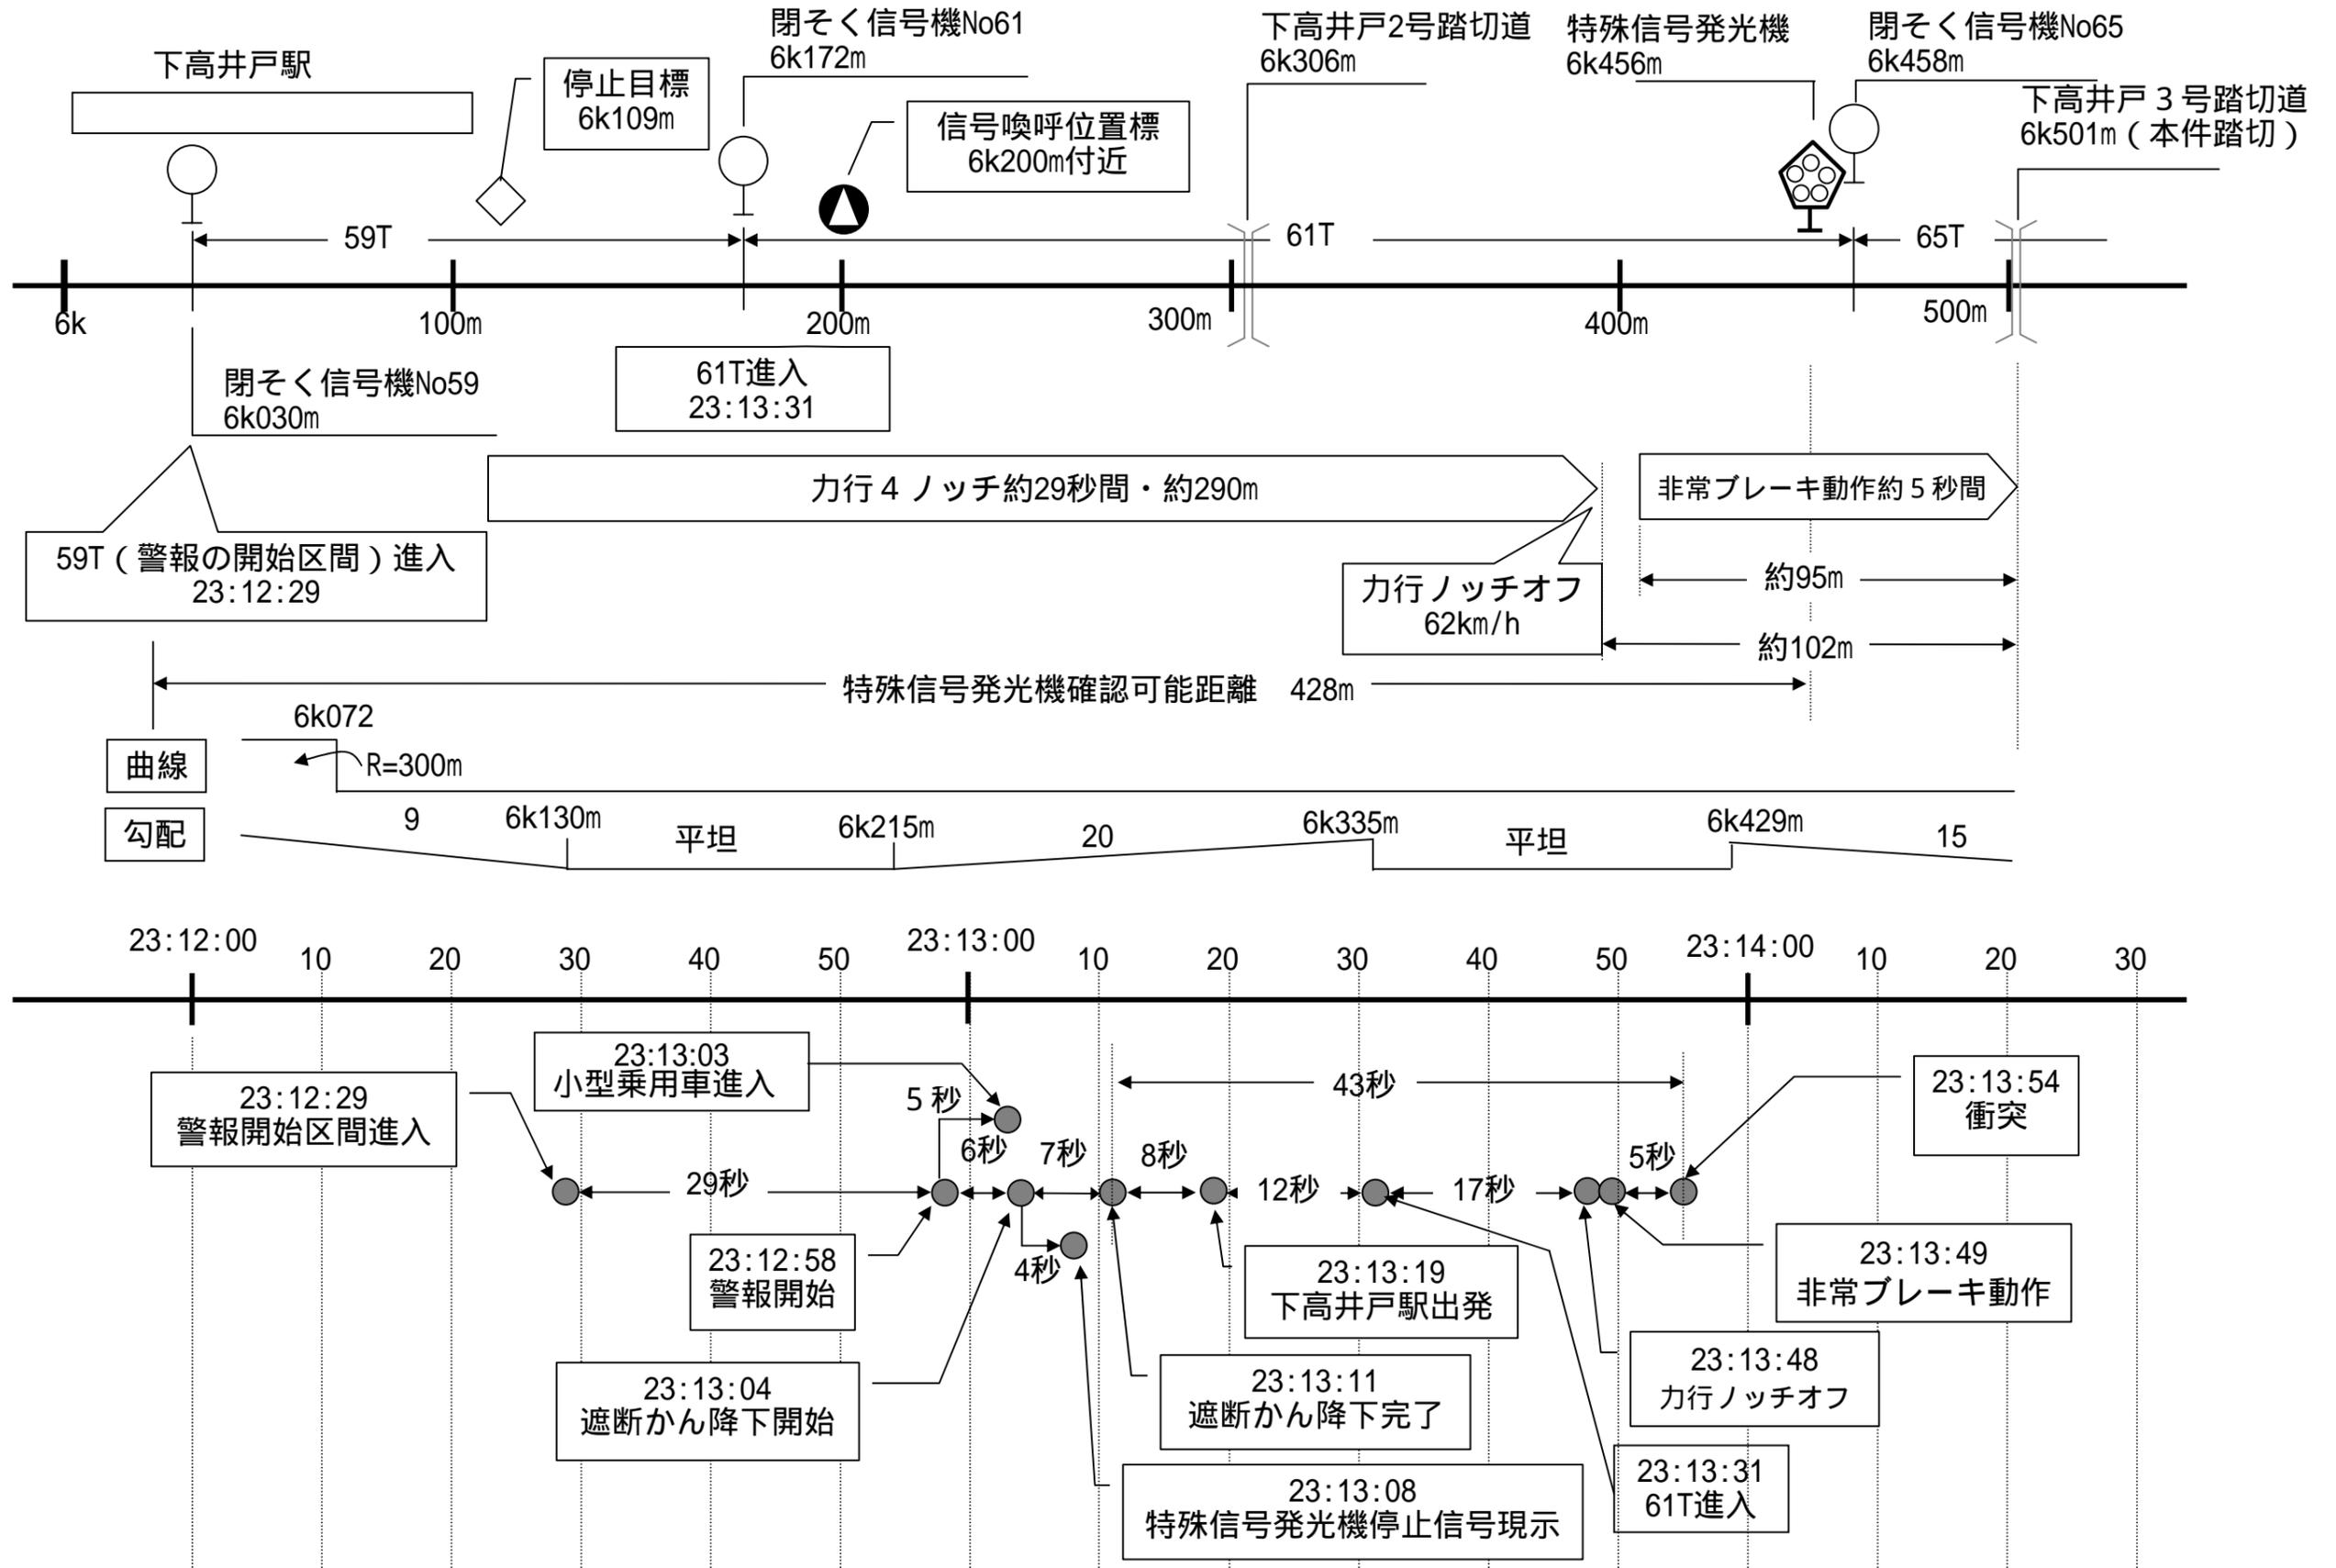
付図6 踏切の作動とブレーキ操作

列車が警報開始区間へ進入してから29秒後に警報を開始し、35秒後に遮断かんが降下を始め、42秒後に降下を完了する。また、踏切道内に障害物があった場合、39秒後に特殊信号発光機が停止信号を現示する。

警報開始区間へ進入してから下高井戸駅を出発したのが23時13分19秒、力行ノッチをオフとしたのが23時13分48秒、及び非常ブレーキが作動したのが23時13分49秒であった。

特殊信号発光機が停止信号を現示した時刻は、2.6.5(3)に記述したように23時13分08秒であり、本件列車が下高井戸駅を出発したのが23時13分19秒であったことから、下高井戸駅を出発する前であったと推定される。

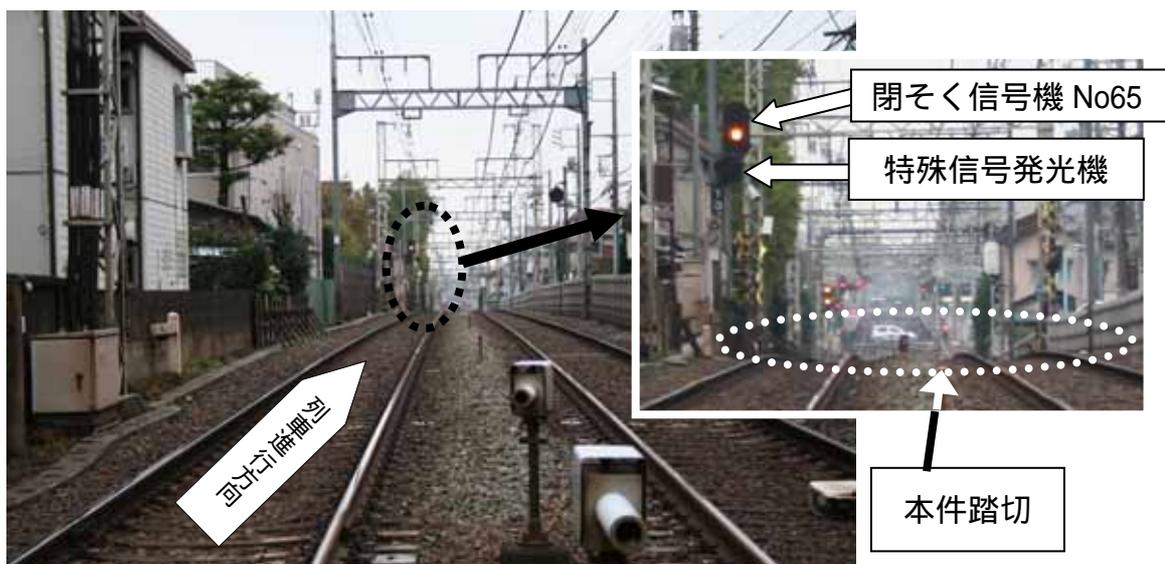
写真1 列車からの本件踏切の見通し状況

特殊信号発光機の停止信号現示は、下高井戸駅の列車停止目標と閉そく信号機No65の信号喚呼標位置において停止現示を見通せたことから、本事故当時においても確認が可能であったと考えられる。

本事故では、本件運転士が特殊信号発光機の停止信号現示に気付くのが遅れた。このため、非常押しボタンが操作されたとき又は障害物検知装置が障害物を検知したときには、運転室内に警報を発して、運転士に停止信号現示を知らせる装置等の設置について検討することが望まれる。

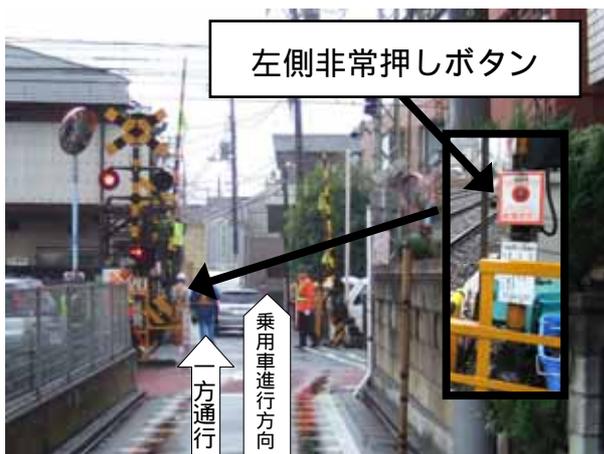
写真2 本件踏切の状況

左側の踏切遮断機、障害物検知装置の発光器、電化柱、並びにまくら木及び締結装置が損傷した。

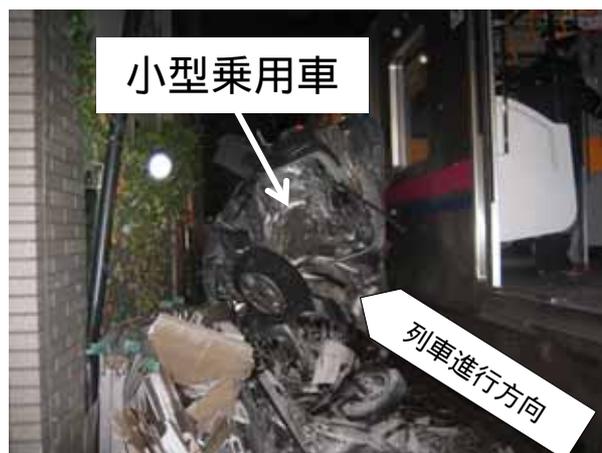
写真3 乗用車の損傷状況

小型乗用車は、本件列車と衝突して床下に巻き込まれ、さらに左側の線路脇の壁に衝突し、大破した。

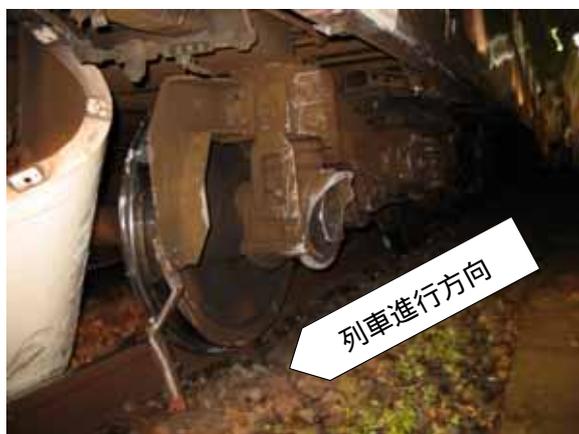
写真4 脱線の状況

京王電鉄株式会社の京王線新宿駅発高幡不動^{たかはたふどう}駅行き8両編成の下り普通第5211列車は、平成18年11月27日（月）、下高井戸駅を定刻（23時13分）に出発した。列車の運転士は、約65km/hで力行運転中、下高井戸3号踏切道の特殊信号発光機の停止信号現示を認め、非常ブレーキを使用したが無事に合わず、列車は小型乗用車に衝突し、本件踏切を約27m行き過ぎて停止した。列車は、1両目（車両は前から数え、前後左右は、列車の進行方向を基準とする。）の前台車第1軸及び第2軸が左へ脱線した。
