鐵道事故調查報告書

西日本旅客鉄道株式会社 津山線 牧山駅～玉柏駅間 列車脱線事故

西日本旅客鉄道株式会社津山線牧山駅～玉柏駅間
列車脱線事故

発生日時：平成18年11月19日 5時32分ごろ

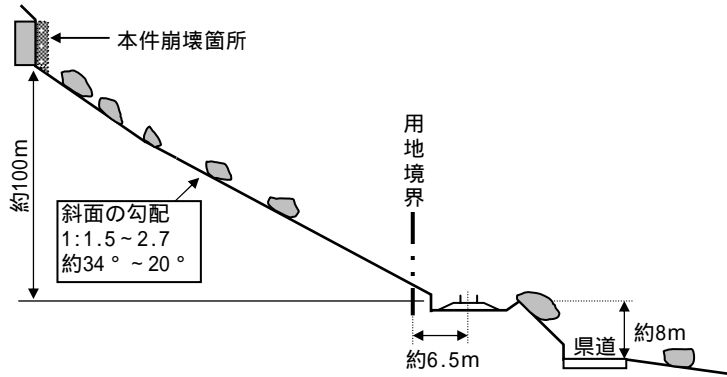
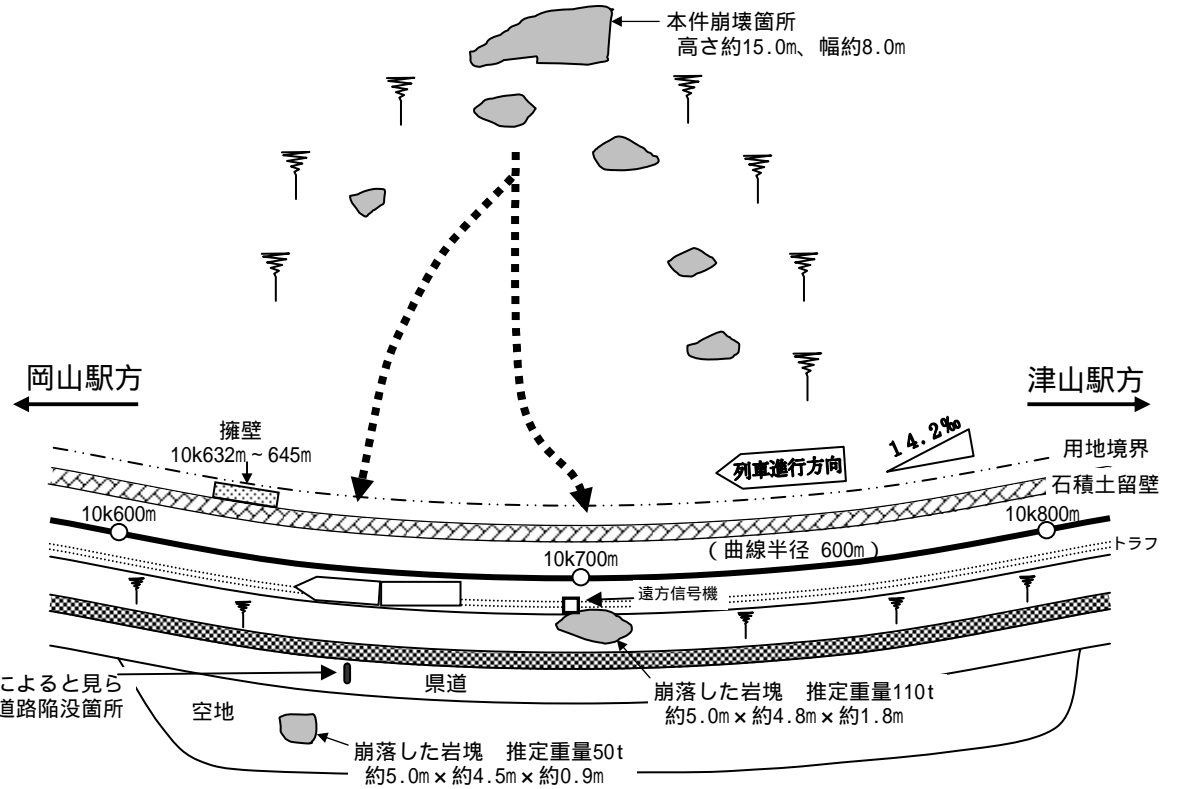
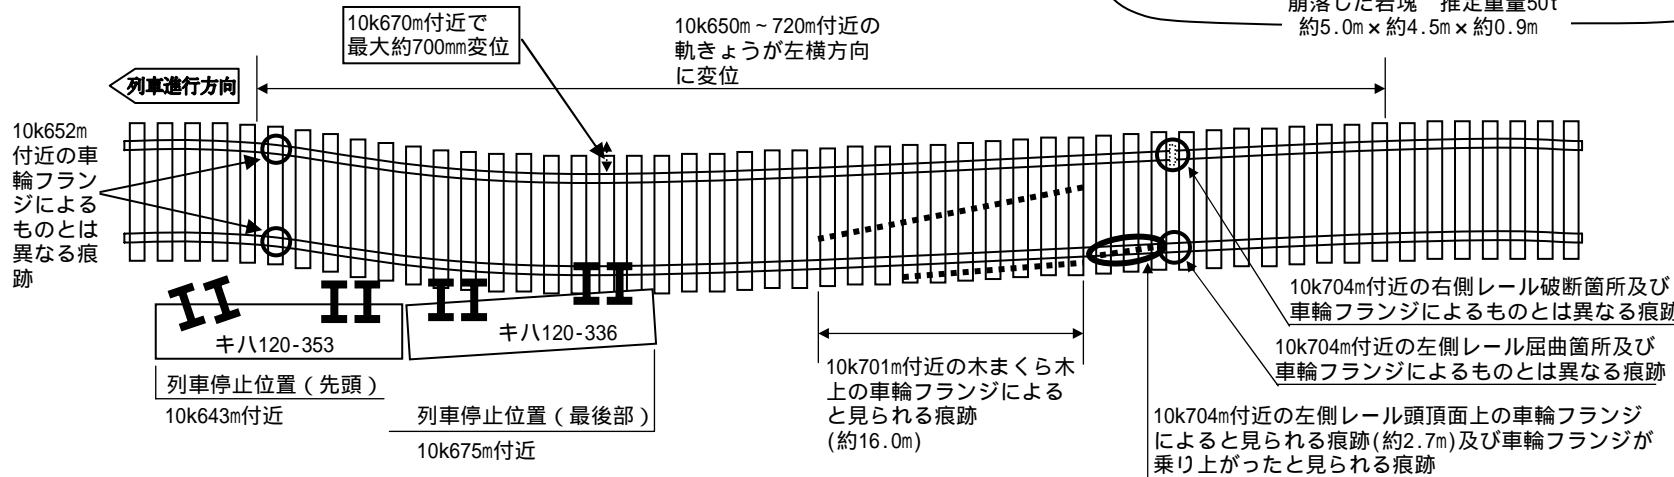
付図3 事故現場略図

- (1) 本件列車の事故後の停止位置は、先頭が10k643m付近、最後部が10k675m付近であり、先頭車両及び後部車両とも左側に約60°傾いた状態で軌間外に横転し全台車とも脱線していた。
 - (2) 10k704m付近から前方約2.7mにわたって左側のレール頭頂面上に、10k701m付近から前方約16.0mにわたって木まくら木上に、車輪フランジによると見られる痕跡が、それぞれあった。
 - (3) 10k704m付近の左側レール頭頂面上に車輪フランジが乗り上がったと見られる痕跡があった。
 - (4) 10k705m付近の線路左下の斜面に岩塊（約5.0m×約4.8m×約1.8m、推定重量110t）があった。10k704m付近の左右レール頭頂面上には車輪フランジによるものとは異なる痕跡があり、右側レールが破断、左側レールが上下方向に屈曲して沈下していた。また、事故後、この付近（右曲線区間）の軌道検測（静的）を実施したところ、10k705mにおいて、左側レールの高低変位の最大値は約110mm、左側（外軌側）レールが下がる方向に水準変位は最大約-61mm（カント量は42mm）、5m平面性変位³は73mmであった。
 - (5) 10k652m付近の左右レール頭頂面上には、車輪フランジによるものとは異なる痕跡があり、線路左側の県道横の空地に岩塊（約5.0m×約4.5m×約0.9m、推定重量50t）があった。
 - (6) 事故現場付近には、線路左下の岩塊以外に線路上等に落石はなく、本件列車にも落石に衝突した痕跡はなかった。
 - (7) 同社によると、事故後の事故現場付近の線路上には、笹が散乱していた。
- (付図3及び写真1、2、3、4参照)

- (1) 10k700m付近の線路からの高さ約100mの本件斜面上の岩盤表面上に、岩が剥離して落下したと見られる高さ約15.0m、幅約8.0mの痕跡が認められた。（この痕跡のあった箇所を以下「本件崩壊箇所」という。）
- (2) 本件崩壊箇所の下には、線路との間の斜面上に5個の岩塊があり、この他に2.9.1(4)、(5)に記述したように、10k705m付近の線路左下の斜面

- (3) 本件崩壊箇所の岩盤表面には、茶褐色の細粒土の付着が見られた。また、水平及び鉛直方向に節理が発達しており、岩盤底部には、空洞化等が見られた。

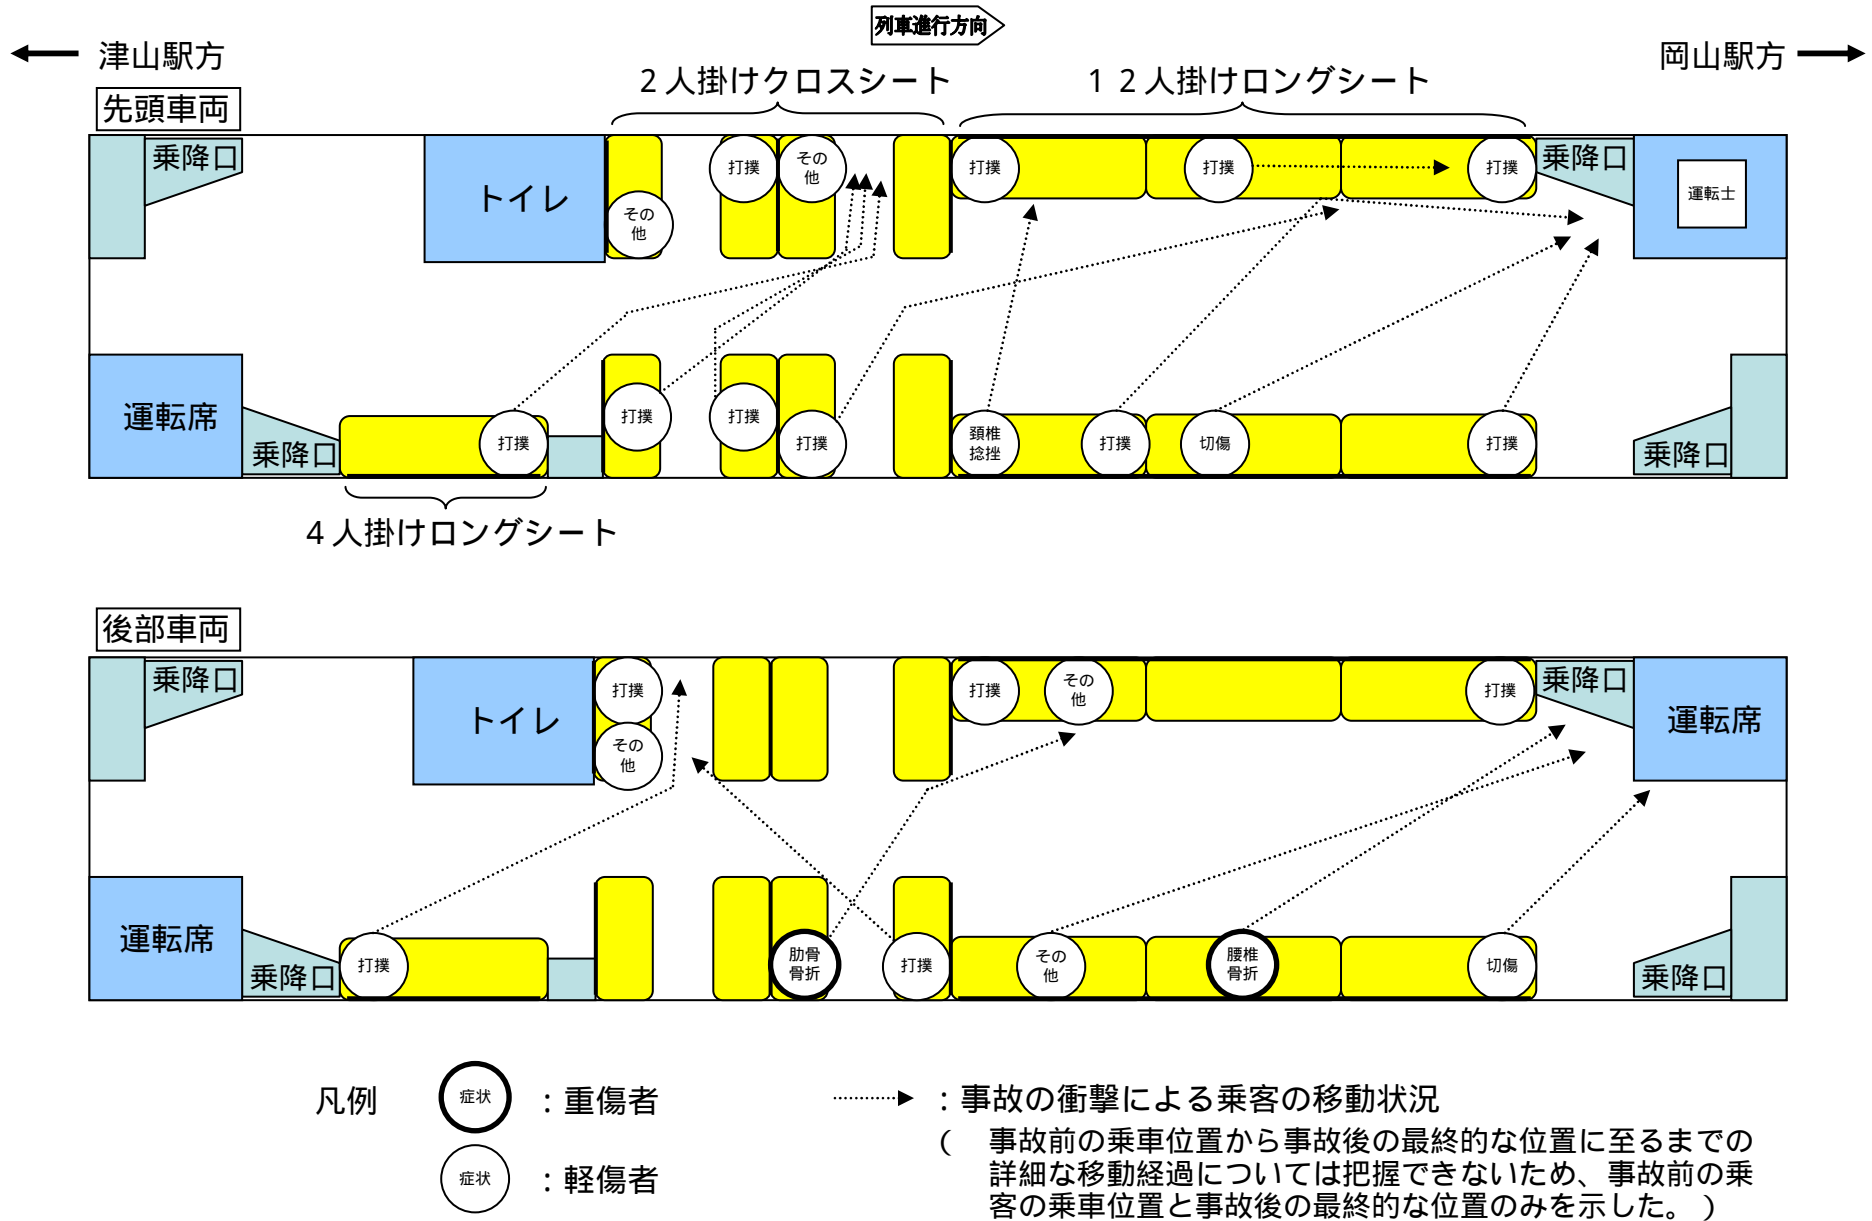
付図4 本件列車の乗客の負傷状況と乗車位置

同社によると、負傷の状況は、骨折2名(重傷)、打撲15名、頸椎捻挫1名、その他(切傷等)7名であった。また、これらの負傷者の事故直前における乗車位置は、同社からの情報によると付図4に示すとおりであり、乗客全員が座席(右側座席14名、左側座席11名)に座っており、このうち重傷の乗客(2名)は右側座席に座っていた。

なお、同社からの情報によると事故の衝撃による乗客の移動状況については、右側座席に座っていた乗客は全員が本件列車の倒れた左側に移動しており、一方、左側座席に座っていた乗客については1名が衝撃により前方に移動した。

今回の事故においては乗客全員が負傷したが、右側座席の乗客は、2.2で記述したように、本件列車が左側に脱線横転した際、車両右側が浮き上がった衝撃によって全員が投げ出され、客室内の座席、床、手すり等にぶつかったことにより負傷したと考えられる。また、左側座席の乗客は、脱線横転の衝撃により、客室内の座席テーブル又は手すり等にぶつかり負傷したものと考えられる。

本事故においては、車両が横転したことによる衝撃により座席や手すり等の設備にぶつかり負傷しているが、被害軽減を図る視点から、車内の諸設備について、衝撃力を緩和できるようにするなどの配慮をするべきである。

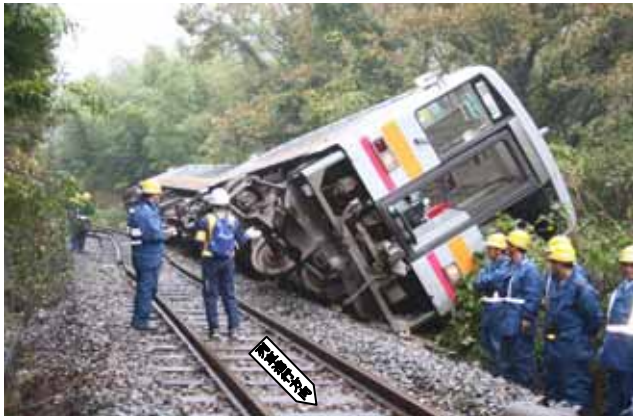
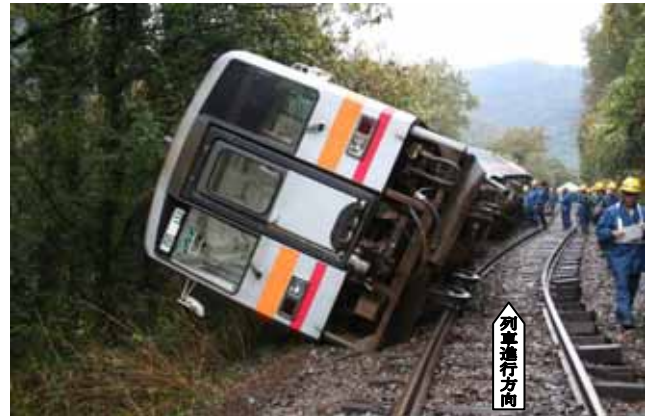
写真1 脱線現場の状況

- (1) 岡山駅起点10k650m～720m付近(以下「岡山駅起点」は省略。)において軌きょう¹が左横方向に変位しており、10k670m付近では約700mm変位していた。また、10k641m～720m付近の木まくら木約119本等が損傷していた。
- (2) 10k657m～663m間において、線路左側のトラフ内に収納されて

- (3) 10k700m付近において遠方信号機が倒壊していた。
(付図3及び写真1、2、7、8参照)

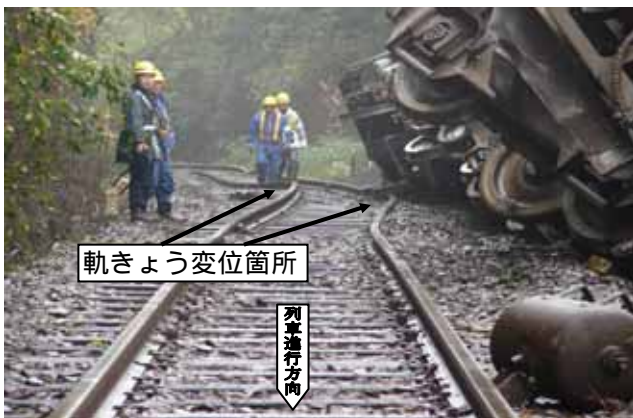
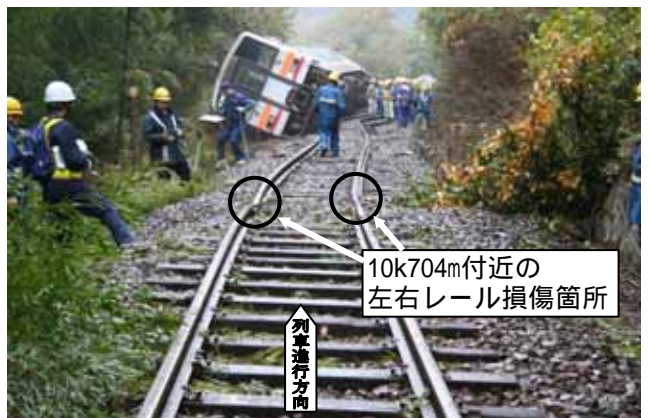
写真2 脱線現場の軌道状況

なお、2.3.1(1)で記述したように、10k670m付近の軌きょうが最も大きく左横方向に約700mm変位していた箇所等の左右レール頭頂面上には岩塊による痕跡等がなかったことから、10k650m～720m付近の軌きょうが左横方向に変位したことは、崩落した岩塊に加え、本件列車の脱線により軌きょうが車輪等によって左側に引っ張られたことによるものと考えられる。

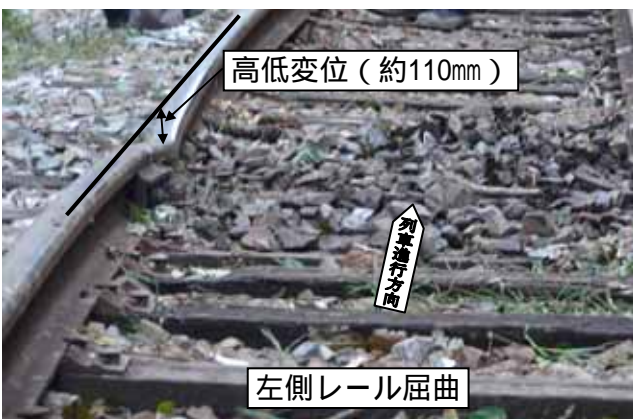
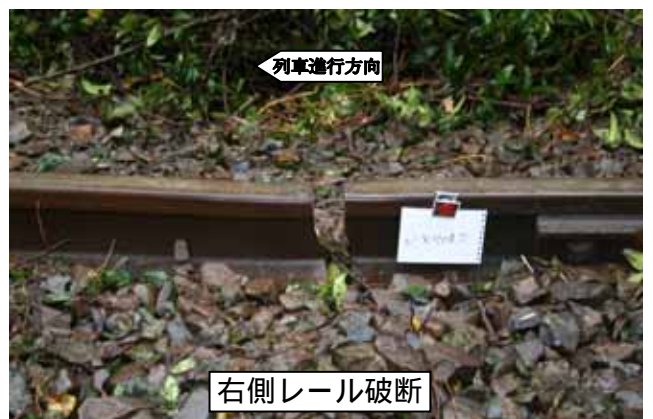
写真3 10k704m付近のレール損傷状況

また、2.9.1(4)及び3.1.1で記述したように、本件崩壊箇所から崩落した岩塊の衝撃により10k704m付近の左側（外軌側）レールが屈曲して沈下したため、左側（外軌側）レールが下がる方向に水準変位及びそれによる大きな平面性変位が発生したものと推定される。このため左車輪において、輪重が大きく減少し、さらにこの区間が右曲線区間であったため横圧が増加したことにより、本件列車は脱線し、線路を約60m走行した後、線路脇の左側切取残土を下にした状態で約60°傾き横転したものと推定される。

3.1.3で記述したように、10k704m付近の左右レール頭頂面上には崩落した岩塊によるレール損傷と軌道変位が発生していたものと推定されるが、2.1(1)の本件運転士の口述及び2.6.1(4)で記述したように、本件運転士は牧山駅において出発信号機の進行現示を確認して5時29分に発車していることから、この時点では10k704m付近の右側レール及び通信ケーブルは破断していなかったものと考えられる。したがって、10k704m付近の右側レールは、岩塊の衝撃により損傷を受けていたところに、本件列車の脱線により軌きょうが車輪によって引っ張られたこと等により破断したものと考えられ、通信ケーブルは、本件列車が脱線して通信ケーブルを収納しているトラフの上に横転したことにより断線したものと推定される。

本事故は、本件崩壊箇所から崩落した岩塊の衝撃により左側（外軌側）レールが屈曲して沈下したため、左側（外軌側）レールが下がる方向に水準変位及びそれによる大きな平面性変位が発生して左車輪において、輪重が大きく減少し、さらにこの区間が右曲線区間であったことから横圧が増加し、本件列車が脱線したことによるものと推定される。

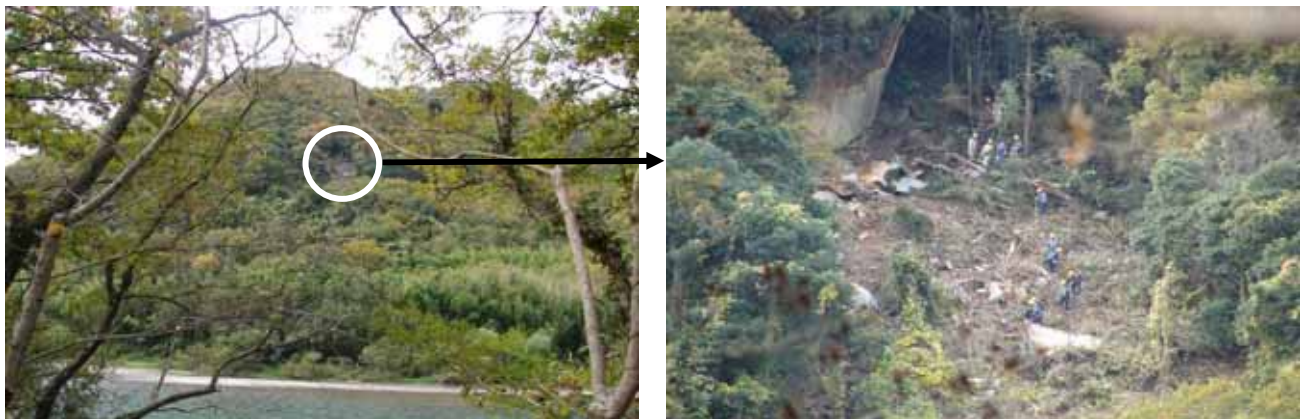
写真5 本件崩壊箇所の状況

このことから、本件崩壊箇所における岩盤崩壊は、節理沿いに風化が進行し、開口したき裂に土砂等が侵入し、粘着強度が経年的に低下したこと、岩盤底部が風化によって空洞が生じ脆弱化し、その上の岩塊の荷重をささえられなくなったことにより、岩盤崩壊が発生したことによるものと考えられる。

- (1) 落石発生源の巨岩については、ワイヤーネット掛け、根固め工（風化防止）を施工した。
- (2) 斜面の5個の岩については、4個を小割にし撤去、1個は土の中に埋め安定化を図った。

- (3) 本件崩壊箇所に落石止柵及び落石検知装置を設置した。
- (4) 落石発生源の上部の斜面で、落石の恐れがある岩が数箇所露出していることが判明したことから、ワイヤーネットを設置した。
- (5) 牧山駅～玉柏駅間の緊急斜面点検を実施した結果、今後の環境の変化によっては、不安定な状況に至る可能性が考えられる転石等が存在する箇所に落石検知装置を設置した。

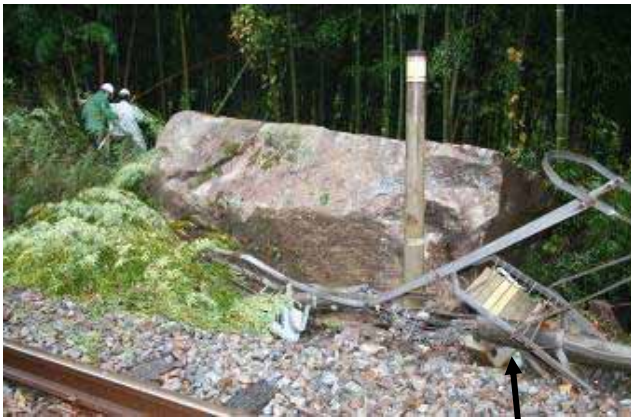
3.1.1 2.9.2(1)で記述したように、10k700m付近の線路からの高さ約100mの本件斜面上の岩盤表面上に、岩が剥離して落下したと見られる痕跡が認められた。また、2.9.1(4)、(5)で記述したように、10k704m付近及び10k652m付近の左右レール頭頂面上には、車輪フランジによるものとは異なる痕跡があり、10k705m付近の線路左下の斜面及び線路左側の県道横の空地に岩塊があったことから、これら2箇所の左右レール頭頂面上の痕跡は、本件崩壊箇所から崩落した岩塊によるものと推定される。

線路左下の斜面の岩塊

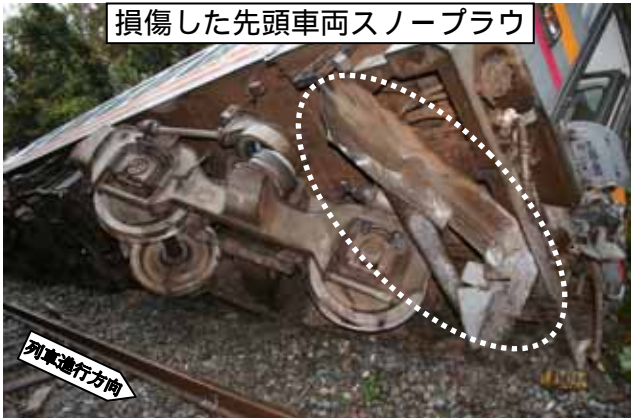
先頭車両のスノープラウ、燃料タンク、空気だめ等及び後部車両の燃料タンク、排障器等が損傷した。なお、燃料漏れはなかった。

損傷した先頭車両スノープラウ

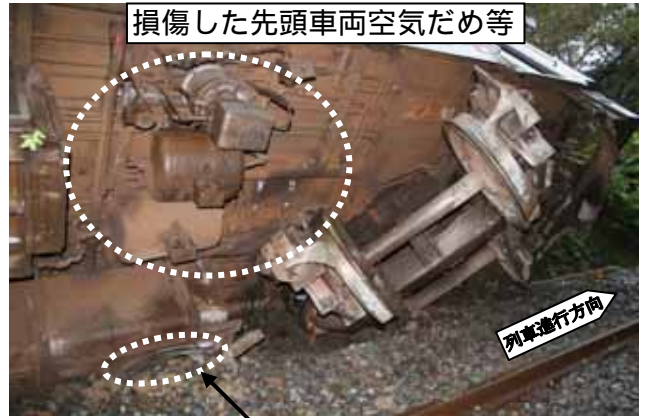
損傷した先頭車両空気だめ等

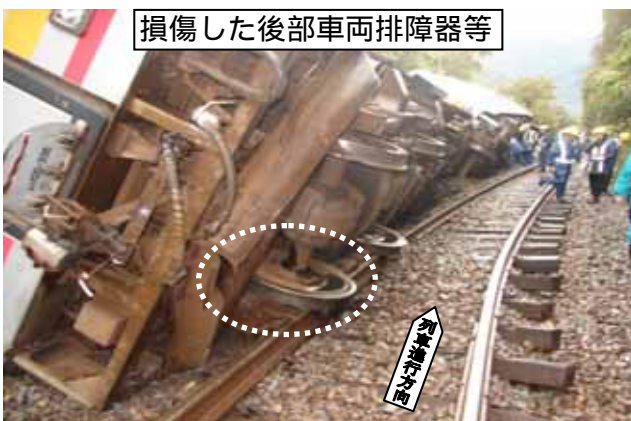
損傷した後部車両排障器等

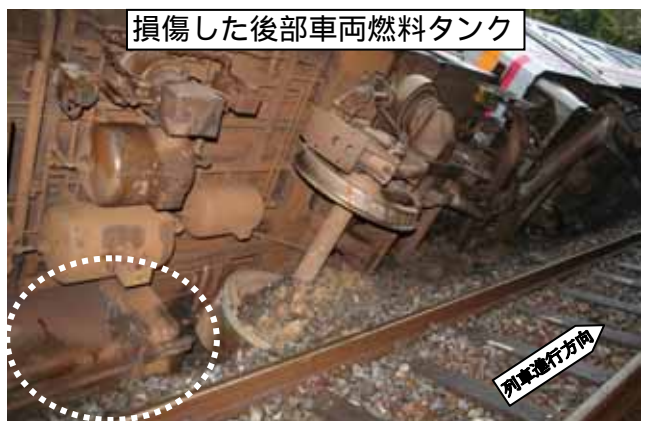
損傷した後部車両燃料タンク
