鉄 道 事 故 調 査 報 告 書

Ⅱ 九州旅客鉄道株式会社日豊線加治木駅～錦江駅間 踏切障害事故

事故種類：踏切障害事故

発生日時：平成19年1月15日 8時17分ごろ

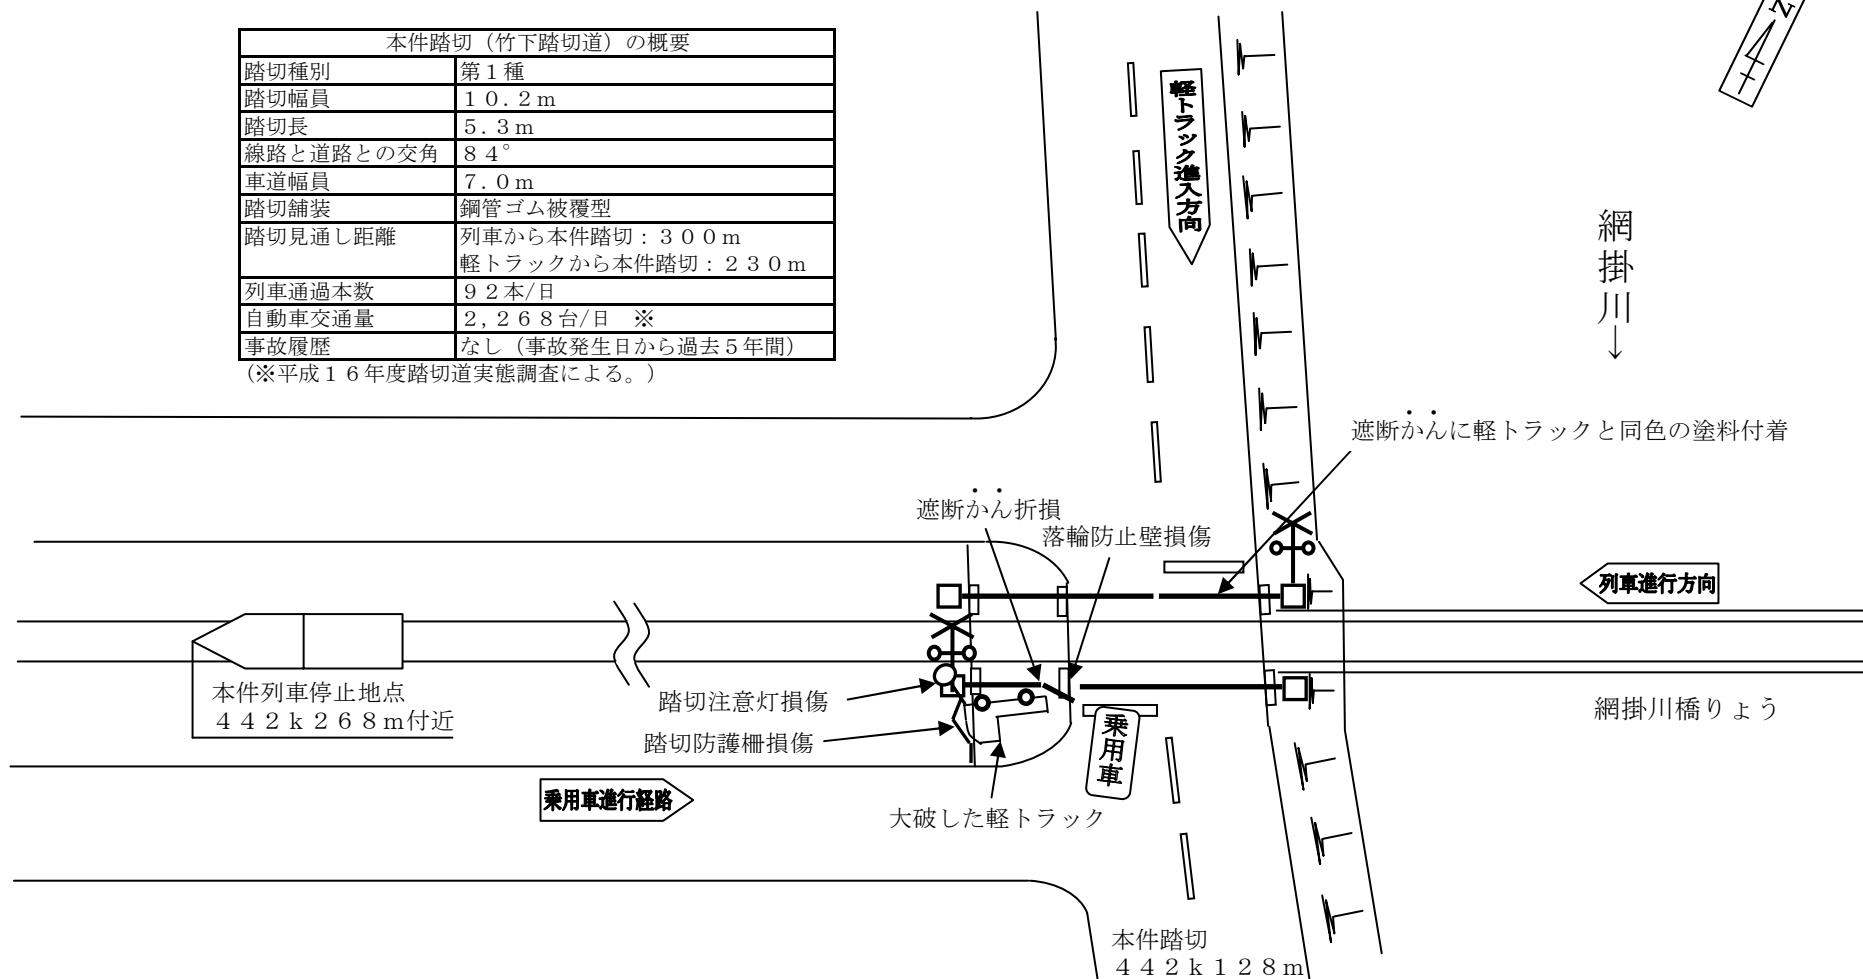
付図3 事故現場略図

- (1) 本件踏切付近は単線で、本件踏切の手前約153mは平坦な直線区間となっている。また、本件踏切の直前には網掛川橋りょう（長さ約80m）がある。
- (2) 本件踏切は、小倉駅起点442k128m（以下「小倉駅起点」は省略。）にあり、第1種踏切道（警報機及び遮断機が設置されている踏切道）で、幅員は10.2m（車道幅員7.0m）、線路と道路の交角は84°である。また、遮断機及び遮断かんは4基設置されており、遮断方式は全遮断（幅員全体を遮断する方式）である。
- (3) 本件列車は、先頭が本件踏切から約140m行き過ぎた442k268m付近に停止した。また、1両目の前面中央部付近から左側にかけて衝突痕があった。
- (4) 軽トラックが進入した道路は、概ね南東の方角に向かって敷設されており、本件踏切の警報機や遮断かんの視認性は良好である。
- (5) 本件踏切に設備されている踏切保安装置の作動状況を記憶する装置には、警

(6) 本件踏切は、列車進行方向右側の小倉駅方にある遮断かんに軽トラックと同色の塗料が付着しており、左側の鹿児島駅方にある遮断かんが折損していた。なお、左側の鹿児島駅方にある落輪防止壁が損傷していた。

(7) 軽トラックは、本件踏切左側の鹿児島駅方にある踏切防護柵に衝突して大破していた。また、軽トラック左側の車体中央部から後部にかけて激しい損傷があり、車体前面には遮断かん降下完了後の高さに相当する付近に接触痕があった。

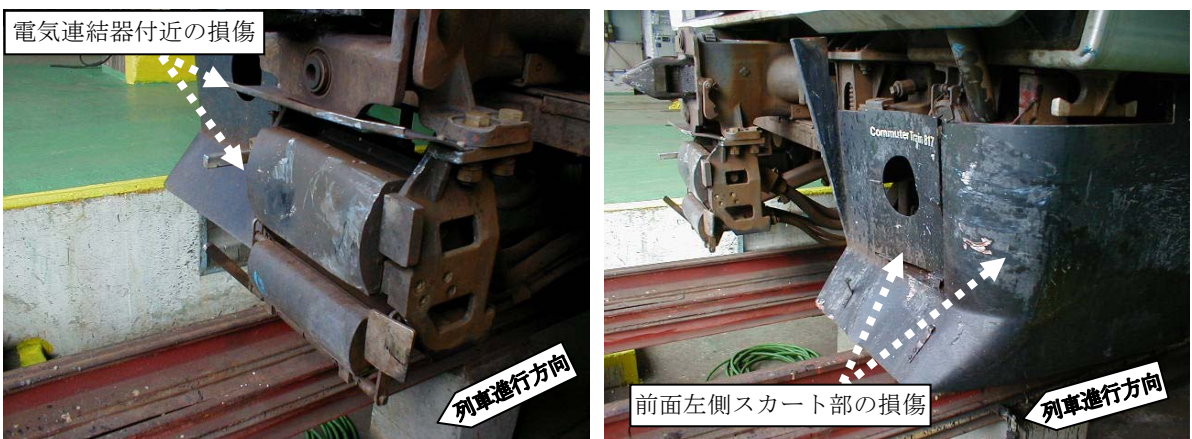
写真3 車両の損傷状況

- (1) 本件踏切の踏切注意灯、踏切防護柵、落輪防止壁及び踏切遮断かん（以下「遮断かん」という。）等が損傷した。
 - (2) 本件列車1両目の電気連結器端子カバー、スカート及びステップ等が損傷した。
 - (3) 軽トラックが大破した。
 - (4) 乗用車のバンパー、ボンネット等が損傷した。
- (付図3及び写真2、3、4、5参照)

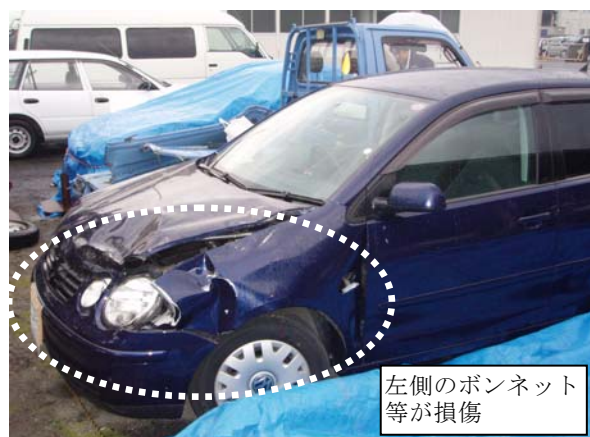
写真5 乗用車の損傷状況

なお、乗用車には、左側のボンネット等に損傷があった。
