鐵道事故調查報告書

II 一畑電車株式会社 北松江線秋鹿町駅～長江駅間 列車脱線事故

Ⅱ 一畑電車株式会社北松江線秋鹿町駅～長江駅間
列車脱線事故

鉄道事故調査報告書

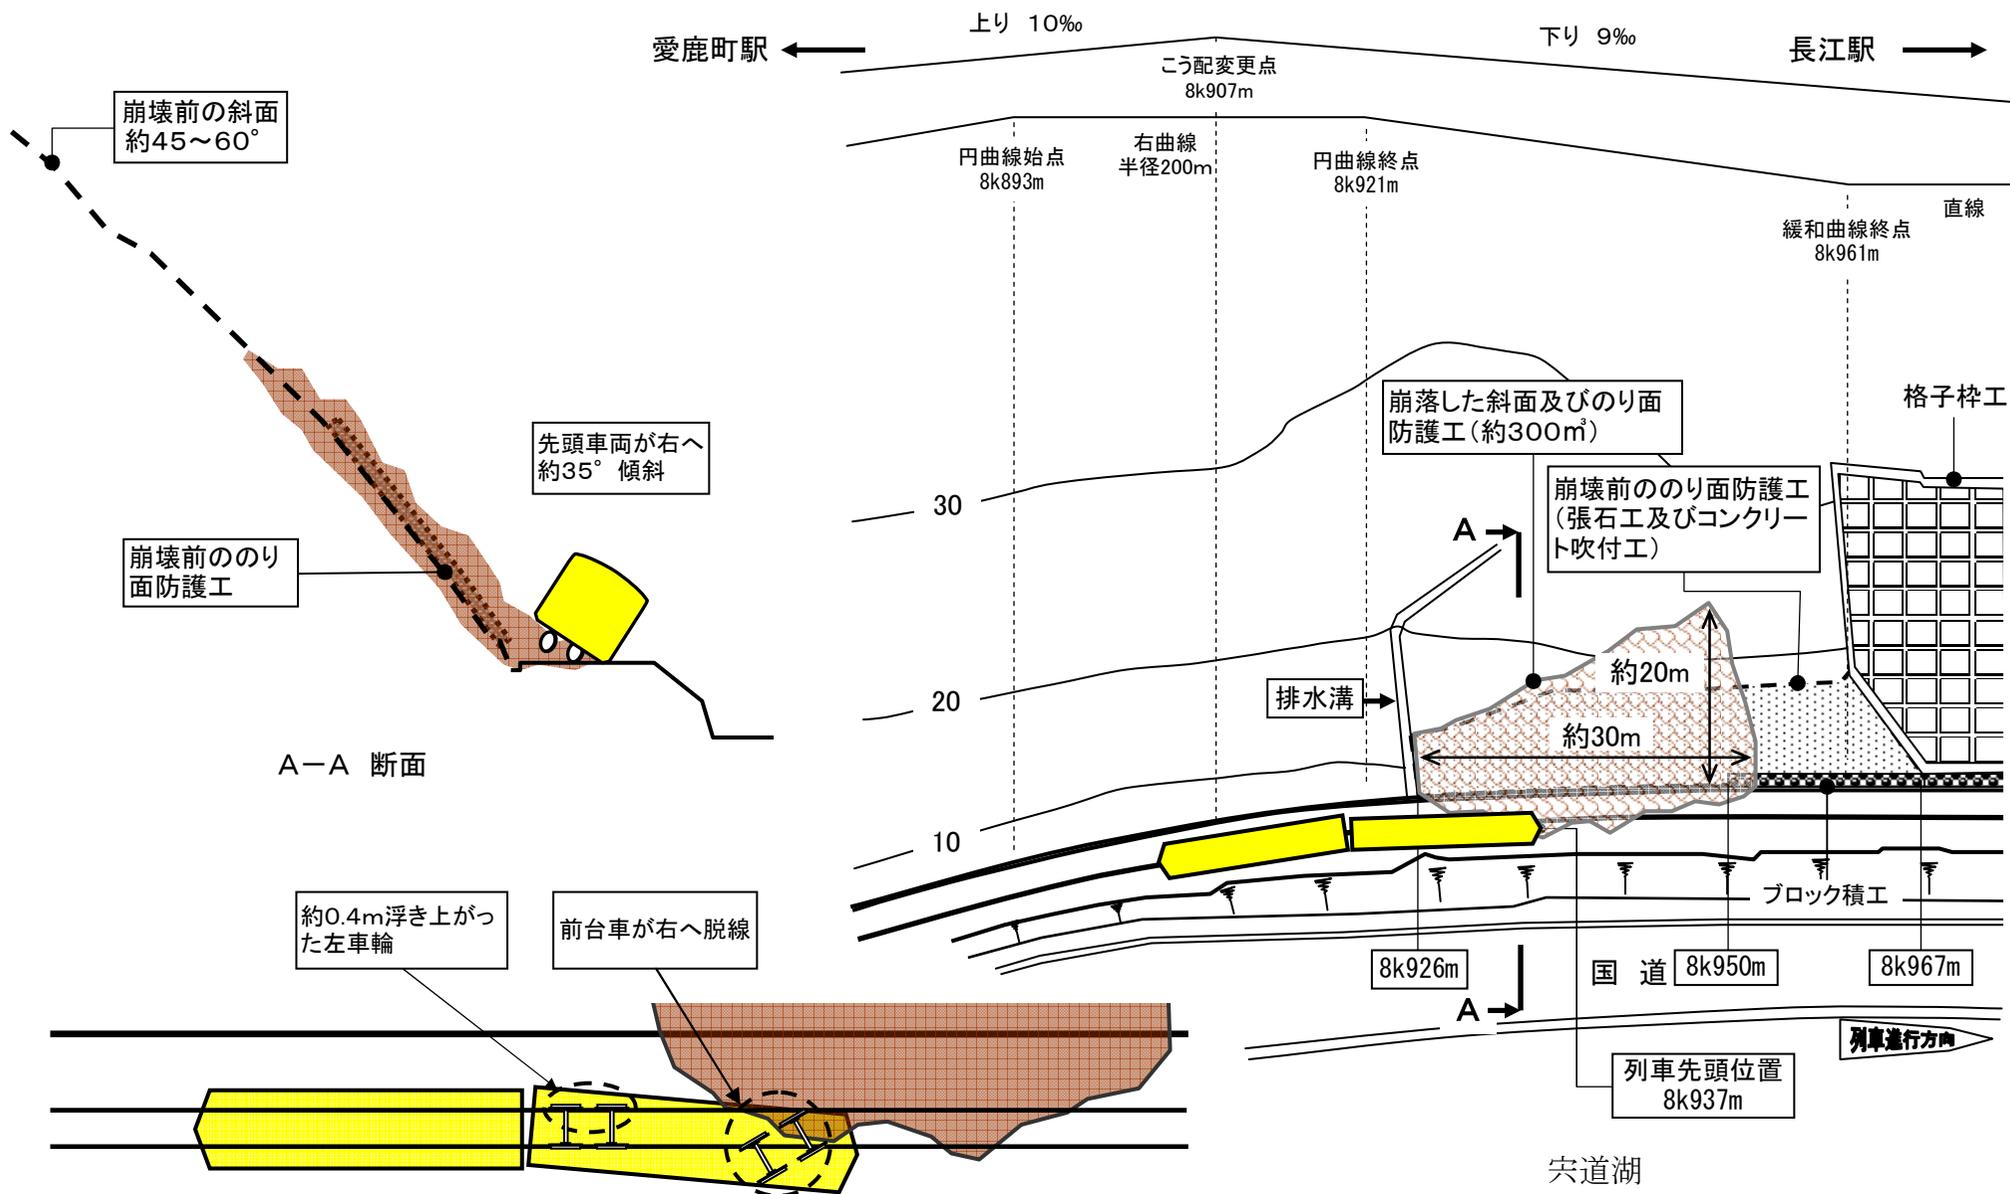
付図3 事故現場略図

- (1) 同社の北松江線は単線であり、事故現場付近は、半径200mの右曲線で、勾配は、一畑口駅起点8k907m（以下「一畑口駅起点」は省略）の勾配変更点で上り10%から下り9%に変化している。
- (2) 事故現場付近は、左が切取のり面でありその上部が自然斜面（以下これらを総称して「本件斜面」という。）となっている。8k926m～8k967mの切取のり面（以下「本件のり面」という。）には、張石工及びコンクリート吹付け工が設けられており、8k950m付近から長江駅方ののり

- (1) 本件列車の停止位置は、8k937m付近であり、半径200mの曲線終端付近であった。
- (2) 本件列車の先頭車両は、前台車第1軸が、本線のり面から崩落した厚さ約30cmののり面防護工のコンクリート片に乗り上がった状態で脱線していた。脱線した前台車は、左へ約45°回転した形で右へ脱線していた。
- (3) 先頭車両は、車体前部が右へ約35°傾き、後台車全2軸の左車輪がレールから約40cm浮き上がっていた。
- (4) 本件斜面は、8k926m付近から長江駅方へ約30mにわたって約300m³の土砂等が崩壊しており、この付近の線路上には、崩落した土砂等が堆積していた。

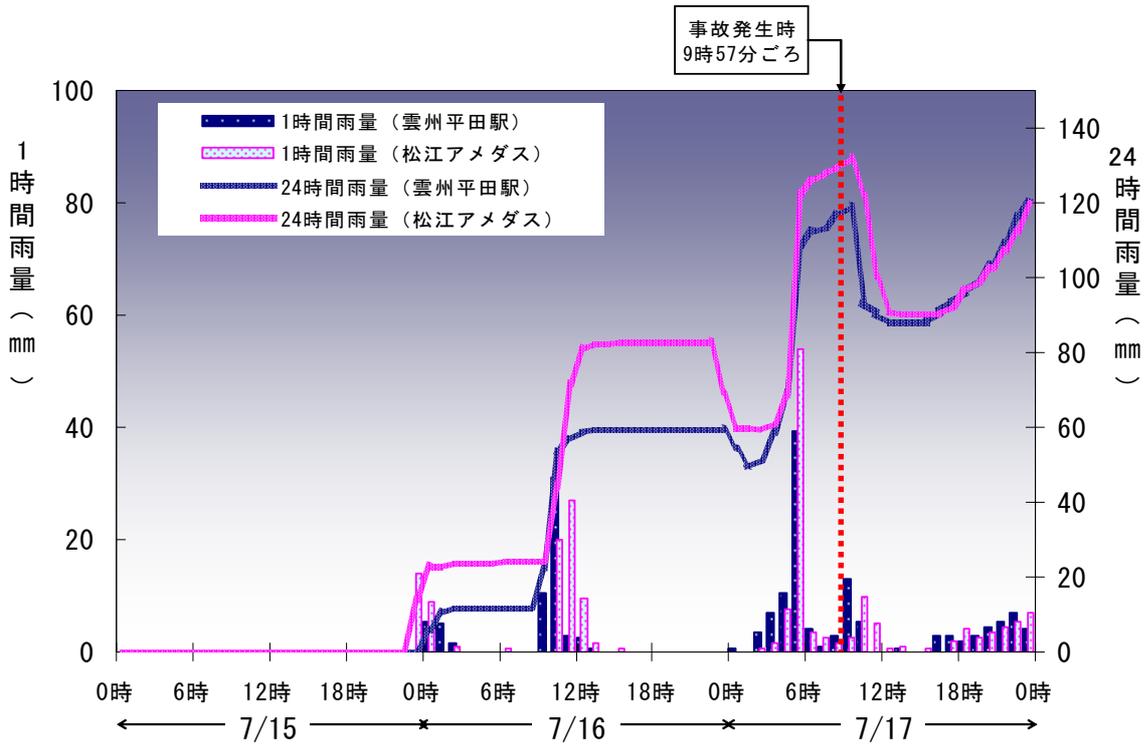
付図4 雨量の状況

同社では、事故現場の西南西約15kmに位置する雲州平田駅構内に雨量計を設置しており、その記録によれば、雨は7月15日の24時ごろから降り始め、同社が運転規制に用いている1時間雨量及び24時間雨量は、17日6時に39.5mm及び108.5mm、8時に1mm及び113.5mmであり、10時に13mm及び119mmであった。また、降り始めから事故発生時までの累積雨量は、140.5mmであった。

事故現場の東南東約9kmに位置する松江地方気象台(アメダス)の記録によれば、雨は7月15日の23時ごろから降り始め、1時間雨量及び24時間雨量は、17日6時に54mm及び122.5mm、8時に2.5mm及び128mmであり、10時に2.5mm及び132mmであった。また、降り始めから事故発生時までの累積雨量は、156.5mmであった。

一方、2.9.2で記述したように、東南東約9kmに位置する松江地方气象台の8時及び10時の降雨量は、いずれも運転規制として徐行運転を行う雨量値を超える値が記録されていた。

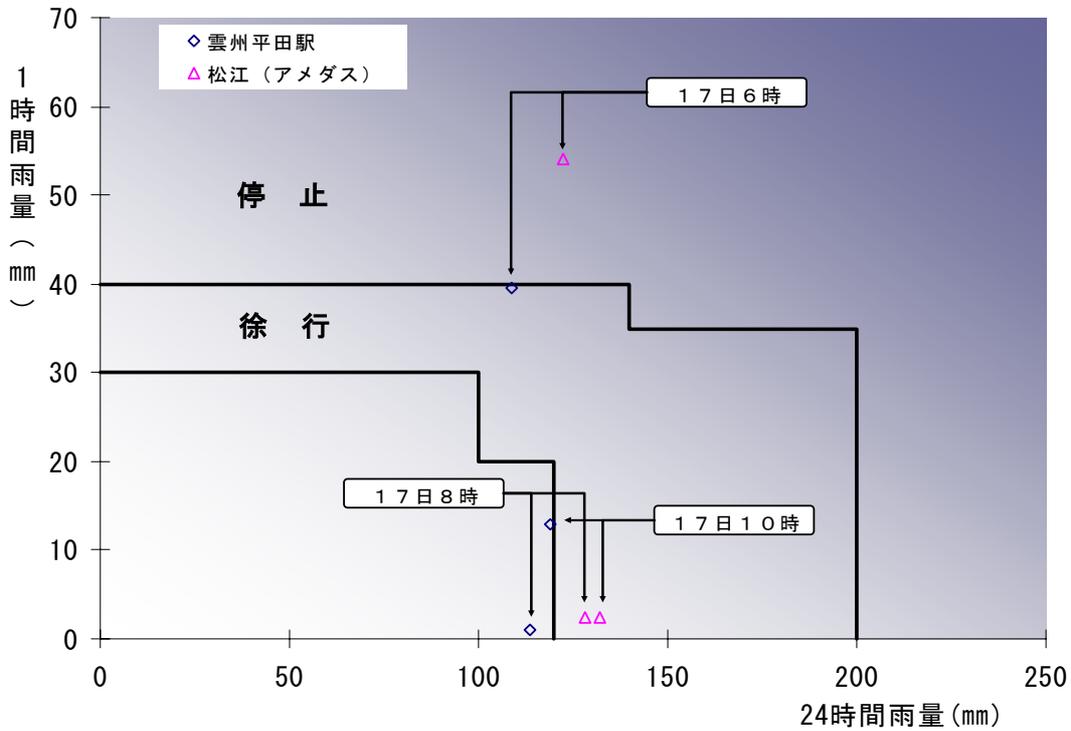
付図5 特殊区間の運転規制と事故当時の雨量

事故当日は、5時ごろに激しい降雨があり、5時30分ごろの1時間雨量が36mmを記録したことから、始発列車から特殊区間を徐行運転とすべく同社の関係者間で調整していたが、始発列車前の6時10分ごろに朝日ヶ丘駅～ルイス・C.ティファニー庭園美術館前駅間の11k210m付近で土砂崩れが発生したため、11k210m付近及び特殊区間が点在する雲州平田駅～松江しんじ湖温泉駅間が始発列車から運転停止とされた。

の1時間雨量及び24時間雨量も運転規制を行う降雨量に達していなかったことから、8時31分から雲州平田駅～松江しんじ湖温泉駅間の運転を再開することとし、同区間のうち、11k210m付近は徐行運転を行うこととした。

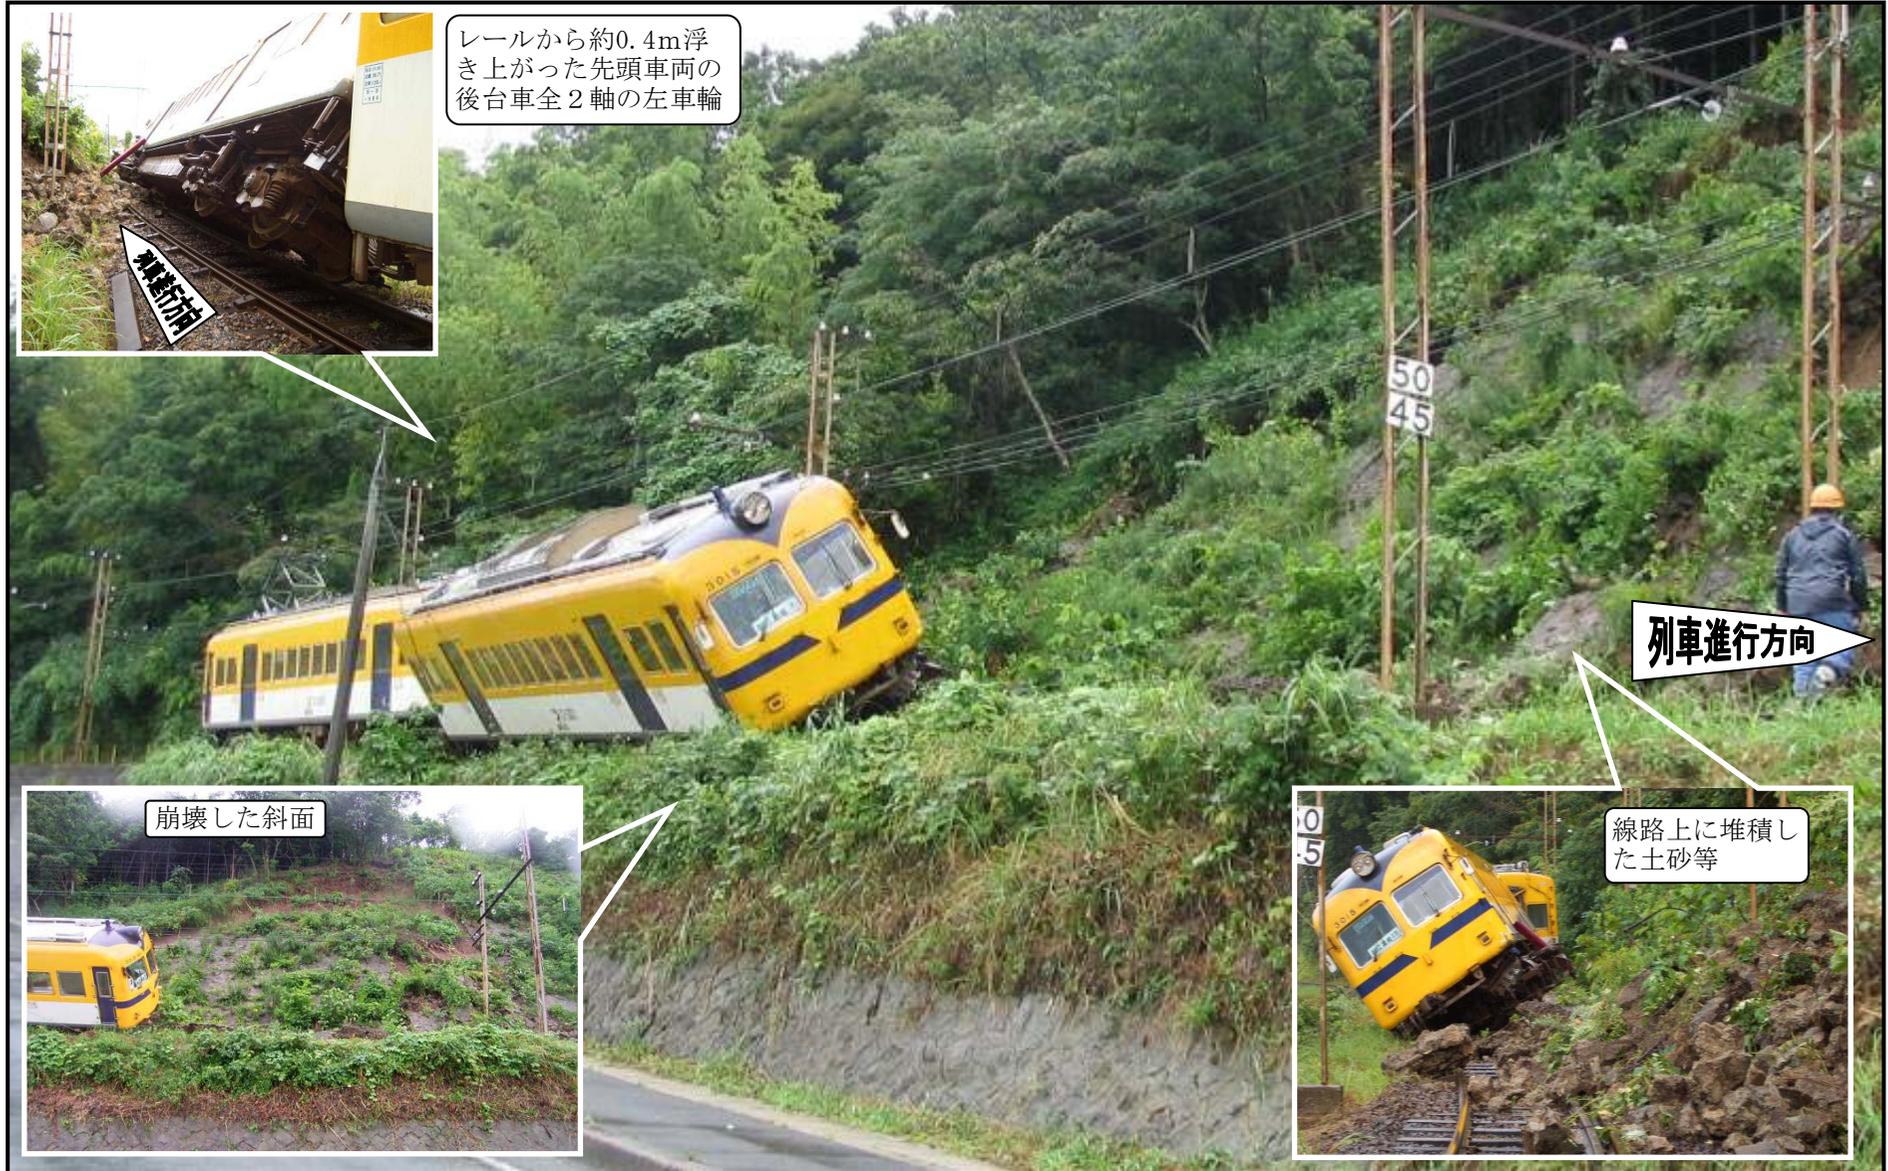
写真1 事故現場の状況

列車の運転士は、速度約50km/hで惰行運転中、前方左切取りり面（前後左右は進行方向を基準とする。）が崩壊し、線路にコンクリート片を含む土砂等が堆積しているのを発見したため、直ちに非常ブレーキを使用した。間に合わず、列車は土砂等に乗り上げ、先頭車両の前台車全2軸が右に脱線し、後台車全2軸の左車輪がレールから浮いて脱線し、車体は右へ約35°傾いた。

のり面及びのり面防護工（張石工¹及びコンクリート吹付け工²）が崩壊した。また、レール、木まくら木等が損傷した。

本事故は、変状していたのり面防護工ごと本件斜面が崩壊し、土砂等が線路上に堆積したため、本件列車がこれに乗り上げて脱線したことによるものと推定される。

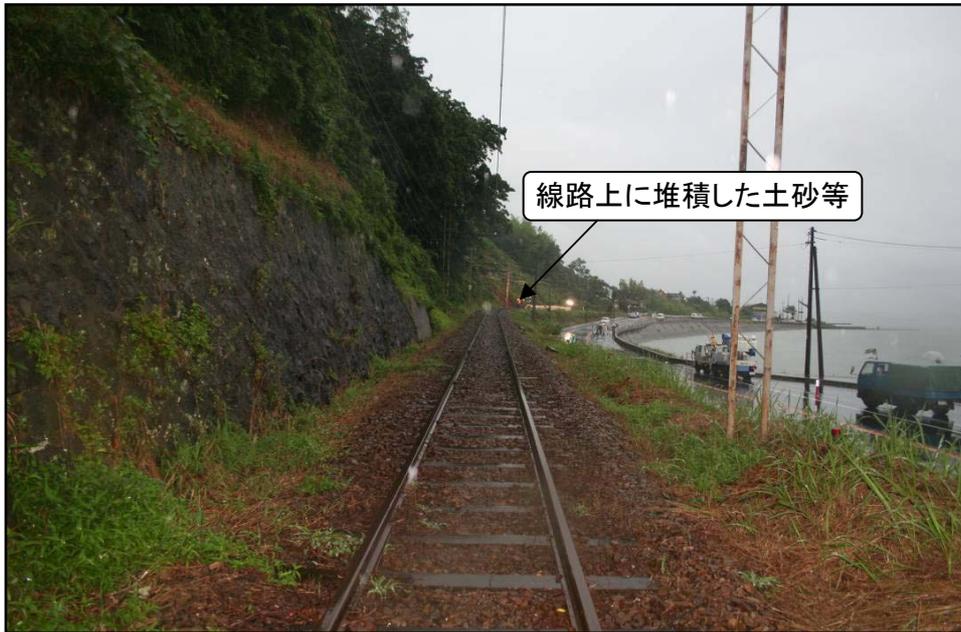
写真2 事故現場手前からの見通し

なお、運転士が線路上に堆積する土砂等を発見したのは、その約80m手前の地点であったが、当時の天候が雨であり薄暗かったこと及び事故現場が半径200mの曲線終端付近であり、見えにくい状況であったためと考えられる。

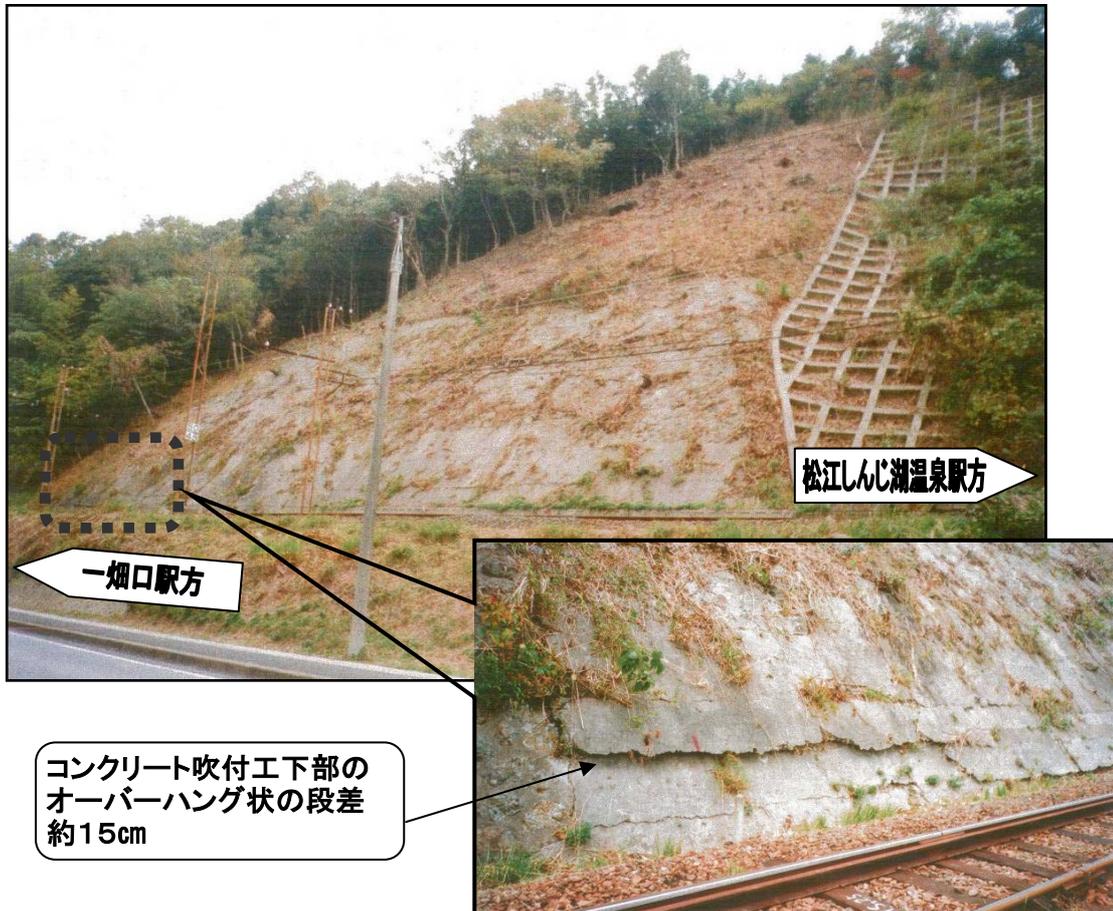
写真3 本件斜面の事故前の状況

- (1) 同社では、平成14年度に外部委託による鉄道施設及び車両の安全性緊急評価を実施しており、同年12月に取りまとめられた報告書では、本件斜面について、早急な措置が必要な「A1」と判定されている。なお、その他3箇所（箇所のレール交換や5箇所の橋りょうについても、早急な措置が必要と判定されているものがあった。この結果に基づき同社が策定した保全整備計画によれば、本件斜面については、平成17年度にのり面改良の調査及び設計を実施し、平成18年度中に改良工事を実施することとしていた。
- (2) 平成17年度に実施された、本線のり面改良のための調査及び設計の報告書によれば、本件斜面のコンクリート吹付工には、多数のき裂が見られ、上部の自然斜面には、小規模な崩壊跡が見られる状況であった。また、コンクリート吹付工下部には、土圧により押し出されたと見られる約15cmのオーバーハング状の段差が見られる状況であった。
- (3) 同社の「軌道・土木施設実施基準」では、施設の定期検査を2年を超えない期間毎に実施することと定められており、斜面についても、この期間毎に定期検査が実施されている。

なお、同社によれば、のり面防護工に発生しているコンクリート吹付工下部のオーバーハング状の段差については、記録は残していないが定期検査時にその大きさを測定し、段差が進行していないことを確認していたとのことであった。

2.10.2(2)で記述したように、本件斜面は、のり面防護工が変状した状態であり、コンクリート吹付工のき裂、土圧により押し出されたと見られるオーバーハング状の段差等から、健全な状態に比べ降雨に対する防災強度⁵が低下していたものと考えられる。

2.10.2(1)に記述したように、同社では平成14年度に鉄道施設の安全性緊急評価を実施しており、本件斜面については早急な措置が必要な「A1」と判定されたにもかかわらず、改良工事は約4年後の平成18年度に計画されていた。この間、工事の実施まで長期間を要する計画となっていたにもかかわらず、斜面の管理について、監視強化等は実施されていなかった。同社は定期検査時には変状を測定していたとしているが、その記録は残しておらず、適切な斜面管理が行われていたとは考えにくい状況であり、同社は斜面の管理体制の強化を図る必要がある。

- (1) 本件斜面に、のり面防護工（格子枠工）を設置した。
- (2) 雲州平田駅構内の雨量計をデジタル表示式、警報ブザー機能付きに更新するとともに、松江しんじ湖温泉駅構内にも同型の雨量計を新設し、2箇所雨量計により降雨量の確認を行うこととした。
- (3) 気象情報等を速やかに収集できるように、運転指令所にインターネット接続可能なパソコンを設置した。
- (4) 本件斜面と類似する箇所の管理台帳を作成し検査を実施した。

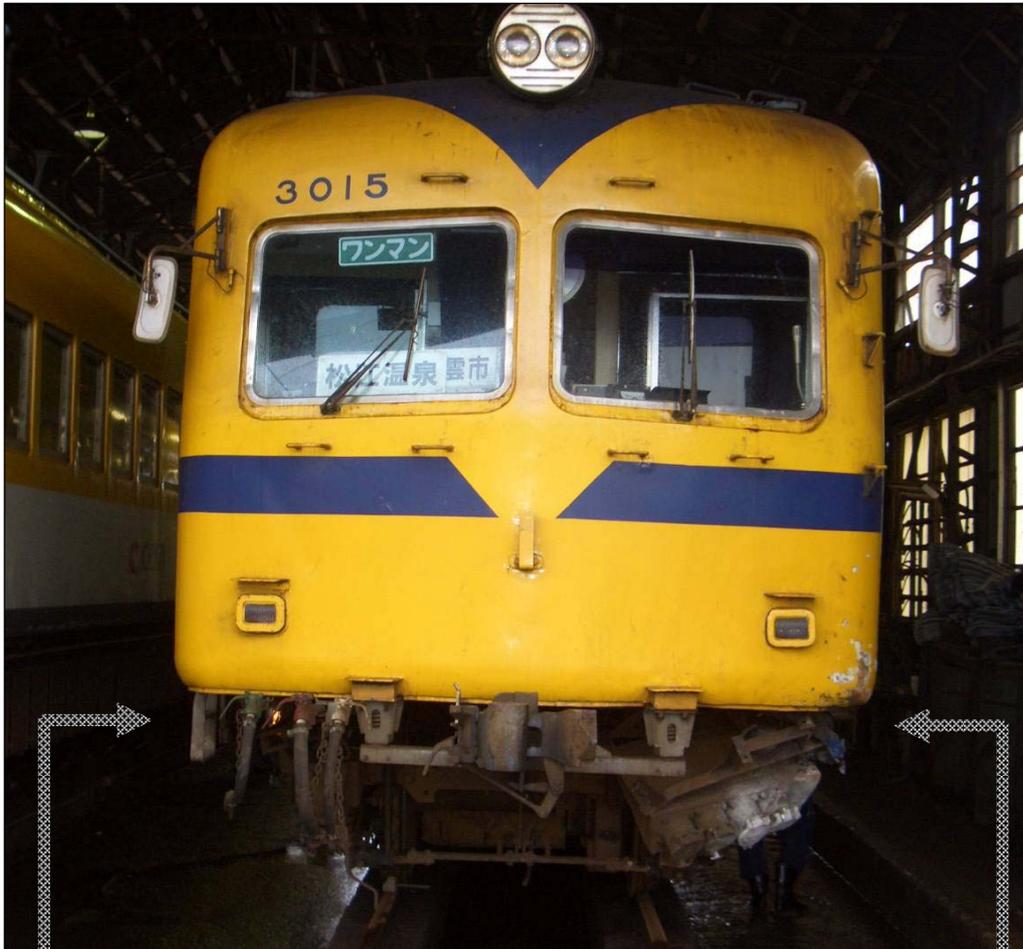
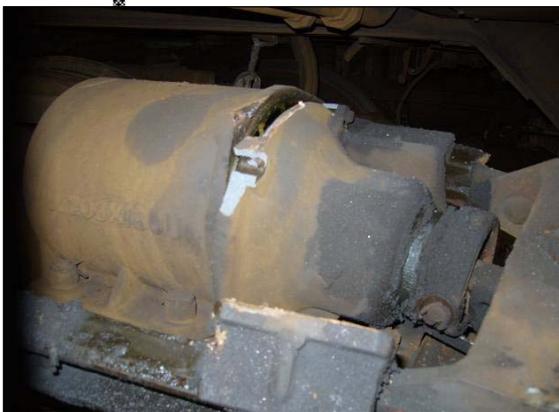
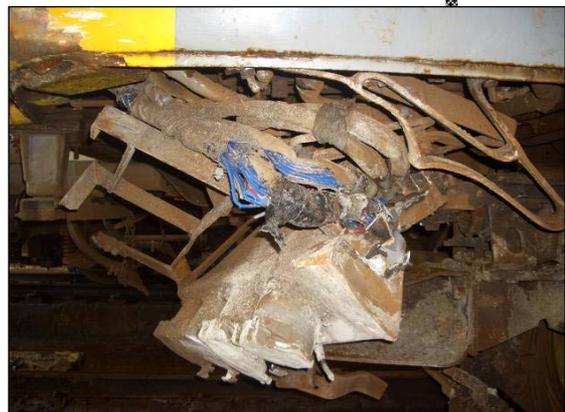
写真4 車両の損傷状況

先頭車両のジャンパ栓受け、ブレーキシリンダ、床下機器等が損傷した。
