鉄 道 事 故 調 査 報 告 書

I 北海道旅客鉄道株式会社 釧網線浜小清水駅構内
列車脱線事故

鉄道事故調査報告書

事故種類：列車脱線事故

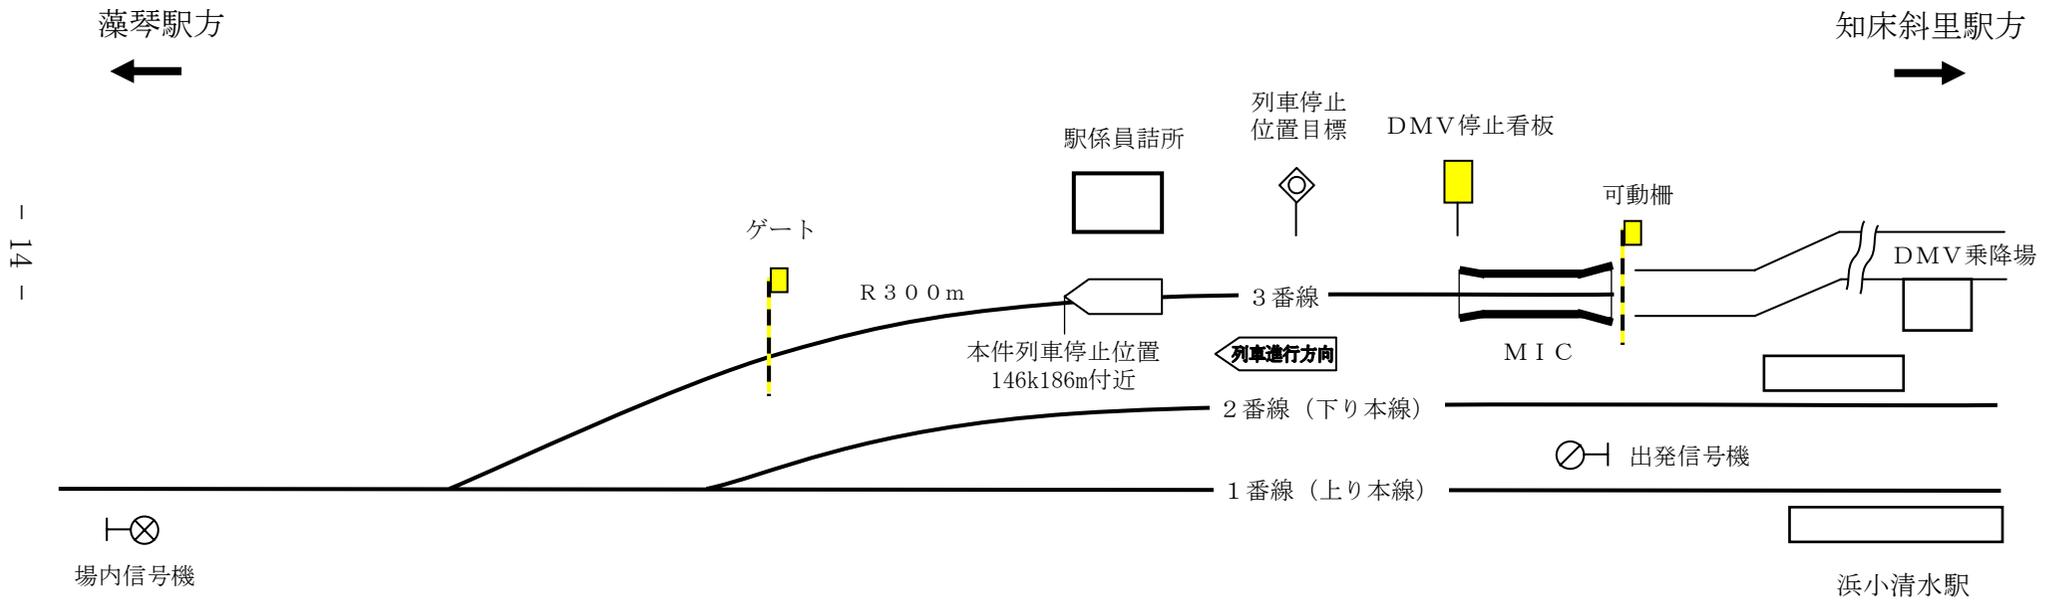
付図3 事故現場略図

モードインターチェンジ（以下「MIC」という。）手前の可動柵のところまで移動して停止後、駅係員が可動柵を開け、アンダーミラー及びバックミラーを確認しながら低速でMICに進入して、所定の停止位置であるDMV停止看板にバスの先頭を合わせて停止し、本件運転士に交代した。

DMV乗降場からバスに便乗して、MICのDMV停止看板の位置で停止後、本件バス運転者から交代し、鉄道区間に進入するため、軌道走行モードに切替を行い、本件列車をDMV停止看板の8m先にある列車停止位置目標まで移動させた。軌道走行モードに切替を行った際、普段と変わらず違和感はなかった。

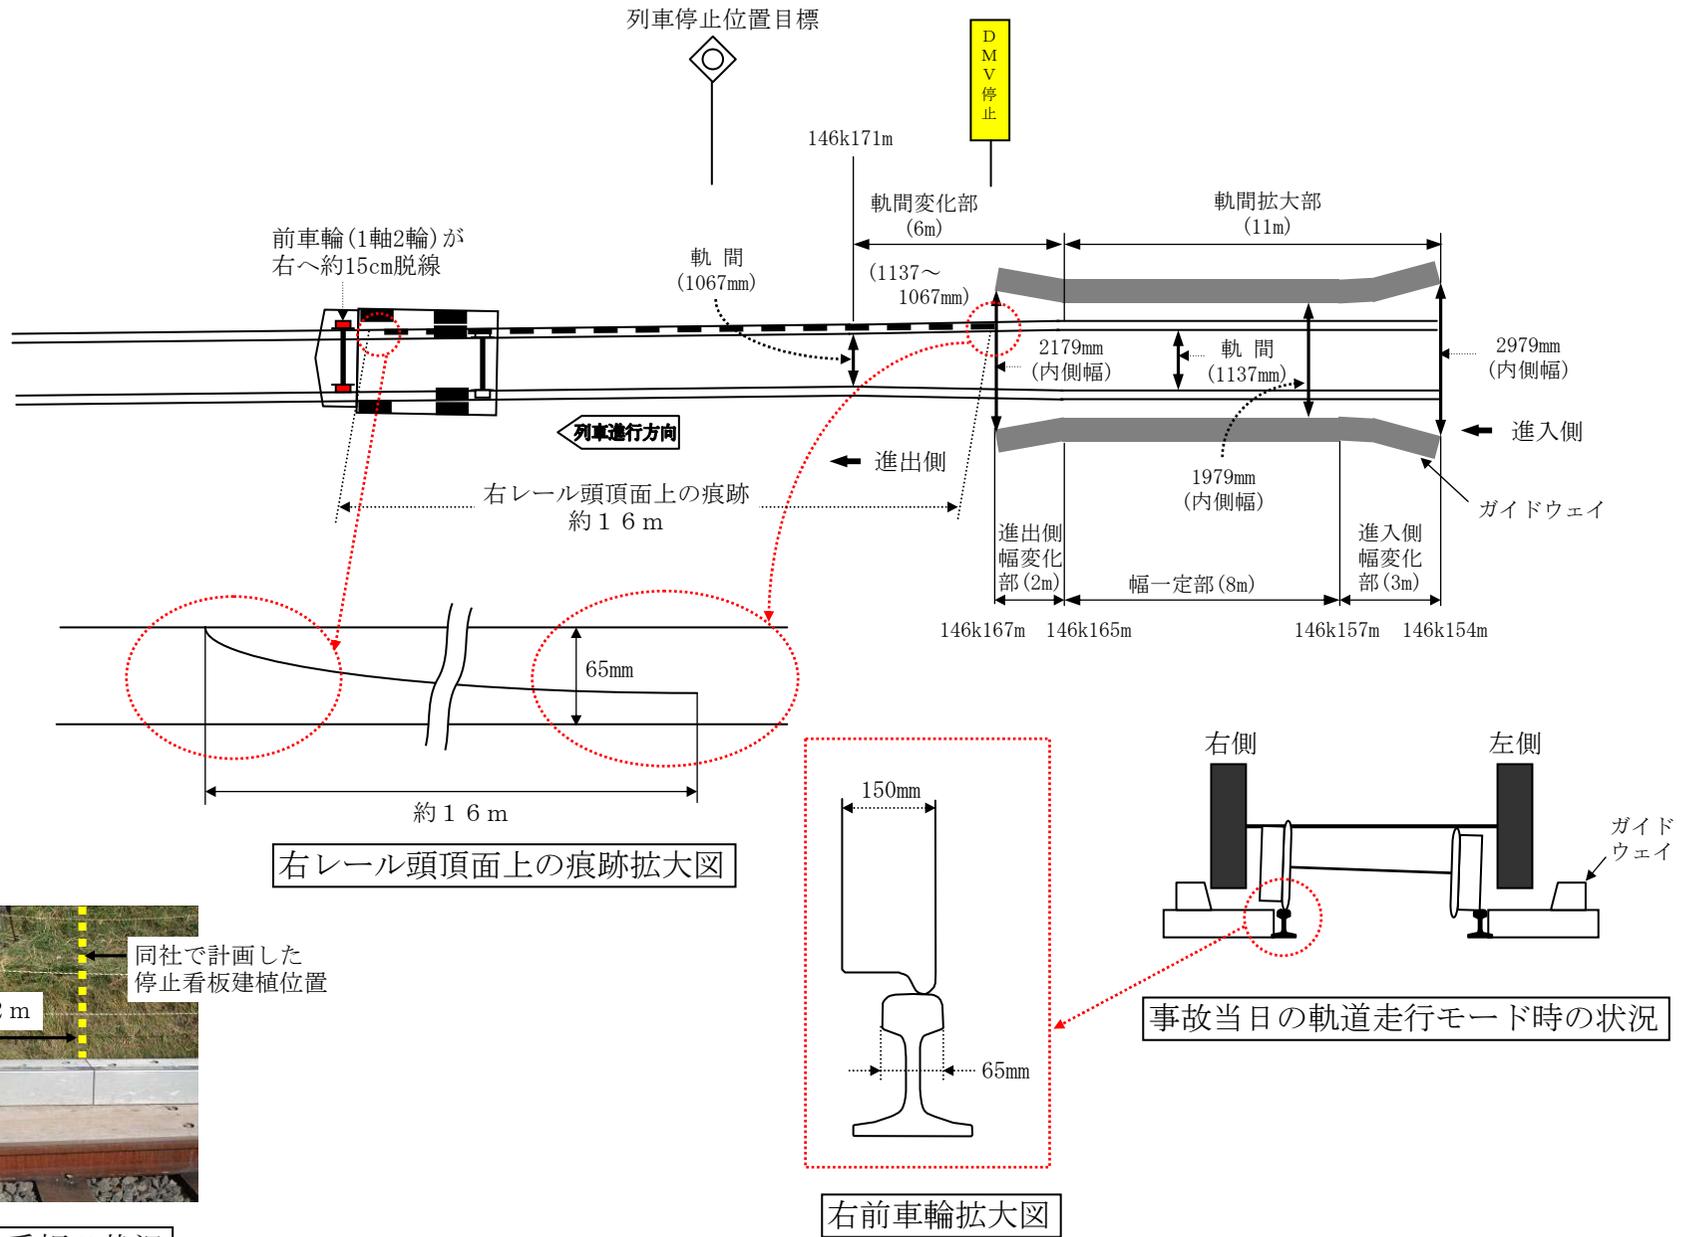
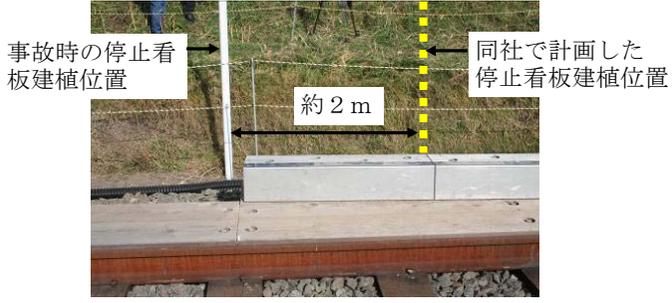
付図4 MIC～脱線現場間略図

- (1) MICのDMV停止看板建植位置付近（東釧路駅起点146k167m。以下「東釧路駅起点」は省略）を起点とし、前方約16mにわたって、右レール頭頂面上に脱線した本件列車前車輪のフランジによると見られる痕跡があった。
- (2) その他の軌道やまくら木等の鉄道施設に損傷は見られなかった。

上記(2)で記述したガイドウェイの幅一定部にDMVを停止させるための目標としてDMV停止看板が1 4 6 k 1 6 7 m（ガイドウェイの進出端部）に建植されていた。

(1) 2.5.2(2)、(3)及び(4)に記述したように、MICにおけるDMV停止看板は、当初、技術創造部において作成した見取り図の位置と異なり、本来の位置より2m前方の、ガイドウェイ幅が拡大し、軌間が徐々に縮小していく位置に建植されており、この位置において走行モードの切替を行った場合は、ガイドウェイとゴムタイヤ車輪との関係から、車両が軌道中心から左右どちらかに寄る可能性があり、その場合に、本来の建植位置に停止させる場合より軌間が縮小していることから、車両の停止姿勢などによっては車輪フランジがレール頭頂面上に乗りやすい状況にあったものと推定される。

- (1) DMV停止看板を事故時の位置より3 m手前の幅一定部に移設するとともに、モードインターチェンジ内に停止位置の目印（黄、黒のライン）を設置した。
- (2) モードチェンジ後、乗務員（列車運転士）が目視により、前後車輪の踏面が確実にレールに乗っていることを確認することとした。
- (3) 同社工務部から各現場長に対して、今後の請負工事の施工指示に際し、工事監督員等は、工事内容の全般を十分に把握のうえ、工事書類の確認を確実に行うとともに、請負者に対する施工指示は図面等により具体的に明示するよう指導を行

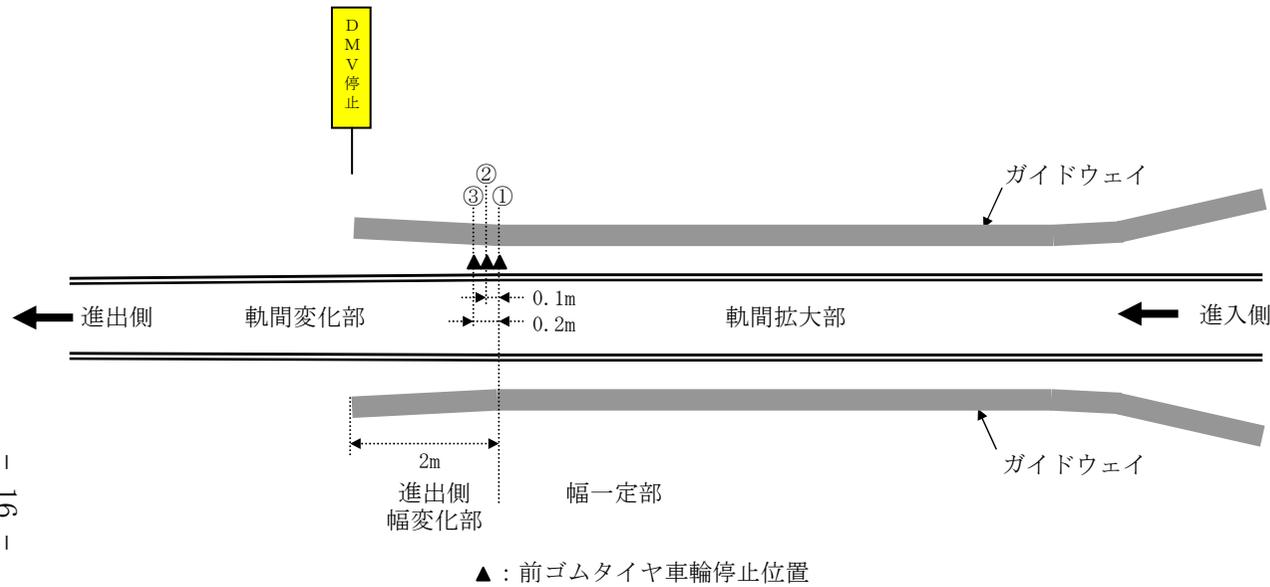
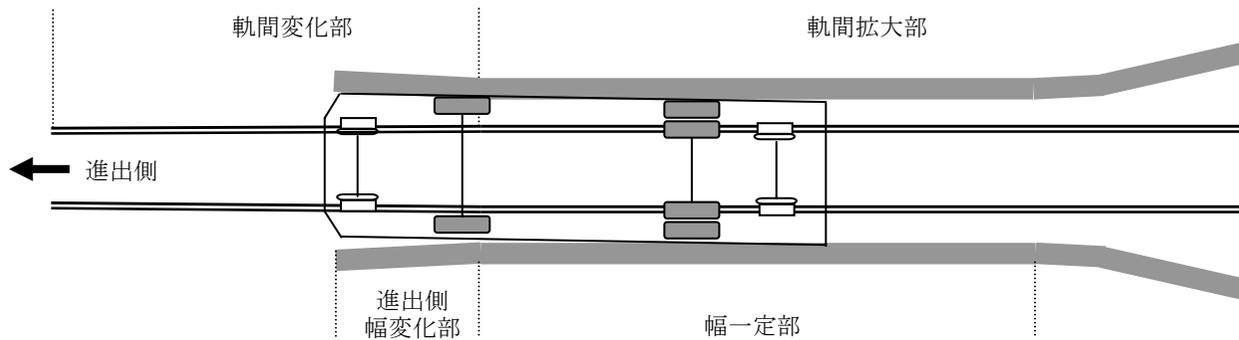
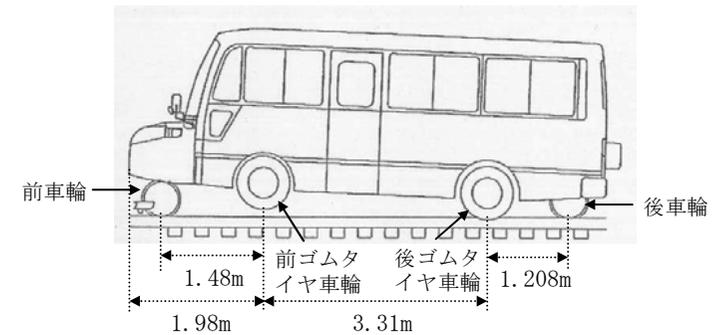
付図5 MICにおける確認試験

同社では、事故後、10月22日にMICにおいて、ハンドルを右に切って右前ゴムタイヤ車輪を右側ガイドウェイに沿わせて進入させ、DMV（バス）の前ゴムタイヤ車輪の各停止位置（0.1m間隔ごと）における軌道走行モード切替時の前車輪とレールの状況を確認するための試験を実施した。

その結果、ガイドウェイの進出側幅変化部内（軌間変化部内）にDMVの前ゴムタイヤ車輪を0.2m進入させた位置で停止させ、軌道走行モードに切替を行った場合に、右前車輪のフランジが右レール頭頂面上に乗ることが確認された。

なお、このときのDMVの先頭位置は、DMV停止看板の位置とほぼ同じであった。

右車輪とレールの重なり量	左車輪とレールの重なり量	ガイドウェイ内側の幅
①	65mm	65mm	約1979mm
②	65mm	65mm	約1989mm
③	フランジ×がレール上に乗る	40mm	約1999mm

※③の停止位置におけるDMVの先頭位置はDMV停止看板の位置とほぼ同じであった。

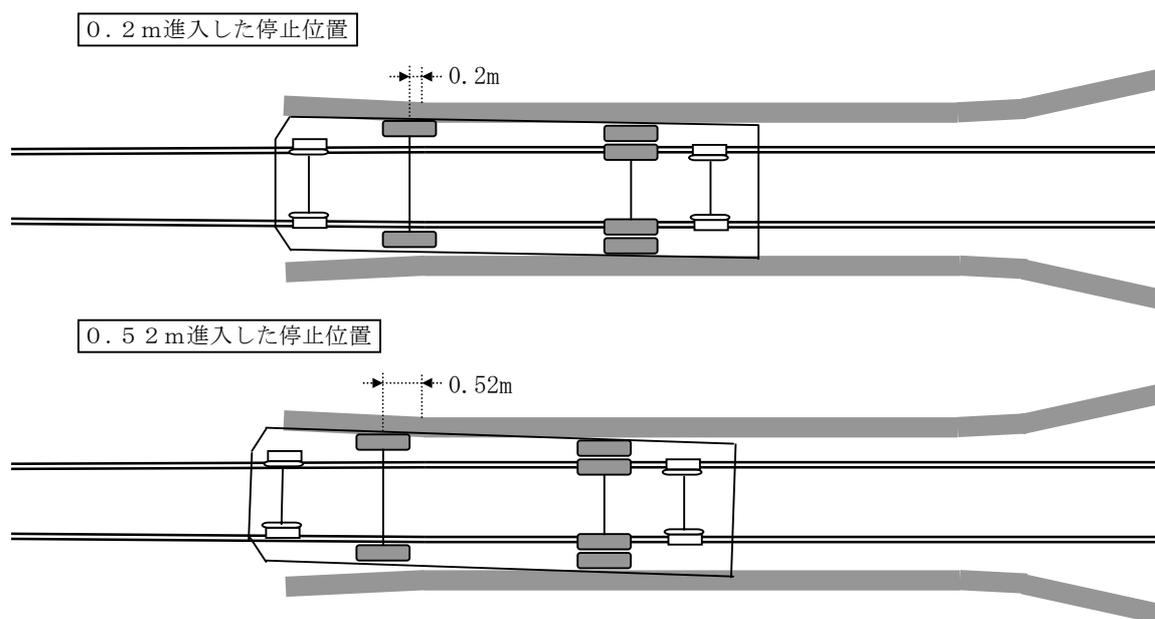
付図6 DMV前車輪位置関係推算結果

2.9.1に記述した試験で、レール頭頂面上にフランジが乗ることが確認された位置（ガイドウェイの進出側幅変化部内にDMVの前ゴムタイヤ車輪を0.2m進入させた位置）、及び2.3.1(1)に記述した、前車輪フランジによると見られる痕跡の起点と見られる位置にフランジがある場合の前ゴムタイヤ車輪の位置（ガイドウェイの進出側幅変化部内にDMVの前ゴムタイヤ車輪を0.52m（進出側幅変化部の長さ2m－前車輪～前ゴムタイヤ車輪間距離1.48m）進入させた位置）において、それぞれ前ゴムタイヤ車輪が右のガイドウェイに接した状態で推算すると、以下のとおりである。詳細は、付図6、7による。

- (1) 0.2mの位置では、右前車輪のフランジは軌間内であり、左前車輪とレールの重なり量は58.5mmであった。
- (2) 0.52mの位置では、右前車輪のフランジ先端は右レール頭頂面上の左端より4.2mmの位置に乗り、左前車輪とレールの重なり量は37.2mmであった。

- (1) 0.2 m 進入した停止位置で推算すると、
 $1999-1963=36\text{mm}$ 、 $36/2=18\text{mm}$ （前ゴムタイヤ車輪の右への変位量）
 $1979-1969=10\text{mm}$ 、 $10/2=5\text{mm}$ （後ゴムタイヤ車輪の左への変位量）
 $18+5=23\text{mm}$ 、 $(3310+1480) \times 23/3310=33\text{mm}$ （前車輪の右への変位量）
 $1137-1067=70\text{mm}$ 、 $70 \times (1480+200)/6000=19.6\text{mm}$ 、 $1137-19.6=1117.4\text{mm}$ （前車輪降下位置の軌間）
 $1117/2=558.5\text{mm}$ 、 $990/2+15+33-5=538\text{mm}$ 、 $558.5-538=20.5\text{mm}$ （右前車輪フランジとレールゲージコーナーとの相対距離：負の値の場合に乗り上がりの可能性がある）
 $990/2+150-33+5=617\text{mm}$ 、 $617-558.5=58.5\text{mm}$ （左前車輪におけるレールとの重なり：負の値となると落輪する）となる。
 ゴムタイヤの変形を考慮しないと、レール上には乗り上がらない。

- (2) 0.5 2 m 進入した停止位置で推算すると、
 $2031-1963=68\text{mm}$ 、 $68/2=34\text{mm}$ （前ゴムタイヤ車輪の右への変位量）
 $1979-1969=10\text{mm}$ 、 $10/2=5\text{mm}$ （後ゴムタイヤ車輪の左への変位量）
 $34+5=39\text{mm}$ 、 $(3310+1480) \times 39/3310=56\text{mm}$ （前車輪の右への変位量）
 $1137-1067=70\text{mm}$ 、 $70 \times (1480+520)/6000=23.3\text{mm}$ 、 $1137-23.3=1113.7\text{mm}$ （前車輪降下位置の軌間）
 $1113.7/2=556.8\text{mm}$ 、 $990/2+15+56-5=561\text{mm}$ 、 $556.8-561=-4.2\text{mm}$ （右前車輪フランジとレールゲージコーナーとの相対距離：負の値の場合に乗り上がりの可能性がある）
 $990/2+150-56+5=594\text{mm}$ 、 $594-556.8=37.2\text{mm}$ （左前車輪におけるレールとの重なり：負の値となると落輪する）となる。
 レール上に乗り上がる可能性もある。

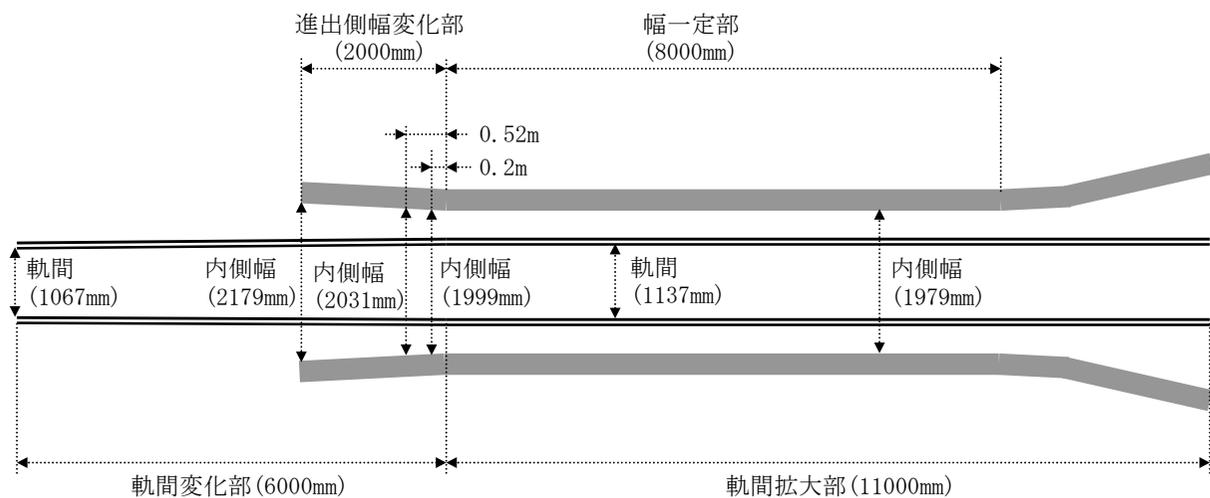
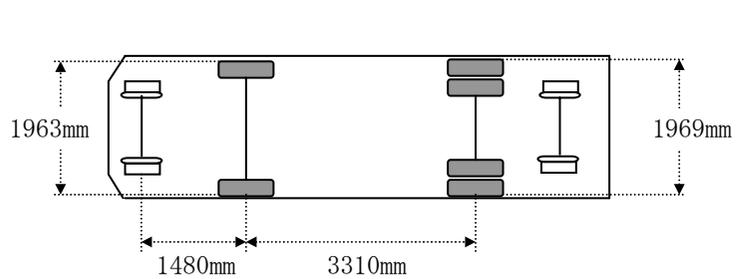
付図7 DMV・MIC位置関係図

(3) 2.9.2に記述したように、事故発生時の前ゴムタイヤ車輪の停止位置はガイドウェイの進出側幅変化部内に0.52m進入した位置であったと考えられる。2.5.2(2)及び(3)に記述したように、この位置では、2.9.1に記述した試験において右前車輪のフランジが右レール頭頂面上に乗ることが確認された位置よりもさらにガイドウェイ幅が拡大し、軌間が縮小している。

なお、この位置においては、2.9.2(2)に記述したように、右前車輪のフランジ先端が右レール頭頂面上に左端より4.2mmの位置に乗る推算結果となった。

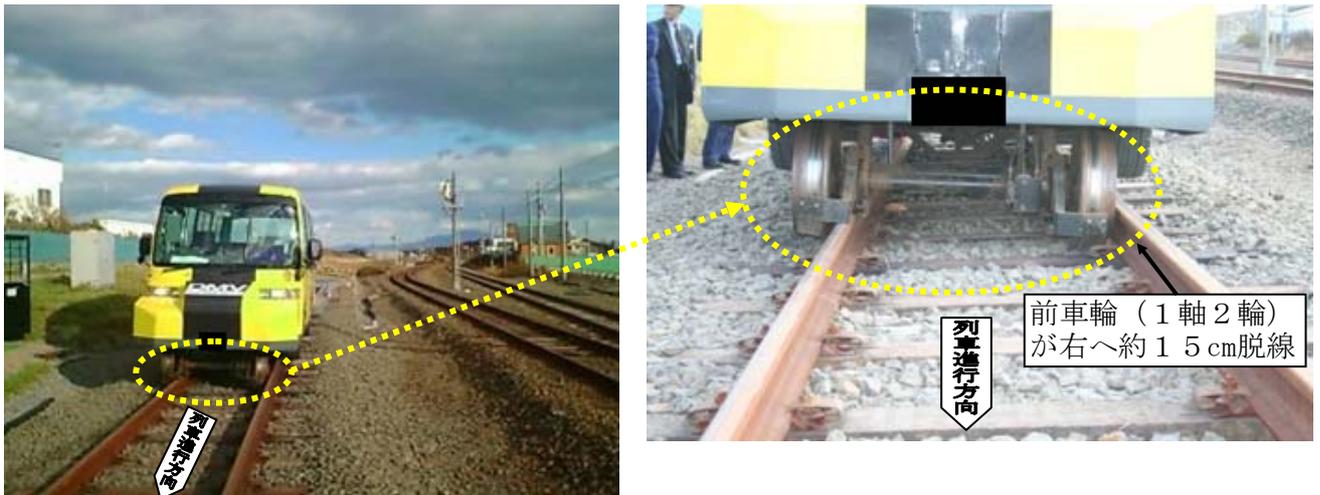
写真2 脱線の状況

- (1) 車両に損傷は見られなかった。
- (2) 本件列車の事故後の停止位置は、先頭が146k186m付近であり、前車輪（1軸2輪）が右へ約15cm脱線していた。

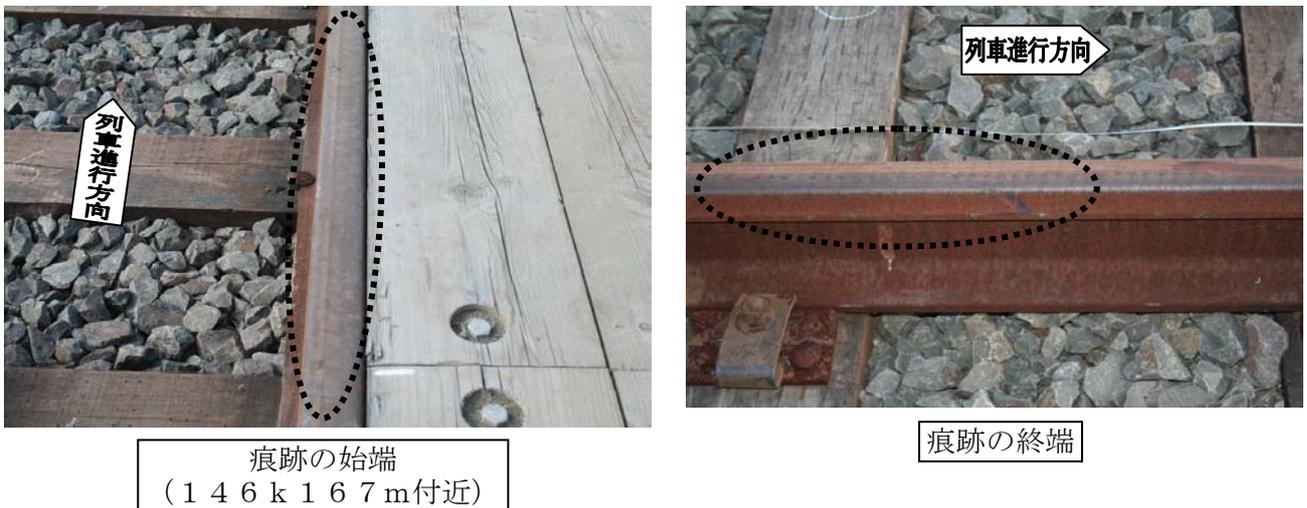
写真3 右レール頭頂面上の痕跡の状況

また、2.3.1(1)に記述したように、DMV停止看板建植位置付近の右レール頭頂面上の前車輪のフランジによると見られる痕跡の位置から、DMV車両は、車両の中心が軌道中心より右側に寄った状態で走行モードの切替を行ったものと考えられる。

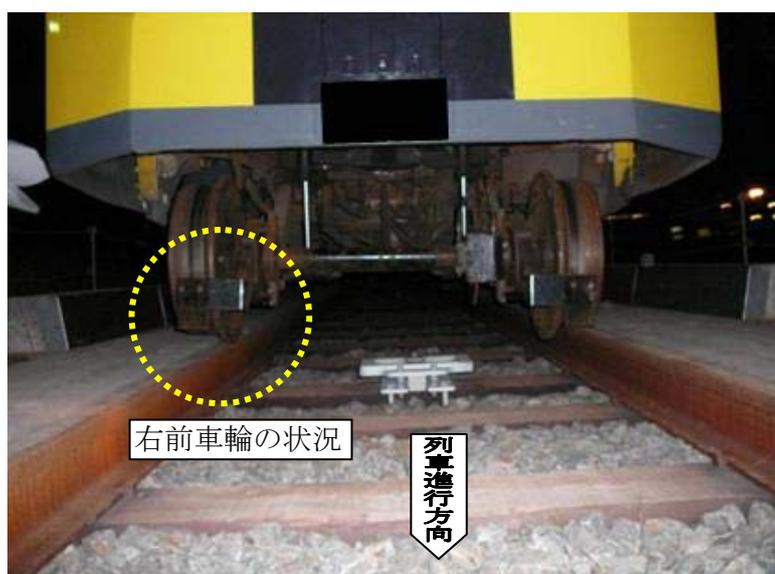
写真4 確認試験時の右前車輪フランジの状況

(2) 2.9.1に記述したように、MICにおいて実施した試験において、ハンドルを右に切って前ゴムタイヤ車輪を右側に寄せ、ガイドウェイの進出側幅変化部内に0.2m進入させた位置で停止させ、DMV車両を軌道走行モードに切替、前車輪を降下させる試験を行ったところ、右前車輪のフランジが右レール頭頂面上に乗ることが確認された。

一方、2.9.2(1)に記述したように、推算結果においては、右前車輪のフランジは右レール頭頂面上に乗らないこととなった。しかし、これは、試験においてはハンドルを右に大きく切って測定を行ったことから、ゴムタイヤがガイドウェイに食い込み、ゴムタイヤが接する位置よりさらに右側に寄ったことによるものと考えられる。

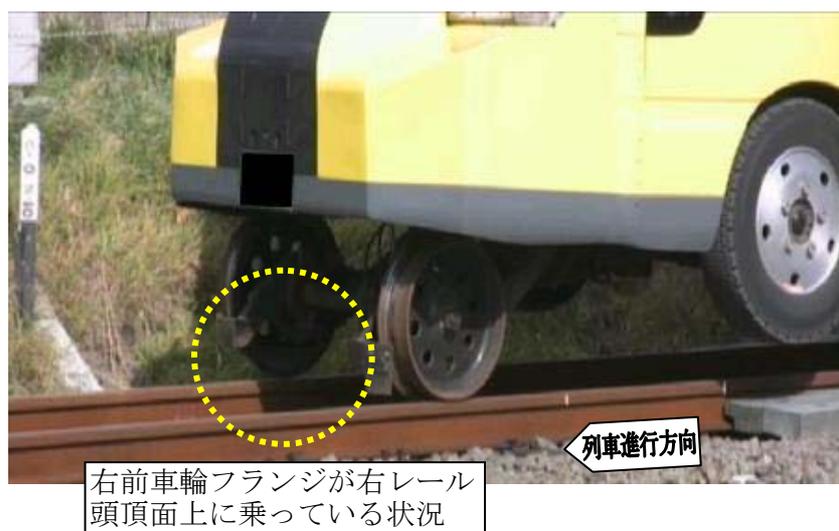
写真5 一般の方のビデオ撮影による事故時の状況

事故当日、本件列車の状況（MIC進入～軌道走行モード切替～列車停止位置目標まで移動する間）を一般の方がビデオで撮影しており、ビデオには列車停止位置目標

で本件列車が停止している際、右前車輪のフランジが右レール頭頂面上に乗っている状況が撮影されていた。
