鉄 道 事 故 調 査 報 告 書

Ⅱ 名古屋ガイドウェイバス株式会社 ガイドウェイバス
志段味線ナゴヤドーム前矢田停留場～大曾根停留場間
車両脱線事故

鉄道事故調査報告書

事故種類：車両脱線事故

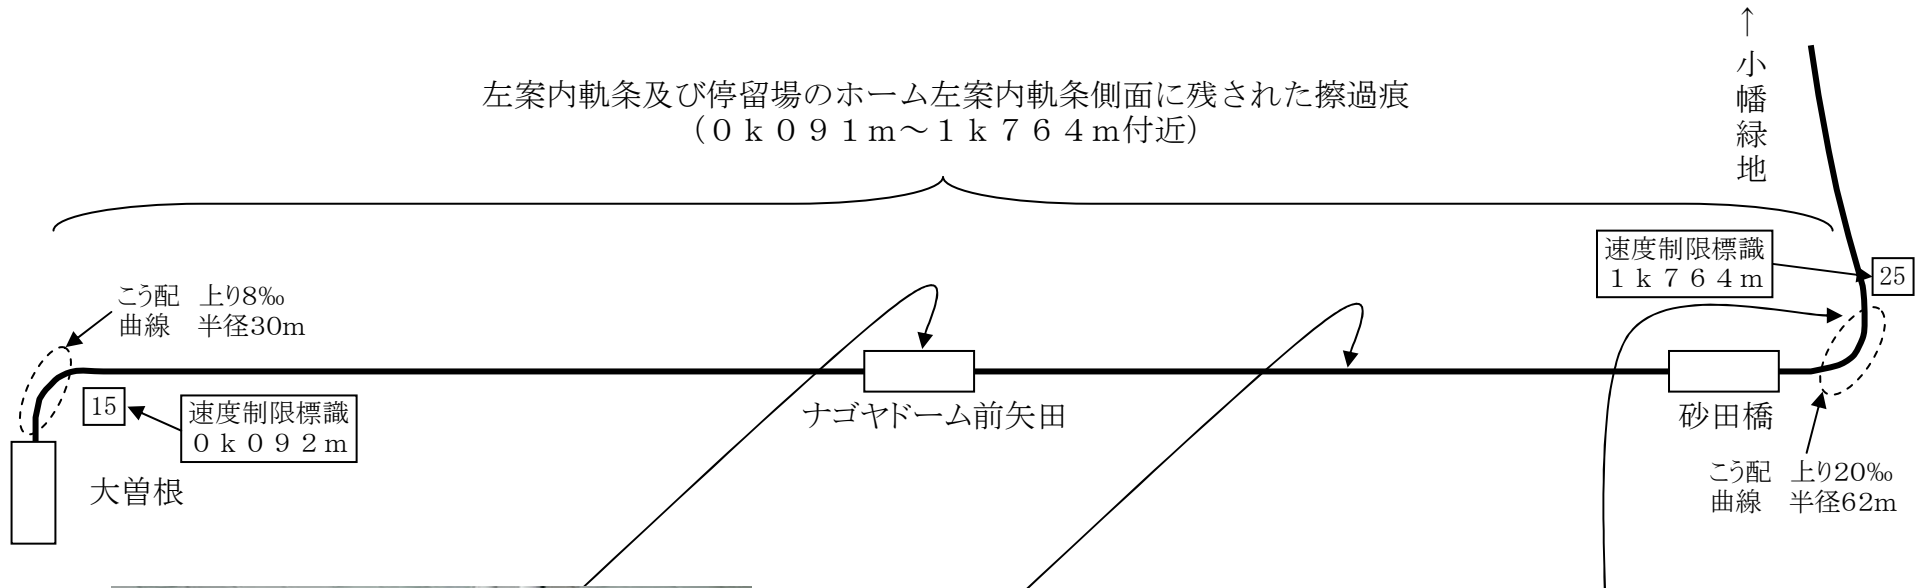
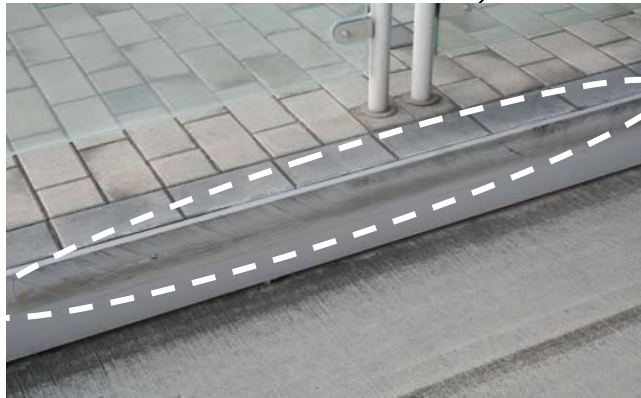
付図4 案内軌条の痕跡状況

- (1) 砂田橋停留場手前の速度制限標識(1k764m)～事故現場付近(0k091m)までの左案内軌条側面及び砂田橋停留場、ナゴヤドーム前矢田停留場のホーム側左案内軌条側面に擦過痕が残されており、残留物(ゴムかす)も断続的に付着していた。さらに、事故現場付近には右案内軌条側面及び頭面にも擦過痕が残されており、右案内軌条側面には残留物(ゴムかす)が断続的に

左案内軌条及び停留場のホーム左案内軌条側面に残された擦過痕
 (0 k 0 9 1 m ~ 1 k 7 6 4 m 付近)

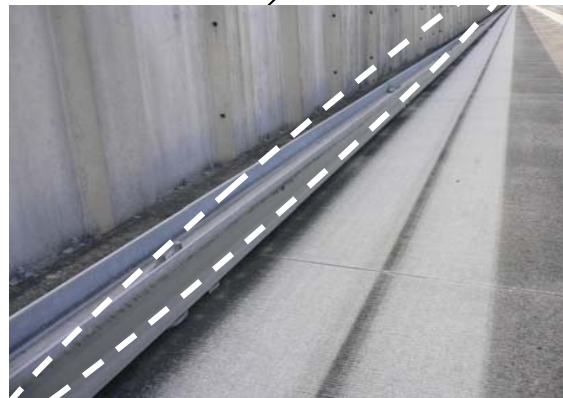
ナゴヤドーム前矢田停留場の痕跡

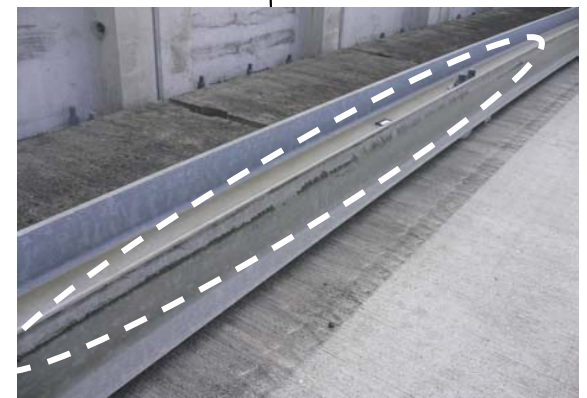
砂田橋停留場
 ~ナゴヤドーム前矢田停留場間の痕跡

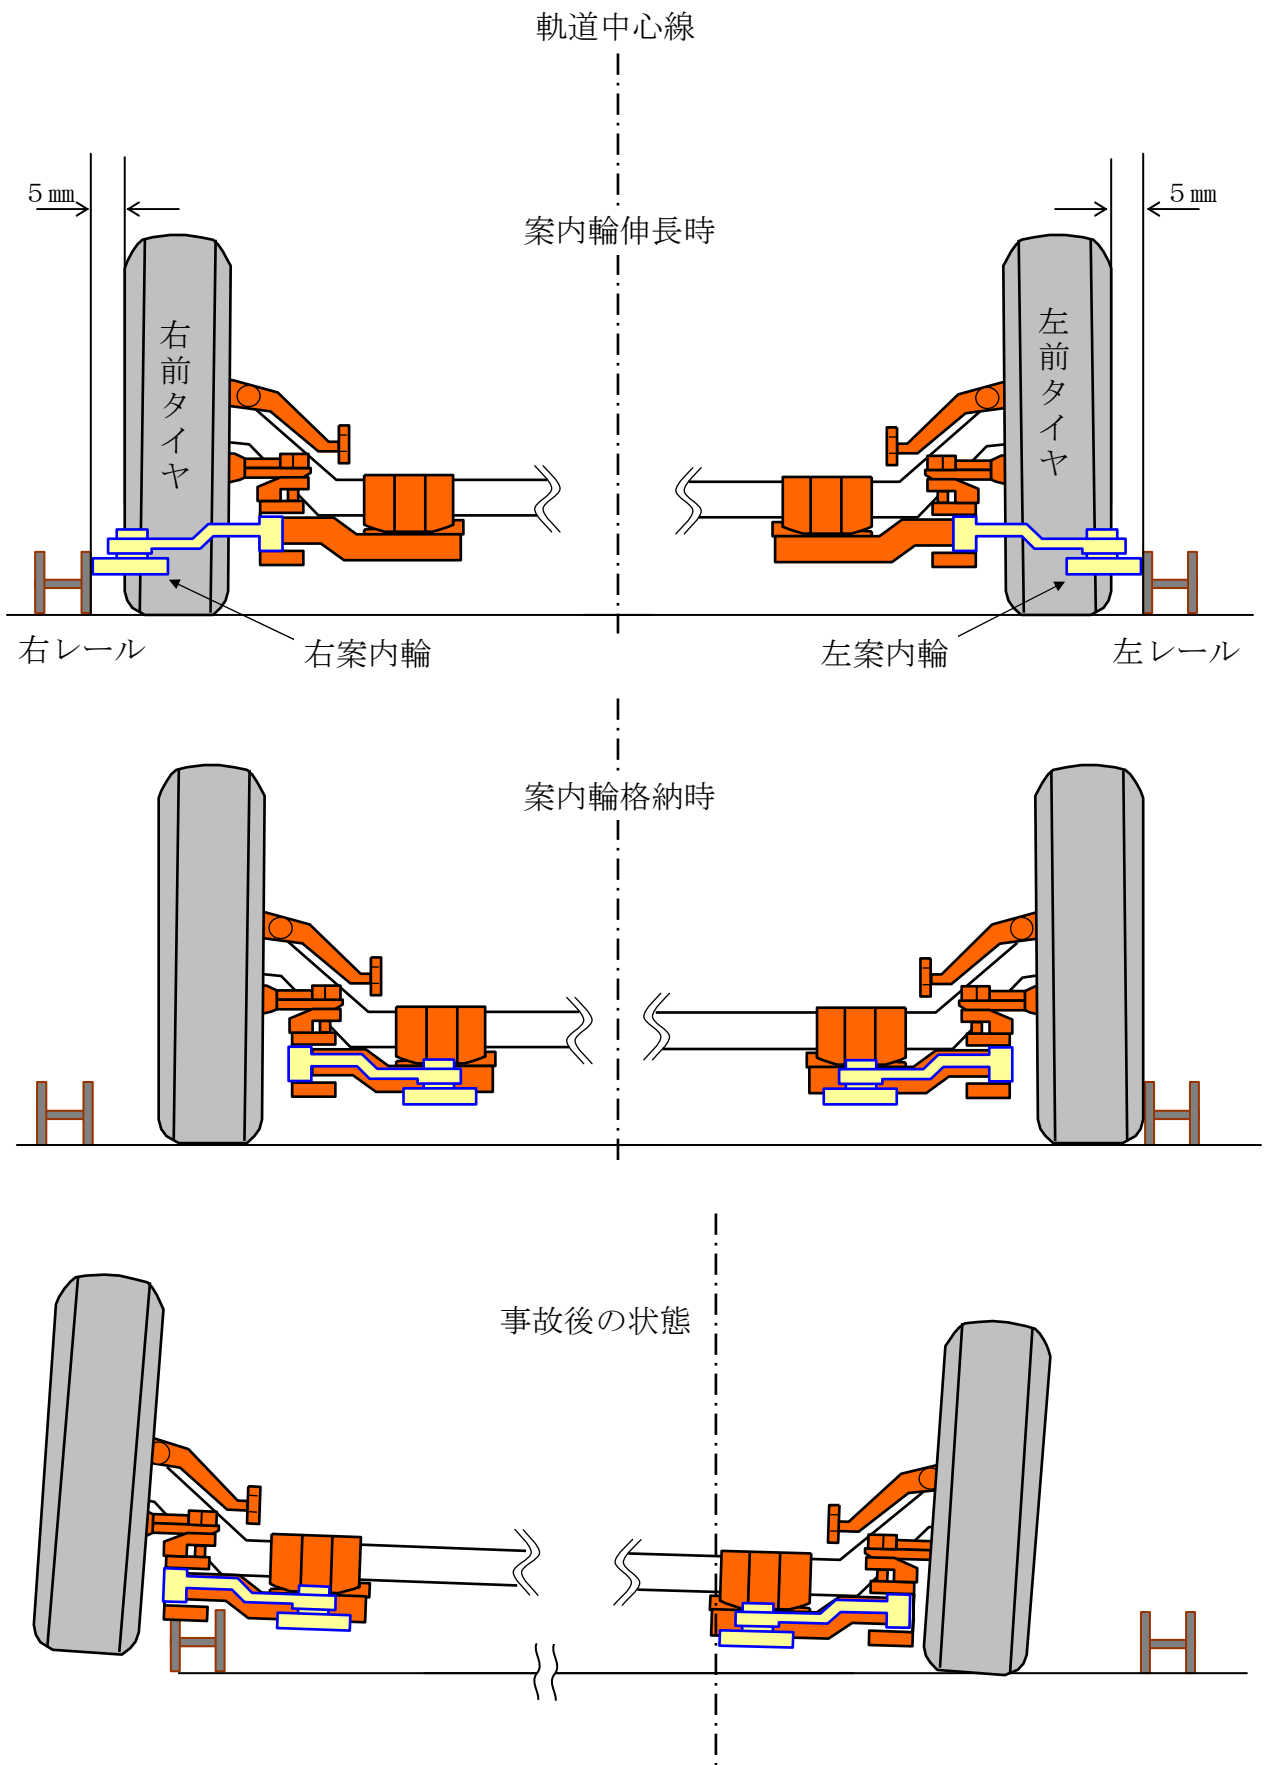
付図8 車輪の状況

- (2) 事故現場の右案内軌条に運転席下部のフレームから削り取られたと見られる金属片があった。
- (3) 本件車両の右案内輪アーム駆動用エアモーター（以下「エアモーター」という。）の配管2本が折損するとともに案内輪アームの状態を検知する近接スイッチの配線2本も切断されていたが、左右の案内輪及び案内輪アームに損傷はなかった。
- (4) 左前タイヤ外側側面全周及び運転席下部のフレームに擦過痕があった。
- (5) 右前タイヤ内側に擦過痕及び亀裂があり、外側に擦過痕があった。
- (6) 事故現場付近（0 k 0 9 1 m付近から0 k 0 6 9 m付近）の走行路にかけて左前タイヤの痕跡があった。
- (7) M I C から砂田橋停留場手前の速度制限標識までの区間に、案内軌条に擦過痕はなく損傷している箇所も見られず走行路にも異常は見られなかった。また、同速度制限標識～事故現場付近までの区間の案内軌条に損傷している箇所はなく、走行路にも異常は見られなかった。

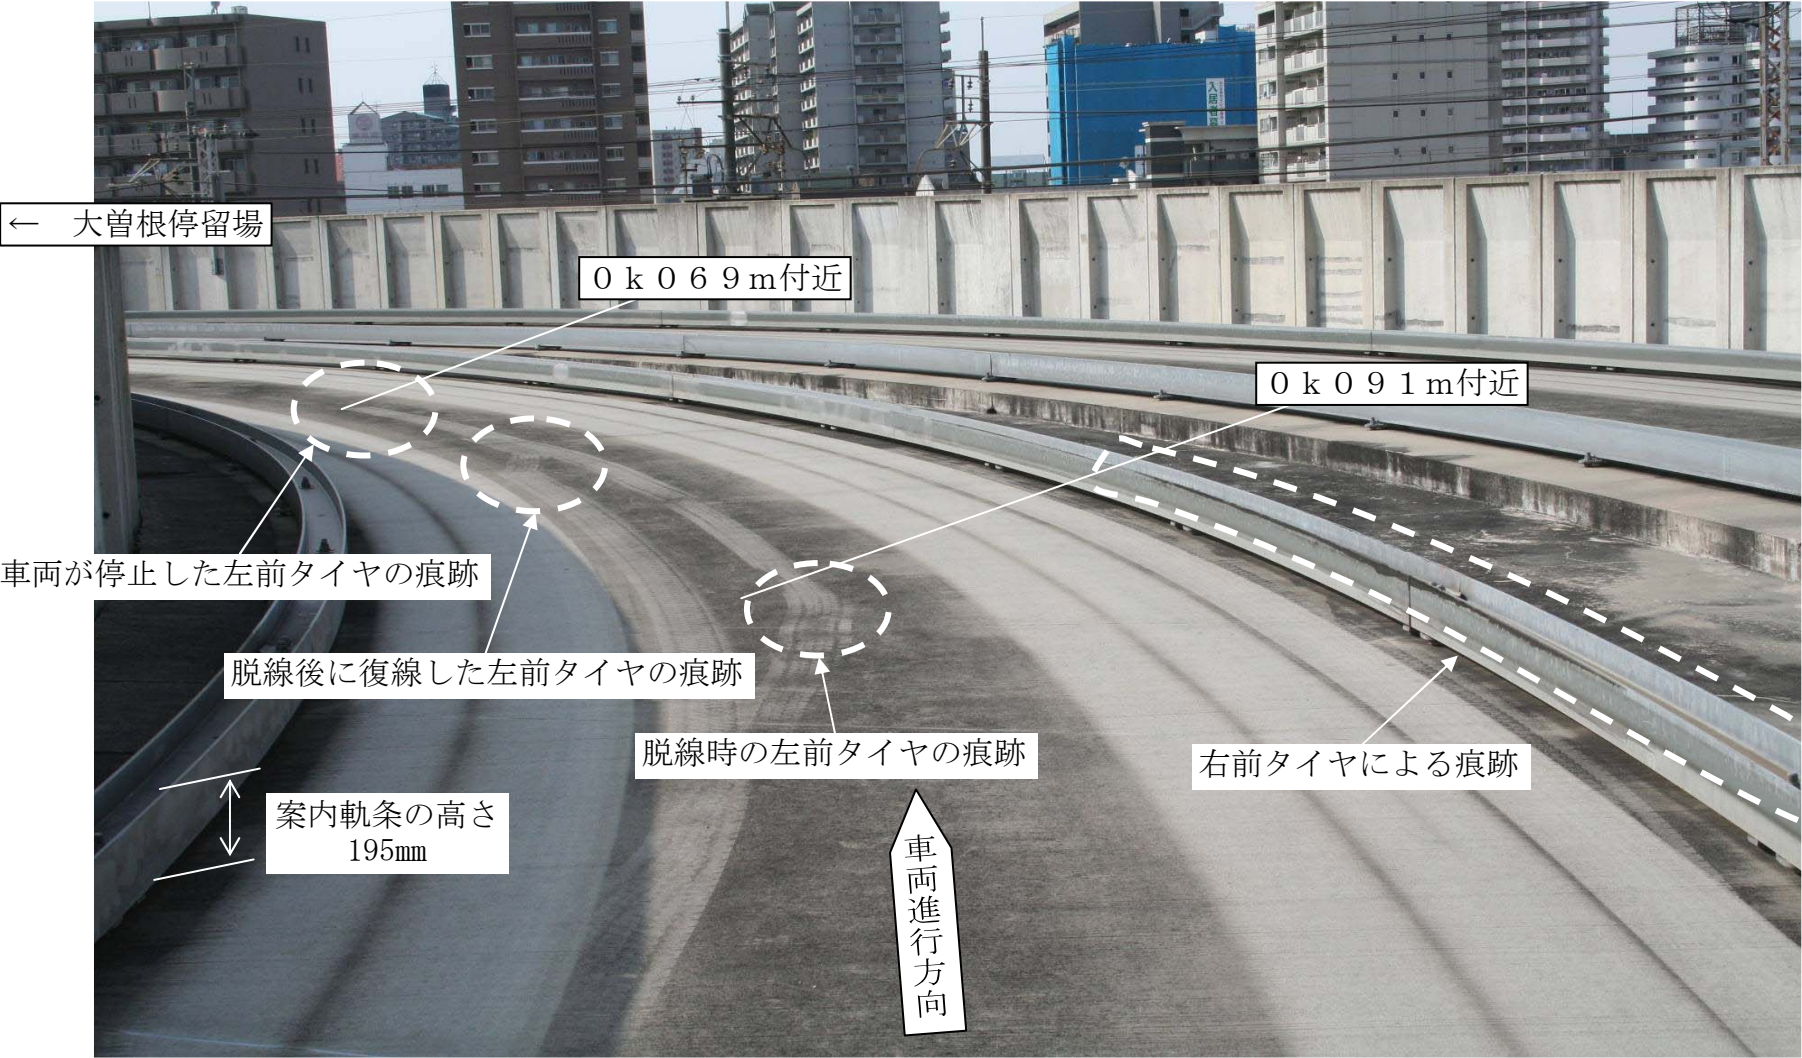
写真1 事故現場付近の痕跡

2.3(1)に記述したように、案内軌条側面に残留物(ゴムかす)が断続的に付着していたことから、案内輪アームが格納した状態で大曽根停留場手前の左曲線を直進したため右案内軌条を乗り越え脱線したものと推定される。

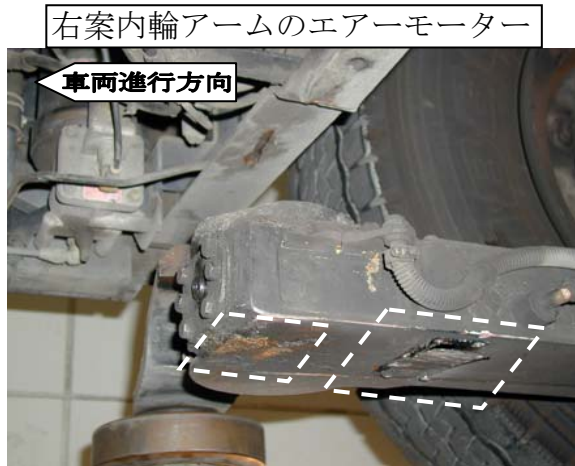
また、2.3(3)に記述したように、右案内輪アーム駆動用エア配管が折損していたことについては、2.3(2)に記述したように、事故現場付近の右案内軌条に運転席下部のフレームから削り取られたと見られる金属片があったことから、案内軌条を乗り越え脱線したとき又は復線するときに案内軌条の頭部と駆動用エア配管が擦れたことによるものと推定される。

案内軌条頭面で擦れた痕跡

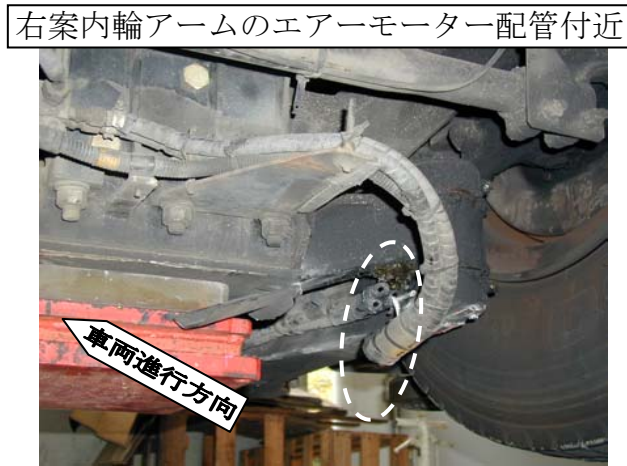
右案内輪アームのエアーマーター配管折損
及び近接スイッチの配線切断

本事故後に案内装置の損傷部を確認したところ、ウォームギヤに異常はなく、また、損傷した右案内輪アーム駆動用エアー配管2本及び左前輪タイヤ等を修理し動作確認したところ、エアーモーター、案内輪アーム、安定化装置は正常に作動した。

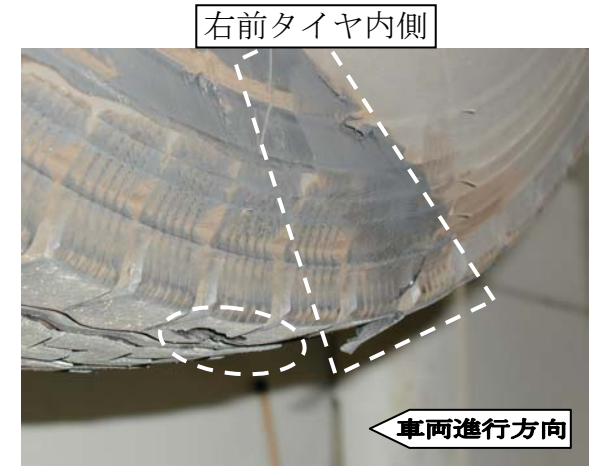
亀裂及び擦過痕

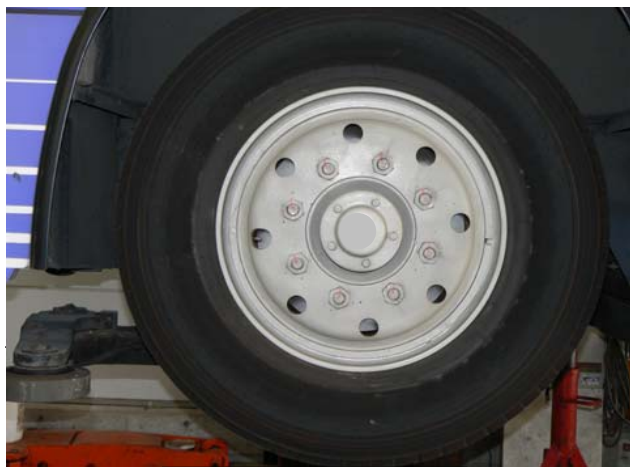
左前タイヤの擦過痕

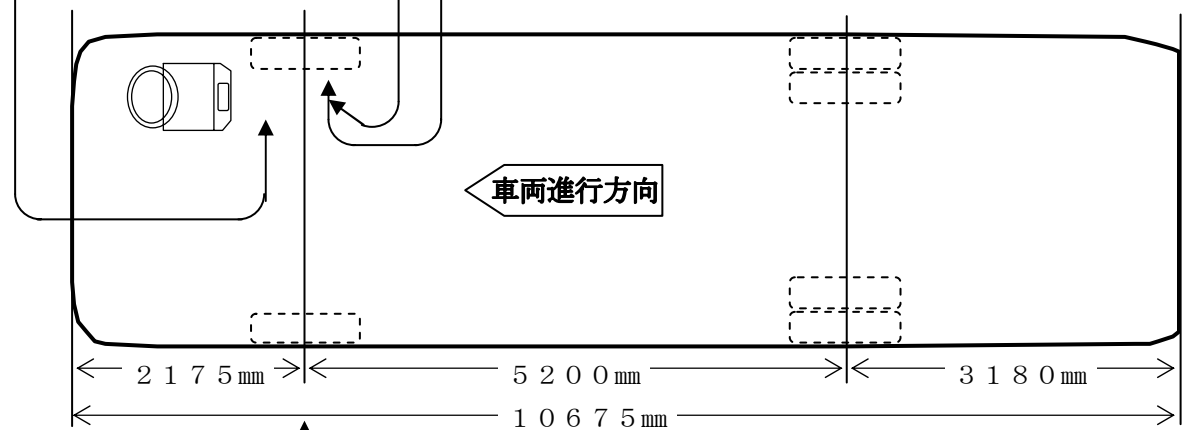
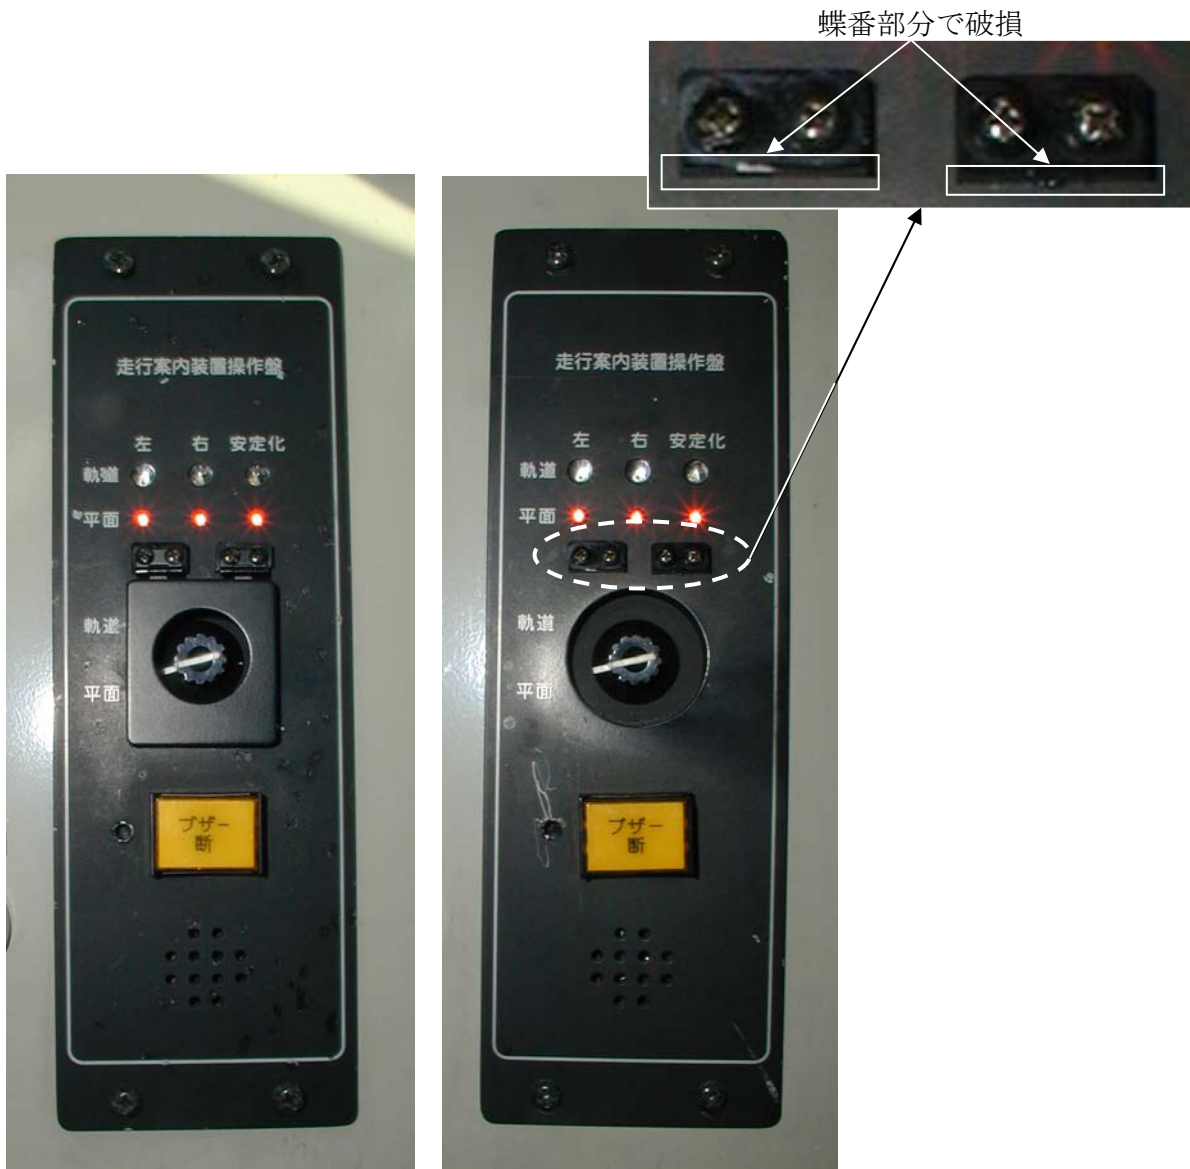
写真3 操作盤

しかしながら、事故後の調査にて確認したところ、走行中に乗務員による操作盤の誤操作を防止するための誤操作防止用カバーが蝶番部分で破損し壊れて無くなっていたが、このことについて検査記録に記載はなかった。

なお、本件車両と同様に誤操作防止用カバーが蝶番部分で破損し壊れて無くなっていた車両が半数以上あり、本件運転士は「誤操作防止用カバーがないことが正常であると思っていた」と口述していた。

本件車両の切替SWは運転席右側の操作盤にあり、2.5.3に記述したように、誤操作防止用カバーが蝶番部分で破損し無くなっている状況であった。

このことから、運転中、仮に切替SWと接触するなど、MICで「軌道」位置にあった切替SWが砂田橋停留場手前の速度制限標識手前付近で「平面」位置に意図せず転換された後、再び切替SWと接触などしたことにより「軌道」位置に復位された可能性が考えられる。

誤操作防止用カバー無し

なお、2.5.3に記述したように、本件運転士は「誤操作防止用カバーが無いことが正常であると思っていた」と口述していることから、同社は、日常点検で確認すべき事項について周知徹底を図るとともに、誤操作防止用カバーのように誤ってスイッチに触れることを未然に防ぐものについては、普段からその正常な状態を保っておくべきである。

- (1) 事故発生時の処理及び無線機故障時の連絡方法等の再教育
- (2) 停留場ごとに操作盤の「軌道」側確認表示灯を確認するよう指導
- (3) 運転指令員の再教育
- (4) 砂田橋停留場及び大曾根停留場の手前曲線区間に速度制限予告標を設置
- (5) 車両整備心得の改正及び委託先への車両整備方法の教育及び指導
- (6) 携帯電話による緊急連絡の見直し
- (7) 次年度以降の教育訓練計画の見直し
- (8) 誤操作防止用カバーの設置
