鐵道事故調查報告書

東日本旅客鐵道株式会社 東北線 尾久駅構内 列車脱線事故

平成20年11月28日

運輸安全委員会

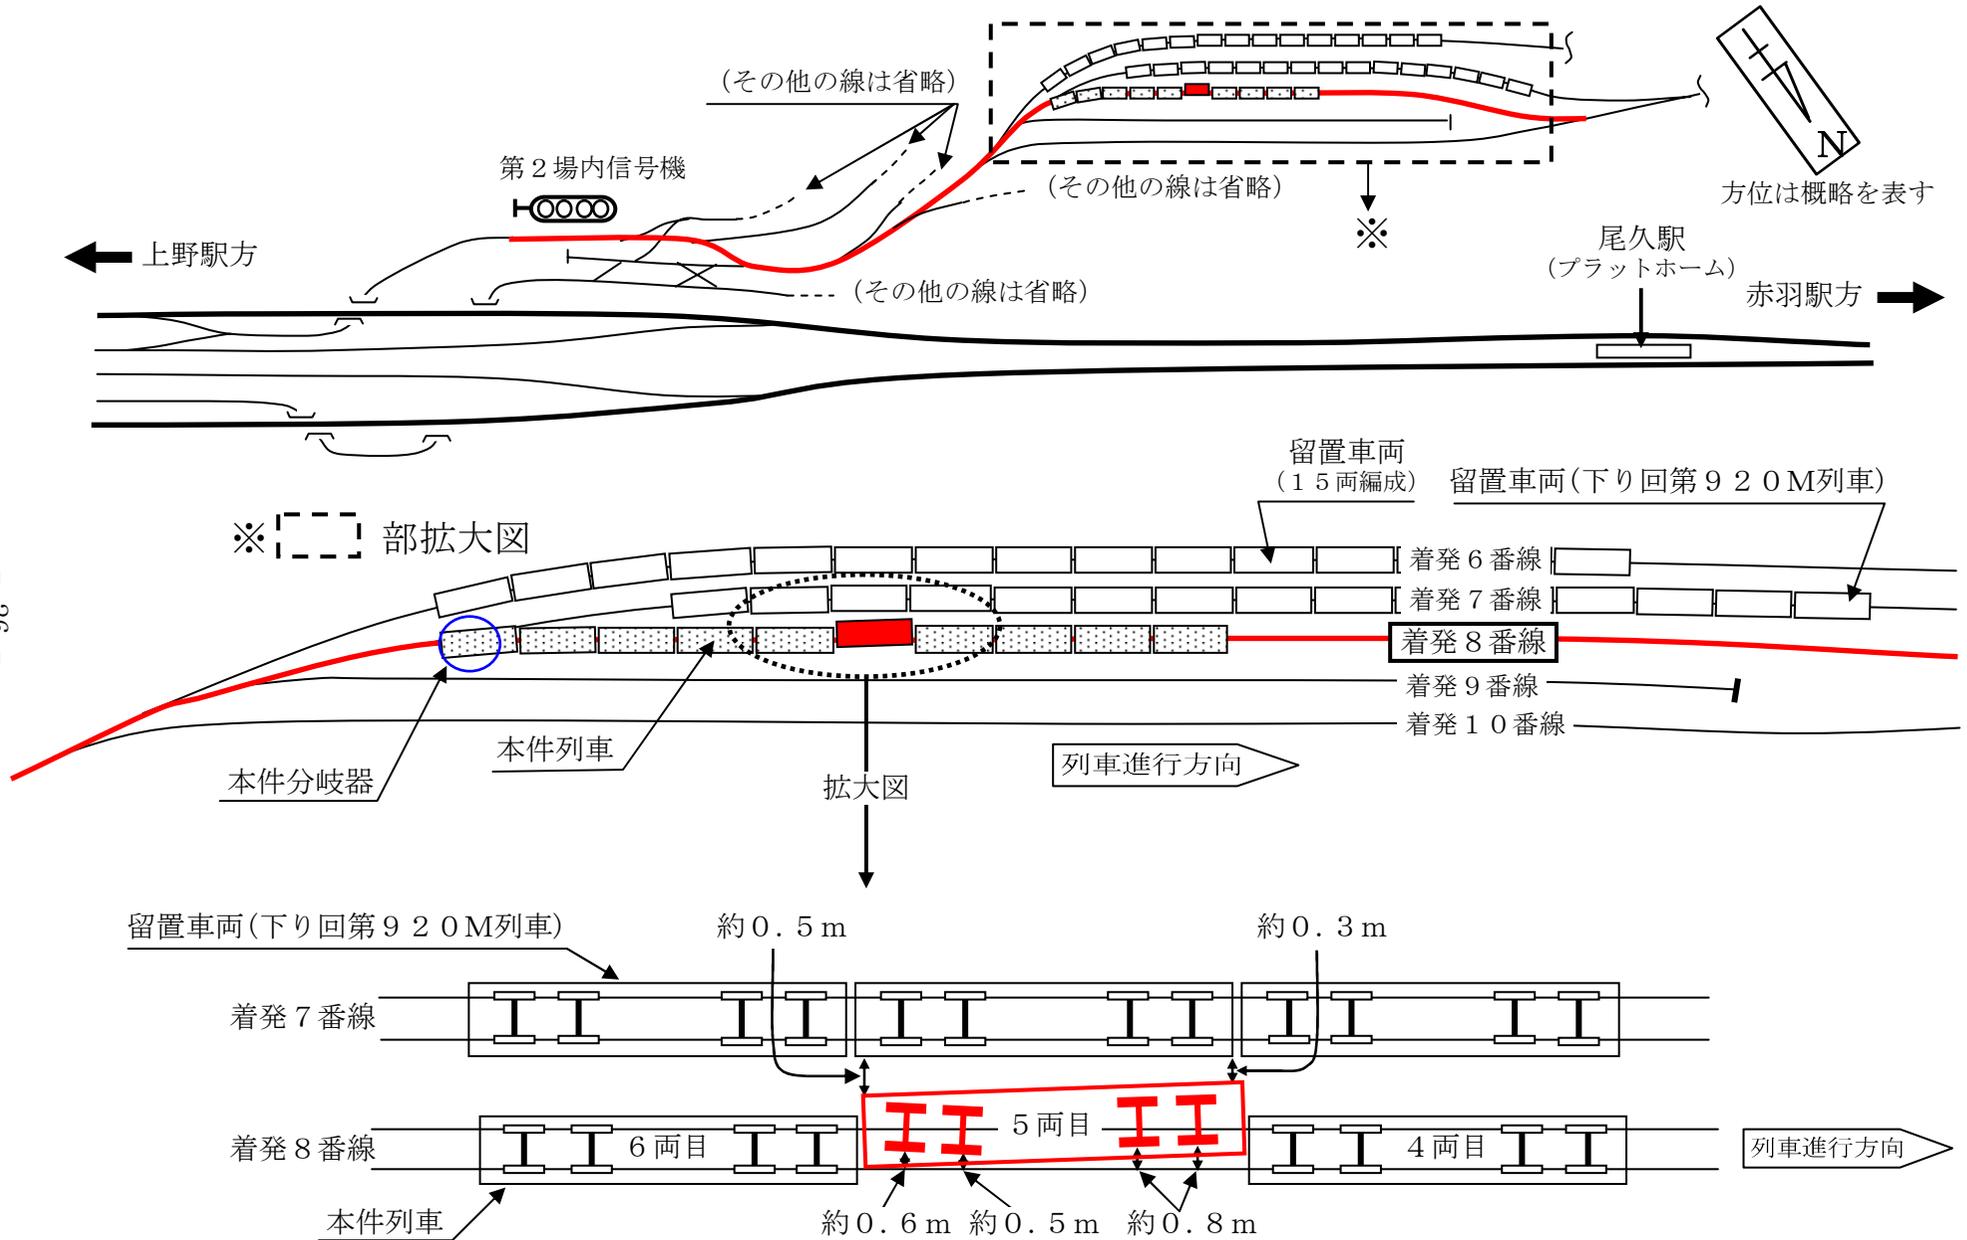
付図3 事故現場略図

- (1) 本件列車の先頭の停止位置は、尾久駅構内着発8番線の8k279m付近（本件分岐器終端から前方約189m）であった。
- (2) 脱線した5両目の前台車は、第1軸が8k198m付近で、また第2軸が8k196m付近で、それぞれ左へ約0.8m脱線していた。後台車は、第1軸が8k184m付近で約0.5m、第2軸が8k182m付近で約0.6m、それぞれ左へ脱線していたが、尾久駅構内着発7番線の留置車両に接触はなかった。
- (3) 左トングレール付近のゲージコーナーの表面は粗くなっており、付近には金属粉が落下していた。

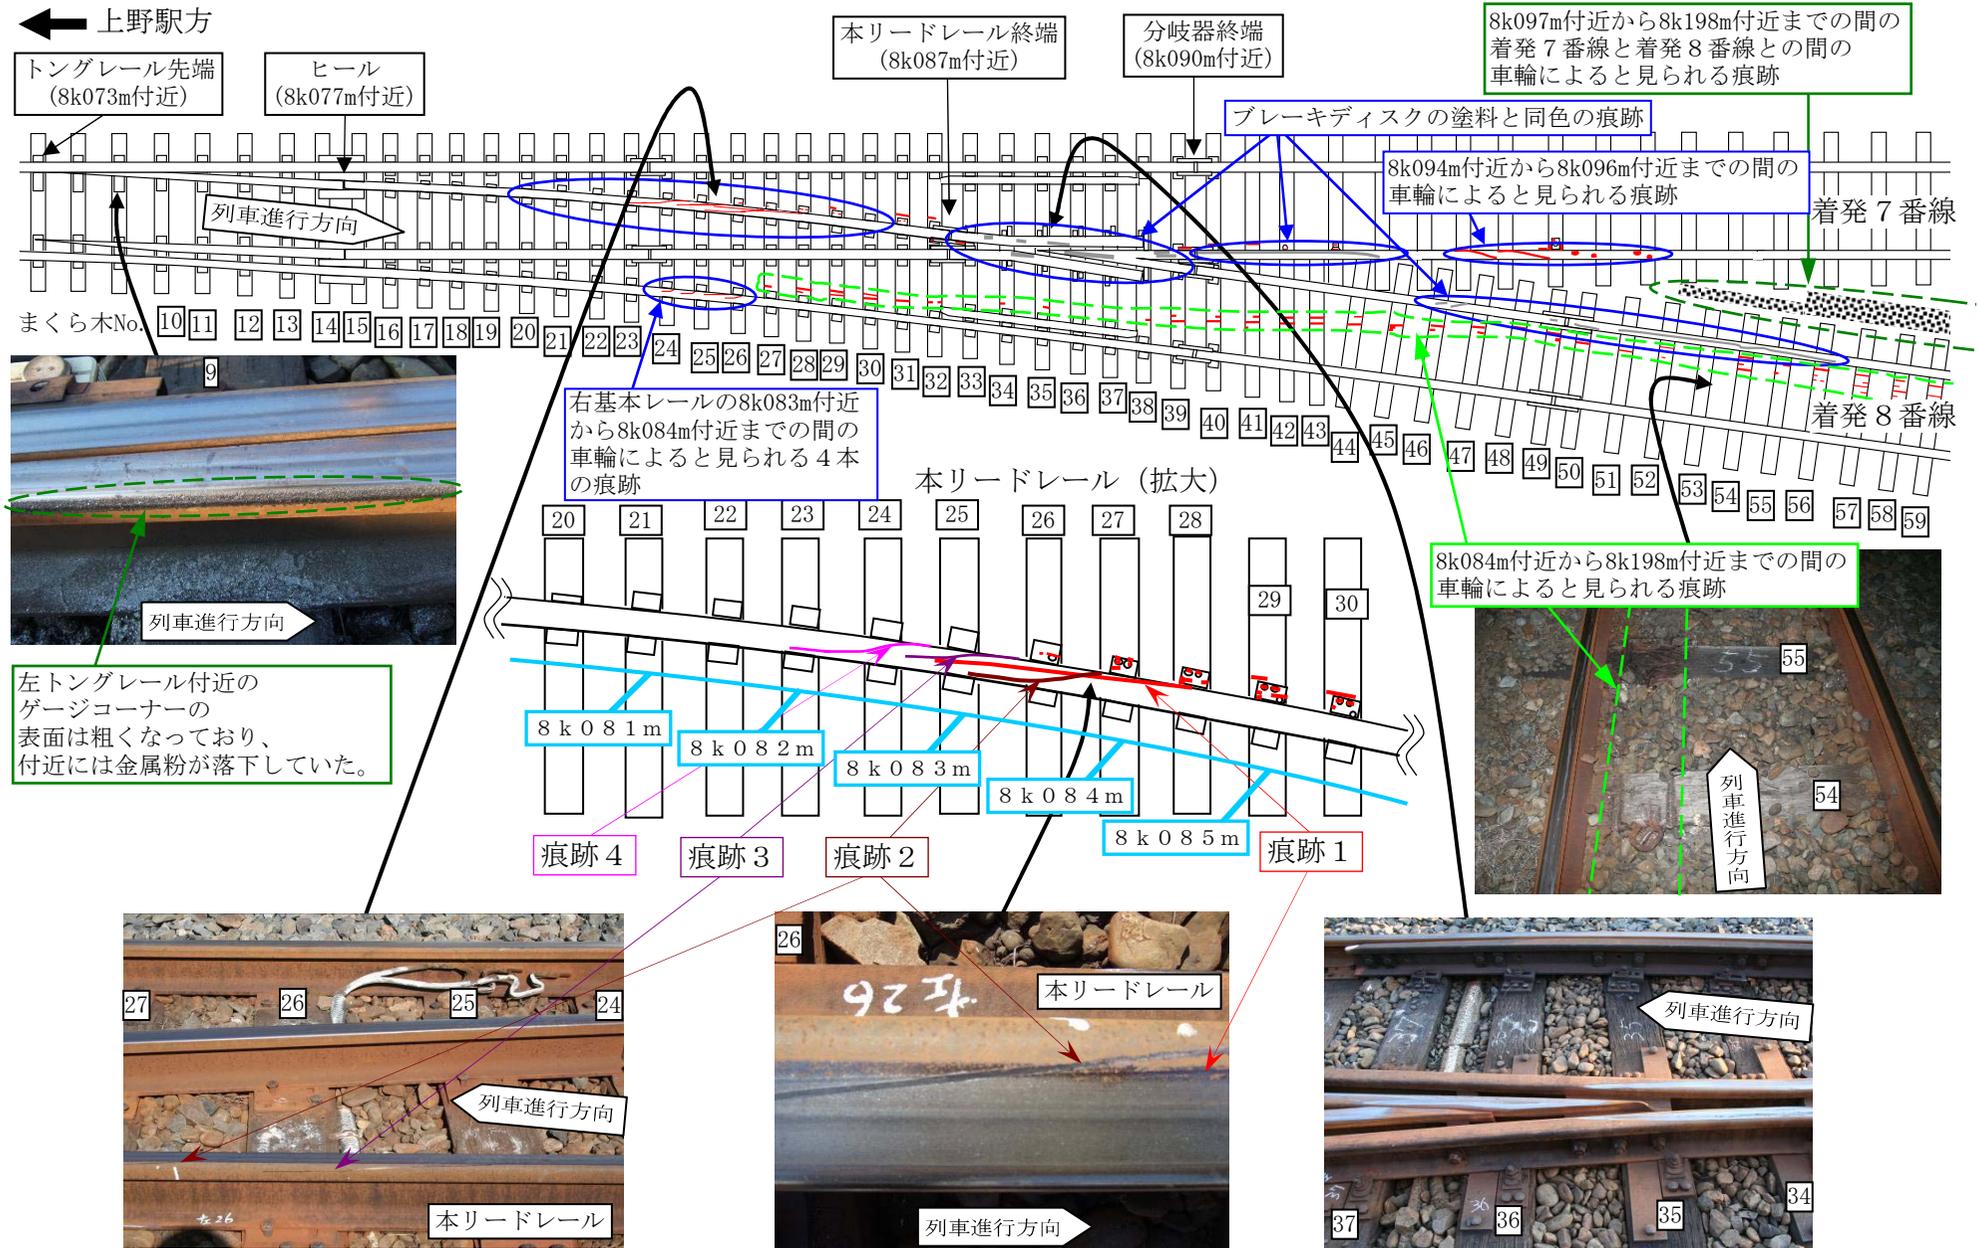
付図4 事故現場付近の痕跡

- (1) 東京駅起点8k082m付近（以下「東京駅起点」は省略）から8k198m付近（脱線した本件列車5両目の前台車第1軸の停止位置）までの間のまくら木、レールボンド、継目ボルト、ATS-P地上子、ATS-S地上子、信号用ケーブル等が損傷していた。
- (2) 着発7番線の8k095m付近の軌きょう¹は右へ、着発8番線の8k095m付近（No.49まくら木付近。本件分岐器先端付近のまくら木をNo.1として、着発8番線に向かって番号を付し、以下同様に記述する。）の軌きょうは左へ、若干の変位がそれぞれ認められたが、本件分岐器には、変位は認められなかった。
- (3) 8k084m付近（No.27まくら木）から8k198m付近（脱線した本件列車5両目の前台車第1軸の停止位置）までの間において、着発8番線の軌間内の右レール左側から左レール右側まで、まくら木、レール締結装置等に、車輪によると見られる痕跡があり、脱線した本件列車5両目の右車輪に続いていた。また、8k097m付近（No.52まくら木）から8k198m付近（脱線した本件列車5両目の前台車第1軸の停止位置）までの間の着発7番線と着発8番線との間に、車輪によると見られる痕跡があり、脱線した

(4) 8 k 0 8 3 m付近から8 k 0 8 7 m付近 (No. 2 6～No. 3 2まくら木付近) までの間において、本件分岐器のリード部の分岐線にある左リードレール(以下「本リードレール」という。)左側のまくら木、レール締結装置等に、車輪によると見られる痕跡があった。

(5) 本リードレールの8 k 0 8 2 m～0 8 5 m付近 (No. 2 3～No. 2 8まくら木付近) のレール頭頂面に、車輪によると見られる4本の痕跡(以下、本リードレールのフィールドコーナー²への到達点が前方のものから、それぞれ「痕跡1」、「痕跡2」、「痕跡3」、「痕跡4」という。)があった。

① 痕跡1は、8 k 0 8 3 m～0 8 5 m付近 (No. 2 5～No. 2 8まくら木付近) のレール頭頂面において、中心部から左斜め前方へ直線的に約1.7 mの長さで残っており、フィールドコーナーにおいてもほぼ直線的であったが、本リードレール頭頂面のゲージコーナー³側に明確な痕跡は残っていなかった。

② 痕跡2は、8 k 0 8 3 m～0 8 4 m付近 (No. 2 5～No. 2 7まくら木付近) のレール頭頂面において、ゲージコーナーからフィールドコーナーまで約0.9 mの長さで残っており、その途中 (No. 2 6まくら木付近) から前方ではレール頭頂面を右から左へ横切るような曲線となっていた。

また、痕跡1と8 k 0 8 4 m付近 (No. 2 6まくら木とNo. 2 7まくら木の間) で交差しており、この交差箇所では痕跡1の上に痕跡2が重なっていた。

③ 痕跡3は、8 k 0 8 3 m付近 (No. 2 5まくら木付近) のレール頭頂面において、レール頭頂面中央付近からフィールドコーナーまで、右から左斜め前方へ、直線に近い緩やかなS字曲線で横切るように約0.4 mの長さで残っていた。

④ 痕跡4は、8 k 0 8 2 m～0 8 3 m付近 (No. 2 3～No. 2 5まくら木付近) のレール頭頂面において、ゲージコーナーからフィールドコーナーまで、右から左斜め前方へ、緩やかなS字曲線で横切るように約0.7 mの長さで残っていた。

(7) 本件分岐器のクロッシング部、着発7番線の8k090m付近から8k093m付近までの間の右レール頭頂面及び着発8番線の8k093m付近から8k098m付近までの間の左レール頭頂面に、2.3.2に記述する損傷したブレーキディスクの塗料と同色の痕跡が残っていた。

(8) 着発7番線の8k094m付近から8k096m付近までの間の右レール頭頂面に、車輪によると見られる痕跡が残っていた。

(4) 2.3.1(5)に記述したように、痕跡1～4のうち、痕跡1はレール頭頂面でレール方向に直線的に比較的長く、フィールドコーナーにおいてもほぼ直線的であり、他の3本の痕跡（痕跡2～4）は、レール頭頂面を右から左斜め前方へ横切るような曲線となっていたこと、及び痕跡1と痕跡2の交差箇所では、痕跡1の上に痕跡2が重なっていたこと、並びに上記(2)の記述から、本件列車5両目の左車輪が乗り上がったことによる最初の痕跡は痕跡1であると考えられる。さらに、本件列車がこの痕跡1を生じさせながら外軌（左）側へ脱線したことにより、他の輪軸が外軌（左）側へ力を受けてレール上に乗り上がり、痕跡2～4が生じた可能性が考えられる。

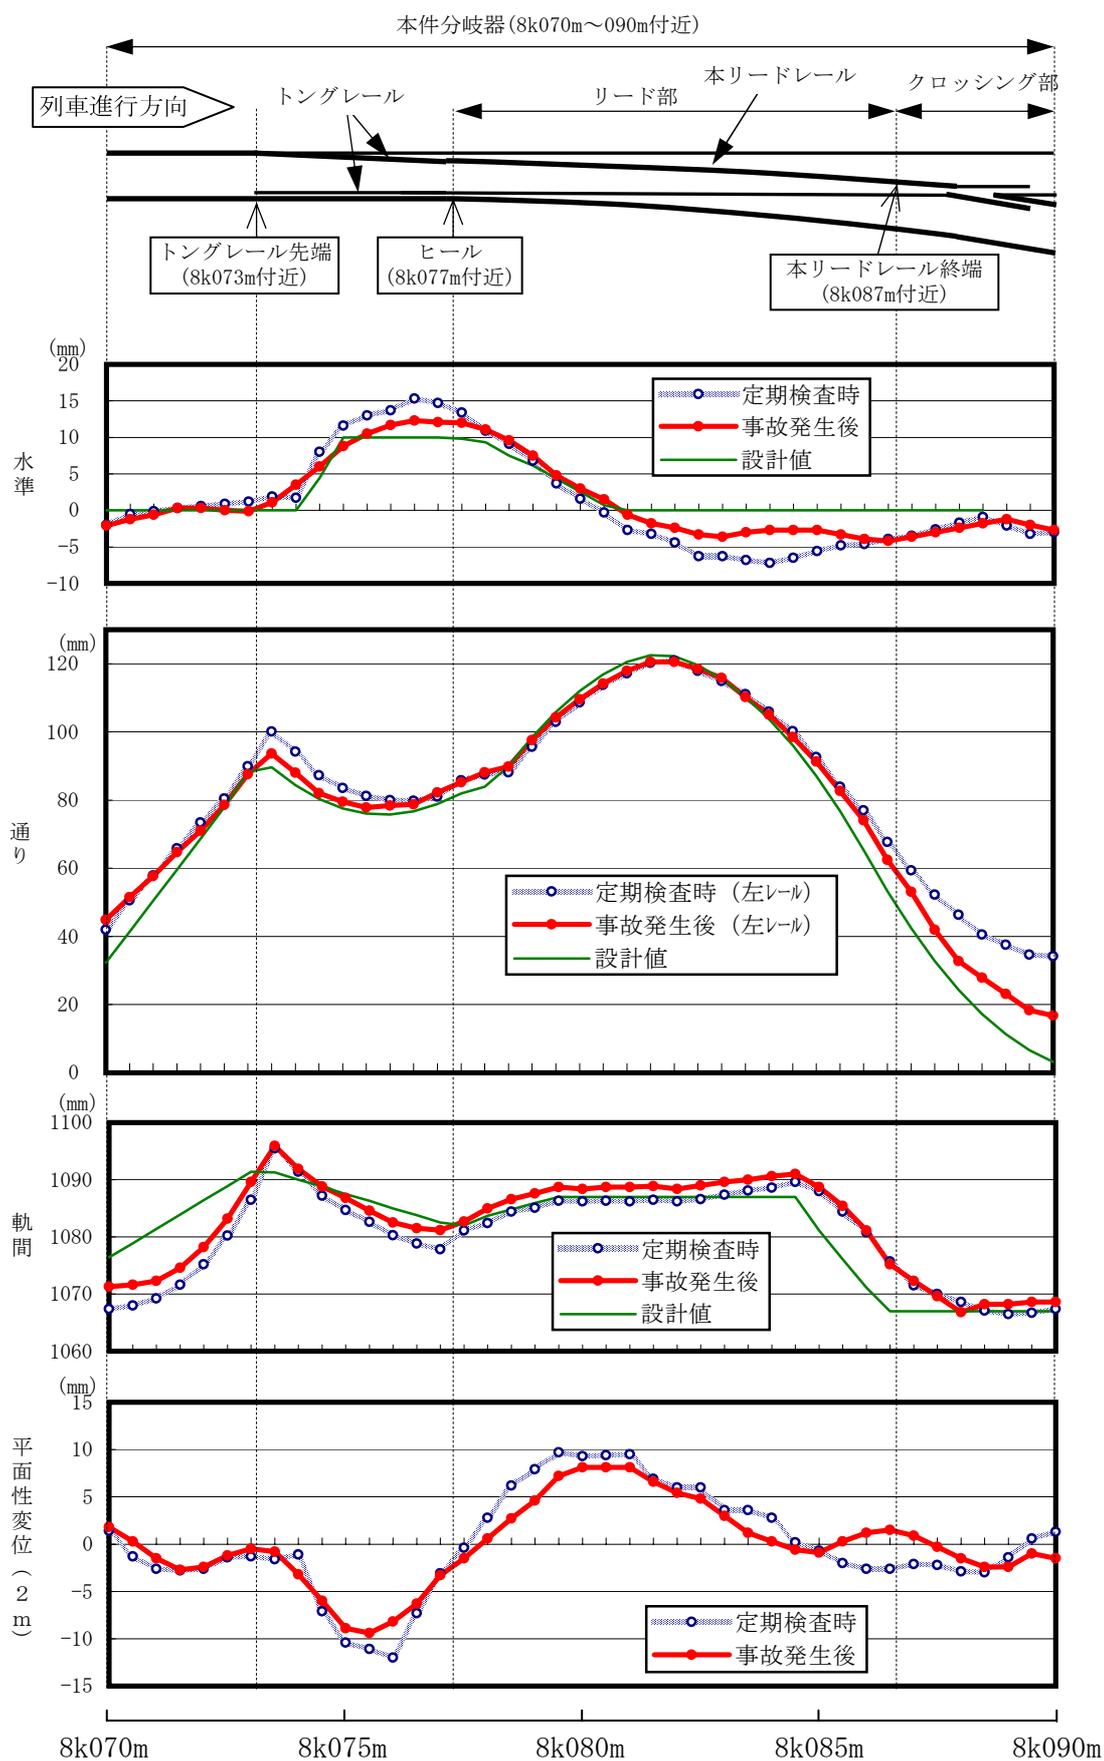
付図5 本件分岐器(分岐線側)の軌道変位等の状況

その結果、付図5に示すように、水準（外軌（左）側が高い場合を正の値とする。）については、トングレーल先端付近での約0mmから前方に向かって徐々に増加し、ヒール付近（8k076m～078m付近）で約12mmとなった後、徐々に減少し、その前方（8k083m付近）で約-4mmとなっていた。

また、通りについては、トングレーल先端付近での約9.4mm（曲線半径約133m相当）から前方に向かって急激に減少し、トングレール内（8k076m付近）で約7.8mm（曲線半径約160m相当）となった後、急激に増加し、本件分岐器のリード部（8k082m付近）で、約12.1mm（曲線半径約103m相当）となり、その前方の本件分岐器後端付近で約1.7mm（曲線半径約735m相当）となっていた。

一方、本件列車の台車の固定軸距は2.1mであることから、これにほぼ対応する2mあたりの水準の変化量を示す平面性変位（以下「2m平面性変位」という。）を求めると、トングレール内の8k076m付近で約-9mmとなり、そこから前方に向かって徐々に増加し、本件分岐器のリード部（8k080m～081m付近）で、比較的大きな正の値（約8mm）となった。なお、この2m平面性変位について、整備基準値は定められていなかった。

一方、上記(1)と同様に2 m平面性変位について確認すると、トングレー
ル内（8 k 0 7 5 m～0 7 6 m付近）で、比較的大きな負の値（約－1 2～
－1 0 mm）となったほか、本件分岐器のリード部（8 k 0 8 0 m～0 8 1 m
付近）で、比較的大きな正の値（約9～1 0 mm）となった。

これらの水準と通りの変化の状況については、本件分岐器のトングレールとリード部では、レール方向に対してほぼ同じ周期（波長8～10m程度）で各測定値が増減しており、これらの位相はほぼ反転している¹⁴ものと考えられる。（付図5参照）

このような場合に、走行速度によっては、ローリング等の車両の運動に関する固有振動数と軌道の周期的変位の波長から求められる振動数が一致し、共振作用を生じて走行安定性が低下することが知られている。本件分岐器においては、3.2.2に記述した5両目前台車第1軸の走行速度（約21～22km/h）に対して、ローリングの共振が生じやすい水準と通りの変化がトングレールからリード部にかけて構造的に存在していたため、外軌（左）側輪重が曲線通過時の定常的な輪重より減少するとともに横圧が増加し、脱線係数が増加した可能性が考えられる。

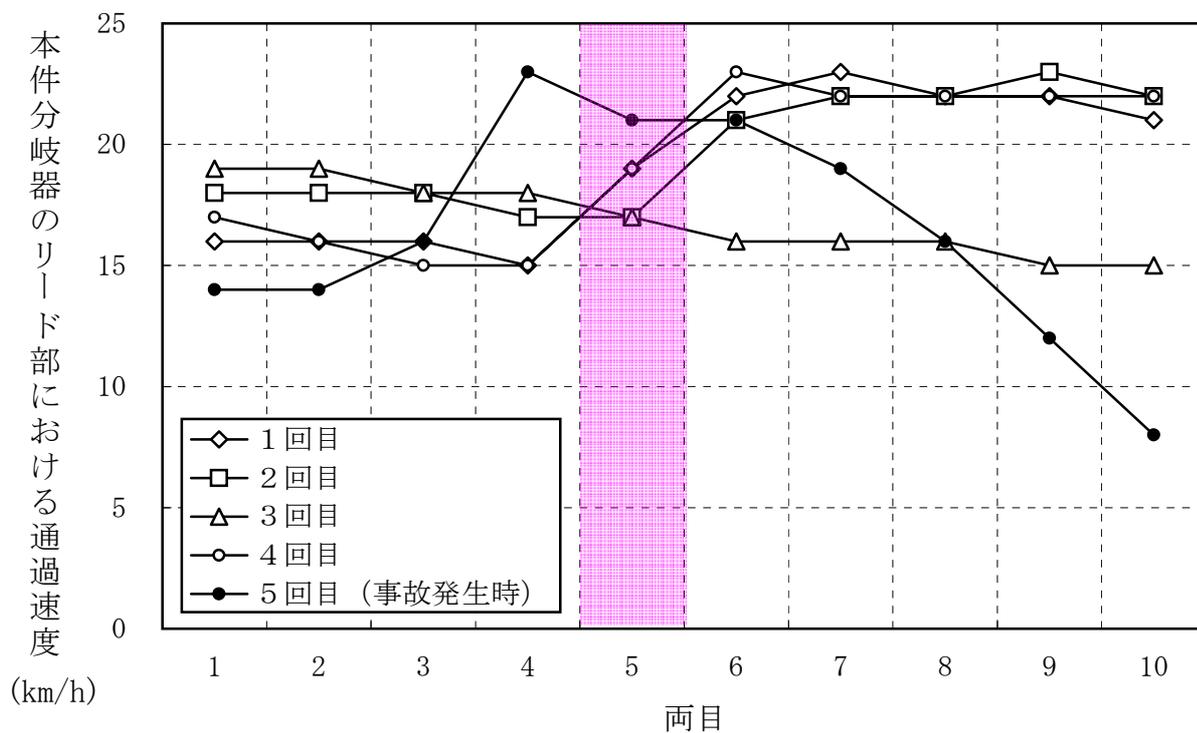
付図7 本件分岐器のリード部における各車両の通過速度

また、本事故発生は事故当日に本件分岐器を対向で進入した5回目通過時（5往復目の往路）であり、1～4回目通過時の車両モニタ装置の記録から、本件分岐器のリード部における各車両の通過速度を求めると、付図7に示すように、脱線した5両目については、1～4回目の通過速度より、本事故発生時（5回目）の通過速度の方が高かった。

なお、2.6.3(1)に記述したように、事故当日の本件分岐器のリード部における本件列車5両目の本事故発生時（5往復目の往路）の通過速度は、1～4回目の通過速度より高く、3.3.2に記述したように、車体のローリングの共振が生じやすい速度になっていた可能性が考えられる。

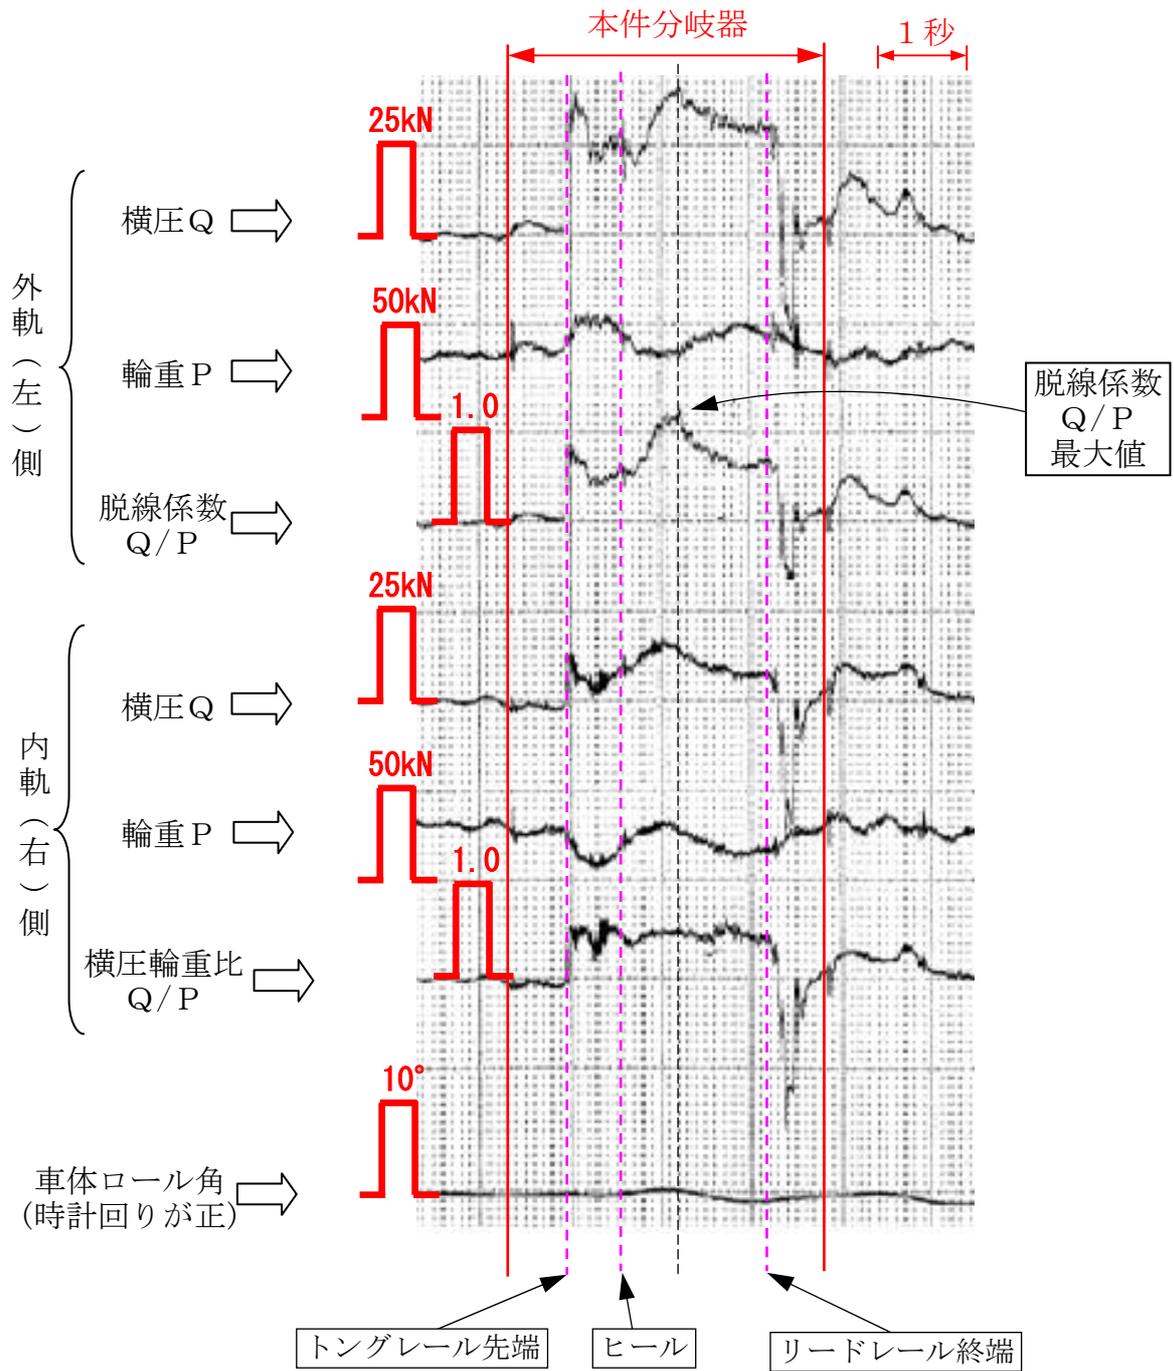
付図8 現車走行試験の車上側測定波形例

また、測定波形については各列車とも同様の傾向であり、表5で脱線係数（最大値）が最も大きい値となった試第9605M列車の測定波形を例として付図8に示す。この波形によると、本件分岐器のトングレール先端からリードレール終端までの間の輪重、横圧、脱線係数等の発生状況は、概略次

トングレール先端で約 3.8 kN まで急激に増加した後、2.5 kN 程度となり、ヒール通過後に徐々に増加して最大値約 41.2 kN となった後、徐々に減少した。

トングレール先端付近から増加して 5.0 kN 程度となった後、ヒール手前から徐々に減少し、ヒール通過後、本リードレール内における最小値 34.0 kN となって、0.5 秒間程度、最小値に近い値を継続した。

トングレール先端で約 0.8 程度まで急激に増加した後、いったん 0.5 程度に減少し、ヒール通過後に徐々に増加して最大値 1.26 となった後、徐々に減少した。

なお、最大値 1.26 となったのは、ヒール通過の約 0.65 秒経過後の 8 k 0 8 1 m 付近であり、そのとき、上記①の外軌（左）側の横圧はほぼ最大値となっており、上記②の外軌（左）側の輪重はほぼ最小値となっていた。

トングレール先端を通過後、5 両目の車体が反時計回り（外軌（左）側）にローリングした後、時計回り（内軌（右）側）にローリングし、その後、反時計回りにローリングした。

なお、本件分岐器のリード部におけるローリングの増減の変化は、上記⑤の内軌（右）側の輪重の変化とほぼ同様の周期となっており、上記③の外軌（左）側の脱線係数が最大値 1.26 となったときは、時計回り（内軌

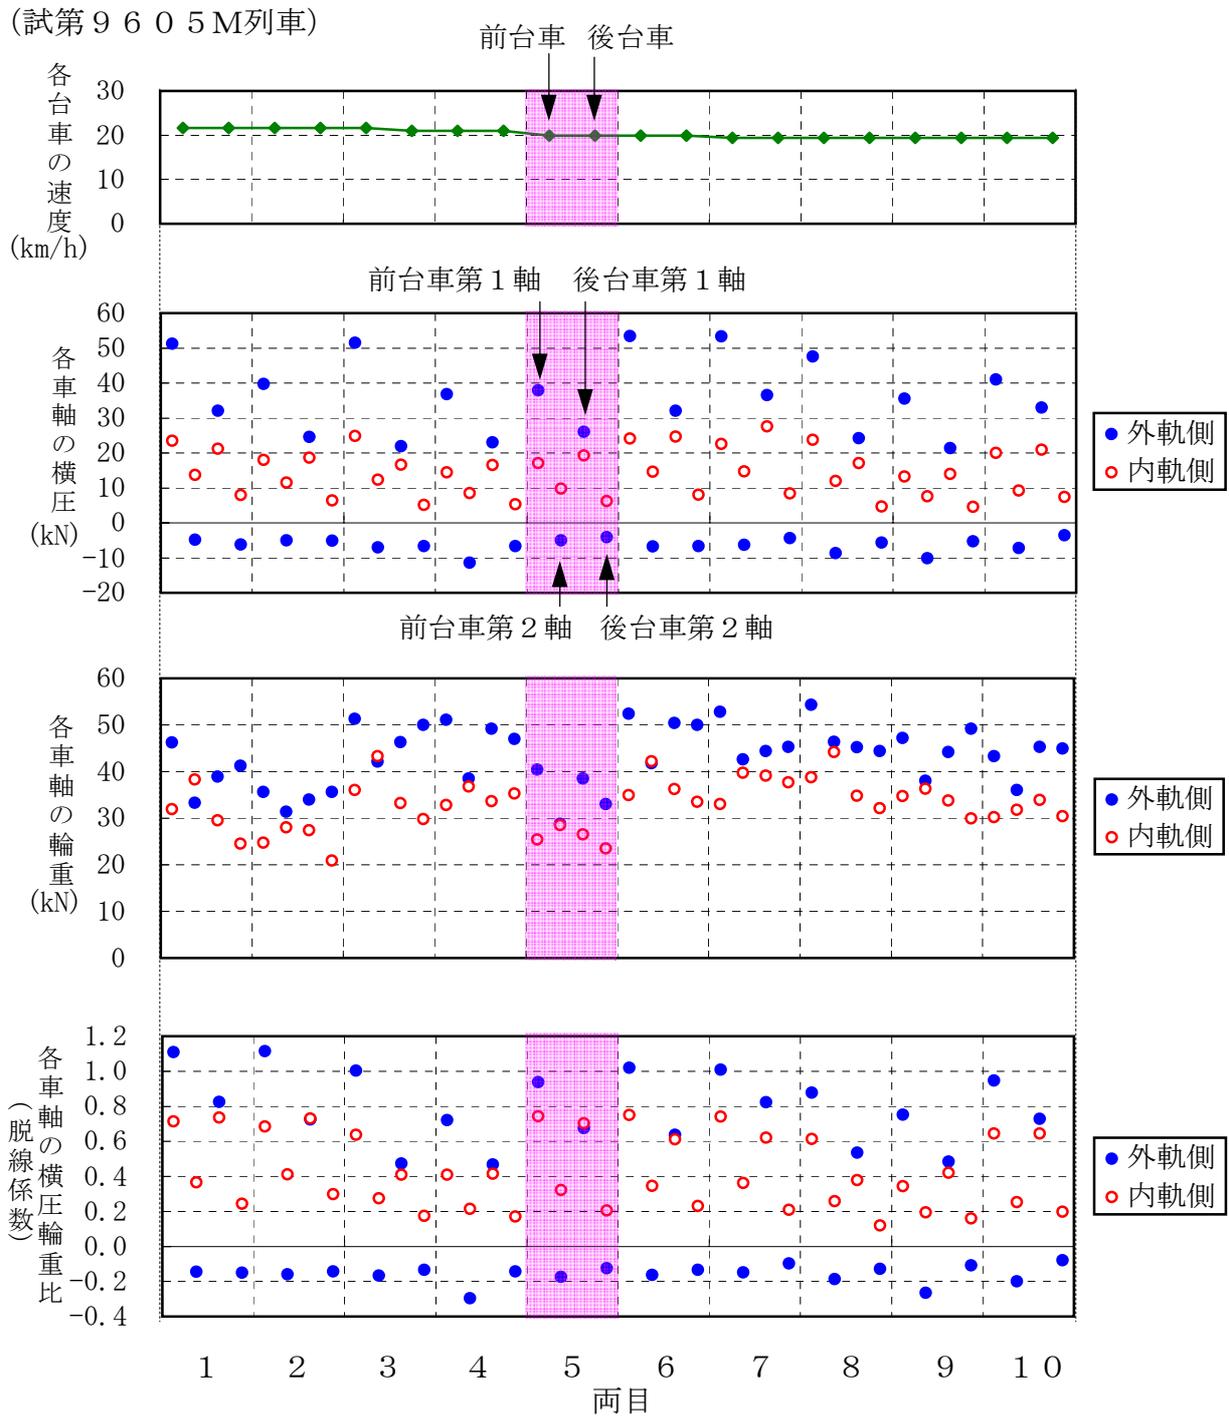
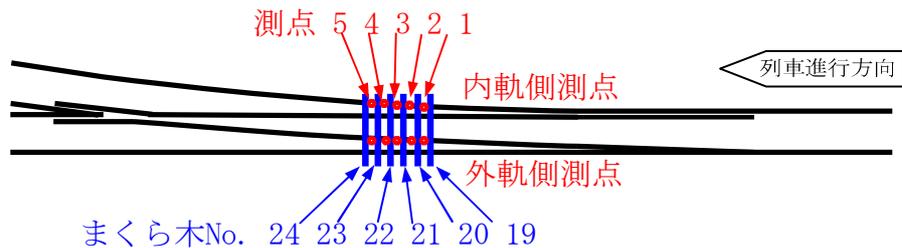
付図9 現車走行試験の地上側測定結果
(8 k 0 8 1 m付近：測点2)

地上側における、現車走行試験列車の各車軸の輪重、横圧等を測定した。その結果、すべての車両に対するいずれの地上側測点においても、前台車第1軸及び後台車第1軸の脱線係数は、前台車第2軸及び後台車第2軸より相当大きく、前台車第1軸の脱線係数が最も大きかった。

上記(1)に記述したように、表5で脱線係数(最大値)が最も大きい値となった試第9605M列車について、脱線係数が最大値1.26となった8k081m付近の外軌側測点2及びその内軌側位置にある内軌側測点2における各車軸の輪重、横圧、横圧輪重比等の測定結果を付図9に示す。

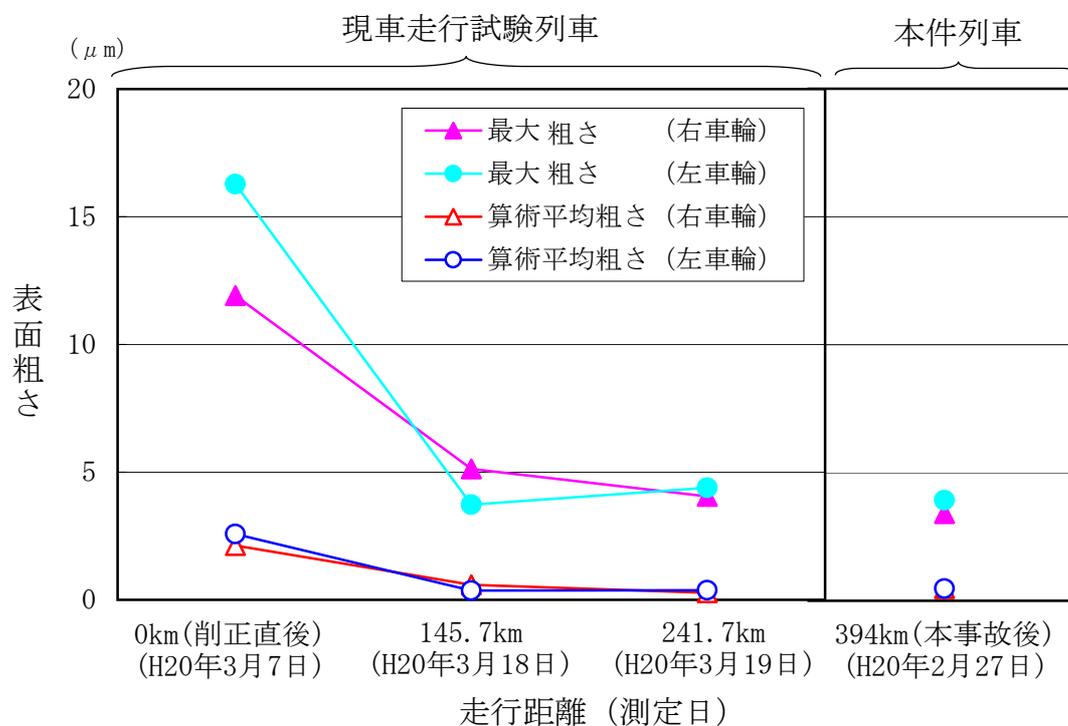
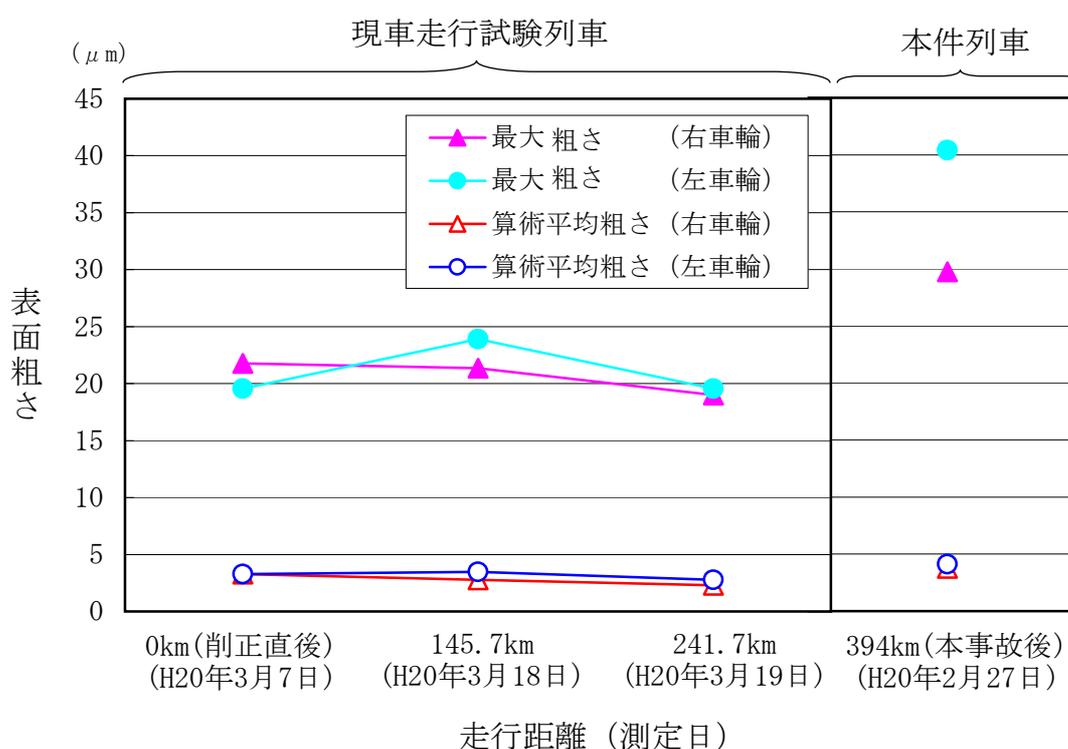
付図 1 0 車輪踏面の表面粗さ (5両目前台車第1軸)

- (1) 踏面部において、測定用輪軸の算術平均粗さ及び最大粗さは、車輪削正後に約146km走行するまでに減少し、その後約242km走行するまでは大きな変化はなく、本件列車についても同様の傾向にあったものと考えられる。これは、車輪の踏面部とレールは常に接触しているため、比較的短い距離を走行する間に、踏面部の表面粗さは小さくなり、その後の変化は大きくないことによるものと考えられる。
- (2) フランジ直線部において、測定用輪軸の算術平均粗さ及び最大粗さは、車輪削正後に約242km走行しても、その変化は小さかった。これは、急曲線通過時等の特殊な場合を除いて、車輪のフランジ直線部はレールと接触する頻度が少なく、フランジ直線部の表面粗さが大きく変化しなかったことによる可能性が考えられる。

一方、付図10に示したように、本事故発生(約394km走行)後に測定した本件列車5両目の前台車第1軸のフランジ直線部は、現車走行試験列車に比べて最大粗さが大きかったことから、平成20年2月20日に車輪を削正してから本事故発生までの走行中に何らかの理由により最大粗さが大きくなっていったと考えられるが、この理由については明らかにすることはできなかった。

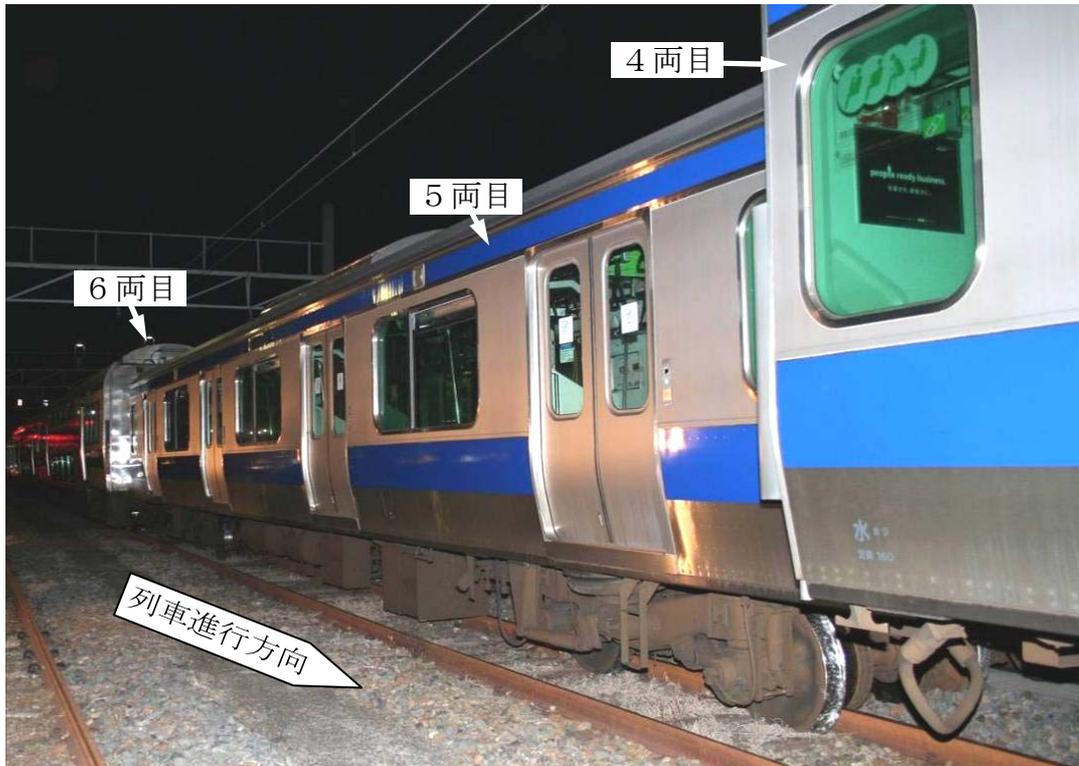
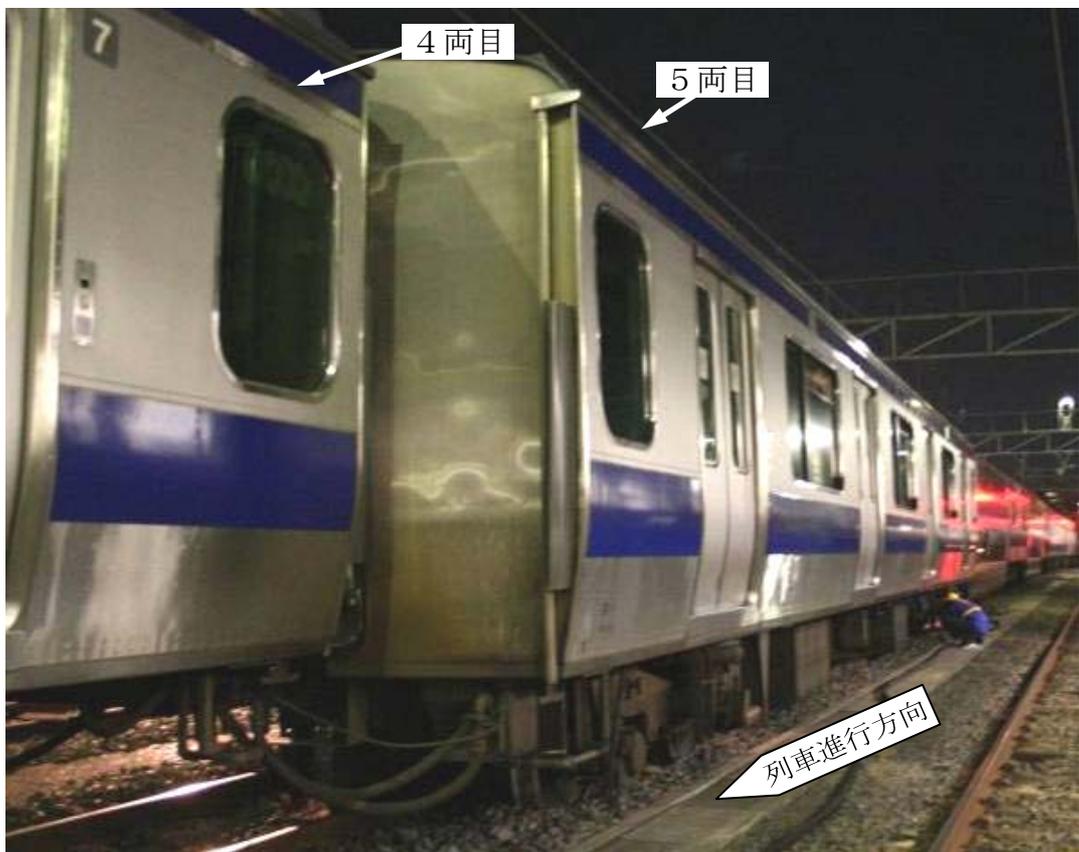
写真1 脱線の状況（その1）

その後、上野駅側の運転室に戻って乗務員用乗降口の窓から着発8番線を確認したところ、本件列車の5両目が脱線しているのを認めたため、防護無線を発報し、その旨を輸送指令に報告した。

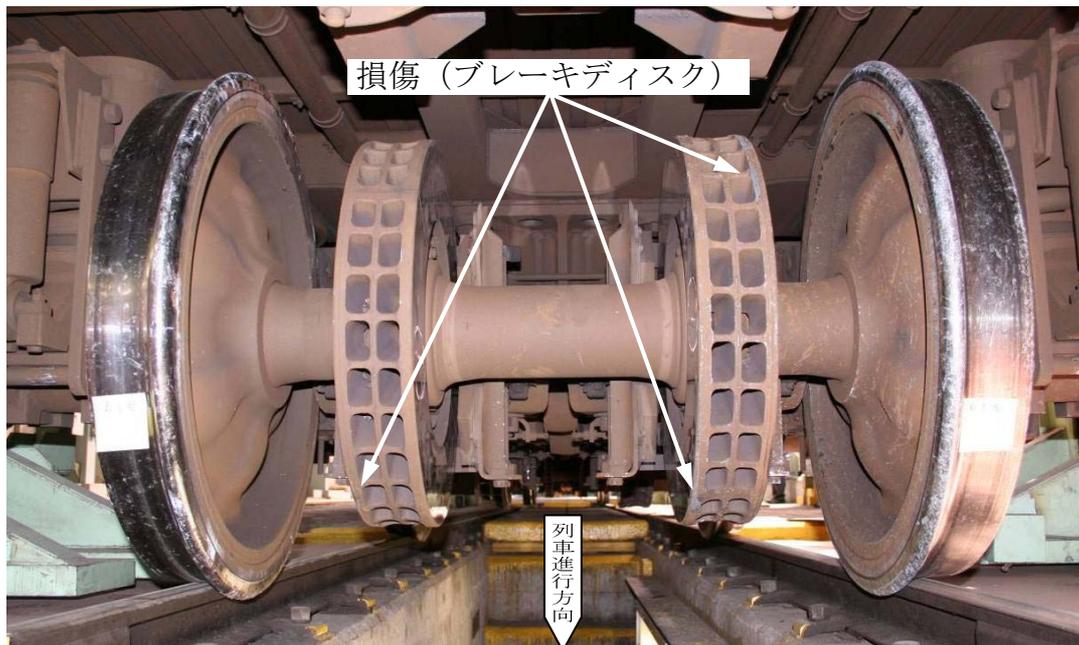
5両目前台車第1軸

脱線した5両目において、全車輪に軌道上を走行したことによると見られる痕跡があり、前台車右側及び後台車左側の自動高さ調整弁、前後の車体間幌、ブレーキディスク等が損傷していた。

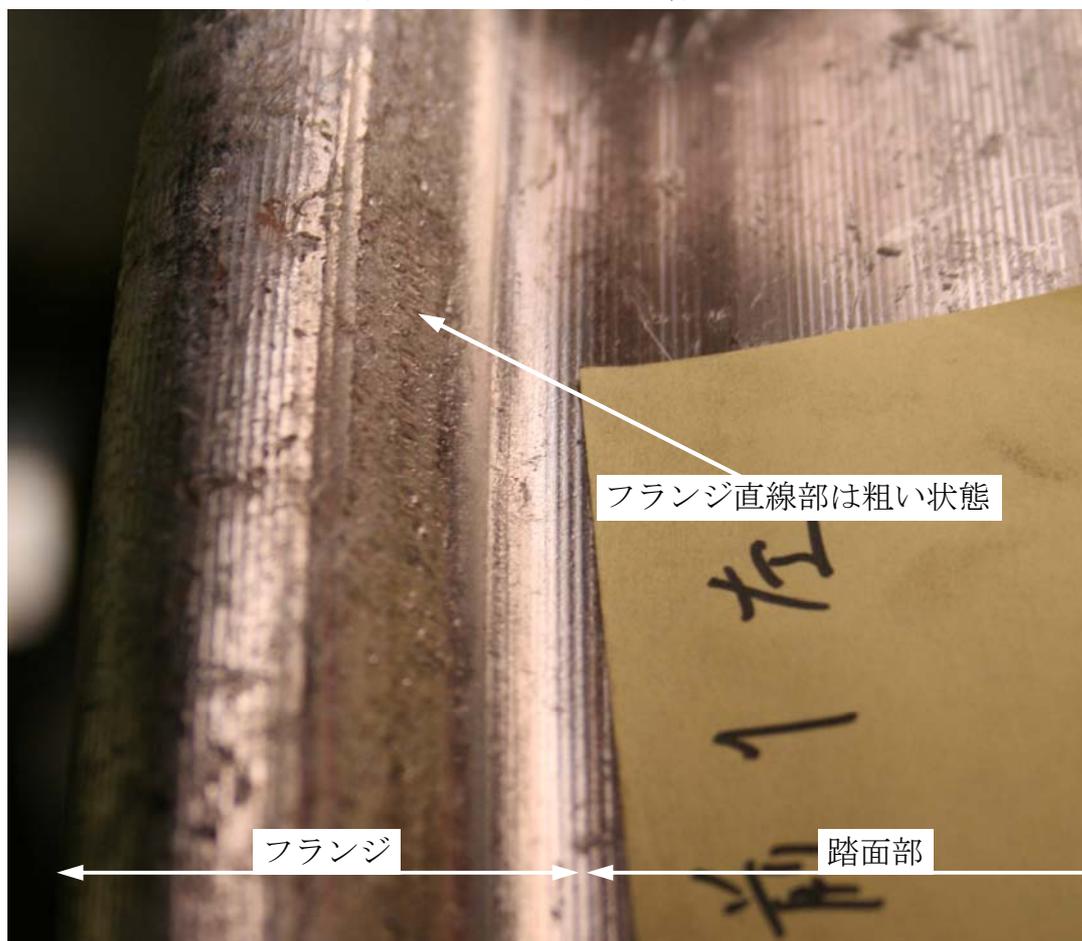
5両目前台車第1軸の左車輪 (踏面部及びフランジ)

から運用を開始して本事故発生までの間に約394km 走行しており、本件分岐器を対向で走行するのは6回目（背向を含めると11回目）であった。本事故発生後の全車輪の踏面部に摩耗はほとんど見られなかったが、車輪断面におけるフランジのど部とフランジ先端との間の直線部分（以下「フランジ直線部」という。）は、各車輪で違いはあるものの、粗い状態であることが目視等で確認された。

3.2.4(2)に記述したように、本件列車のフランジ直線部は、何らかの理由により最大粗さが大きかったことから、この表面状態が摩擦係数に影響を与えていたと考えられ、また、2.5.1(3)③に記述したように、本件分岐器のリード部において、設計曲線半径は約101mで急曲線であるため、アタック角が大きかったと考えられることから、車輪フランジとレール間の等価摩擦係数¹⁵が大きかった可能性が考えられ、限界脱線係数が低下したものと考えられる。

- (1) 本件分岐器のリード部にガードレールを設置した。
- (2) 平成20年9月末現在、同社内に688台敷設してある本件分岐器と同型の分岐器のうち、列車又は車両が分岐線側を通過する分岐器については、リード部にガードレールの設置を計画し、552台に設置した。
- (3) 在来線電車、気動車及び客車で、ボルスタレス台車を装備した車両及びボルスタ付台車で軸箱支持方式が円筒案内式¹⁶の台車を装備した車両に対して、車輪の削正後にフランジ全周に油を塗布することとした。
