鉄 道 事 故 調 査 報 告 書

航空・鉄道事故調査委員会

Ⅱ 北海道旅客鉄道株式会社石北線美幌駅～緋牛内駅間
列車脱線事故（踏切障害に伴うもの）

鉄道事故調査報告書

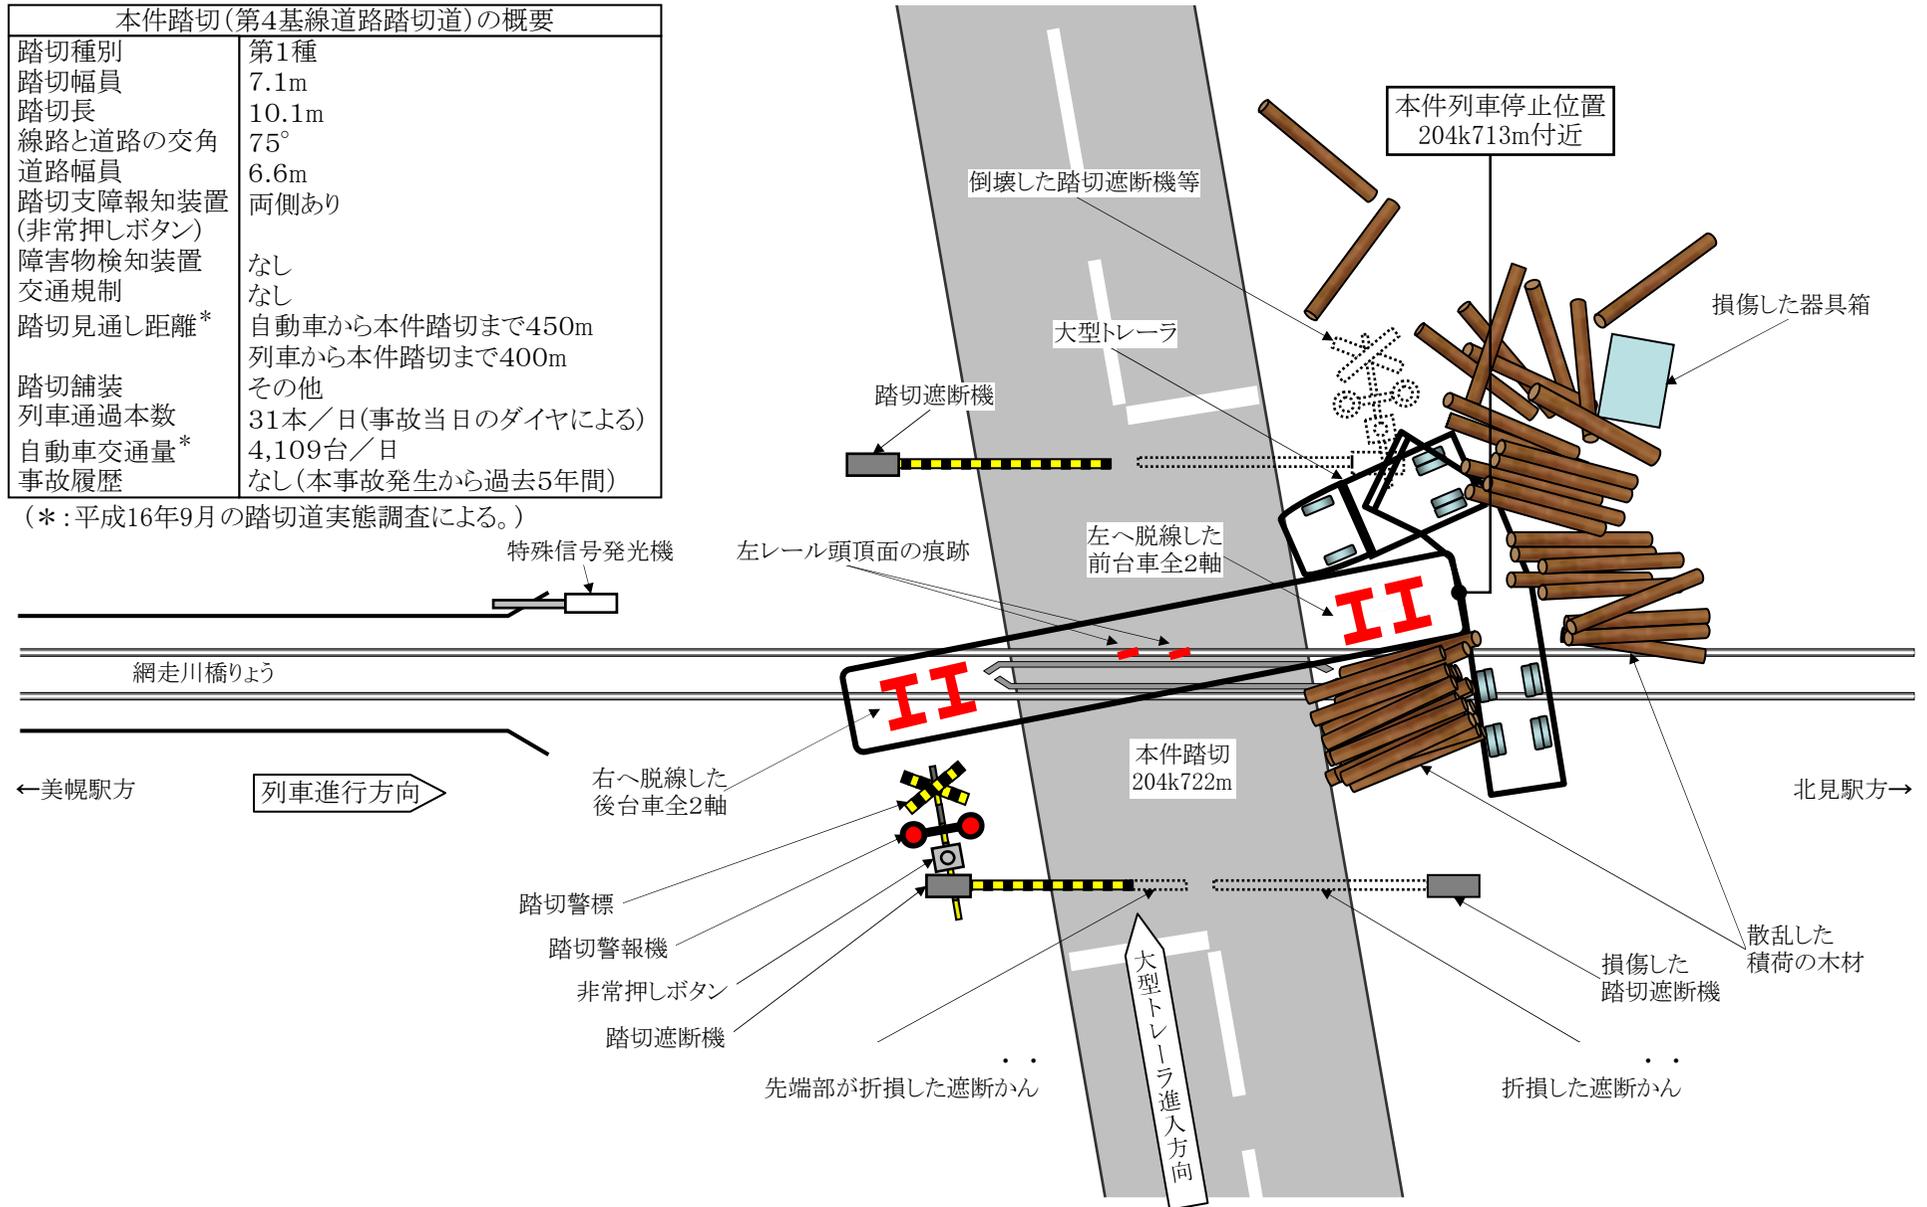
付図3 事故現場略図

- (1) 事故現場付近の線形は直線で勾配は平坦である。また、新旭川駅起点204k862m(以下「新旭川駅起点」は省略。)に網走川橋りょうがある。
- (2) 本件踏切の位置は204k722mであり、踏切種別は第1種踏切道(踏切遮断機及び踏切警報機が設置されている踏切)で、遮断方式は全遮断(道路の幅員全体を遮断する方式)である。
- (3) 踏切見通し距離は、自動車から本件踏切までが450m、列車から本件踏切までが400mである。(平成16年9月の踏切道実態調査による。)
- (4) 事故現場付近の軌道及び本件踏切の検査記録に異常はなかった。

本件踏切(第4基線道路踏切道)の概要	
踏切種別	第1種
踏切幅員	7.1m
踏切長	10.1m
線路と道路の交角	75°
道路幅員	6.6m
踏切支障報知装置 (非常押しボタン)	両側あり
障害物検知装置	なし
交通規制	なし
踏切見通し距離*	自動車から本件踏切まで450m 列車から本件踏切まで400m
踏切舗装	その他
列車通過本数	31本/日(事故当日のダイヤによる)
自動車交通量*	4,109台/日
事故履歴	なし(本事故発生から過去5年間)

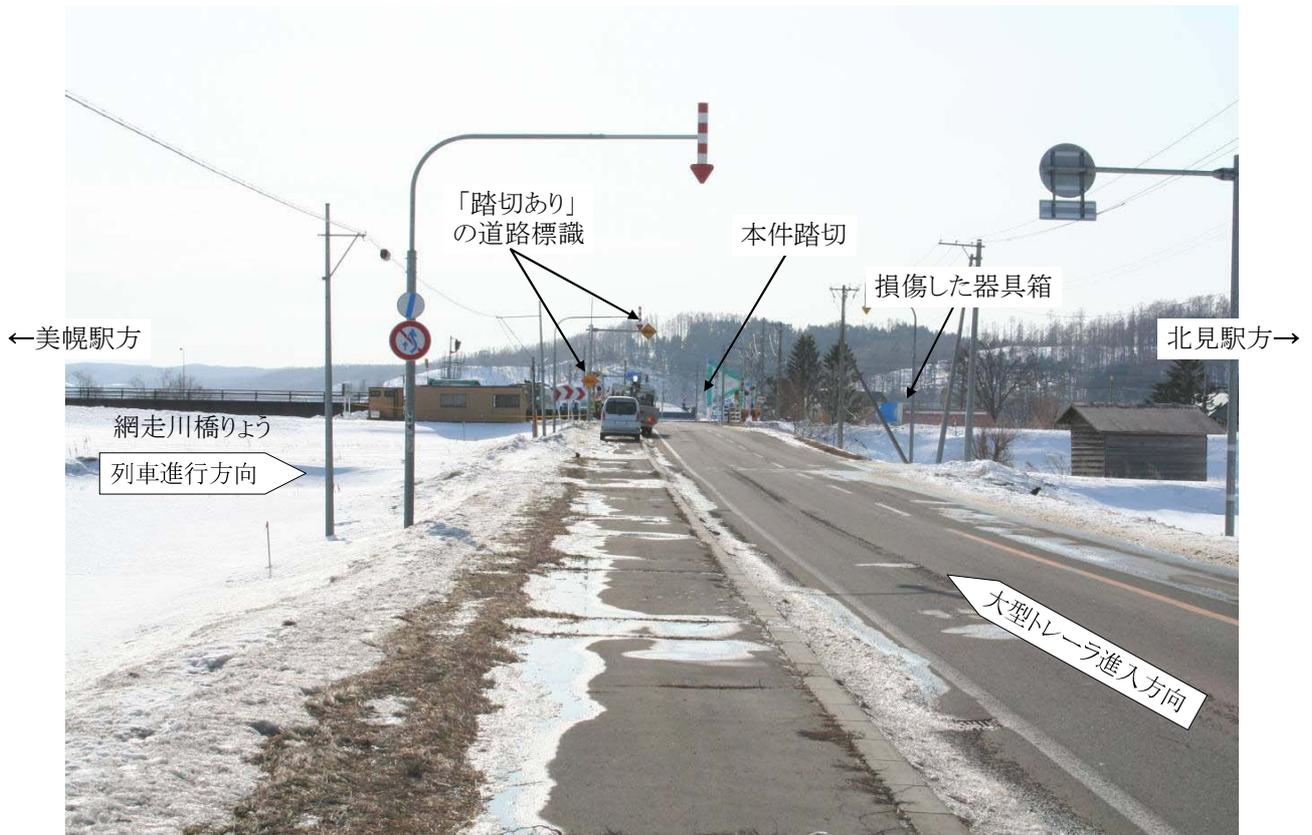
2.5.1(3)に記述したように、自動車及び列車から本件踏切までの見通し距離は十分にあり、いずれも問題はなかったものと推定される。

写真1 道路側から見た本件踏切の見通し状況
(事故発生の翌日撮影)

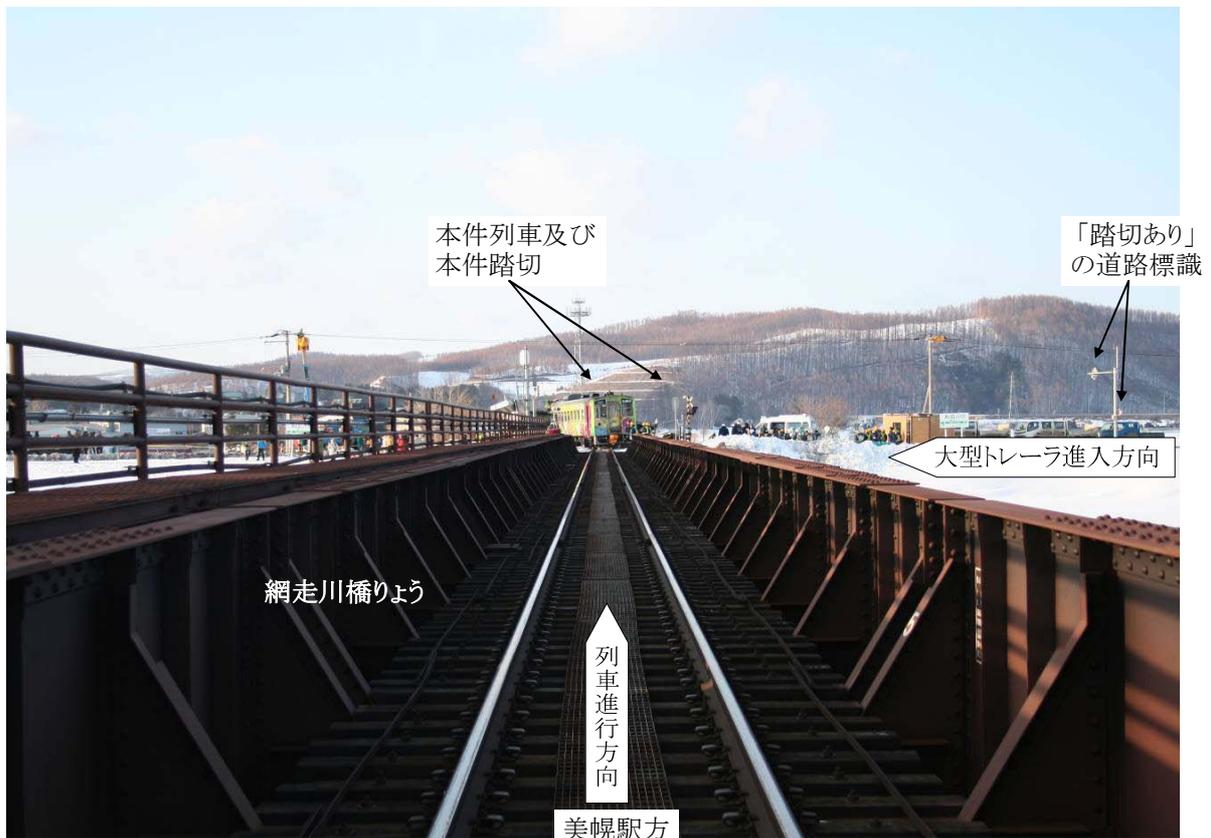
写真2 列車側から見た本件踏切の見通し状況

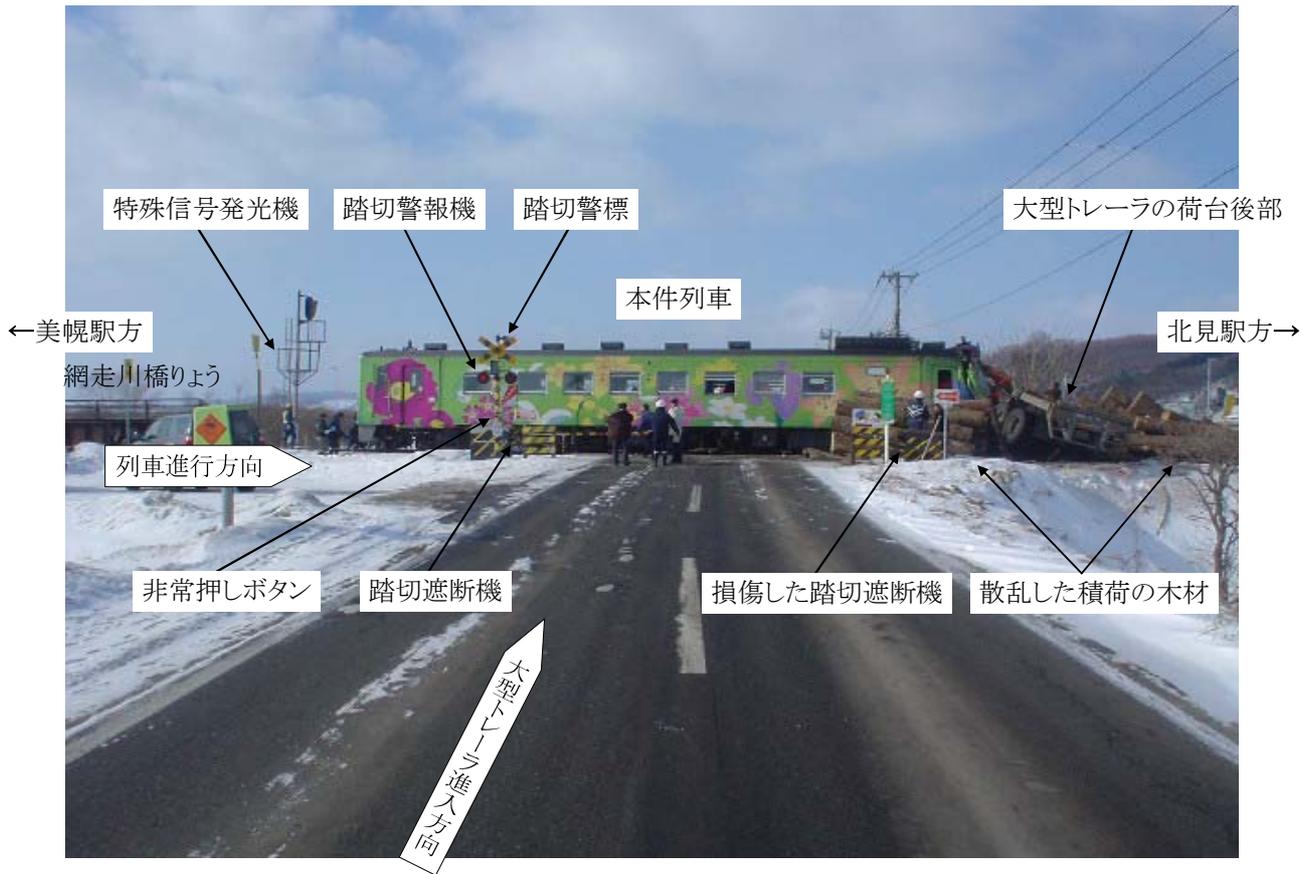
- (1) 本件列車の事故後の停止位置は先頭が207k713m付近であり、前台車全2軸が左へ後台車全2軸が右へ、それぞれ脱線していた。
- (2) 本件列車の前面と大型トレーラの荷台中央付近左側面が衝突して、本件列車の前面が潰れて大破していた。また、大型トレーラの荷台がくの字に曲がって大破していた。
- (3) 204k724m付近及び722m付近の左レール頭頂面に、脱線した前台車の車輪フランジによるとみられる痕跡が、それぞれあった。
- (4) 本件踏切前方の線路内及び線路左脇に、大型トレーラの積荷の木材約50本が荷台から落下し散乱していた。それらの長さは約3.7m、直径は約0.3～0.5mであった。なお、その一部が本件踏切前方左の器具箱に衝突していた。
- (5) 本件踏切で線路と交差する道路は本件踏切に向かって2%の上り勾配で、本件踏切に至る約400mまでが直線、その手前が右曲線（大型トレーラの進入方向を基準とする。）である。また、本件踏切の手前に「踏切あり」の道路標識が設置されている。
- (6) 本件踏切の踏切動作記録装置に、本件踏切の警報等が正常に作動した記録が残されていた。
- (7) 現場調査において、本件踏切の遮断かんは降下し、踏切警報機は作動していることを確認した。

写真3 事故現場の状況（1）

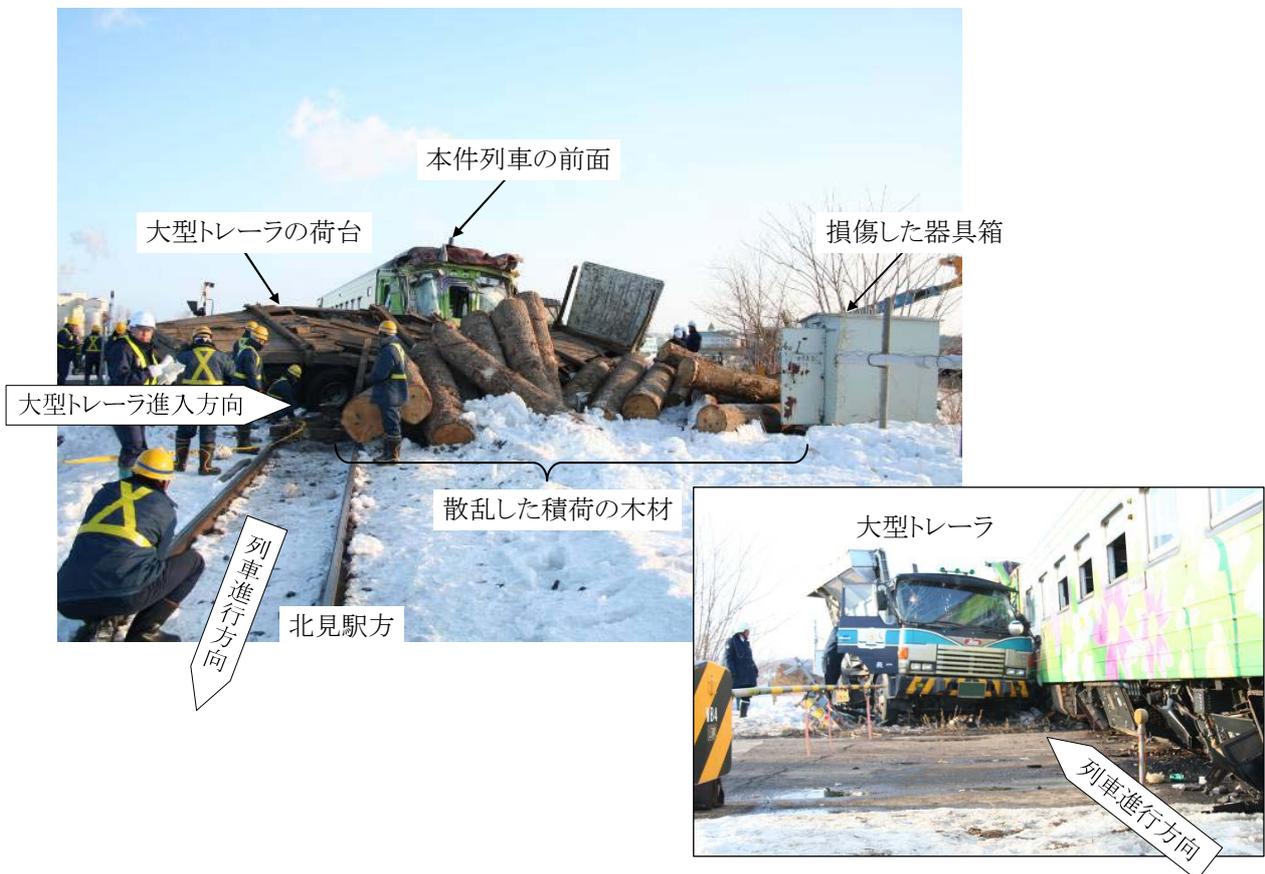
写真3 事故現場の状況（2）

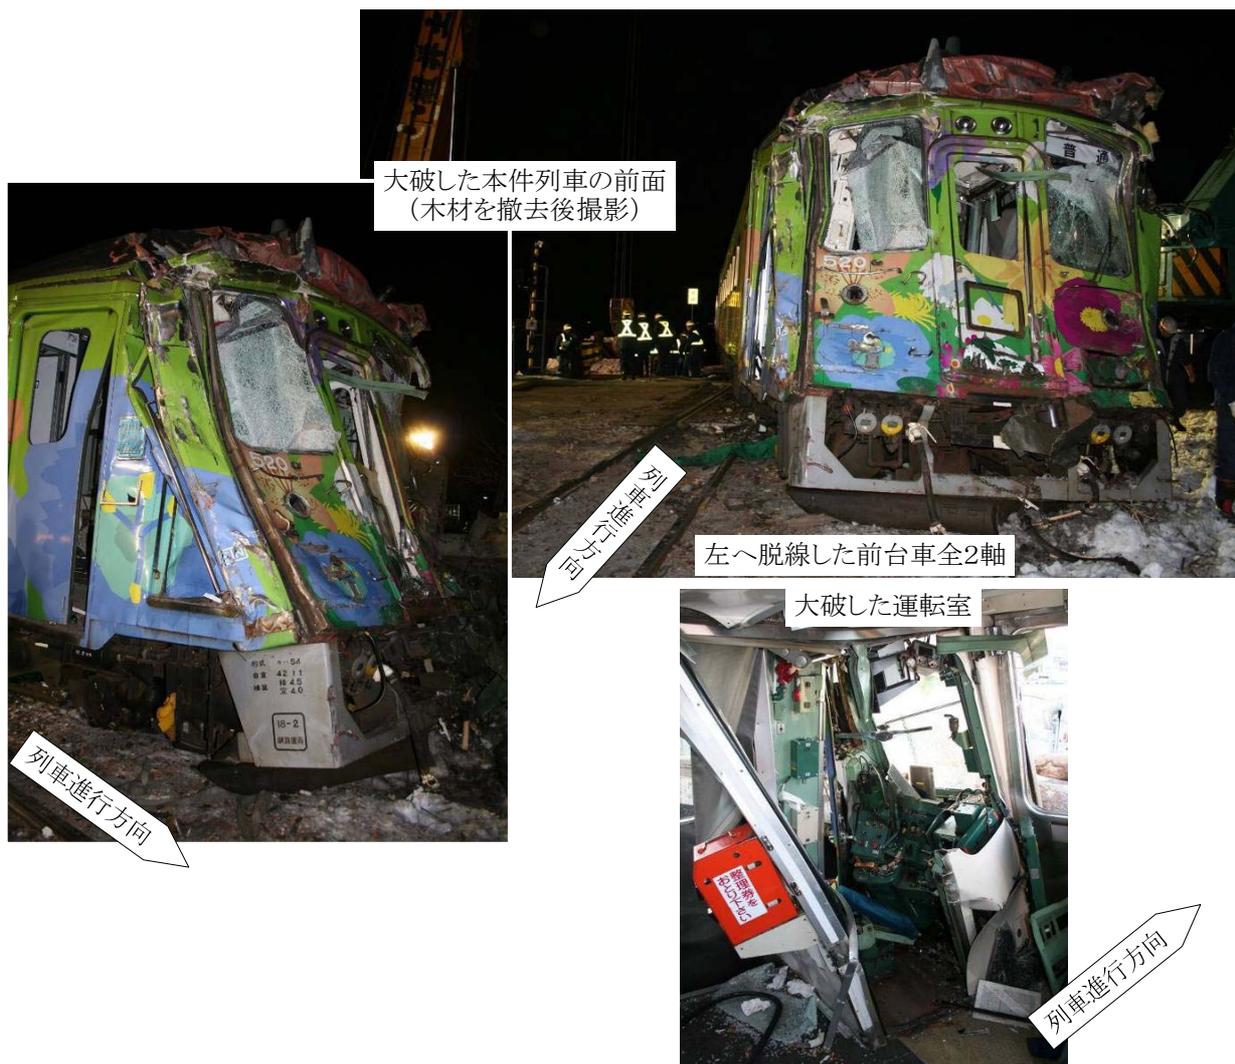
- (1) 本件踏切前方左の踏切遮断機等が倒壊し、器具箱が損傷した。また、前方右の踏切遮断機等が損傷した。
- (2) 本件列車が大破した。
- (3) 大型トレーラが大破した。

写真4 車両の損傷状況

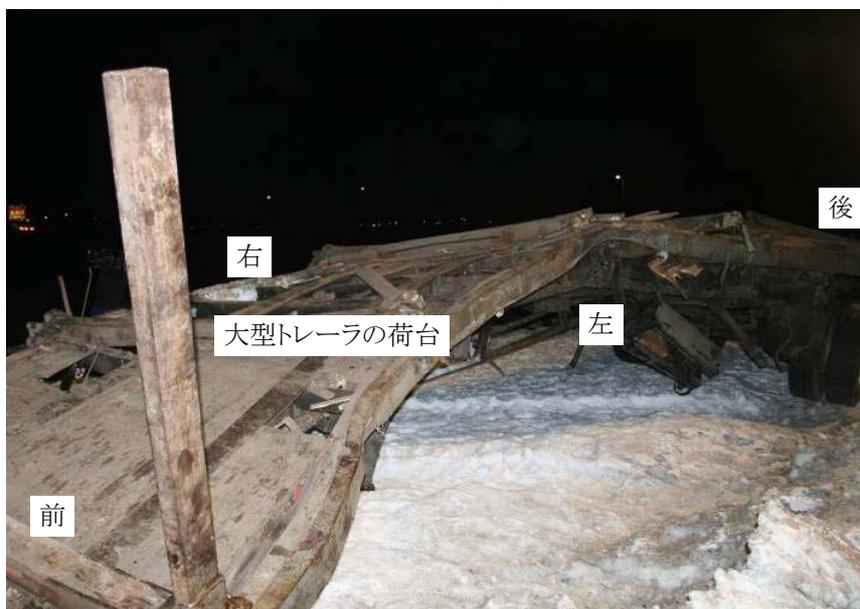
写真5 大型トレーラの損傷状況 (移動後に撮影)
