鉄道事故調査報告書

株式会社ゆりかもめ 東京臨海新交通臨海線船の科学館駅構内 列車脱線事故

平成20年2月29日

I 株式会社ゆりかもめ東京臨海新交通臨海線
船の科学館駅構内 列車脱線事故

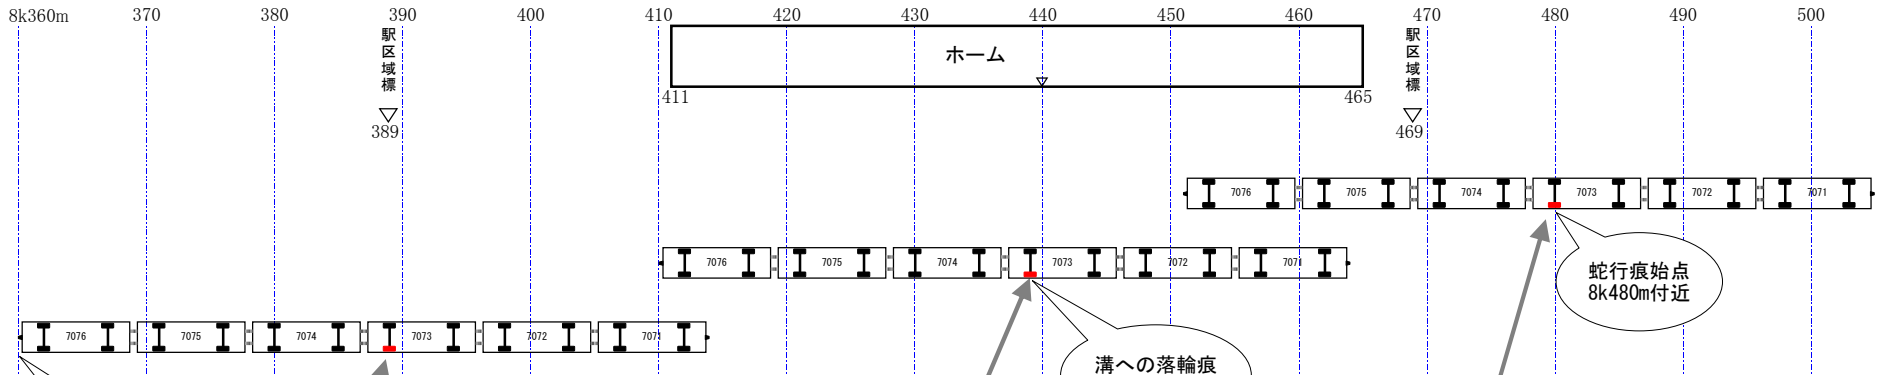
付図3 事故現場付近略図

- (1) 8k480m付近から8k439m付近の走行路に、車輪1回転分に相当する約3mピッチで車輪が蛇行したと見られる痕跡が認められた。
- (2) 8k439m付近に車輪が走行路から左に外れて溝に落下したと見られる痕跡が認められ、そこから8k389m付近にかけて溝に敷設されたケーブルラックが連続して損傷していた。
- (3) 事故現場付近の走行路上には、列車の走行に支障を及ぼすような異常はなかった。

最終停止位置
先頭8k360m付近
脱線軸8k389m付近

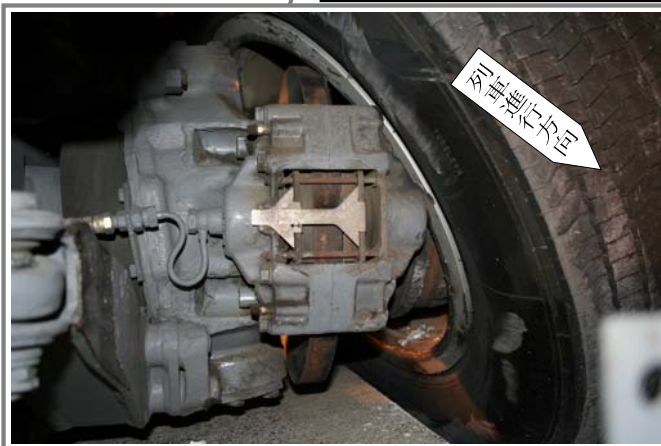
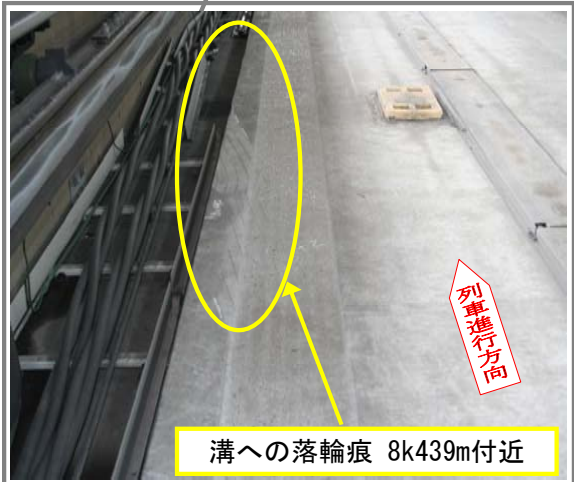
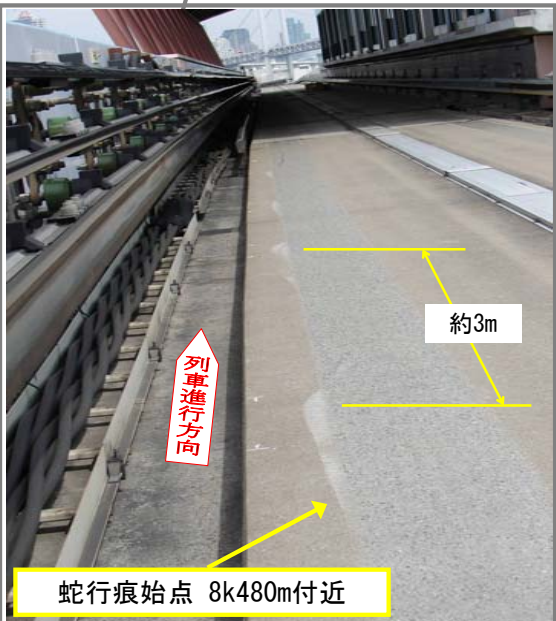
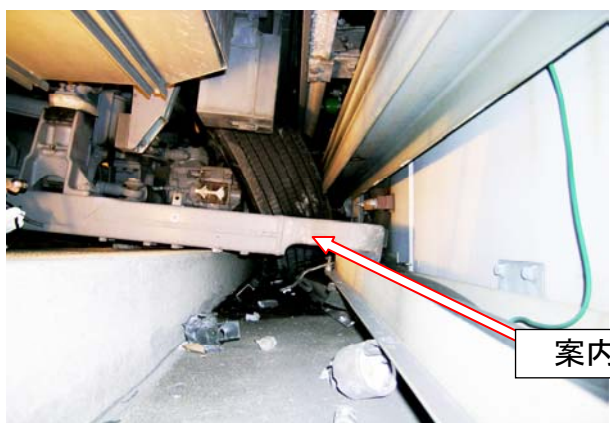
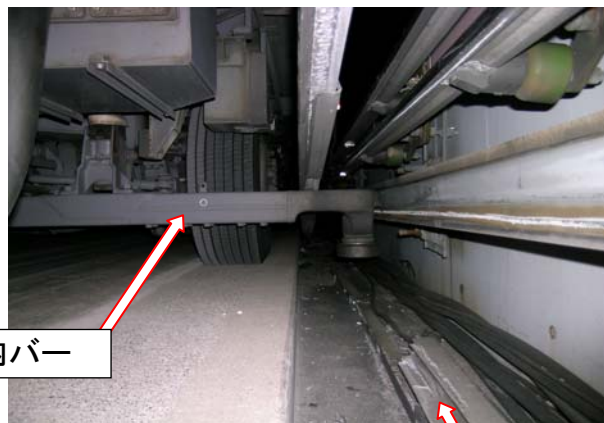
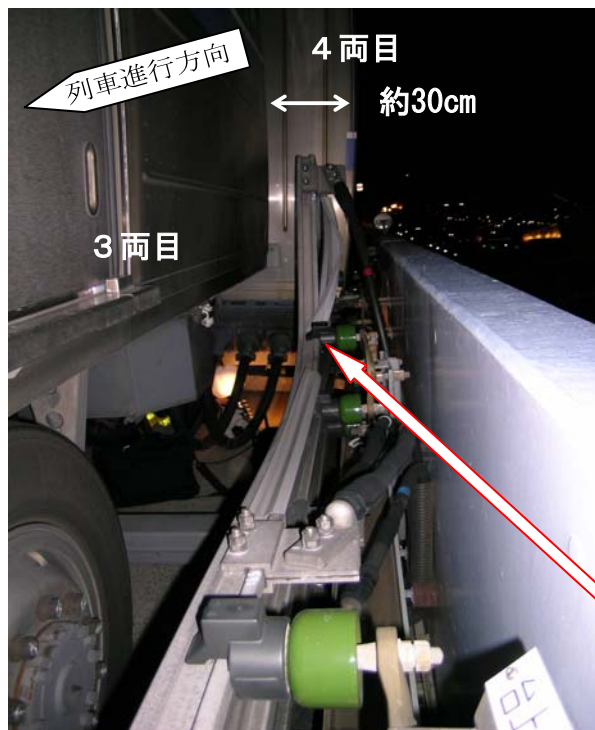
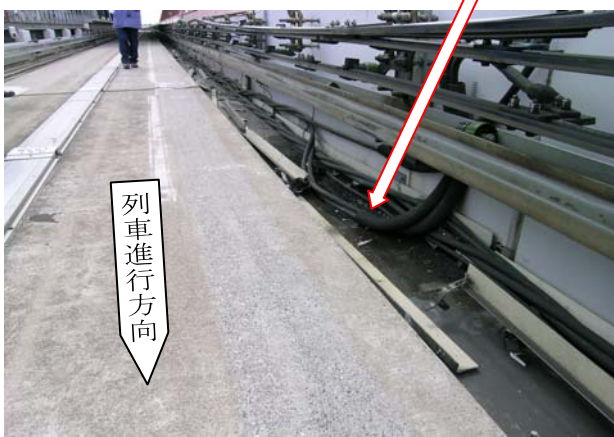
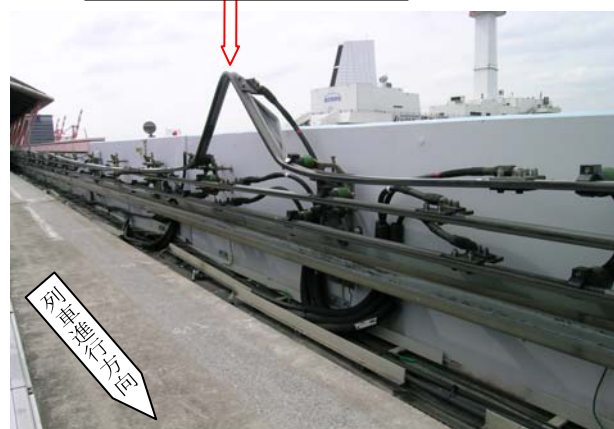
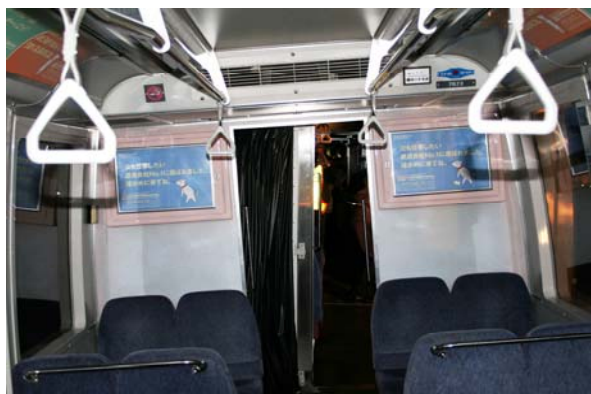
付図4 鉄道施設の損傷状況等

事故現場付近左側の側壁に設置されている電車線、走行路左側の溝に設置されているケーブルラック等が損傷した。なお、電車線は電車線同士が短絡した状態であった。

4両目第1軸左車輪は車軸からはずれ、走行路左側の溝に落下して脱線していた。なお、タイヤはパンクしていなかった。

本件台車の案内バーが走行路に接触していた。

4両目車体の前端部が左に約30cmずれて、車体は左側壁に設置されている電車線に接触しており、電車線が損傷していた。

4両目第1軸左車輪の脱線状況

4両目車体の状況

損傷したケーブルラック

損傷した電車線

4両目車内の傾斜状況
(4両目より前方を撮影)

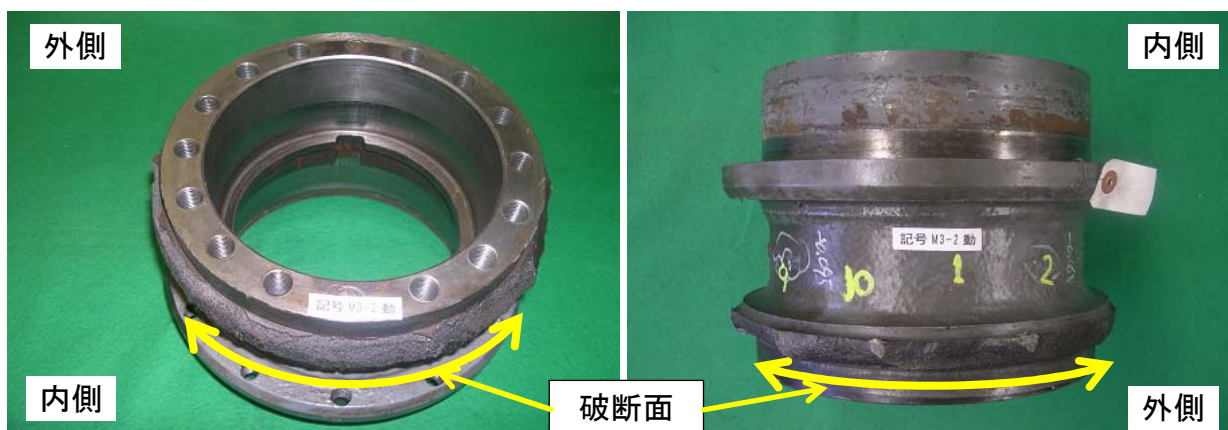
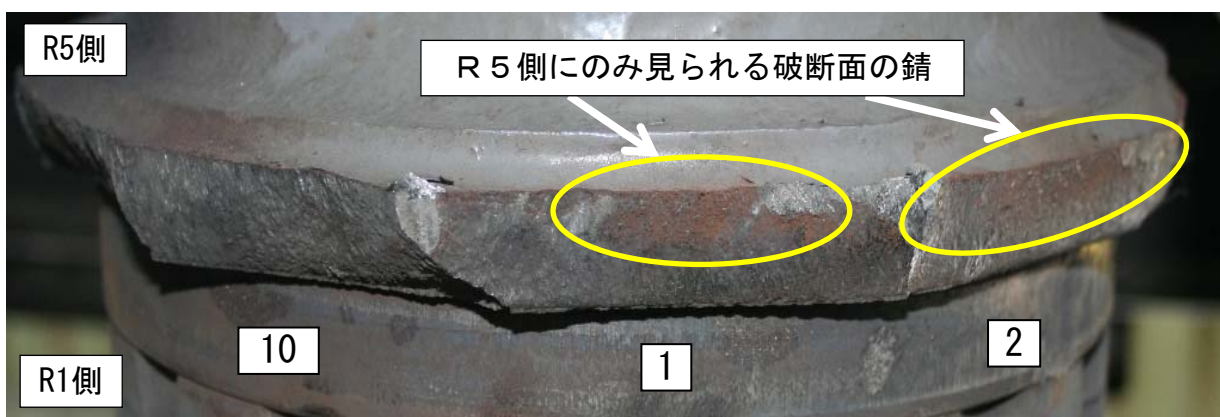
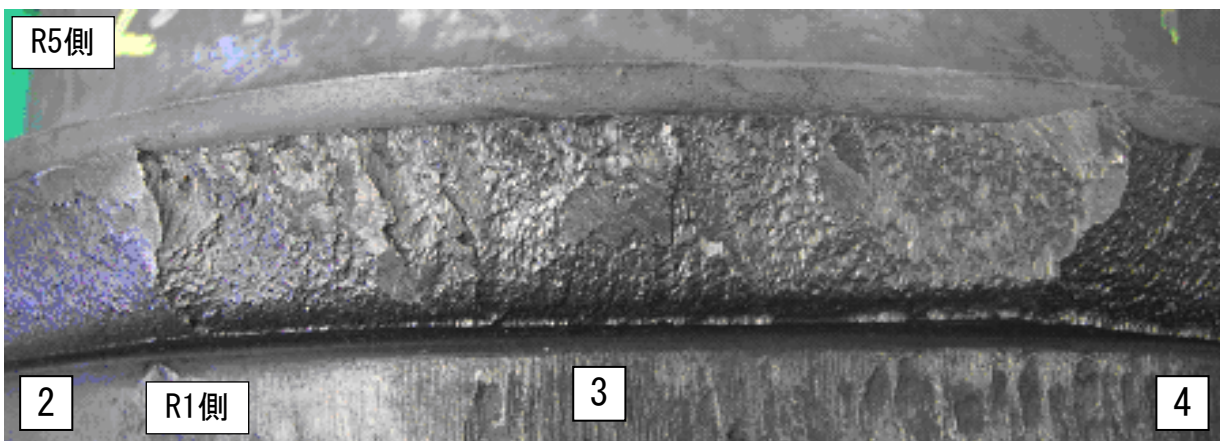
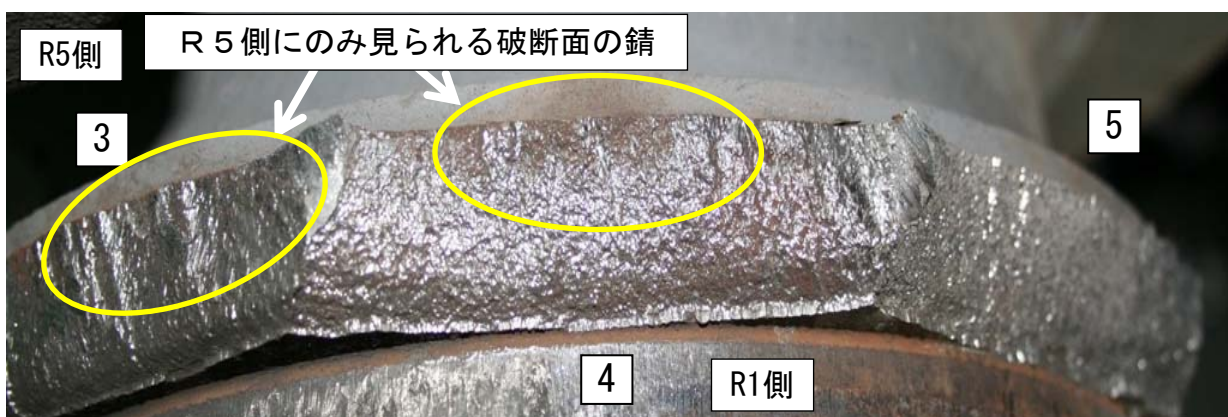
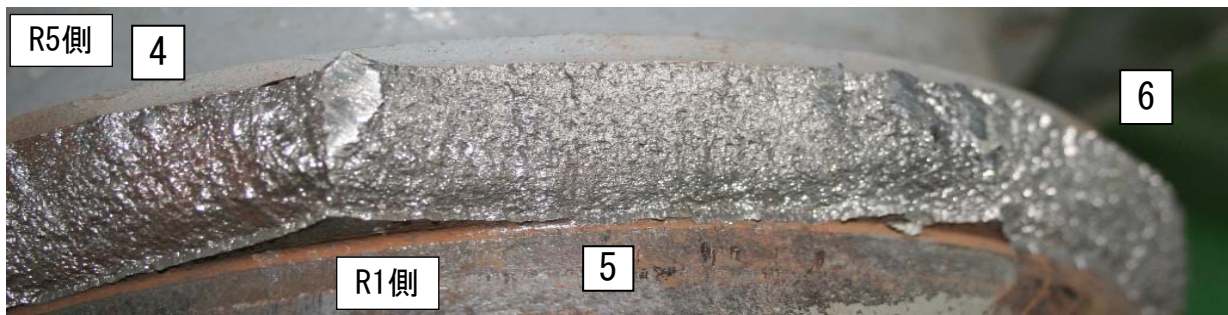
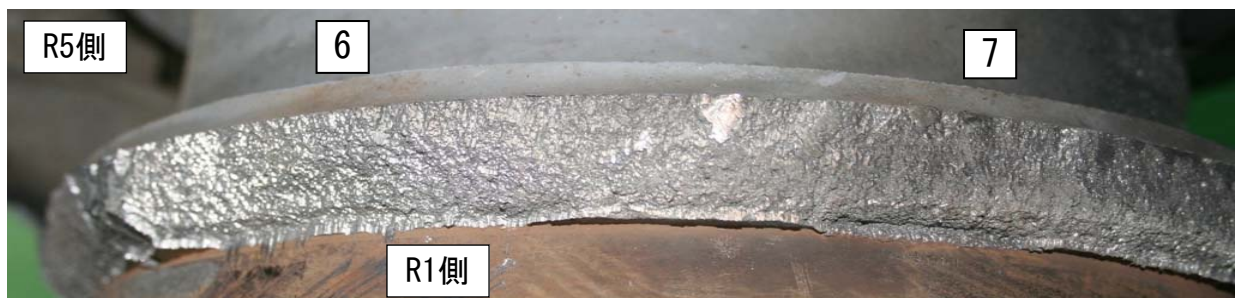
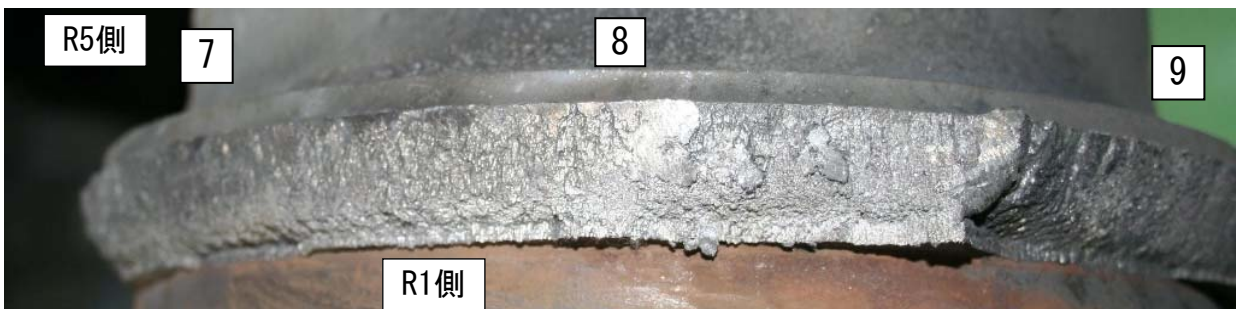
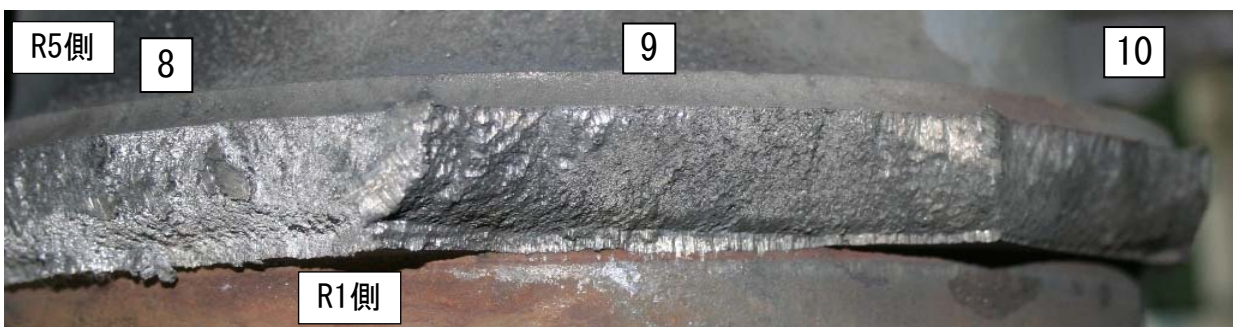
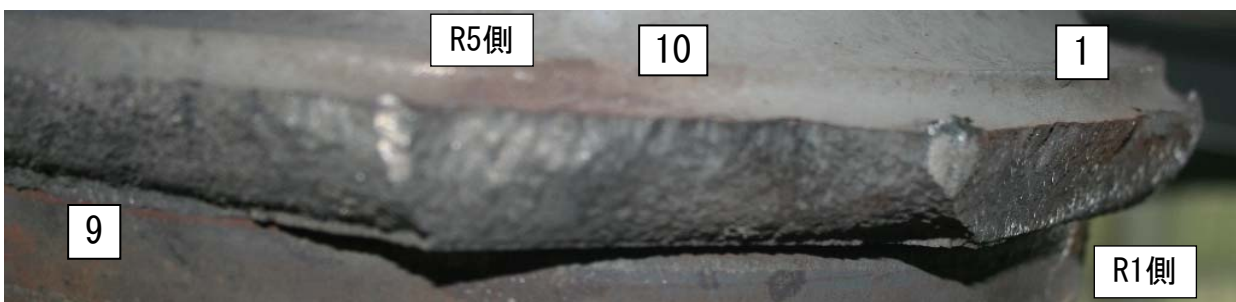
付図9 本件ハブの状況・ボス側（その1）

本件ハブのフランジ部は本事故時には2.3.2で記述したとおり、ハブボルト及びホイールナットで本件ホイールに締結された状態であったが、ハブボルト及びホイールナットを外したところ、No.10～1～3、No.4、No.5、No.6～8、No.9の5個の破片に分断されていた。

本件ハブは、フランジ部外側（ホイールと接触している側）の半径1mmのフランジ立ち上がり部（以下「R1部」という。）付近とフランジ部内側の半径5mmの立ち上がり部（以下「R5部」という。）とを結ぶ面で破断していた。

本件ハブのボス側破断面には、No.1～4付近において、いずれもR5部付近にのみ錆の発生が認められた。

ハブ円周方向の破断面全体については、No.9～10～1～5付近の各破断面は10角形を構成するように直線的であり、対峙するNo.6～8付近の破断面は連続した円弧のようになっていた。

破断面に、疲労破壊の特徴とされるストライエーション（縞状模様）が観察されたこと、及び2.8.2で記述したNo.1～4付近のR5部付近の破断面に認められた錆の状況から、き裂は、No.1～4付近のR5部近傍を起点とする金属疲労を原因とするものであり、このき裂が本件ハブの全周に進展して破断に至ったものと考えられる。

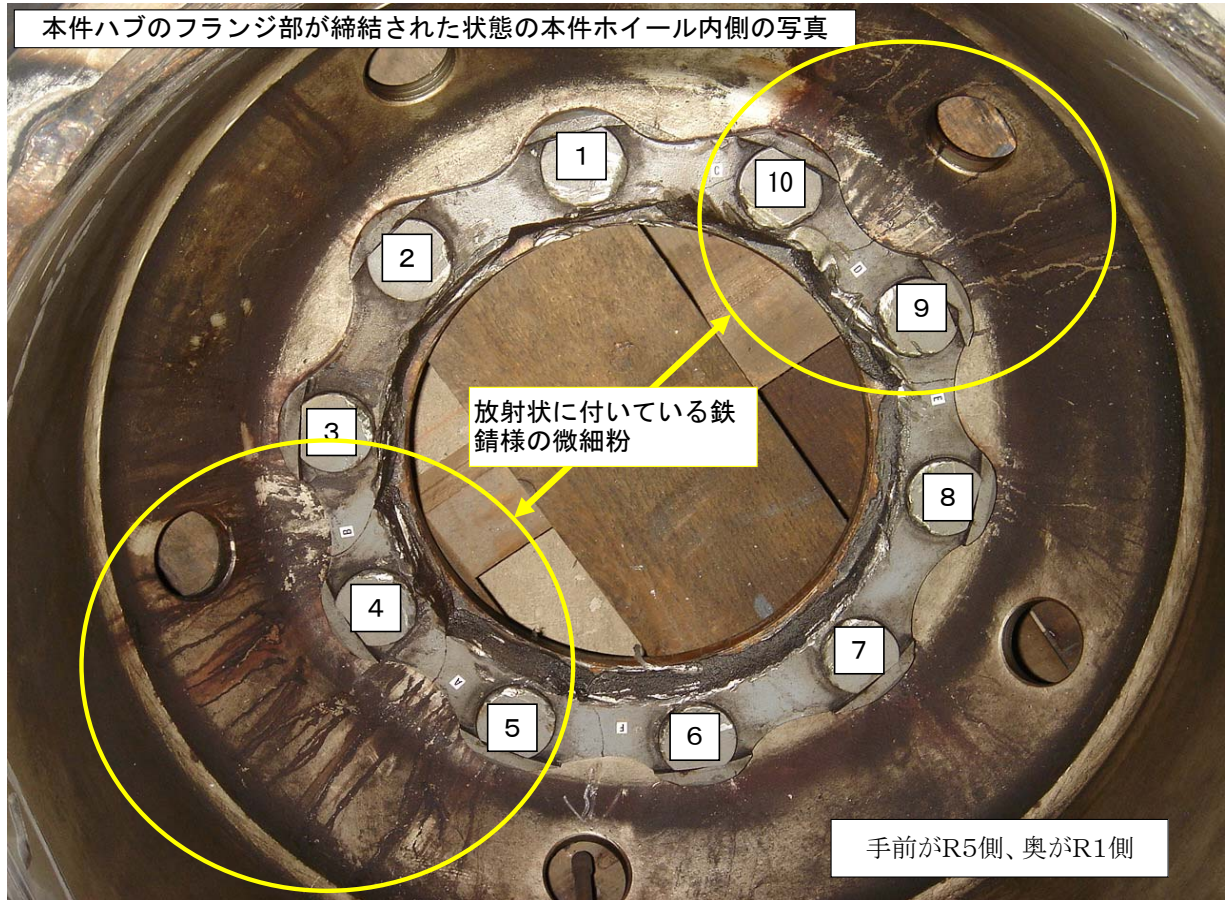
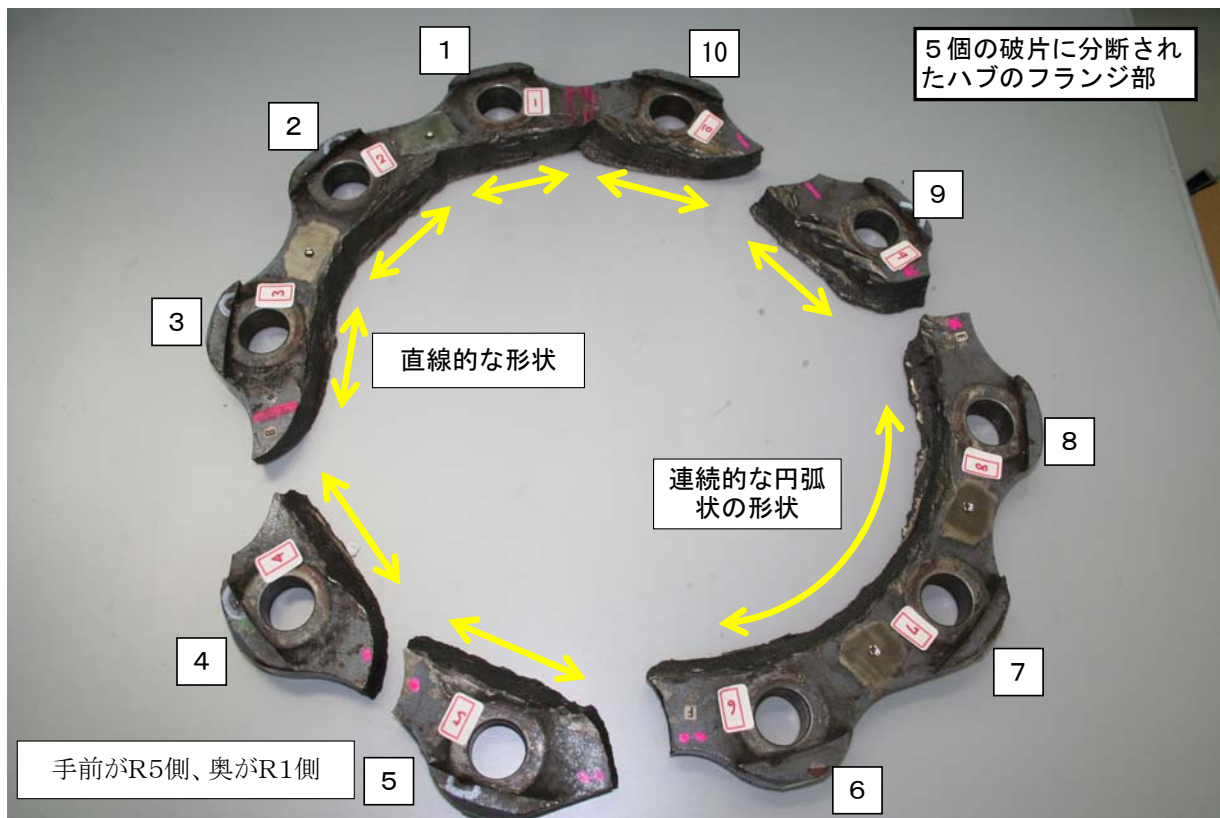
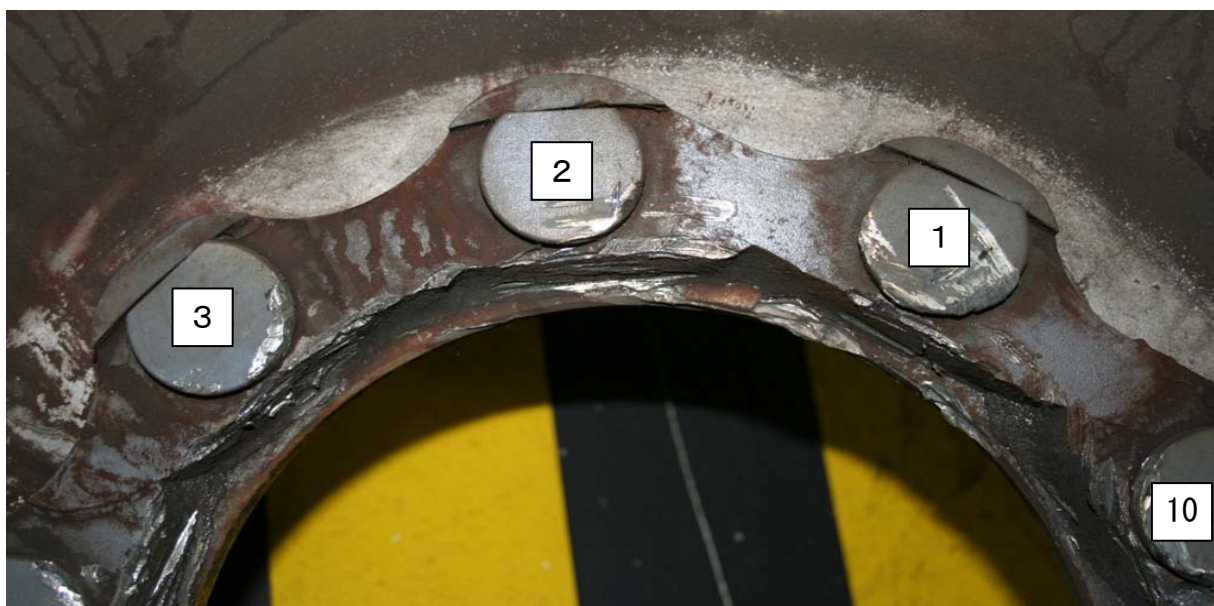
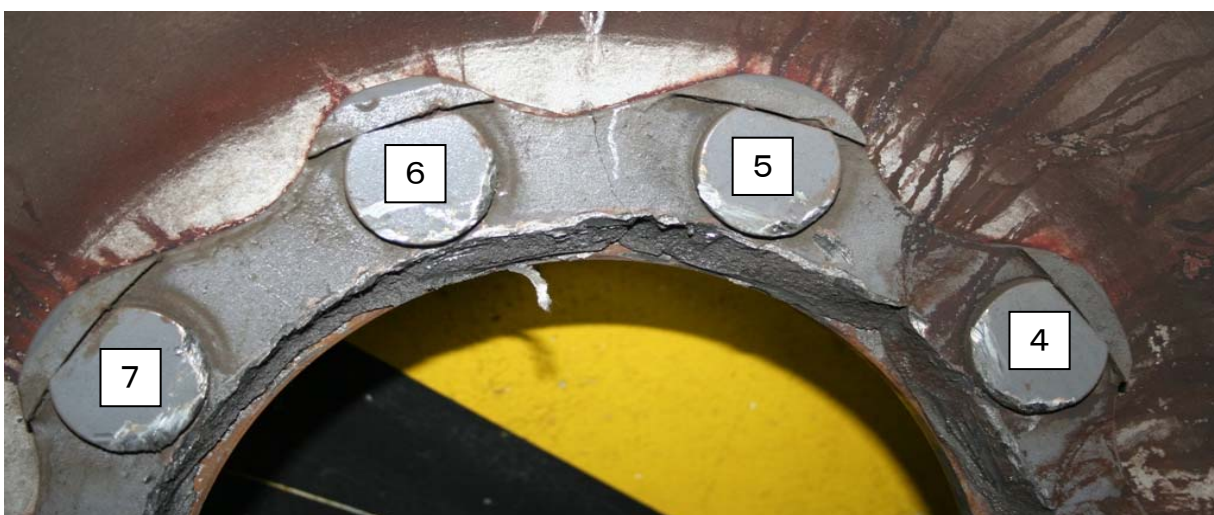
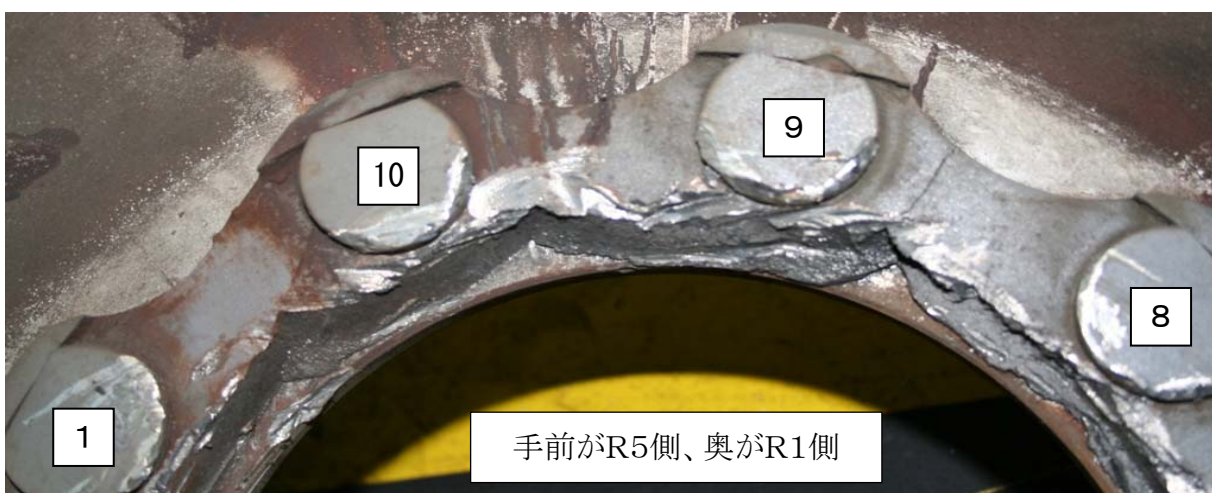
付図10 本件ハブの状況・フランジ側（その1）

4両目第1軸左側のハブ（車軸にホイールを接続する部品。2.5.6参照。以下「本件ハブ」という。）が破断し、本件ハブとこれに締結されているホイール（以下「本件ホイール」という。）が分離していた。

本件ハブは、ホイールとの接続部であるフランジ部（付図7参照）が、付け根部分において円環状に破断してボス部から分離して本件ホイールに締結されたまま残っていた。

本件ハブ及び本件ホイールは、それぞれの接触面が摩耗しており、本件ハブ及び本件ホイールのいずれも外周側の摩耗量が大きかった。（付図15参照）また、本件ホイール内側（本件ハブに接触している側）には、ハブボルト穴付近から放射状に鉄錆様の粉が付着していた。（付図10参照）

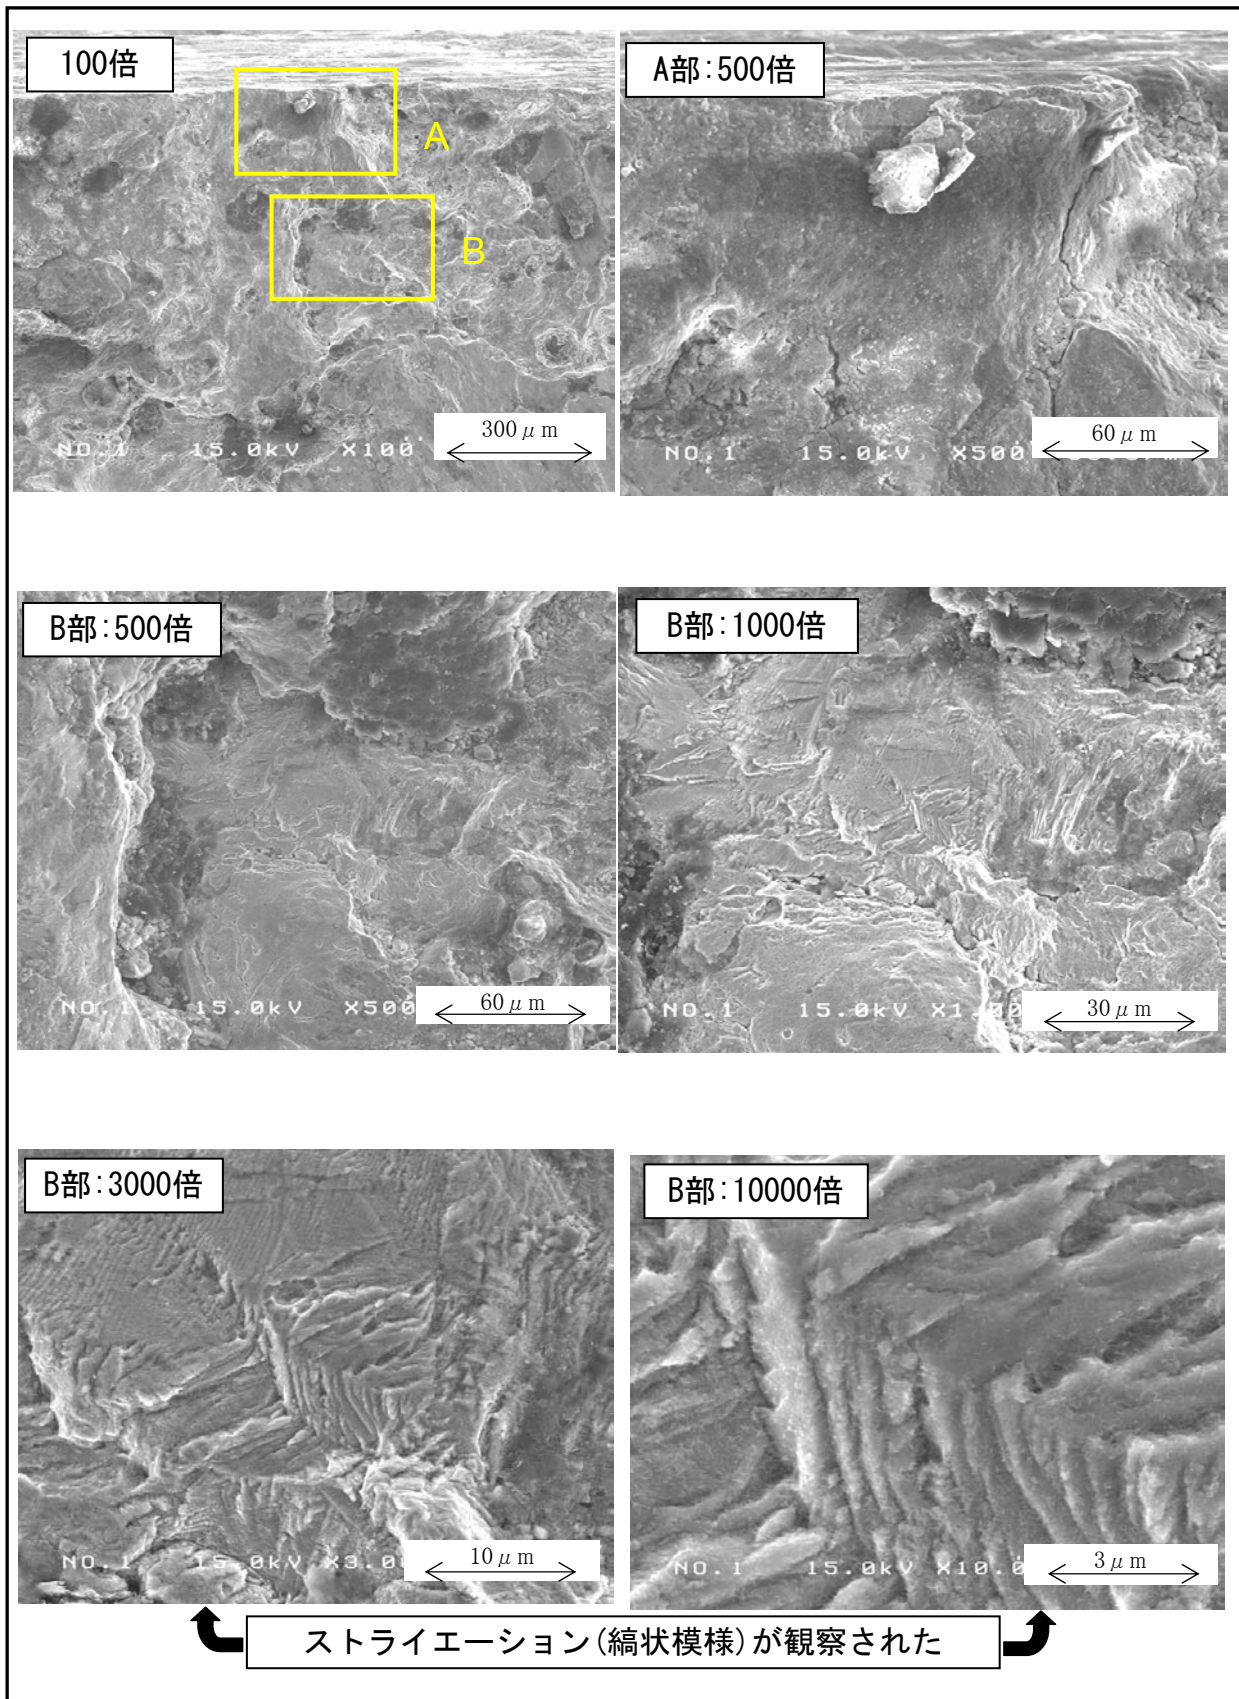
No. 1 R 5 部付近表面

R 5 部付近の破断面に、疲労破壊の特徴とされるストライエーション（縞状模様）が観察された。

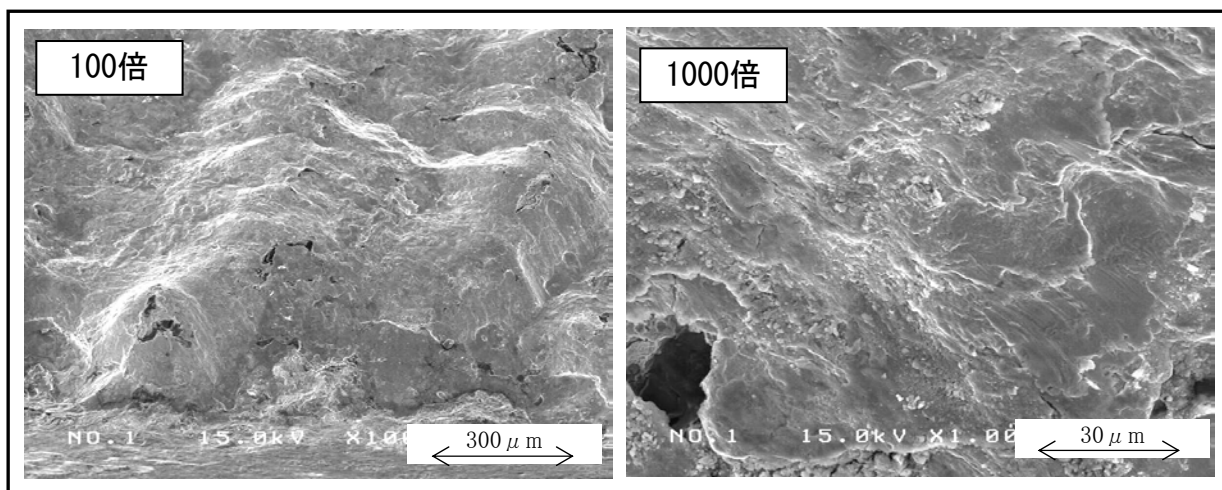
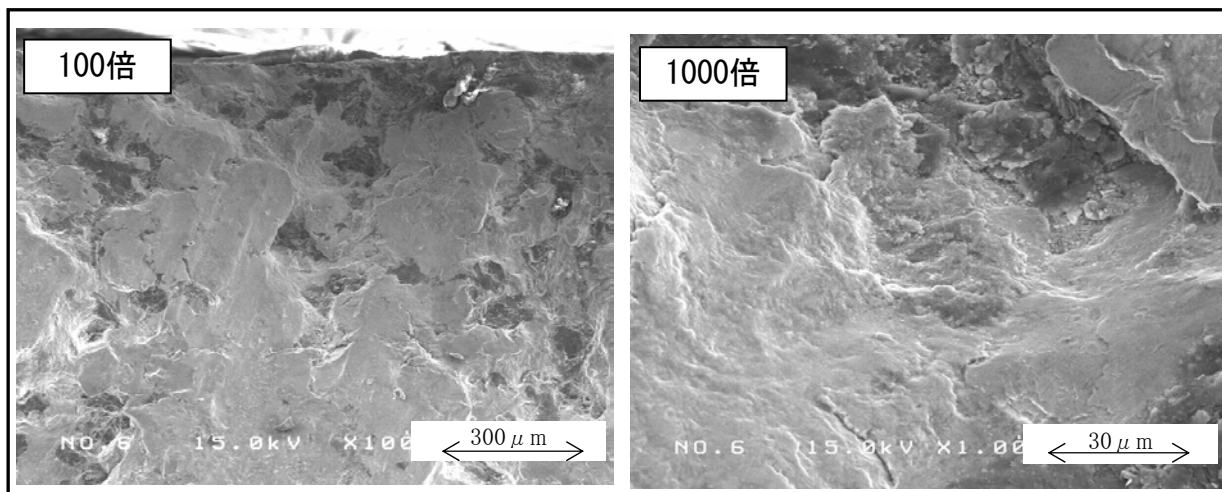
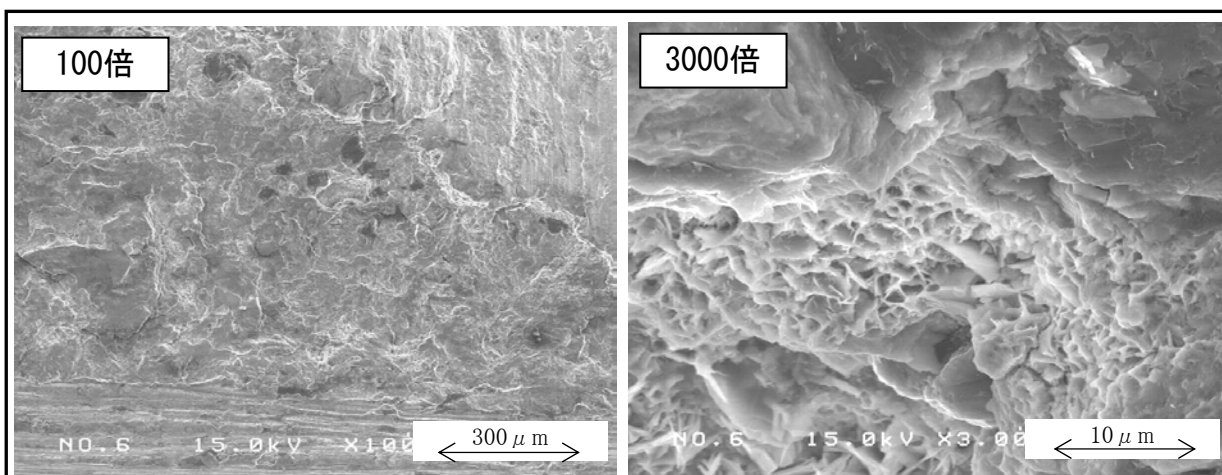
付図 1 1 破断面電子顕微鏡写真 (その 2)

R 1 部付近の破断面は、低倍率では延性破壊⁷の特徴のように観察されたが、高倍率では延性破壊か疲労破壊かは明確に識別することができなかった。

破断面は全体的に破断面同士が擦れたと見られる損傷で覆い尽くされており、R 5 部では特徴的な模様は観察されなかったが、R 1 部においては延性破壊の特徴とされるディンプル破断面（多数の小さい窪みが見られる破断面）が観察された。

ディンプル破断面(多数の小さい窪みが見られる破断面)が観察された

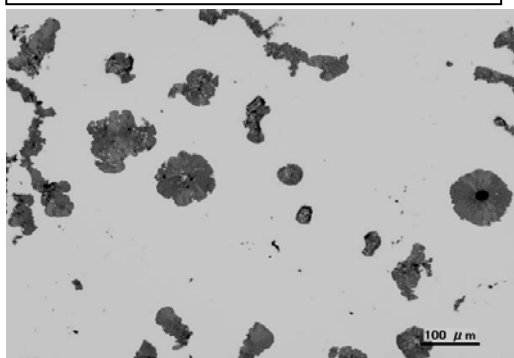
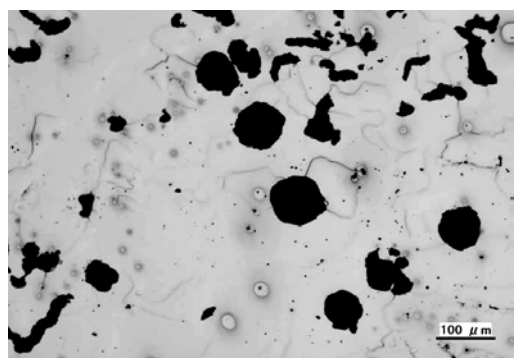
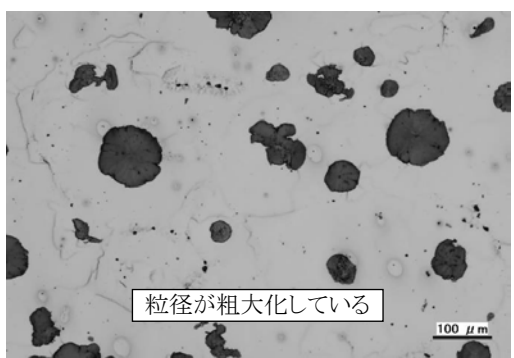
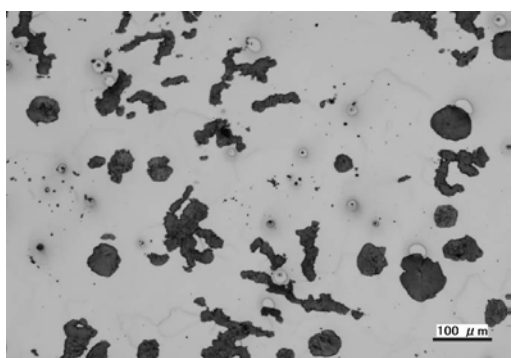
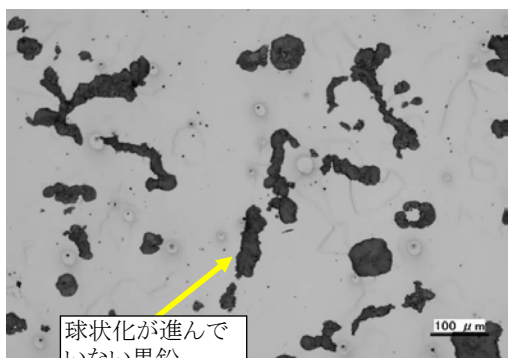
本件ハブ 黒鉛球状化率55%

本件ハブについては球状黒鉛が少なく粒径も粗大化していた。一方、健全ハブについては球状黒鉛が多く粒径も細粒化していた。

黒鉛球状化率を測定したところ本件ハブでは 5.5%、健全ハブでは 7.5%であった。FCD 45 の黒鉛球状化率の JIS 規格値は 70%以上とされており、本件ハブについては規格値を満たしていなかった。

また、2.9.2で記述したとおり、R5部付近における黒鉛球状化率は、健全ハブではJIS規格値（70%以上）を満たす75%であったのに対し、本件ハブでは規格値を満たさない55%であり、黒鉛の粒径も粗大化していた。

これらの結果から、本件ハブは、鑄造時の不具合による材質不良に伴って強度が低下していたものと推定される。

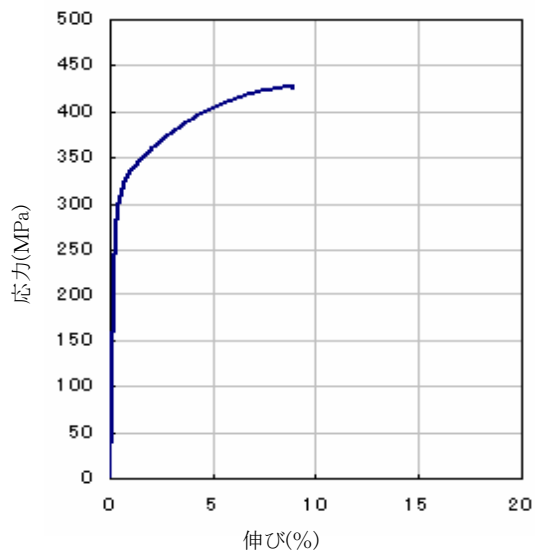
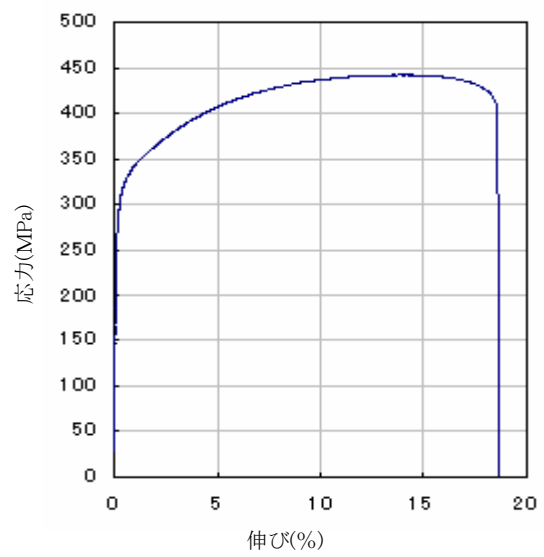
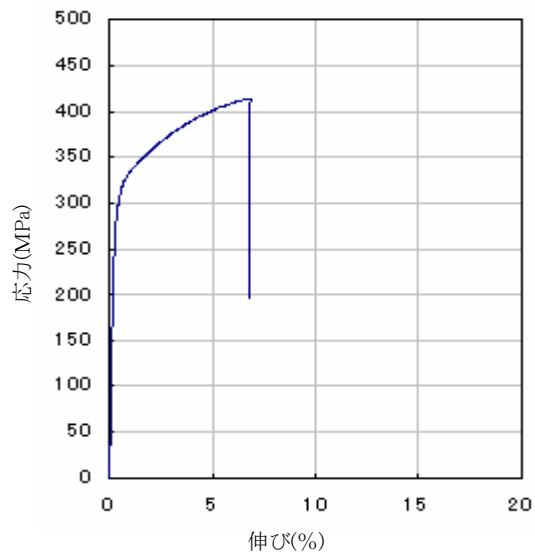
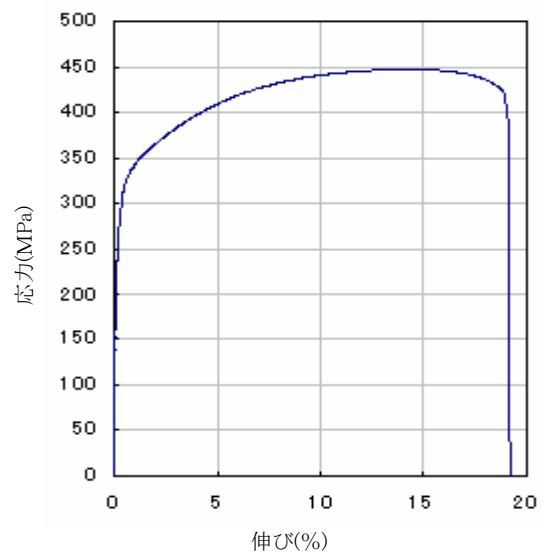
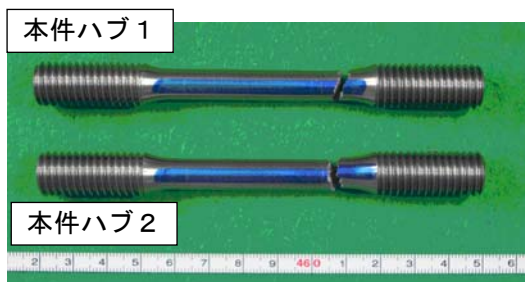
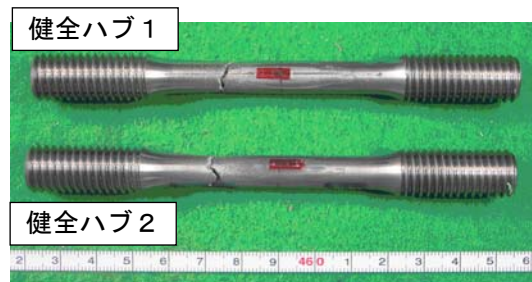
付図 1 3 引張り試験結果

試験の結果は以下のとおりであり、耐力はいずれの試験片も J I S 規格値を満足していたが、引張り強さ及び伸びについては、本件ハブの 2 片とも J I S 規格値を満たしていなかった。

2.10.1で記述したとおり、本件ハブから切り出した2片の試験片に対する引張り試験の結果は、2片とも、引張り強さについてはJIS規格値（441MPa以上）に満たない413～427MPaであり、伸びについてもJIS規格値（10%以上）に満たない7.4～8.7%であった。

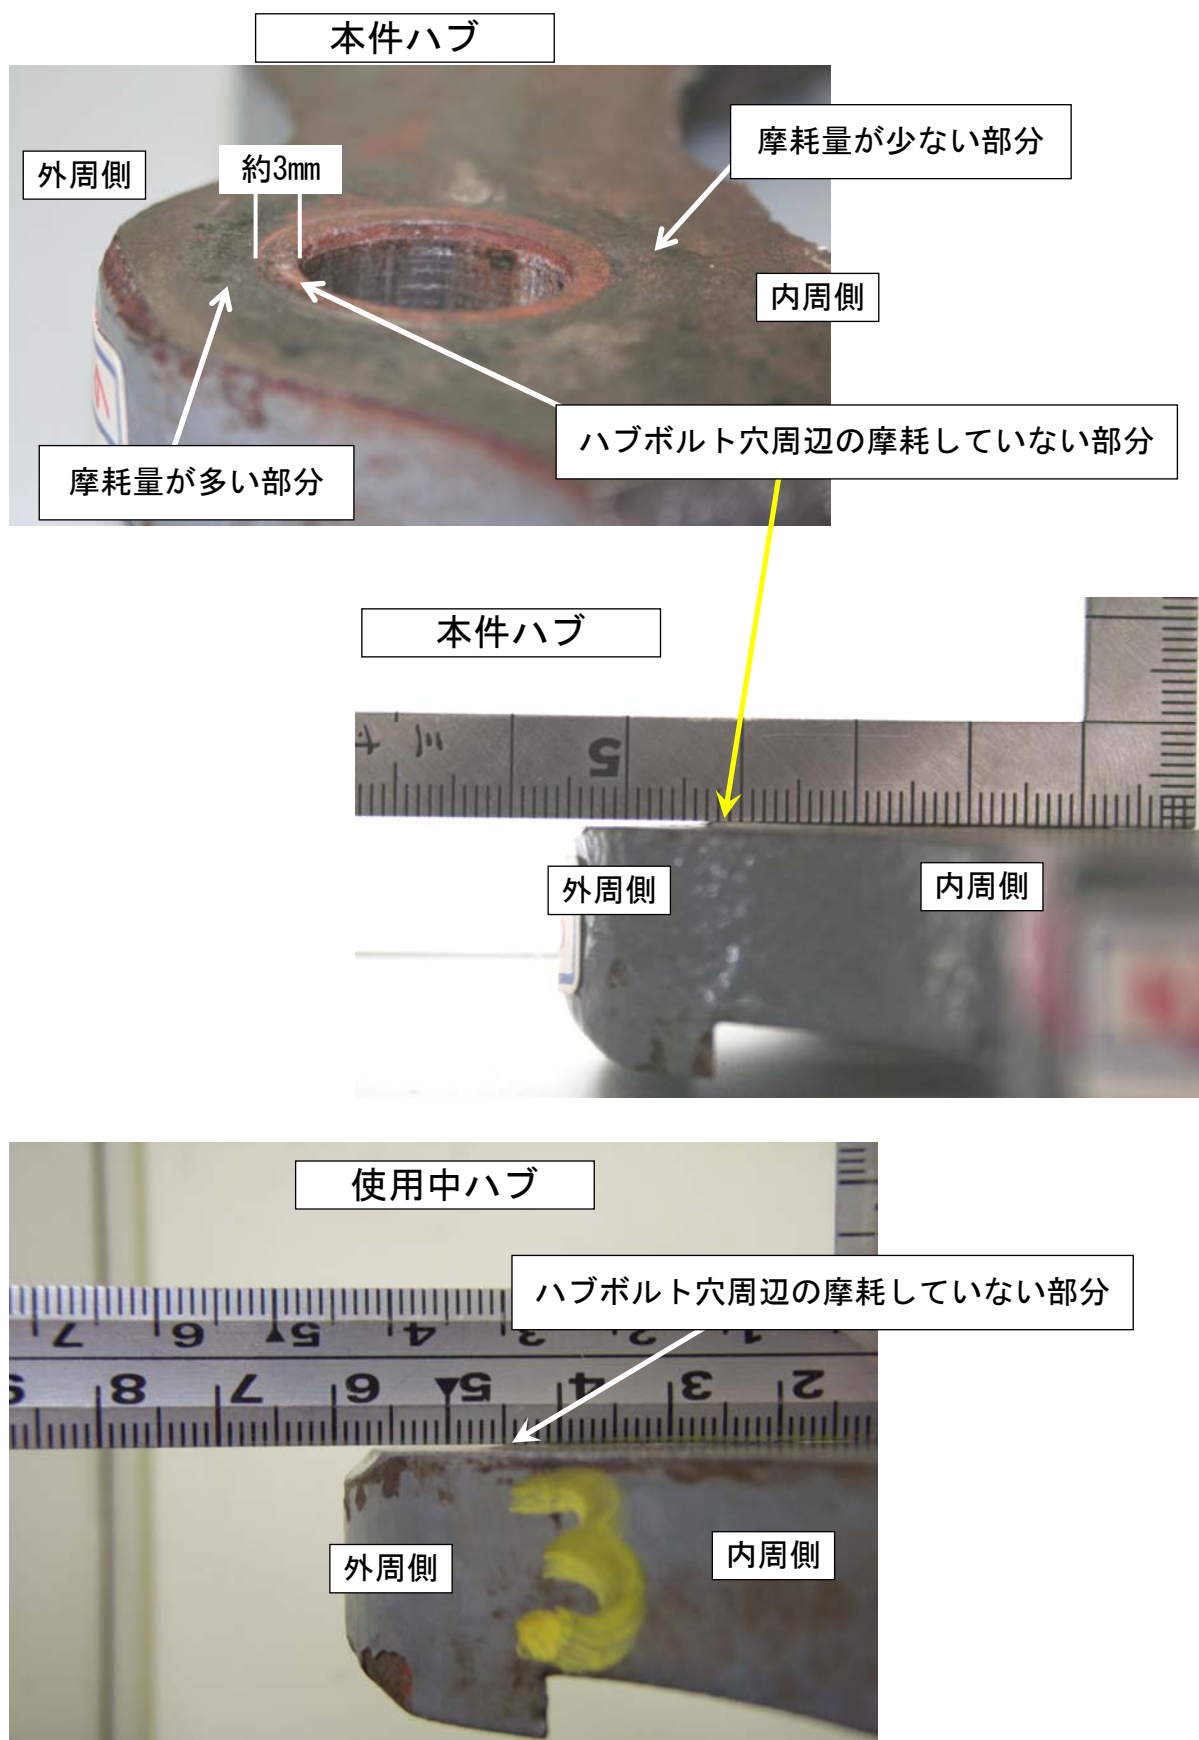
付図 1 5 本件ハブと使用中ハブの摩耗状況

本件ハブの摩耗量は0.46～0.66mmであり、平均値は0.56mmであった。本件ホイールの摩耗量は0.13～0.37mmであり、平均値は0.30mmであった。

2.11.3で記述したとおり、本件ハブ及び本件ホイールは、それぞれの接触面が本件ハブについては平均0.5mm程度、本件ホイールについては平均0.3mm程度摩耗していた。また、本件ホイール内側（本件ハブに接触している側）にはハブボルト穴付近から放射状に鉄錆様の粉が付着していた。これらのことから、本件ハブ及び本件ホイールの摩耗は、フレットング摩耗であり、列車の走行に伴って発生した本件ハブと本件ホイールの接触面における微細な相対振動によって発生したものと推定される。

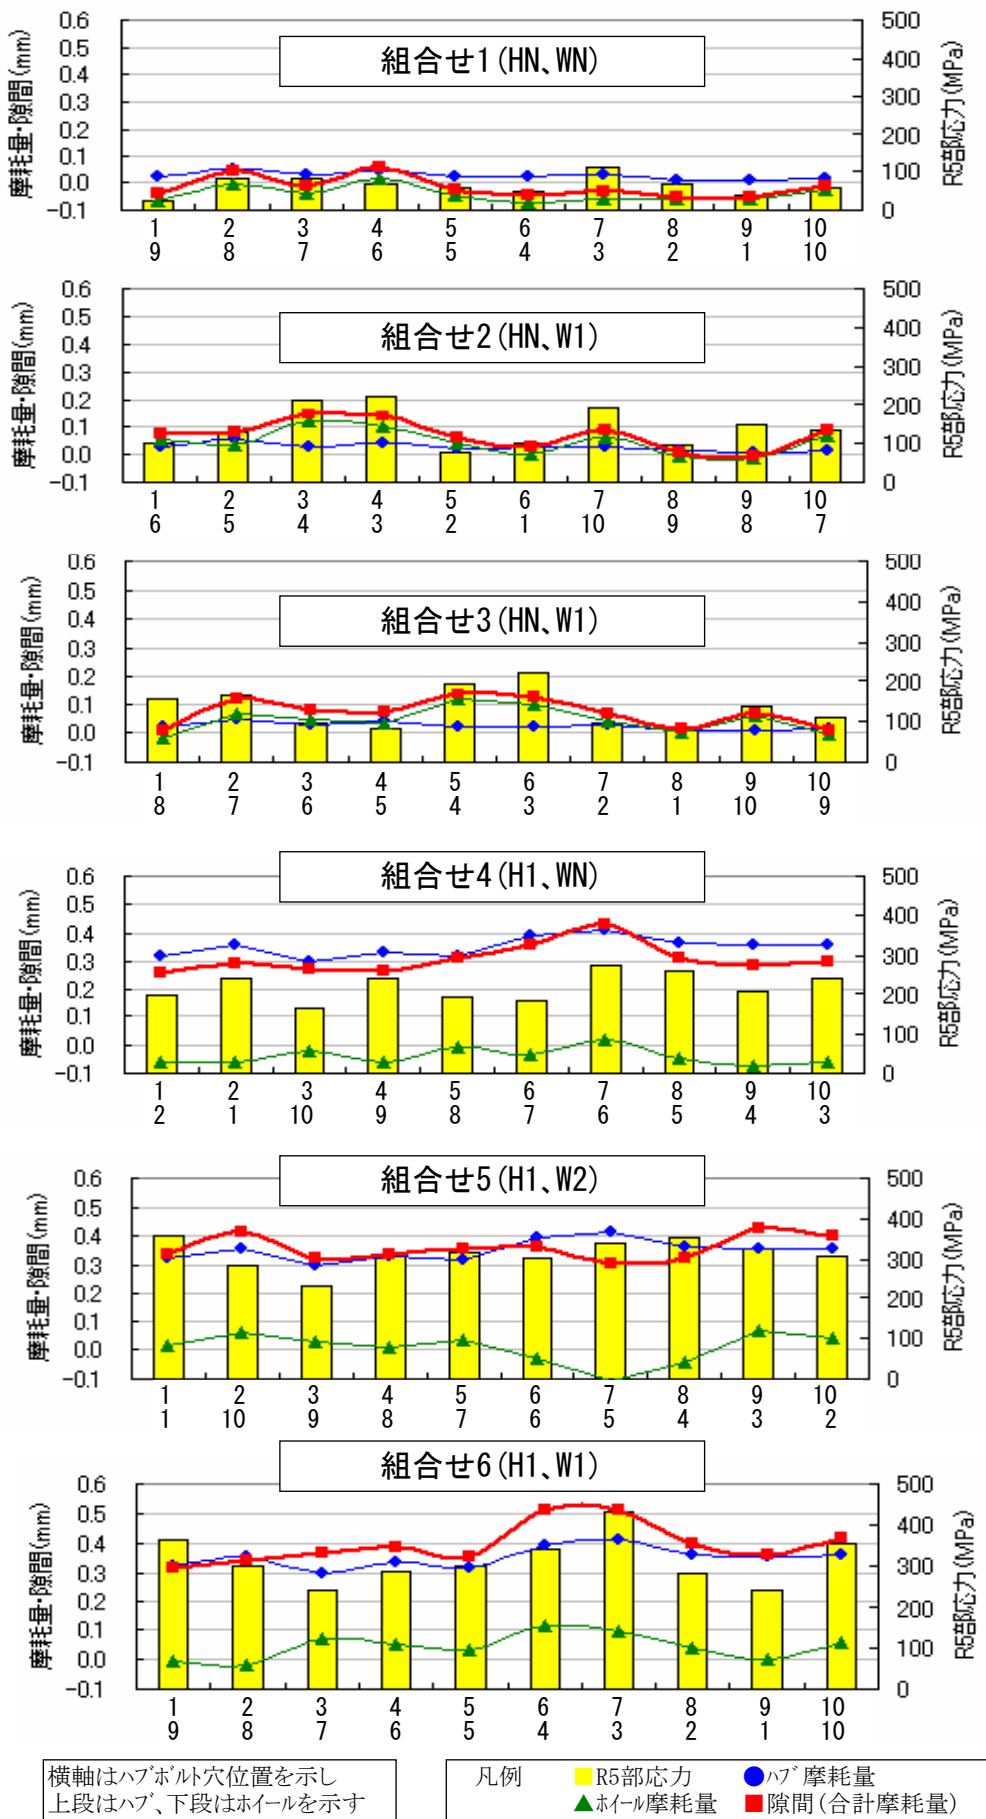
付図 1 8 摩耗量・隙間と応力の関係図

各組合せごとのハブボルト穴ごとのハブとホイールの隙間（合計摩擦耗量）と応力の関係を付図18に示した。測定された応力は組合せ6（H1、W1）において隙間（合計摩擦耗量）が0.51mmの箇所でも最大の431MPaを示したほか、FCD45の耐力のJIS規格値の最小限度である284MPaを超えるものもあったが、耐力を超えたことによる塑性変形⁸は見られなかった。

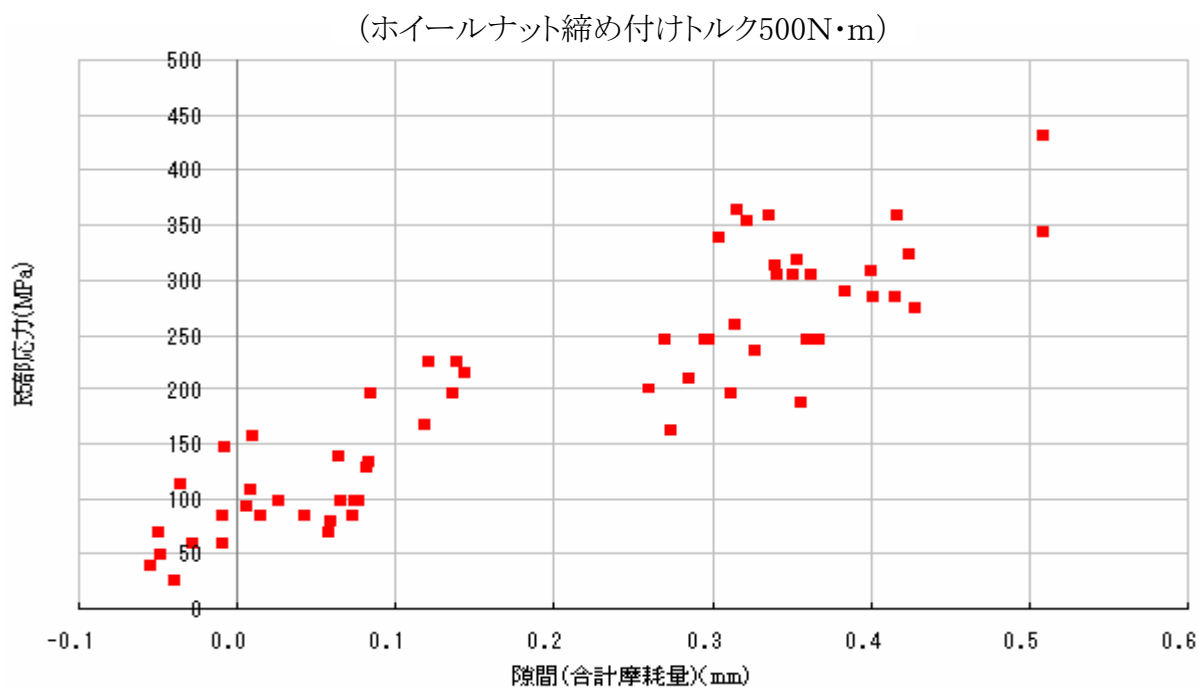
付図 1 9 隙間・応力線図

これらの各測定値を取りまとめると付図19のようになり、隙間（合計摩擦耗量）とホイールナットの締め付けによって発生する応力には強い相関関係が見られた。
