鉄道事故調査報告書

株式会社ゆりかもめ 東京臨海新交通臨海線船の科学館駅構内 列車脱線事故

平成20年2月29日

I 株式会社ゆりかもめ東京臨海新交通臨海線
船の科学館駅構内 列車脱線事故

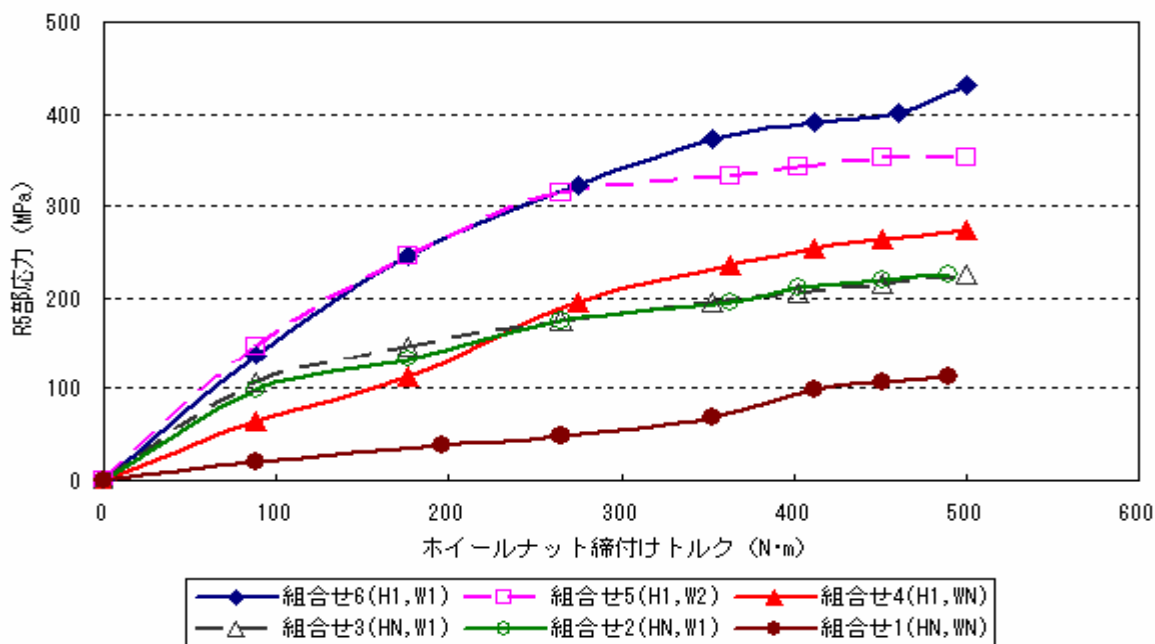
付図 2 0 ホイールナット締め付けトルクと応力線図

組合せ別の応力については、組合せ6（H1、W1）の場合が最も大きく、締め付けトルク500N・m（トルクレンチの指示は55kgf・m）では431MPaを示した。また、組合せ1（HN、WN）の場合には、締め付けトルク500N・mで113MPaであった。

組合せ5（H1、W2）及び組合せ6（H1、W1）における測定では、締め付けトルクが290N・m以上の場合に、FCD45の耐力のJIS規格値の最小限度である284MPaを超える引張り応力が計測されたが、耐力を超えたことによるハブの塑性変形は見られなかった。

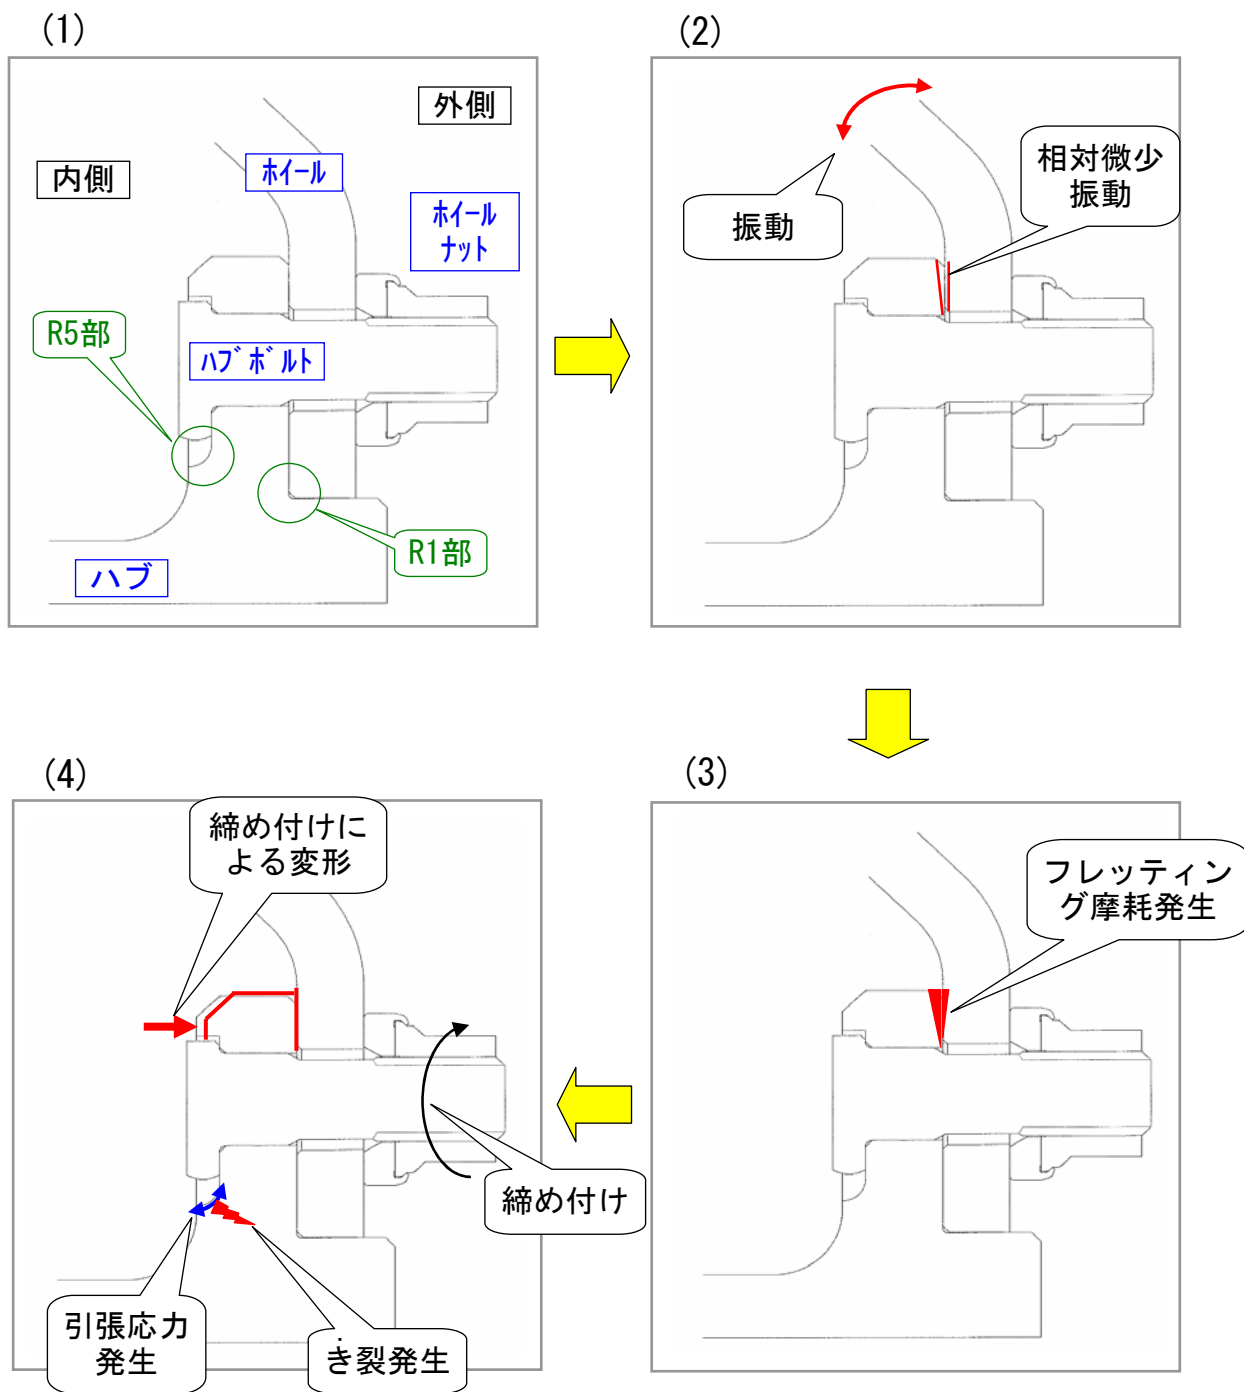
付図 2 1 き裂発生メカニズム (推定)

3.4で記述したとおり、本件ハブ及び本件ホイールのそれぞれの接触面には、本件ハブについては平均0.5mm程度、本件ホイールについては平均0.3mm程度のフレットング摩耗が発生しており、本件ハブのR5部には、ホイールナットの締め付けによって、3.5で記述した製造時に発生していたと考えられる圧縮の残留応力を上回る相当大きな引張り応力が平均応力として発生していたものと推定される。

本件ハブにおいては、これらの平均応力と応力振幅が3.5で記述した疲労限度を超えたことから、3.2で記述したとおり、R5部において金属疲労によるき裂が発生し、それが進展して本件ハブが破断したものと推定される。

本件ハブにおいて、応力が疲労限度を超えたことについては、2.5.6.2で記述したとおり、本件ハブの設計において、接触面に隙間のある状態でホイールナットの締め付けによって発生する応力が想定されていなかったこと、及び3.3で記述したとおり、本件ハブに材質不良に伴う強度低下が発生していたことによるものと推定される。

このため、台車製造社は、今後、ハブの設計に際しては、ハブとホイールの接触面にはフレットング摩耗が発生し、これによって生じたハブとホイールの隙間をホイールナットで締め付けることにより、隙間を密着させるようにハブが変形して応力が発生することを考慮する必要がある。

また、現在使用されているハブが、摩耗が生じた場合にホイールナットの締め付けによって発生する応力が設計において想定されていないものである場合には、摩耗量管理値の検討を行ったうえで強度の検討を行い、その結果、強度が不足する場合には十分な強度を有するものに交換する等の対策を講ずるべきである。

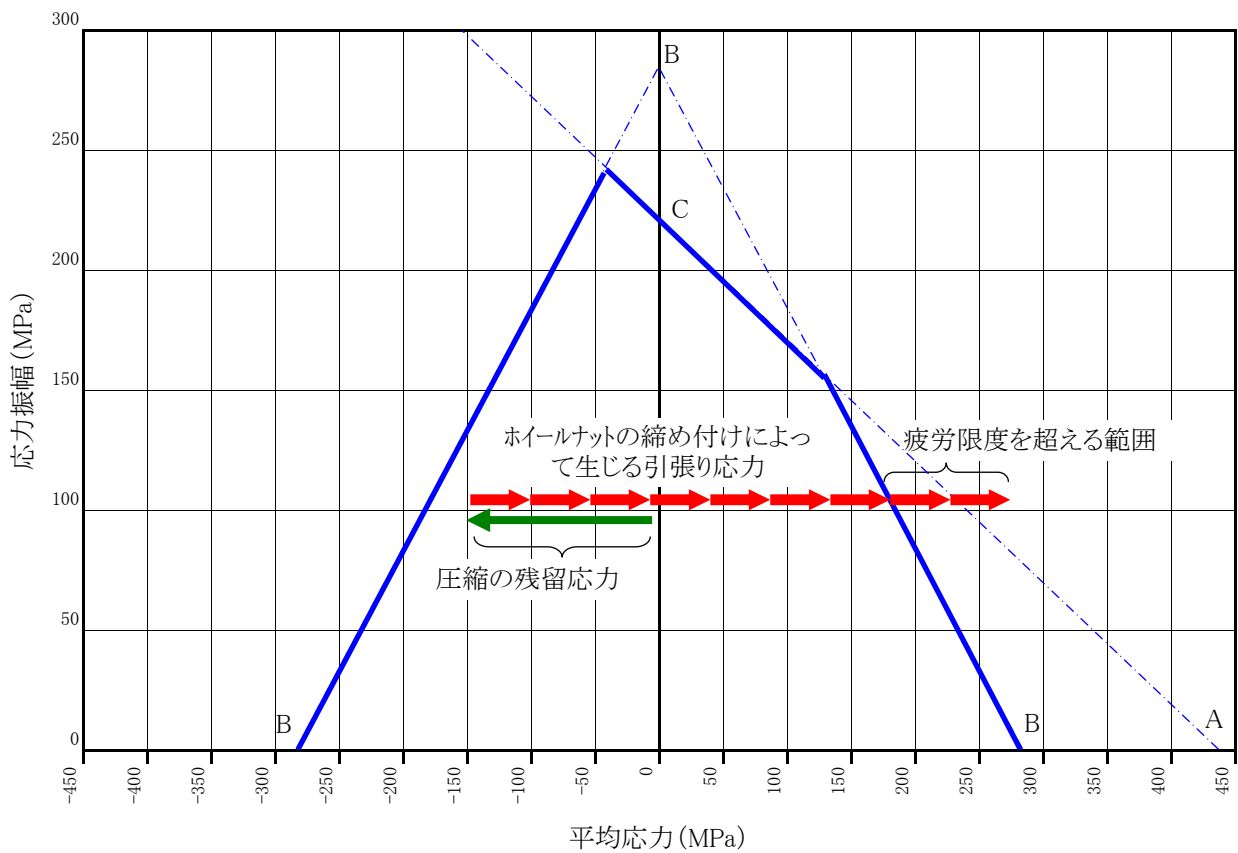
付図 2 2 疲労限度線図

そこで、ハブのR5部において、圧縮の残留応力を仮に-150MPaと仮定し、これに2.11.4.3で測定されたホイールナットの締め付けによって発生する引張り応力に相当する0~430MPaが加わるとすれば、変動応力による疲労を考える場合の平均応力は-150~280MPaの範囲となるので、2.11.2で測定された変動応力の値(102MPa)を応力振幅として疲労限度線図に記入すると付図22のようになり、平均応力が180MPa程度以上となれば疲労限度を超えることとなる。

引張り強さ	A	441 MPa (JIS規格値を用いた)
耐力	B	284 MPa (JIS規格値を用いた)
疲労限度	C	220 MPa (引張り強さの0.5倍とした)
応力振幅		102 MPa
平均応力		-150 ~ 280 MPa

(圧縮の残留応力-150 MPaにホイールナット締め付けによって生じる引張り応力の0~430 MPaを加えた。)
