# 鐵道事故調查報告書

## Ⅱ 九州旅客鉄道株式会社指宿枕崎線列車脱線事故

事故種類：列車脱線事故

指宿枕崎線 薩摩今和泉駅構内

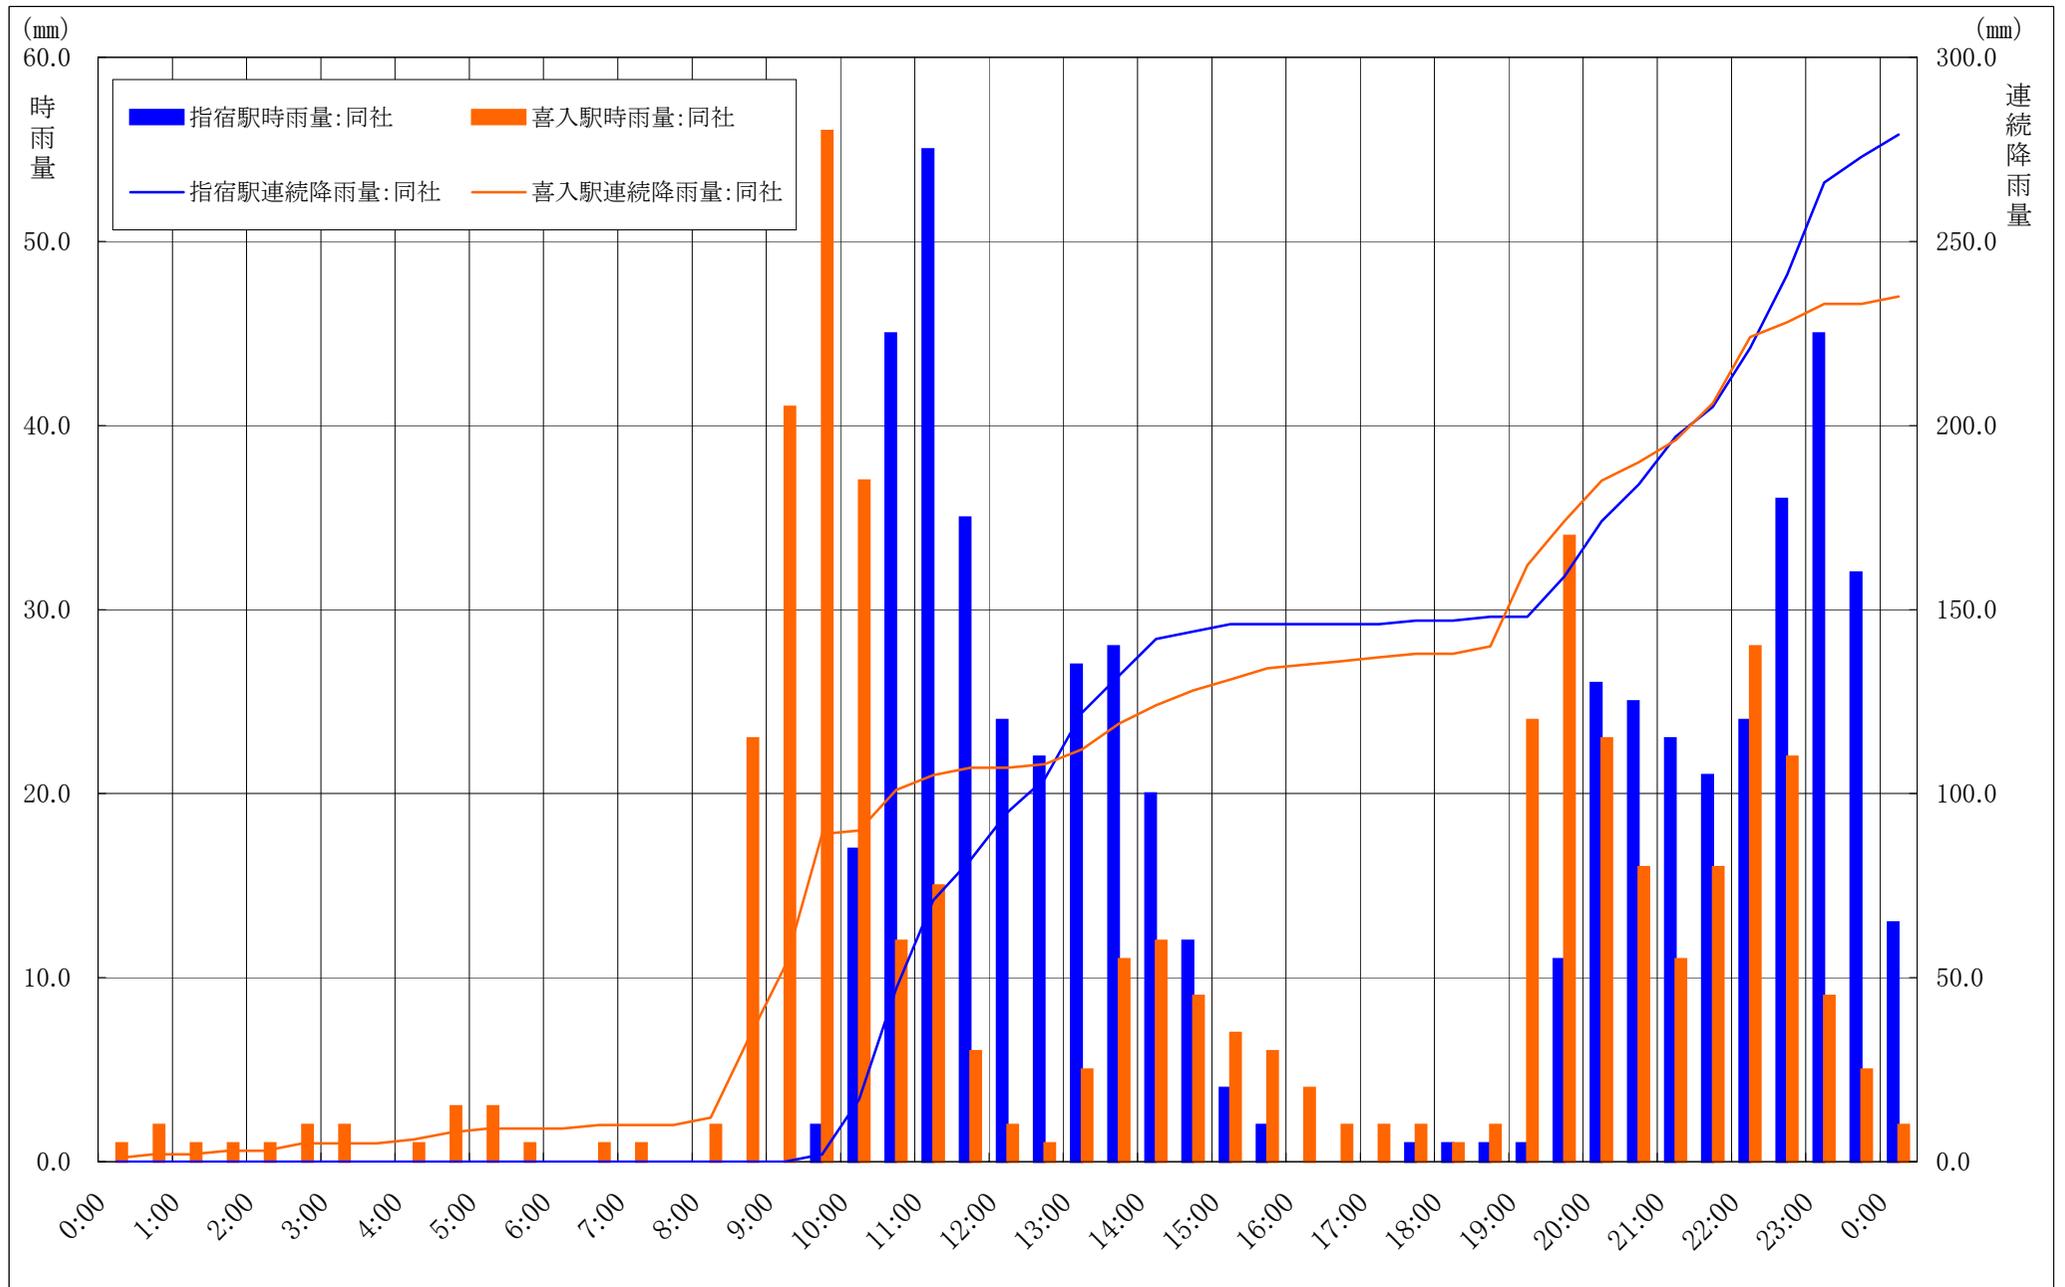
付図5 事故当日の雨量推移

7月3日(0時00分～24時00分)の降雨については、本事故現場から北北西に約1.1kmの喜入駅に設置されている同社の雨量計における連続降雨量は235mm、本事故前の22時30分、23時00分及び23時30分の時雨量については、それぞれ22mm、9mm、5mmであった。

また、同現場から南東に約7kmの指宿駅に設置されている同社の雨量計における7月3日(0時00分～24時00分)の連続降雨量は279mm、本事故前の22時30分、23時00分及び23時30分の時雨量については、それぞれ36mm、45mm、32mmであった。

一方、2.8 に記述したように、指宿駅の雨量計は、同線に設置されている雨量計としては本事故現場に最も近く、喜入駅の雨量計よりも多い連続降雨量が観測されていた。また、本事故前の22時30分から23時30分までの時雨量が30mm以上であり、2.7.2(3)に記述したように、警戒鳴動ラインを超えていた。

このことから、線区内の運転規制を行う場合は、運転規制区間の降雨状況が最も反映される雨量計の規制基準により判断することが望ましい。

用いて行っていたが、平成19年8月20日から指宿駅の雨量計のみで行うこととした。

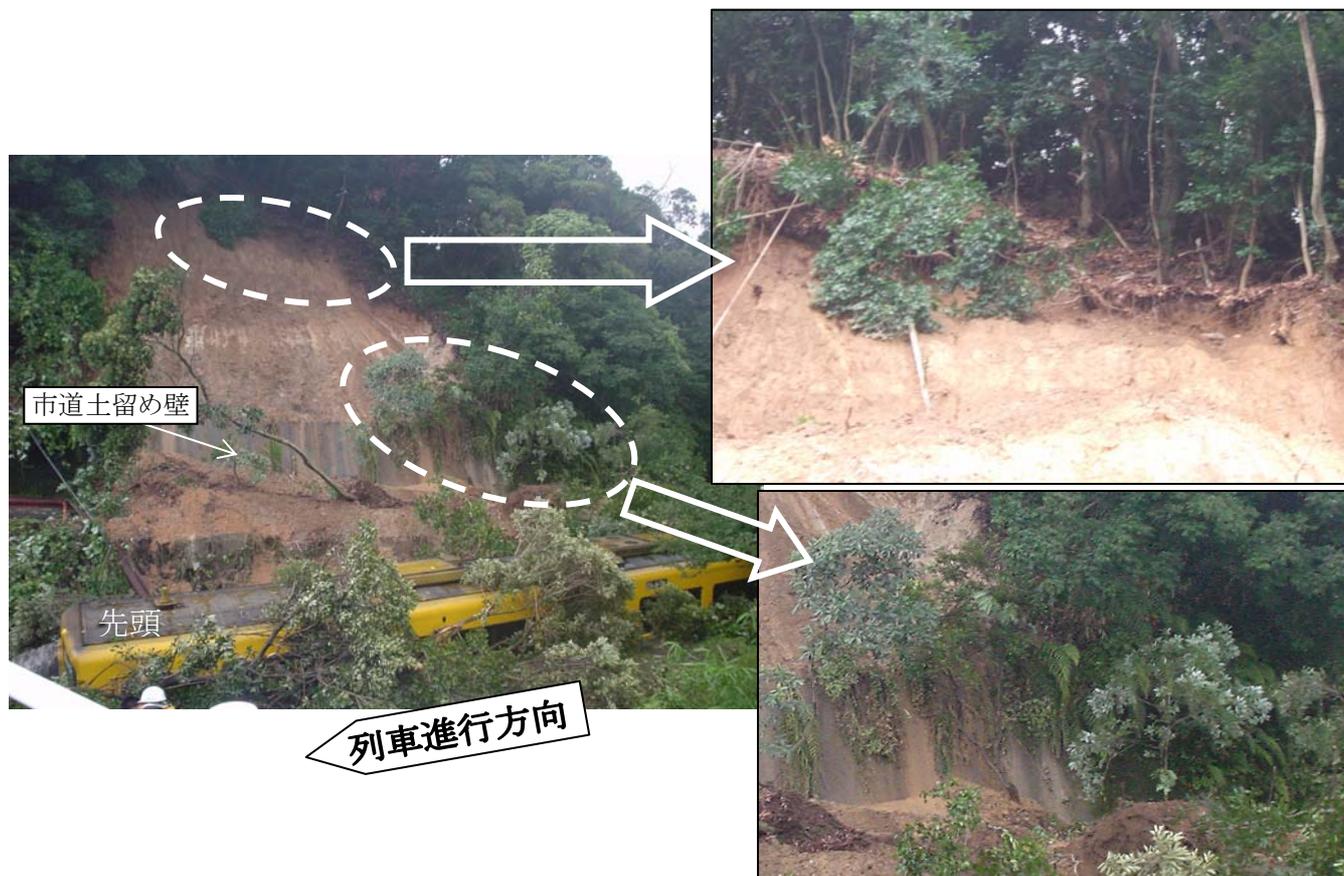
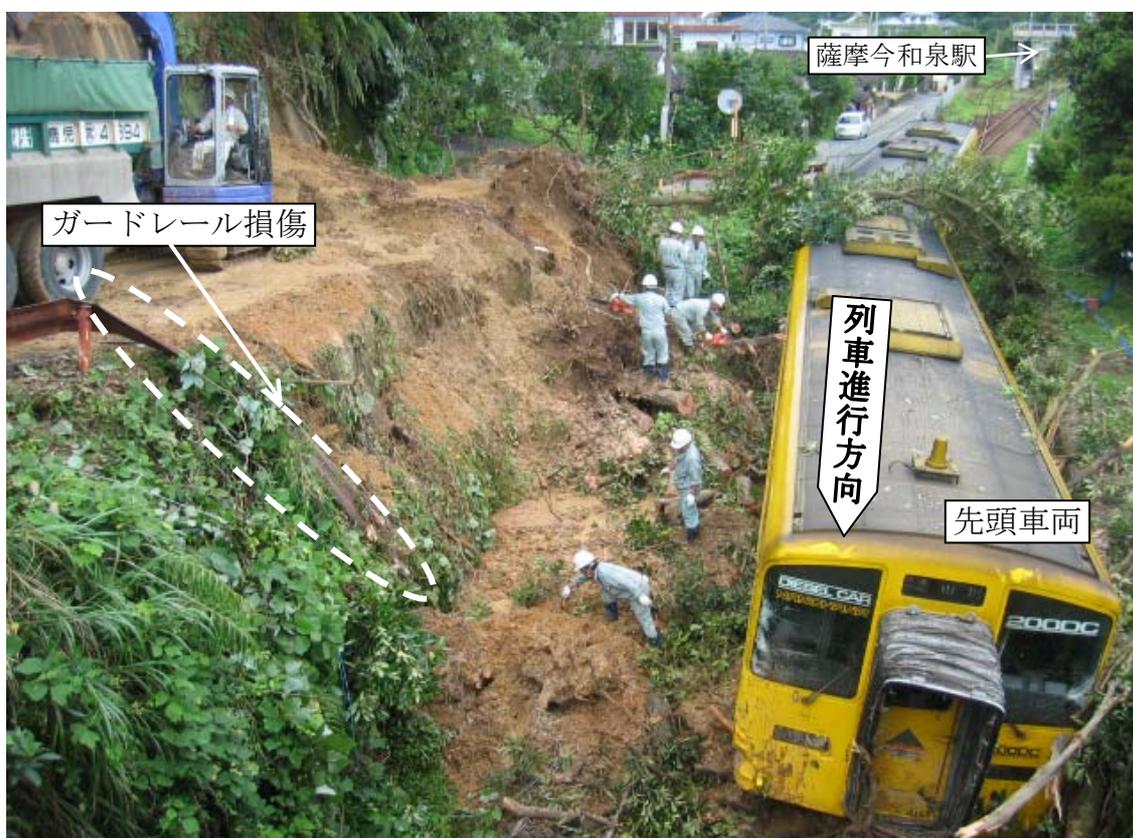
写真1 樹木及び土砂流入の状況

- (1) 本件崩壊箇所においては、幅約20m、高さ約10mの範囲で土砂が流出し地表を覆っている樹木が滑落していた。
- (2) 本件列車は、先頭が38k098m付近に停止し、先頭車両の前台車第1軸が約2.0m、第2軸が約1.5mそれぞれ左へ脱線していた。
- (3) 本事故現場は、跨線橋手前の掘割の区間であり、普段から暗く前部標識灯の照射範囲しか線路内を確認できない状況であった。さらに、事故当時の天候は断続的な雨であり、前方の視界は悪く見づらい状況であった。

2.8 に記述したように、喜入駅に設置している雨量計における連続雨量が235mm、指宿駅に設置している雨量計における連続雨量が279mmと降雨量が多かったこと及び2.6.4 に記述したように、本件崩壊箇所は、未固結推積物で白色火山灰からなる粘土(シルト)、砂等の地盤であり、降雨によって表層土に雨水が浸透し地盤が緩み表層崩壊を起こし、土砂が流出したものと考えられる。

本事故は、本件崩壊箇所が雨によって地盤が緩み表層崩壊を起こし、土砂が市道を越え線路内に流入したため、本件列車が土砂とともに滑落した樹木に衝突するとともに堆積した土砂に乗り上げたことにより、前台車全2軸が脱線したことによるものと推定される。

- (1) 鹿児島県は、本件崩壊箇所付近の斜面を切り崩し安定勾配とするとともに地表面を植生マットで覆う対策に着手した。
- (2) 同社は、同線の薩摩今和泉駅～指宿駅間について、喜入駅設置の雨量計のみで行っていた運転規制を、事故後は喜入駅及び指宿駅設置の雨量計双方の観測値を

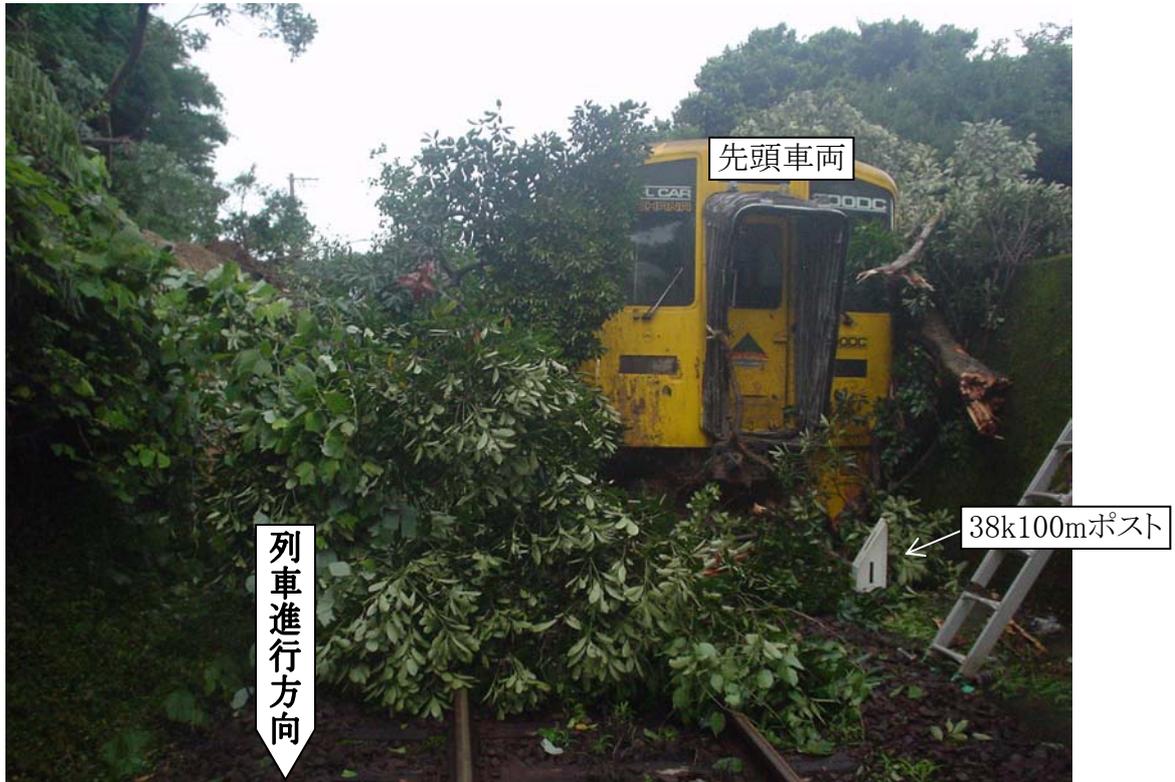
写真2 脱線現場の状況

3.3 に記述したように、本件崩壊箇所から土砂が流出したことにより、流出した土砂とともに樹木が滑落し、本件列車が樹木に衝突するとともに堆積した土砂に乗り上げ先頭車両の前台車全2軸が左へ脱線したものと推定される。

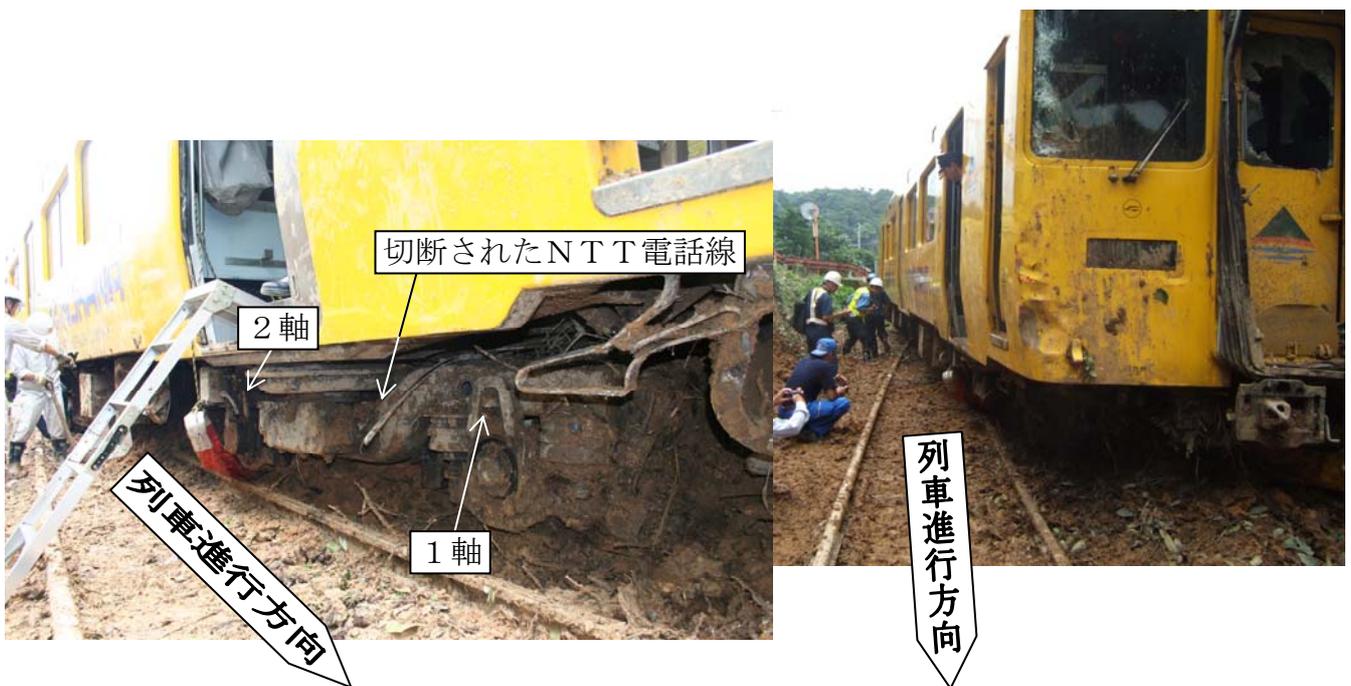
写真3 列車の脱線状況

樹木及び土砂を撤去後に撮影

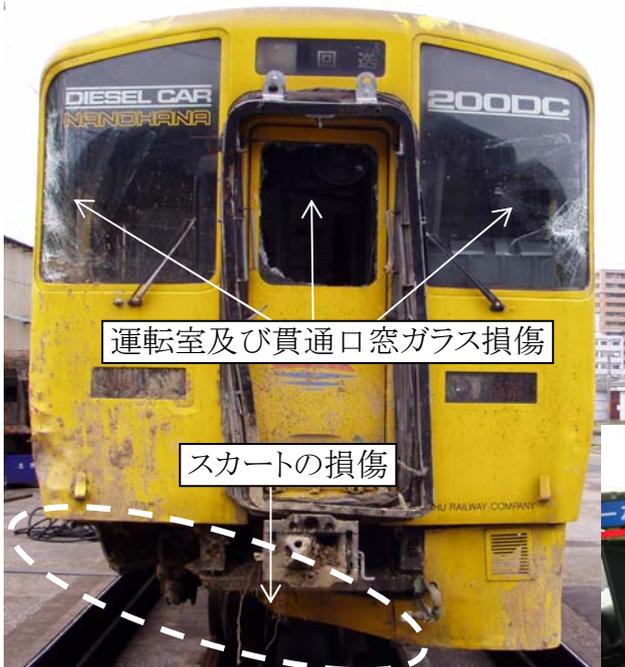
# 写真4 車両の損傷状況

本件列車の先頭車両の前面下部スカート、車体側面等が損傷し、運転席等前面窓ガラスが破損して散乱していた。

運転室及び貫通口窓ガラス損傷

スカート損傷

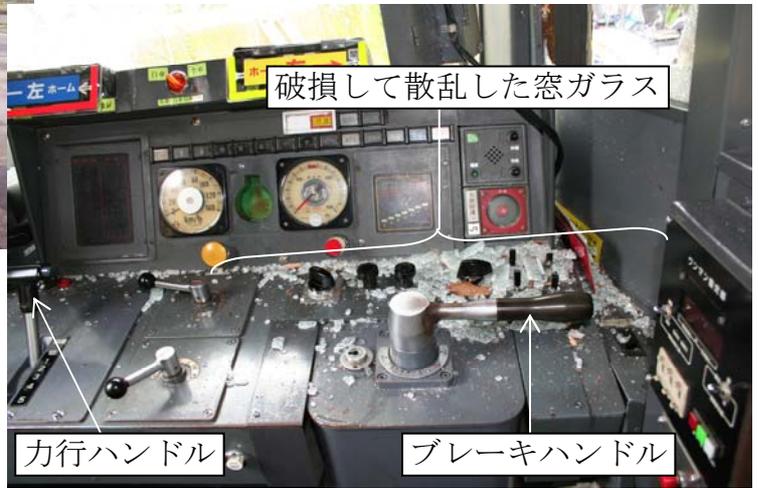
先頭車両前面の損傷状況

運転室の状況

破損して散乱した窓ガラス

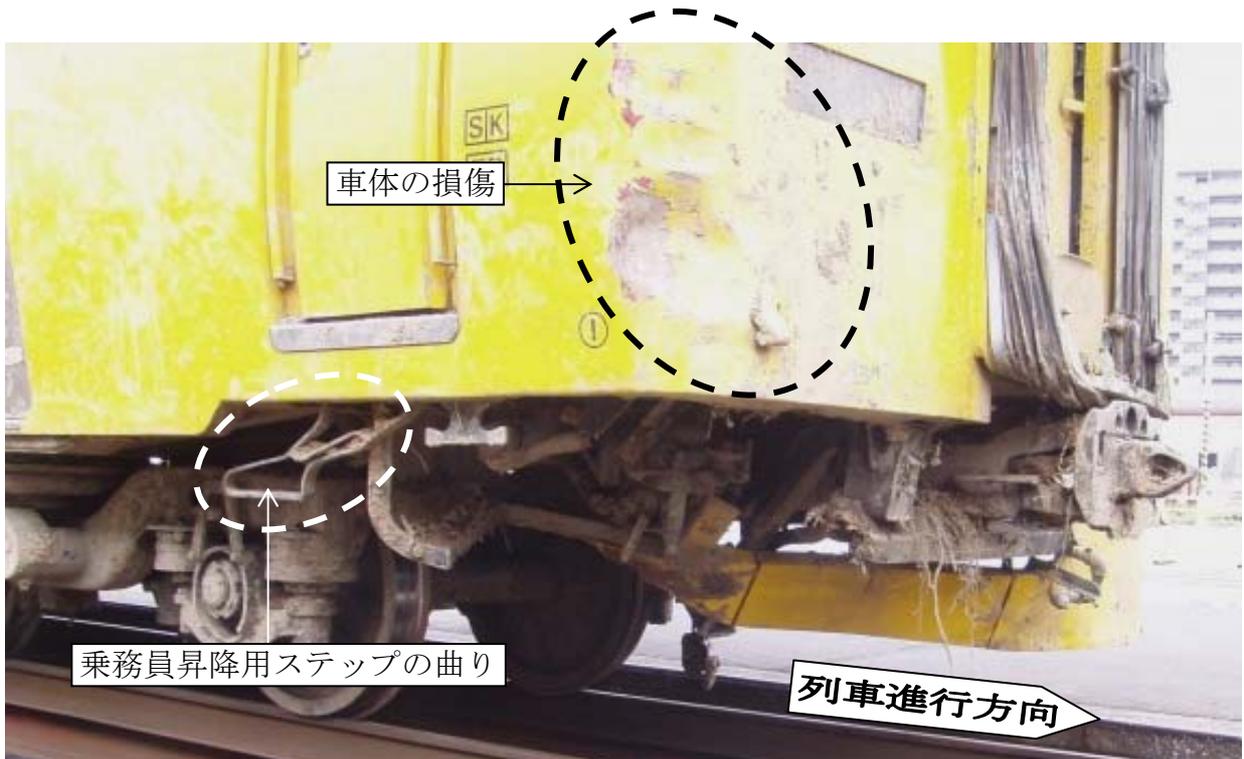
車体の損傷

乗務員昇降用ステップの曲り
