鐵道事故調查報告書

長崎電気軌道株式会社 桜町支線諏訪神社前停留場～
公会堂前停留場間 車両脱線事故

平成20年7月25日

長崎電気軌道株式会社桜町支線諏訪神社前停留場～
公会堂前停留場間 車両脱線事故

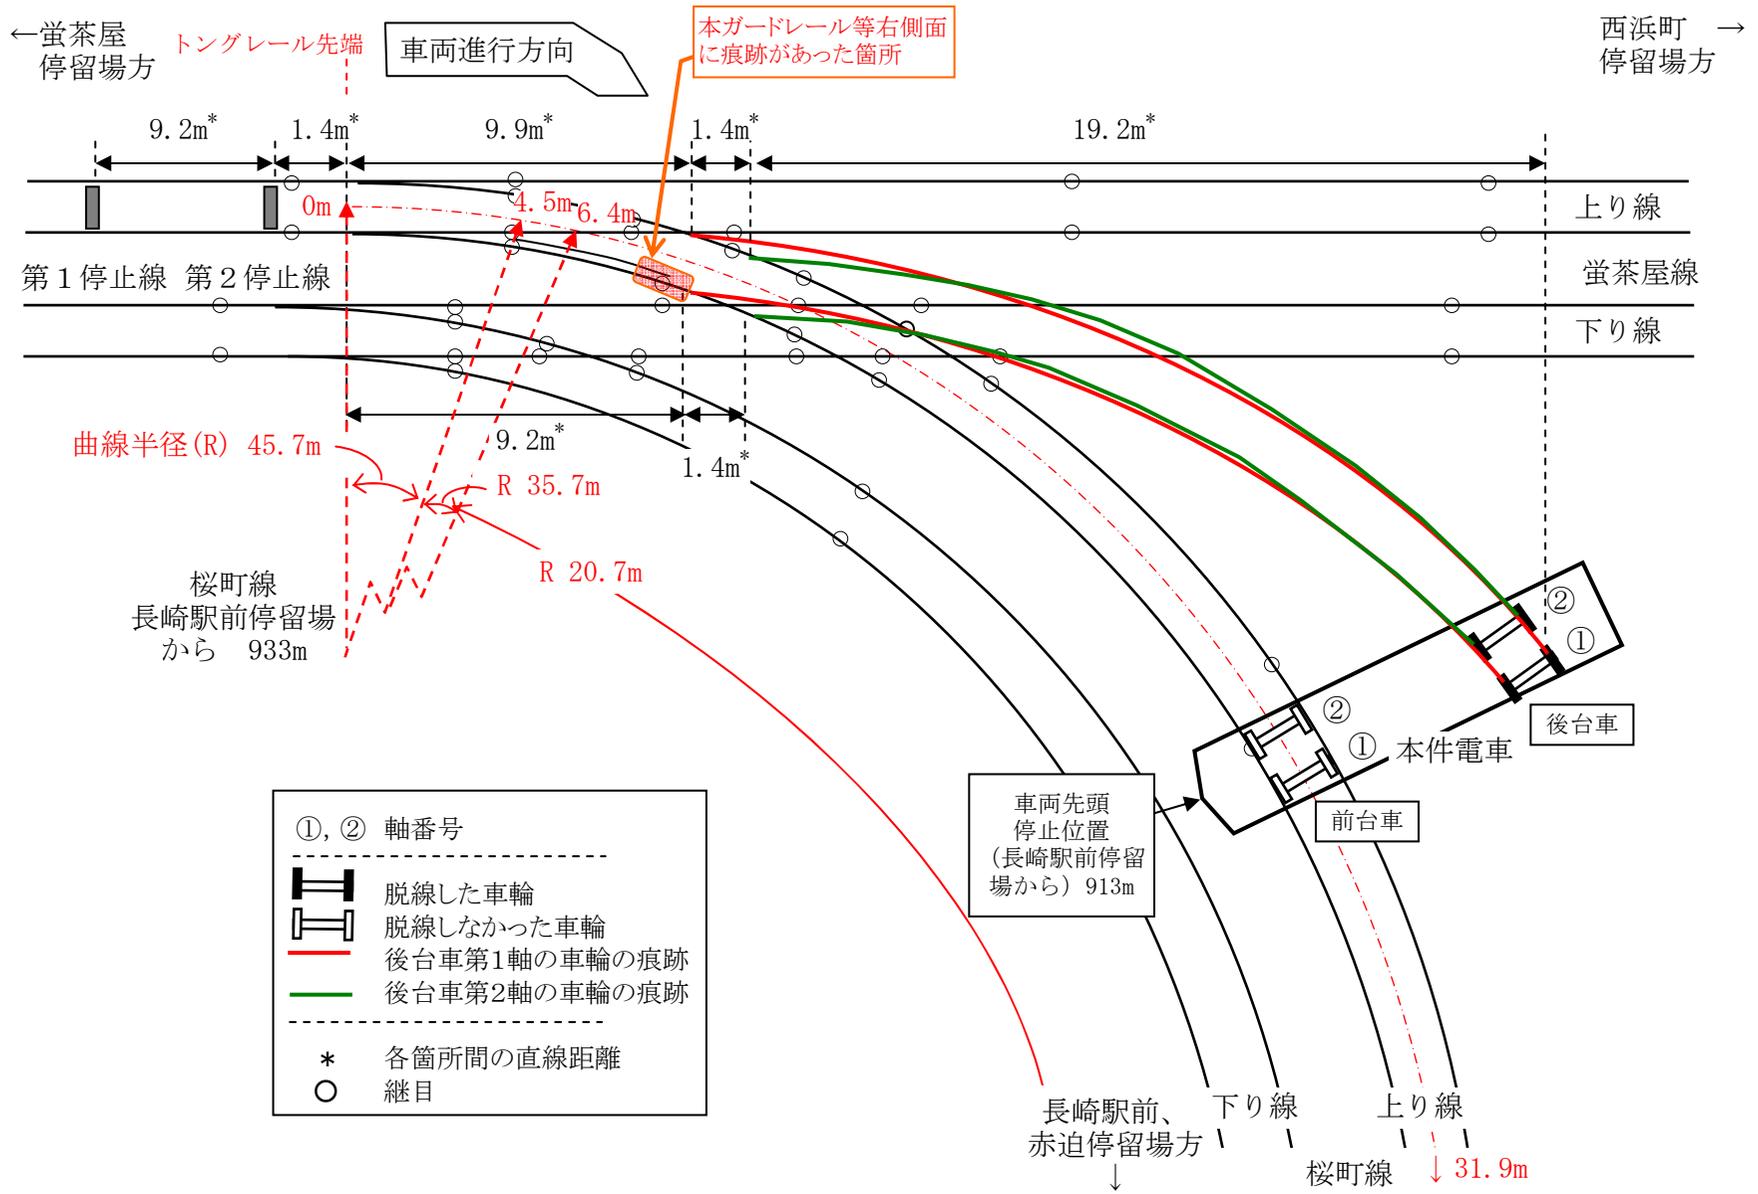
付図3 事故現場略図

本件分岐器付近の軌道ブロック及びアスファルト舗装（以下「軌道ブロック等」という。）が損傷した。

本件電車のパンタグラフ、床下配管及び主電動機等が損傷した。

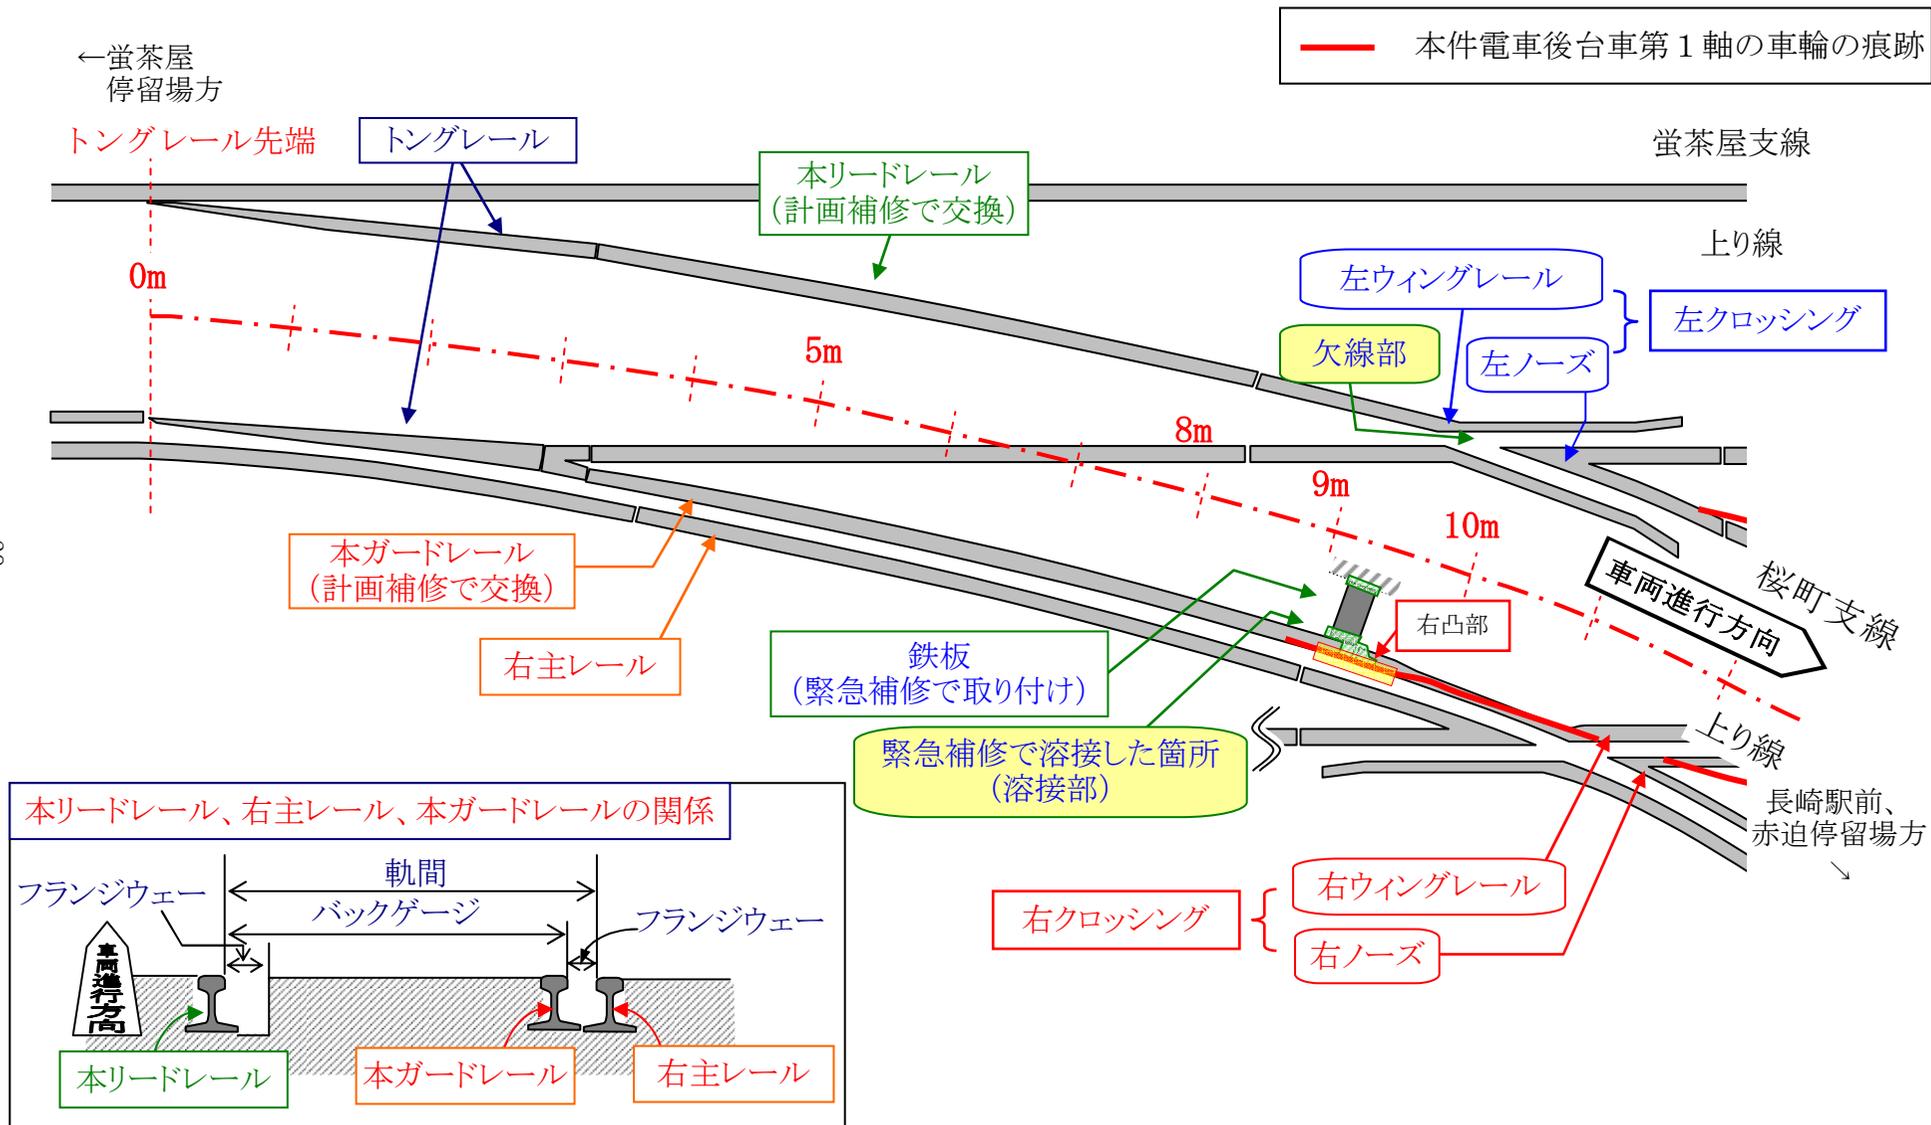
付図4 本件分岐器及び脱線の痕跡

軌間は基準値の範囲内にあり、1回目事故においては、右ウィングレール上の9.5 m地点付近に脱線した車軸の右車輪の乗り上がり痕跡が見られたが、その位置に近い10 m地点付近における値は、1,439 mmであった。

本事故後に、本件分岐器付近における軌間、バックゲージ、通り及び水準変位を、6.4～11.6 m地点間では20 cm間隔で、それ以外の区間では1 m間隔で測定した。なお、本事故によると見られる車輪の乗り上がり痕跡は、1回目事故において同様の痕跡があった箇所より0.5 m程度前方の10 m地点付近の右ウィングレール上にあった。

- (1) 本事故後、本件電車は30 m地点付近で前部を右に向けて停止し、後台車全2軸が左に脱線していた。
- (2) 溶接部付近の本ガードレール等の右側面には、右車輪のフランジ背面が接触したと見られる痕跡が、2.6.6(3)に記述した右凸部に沿うように存在し、右凸部の形状が腹部から頭部に厚くなる箇所付近では、その向きが急激に前方斜め上方に変化して存在していた。この痕跡は、10 m地点付近の右ウィングレール上面を経て、その左の軌道ブロック等の上に右ノーズの左へ向かって連続的に存在していた痕跡に続いていた。また、右ノーズの左には車輪が衝突したと見られる痕跡があり、そこから後台車第1軸の右車輪の停止位置までの軌道ブロック等の上に車輪が走行したと見られる痕跡があった。
- (3) 本事故の現場調査時においては、本ガードレール等の右側面に油が付着している状況にはなく、一部に錆が見られ、同側面は粗い状態にあった。また、溶接部付近の右クロッシングのフランジウェー底面には、多数の金属粉が落下していた。
- (4) 右ノーズから右に延びるレールの前方左から後台車第2軸の右車輪の停止位置までの軌道ブロック等の上に車輪が走行したと見られる痕跡があった。
- (5) 左ノーズから右に延びるレールの前方左（10 m地点付近）から後台車第1軸の左車輪の停止位置までの軌道ブロック等の上、及び同レールのさらに前方のレール頭頂面上から同台車第2軸の左車輪の停止位置までの軌道ブロック等

- ① 本ガードレールの終端付近の左に鉄板（長さ90mm×幅165mm×厚さ18mm）を挿入し、この鉄板の右端を本ガードレール、左端を軌道ブロックの鉄棒と溶接（19日）
- ② 本ガードレールの終端と右ウィングレール始端の頭部及び右側部を溶接して接合（22日）
- ③ 本ガードレール等の右側面の研磨（19、22、23日）
- ④ 右クロッシングのノーズレール（以下「右ノーズ」という。）の研磨（19日）
- ⑤ 右クロッシングのフランジウェーの肉盛溶接と研磨（23日）
- ⑥ 左ウィングレールの右側面の研磨（22日）
- ⑦ 左ノーズの肉盛溶接と研磨（23日）

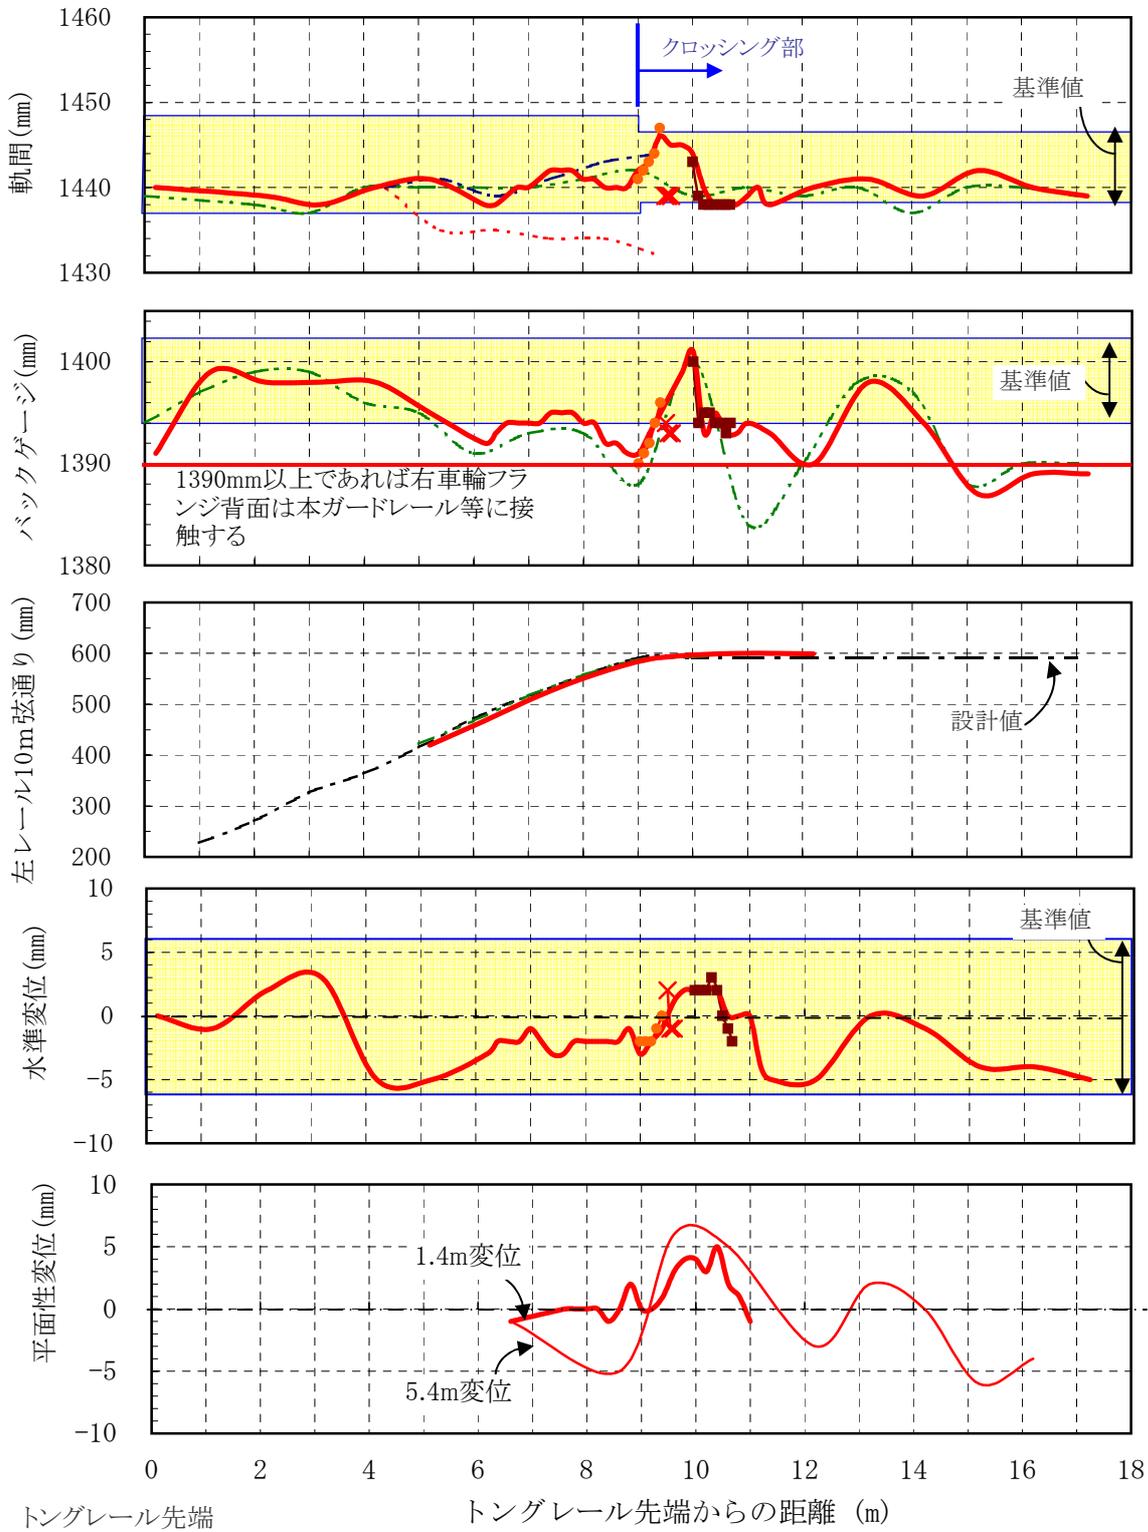
付図5 事故現場付近の軌道検測結果

バックゲージについては、5.5～9.5 m地点付近で基準値より小さいものとなっていた。また、9 m地点付近から前方約1 m間で急激に12 mm増加して基準値内の1,400 mmとなっていたが、そのさらに前方1 m間では急激に16 mm減少して基準値を下回っていた。

いずれの測定値についても、軌間及び水準変位は基準値の範囲内にあったが、バックゲージの一部は基準値より最大で4 mm程度小さかった。

バックゲージは、15 m地点付近までの区間において、2.7.2(1)に後述する脱線車軸の車輪内面間距離と左車輪フランジ厚さの和である1,390 mmより大きい状態となっていた。

本件電車の軸距（1.4 m）を考慮し、1.4 m平面性変位⁸を水準変位から算定すると、溶接部付近までは ± 2 mmの範囲にあった。また、本件電車の台車中心間距離（5.4 m）を考慮し、算定した5.4 m平面性変位は、8.6 m地点付近までは負の値であった（右レールが高い）が、その前方で増加し、9.6 m地点付近では $+6$ mm（右レールが低い）となった。なお、平面性変位については、同社は基準値を設定していなかった。

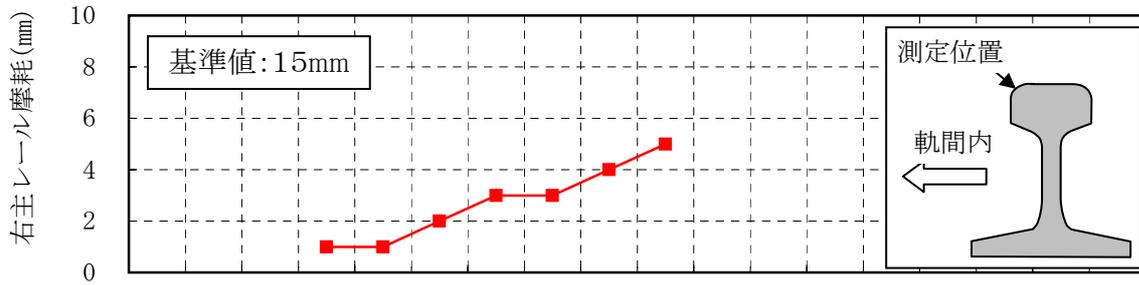
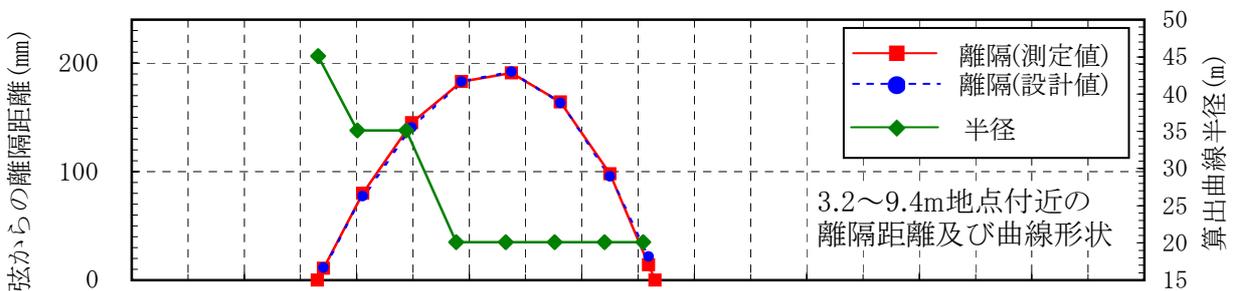
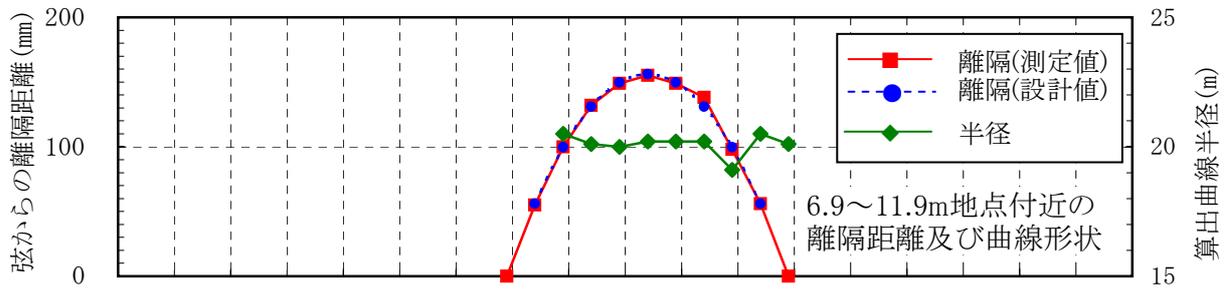
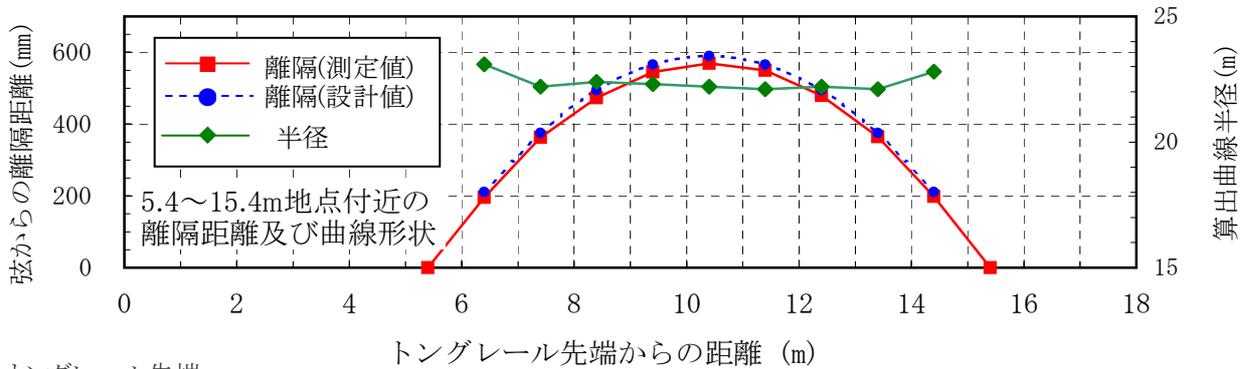
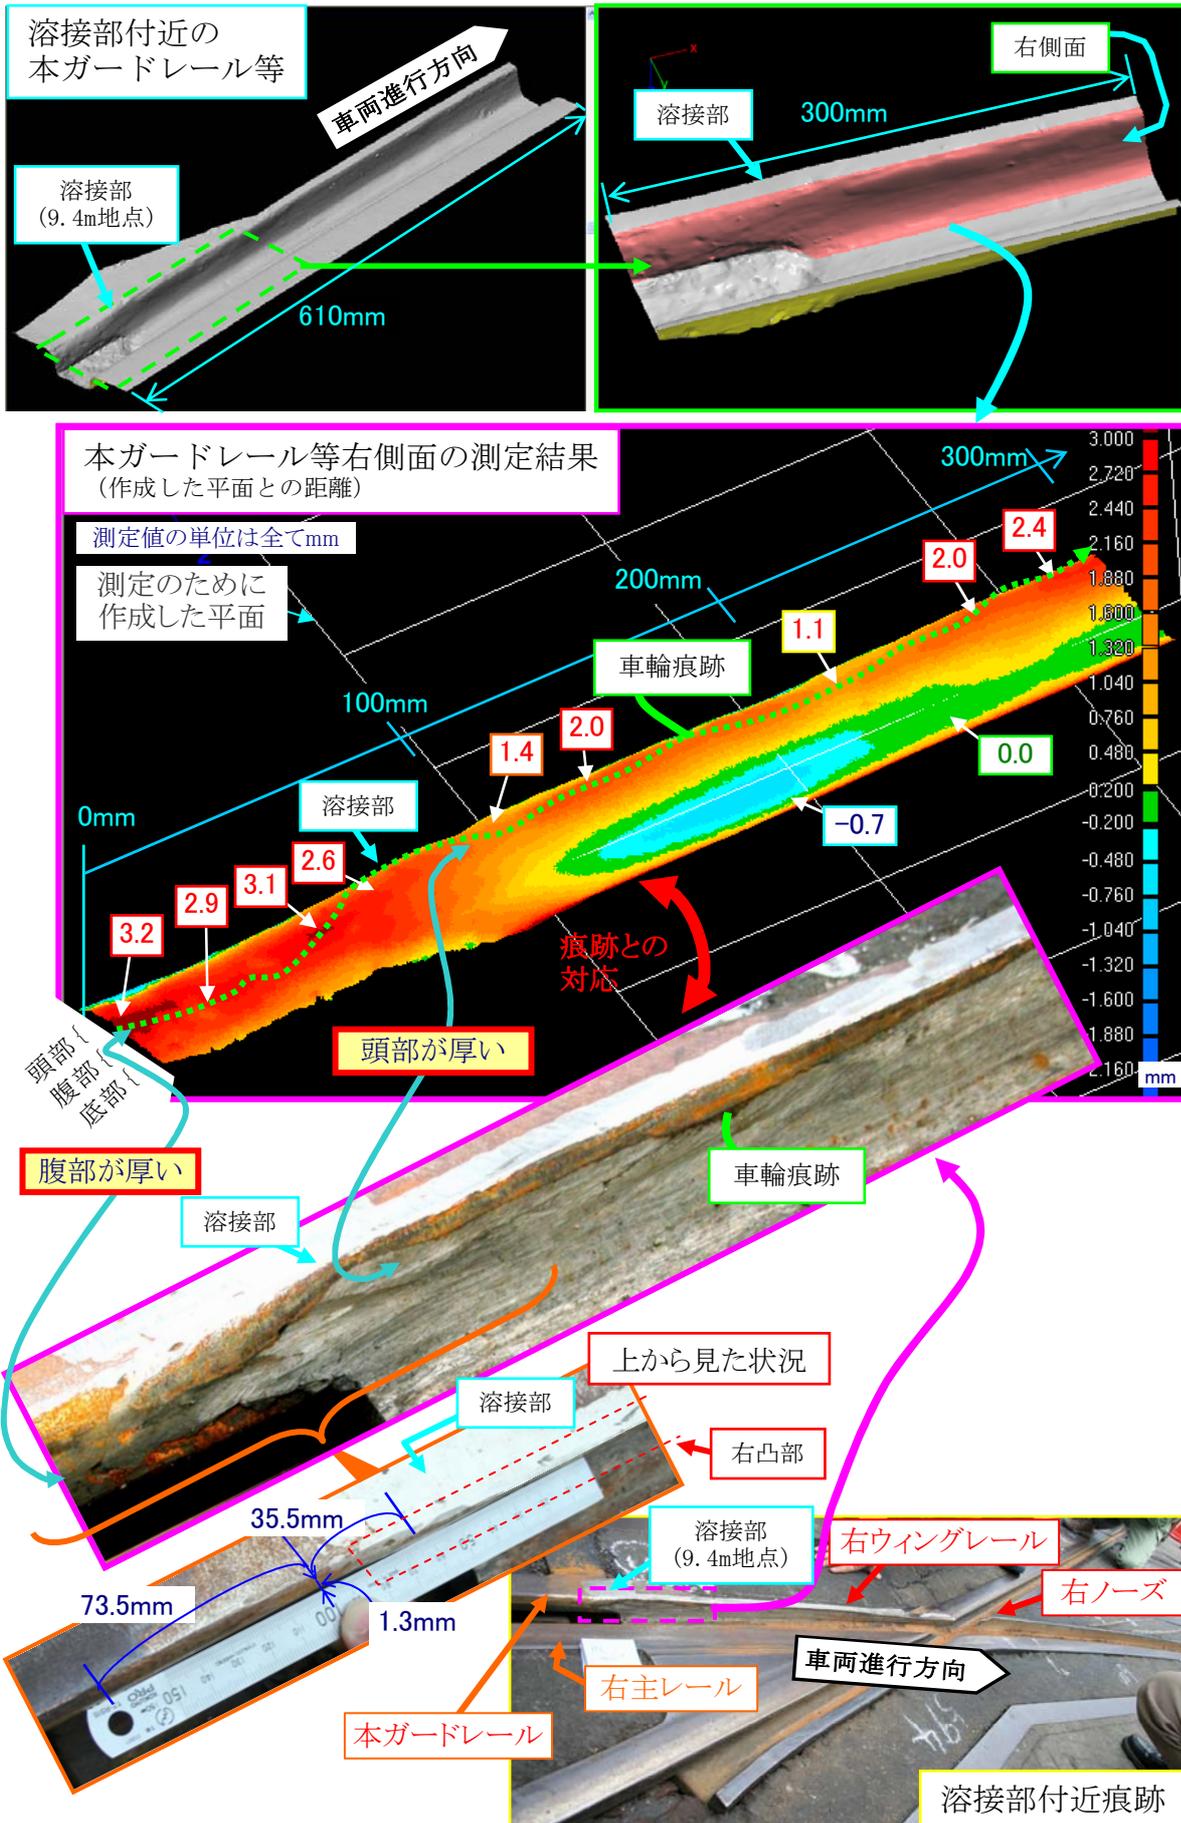
付図6 事故現場付近の軌道形状 (1 / 2)

本事故後に、4.5～9.5 m地点付近の右主レール頭部の左側面の摩耗量を1 m間隔で測定した。摩耗量は軌道整備心得に示された基準値（15 mm）より小さく、4.5 m地点付近から前方で増加する傾向にあり、9.5 m地点付近では5 mmとなっていた。

本事故後に、本ガードレールの両端間に張った糸と本ガードレール右側面との左右離隔距離を測定した。この測定値を用いて各測点における本ガードレールの曲線半径を算定すると、5.8 m地点付近から前方では約20.1 mとなった。

本事故後に、溶接部付近を中心とする前後の5 m間に張った糸と本ガードレール等右側面との左右離隔距離を測定し、各測点における本ガードレール等の曲線半径を算定したところ、溶接部付近の手前では約20.0～20.5 mであった。

溶接部付近における本ガードレール等の右側面の形状を測定した。同側面にはフランジウェー側に膨らんだ部分（以下「右凸部」という。）が存在し、溶接部の手前（蛍茶屋停留場方）では頭部及び底部に比べて腹部が、その前方では腹部及び底部に比べて頭部が、最大で約2～3 mm厚くなっていた。

本事故後に、左ノーズを中心とする前後の10m間に張った糸と左レールとの左右離隔距離を測定し、各測点における左レールの曲線半径を算定したところ、溶接部付近の手前では約22.2～23.1mであった。また、フランジウエーの幅は約44～52mmで設計値（45mm）に近く、深さは約24～27mmであった。

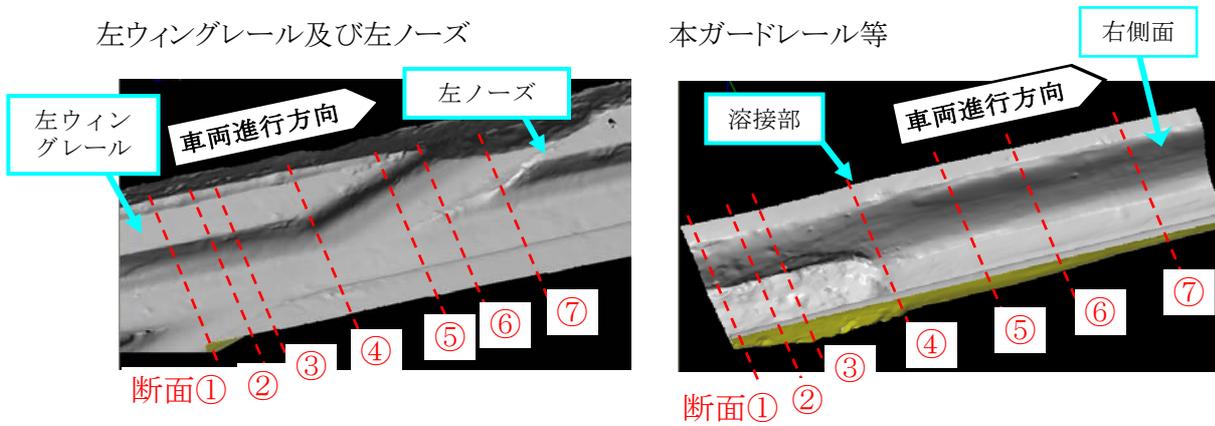
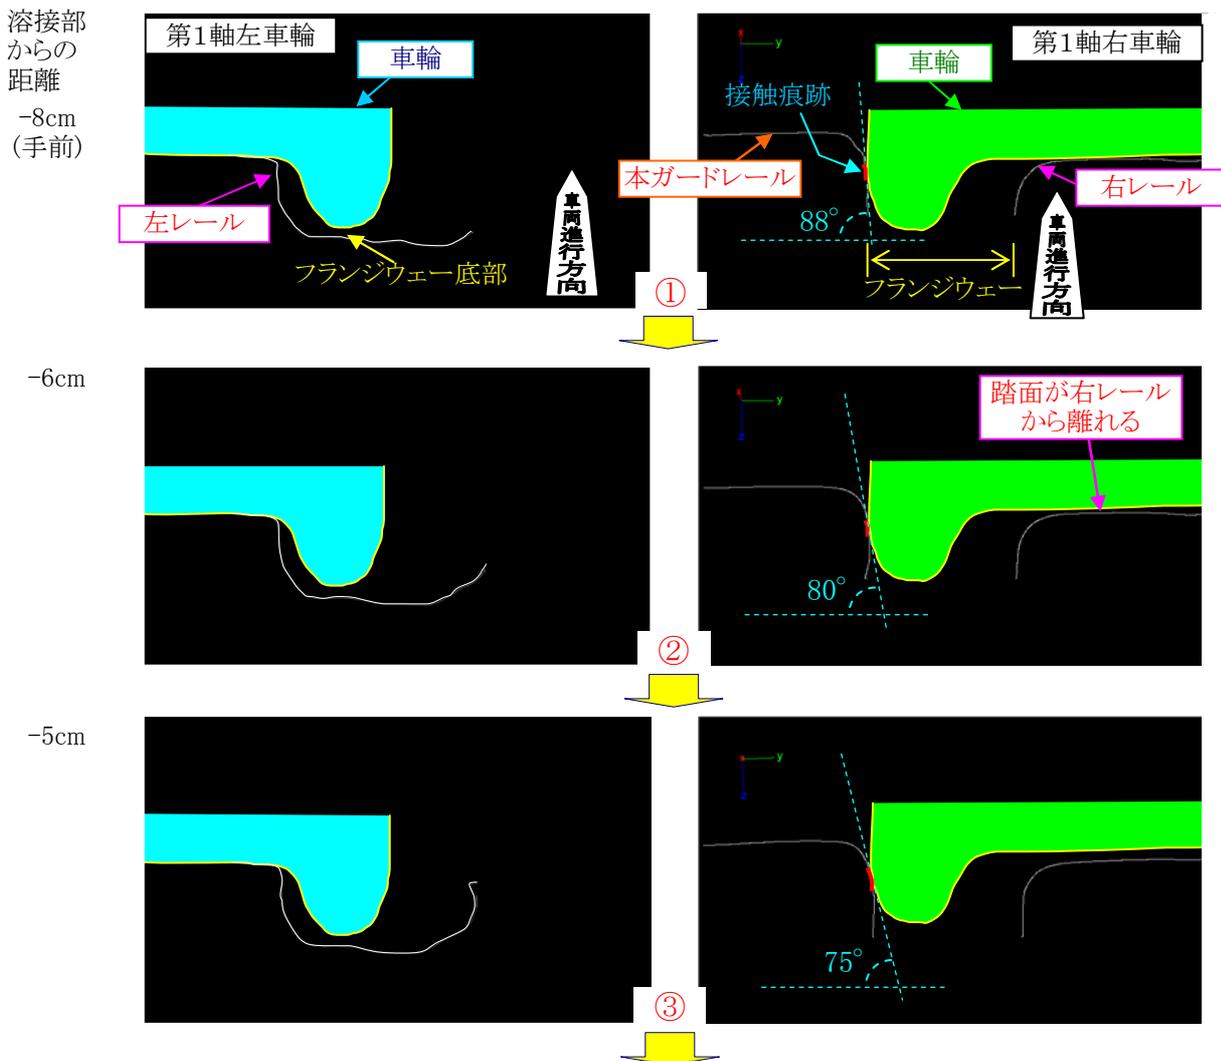
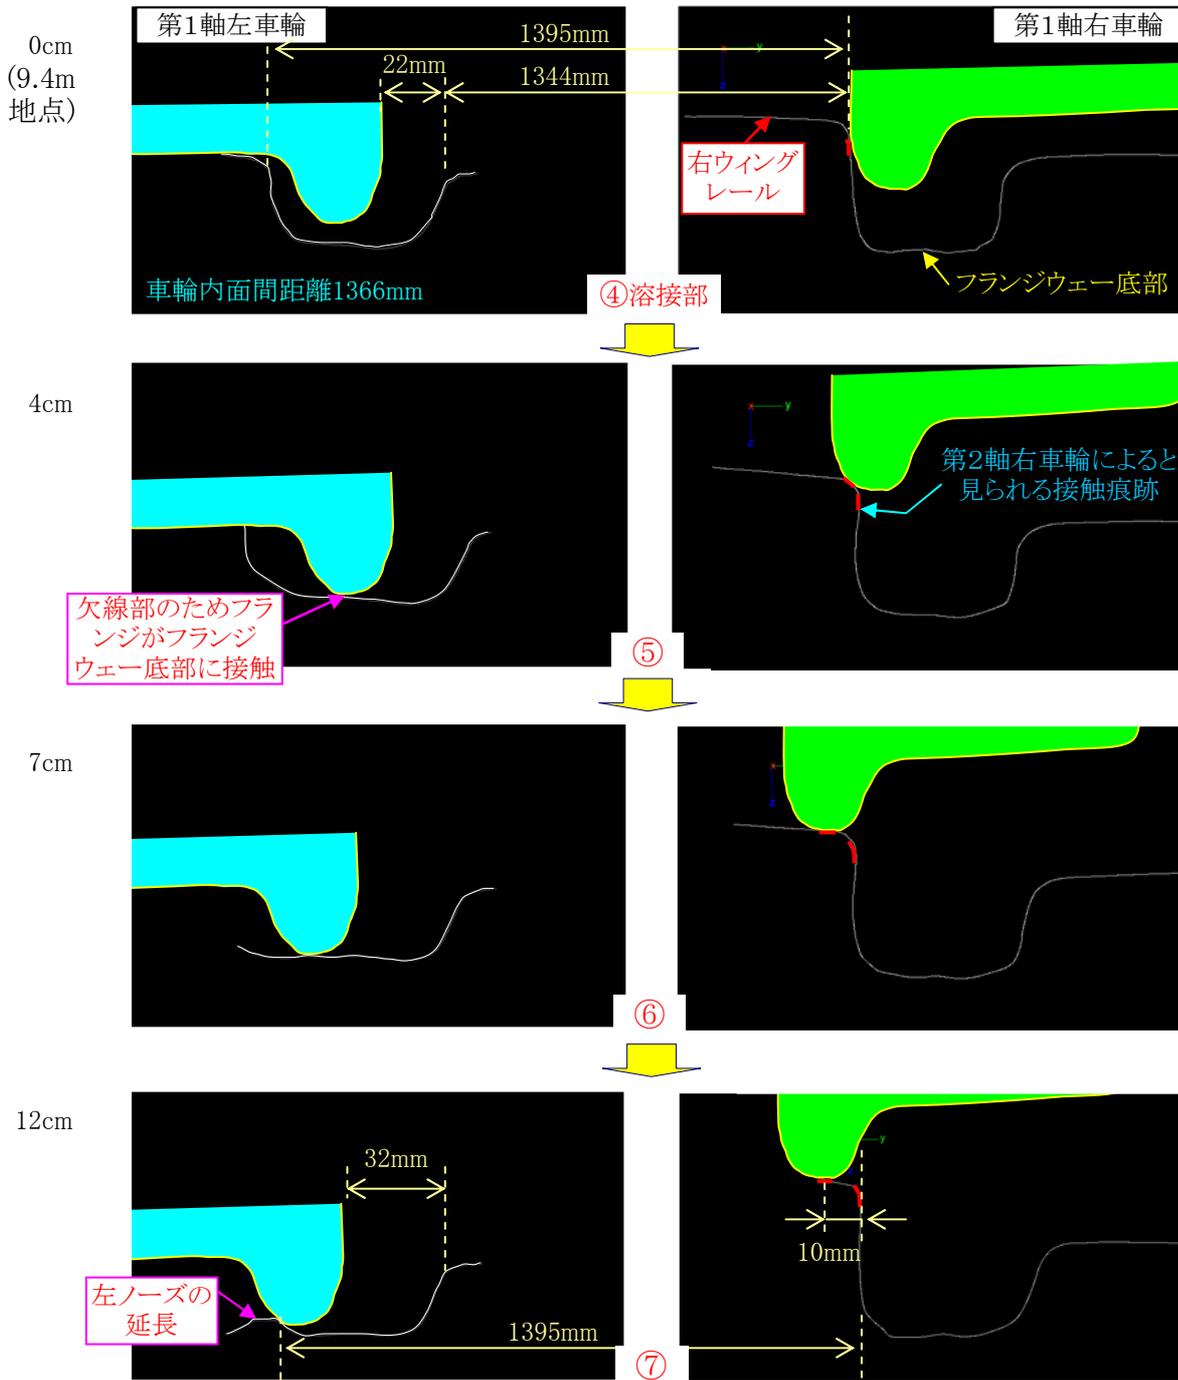
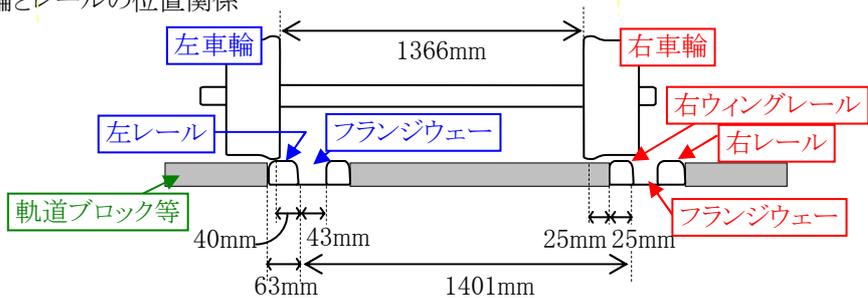
付図7 溶接部付近の断面と車輪の形状 (1 / 2)

測定したところ、フランジウエーの幅は約40～44mmで設計値（クロッシング部では40mm、その他では44mm）に近く、右レール頭頂面からの深さは、溶接部付近及びその前方では約24～26mmであった。

- (1) 2.9(2)に記述したように、溶接部付近の本ガードレール等の右側面に痕跡が存在しており、この痕跡は右凸部付近で急激に前方斜め上方に向きが変化し、溶接部前方の10m地点付近の右ウィングレールの上面等を経て本電車の後台車第1軸の右車輪の停止位置まで続いていたことから、溶接部付近で同軸右車輪はフランジ背面を本ガードレール等の右側面に接触させながら急激に上昇し、右ウィングレールに乗り上がって左へ脱線したものと推定される。したがって、2.9(6)に記述した右車輪フランジ背面の傷は、この脱線によるものと考えられる。また、2.9(3)に記述した右クロッシングのフランジウェー底面に落下していた金属粉は、ここを通過する車輪のフランジ背面と溶接部を含む本ガードレール等の右側面が接触して、これらが相互に削られたことにより発生したものと考えられる。
- (2) 2.9(4)に記述したように、右ノーズから右に延びるレールの前方左から本電車の後台車第2軸の右車輪の停止位置までの軌道ブロック等の上には、車輪が走行したと見られる痕跡があったことから、同軸右車輪はこの位置で左へ脱線したものと推定される。
- (3) 2.9(5)に記述したように、左ノーズから右に延びるレールの前方左から本電車の後台車第1軸の左車輪の停止位置までの軌道ブロック等の上には車輪が走行したと見られる痕跡があり、また同レールのさらに前方のレール頭頂面上から同台車第2軸の左車輪の停止位置までの軌道ブロック等の上にも同様の痕跡があったことから、同台車全2軸の各左車輪は、左ノーズから右に延びるレールの前方で、それぞれ左へ脱線したものと推定される。

以上のことから、右車輪は溶接部付近で急激に上昇し、10m地点付近で右ウィングレールに乗り上がった。

なお、同側面に右凸部が存在したこと及び同側面が粗い状態にあったことについては、緊急補修において実施された肉盛溶接及び研磨作業の仕上がり状態が不適切であったことによるものと考えられる。

したがって、これらの形状等を変化させる可能性がある作業を行う際には、その手順や仕上がり状態の評価法を適切に定めて、適正な軌道状態が維持できるように努めるべきである。

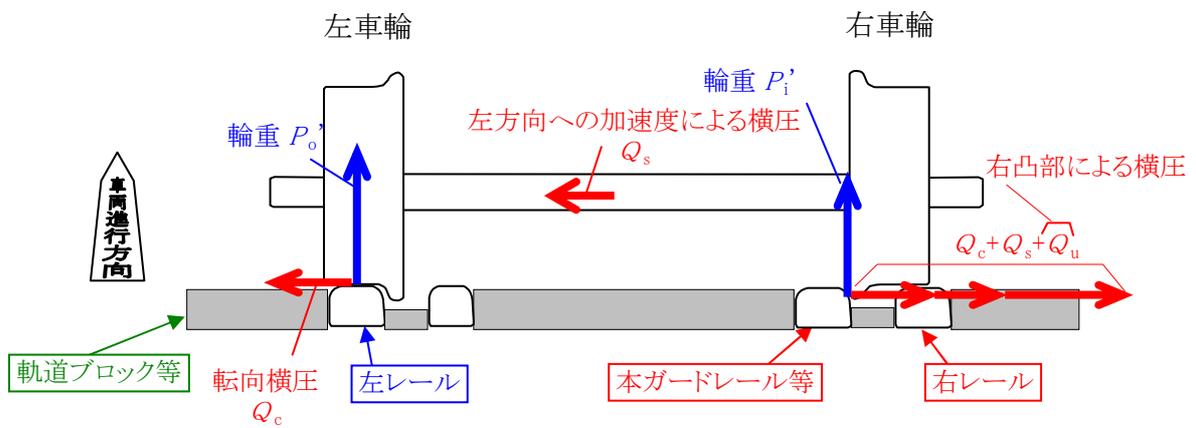
付図8 溶接部付近で輪軸に発生する輪重及び横圧

- (3) 溶接部付近より手前及び同付近においては、3.5.1(2)②に記述した左方向への加速度により発生する超過遠心力による横圧が輪軸に発生し、右車輪のフランジ背面から本ガードレール等の右側面に対しては、この分の横圧が作用していた。
- (4) 溶接部付近では、2.6.6(3)に記述した右凸部の存在により、右車輪において衝撃的な横圧が瞬間的に発生し、上記(2)及び(3)に記述したような、正常な状態においても発生する左方向の加速度による横圧及び転向横圧に重畳したことから、正常な状態より大きな横圧が右車輪のフランジ背面から本ガードレール等の右側面に作用していた。
- (5) 3.1(1)に記述したように、10m地点付近で右車輪は右ウィングレールに乗り上がったものと推定されることから、同付近の前方では、左車輪のフランジが左ノーズから右に延びるレールの右側面に接触し、横圧が作用する状態に推移していった。

3.5.1(1)①に記述した右車輪のフランジ背面から本ガードレール等の右側面に作用していた輪重、3.5.2(4)に記述した同フランジ背面から本ガードレール等に作用していた横圧から、右車輪における脱線係数（横圧と輪重の比）は、右凸部が存在した溶接部付近では正常な状態より増加していた。

- 本図は、付図の断面③の状況において、本件電車の後台車第1軸に発生する輪重及び横圧のイメージである。
- 右車輪のフランジ背面で発生する横圧は、轉向横圧(Q_c)と左方向への加速度による横圧(Q_s)の反力、及び右凸部による横圧(Q_u)の和($Q_c + Q_s + Q_u$)となる。

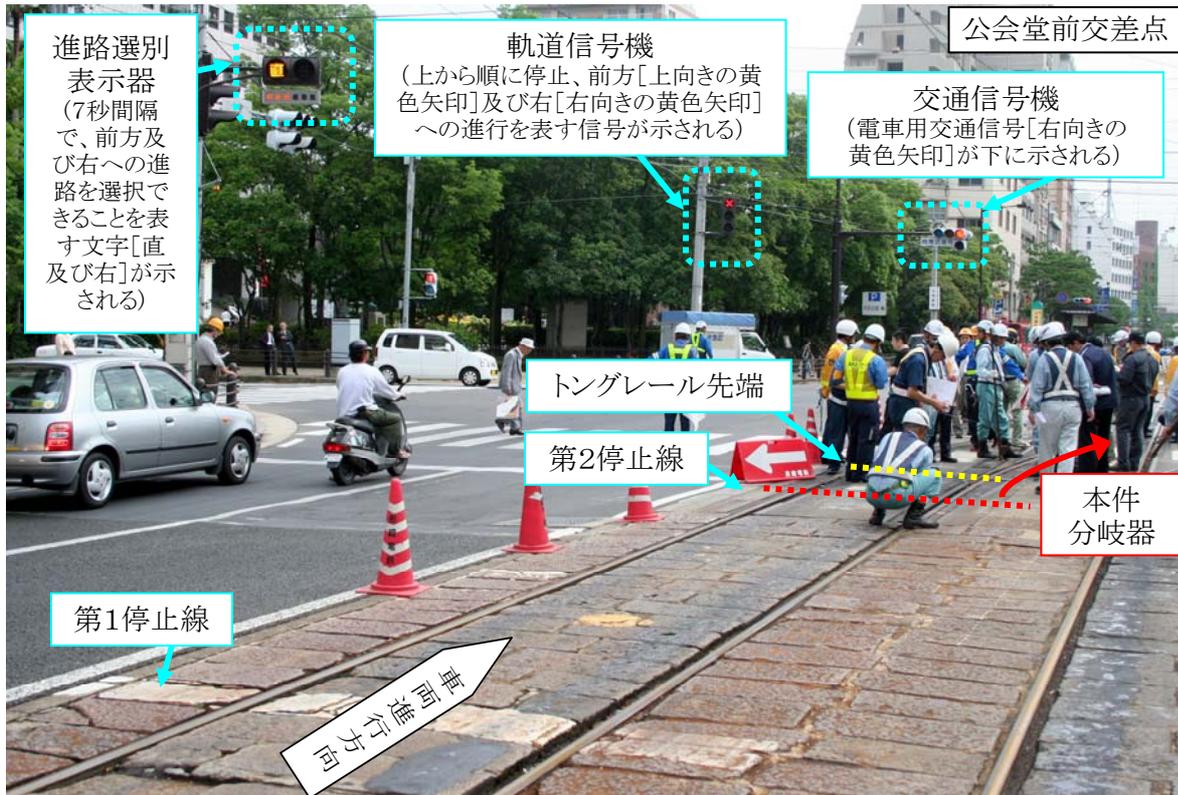
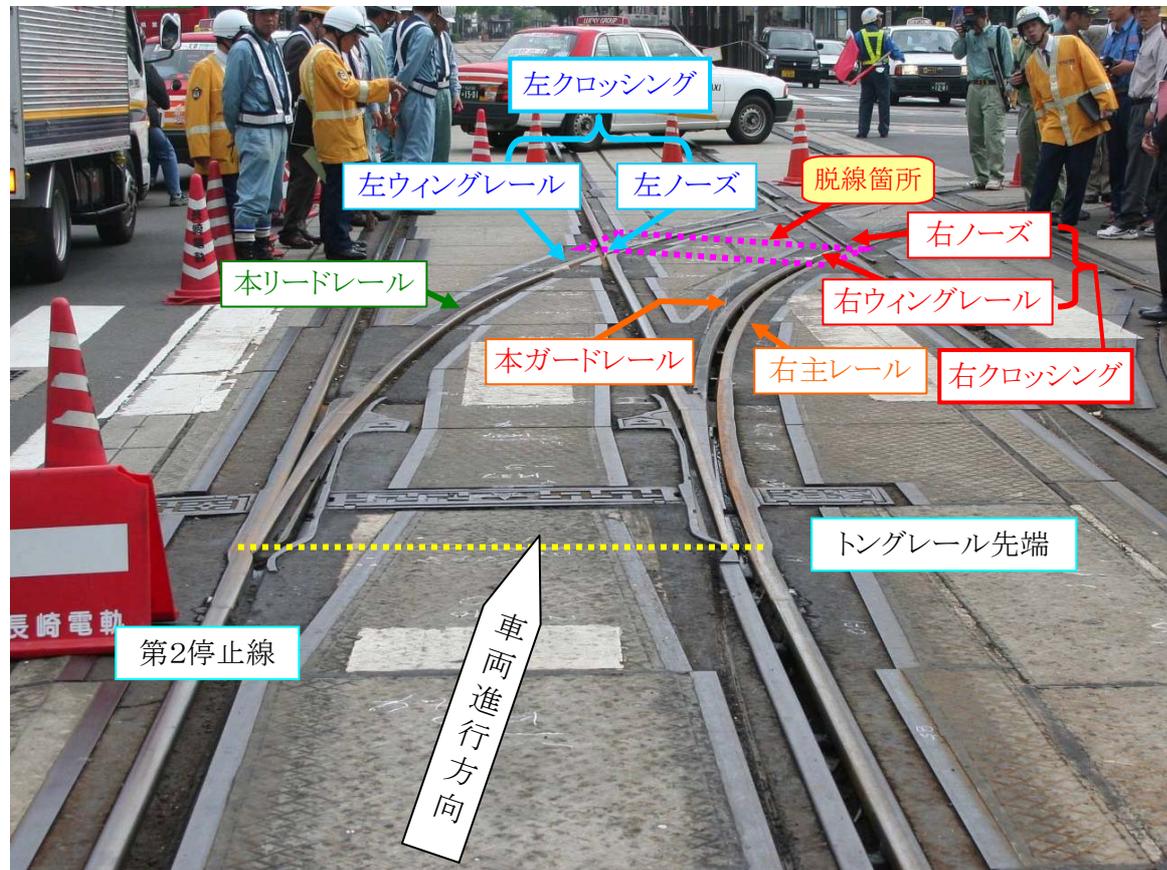
写真1 事故現場の状況

公会堂前停留場（以下「本件停留場」という。）の方を向いた後、再度3ノッチまで投入し、速度約12km/hで力行中、車両後部で「ガタガタッ」という音を聞いた後、車両前部が本件停留場より右の方を向いたため、急制動（空気ブレーキ最大）により停止した。降車して点検すると後台車全2軸が左側に脱線していた。

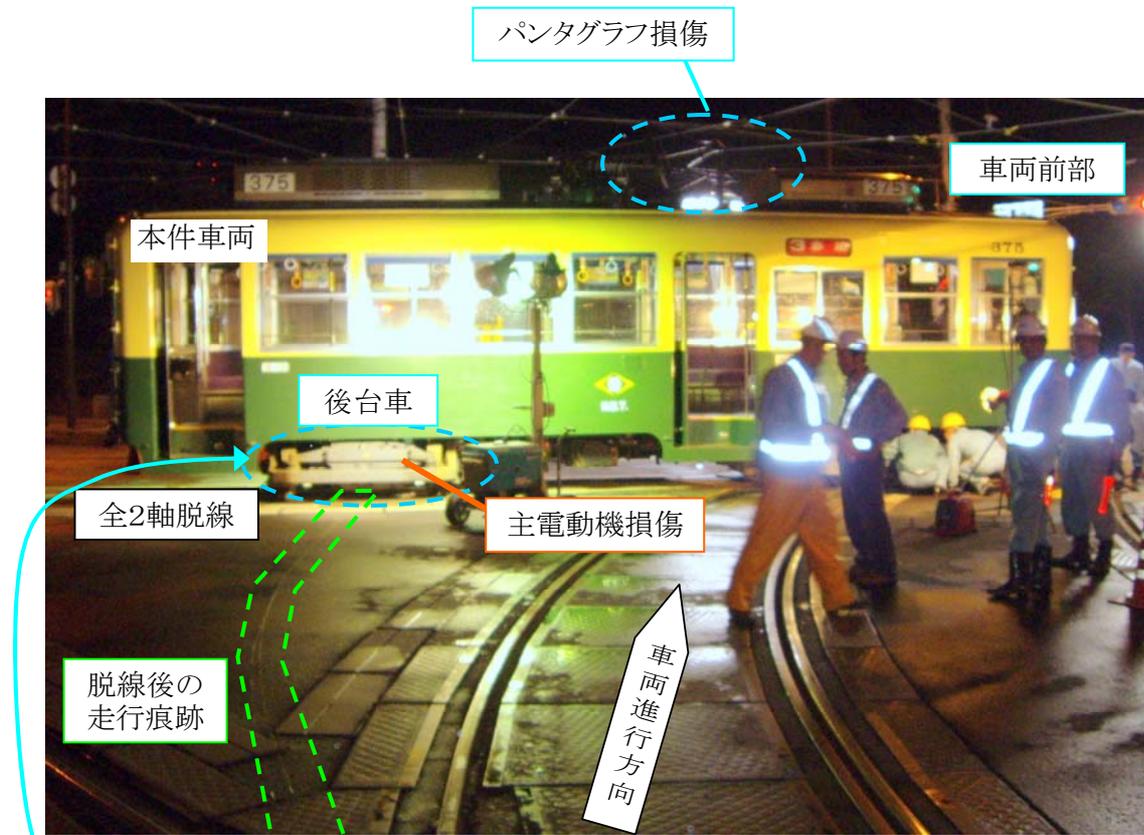
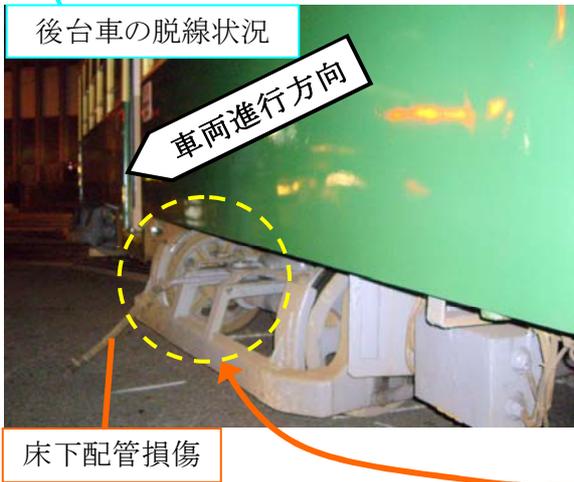
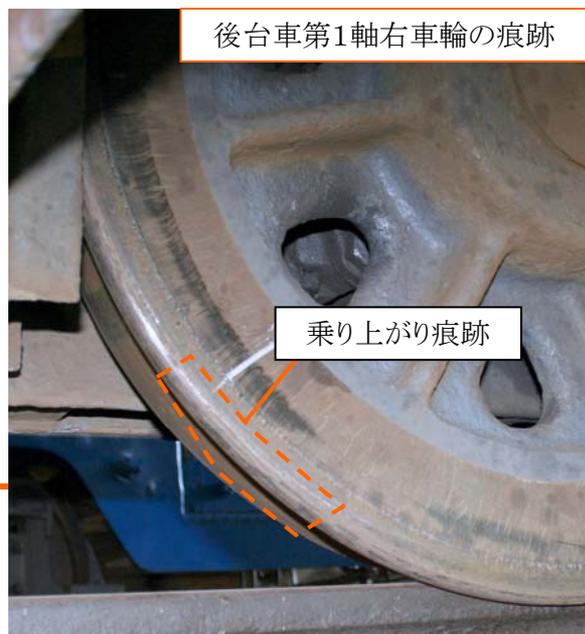
写真2 本件電車の脱線及び損傷状況

- (6) 本件電車後台車の全車輪のフランジ先端部には、脱線後に軌道ブロック等の上を走行したことによると見られる痕跡があり、第1軸右車輪のフランジ背面には、右ウィングレールに乗り上がったことによると見られる痕跡があった。
