# 鉄 道 事 故 調 査 報 告 書

| I 東日本旅客鉄道株式会社 青梅線東青梅駅構内 列車脱線事故<br>(踏切障害に伴うもの) |

I 東日本旅客鉄道株式会社 青梅線東青梅駅構内  
列車脱線事故（踏切障害に伴うもの）

事故種類：列車脱線事故（踏切障害に伴うもの）

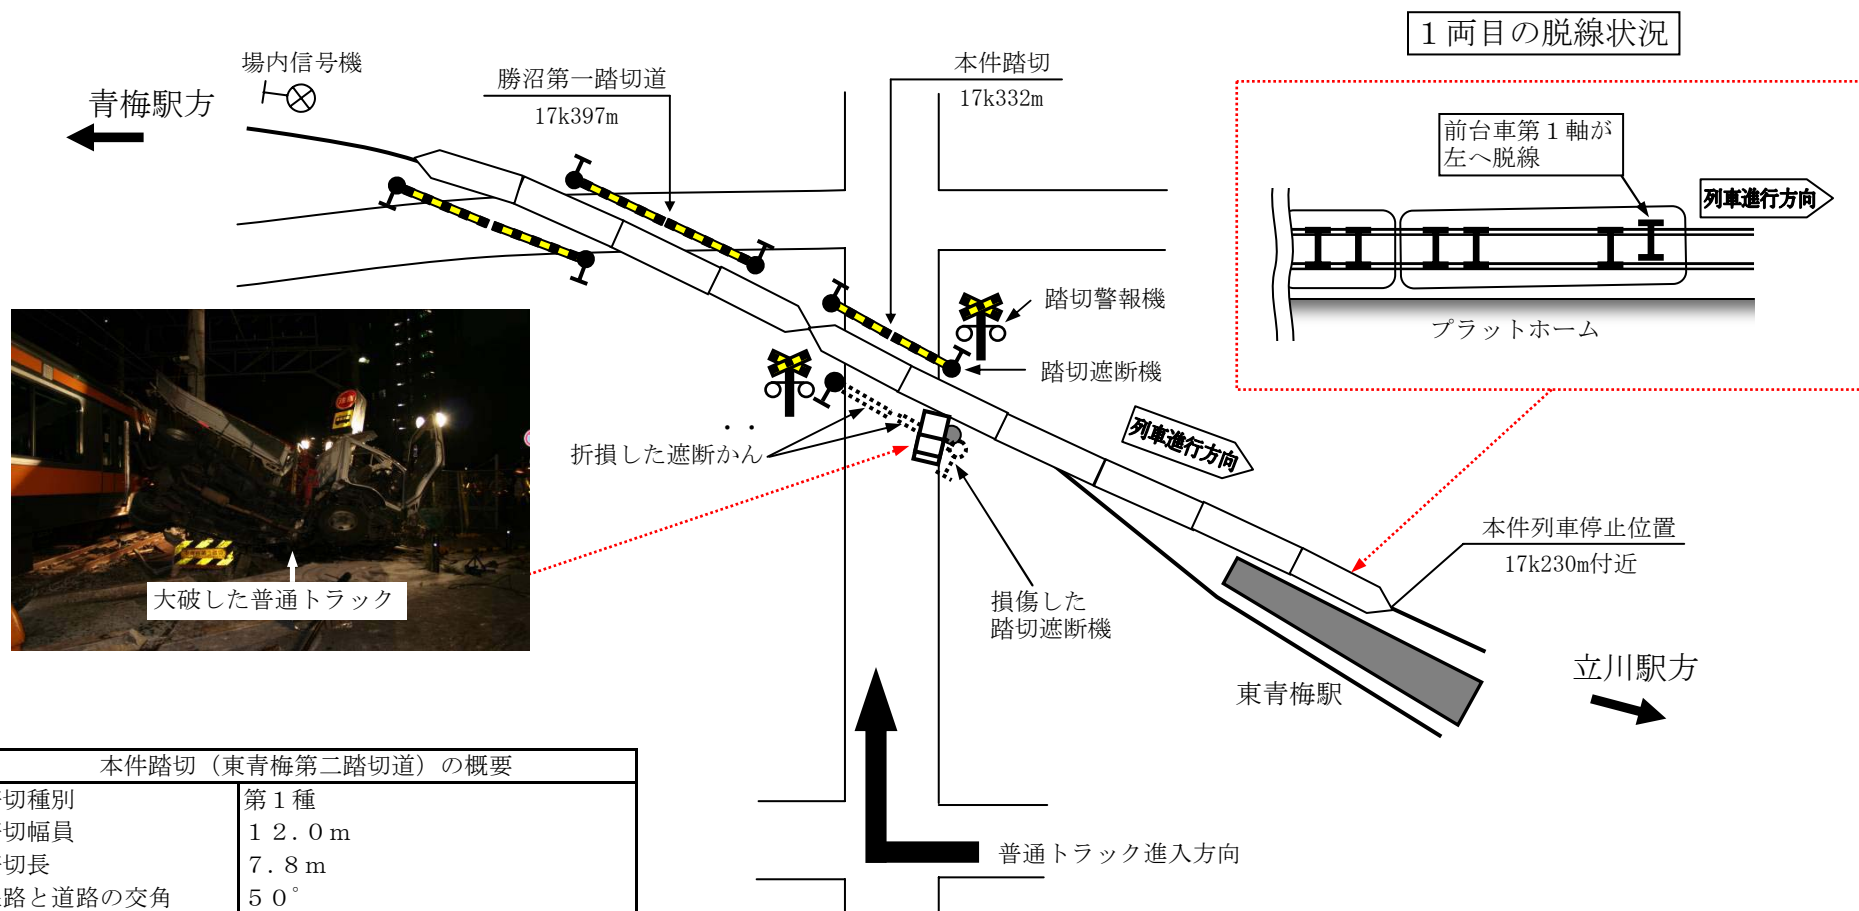
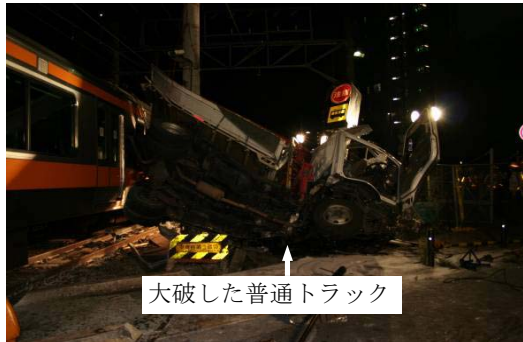
付図3 事故現場略図

事故後、本件列車は先頭が17k230m付近に停止し、1両目の前台車第1軸が左へ脱線していた。

普通トラックは、本件列車の1両目前部と衝突した後、時計回りに回転し、進入方向と前後逆の状態ですり抜けのコンクリート柱に衝突し、大破していた。なお、火災の発生はなかった。

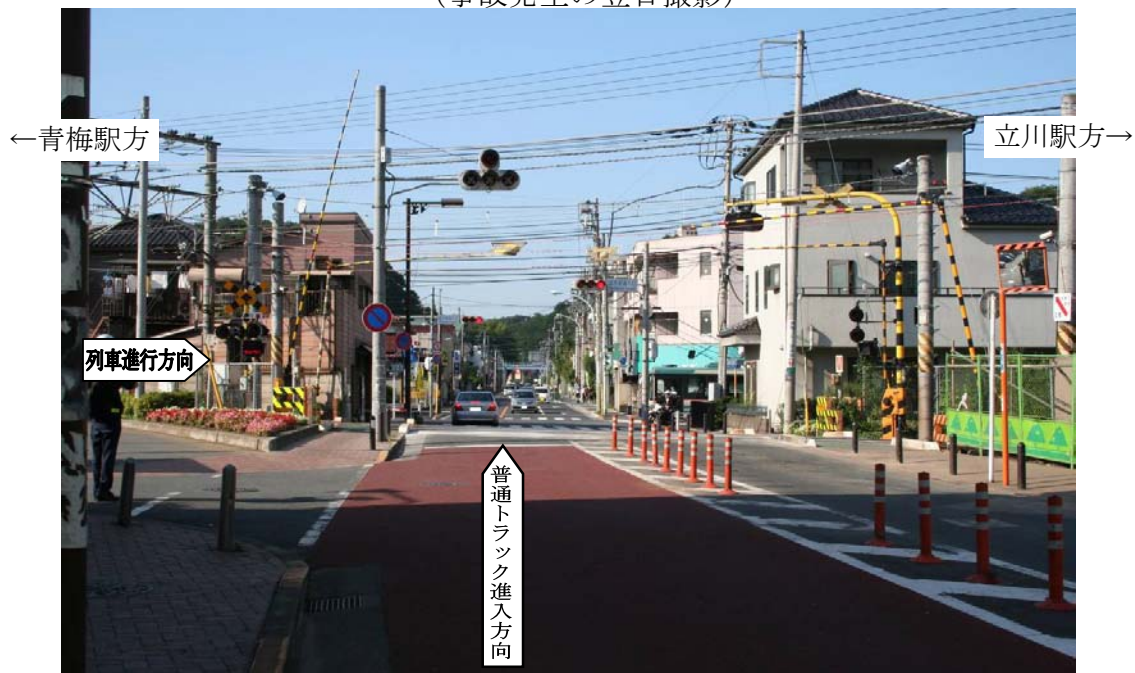
- (1) 本件踏切の位置は立川駅起点17k332m（以下「立川駅起点」は省略）であり、踏切種別は第1種踏切道（踏切遮断機及び踏切警報機が設置されている踏切）で、遮断方式は全遮断（道路の幅員全体を遮断する方式）である。また、踏切支障報知装置（押しボタン）及び踏切内の障害物を検知して特殊信号発光機に停止信号を現示させる障害物検知装置が設置されている。
- (2) 普通トラックが右折した交差点から本件踏切は見通すことができ、その距離は約90mである。また、上り列車の本件踏切の見通し距離は80mである。
- (3) 本件踏切の踏切保安設備に係る直近の検査結果の記録には、異常は認められなかった。
- (4) 本件踏切には、踏切保安設備の作動状況を記録する装置が設置されており、本件踏切の警報等が正常に作動した記録が残されていた。
- (5) 本件踏切には、踏切監視カメラが設置されている。

写真1 道路側から見た本件踏切の見通し状況  
(事故発生の翌日撮影)

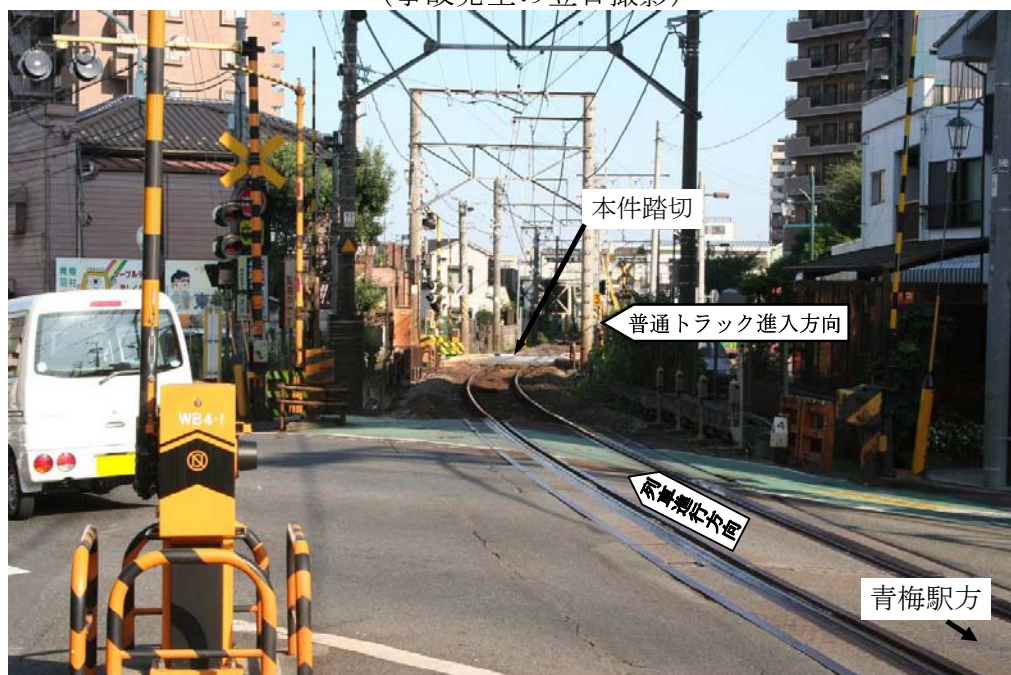
写真2 列車側から見た本件踏切の見通し状況  
(事故発生の翌日撮影)

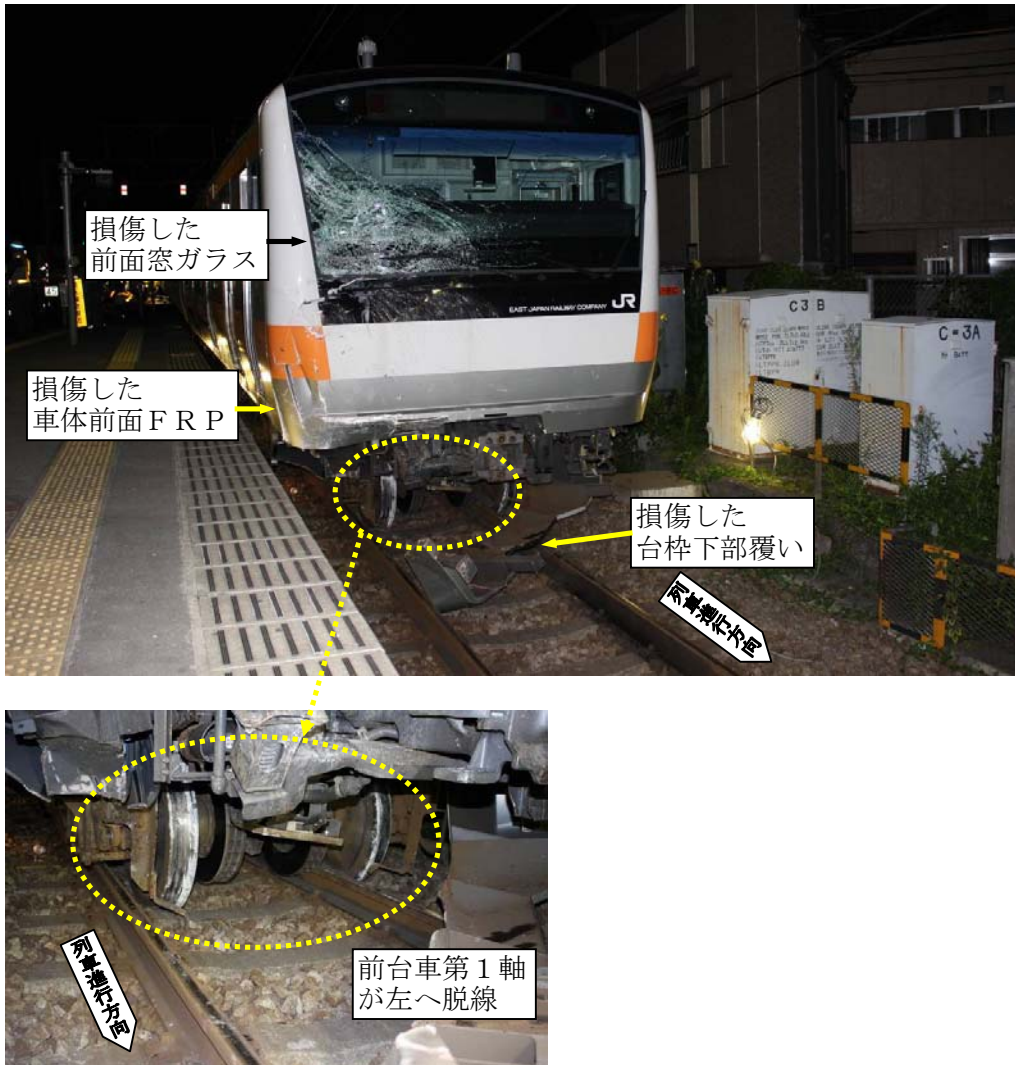
前面窓ガラス、車体前面FRP、台枠下部覆い、連結器胴受け、コンプレッサ、低圧つなぎ箱、右側車体外板、旅客用乗降口引き戸及び乗降口引き戸窓ガラス等が損傷した。

写真3 脱線状況と車両の損傷状況

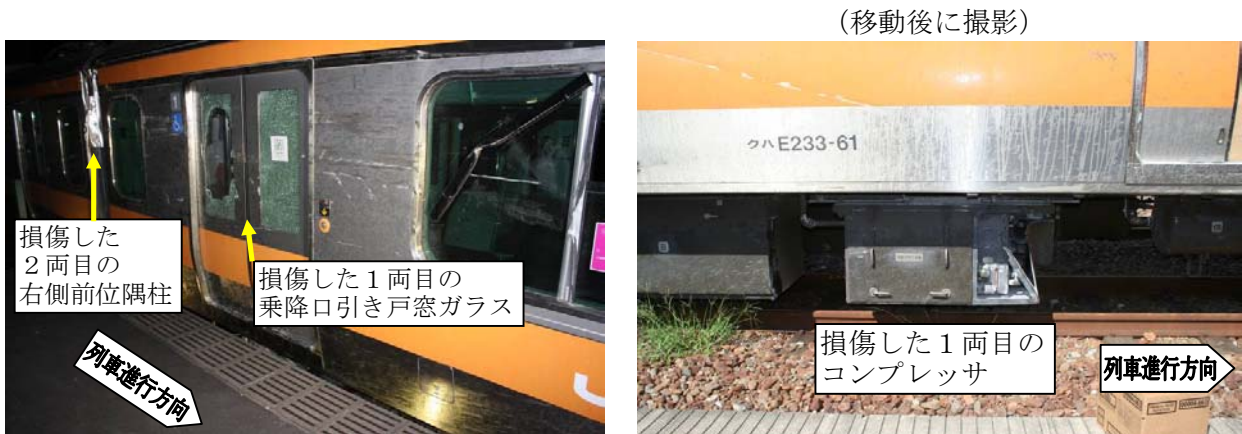
右側車体外板、右側前位隅柱、乗降口引き戸窓ガラス及び客室窓ガラス等が損傷した。

右側車体外板及び右側前位隅柱等が損傷した。

写真4 車両の損傷状況

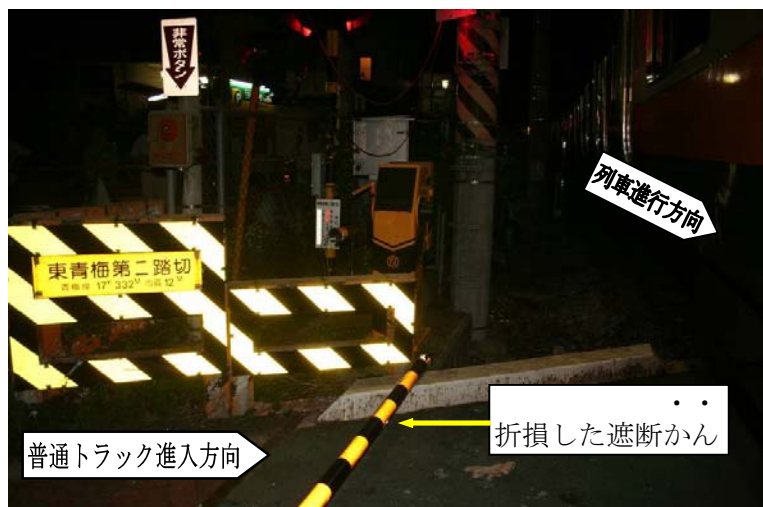
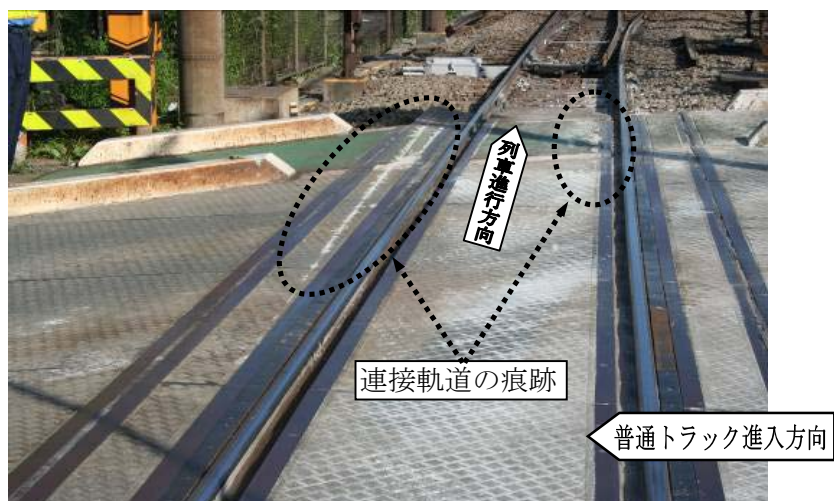
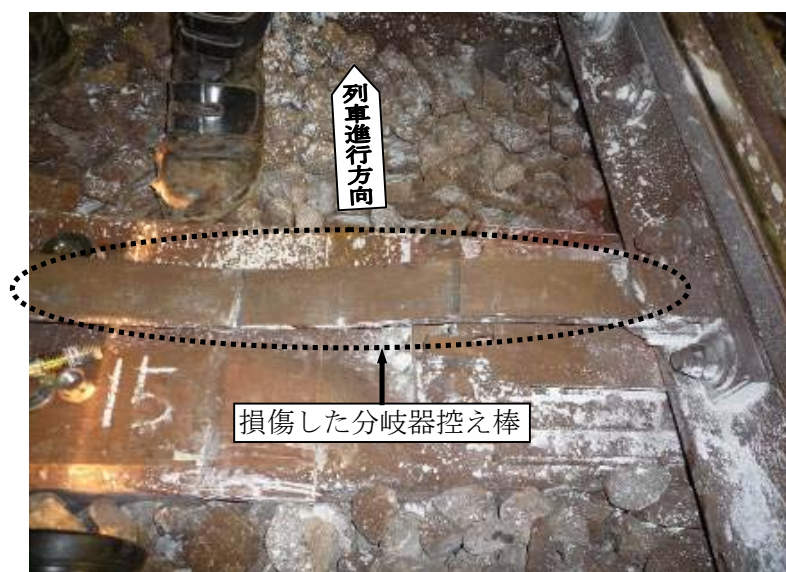
- (1) レールボンド、分岐器控え棒、右側の踏切遮断機及び障害物検知装置等が損傷した。なお、右側の踏切遮断かんが折損していた。

- (2) 17k332m付近から脱線した本件列車1両目の停止位置までの間の連接軌道、まくら木、分岐器控え棒及び分岐器クロッシング等に車輪フランジによると見られる痕跡があった。

写真5 鉄道施設の損傷及び痕跡の状況

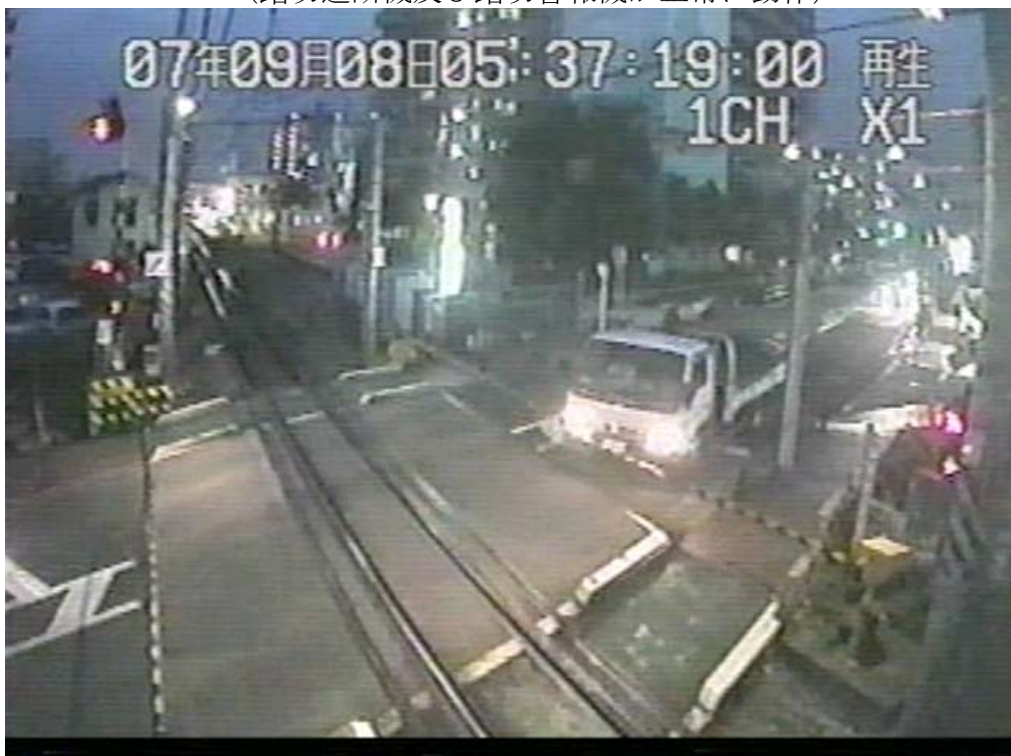
踏切監視カメラには、本件列車が本件踏切に差しかかる直前に右側から一時停止をせず本件踏切に進入してきた普通トラックと本件列車が衝突した映像が記録されていた。また、踏切保安設備（踏切遮断機、踏切警報機）が正常に作動している状況も記録されていた。

本件踏切に普通トラックが進入直前の状況  
(踏切遮断機及び踏切警報機が正常に動作)

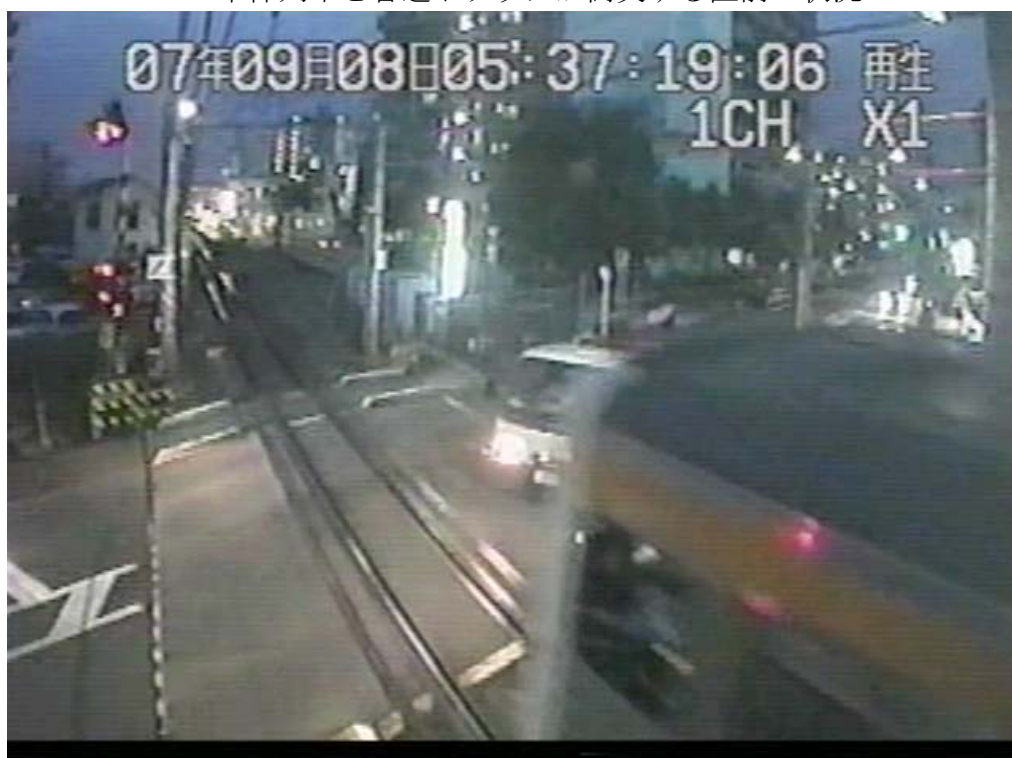
前に右側から一時停止をせず普通トラックが本件踏切に進入してきた映像が残されていたこと、及び2.4.2(1)に記述したように、本件踏切右側の踏切遮断かんが折損していたことから、普通トラックの運転者が本件踏切に気付くのが遅れ、本件列車の通過直前に本件踏切に進入したものと推定される。

本件列車と普通トラックが衝突する直前の状況
