鉄 道 事 故 調 査 報 告 書

Ⅱ 東日本旅客鉄道株式会社 越後線巻駅～越後曽根駅間
列車火災事故（踏切障害に伴うもの）

事故種類：列車火災事故（踏切障害に伴うもの）

発生日時：平成20年9月10日 9時33分ごろ

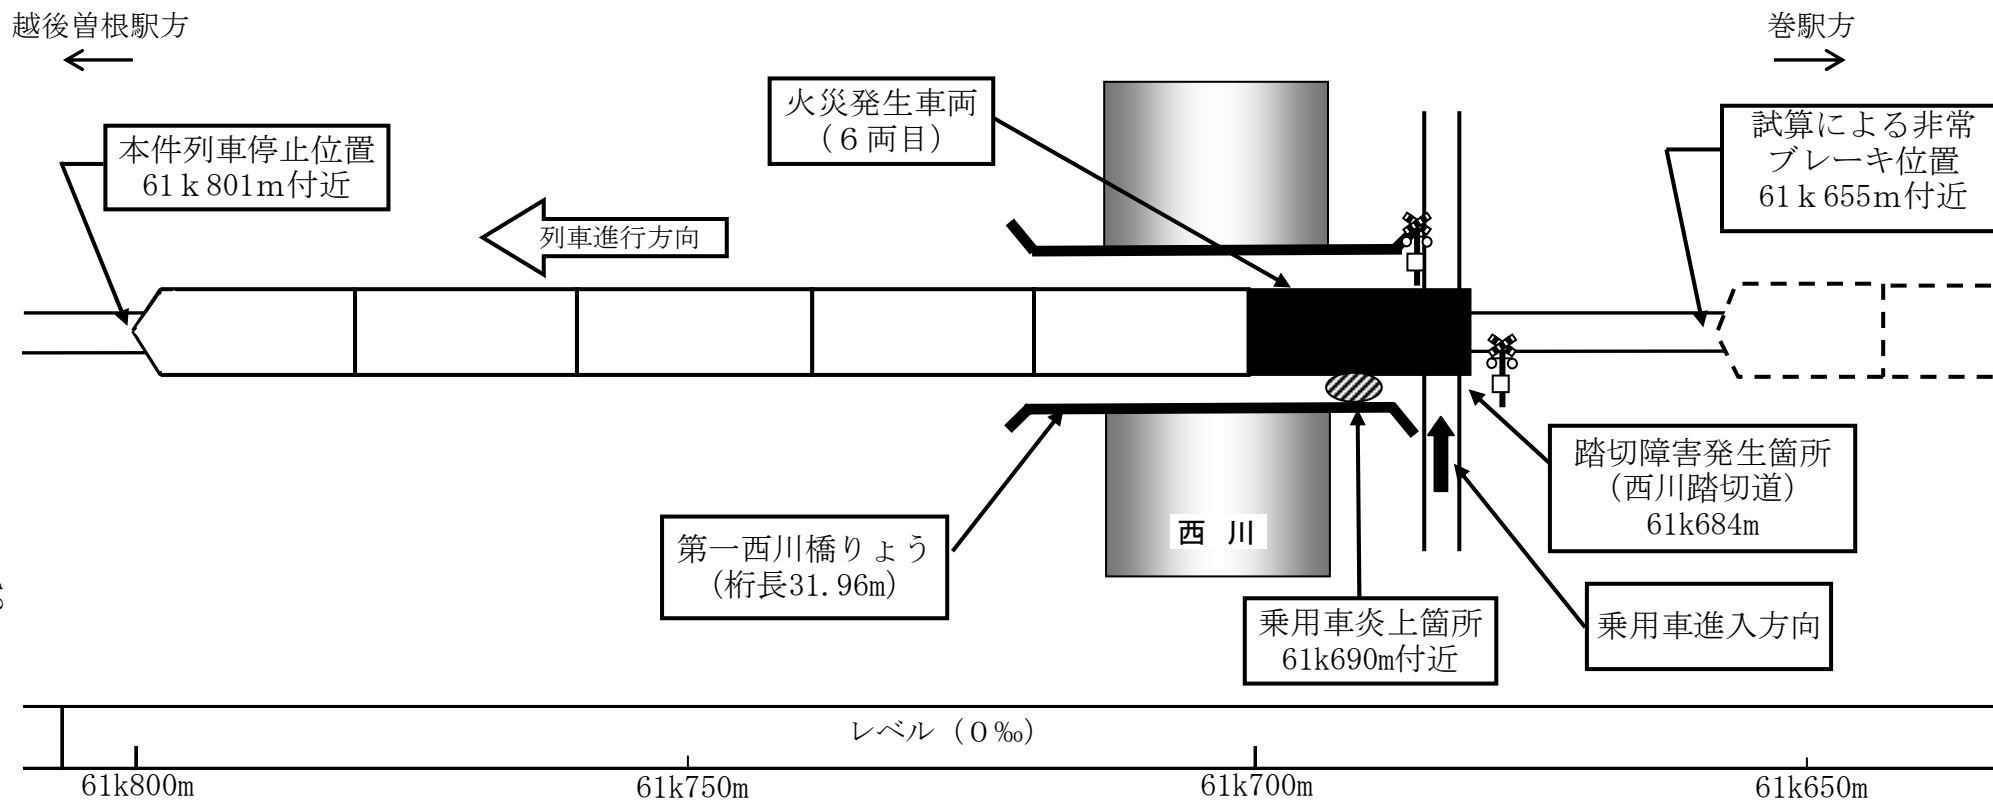
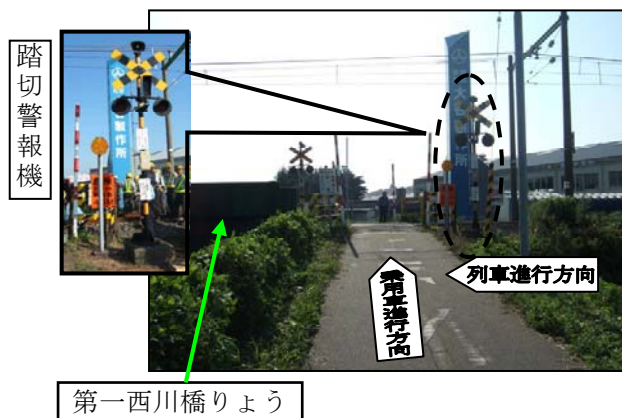
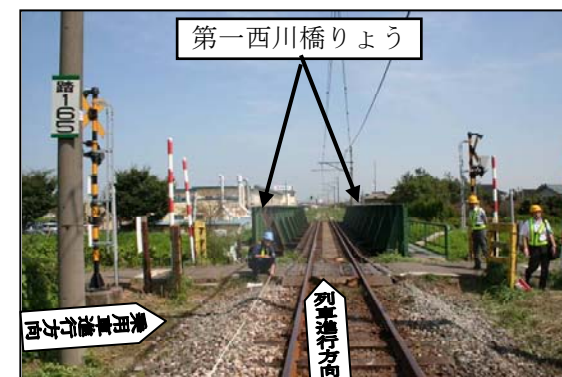
付図3 事故現場付近の概略図及び踏切の概要

- (1) 越後線は全線単線である。本件踏切の手前約118mの区間は、直線で平坦であり、下り列車からの本件踏切の見通し状況は良好である。
- (2) 本件踏切の先には桁長31.96mの第一西川橋りょうが設置されている。
- (3) 本件踏切は第3種踏切道（踏切警報機のみが設置されている踏切道）で、幅員は2.0m（左側道路幅員2.6m、右側道路幅員3.3m）である。
- (4) 本件踏切には、踏切保安設備の作動状況を記録する装置（以下「踏切記録装置」という。）及び踏切保安設備の異常や故障を監視し報知する装置（以下「定常監視装置」という。）が設置されており、それぞれの装置に残されていた記録は次のとおりである。

- (5) 現場調査において、本件踏切の赤色せん光灯の見通し距離に問題はなく、踏切警報機の作動に異常は認められなかった。

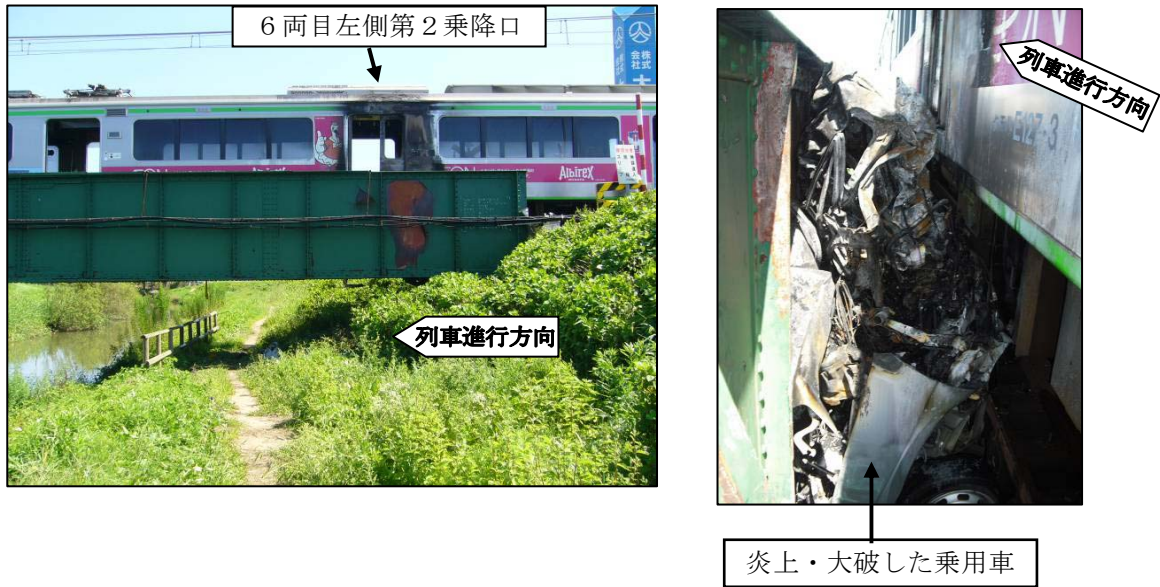
写真1 火災鎮火後の列車と乗用車の状況

衝突した乗用車は、第2乗降口付近で激しく炎上し、本件列車6両目を焼損させた。

乗用車は、本件踏切から約6m前方（61k690m）の第2乗降口付近と第一西川橋りょうの橋桁との間に挟み込まれた状態で炎上し、原形をとどめないほど大破していた。

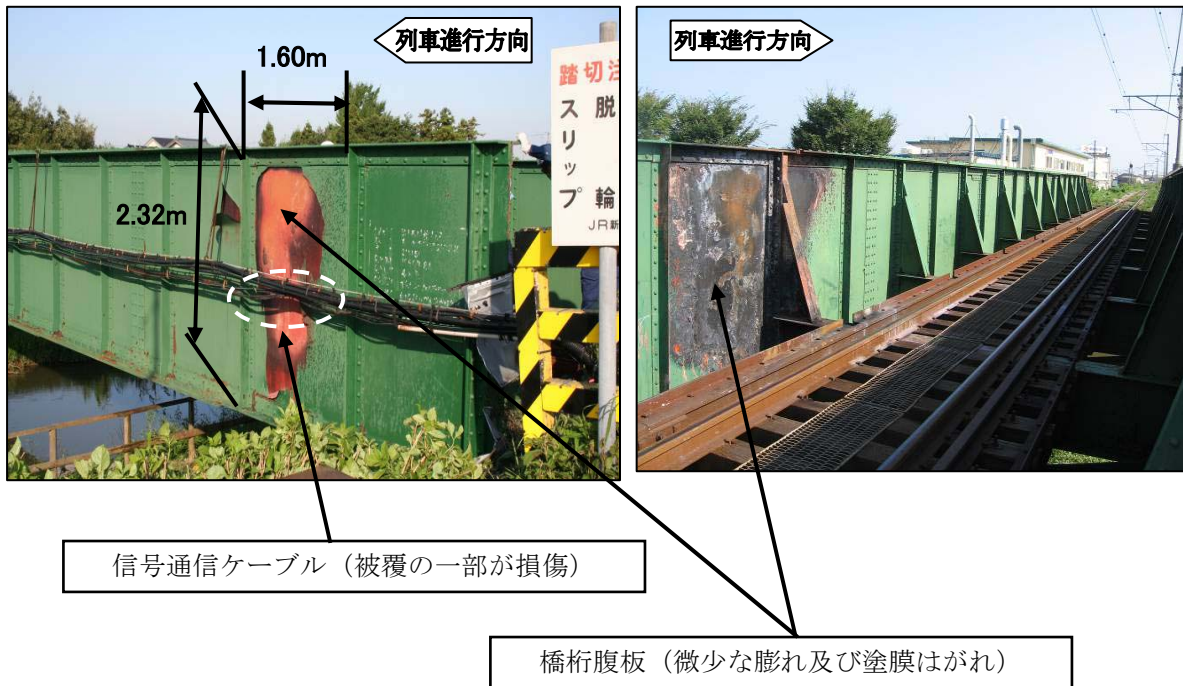
写真2 鉄道施設の損傷状況

列車進行方向左側の橋桁腹板が損傷した。

- (2) 信号通信ケーブル
被覆の一部が損傷した。

第一西川橋りょう等の損傷状況

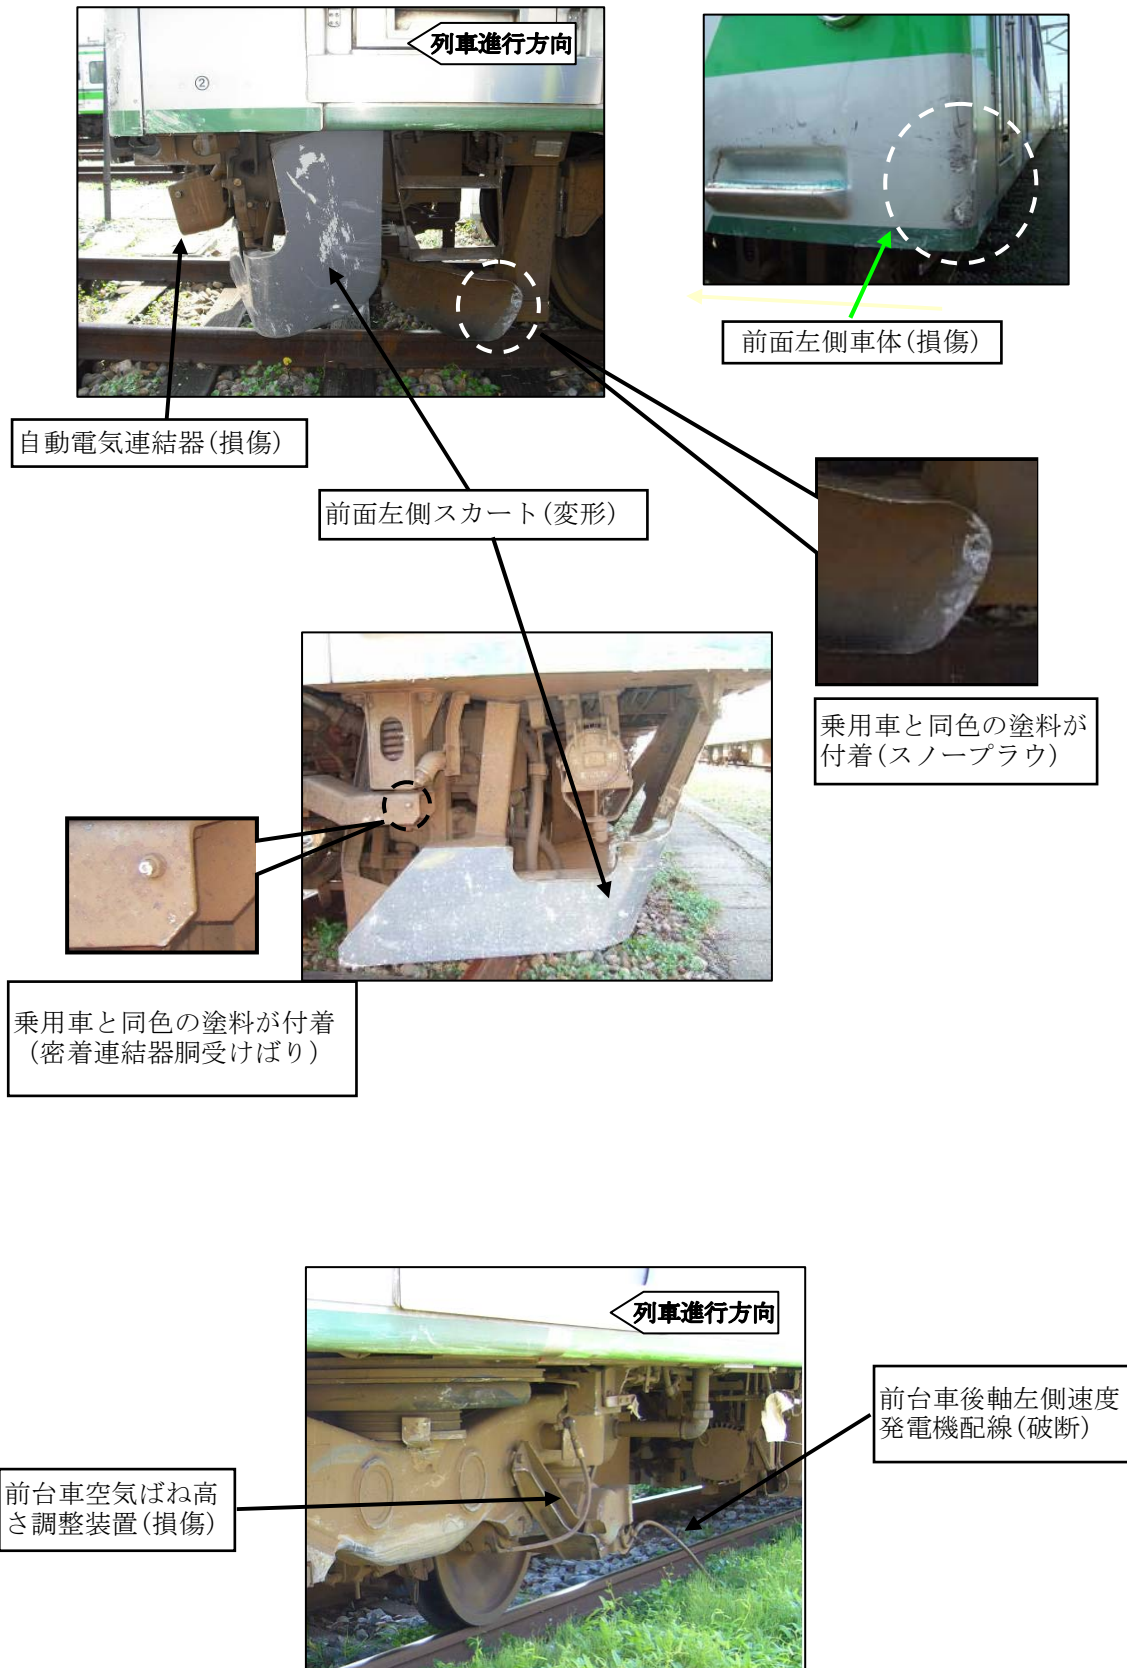
写真3 車両(1両目)の損傷状況

自動電気連結器、前面左側スカート、前面左側車体、空気ばね高さ調整装置、空気ばね配管及び前台車後軸左側速度発電機配線等が損傷した。

なお、密着連結器胴受けばり及びスノープラウには、左側のみに乗用車と同色の銀系の塗料が付着していた。

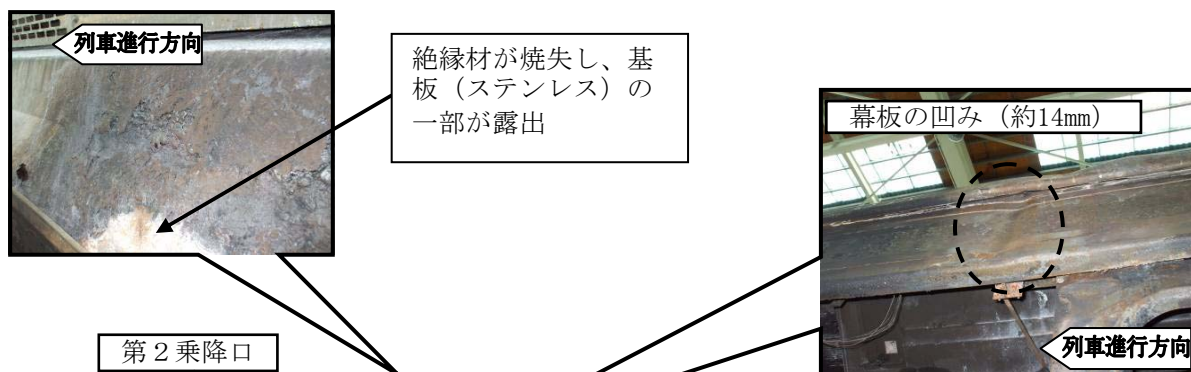
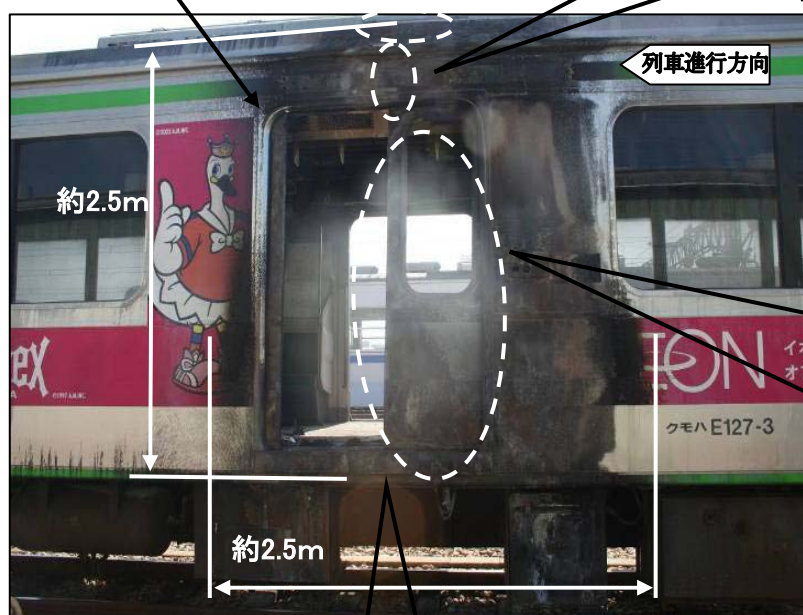
屋根部の焼損状況

② 屋根

焼損した屋根の一部は絶縁材が焼失し、基板が露出していた。

この類焼により、床下の床波板（キーストンプレート）の変形及び戸先ゴムの焼損が生じるとともに、第2乗降口の中心付近の上部の幕板に凹の歪みが生じ、屋根の絶縁材が焼損したものと考えられる。ただし、乗用車は激しく炎上したものの本件列車への類焼はこれら当該乗降口付近の部分に限られていた。

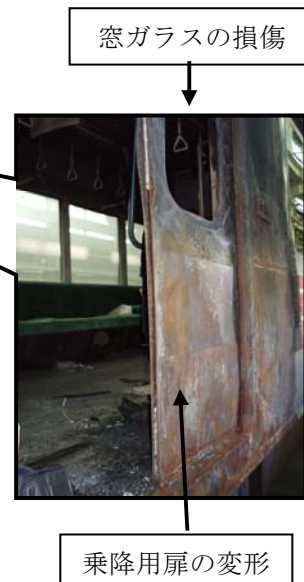
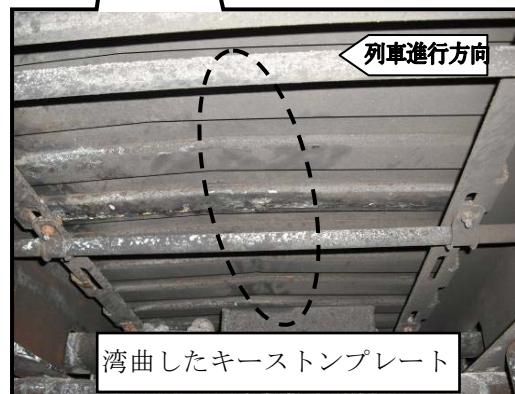
車体の焼損状況

① 車体

乗用車が炎上した第2乗降口付近を中心として、車体広告（オレフィン系樹脂製）を含む車体外板（ステンレス製）が車両の前後方向に約2.5m、高さ方向に約2.5mの範囲（屋根を含む）で焼損した。

また、乗降口の中心付近の上部の幕板に最大約14mmの凹の歪みが生じていた。

③ 床下

乗用車が炎上した第2乗降口付近を中心として、床下機器が焼損した。

また、焼損した床下機器の付近には、床下から客室に達するようなき裂や隙間等はなく、床下から客室内へ火炎等が通過した形跡は見られなかったが、床波板（キーストンプレート）が湾曲しており、客室側の床にも膨らみが見られた。

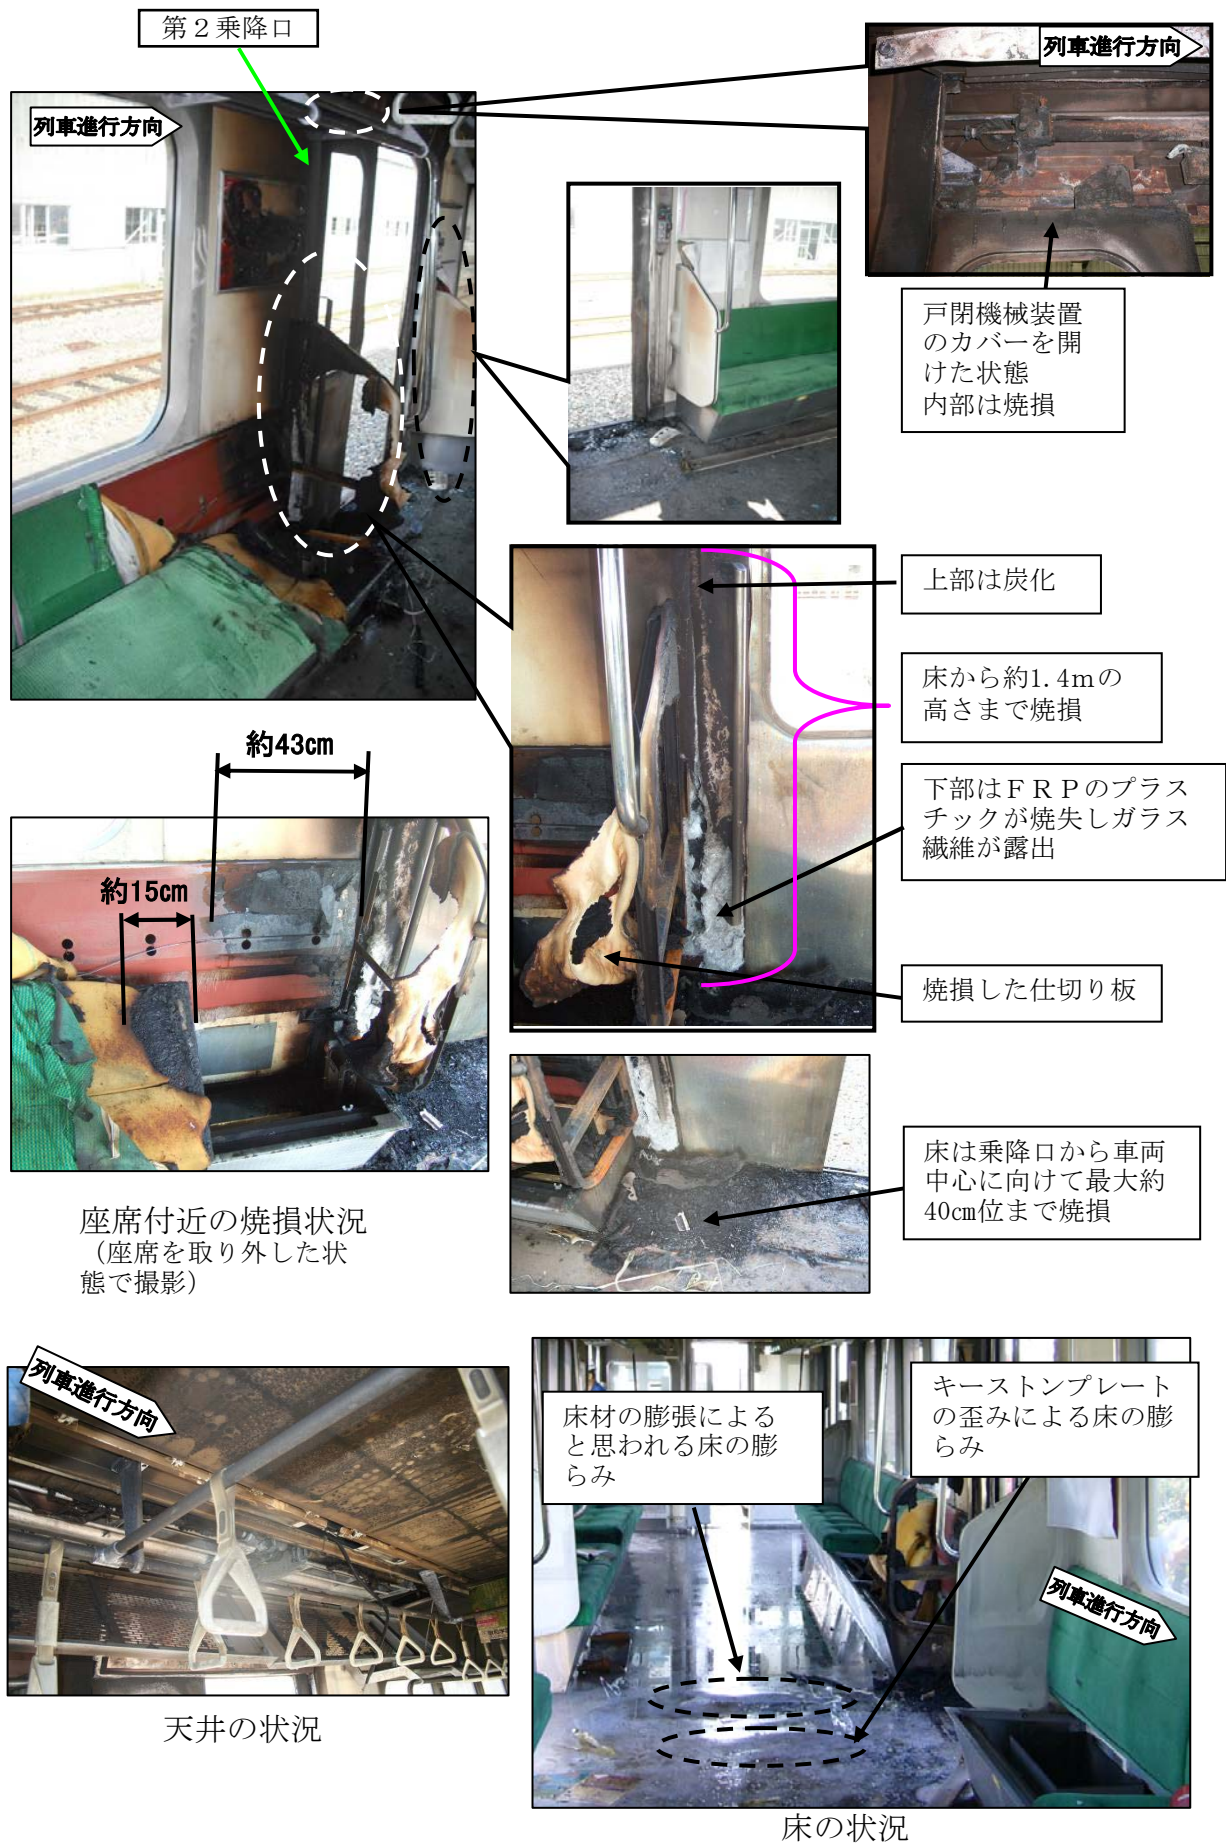
写真5 火災発生車両（6両目）の焼損状況（その2）

④ 客室

乗用車が炎上した左側面の第2乗降口の窓ガラスが破損しており、乗用車が炎上した付近を中心に乗降口の後部の入り口手すり付近の内張（FRP製）、乗降口戸先ゴム、座席の下部、仕切り板（プラスチック製）等が焼損した。

なお、車体下部のFRP製の内張はプラスチックが焼失し、ガラス繊維が露出していた。

また、天井では、戸閉機械装置のゴムベルト及び空調装置のロールフィルター等が焼損し、すすが付着しており、床は、第2乗降口付近が焼損するとともに床材の膨張が見られた。

第2乗降口の両開きの扉のうち、前方の扉が戸袋の中に入っていた。

- (1) 炎上した第2乗降口付近及びその近傍の窓は閉めきった状態であり、床にはき裂や隙間等も認められなかったことから、炎上に伴う熱が扉と戸袋の隙間から戸袋内に侵入し、内張のFRPに着火し、さらに、座席の仕切り板、表地及び詰め物等が焼損した。
- (2) 第2乗降口の戸先ゴムが焼損したことにより生じた隙間や、窓ガラスが破損した箇所から、戸閉機械装置内及び客室に侵入した火炎等によって、戸閉機械装置のゴムベルト及び空調装置のロールフィルター等が焼損するとともに天井等にすすが付着した。

なお、戸閉機械装置のゴムベルトが焼損したことにより、前方の扉が戸袋内に移動したものと考えられる。
