RA2009-5

# 鐵道事故調查報告書

名古屋臨海高速鐵道株式会社 西名古屋港線（あおなみ線）  
名古屋駅構内列車脱線事故

# 鉄道事故調査報告書

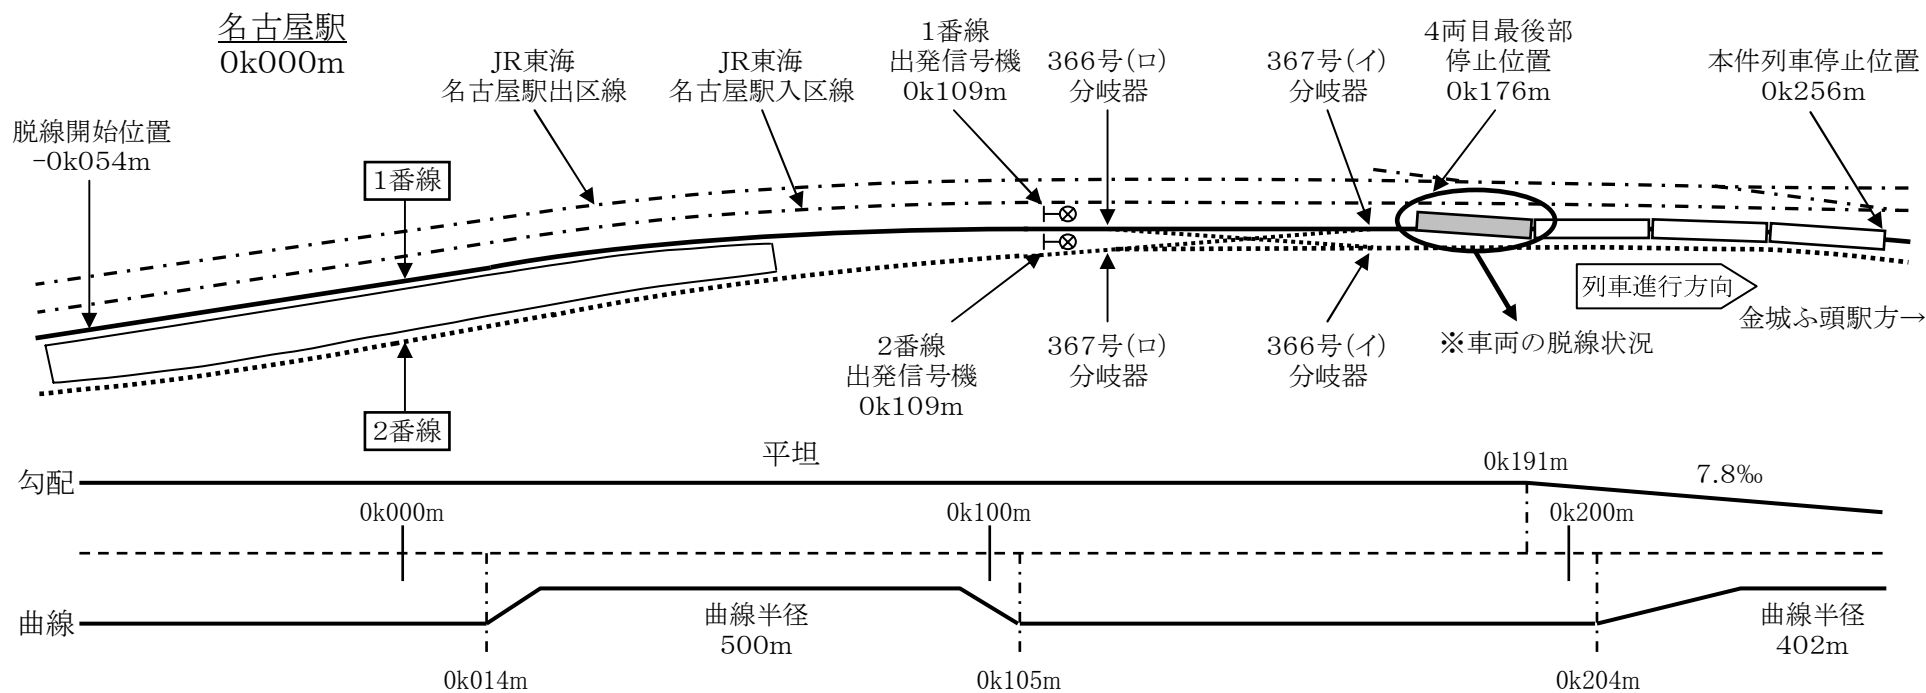
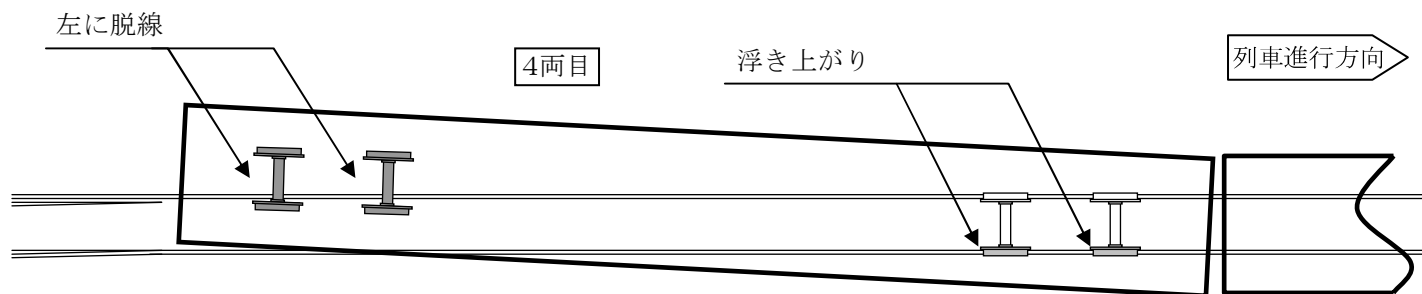
### 付図3 事故現場略図

- (1) 本件列車先頭の停止位置は0 k 2 5 6 m付近であった。
- (2) 4両目が左に傾き、後台車全2軸が左に脱線するとともに、前台車全2軸の右車輪が右レールから浮き上がり脱線していた。
- (3) - 0 k 0 5 4 m付近には2個の木製の手歯止めがあり、1つは原形をとどめた形で右レールの右側にあった。もう1つは砕けており、木片等が左レールの左側、軌間内及び右レールの右側に散乱していた。

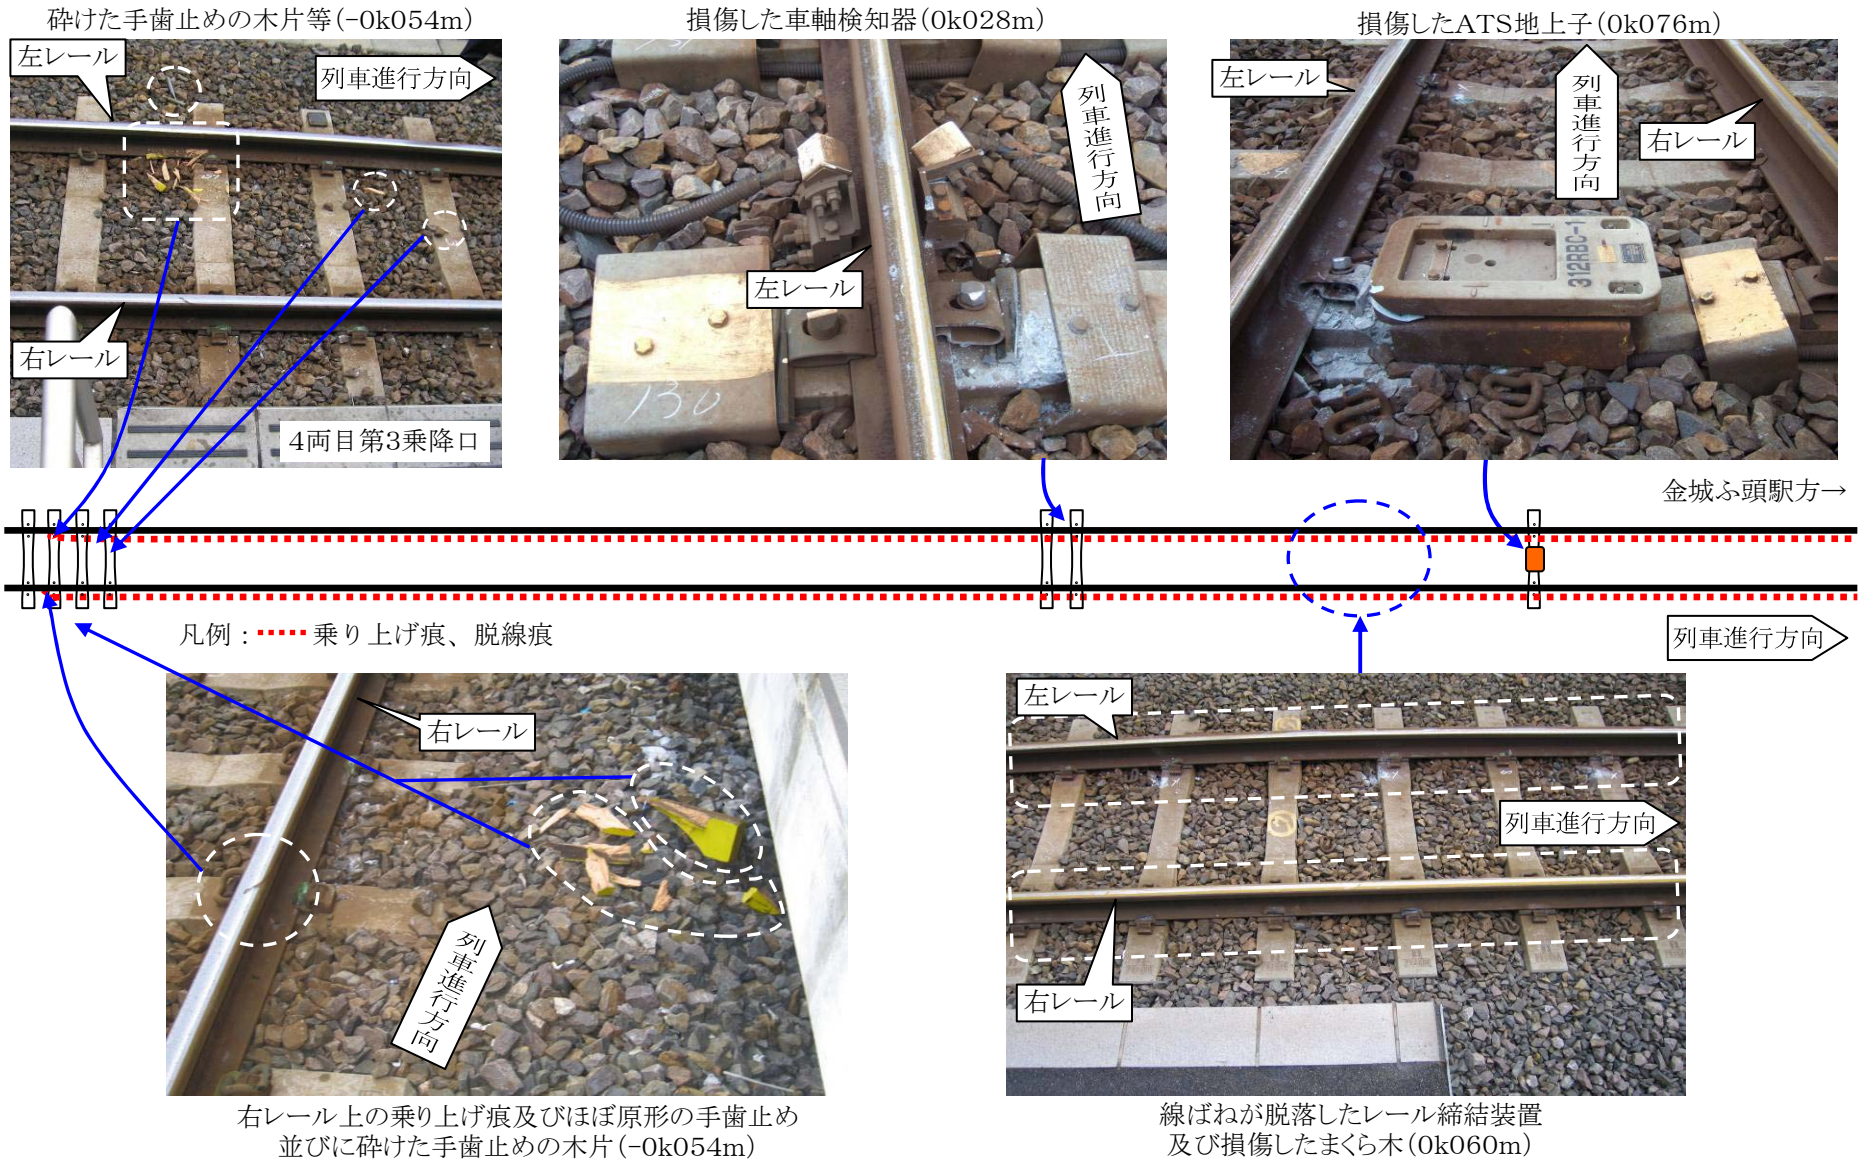
# 付図4 脱線による主な痕跡等略図 (1 / 3)

- (1) - 0 k 0 5 4 m付近の右レール上に‘車輪が乗り上げたものと見られる痕跡’(以下「乗り上げ痕」という。)があった。
- (2) - 0 k 0 5 4 mから0 k 1 0 8 m (3 6 6号(口)分岐器先端付近)にか

けて、左右レールそれぞれの右側のレール締結装置上に‘車輪によるものと見られる痕跡’（以下「脱線痕」という。）が連続してあった。

なお、左右レールそれぞれの右側のレール締結装置上の脱線痕は、その先も、367号（イ）分岐器クロッシング部付近の0k153mまで断続的に続いていた。

から、本件列車は、－0k054m付近において、出発時に手歯止めに車輪が乗り上げて、4両目後台車第2軸が右に脱線したものと考えられる。

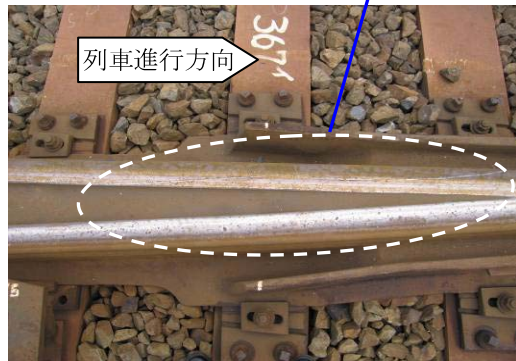
クロッシング付近の乗り上げ痕

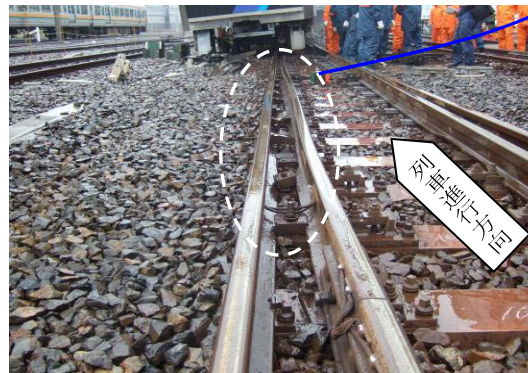
左基本レールと左トングレールの間の脱線痕及び右に湾曲した左トングレール

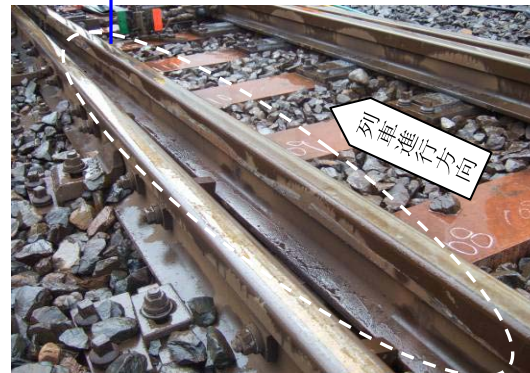
左トングレール左側面の擦過痕

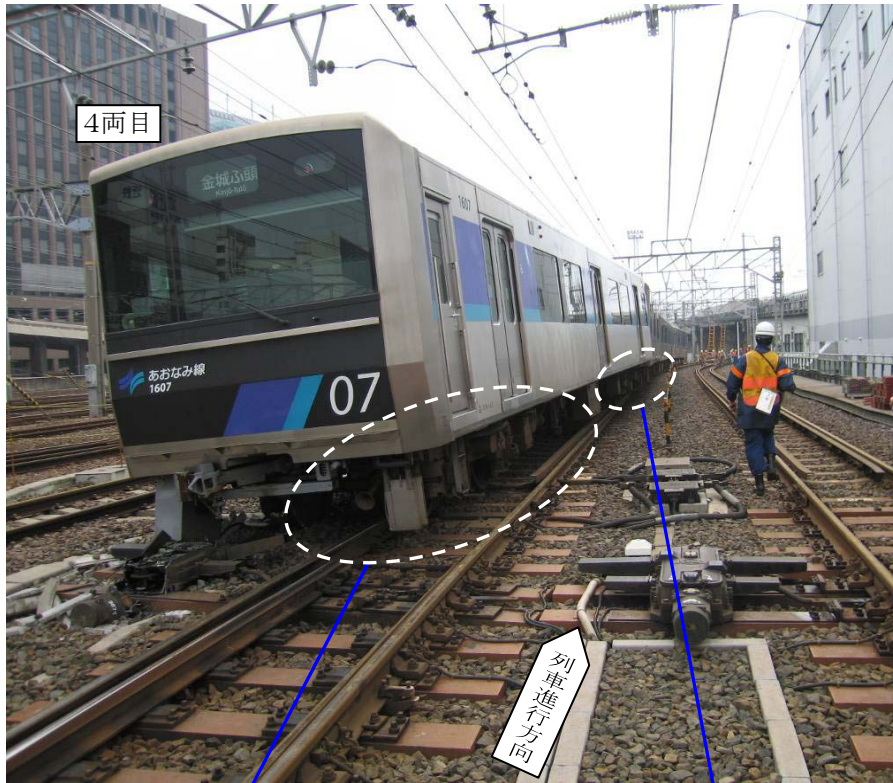
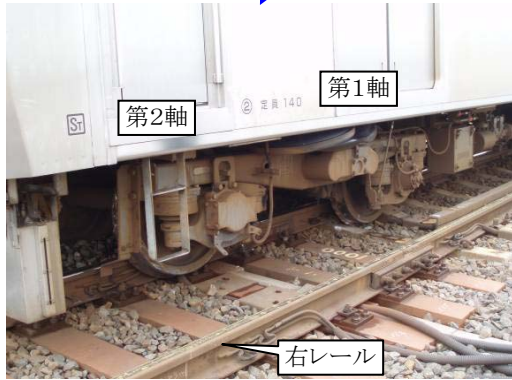
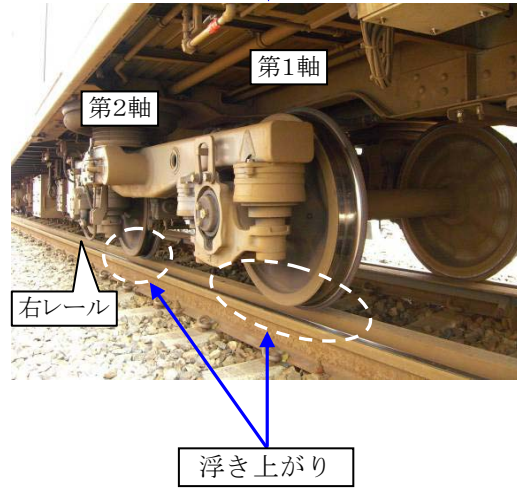
### 写真3 脱線した車両の状況

4両目前台車全2軸の右車輪については、2.4.1に記述したように、4両目が左に傾いていたことにより、右レールより浮き上がり脱線したものと考えられる。

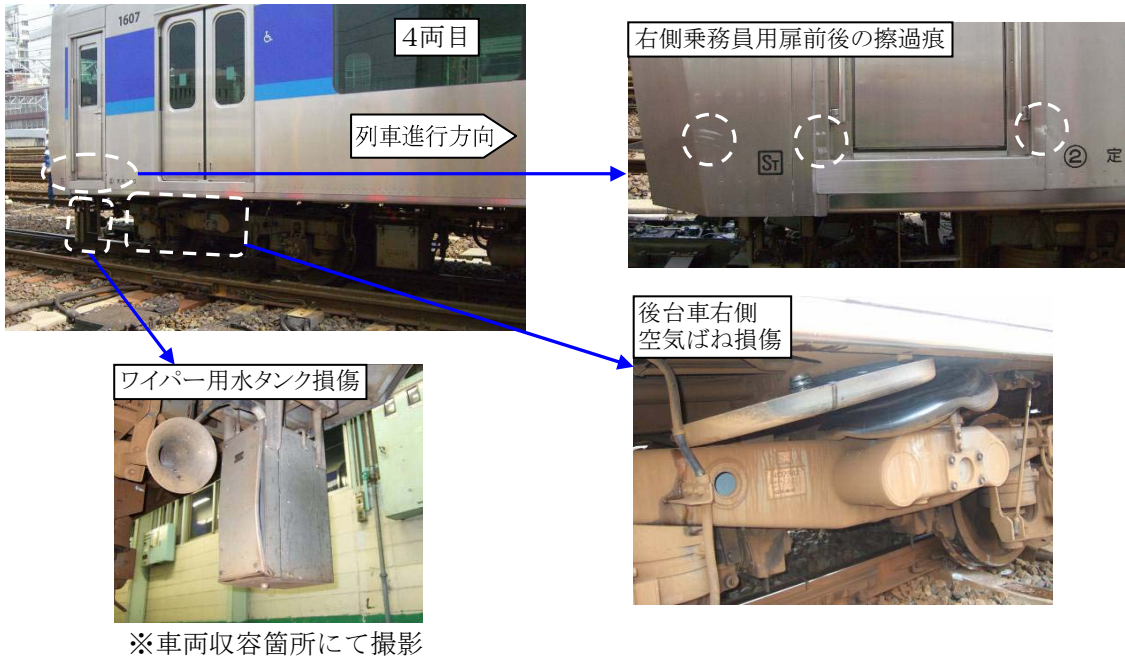
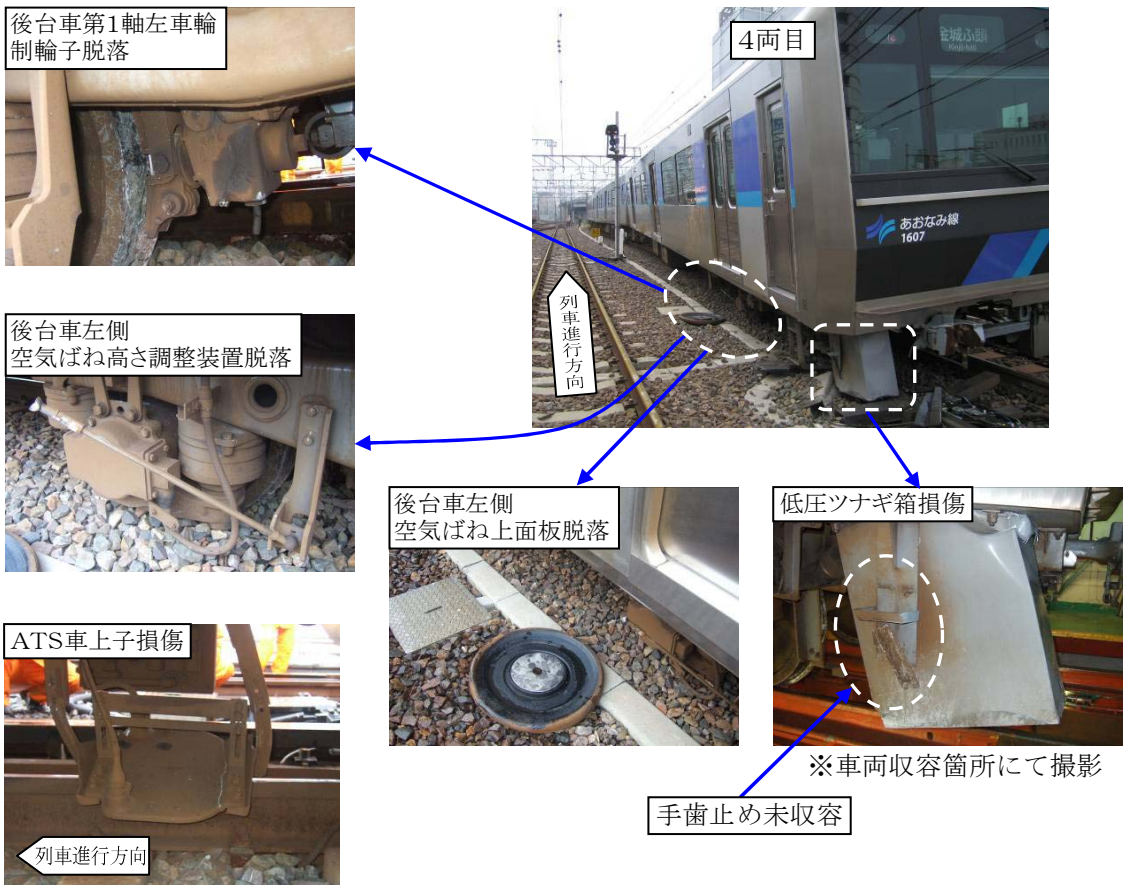
# 写真4 車両の主な損傷状況

- (1) 車体については、4両目右側乗務員用扉の前後に擦過痕があった。
- (2) 床下機器については、4両目の低圧ツナギ箱、ワイパー用水タンク及びATS車上子が損傷していた。なお、低圧ツナギ箱左側面には手歯止めは収容されていなかった。
- (3) 台車については、4両目後台車左側の空気ばね高さ調整装置、空気ばね上面板及び第1軸の左車輪の制輪子が脱落していた。

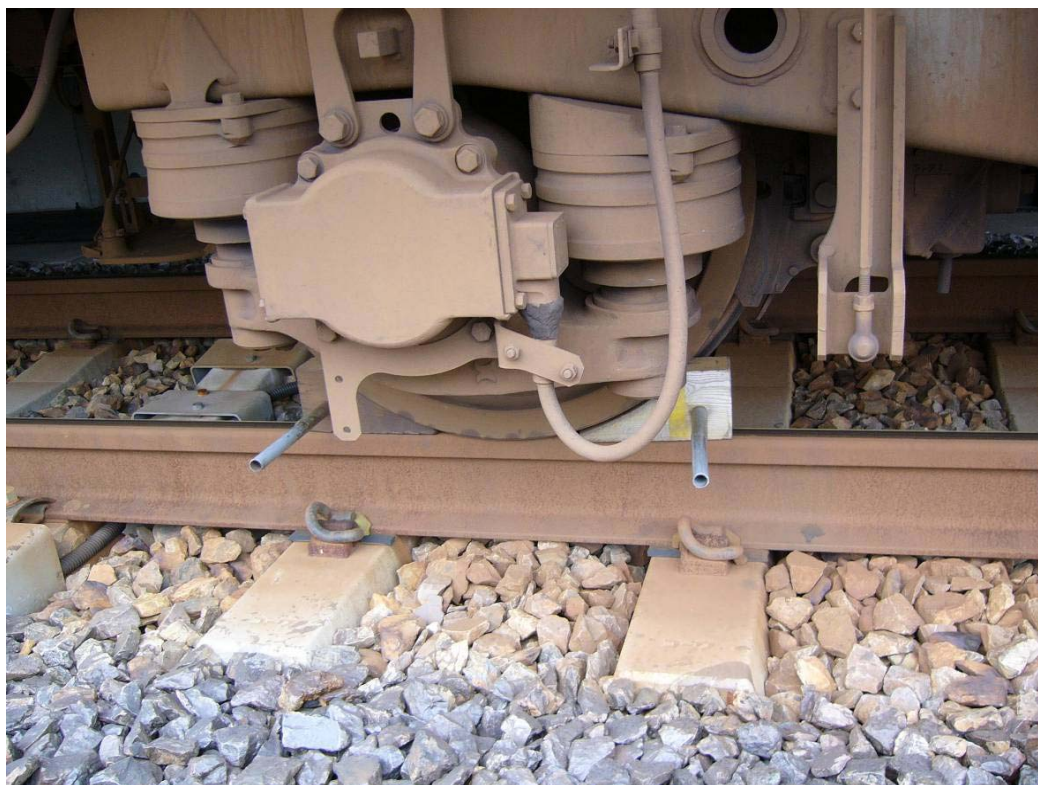
写真5 車輪に掛けた手歯止め

第24 手歯止めを使用する位置は、編成車両の名古屋方を第1位とし、第3位抱合わせとする。ただし、金城ふ頭<sup>しおなぎ</sup>駅上り線及び潮風車庫構内洗浄線の留置車両については、第4位抱き合わせとし、備付けの手歯止めを使用するものとする。なお、「手歯止使用中」の表示札は、運転台に掲出すること。

なお、本件列車の場合、「第1位」は4両目後台車第2軸の左車輪、「第3位」は4両目後台車第1軸の左車輪である。

2.1(1)に記述したように、本件運転士が本事故前夜に4両目後台車第1軸に手歯止めを掛けたと口述しているが、2.4.1(3)に記述したように、-0k054m付近に1つは原形をとどめ、もう1つは砕けた木製の手歯止めがあったこと及び、3.1に記述したように、本件列車の4両目後台車第1軸中心位置は-0k052m950mm~-0k052m250mmの範囲内であったものと考えられることから、本件運転士は、2個の手歯止めを2.6.3に記述した同要領に定められた第3位（4両目後台車第1軸の左車輪）ではなく、第1位（4両目後台車第2軸の左車輪）の前後に掛けた可能性もあるものと考えられる。

本件列車のように、ワンマン運転で留置時の手歯止めの装着位置（4両目）と、出発時の運転士の乗務位置（1両目）が離れている場合、手歯止めの撤去を失念して列車を出発させても、すぐに異常に気付かない可能性があると考えられることから、同社は手歯止めの装着場所を出発時の運転士の乗務位置に変更するなどの対策を検討するべきである。

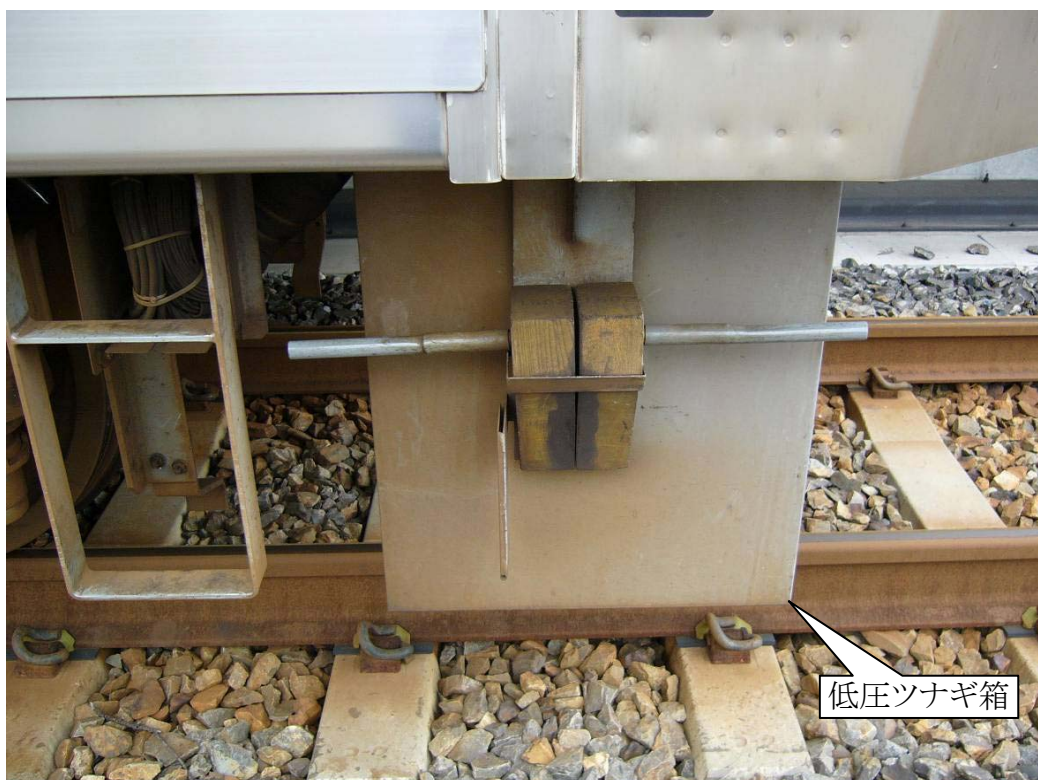
写真6 車両に収容した手歯止め

手歯止めは2個1組で、車輪を挟むように前後に掛け、撤去後は4両目の左側乗務員用扉の下にある低圧ツナギ箱の左側面に收容することとなっていた。
