鐵道事故調查報告書

II 近畿日本鐵道株式会社 大阪線東青山駅構内 列車脱線事故

鉄道事故調査報告書

事故種類：列車脱線事故

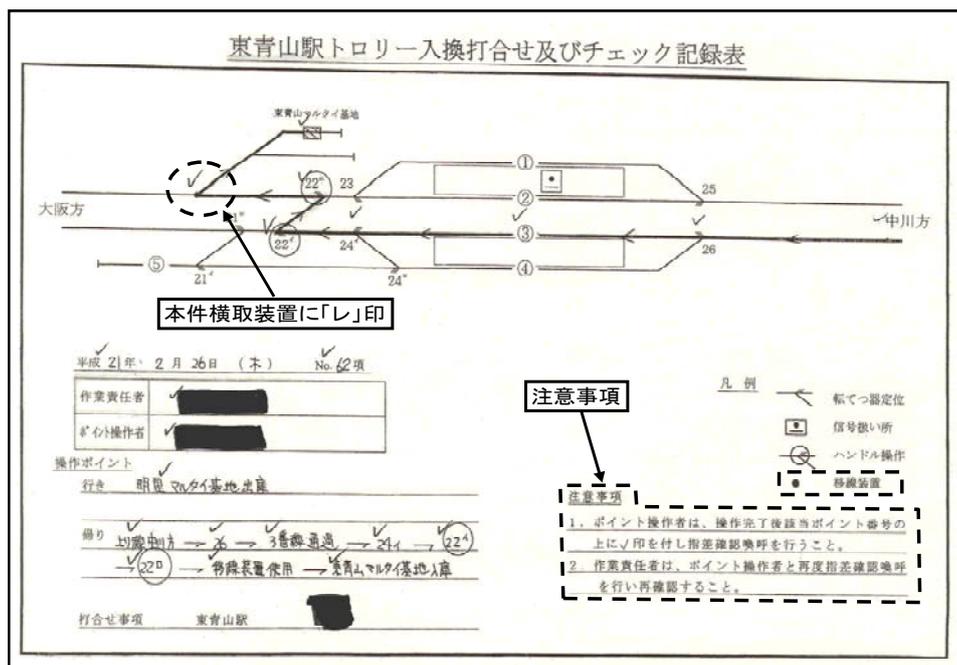
図1 記録表

同社によると、記録表は、本件横取装置の格納の確認を行うチェックシートも兼ねており、記録表の中の注意事項として記載されている「1. ポイント操作者は、操作完了後該当ポイント番号の上にレ印を付し指差確認喚呼を行うこと。2. 作業責任者は、ポイント操作者と再度指差確認喚呼を行い再確認すること。」に準じて、本件横取装置の格納の確認を行うものとなっていた。

事故後、記録表を確認したところ本件横取装置に「レ」印が付けられていた。

- (1) 2.8.1(1)に記述したように、本件横取装置の格納の取扱いについては、取扱規程により行うこととなっているが、取扱規程には格納後の具体的な確認の方法は記載されていない。
- (2) 2.8.1(3)に記述したように、チェックシートには、本件横取装置の位置に「レ」印がついていたが、これはすべての横取材が格納されていることを確認せずに「レ」印をつけたものと考えられる。

載がなく、作業責任者が作業後の確認を行った場合のチェックや横取材毎のチェックができるものとはなっていない。

- (1) 横取装置の格納作業における作業責任者から作業員に対する作業分担及び作業指示の明確化
- (2) 本件作業責任者及び本件駅助役において「確認」が適切に行われなかったことから、「確認」を行うことの目的や重要性について、関係者への周知及び徹底並びに横取装置の取扱いに関する再教育の実施
- (3) 横取装置の格納後の確認においては、具体的な点検箇所の指示や複数名で確認を行う等の「確認」の方法や体制の見直し及び取扱規程の整備
- (4) 横取装置の格納後の確認に用いるチェックシートは、形式的にならないように具体的な点検箇所の明示や複数名が点検したことが分かるような様式に改善
- (5) 使用されている箇所も一部あるが、横取装置が取り付けられている場合、関係する信号機に停止信号を現示して列車を抑止する等のハードウェア対策の拡充

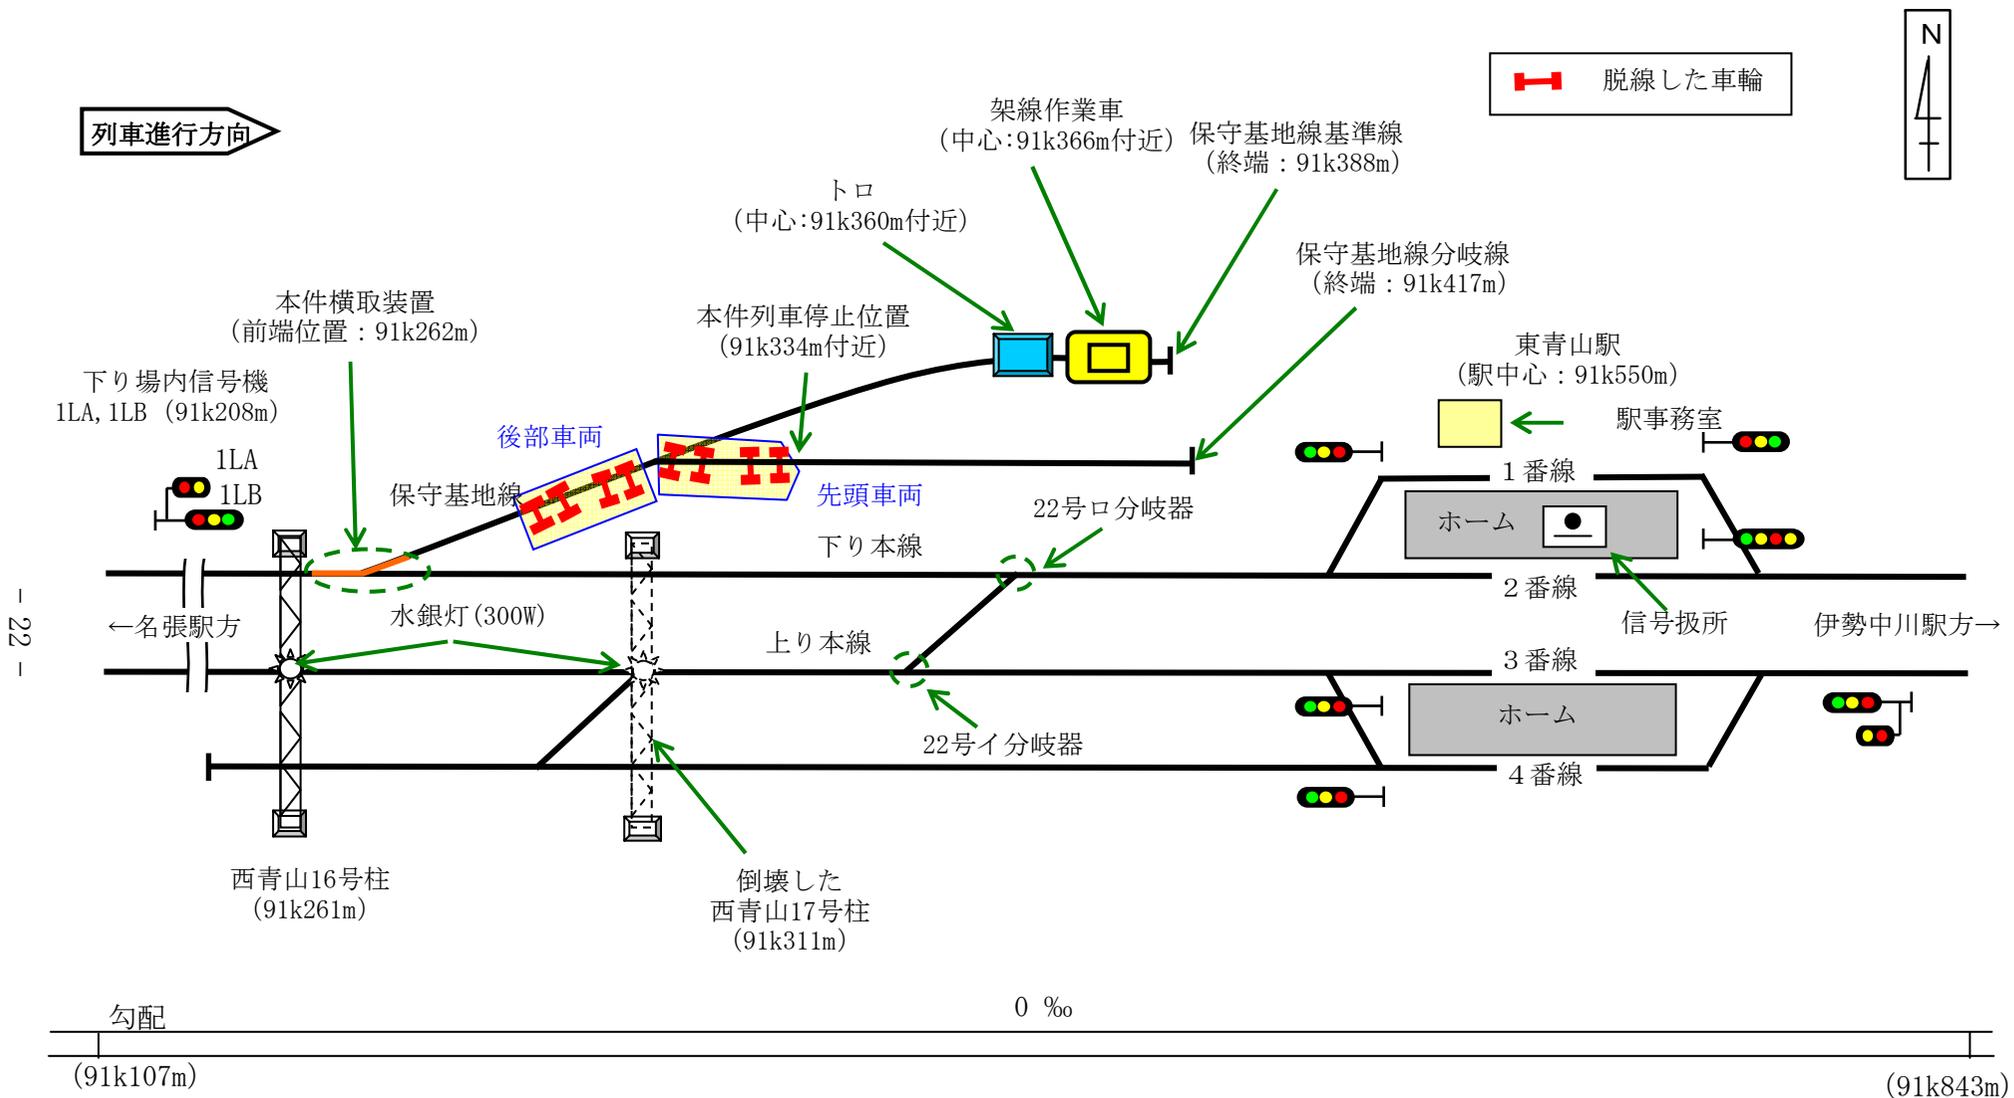
付図3 事故現場略図

(1) 1LBからホームの間の下り本線には、同本線と同線左側に設置されている保守基地線を分岐するため本件横取装置が設置されていた(本件横取装置の前端位置は91k262m)。

(2) 保守基地線の途中には、手動操作の8番右分岐器(分岐器の前端位置は91k305m、以下「保守基地線分岐器」という。)が設置され、基準線(進行方向直進)と分岐線(進行方向右側)の2方向に分岐している。

現場調査時、保守基地線分岐器は、分岐線側に開通していた。

(3) 本件列車は、先頭が保守基地線の分岐線側91k334m付近に停止して、全8軸が脱線していた。

脱線した車輪は、先頭車両前台車の前後軸の右車輪は分岐線右レール軌間外の碎石上に、左車輪は分岐線軌間内に、先頭車両後台車前1軸の右車輪は保守基地線分岐器右基本レール軌間外の碎石上に、その他の車輪は保守基地線分岐器軌間内に、後部車両前台車前後軸の右車輪は保守基地線分岐器右基本レール軌間外の碎石上に、左車輪は保守基地線分岐器軌間内にあり、後部車両後台車前後軸の右車輪は保守基地線右レール軌間外の碎石上に、左車輪は保守基地線軌間内にあった。

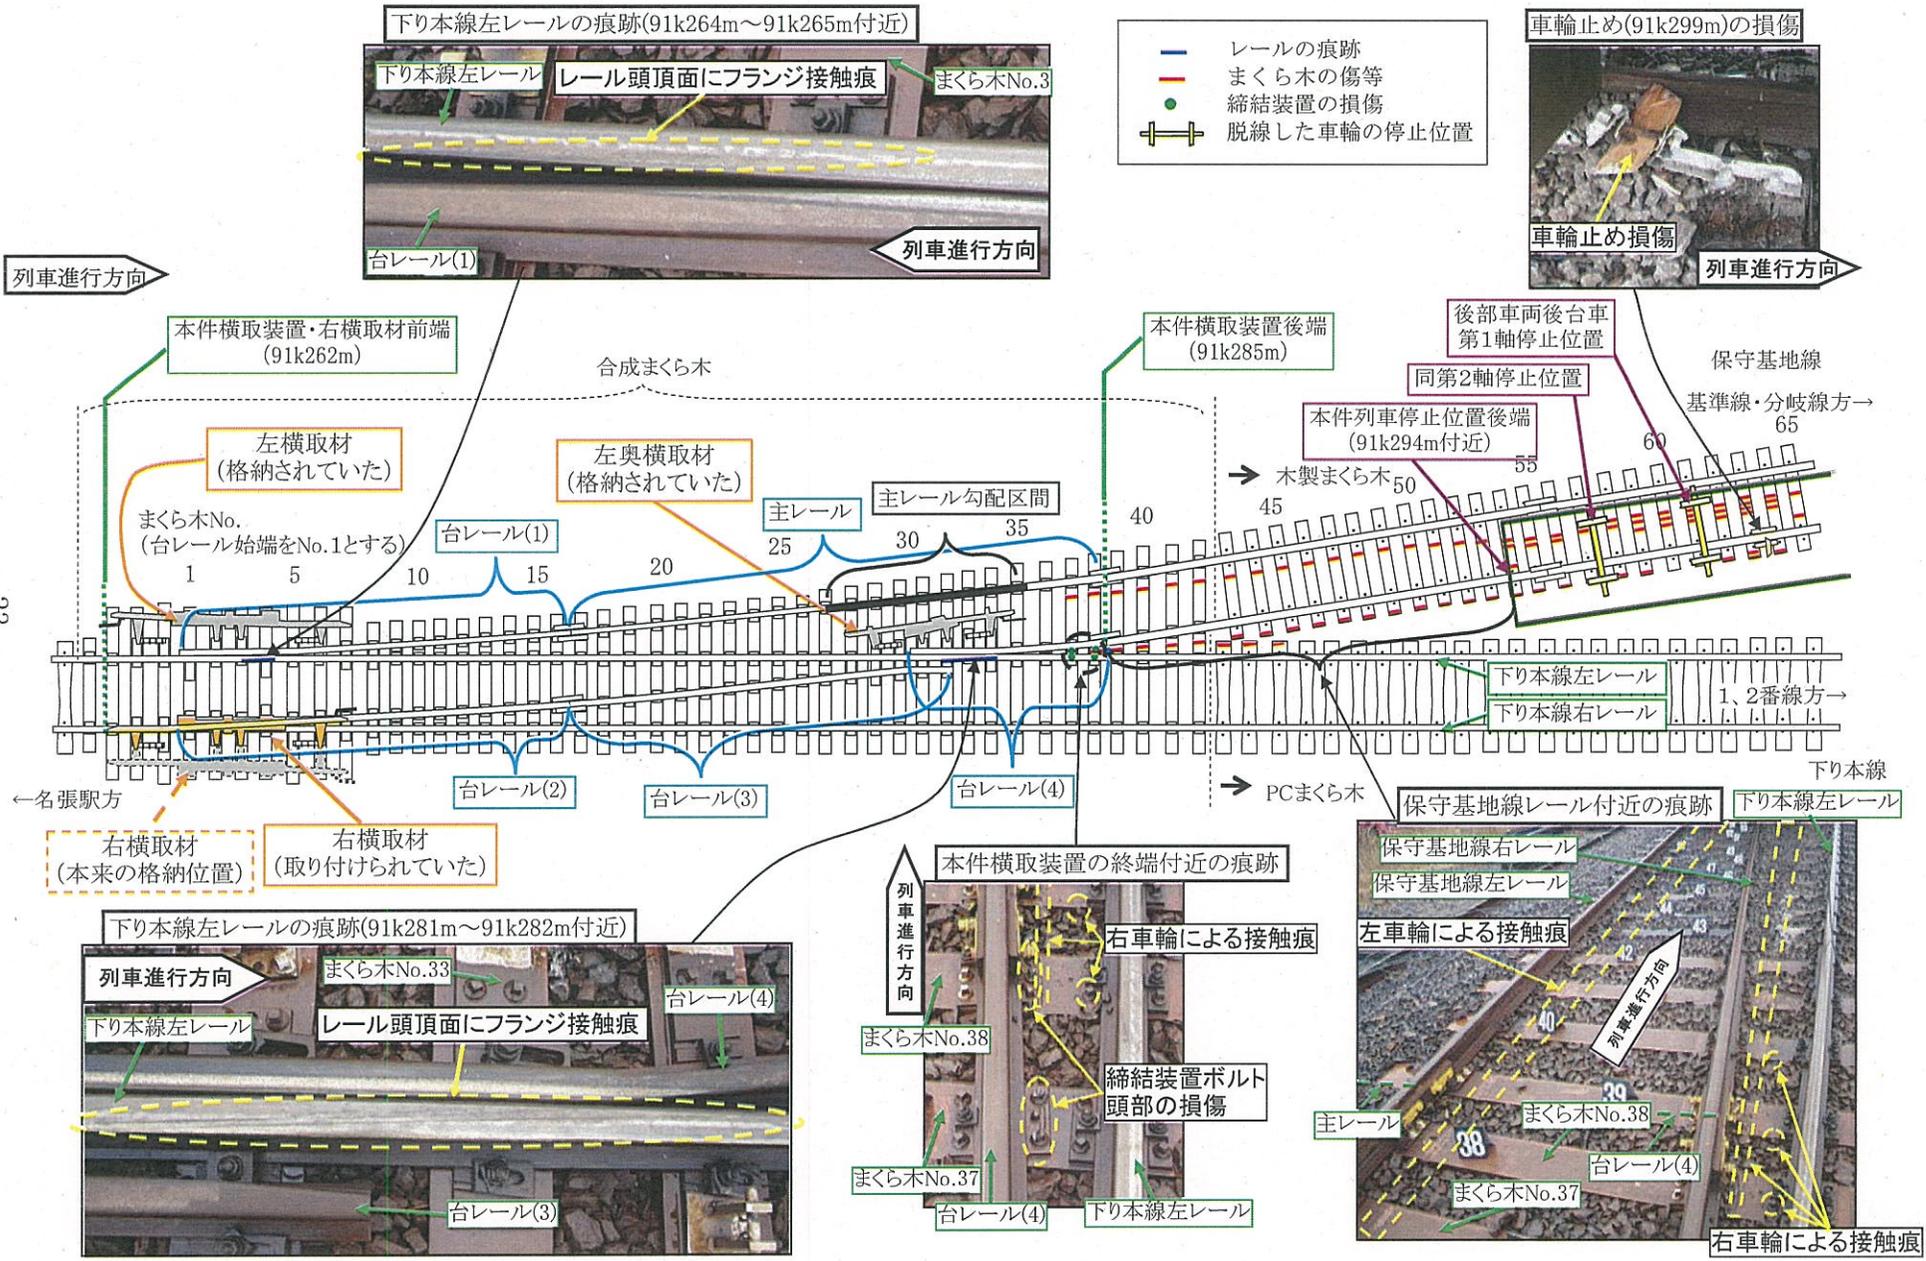
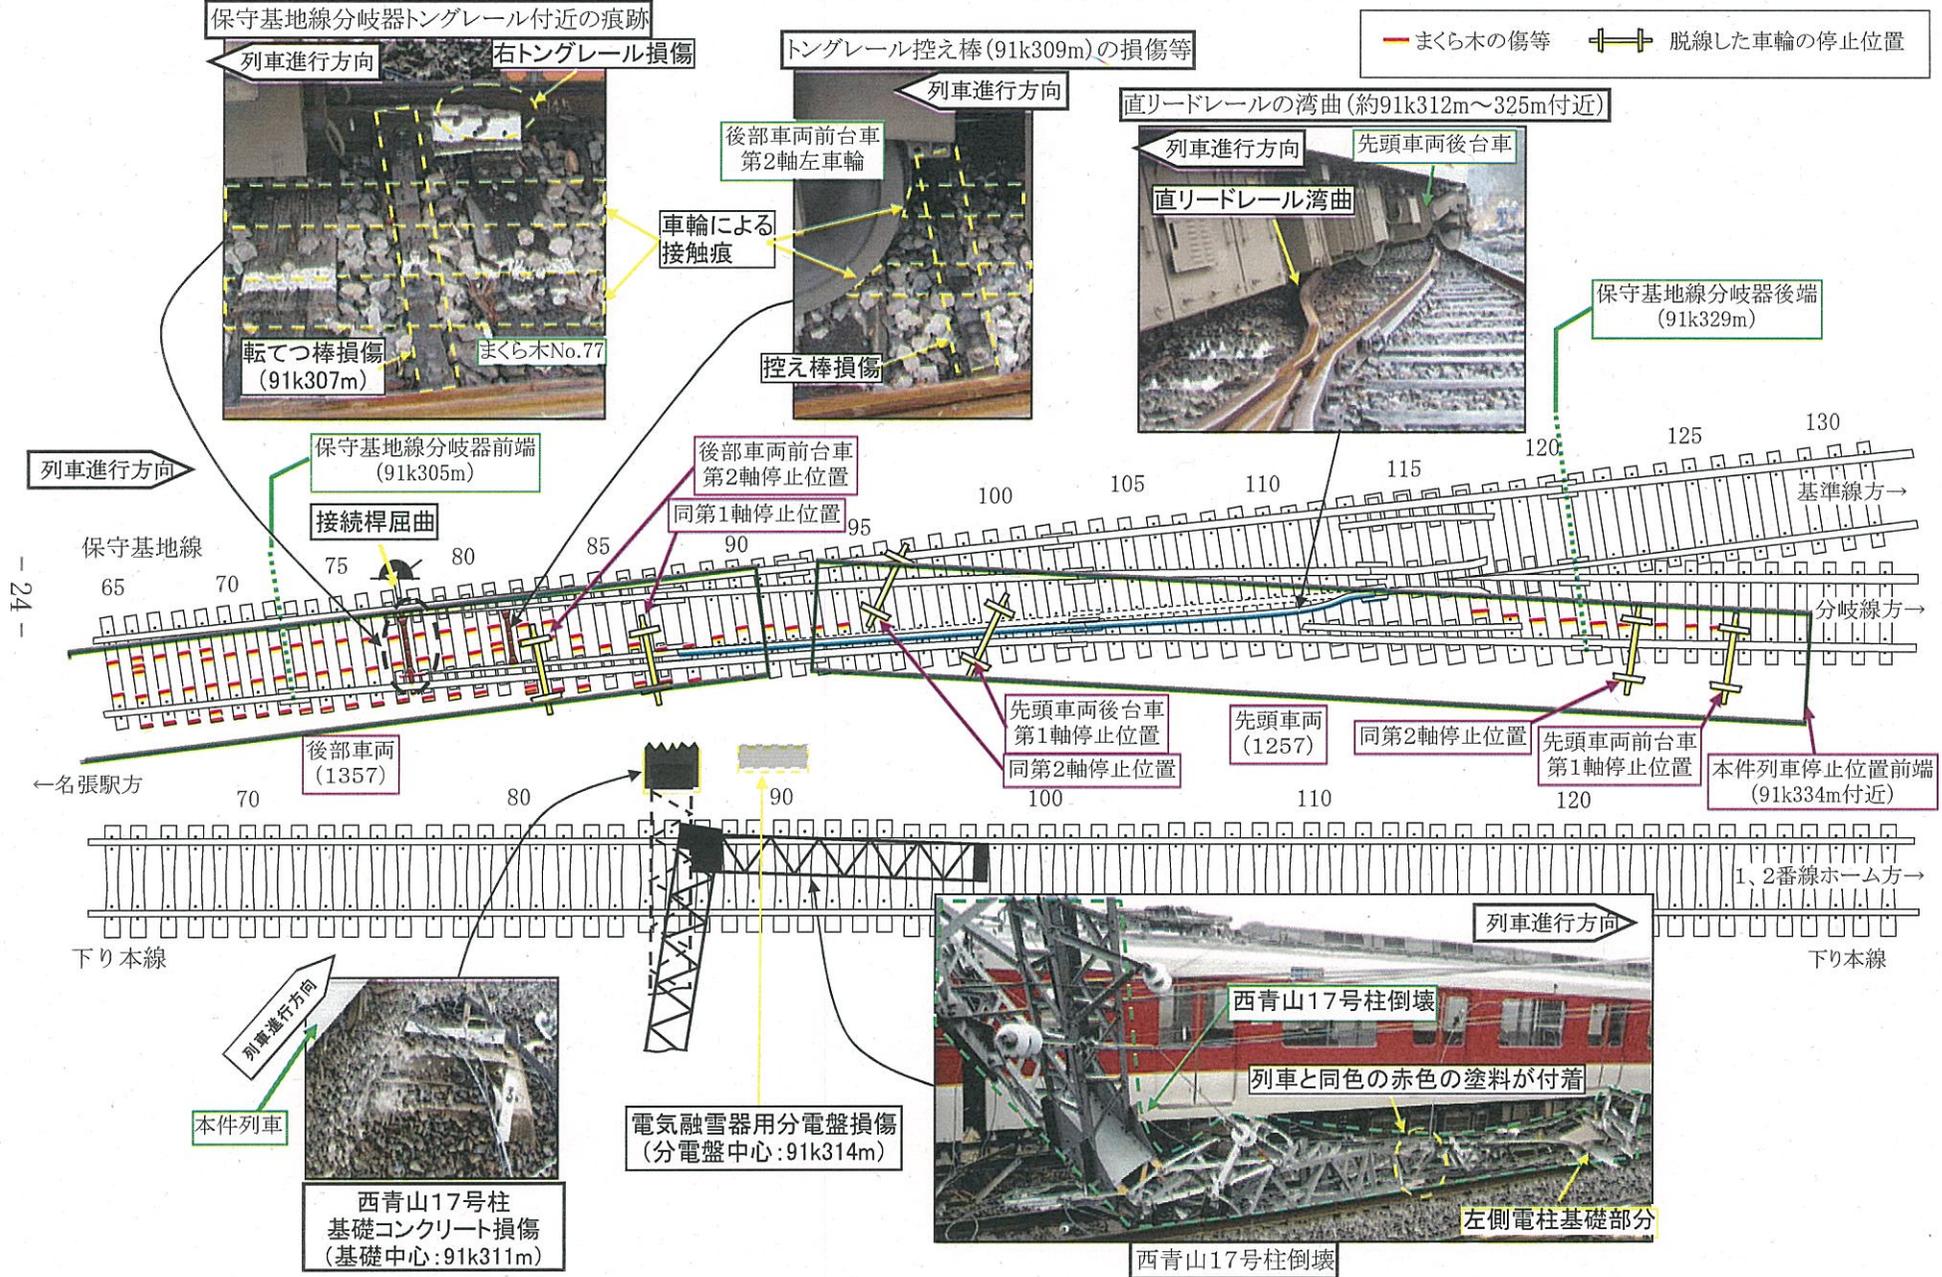
- (1) 91k264m～91k265m付近の下り本線左レールの頭頂面には、左車輪のフランジが接触したことによると見られる軌間内から軌間外へ向かっている線条の痕跡が複数あった。
- (2) 91k281m～91k282m付近の下り本線左レールの頭頂面には、右車輪のフランジが接触したことによると見られる軌間内から軌間外へ向かっている線条の痕跡が複数あった。

- (3) 9 1 k 2 6 2 mの本件横取装置前端から9 1 k 2 8 5 mの本件横取装置後端までの軌道上に前記(1)及び(2)以外の脱線の痕跡と見られるものはなかった。
- (4) 9 1 k 2 8 4 m付近の合成まくら木 No. 3 7 (まくら木 No. は、台レール(1)、(2)の前端にあるまくら木をNo. 1として前方に向かって増加する番号をまくら木に付し、以下同様に記述する。)及びまくら木No. 3 8の台レール(4)右側締結装置のボルト頭部に、右車輪のフランジが接触したことによると見られる損傷があった。

- また、まくら木 No. 3 8の保守基地線右レールの軌間外には右車輪のフランジが接触したと見られる痕跡があり、この痕跡は No. 8 8のまくら木まで続いていた。
- (5) No. 3 7のまくら木の軌間内には、車輪のフランジが接触したことによると見られる痕跡があり、この痕跡はNo. 9 4のまくら木まで続いていた。

- (6) 9 1 k 2 9 9 mの保守基地線右レールに設置されていた木製の車輪止めが損傷していた。
- (7) 保守基地線分岐器の右側のトングレールの先端には新しい破面の欠損があった。
- (8) 保守基地線分岐器の錘付き転換器の転てつ棒には、車輪のフランジ先端が接触したことによると見られる痕跡があった。この約2 m先の控え棒にも車輪のフランジ先端が接触したことによると見られる痕跡があった。

- (9) 9 1 k 3 1 2 m～3 2 5 m付近の保守基地線分岐器の直リードレールが、右に湾曲し、同レールをまくら木に止めていた犬釘の抜けや折損が生じていた。
- (10) 保守基地線分岐器の分岐線側クロッシング付近から軌間内のまくら木に左車輪のフランジが接触したと見られる痕跡があり、先頭車両前台車の左車輪まで続いていた。

- (11) 西青山1 7号柱が倒壊し、電車線引止め、テンションバランサーが破損していた。吊架していた電線は、高圧配電線4本が断線するとともに、き電線他多数の電線が垂下していた。
- また、同柱の左側電柱の名張駅方の面には、電車の塗料と同色の赤色の塗料が数カ所付着していた。
- (12) 西青山1 7号柱の伊勢中川駅方9 1 k 3 1 4 mに設置されていた電気融雪器用の分電盤が損傷していた。

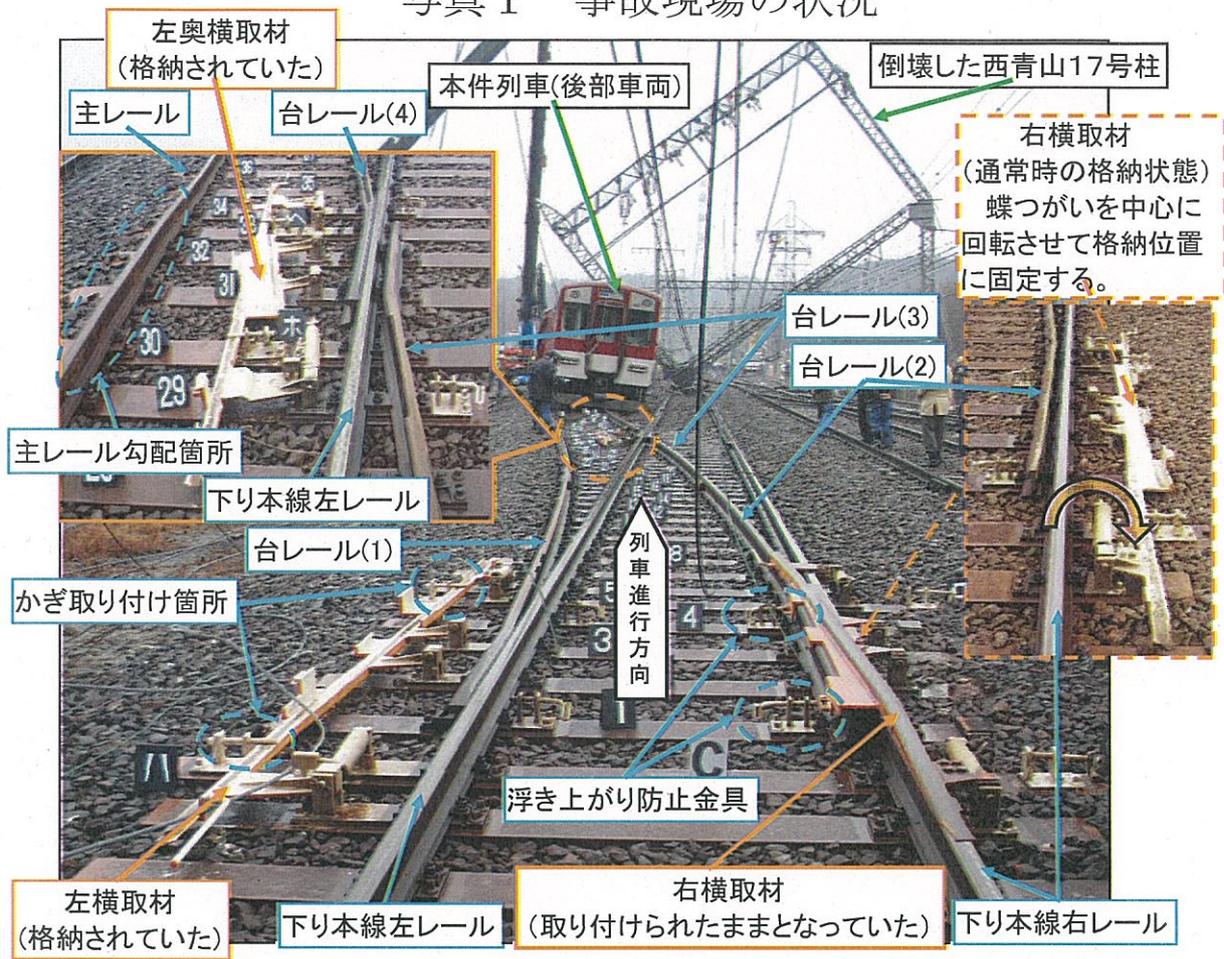
写真1 事故現場の状況

列車は、オレンジ色をしたものの付近で左側（前後左右は進行方向を基準とする。）に振られ下り本線から分岐している保守基地線に入り、電柱と接触したのち、同線上で停止したが、全車両の全軸8軸が脱線していた。

乗客を避難させた後、列車の状況を確認したところ、本件列車は‘施設の保守を行う作業車を収容するための側線’（以下「保守基地線」という。）に入って2両とも全軸が脱線しており、下り本線と保守基地線の間にある電柱が折れ曲がっていた。

また、どうして脱線したかを確認するため、すくい上げられた付近を見に行ったところ、下り本線の右レール上にオレンジ色をした可動式横取装置¹（以下「本件横取装置」という。）の右横取材が取り付けられていた。（本件横取装置については、2.3.2参照）

- (3) 横取材は、列車を運転するときは、レール上から取り外して転換し、軌間外の列車運行に支障のない位置に固定して、一つの横取材について2箇所の南京錠により施錠することとなっている（以下、取り外して施錠することを「格納」という。）。
 - (4) 横取材は、レール上に取り付けたときの車輪の走行部以外の面には、平成9年に他社で発生した横取材取り外し失念に伴う列車脱線事故を教訓とした対策として運転関係者への注意喚起のため、オレンジ色の蛍光塗料が塗られている。なお、裏面は白色の蛍光塗料が塗られている。
 - (5) 右及び左横取材は、分岐器のポイント部分に相当し、左奥横取材はクロッシング部分に相当する。
 - (6) 現場調査の結果、3箇所の横取材のうち、右横取材が下り本線右レール及び台レール（2）に取り付けられたままとなっていた。
- （付図4 事故現場付近の痕跡等、写真1 事故現場の状況、写真2 右横取材の状況 参照）

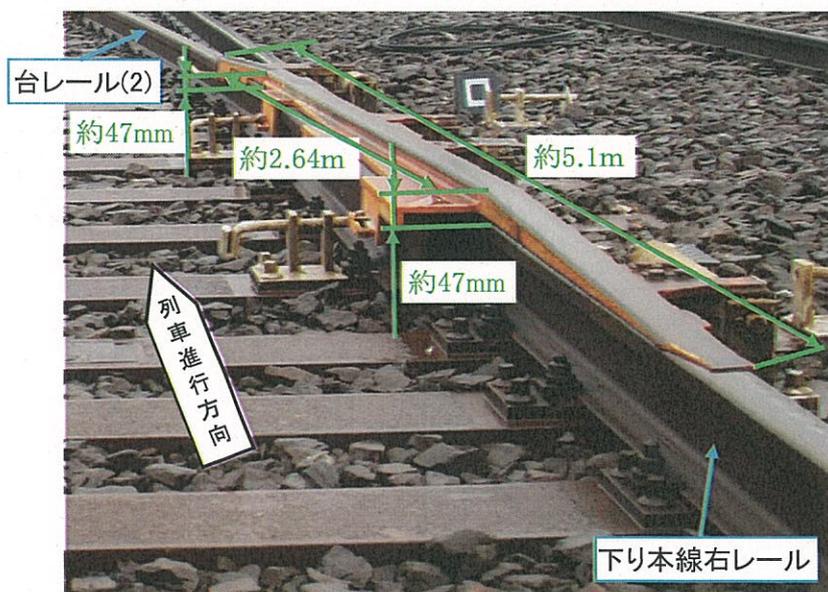
写真2 右横取材の状況

から、下り本線右レールを走行してきた右側の車輪が、91k262m付近で右横取材に乗り上げ、踏面で横取材、台レール（2）及び台レール（3）と推移し、91k281m付近で下り本線左レールにフランジで乗り上がり、同レールの頭頂面上をフランジで軌間内から軌間外へ走行し、91k282m付近で同レールから外れ脱線したものと推定される。

から、本件横取装置の右横取材が下り本線右レールから格納されないままとなっていたと考えられる。

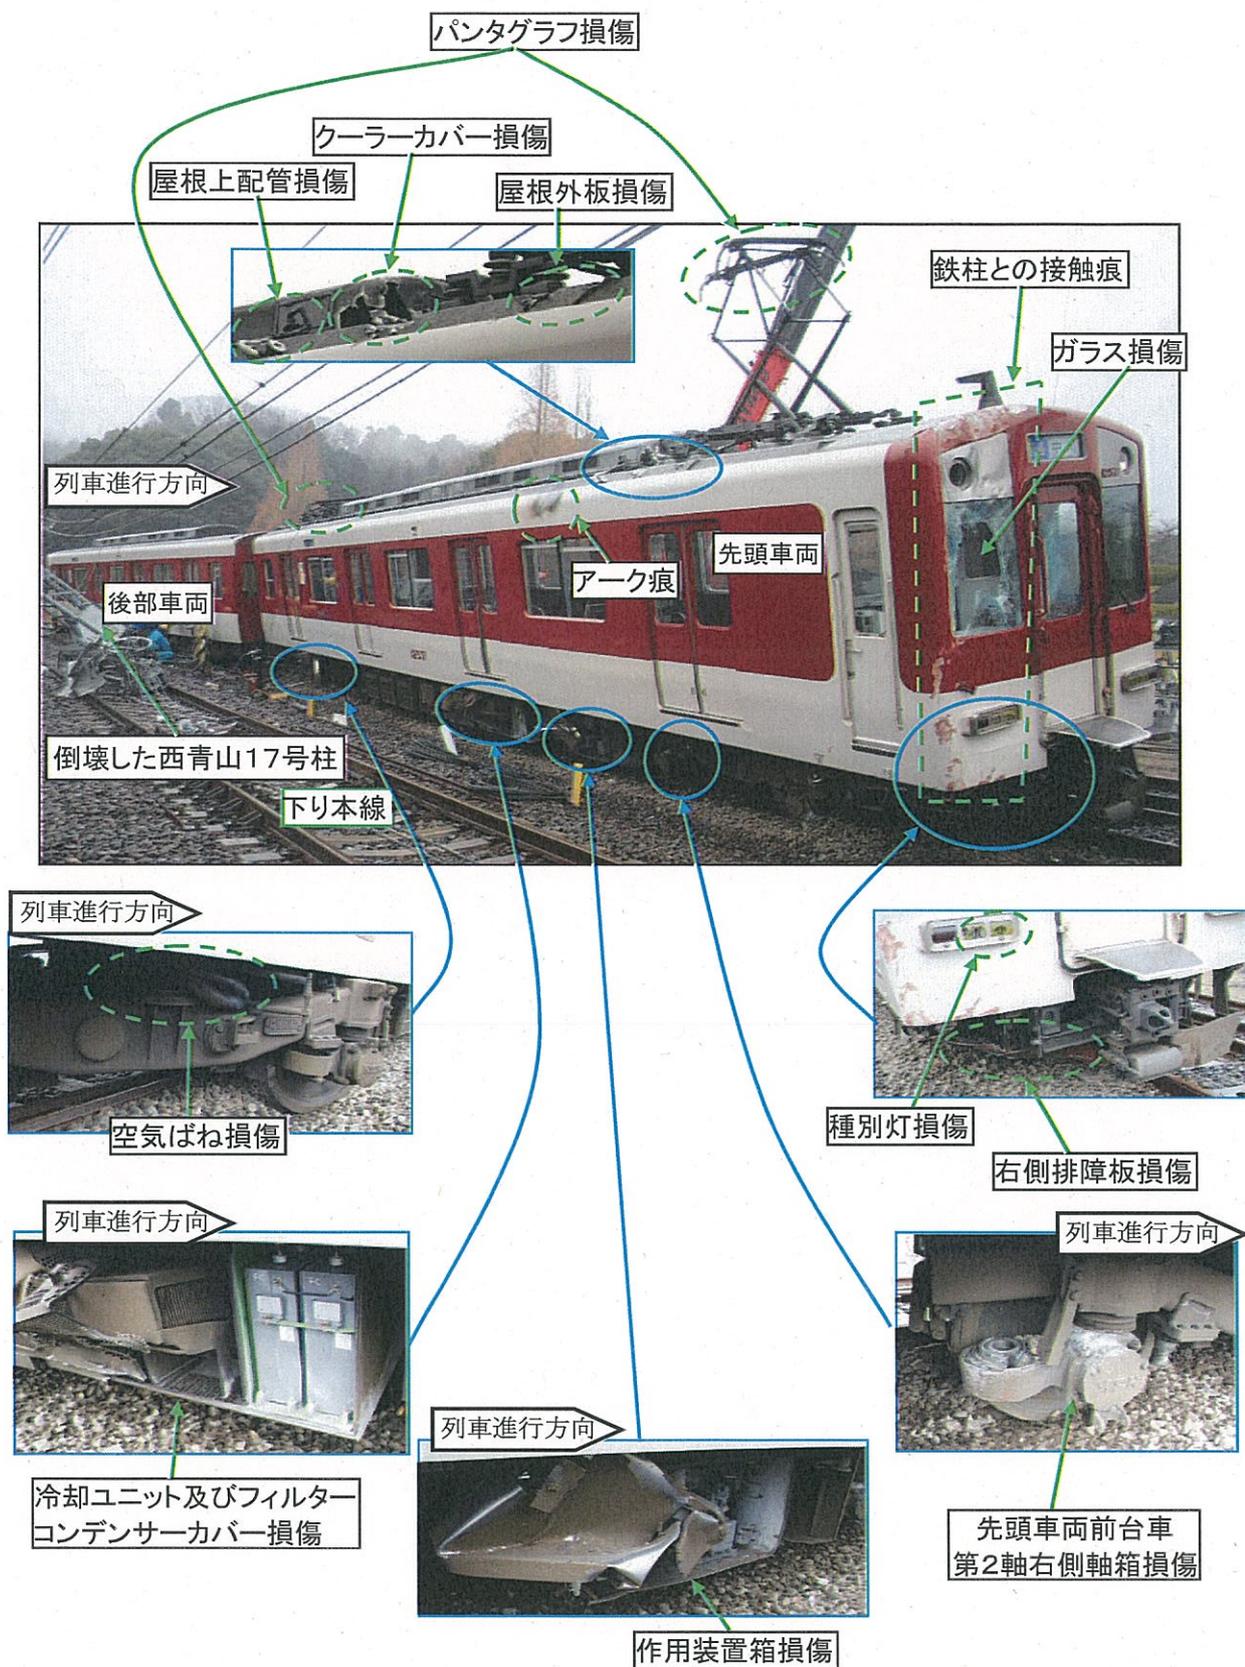
写真3 本件列車の主な損傷状況

本件列車の先頭車両においては、正面右側窓ガラス、パンタグラフ、軸箱支持ゴム、空気ばね、ギヤユニット、排障器等が損傷し、正面の右側の外板には脱線後に西青山17号柱に接触したことによると見られる歪みがあった。

また、先頭車両の前方パンタグラフ付近の車体右側面上部にアーク痕があった。後部車両では、ブレーキディスク板、空気ばね、排障器等が損傷した。

その他、脱線後に線路上を走行した際にレールやまくら木等に接触したことによると見られる打痕や傷が本件列車の全車輪にあった。
