鉄道事故調査報告書

日本貨物鉄道株式会社 日豊線宗太郎駅～市棚駅間 列車脱線事故

平成23年 1 月 28 日

運輸安全委員会

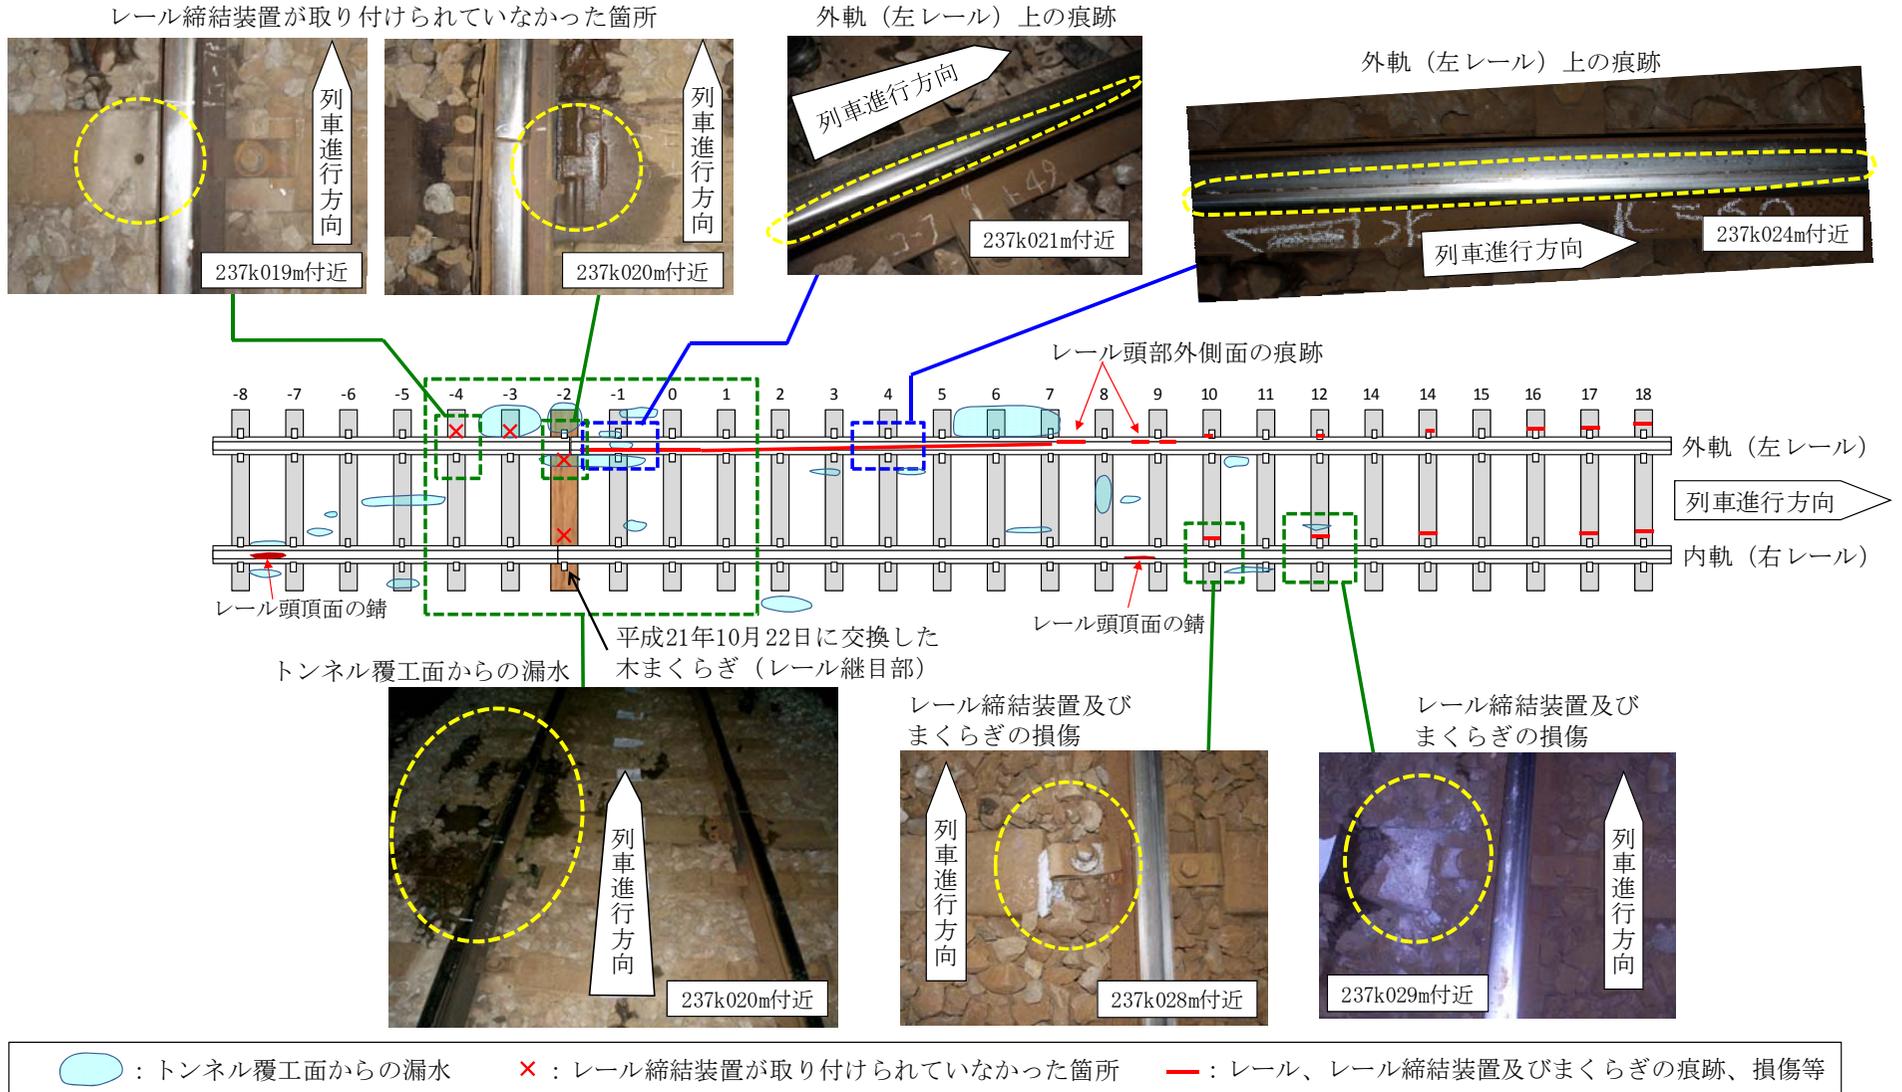
付図4 線路上の痕跡等（円曲線A内）

(1) 円曲線Aの外軌（左）に、車輪によるものと見られる線状の痕跡があった。

この痕跡は、237k020m付近のゲージコーナから始まり、237k022m付近でレール頭頂面に上がり、そこから237k026m付近のレール頭頂面の軌間外側へ斜めに続いていた。それに続いて、237k026m付近から237k028m付近まで、外軌（左）のレール頭部外側面に車輪によるものと見られる断続的な痕跡があった。また、237k028m付近における外軌（左）の軌間外側のレール締結装置並びに内軌（右）の軌間内側のレール締結装置及びまくらぎには、車輪によるものと見られる損傷があった。

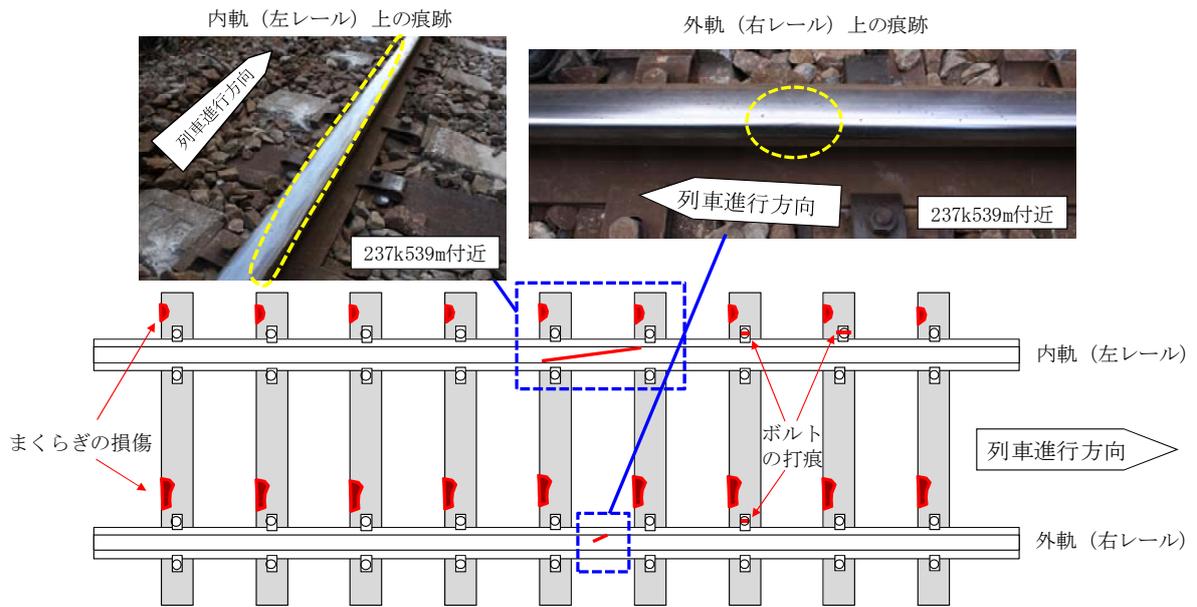
付図5 線路上の痕跡等（円曲線B内）

(2) 円曲線Bの内軌（左）に、車輪によるものと見られる長さ約70cmの線状の痕跡があった。この痕跡は、237k539m付近にあり、ゲージコーナから始まり、レール頭頂面の軌間外側へ斜めに続いていた。また、同じく237k539m付近における外軌（右）のゲージコーナ付近にも、車輪によるものと見られる長さ約80mmの痕跡があった。

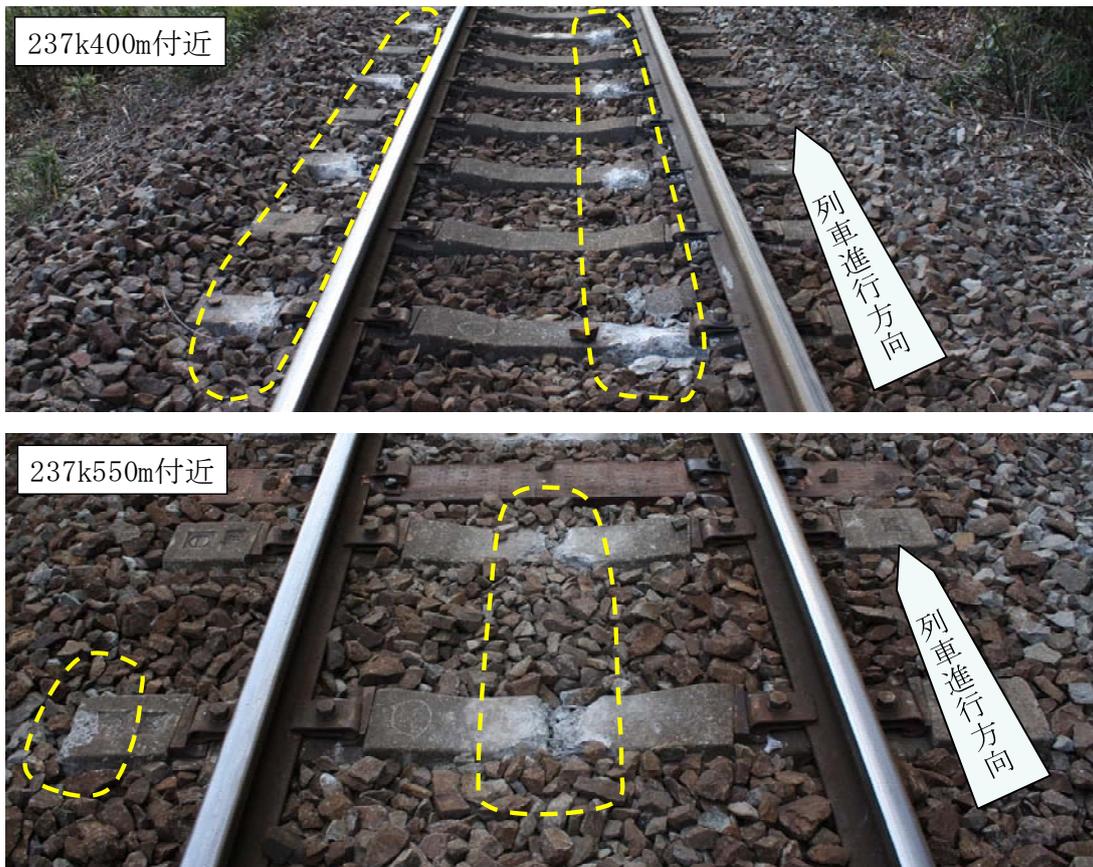
付図6 まくらぎの損傷の状況

(3) 237k028m付近から本件貨車の後台車第1軸の停止位置までの、軌間外左側及び軌間内のレール締結装置及びまくらぎには、車輪によるものと見られる損傷があった。なお、237k540m付近から市棚駅に向かって、まくらぎの損傷の程度がより大きくなっていた。

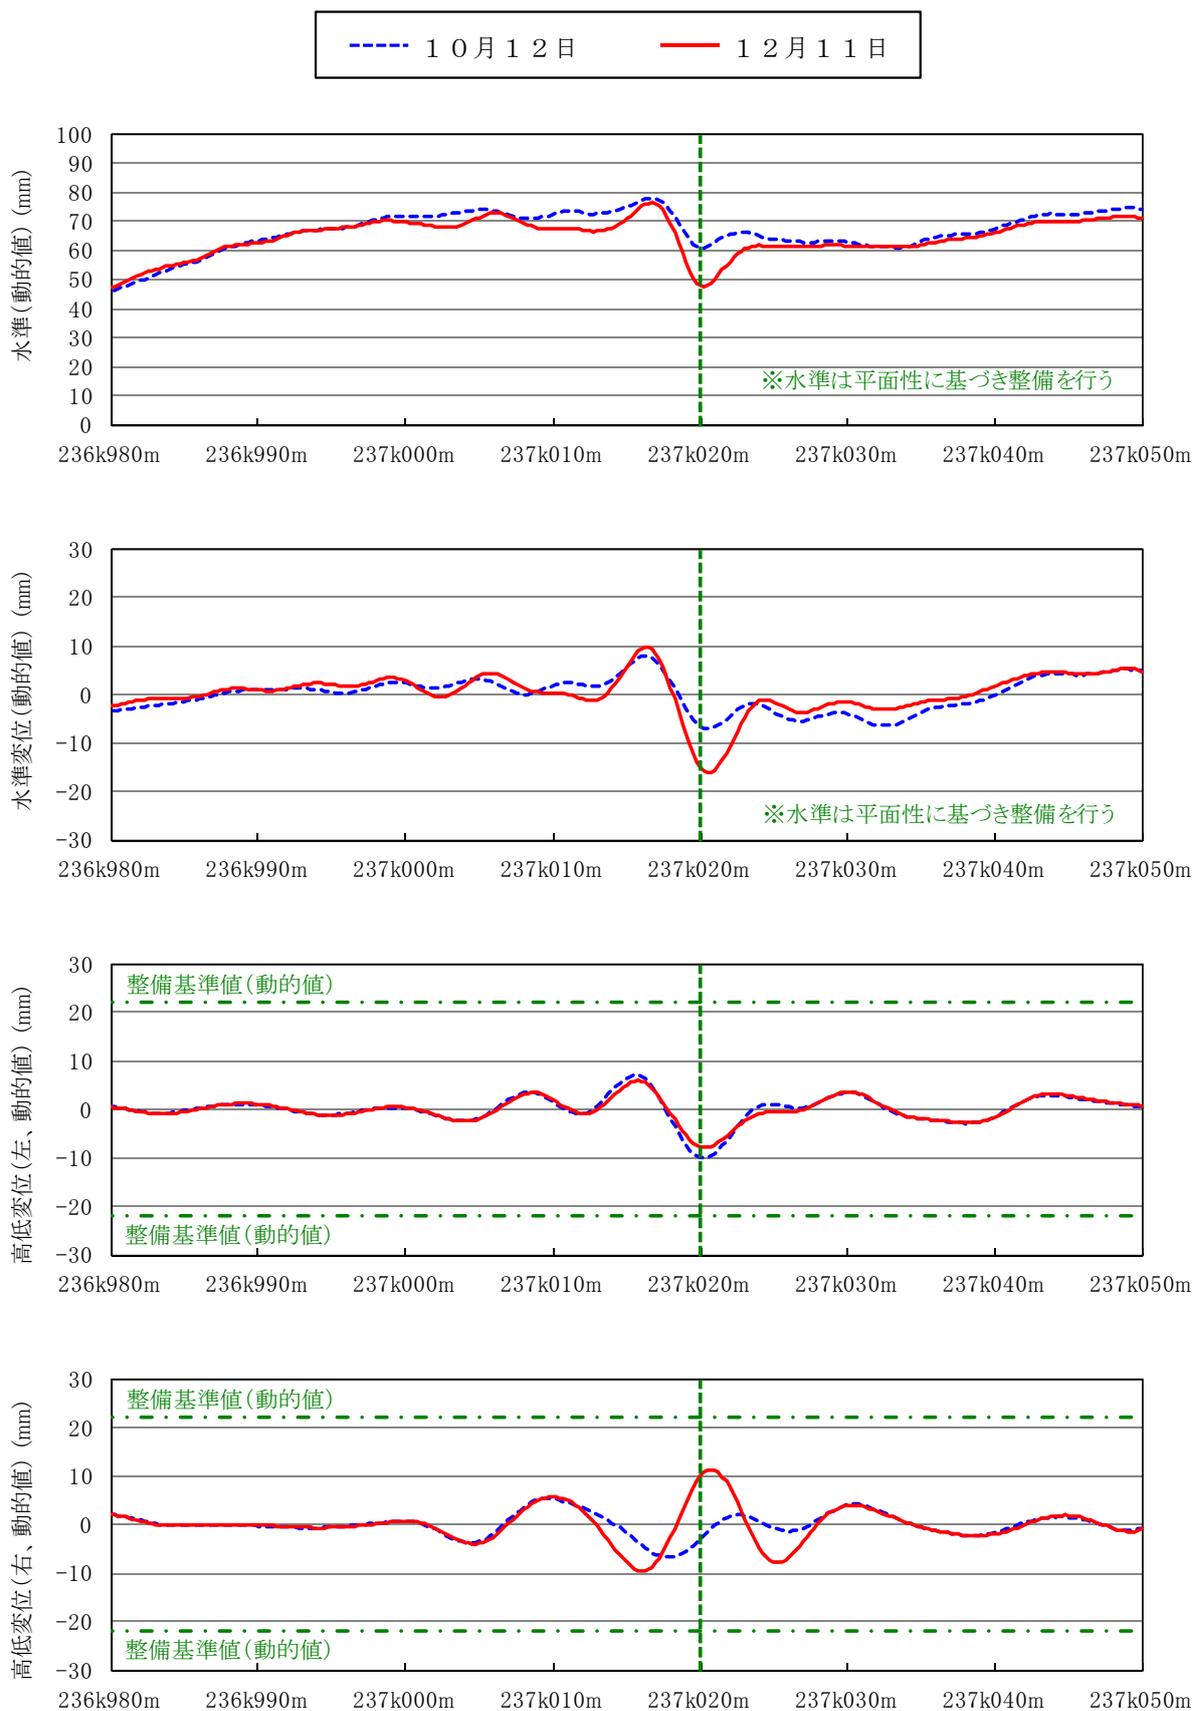
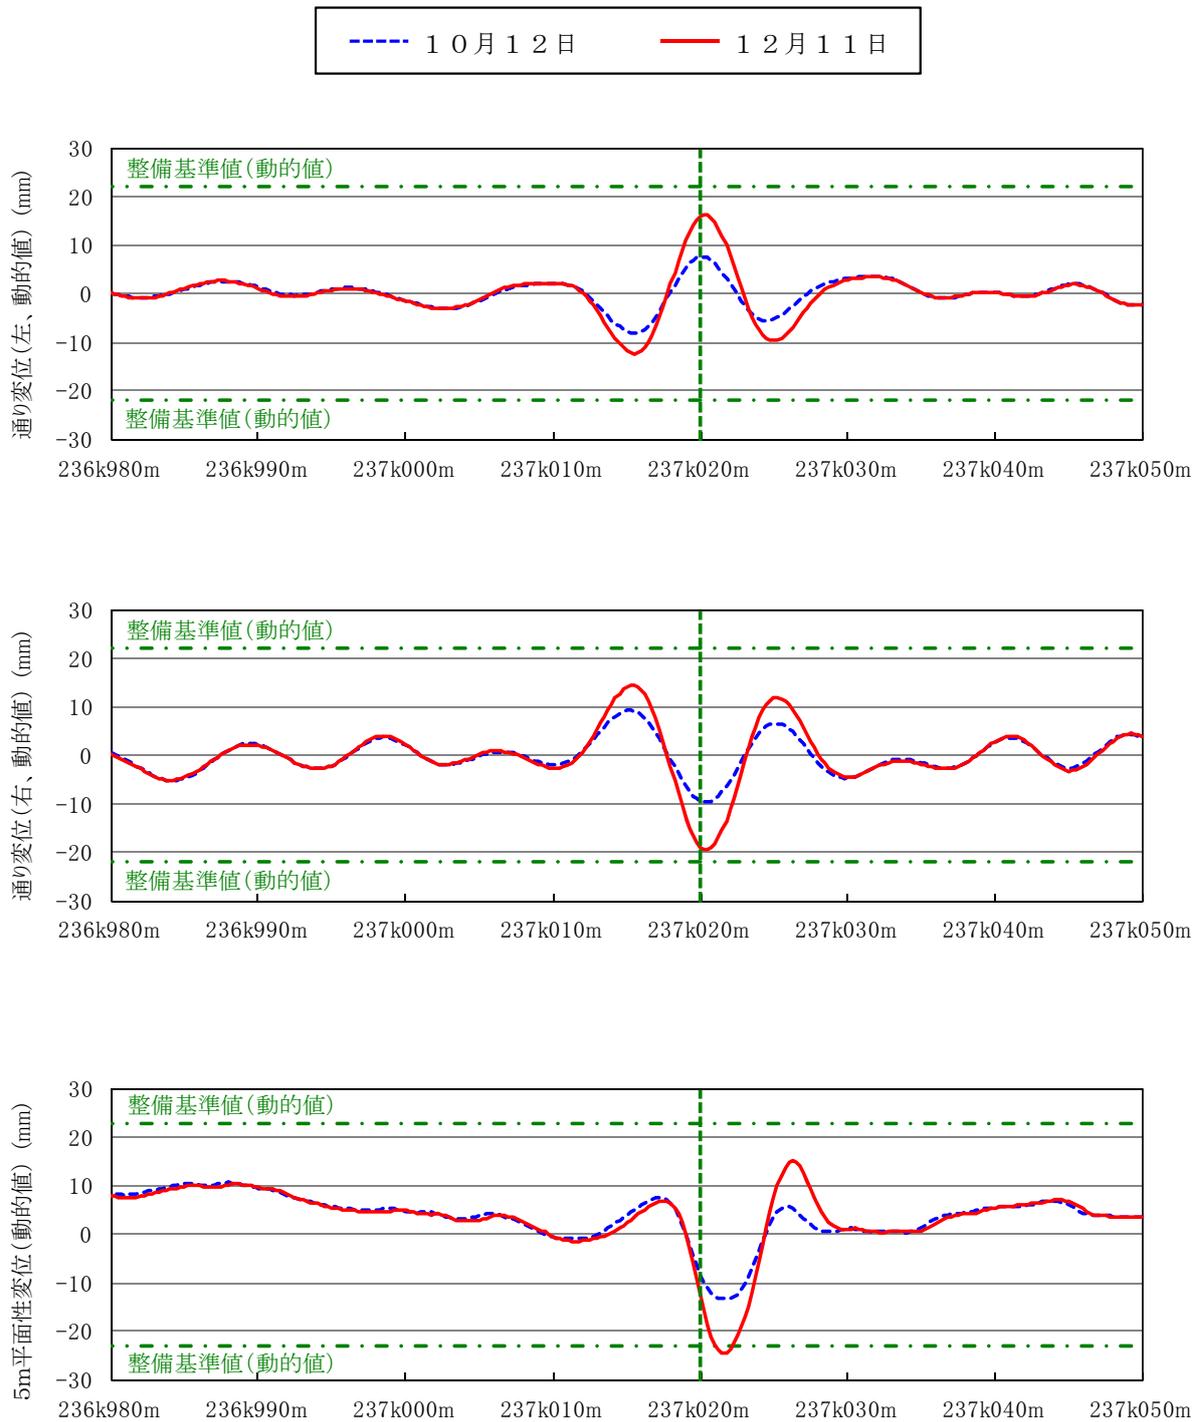
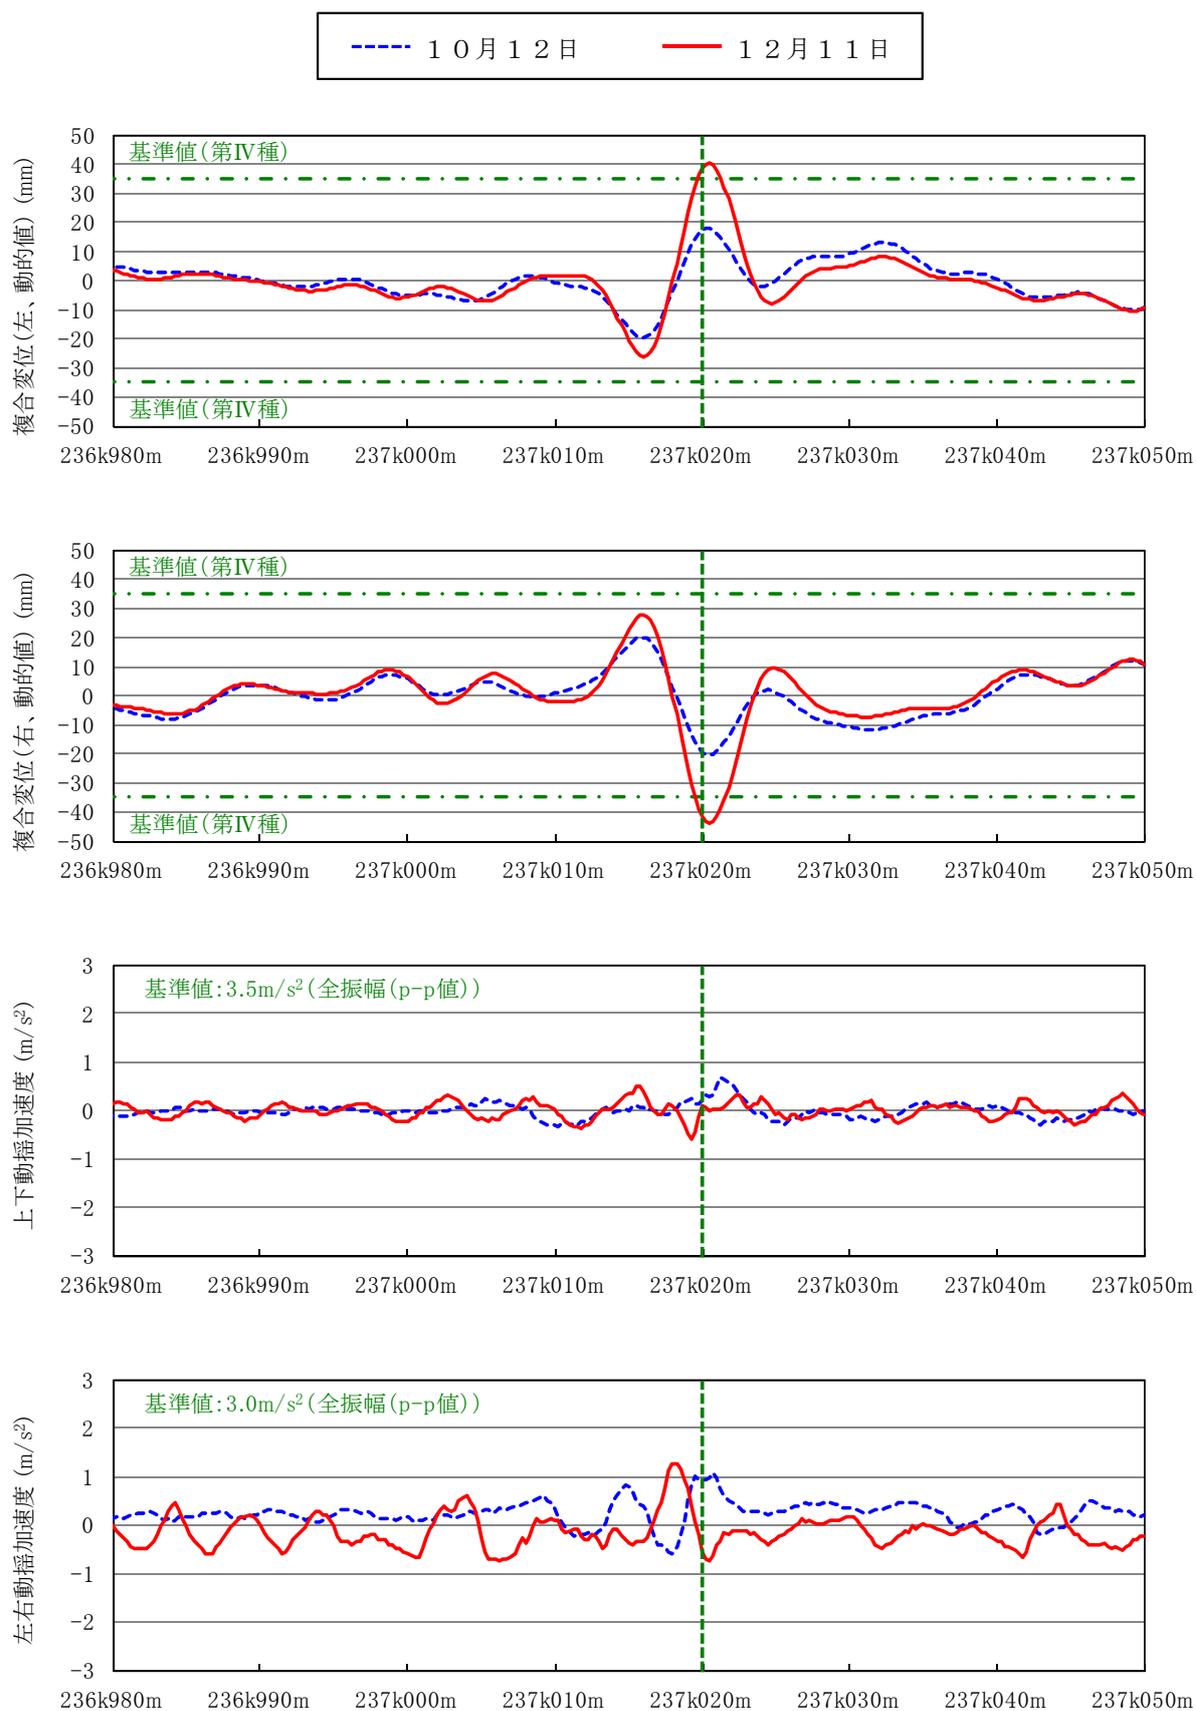
付図 7 事故現場付近の軌道の状況（定期検査）（1 / 3）

- (1) 軌間変位 (広がる方向を正とする) は、237k013m付近が最も大きく8mmとなっており、整備基準値 (動的値) 内であった。
- (2) 水準変位 (左レールが高い場合を正とする) は、237k016m付近において10mmとなった後、237k021m付近で-16mmとなっていた。
- (3) 外軌 (左) の高低変位 (鉛直上方向を正とする) は、237k016m付近において6mmとなった後、237k020m付近で-8mmとなっていた。内軌 (右) の高低変位は、237k016m付近において-10mmとなった後、237k021m付近で11mmとなっていた。なお、高低変位は整備基準値 (動的値) 内であった。

- (4) 外軌（左）の通り変位（レールが軌間の外方に変位している場合を正とする）は、237k016m付近において-12mmとなった後、237k020m付近で16mmとなっていた。内軌（右）の通り変位は、237k015m付近において15mmとなった後、237k020m付近で-20mmとなっていた。なお、通り変位は整備基準値（動的値）内であった。
- (5) 5m平面性変位（右前方が下がる場合を正とする）は、237k022m付近において、-24mmであり、整備基準値（動的値）をわずかに超えていた。
- (6) 外軌（左）の複合変位は、237k016m付近において-26mmとなった後、237k020m付近で40mmとなり、237k025m付近で-8mmとなっていた。内軌（右）については、237k016m付近において28mmとなった後、237k020m付近で-44mmとなり、237k025m付近で10mmとなっていた。これらの複合変位は、237k016m付近では車体を右へローリングさせる方向、237k020m付近では車体を左へローリングさせる方向、237k025m付近では車体を右へローリングさせる方向であった。なお、複合変位は237k020m付近で外軌（左）、内軌（右）ともに第IV種の基準値を超えていた。
- (7) 上下動揺加速度は最大 0.7m/s^2 、左右動揺加速度は最大 2.0m/s^2 であり、表2の基準値内であった。

2.3.2.3に記述したように、事故現場付近では平成21年10月12日に実施された定期検査における平面性変位（動的値）の最大値は-13mmであったが、平成21年12月11日までの間に整備基準値を超える-24mmまで進展していた。また、複合変位の最大値は-20mmから-44mmまで進展していた。

この間JR九州は、2.3.2.4に記述したように、腐食のあった237k020m付近の木まくらぎ1本を交換し、営業列車の動揺加速度の測定及び巡回検査の結果から、通りの整正、レール締結装置の交換及び軌間の整正を実施していた。しかしながら、平面性変位及び複合変位については、平成21年12月11日の定期検査でそれぞれの基準値を超えていたことから、この間の軌道保守はこれらの軌道変位の進展を抑制するためには十分ではなかった可能性があると考えられる。

JR九州は定期検査において軌道変位が整備基準値を超えていたため、施設設備実施基準及び施設設備実施細目に基づき、2.3.2.3 に記述したように、軌道の補修を行う計画としていたが、本事故は補修を行う前に発生した。事故現場付近では平成21年12月11日に実施された定期検査において平面性変位が整備基準値を超過しており、複合変位も基準値を超過していたが、これらの項目は走行安全性に大きく影響するため特に注意する必要があることから、トンネル内において漏水の影響を受ける等、軌道変位の進展が増加しやすいおそれのある箇所においては、補修の時期を早めること等の措置が望まれる。

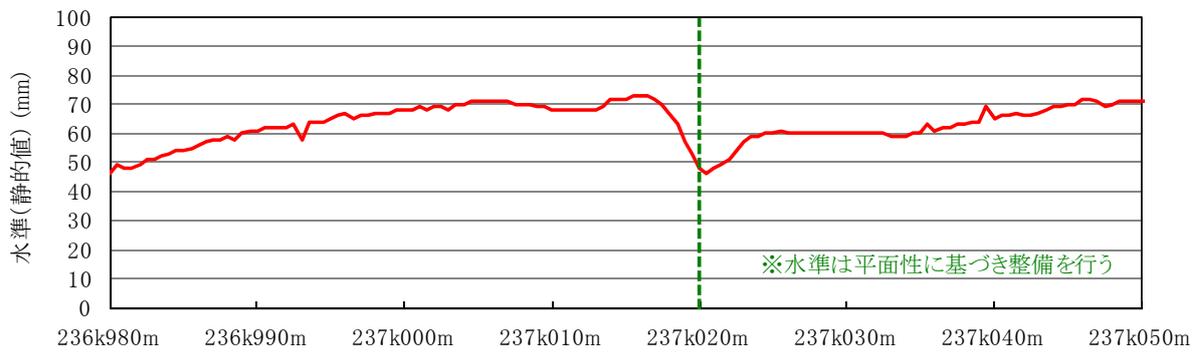
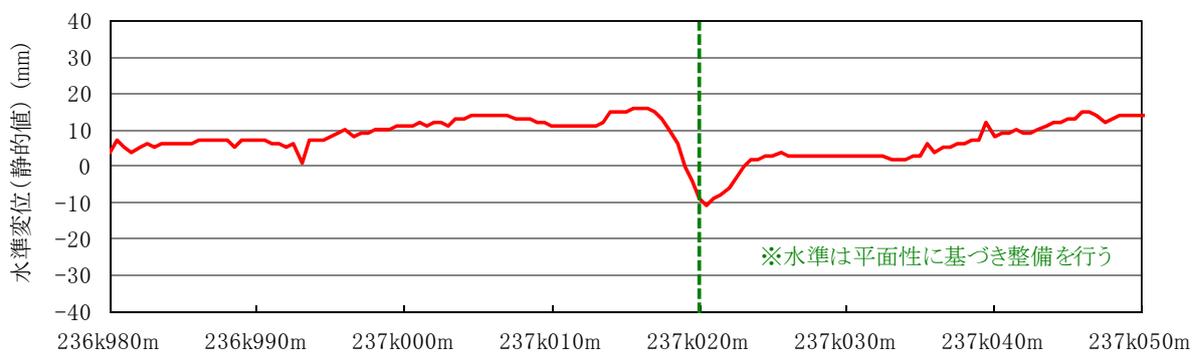
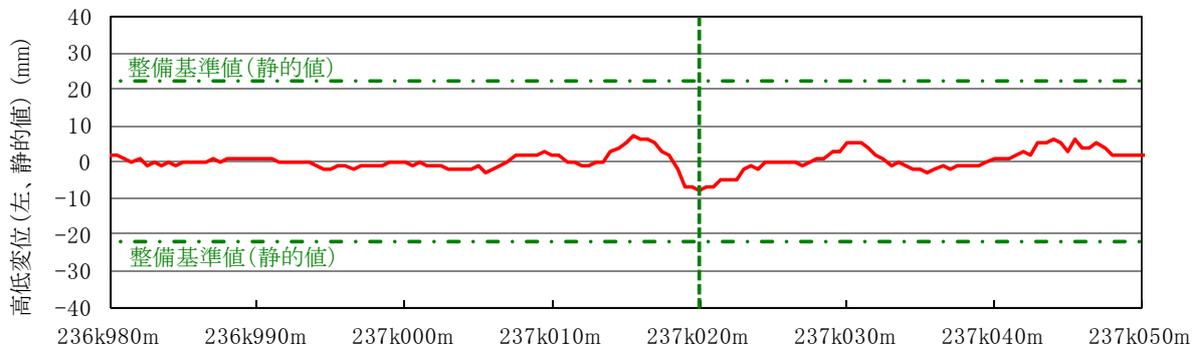
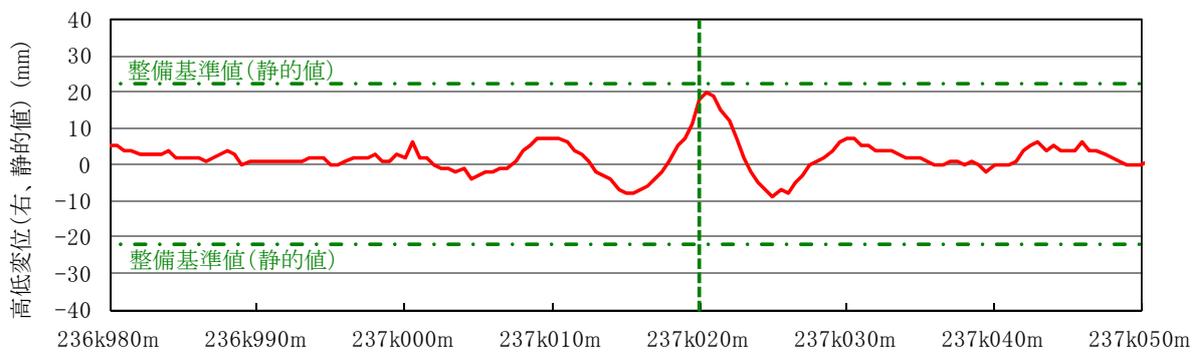
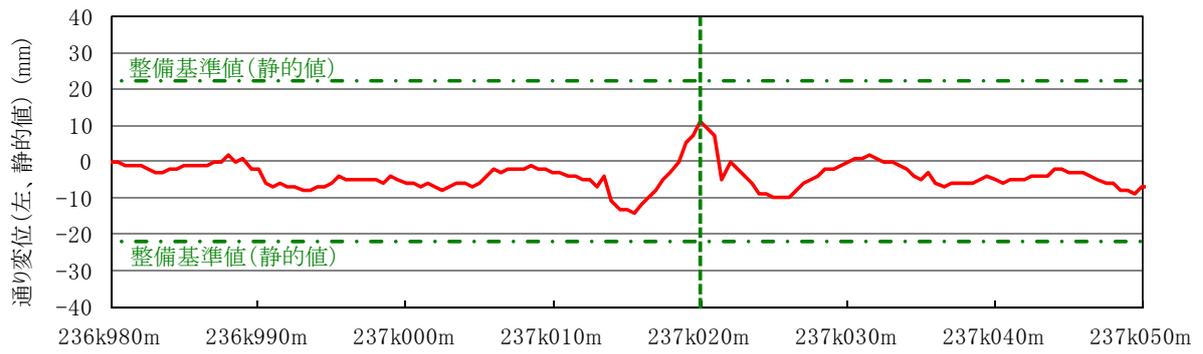
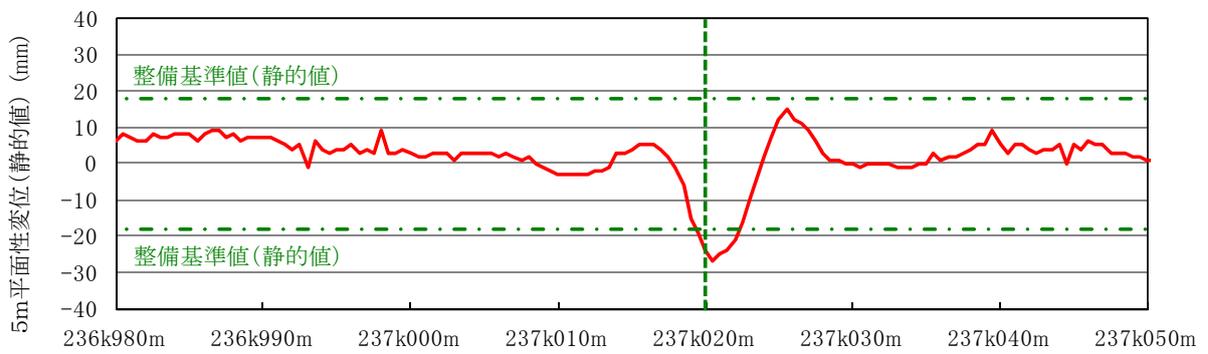
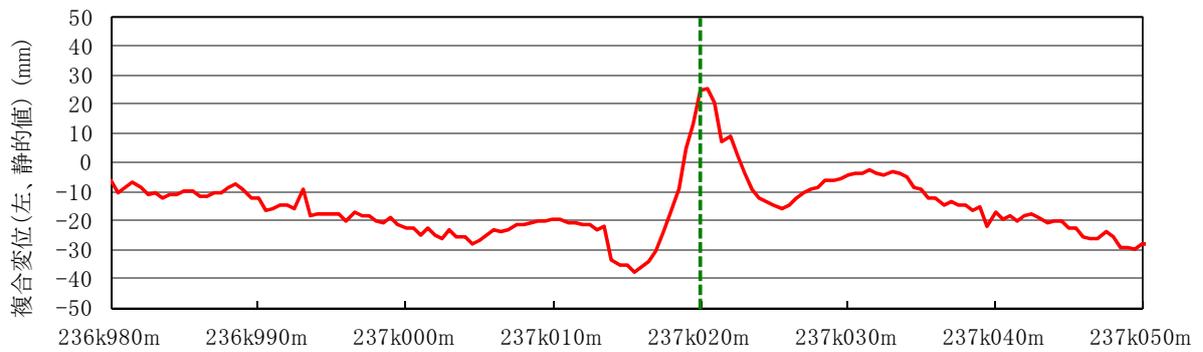
付図8 事故現場付近の軌道の状況（事故直後）（1 / 2）

- (1) 軌間変位は237k013m付近が最も大きく9mmとなっており、整備基準値（静的値）内であった。
- (2) 水準変位は237k016m付近で16mmとなった後、237k020m付近で-11mmとなっていた。
- (3) 外軌（左）の高低変位は、237k016m付近において7mmとなった後、237k020m付近で-8mmとなっていた。内軌（右）については、237k015m付近において-8mmとなった後、237k021m付近で20mmとなっていた。なお、高低変位は整備基準値（静的値）内であった。
- (4) 外軌（左）の通り変位は、237k016m付近において-14mmとなった後、237k020m付近で11mmとなっていた。なお、通り変位は整備基準値（静的値）内であった。
- (5) 5m平面性変位は、237k020m付近で-27mmとなっており、整備基準値（静的値）を超えていた。

また、事故後に測定した水準変位及び通り変位の静的値から求めた複合変位は、237k016m付近において-38mmとなった後、237k020m付近で26mmとなっていた。

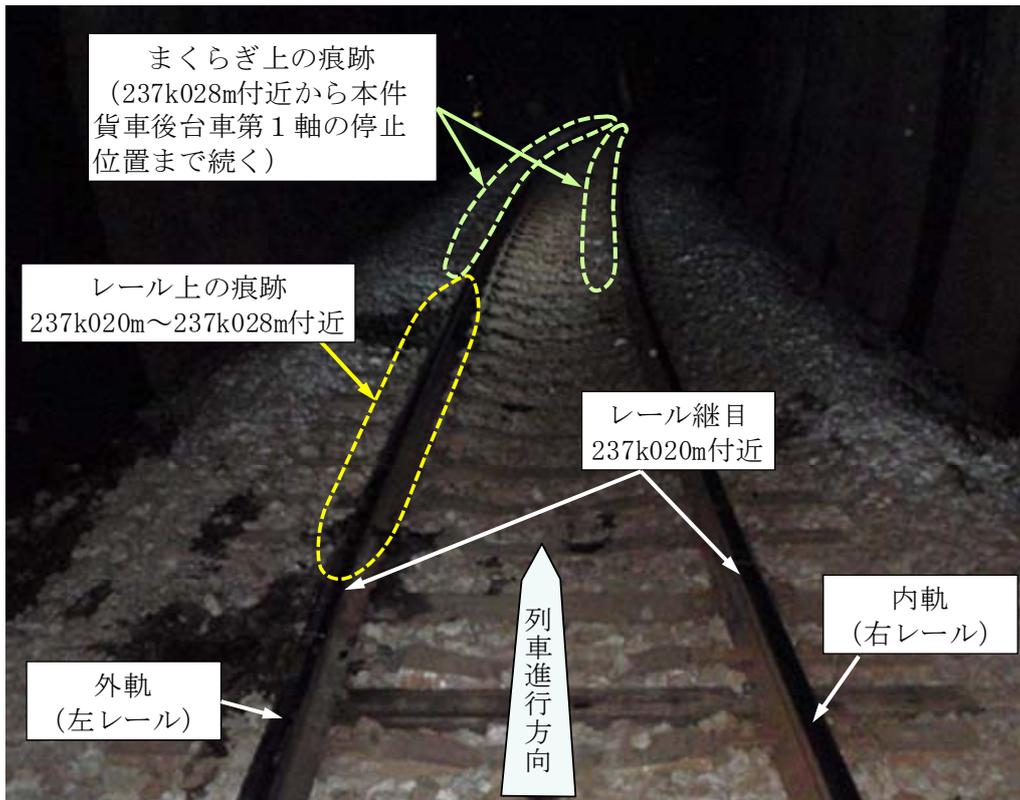
市棚トンネル内の円曲線A (237k020m付近)

なお、237k020m付近の外軌側のまくらぎ及び道床の表面は、トンネル覆工⁶面からのものと見られる漏水により、湿った状態となっていた。また、237k017m付近及び237k027m付近の内軌のレール頭頂面には、漏水によるものと見られる錆があった。

るものと見られる損傷があり、237k540m付近から市棚駅に向かって、まくらぎの損傷の程度がより大きくなっていたことから、本件貨車後台車の一軸の左車輪が237k020m付近で外軌（左）に乗り上がり始め、237k028m付近で同軸の左右の車輪がレールから離れ、まくらぎ及び道床上を走行したものと推定される。

2.3.2.4 に記述したような定期検査以外の軌道保守を行うときにも、特に半径の小さな曲線において平面性変位が大きくなっている箇所では、まくらぎを1本のみ交換するような場合にも作業後に平面性変位が増加していないことを確認する等、軌道変位の変化に十分注意する必要がある。

また、半径の小さな曲線において、レール締結装置の取り付けられていない箇所があると、通り変位を増加させると考えられることから、早急に補修を行う必要がある。（付属資料 参照）

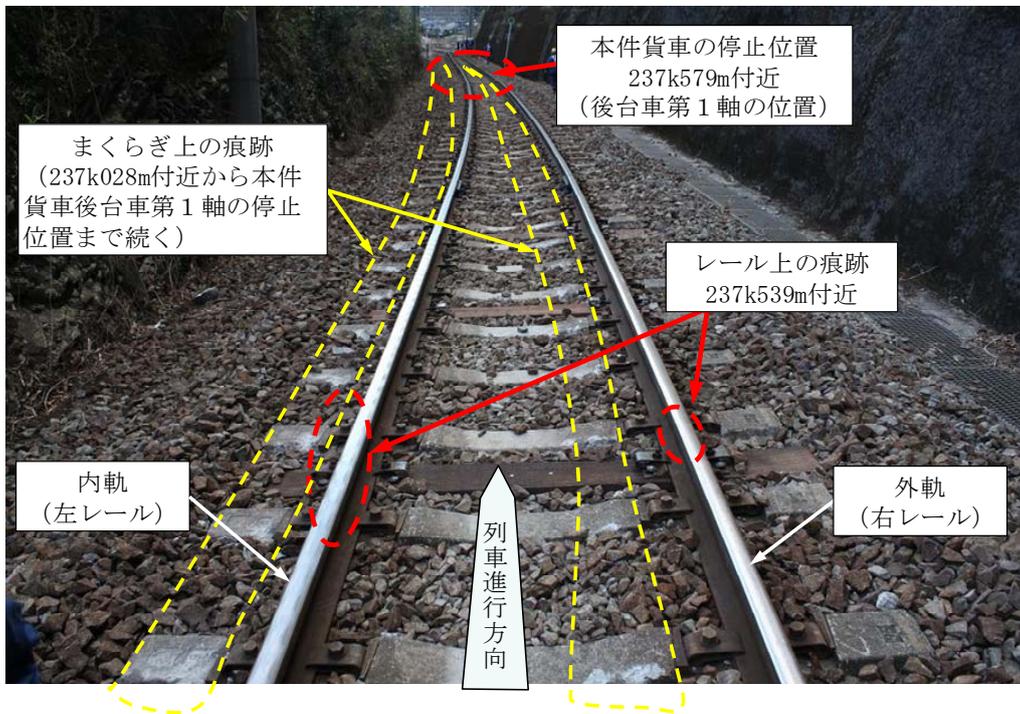
円曲線B (237k539m付近)

3.1 に記述したように、もう一軸は237k539m付近で脱線したと推定されることから、その後、本件貨車は後台車第1軸が脱線した状態で走行し、円曲線B内の237k539m付近で後台車第2軸が内軌（左）側へ脱線したと考えられる。後台車第2軸が円曲線B内で脱線したことについては、カントが比較的大きくなる箇所

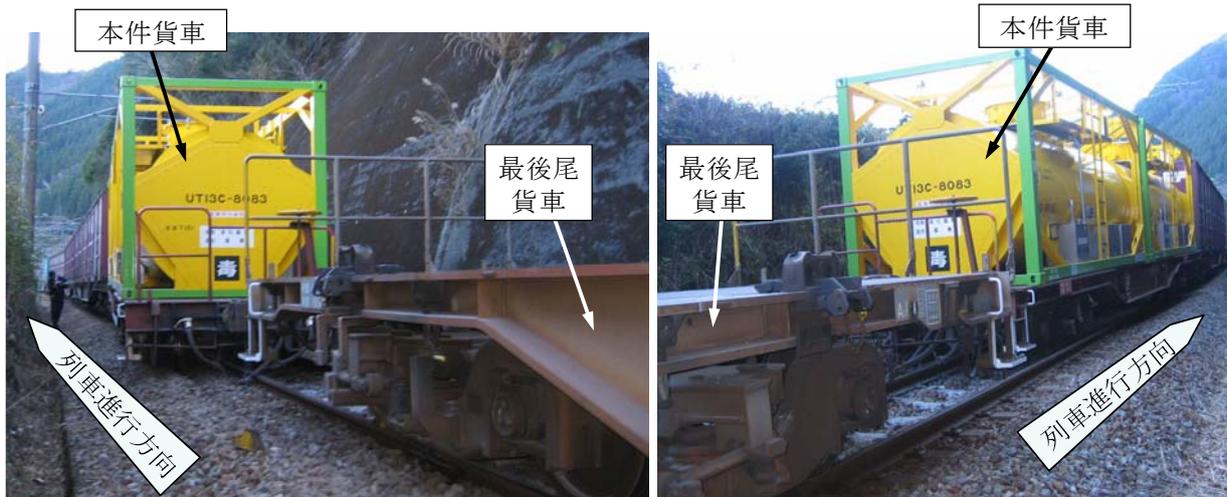
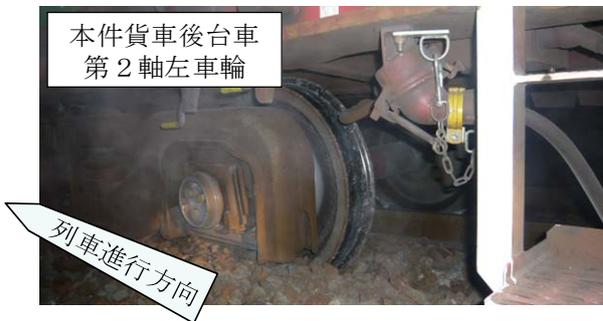
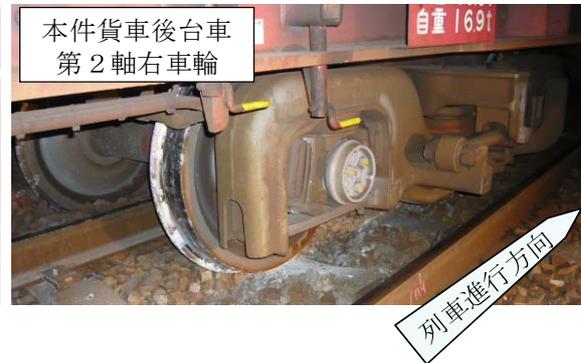
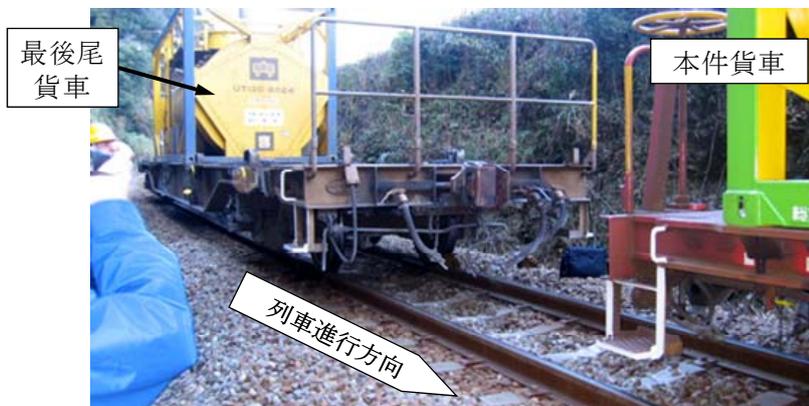
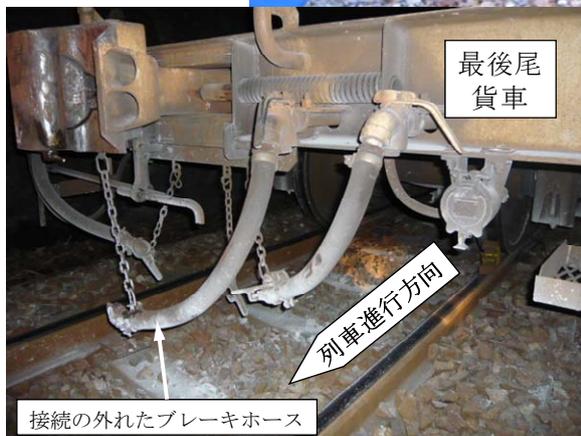
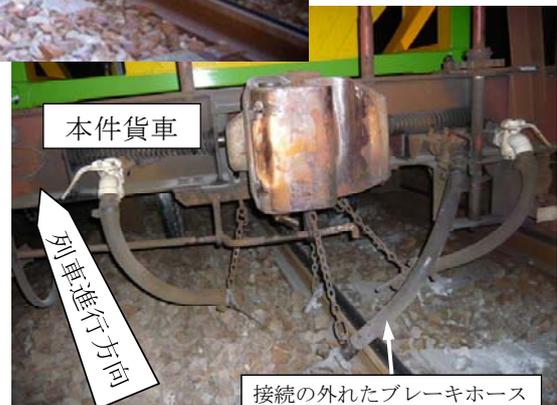
写真2 脱線した車両の状況

(2) 本件貨車の後台車第1軸が約45cm、第2軸が約55cmそれぞれ左に脱線しており、後台車第1軸は237k579m付近に停止していた。

(3) 最後尾貨車は、本件貨車との連結及びブレーキホースの接続が外れ、本件貨車から約1.5m離れて停止していた。

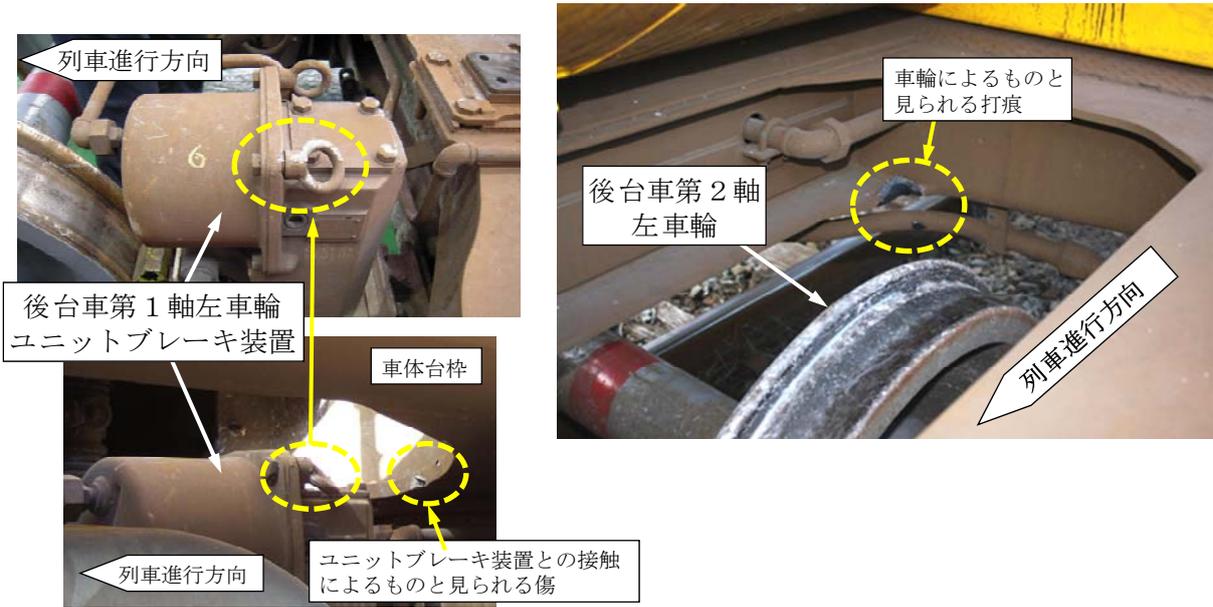
後台車第1軸及び第2軸左車輪付近における損傷及び痕跡等

- ① 全2軸の車輪踏面及びフランジに、多数の擦過痕があった。
- ② 第2軸左車輪付近の車体台枠及び電線管に、車輪によるものと見られる打痕があった。また、第1軸左車輪及び第2軸右車輪付近の車体台枠に、ユニットブレーキ装置¹⁰との接触によるものと見られる傷があった。
- ③ 第1軸左車輪及び第2軸右車輪のユニットブレーキ装置に、車体台枠との接触によるものと見られる傷があった。
- ④ 第1軸の左右車輪及び第2軸の右車輪の制輪子キー¹¹が脱落していた。
- ⑤ 左側の側受¹²すり板が脱落しており、右側の側受すり板は位置がずれていた。また、それぞれの側受すり板の縁部はひび割れていた。

また、2.4.2(1)②に記述したように、本件貨車の後台車第2軸左車輪付近の車体台枠及び電線管に、車輪によるものと見られる打痕があったことから、後台車第2軸が脱線したことにより、本件貨車の車体が大きく沈み込むとともに、本件貨車後部の連結器が最後尾貨車前部の連結器の下から抜け、連結が外れた可能性があると考えられる。なお、2.4.2(2)①に記述したように、本件貨車後部の連結器の右側面の傷は上方へ、最後尾貨車前部の連結器の左側面の傷は下方へ伸びていたこと、及び最後尾貨車前部の連結器の上面には車体台枠との接触によるものと見られる傷があったことから、連結が外れたときに本件貨車後部の連結器が最後尾貨車前部の連結器を押し上げた可能性があると考えられる。

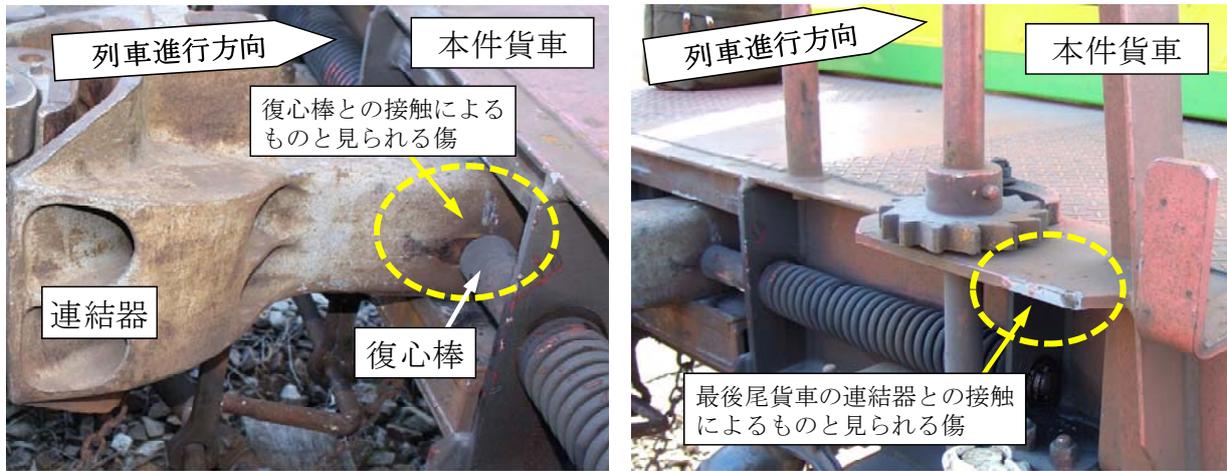
本件貨車後部の連結器付近における損傷及び痕跡等

- ① 本件貨車後部の連結器の右側面及び最後尾貨車前部の連結器の左側面には、復心装置¹³の復心棒と接触したと見られる傷があり、本件貨車後部の連結器の右側面の傷は後方及び上方へ、最後尾貨車前部の連結器の左側面の傷は前方及び下方へ伸びていた。また、最後尾貨車前部の連結器の上面には車体台枠との接触によるものと見られる傷があった。
- ② 本件貨車後部の車体台枠には、最後尾貨車の連結器との接触によるものと見られる傷があり、最後尾貨車の連結器にも本件貨車後部の車体台枠との接触によるものと見られる傷があった。
- ③ 最後尾貨車の、本件貨車と接続するブレーキホースのコック付近に裂傷があった。なお、最後尾貨車と本件貨車とのブレーキホースは接続部が外れていた。

本件貨車後台車第2軸が脱線したのち、2.4.2(2)①に記述したように、本件貨車後部の連結器の右側面及び最後尾貨車前部の連結器の左側面に復心棒と接触したと見られる傷があったことから、本件貨車が左に大きく傾いたと考えられる。

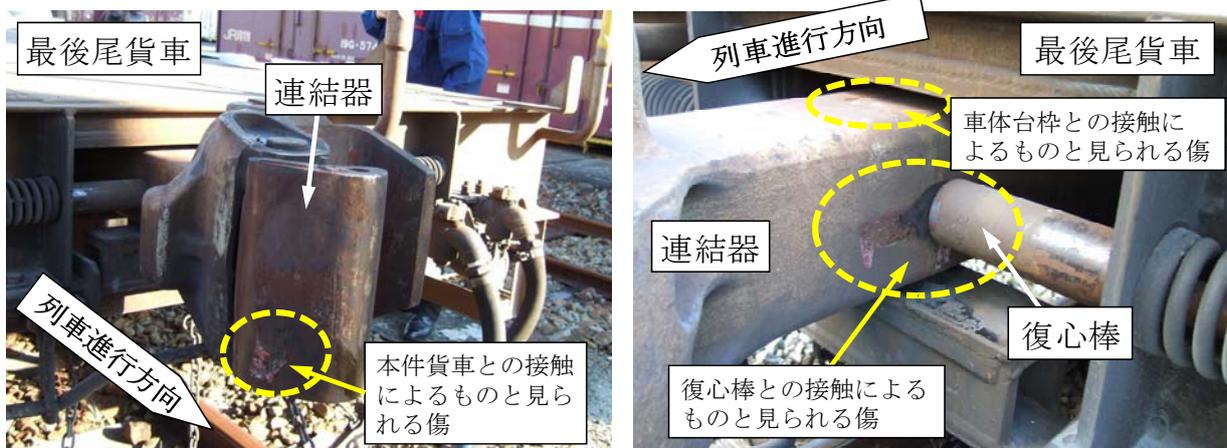
最後尾貨車前部の連結器付近における損傷及び痕跡等

さらに、2.4.2(2)②に記述したように、本件貨車後部の車体台枠には、最後尾貨車の連結器との接触によるものと見られる傷があり、最後尾貨車の連結器にも本件貨車後部の車体台枠と接触によるものと見られる傷があったことから、連結が外れたのち、最後尾貨車の連結器が本件貨車の最後尾に接触したと考えられる。
