鉄 道 事 故 調 査 報 告 書

I 東日本旅客鉄道株式会社 上越線越後川口駅～小千谷駅間 列車脱線事故

運 輸 安 全 委 員 会

I 東日本旅客鉄道株式会社 上越線越後川口駅～小千谷駅間
列車脱線事故

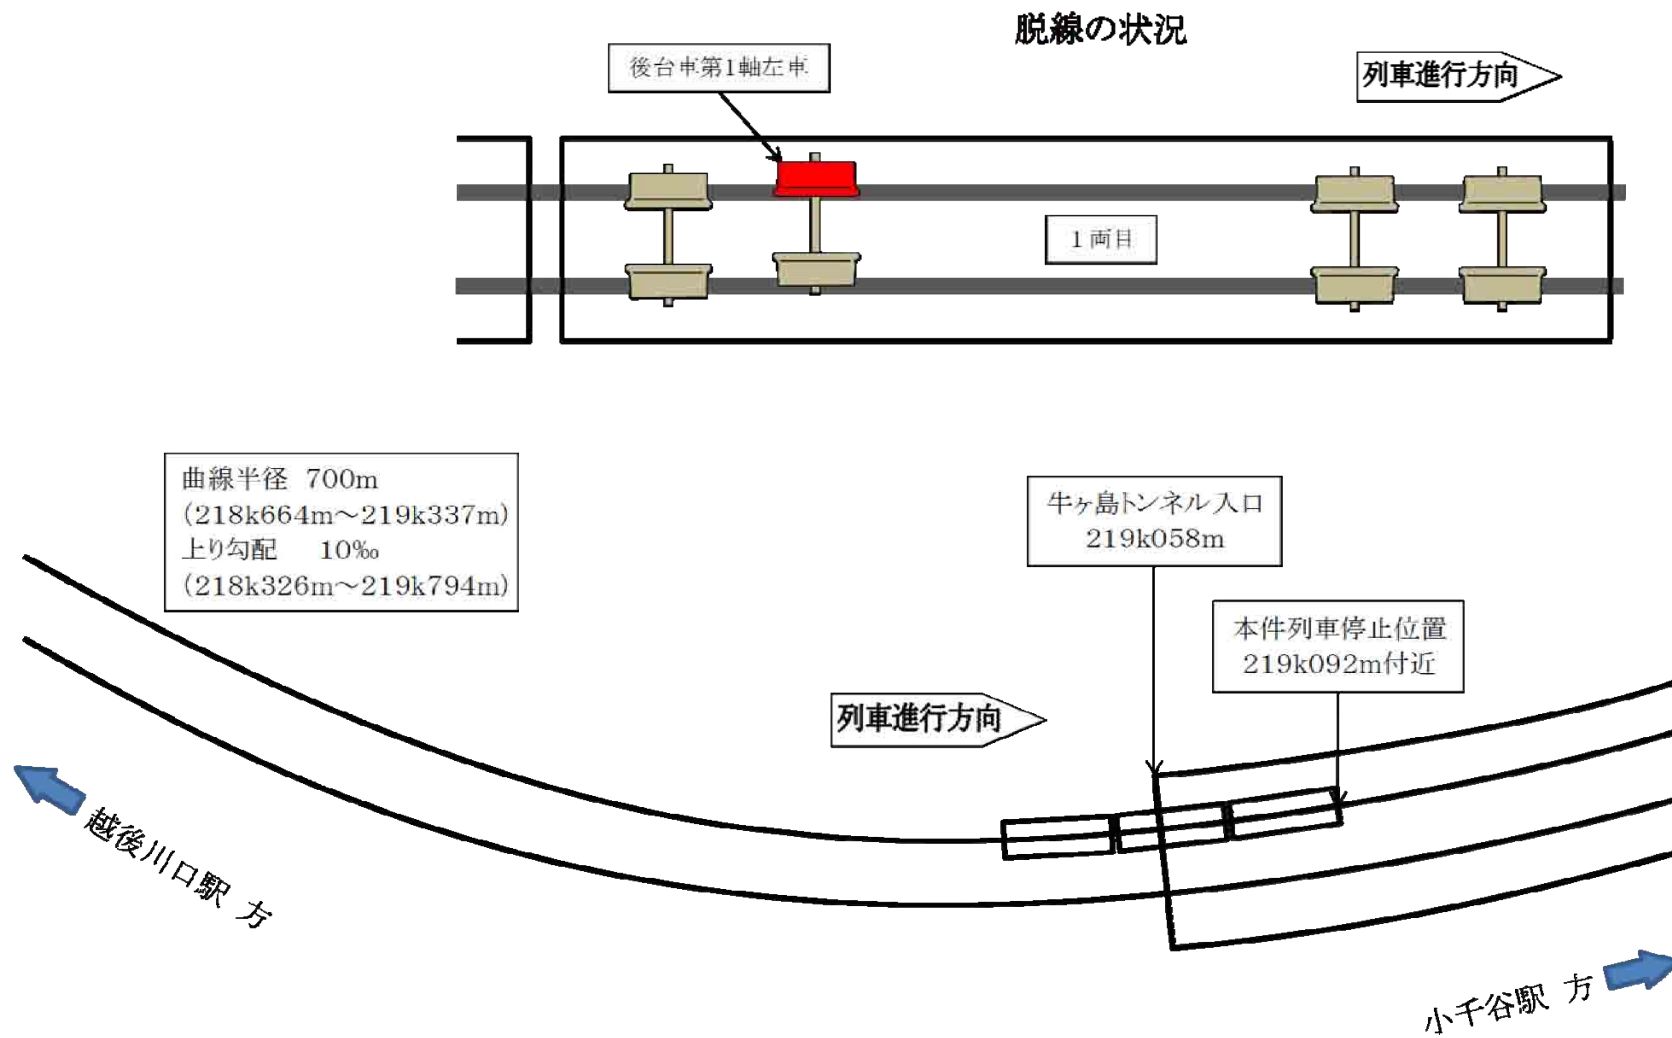
付図3 事故現場略図

- (1) 本件列車の先頭部は、牛ヶ島トンネル（全長432m）の越後川口駅側の入口（大宮駅起点219k058m、以下「大宮起点」は省略する。）から約34m進入した219k092m付近に停止していた。
- (2) 1両目の後台車第1軸右車輪は脱線していなかったが、同軸左車輪はフランジ先端部が左レールの頭頂面に乗り上げた状態で脱線していた。

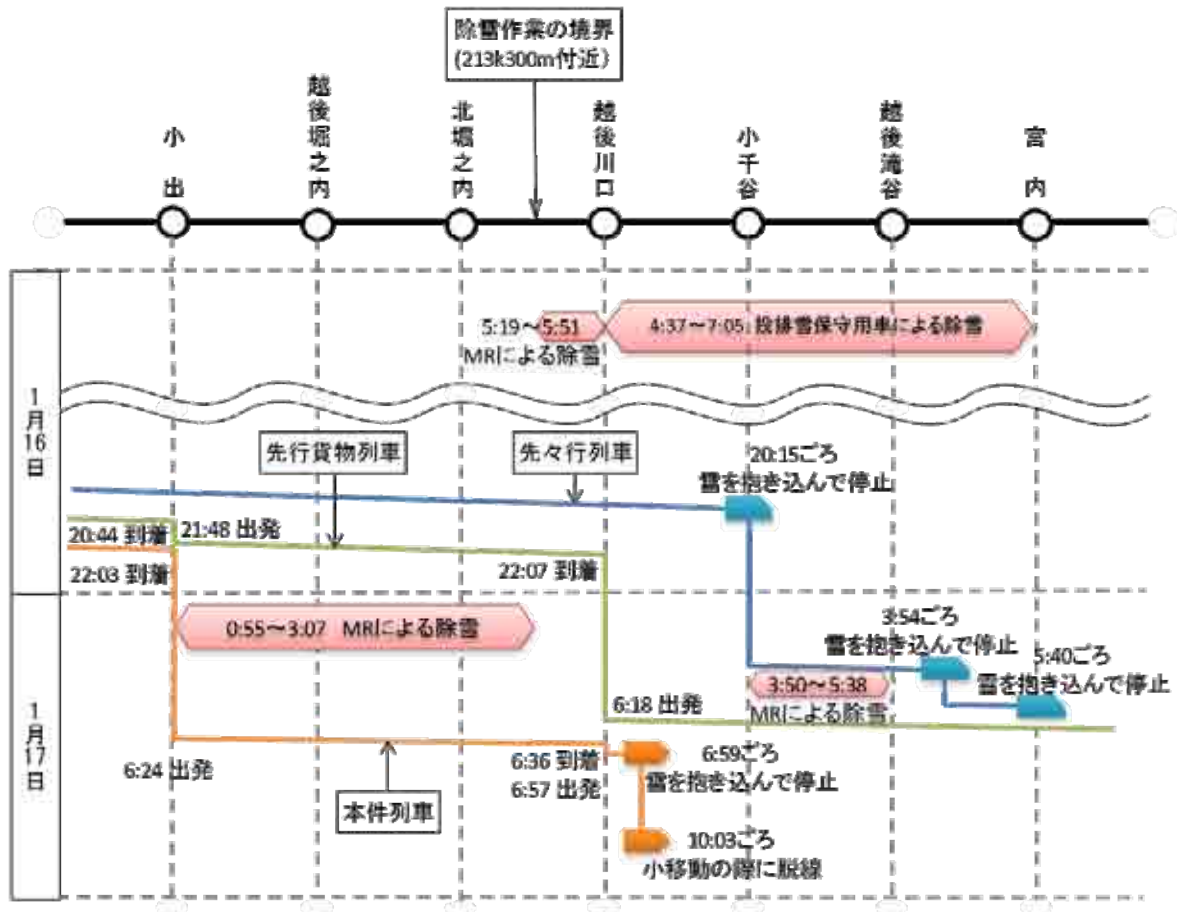
付図4 小出駅～宮内駅間（下り線）の列車運行及び除雪の状況

越後川口駅を出発した先々行列車は、本事故現場を通過して、1月16日の20時15分ごろ、雪によって小千谷駅構内で停止した。この影響で、22時03分に小出駅に到着した本件列車及び22時07分に越後川口駅に到着した先行貨物列車は両駅で長時間にわたって出発が抑止された。

- (1) 小出駅から作業境界までは、上り線が1月16日の12時13分～13時07分の間に、下り線が1月17日の0時55分～3時07分の間にMRにより除雪された。
- (2) 作業境界から越後川口駅までは、上り線が1月16日の6時23分～6時39分の間に、下り線が1月16日の5時19分～5時51分の間にMRにより除雪された。
- (3) 越後川口駅から宮内駅までは、上り線が1月16日の1時27分～4時01分の間に、下り線が1月16日4時37分～7時05分の間に投排雪保守用車⁴により除雪された。さらに、このうち、越後川口駅～小千谷駅間の上り線については1月17日の3時52分～5時35分の間にも、小千谷駅～越後滝谷駅間の下り線については1月17日3時50分～5時38分の間にも、それぞれMRにより除雪された。

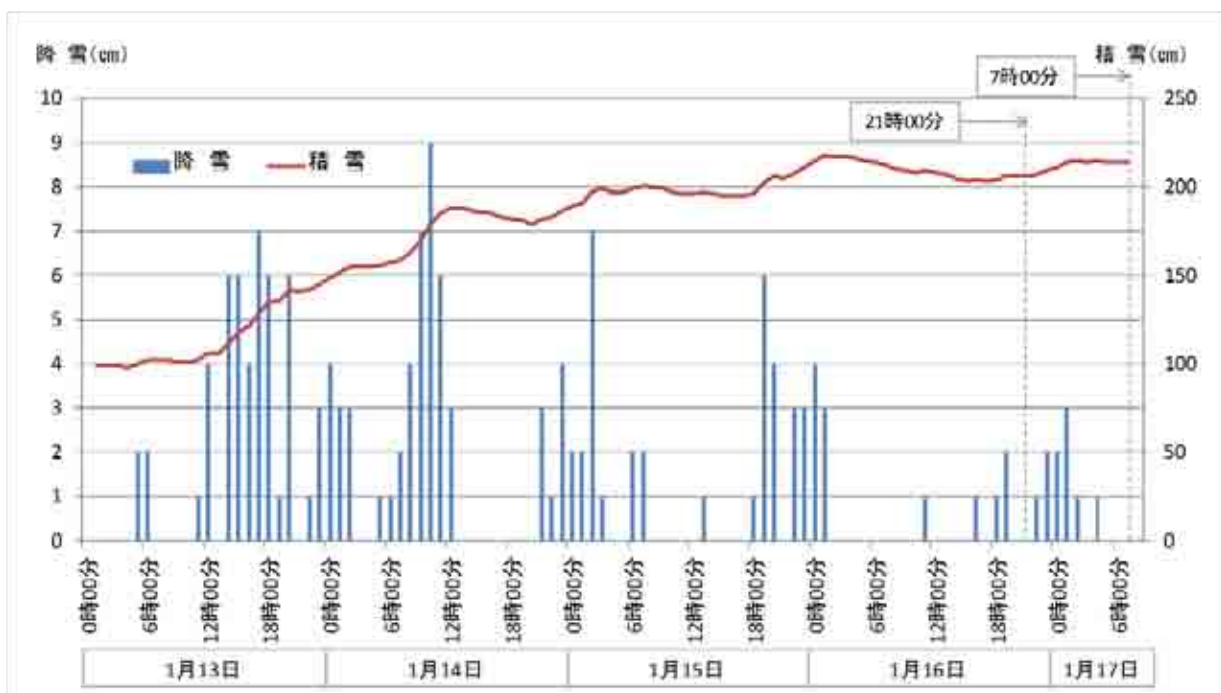
付図5 越後川口駅構内で観測された降雪及び積雪

同社の防災情報システムの記録によれば、越後川口駅構内で観測された1月13日0時から17日7時までの降雪量は156cmであった。このうち、先々行列車が本事故現場を通過した後の16日21時から本件列車が事故現場で停止した後の17日7時までの降雪量は10cmであった。

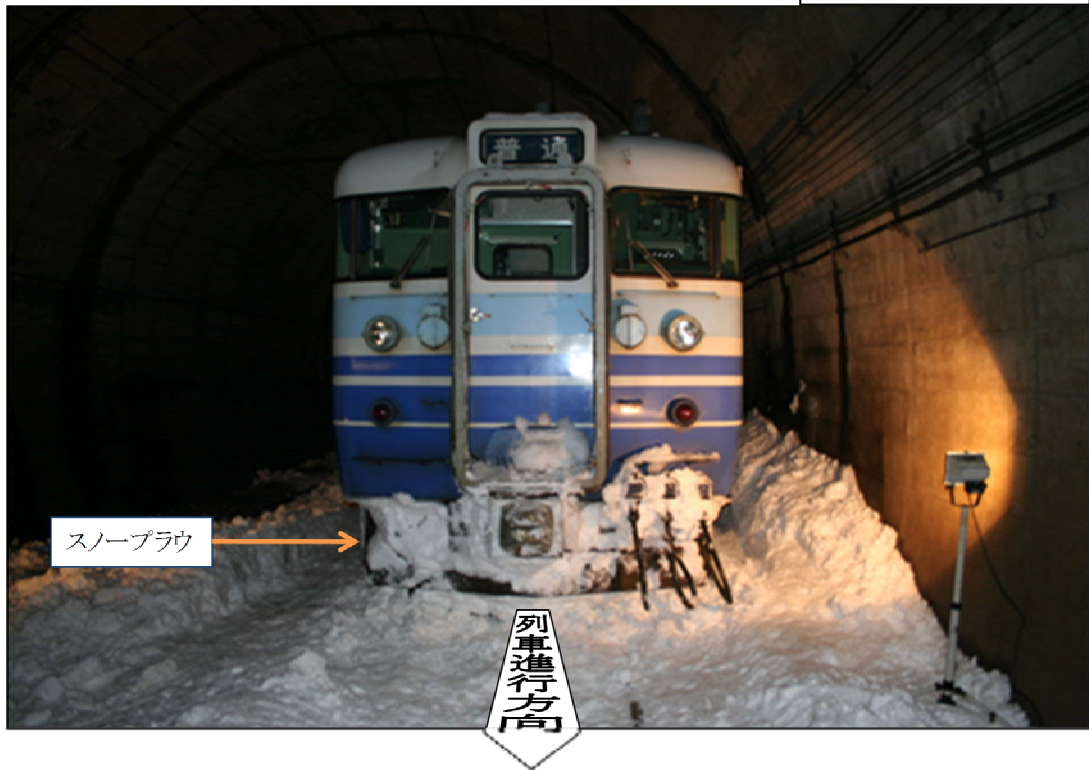
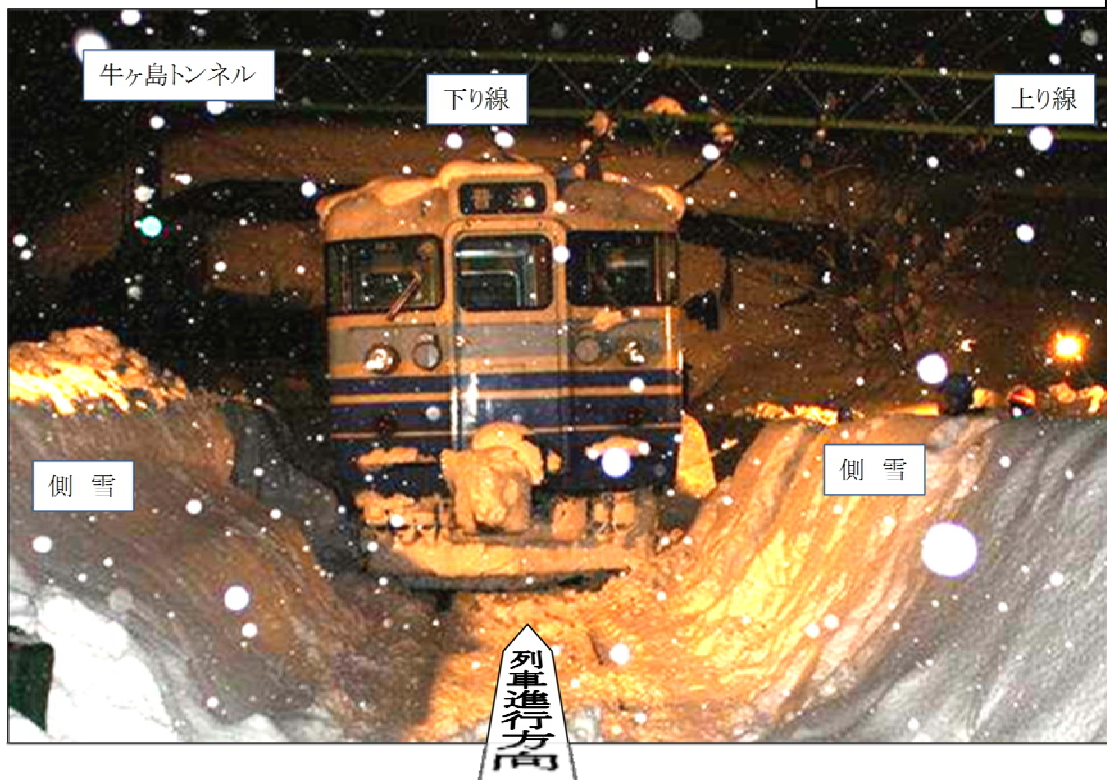
写真1 事故現場の状況

- (3) 1両目の前後台車は周辺に大量の雪を抱き込み²、台車前側の下部にはこの雪と積雪とが混在した圧雪状態の雪が詰まっていた。また、後台車第1軸左車輪の制輪子調整棒の調整ナット回り止めがこの雪で押し上げられた状態であった。
- (4) 牛ヶ島トンネルの手前の線路に側雪³が大量(下り線は左側の高さ約1.5m、右側の高さ約1.2m)にあり、その下部の間隔は車体幅員と同程度であった。
- (付図3 事故現場略図、写真1 事故現場の状況、写真2 本件列車(1両目)の状況 参照)

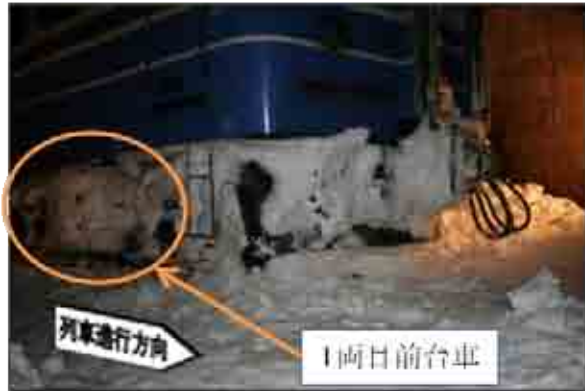
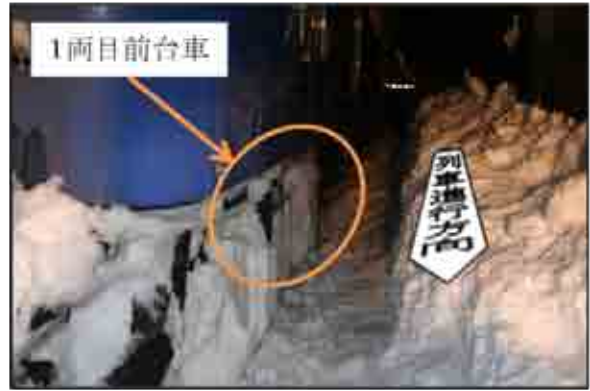
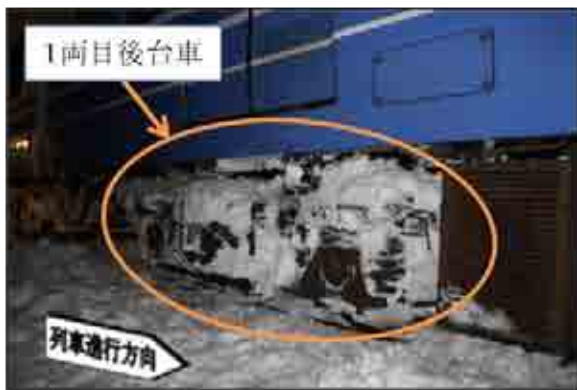
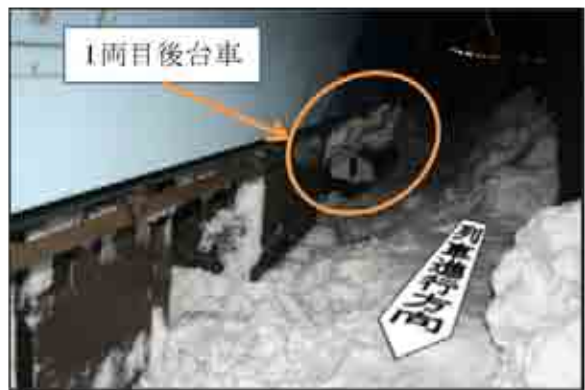
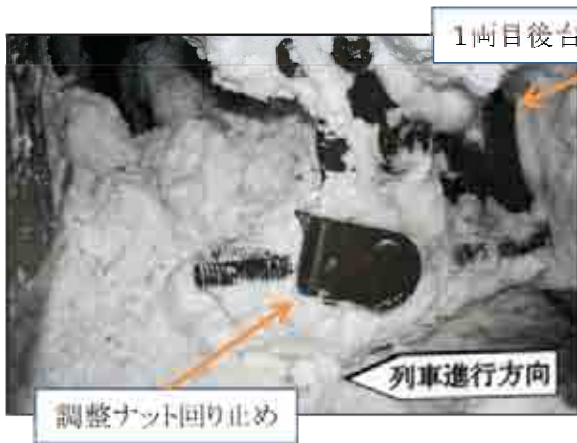
写真2 本件列車（1両目）の状況

から、牛ヶ島トンネル入口付近で停止した本件列車が、小移動のためにいったん後退してから前進した際、同台車が線路上の圧雪に乗り上げたことによるものと考えられる。

また、線路上の圧雪に乗り上げたことについては、本件列車を移動させる際、台車周辺の雪の除去が十分ではなかったことによるものと考えられる。

本事故後、同社では、列車が雪を抱き込んで停止した場合は、車両床下の雪の状態等について、協力会社社員のほか同社社員の現地責任者が確認したうえで、移動又は運転再開することとした。

また、線路の除雪については、車両床下への雪の抱き込み等を低減させるため除雪幅を広げて行うこととした。
