鉄 道 事 故 調 査 報 告 書

I 弘南鉄道株式会社 大鰐線 石川プール前駅～石川駅間 列車脱線事故
(踏切障害に伴うもの)

I 弘南鉄道株式会社 大鰐線 石川プール前駅～
石川駅間 列車脱線事故（踏切障害に伴うもの）

事故種類：列車脱線事故（踏切障害に伴うもの）

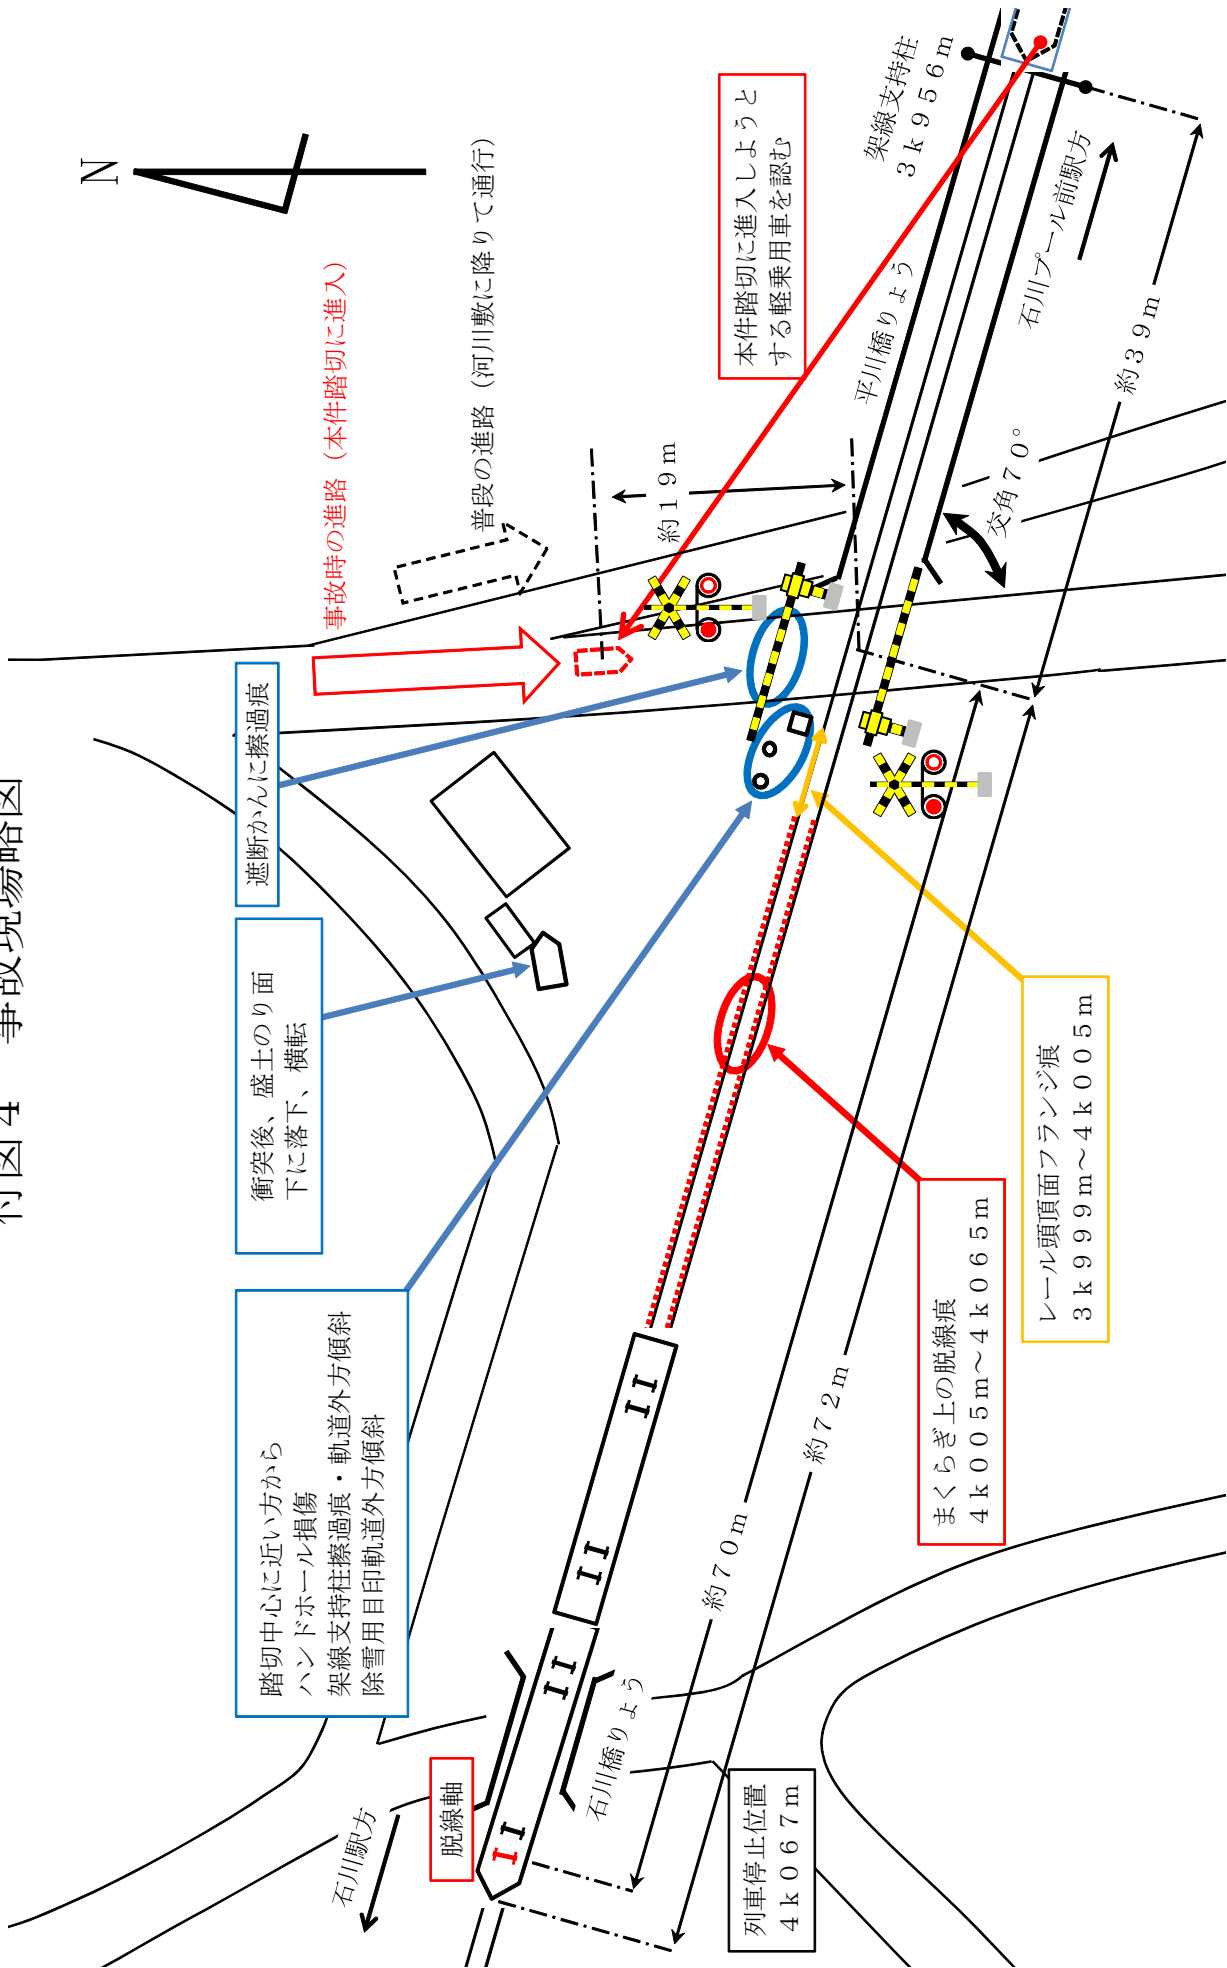
付図4 事故現場略図

- (1) 平川橋りょう上にある4組の架線支持柱のうち、本件踏切に最も近いものは本件踏切の手前約39m(3k956m)にある。
- (2) 本件踏切に進入するようには見えたが本件運転士が口述した際の本件自動車の位置を測定したところ、本件踏切の手前約19mであった。
- (3) 本件列車は本件自動車と衝突後、本件踏切(3k995m)を約72m行き過ぎた4k067m付近に停止した。先頭車両の前台車第1軸は右へ約20cm脱線しており、左レールはちょうど車輪とブレーキディスクとに挟まれる形であった。前台車は、本件踏切から約63m前方にある石川橋りよ

2.4.1に記述した鉄道施設の痕跡、2.4.2に記述した鉄道車両の損傷、及び2.4.3に記述した本件自動車の損傷より、衝突後、本件列車は、本件列車先頭車両の下部右側に本件自動車を巻き込むようにして進んだ可能性があると考えられ、踏切中央から約4m過ぎたところで先頭車両の前台車第1軸が脱線したものと推定される。その後は脱線したままレールに沿って進み、踏切から約72mの位置で停止したものと認められる。

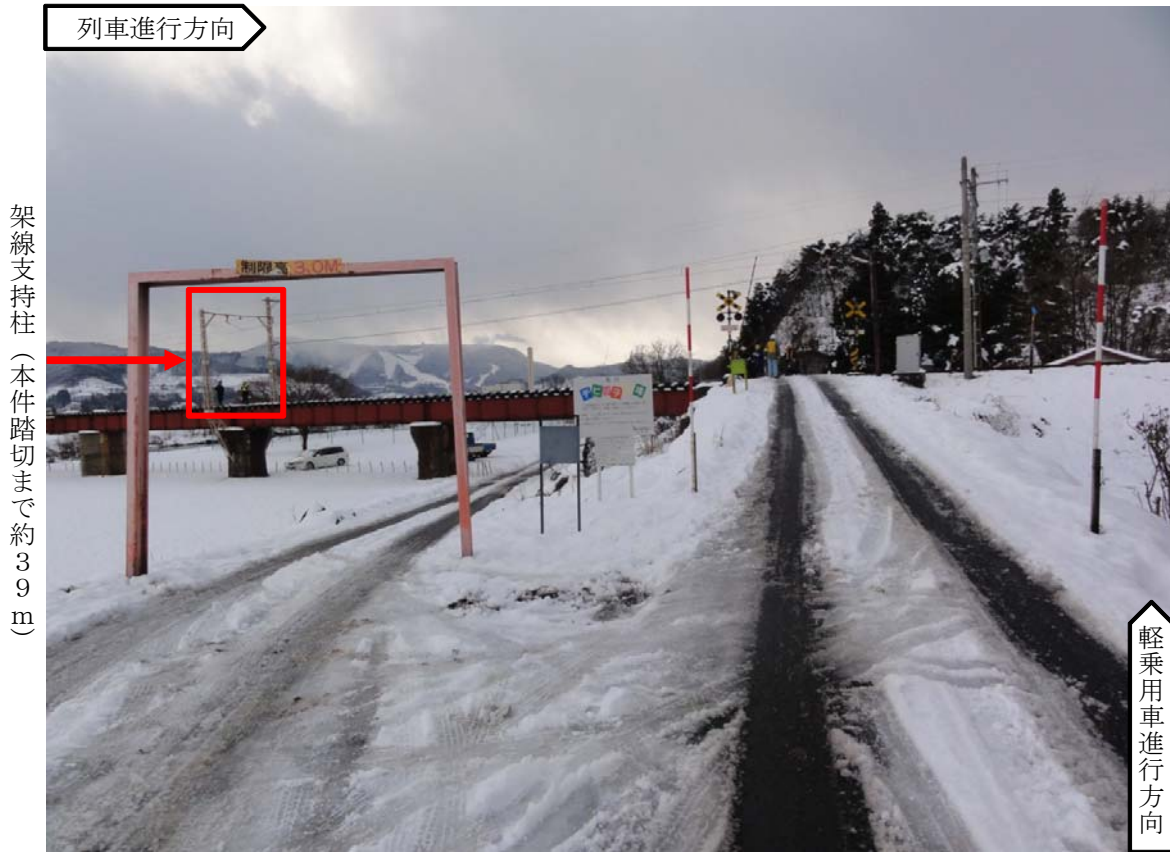
写真1 道路側から見た本件踏切の見通し状況

本件道路は平川の西岸を走る堤防兼用道路（弘前市の市道）で、本件踏切から約200m北方には県道との交差点がある。この交差点と本件踏切までの間は、自動車の進行方向に向かって緩い左曲線となっているが、左（東）側は河川敷であり踏切の見通しを妨げ、又は太陽の光を遮る構造物はない。本件道路の幅員は本件踏切の直前・直後共に3.0mであり、こう配は、どちらから本件踏切に向かっても4%の上りとなっている（本件踏切30m以内の最急縦断こう配）。

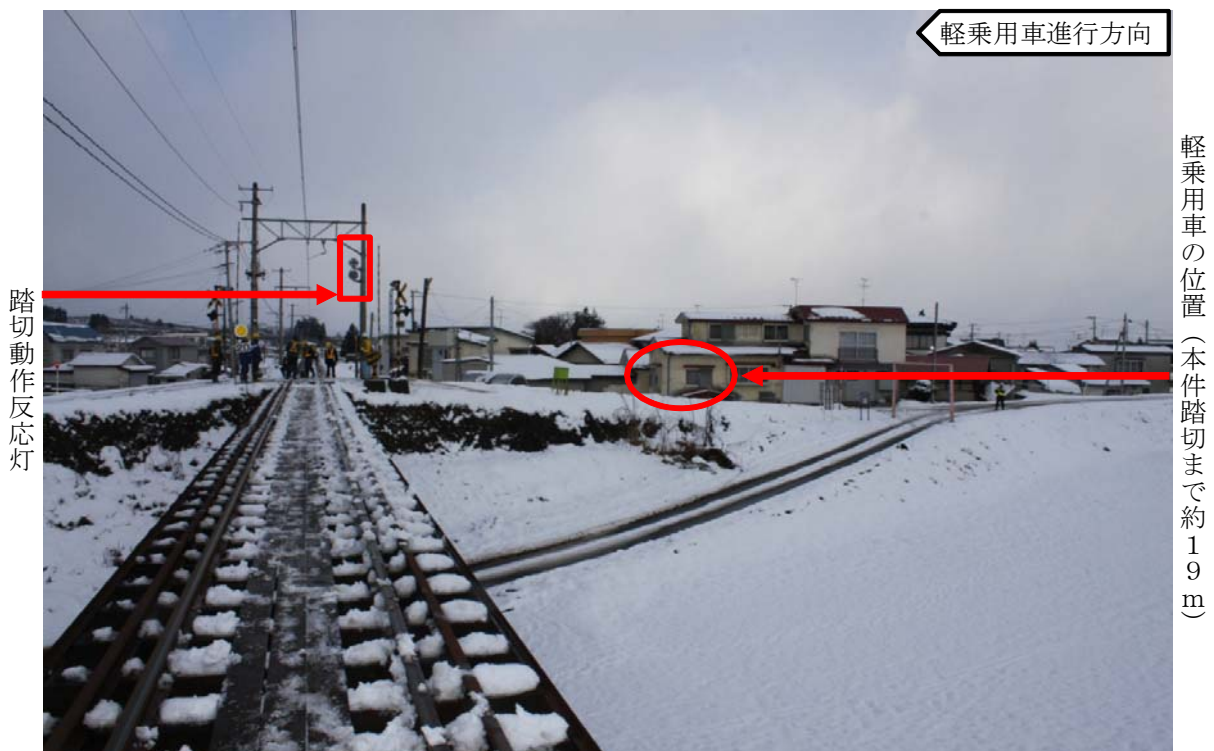
写真2 列車側から見た本件踏切の見通し状況

進入しようとする軽乗用車を認めた地点 (架線支持柱 (写真1 参照) 付近) より前方を撮影

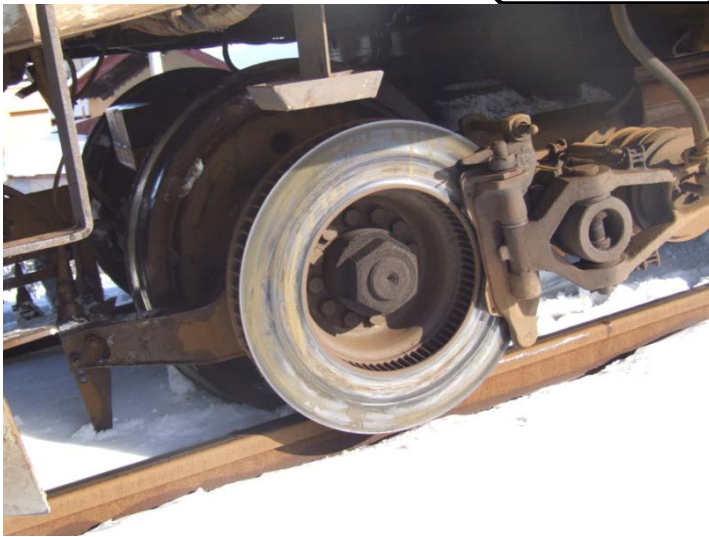
写真3 脱線状況及び脱線後の状況

このことから、前台車第1軸は脱線しながらも、左レールを車輪とブレーキディスクとの間に挟み込む形で進行し、そのために大きな逸脱を免れた可能性があると考えられる。

左前方から脱線軸を撮影
先頭車両前台車第1軸が右に脱線
左レールを車輪とブレーキディスク
とが挟む形で停止

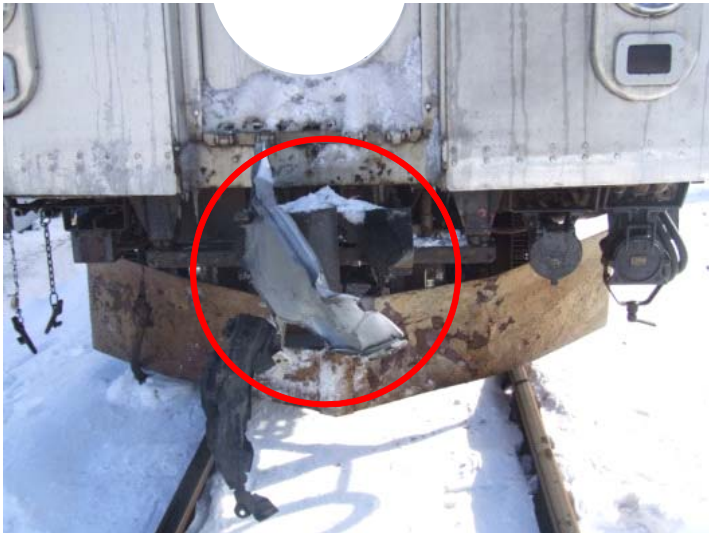
本件自動車は左側面を中心に大きく損傷しており、左フロントフェンダ外板パネルが剥がれて先頭車両の連結器（高さ850mm）に絡み付いていた。連結器が衝突したとみられるこの左フロントフェンダ部分は深く損傷していたが、この損傷が本件自動車の前後方向に拡大している様子は確認できなかった。また、本件自動車の左側面には、他の部分も含め、本件列車によると見られる前後方向の擦過痕は確認できなかった。

前方より列車先頭部を撮影
連結器には、軽乗用車の左フロント
フェンダ外板パネルが絡みついている

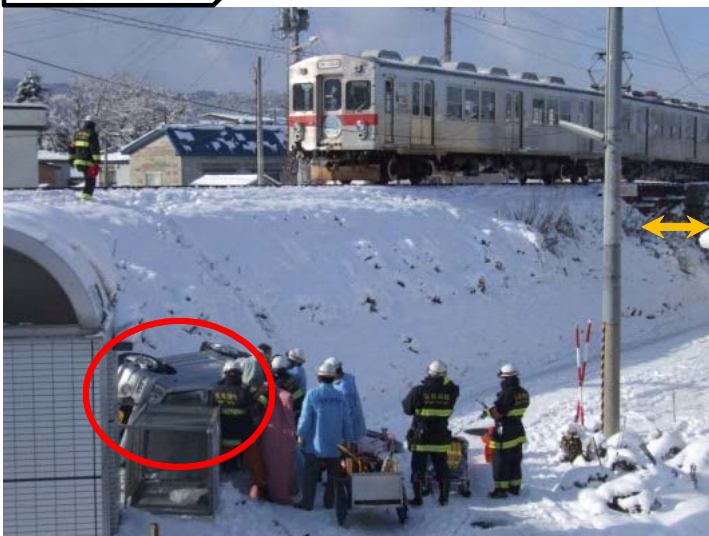
(5) 本件列車との衝突後、本件自動車は本件列車から見て右側の盛土のり面下に落下、横転していた。

本件踏切右側より列車及び
軽乗用車を撮影
軽乗用車(赤丸)は、運転席側を
上にして横転、起点方(手前側)を
向いている

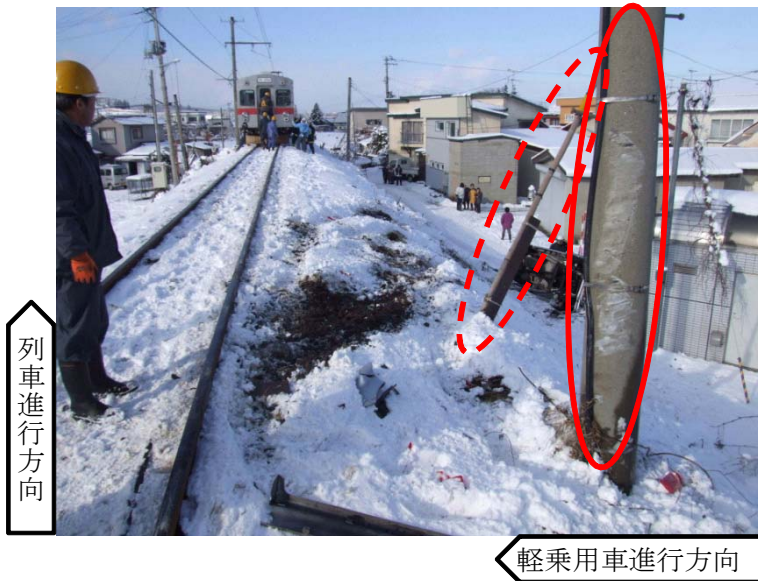
写真4 鉄道施設の主な損傷状況

- (1) 本件踏切の前方3 k 999 m付近から4 k 005 m付近にかけての右レール頭頂面には、車輪フランジによると見られる痕跡があった。
- (2) 4 k 005 m付近から脱線軸の停止位置である4 k 065 m付近にかけてのまくらぎには、車輪フランジによると見られる打痕があった。また、この区間にあるレール締結装置及びレールボンドが損傷又は脱落していた。
- (3) 本件踏切右側前方に設置されたハンドホール^{*2}が破損するとともに、コンクリート製の架線支持柱（踏切動作反応灯は、この支持柱に固定）に本件自動車によると見られる擦過痕があった。また、この架線支持柱及び除雪用目

印の柱には軌道外方への傾斜が認められた。

本件踏切より前方を撮影
架線支持柱の軌道外方傾斜・擦過痕（実線）
除雪用目印の柱の軌道外方への傾斜（破線）
盛土のり面下には軽乗用車が写っている
（写真3参照）

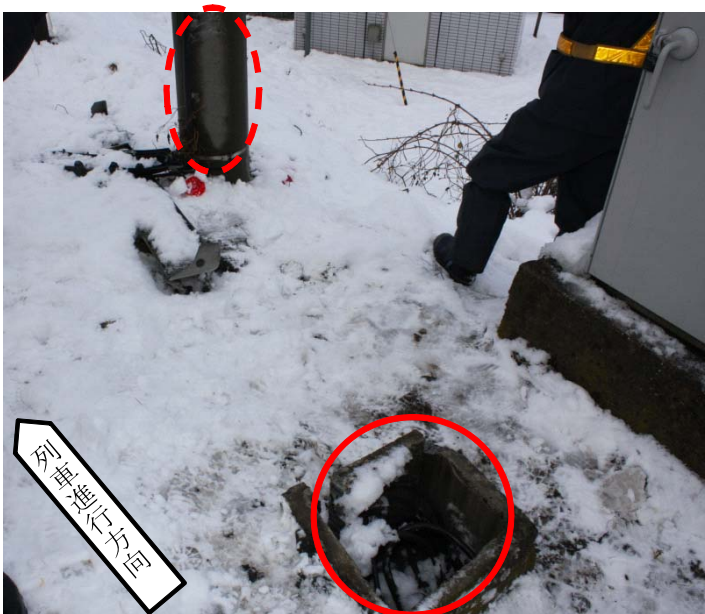
本件踏切より右前方を撮影
ハンドホール損傷（実線）架線支持
柱（破線）は上掲の写真参照

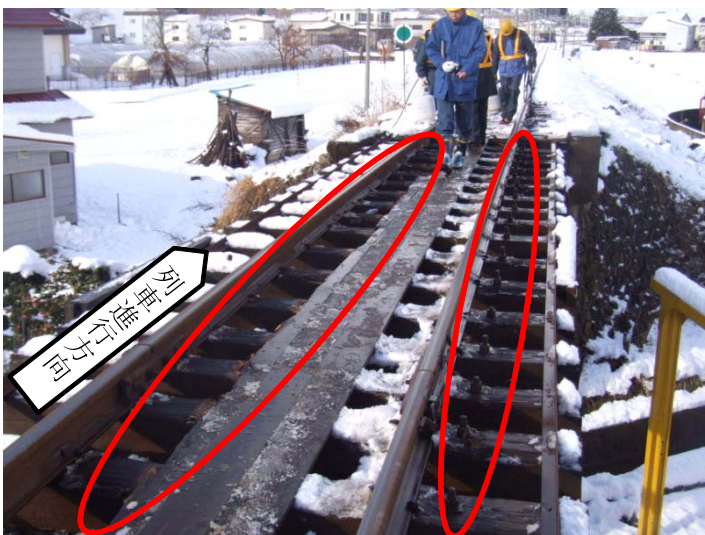
石川橋りょうより前方を撮影
まくらぎ損傷

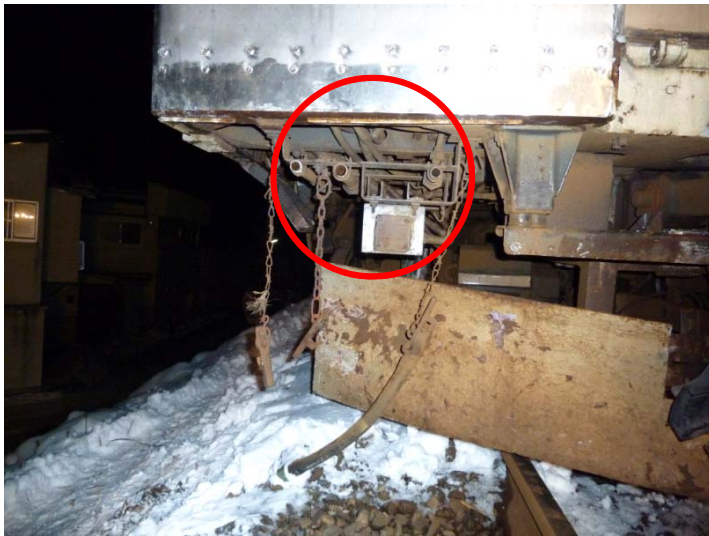
写真5 鉄道車両の主な損傷状況（先頭車両のみ）

連結用空気配管折損（正面）、スノープラウ曲損（正面）、乗務員乗降用ステップ曲損（右側面）、手歯止め入れ曲損（右側面）、第1扉下擦過痕（右側面）

連結用空気配管折損

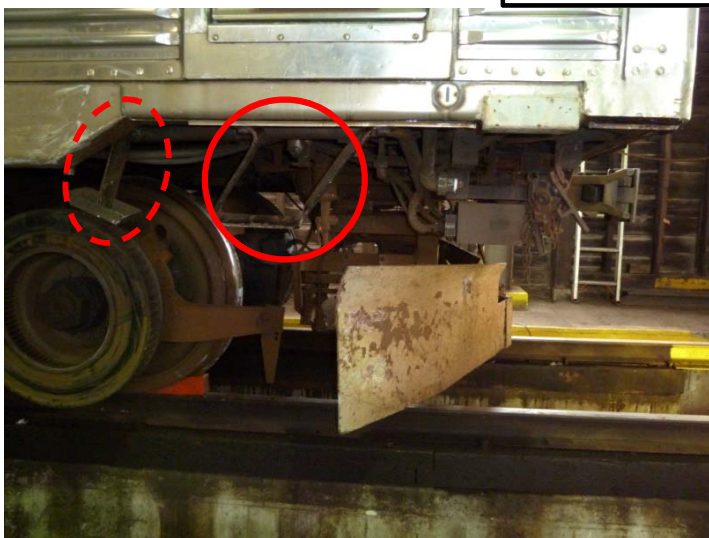
乗務員乗降用ステップ曲線（実線）
手歯止め入れ曲損（破線）

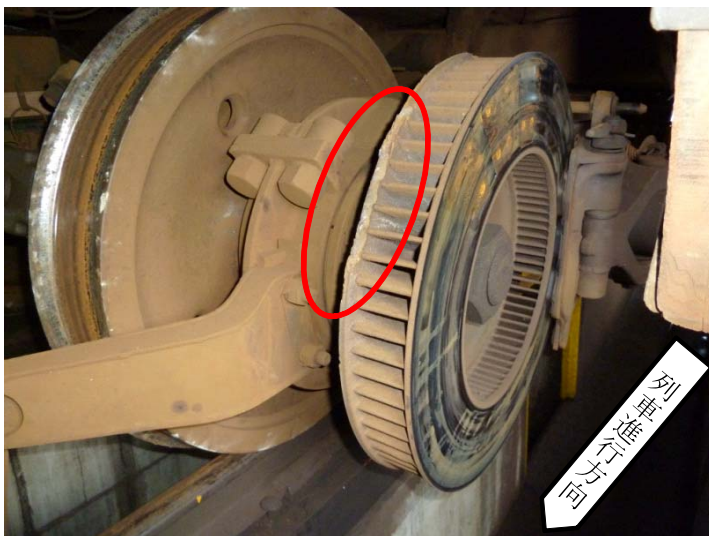
前台車第1軸左ブレーキディスク外縁部欠損、ATS車上子打痕・取付部損傷、前台車第1軸モータ下面打痕

2.3.1(3)及び2.4.1(1)に記述したように、前台車第1軸は4k005m付近で右に脱線し、4k065m付近で停止するまで約60m進行した。石川橋りょうの通過も脱線しながらであったが、大きく逸脱して列車が転覆に及ぶことはなかった。また、2.4.2(2)に記述したように、前台車第1軸の左ブレーキディスク外縁部には欠損もあり、脱線してから停止するまでにレールやレール締結装置と接触した可能性があると考えられる。

第1軸左側ディスクブレーキ
外縁部欠損

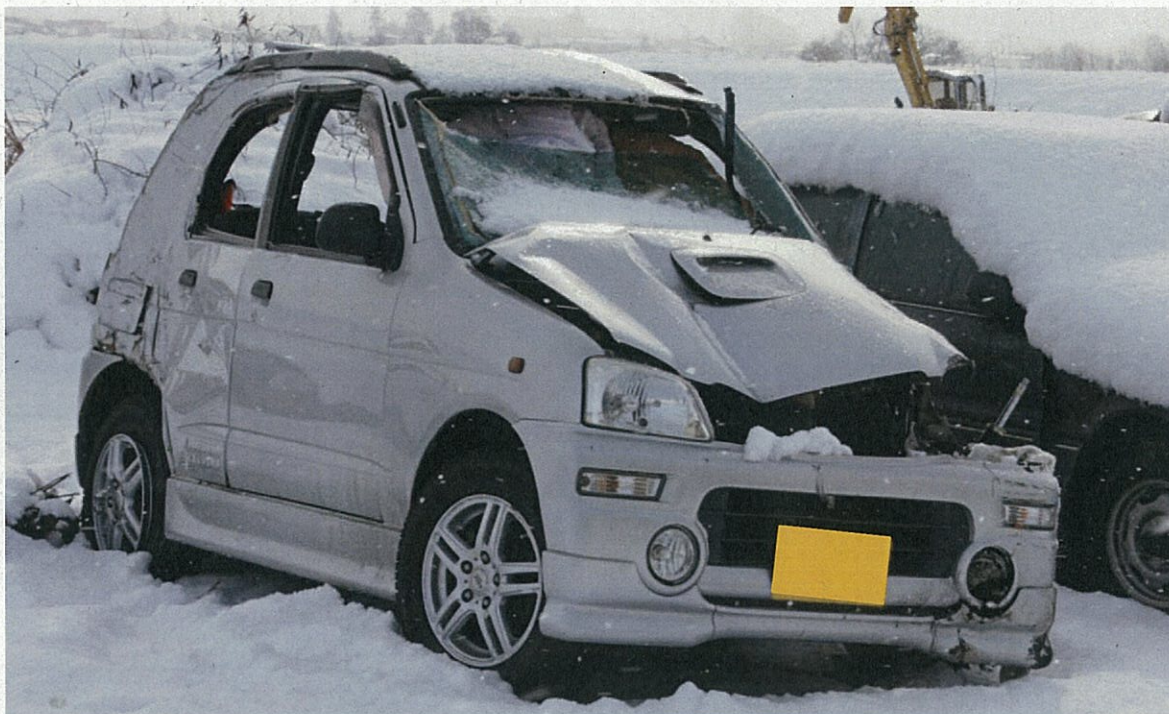
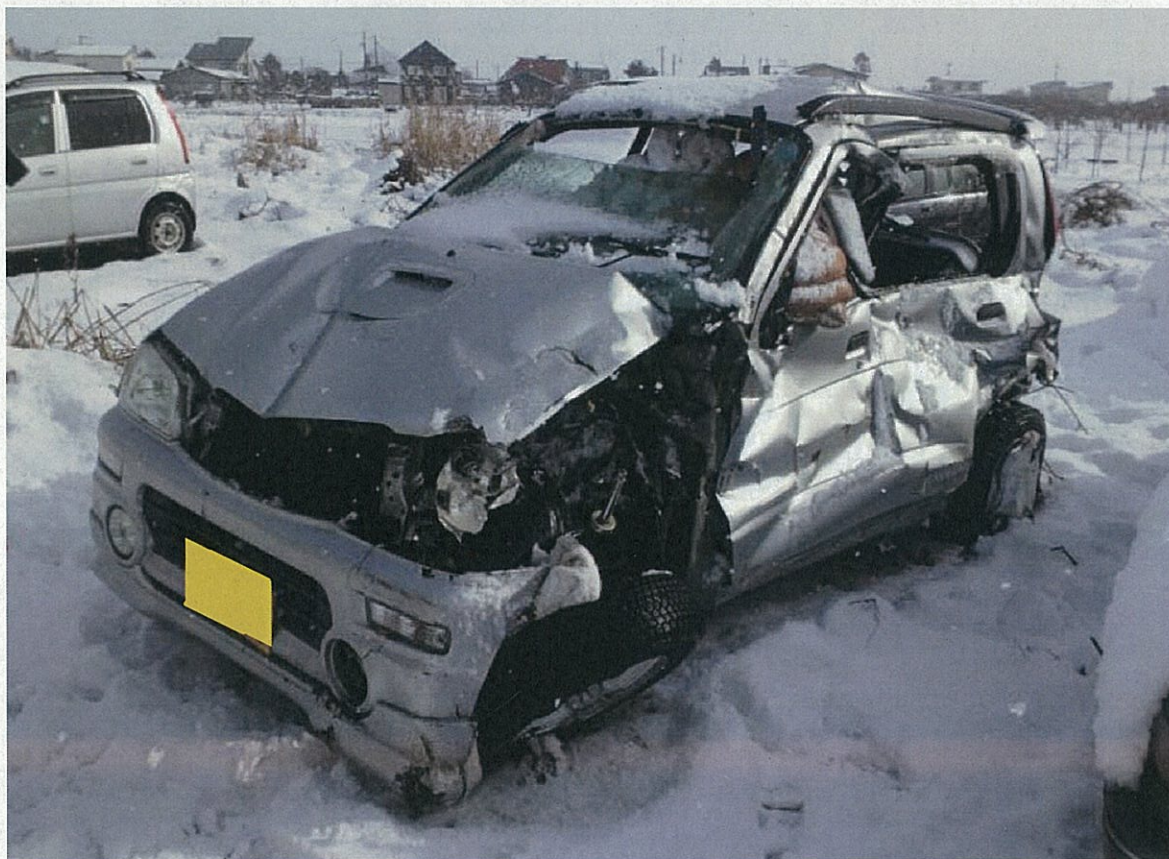
写真6 本件自動車の損傷状況

正面・右側面に限られること、及び本件自動車の大きな損傷が左側（助手席側）であることから、本件列車の正面やや右側に本件自動車の左側面（助手席側）が衝突したものと推定される。
