RA2012-3

鉄 道 事 故 調 査 報 告 書

西日本旅客鉄道株式会社 山陰線 東山公園駅～伯耆大山駅間 列車脱線事故

平成24年 4 月 27 日

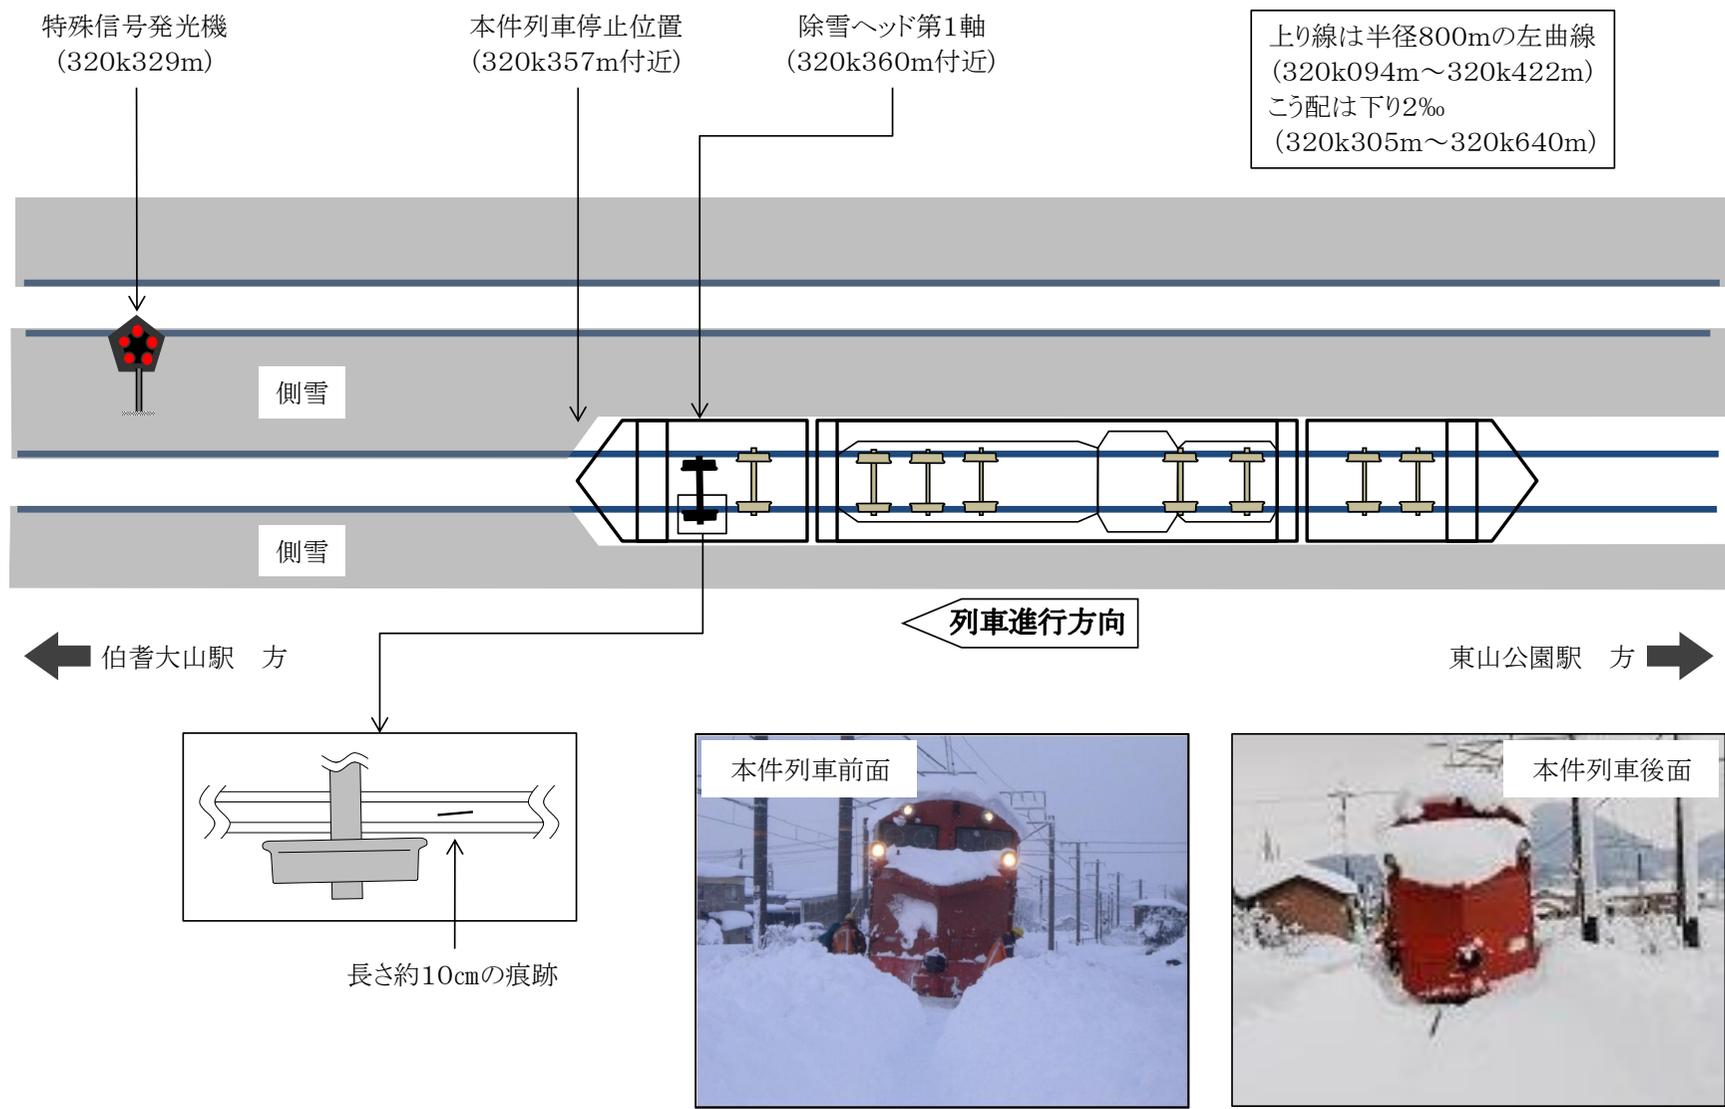
付図3 事故現場略図

- (1) 本件列車は、先頭が京都駅起点320k357m付近（以下「京都駅起点」は省略する。）に停止していた。
- (2) 本件列車の除雪ヘッドの第1軸が左へ約15cm脱線していた。
- (3) 事故現場付近の線路には高さ1mを超える側雪^{*1}があり、左右の側雪の間隔は本件列車の車体幅員より狭くなっていた。
- (4) 本件列車の除雪ヘッドの台車の前部及び下部は、大量の雪が押し詰められたような状態であり、その雪は固い圧雪となっていた。

事故現場付近は、半径800mの左曲線区間であり、53mmのカントが付けられている。また、こう配は、伯耆大山駅方へ向かって下り2%となっている。

脱線した除雪ヘッドの第1軸付近の左レール上（320k360m付近）に、車輪によるものと見られる右から左へ向かう長さ約10cmの痕跡があった。

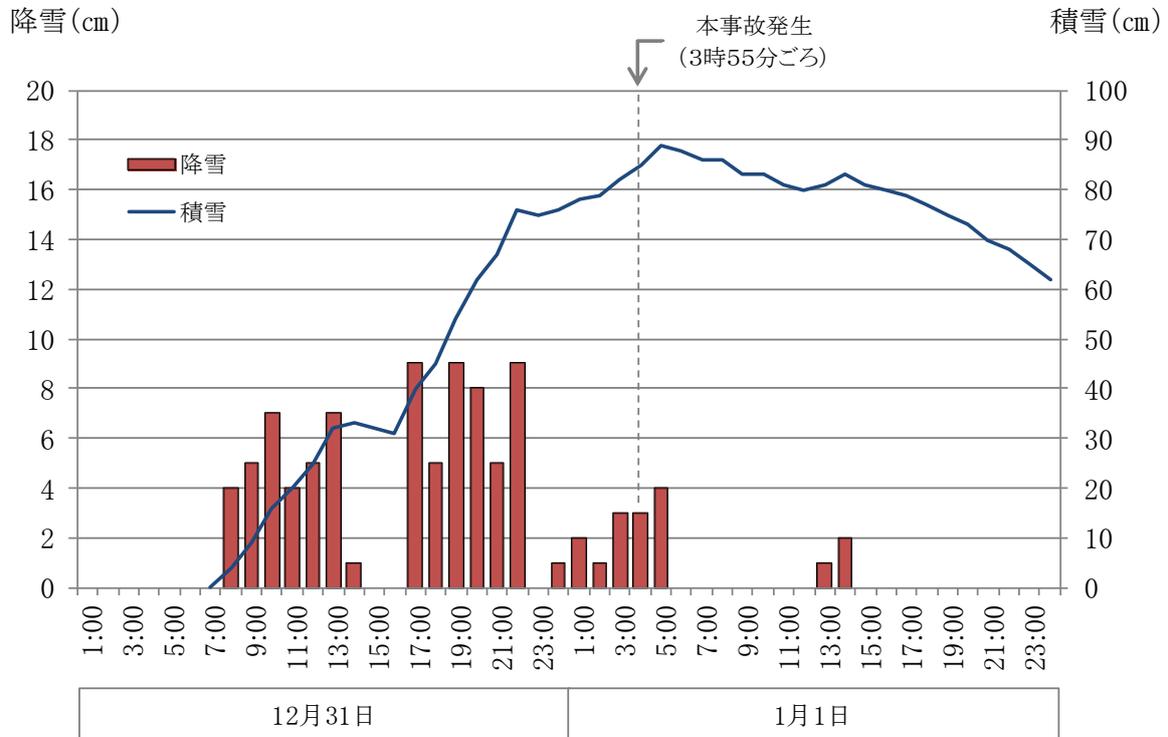
付図4 降雪及び積雪の推移
 (米子特別地域気象観測所の記録)

- (1) 雪は12月31日7時ごろから降り始め、事故発生前の1月1日3時における積雪は82cmであった。また、1月1日5時の積雪は89cmを観測し、同観測所の観測開始以来最大の最深積雪となった。
- (2) 12月31日及び1月1日の最高気温はそれぞれ1.7℃及び7.1℃、最低気温はそれぞれ-0.6℃及び0.1℃であり、1月1日3時の気温は0.2℃であった。
- (3) 12月31日及び1月1日の平均風速はそれぞれ5.4m/s及び4.7m/sであり、1月1日3時の風向・風速は南西の風4.8m/sであった。

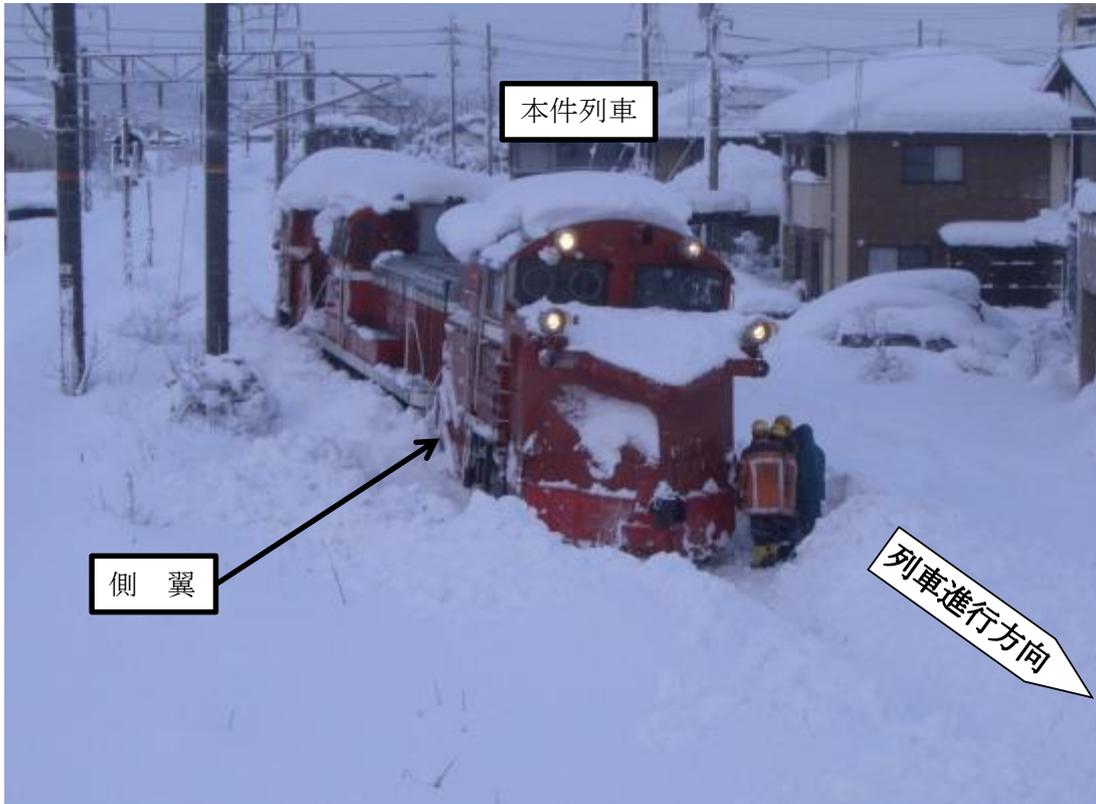
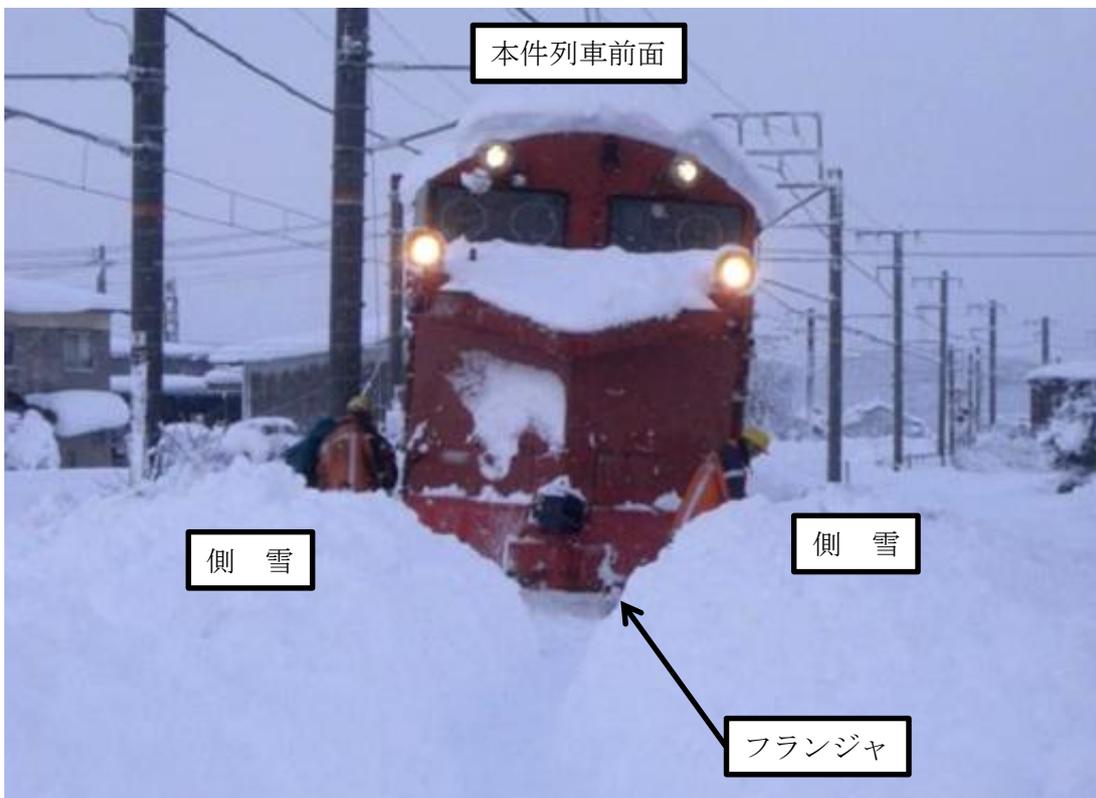
写真1 本件列車の状況

- (1) 2.1に記述したように、本件列車は雪を先頭部で跳ね飛ばす感じではなく掻き分けるように走行していたと除雪担当者が口述していること、及び2.3.1(3)に記述したように、左右の側雪の間隔が本件列車の幅員より狭くなっていたことから、本件列車は、前方の積雪を側方へ十分に排除できなかったものと考えられ、この雪が先頭部で押し固められて前方に堆積していたものと考えられること、
- (2) 2.1に記述したように、車輪周辺の雪はまるでコンクリートのように「ガチガチ」に固まっていたと除雪担当者が口述していること、
- (3) 2.3.1(4)に記述したように、本件列車の除雪ヘッドの台車の前部及び下部は、大量の雪が押し詰められたような状態であり、その雪は固い圧雪となっていたこと

から、特殊信号発光機の停止信号の現示を認めて停止した本件列車は、前方に堆積した雪並びに除雪ヘッドの台車の前部及び下部の圧雪の抵抗により前進することができなかったものと考えられる。

(1) 排雪列車等が力行不能に陥った場合は、前面の雪の状態だけでなく、前頭車台車下部に雪を抱き込んでいないか確認し、必要に応じて台車下部の雪を排出することとした。

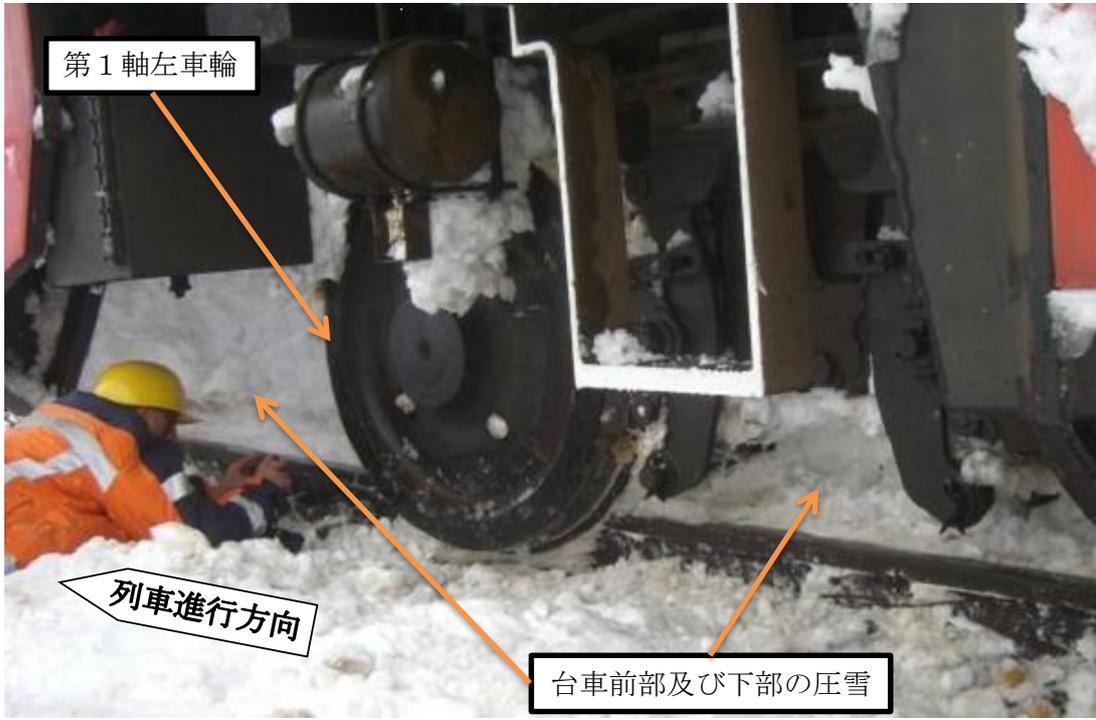
第1軸左車輪の状況

から、320k360m付近で停止した本件列車は、前方に堆積した雪の一部が除雪ヘッドの台車前部及び下部で固い圧雪となって詰まっていたため、一旦後退し、再度前進した際に、除雪ヘッドが上方へ押し上げられ第1軸が左へ脱線したのと考えられる。

なお、除雪ヘッドの第1軸が左へ脱線したことについては、2.3.2(2)に記述したように、事故現場はカントの付いた左曲線であり、左レールより右レールの方が高くなっていることによる可能性があると考えられる。

本事故は、特殊信号発光機の停止信号の現示により停止した本件列車が前進できなくなったことから、一旦後退させ再度前進した際に、除雪ヘッドの台車前部及び下部に圧雪が詰まっていたため、除雪ヘッドが上方に押し上げられ第1軸が左へ脱線したことにより発生したのと考えられる。

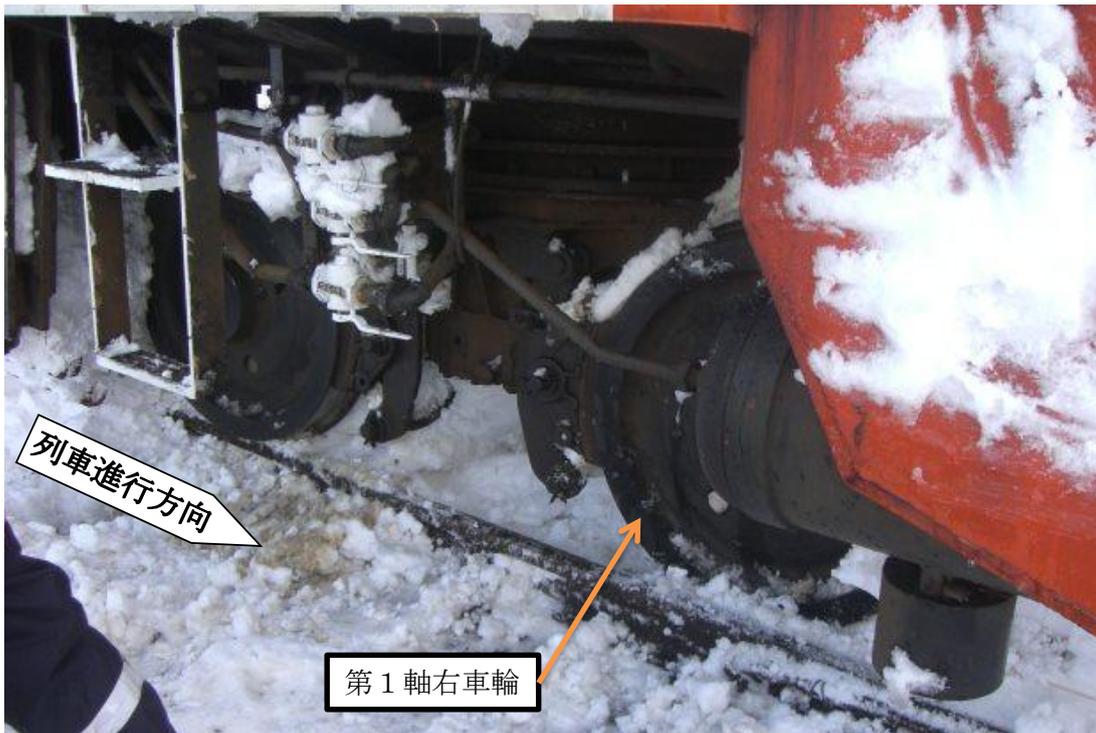
第1軸右車輪の状況

除雪作業が行われている間、運転席で待機していたら、除雪担当者から脱線している旨の報告があったため降車して確認したところ、軌間内の雪が「カチカチ」の氷のようになっていて、除雪ヘッドの第1軸右車輪がその氷の上に乗るような感じで左に脱線していた。
