鐵道事故調查報告書

II 西武鉄道株式会社 西武園線 東村山駅構内
列車脱線事故

事故種類：列車脱線事故

発生場所：東京都東村山市

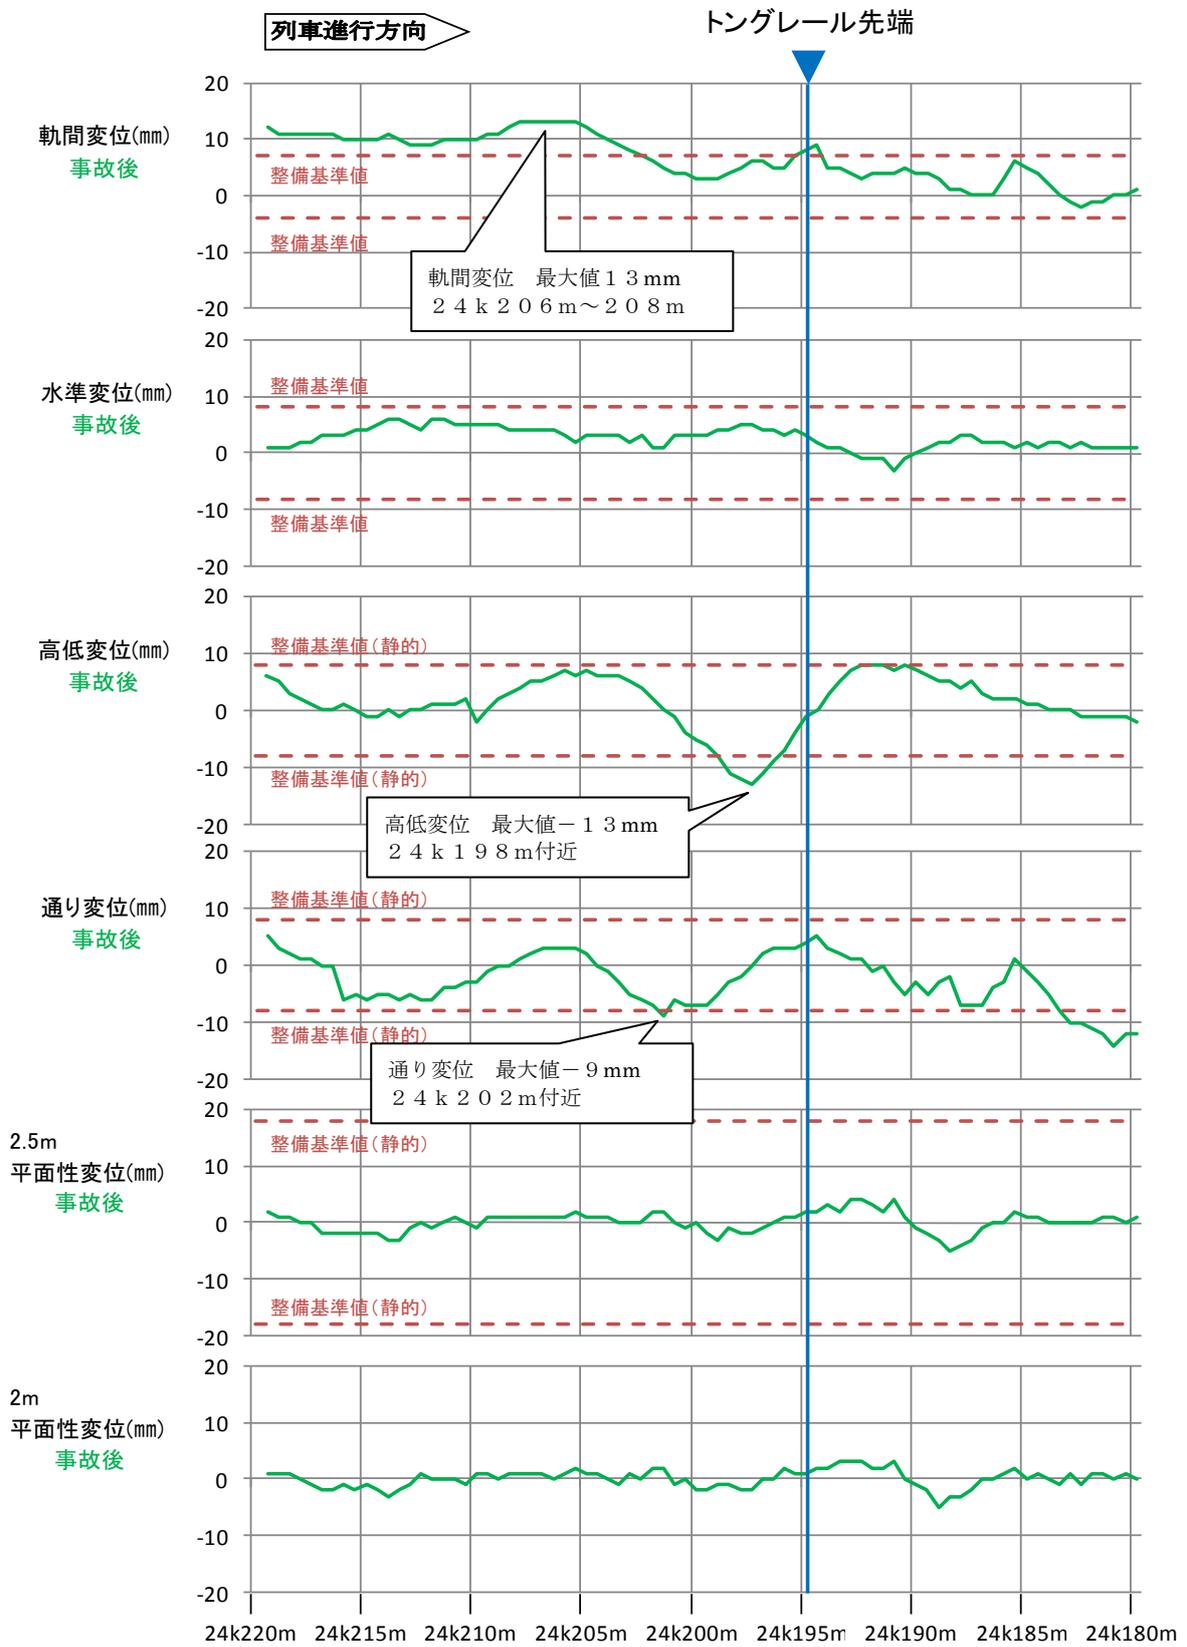
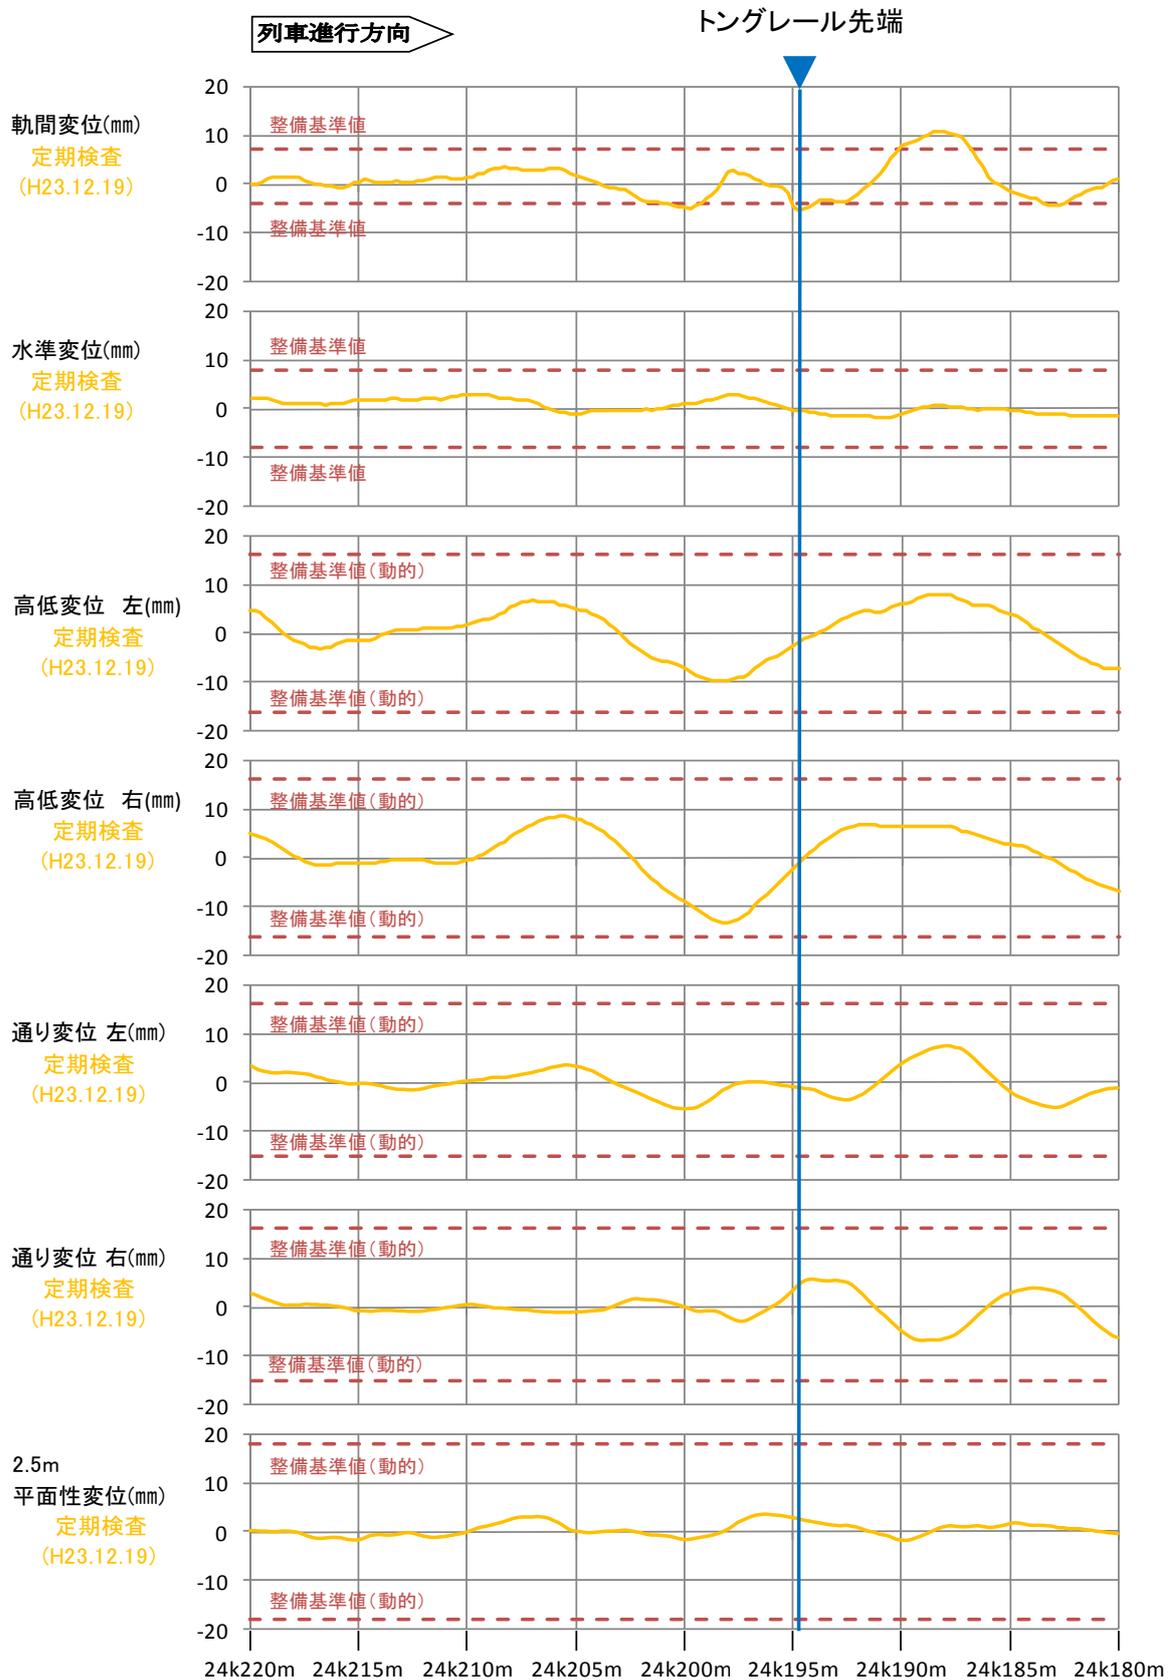
付図5 事故現場付近の軌道の状況 (1 / 2)

- (1) 軌間変位の最大値は、本件分岐器手前の24k206m付近～24k208m付近の13mmであり、整備基準値（7mm）を超えていた。
- (2) 水準変位は整備基準値内であった。
- (3) 高低変位（測定弦長10m）の最大値は、24k198m付近の-13mmであり、整備基準値（8mm）を超えていた。
- (4) 通り変位（測定弦長10m）の最大値は、24k202m付近の-9mmであり、整備基準値（8mm）を超えていた。
- (5) 2.5m平面性変位については、整備基準値内であった。また、車両の固定軸距に対応する2m平面性変位についても、2.5m平面性変位とおおむね同様の値であった。

- (1) 軌間変位の最大値は、24k206m付近～24k208m付近であり、この位置は、本件分岐器のトングレー先端付近（24k194m付近）より約12m手前であること、
- (2) 高低変位は本件分岐器の前端継ぎ目付近（24k198m付近）で最大値であったが、本件列車の通過速度が低かったことから、車両の挙動に与える影響は小さいと考えられること、
- (3) 通り変位の最大値は、東村山第1号踏切道端部（24k202m付近）であり、この位置は、本件分岐器のトングレー先端付近（24k194m付近）より約8m手前であること

から、これらが脱線に関与した可能性は低いと考えられる。

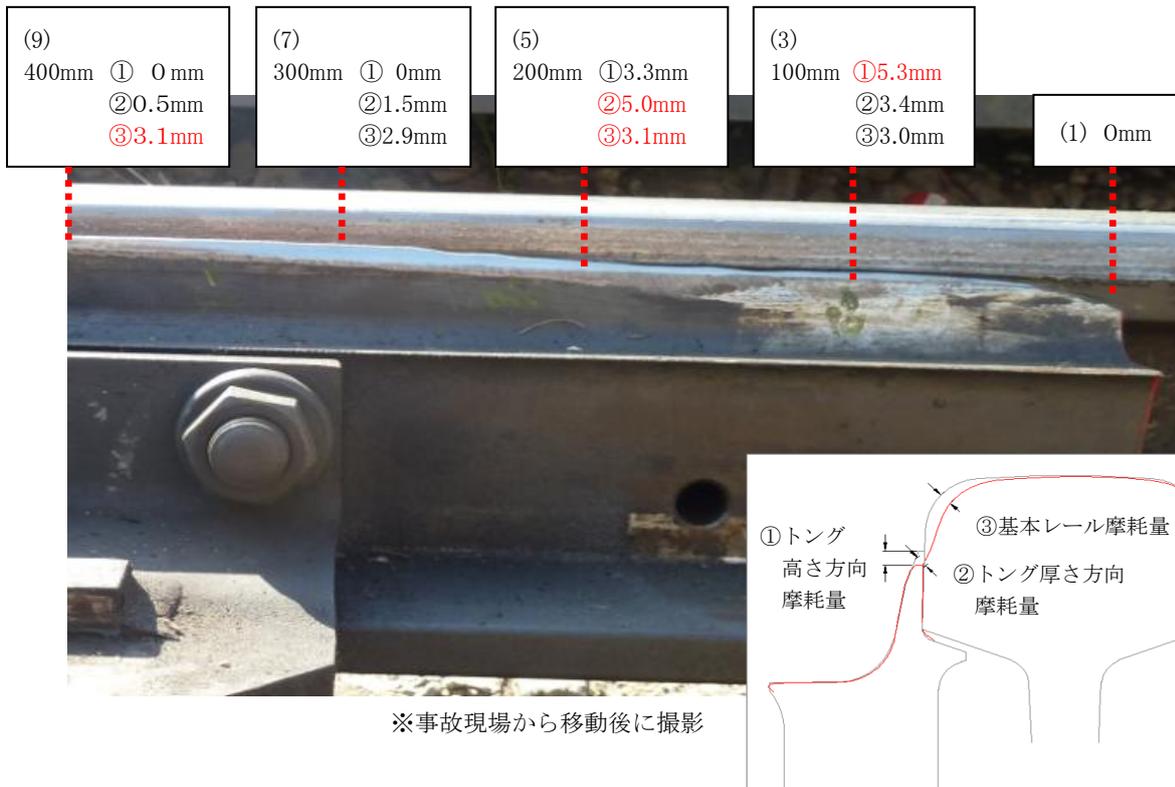
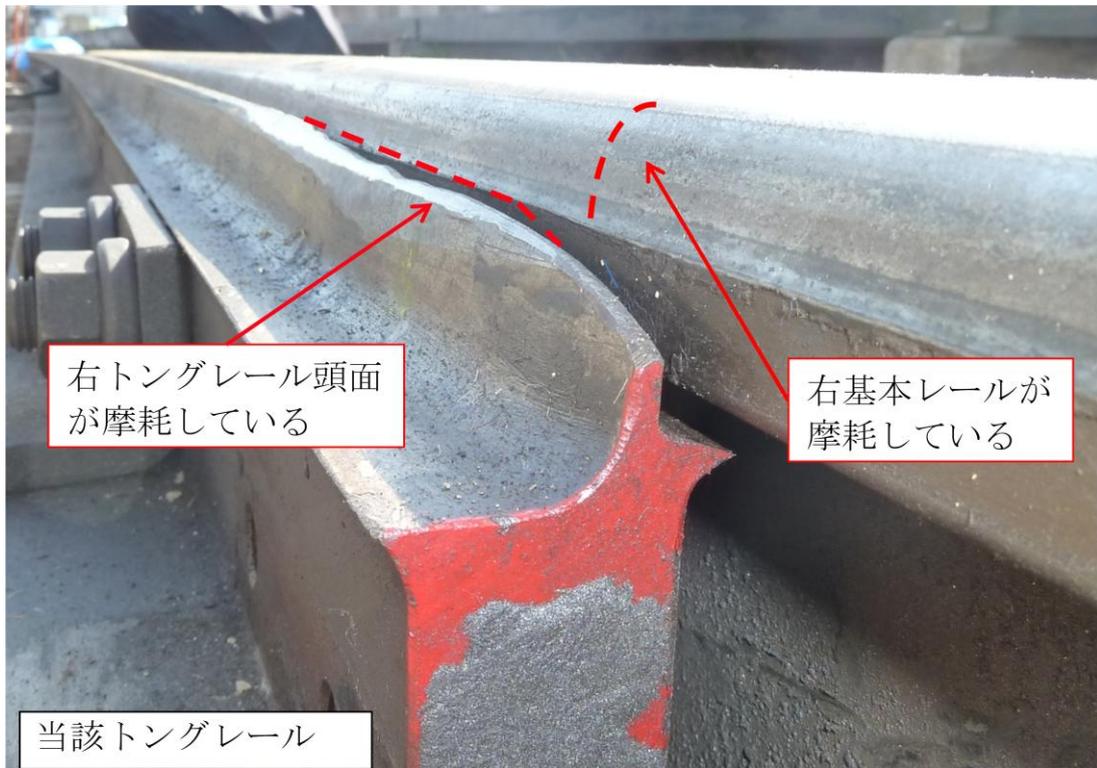
付図6 トングレール及び基本レールの摩耗状況

本事故後に、本件列車の脱線の痕跡が始まった本件分岐器の右トングレール及び右基本レール先端の摩耗量を計測した結果（凡例及び表2参照）、右トングレールの最大摩耗量は、高さ方向が5.3mm（右トングレール先端から100mmの位置）、厚さ方向は5.0mm（同200mmの位置）であった。また、右基本レールの最大摩耗量は3.1mm（右トングレール先端から200mm及び400mmの位置）であったが、これらの数値はいずれも「土木基準」の交換基準値内であった。（2.3.2.5(1)参照）

本事故後に、同社が本件分岐器の右トングレール先端部及び右基本レールの断面形状を50mm間隔で測定したところ、右基本レールの摩耗により、右トングレールとの間に隙間が発生し、右トングレール先端から200～300mm付近にかけて、右トングレール頭部が右基本レール側へ傾いていた。

本事故後の調査では、2.3.2.7(1)及び付図6に記述したように、本件分岐器の右基本レール及び右トングレールはいずれも摩耗していた。右基本レールの摩耗量は、ほぼ一定（最大で約3.1mm）であったが、右トングレールの摩耗量は、高さ方向がトングレール先端から100mm前後の位置、厚さ方向はトングレール先端から200mm前後の位置が最も大きかった。これらの数値は、2.3.2.5(1)に記述したように、同社の「土木基準」で定めている交換基準には達していなかった。

しかしながら、本件分岐器においては、3.3.2.1に記述したように、右基本レールの摩耗によって、右トングレール頭部に傾きが生じたと考えられ、その傾きが、断面形状の変化に影響していたと考えられる。

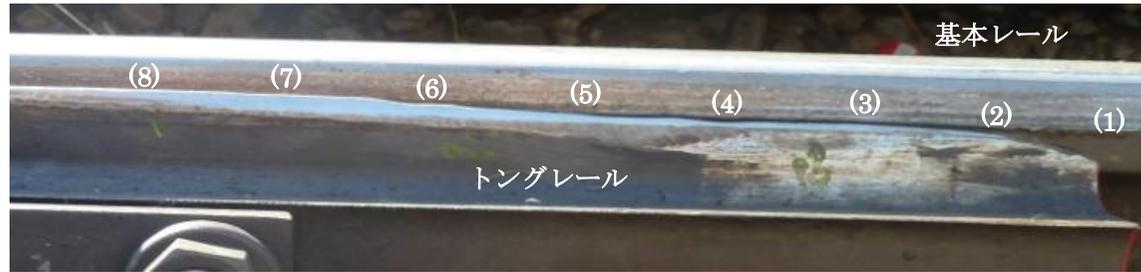
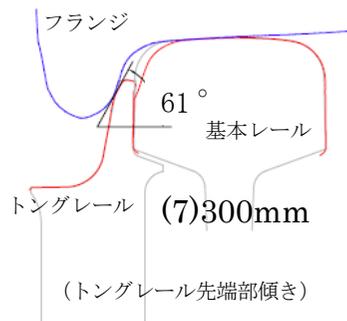
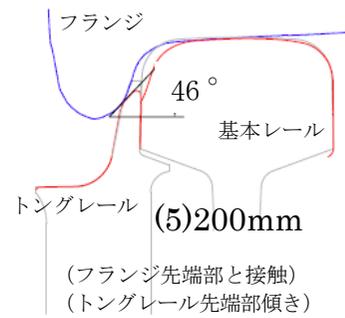
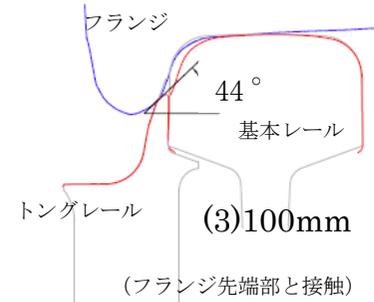
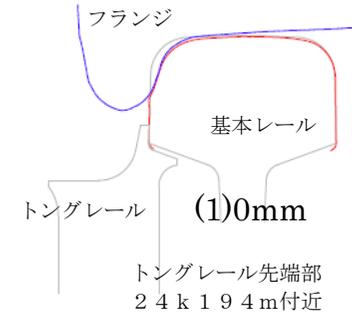
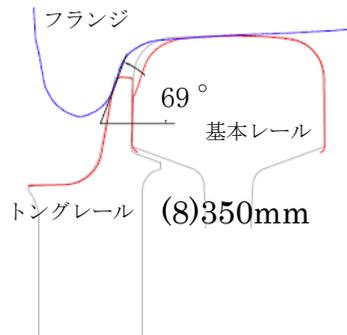
付図7 トングレールとフランジ断面図及び接触角

測点番号	トングレール先端からの距離	接触角(°)
(1)	0mm	—
(2)	50mm	44°
(3)	100mm	44°
(4)	150mm	44°
(5)	200mm	46°
(6)	250mm	52°
(7)	300mm	61°
(8)	350mm	69°

2.3.2.7(2)及び付図7に記述したように、本件分岐器の右トングレール頭部は摩耗とともに右基本レール側に傾きが生じていた。特に右トングレール先端から200～300mm付近にかけて傾きが大きくなっていった。

これにより、右トングレール先端から50～250mm付近において、右車輪と摩耗した右トングレールとの接触点が、車輪のフランジの先端部に近い位置になっていたと考えられる。

2.3.2.8に記述したように、本事故後に計測した右トングレールとフランジの接触角は、右トングレール先端から250mmの間では 44° ～ 52° と、設計角の 70° に比べ小さくなった状態が継続していた。

このことから、右基本レールの摩耗及び右トングレール頭部の摩耗と傾きにより、レールとの接触点がフランジ先端部に近い位置になっていたことが考えられ、このことが接触角を小さくすることにつながり、右車輪（外軌側）が乗り上がりやすい状態になっていたと考えられる。

これらのことから、本件分岐器の右トングレール先端部において、トングレールとフランジとの接触角がフランジ角度70°より小さい44°であったことにより、限界脱線係数が小さくなって、車輪がトングレールに乗り上がりやすい状態になっていた可能性があると考えられる。なお、車輪とレール間の摩擦係数を0.3として限界脱線係数を試算^{*8}すると、フランジ角度が70°のときは1.67であるのに対して、44°のときは0.65となる。

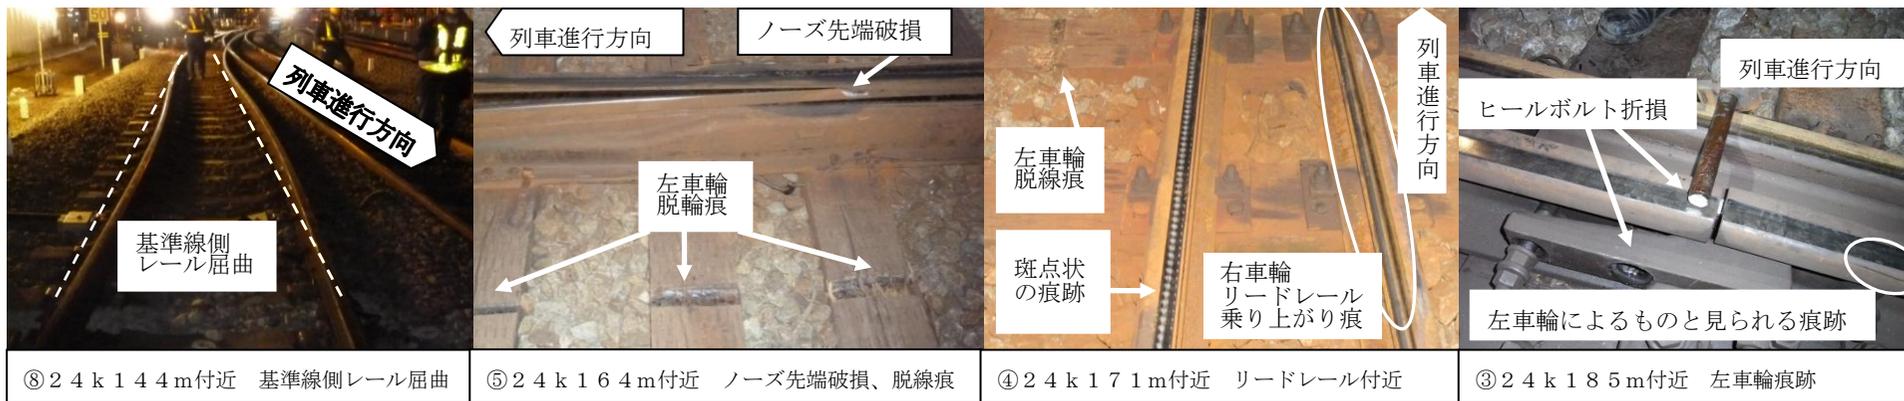
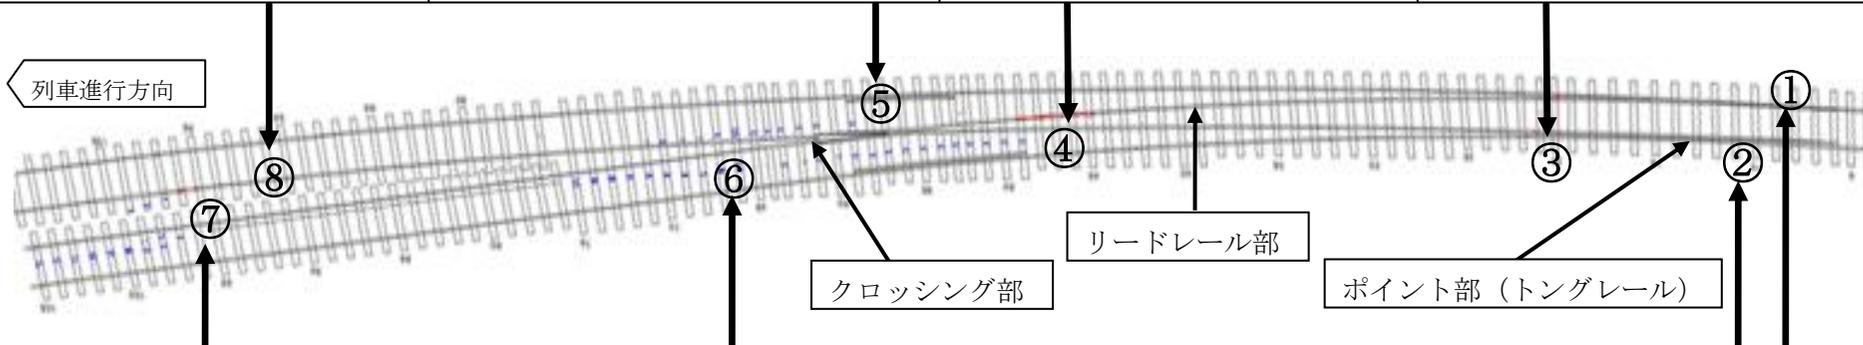
付図8 事故現場付近の痕跡 (1 / 2)

- (4) 24k171m付近の右リードレール（分岐線側）上に右車輪によるものと見られる痕跡があり、24k168m付近の分岐線側のまくらぎ上に左車輪によるものと見られる脱輪痕があり、その痕跡は脱線した本件車両の前台車が停止していた24k101m付近まで続いていた。
 - (5) 24k164m付近にあるノーズ先端部には、何かが衝突したような痕跡があった。また、24k163m付近の基準線側と分岐線側のまくらぎ上にそれぞれ右車輪、左車輪によるものと見られる脱輪痕があった。
 - (6) 24k159m付近の分岐線側及び基準線側のまくらぎ上に、前台車第1軸左右車輪のものと見られる脱輪痕があった。また、分岐線側線路内にある防護管が1か所損傷していた。
 - (7) 24k141m付近の基準線側左レール上に、レールを斜めに横切る乗り上がり痕があった。
 - (8) 24k144m付近の基準線側左右レールが、約3mにわたり分岐線側に約300mm 屈曲していた。
 - (9) 24k138m～24k160mのレールボンド2か所、ATSループ線（接地用ビニル絶縁電線）3か所が損傷していた。
- （付図8 事故現場付近の痕跡 参照）

なお、2.4.1(8)に記述した24k144m付近の基準線側左右レールが屈曲していたことについては、本件車両前台車第1軸及び第2軸の右車輪が基準線側の左レールを乗り越える際に生じたものと考えられる。

⑧ 2 4 k 1 4 4 m 付近 基準線側レール屈曲 ⑤ 2 4 k 1 6 4 m 付近 ノーズ先端破損、脱線痕 ④ 2 4 k 1 7 1 m 付近 リードレール付近 ③ 2 4 k 1 8 5 m 付近 左車輪痕跡

⑦ 2 4 k 1 4 1 m 付近 基準線側左レール ⑥ 2 4 k 1 5 9 m 付近 分岐線側レール脱線痕

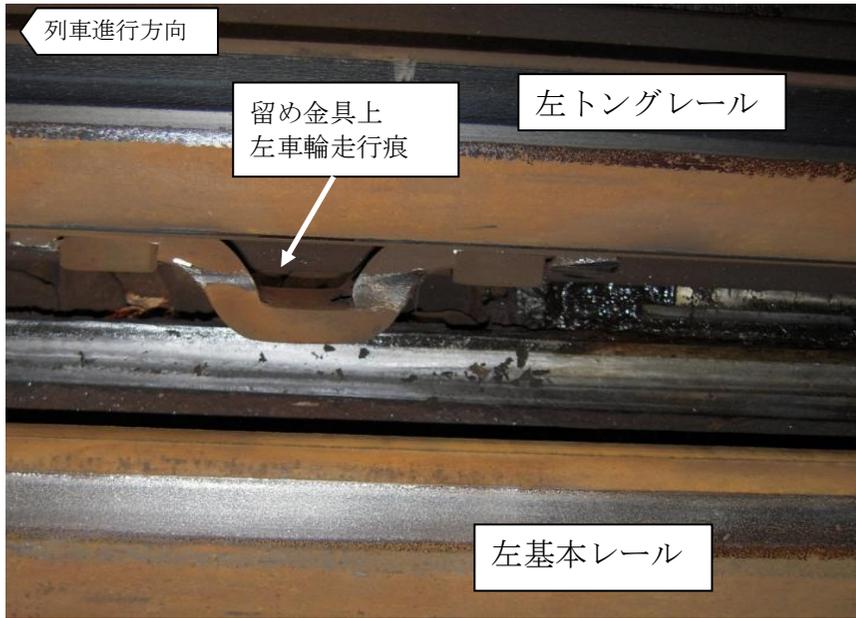
② 24k191m付近 左基本レールと左トングレール間の走行痕

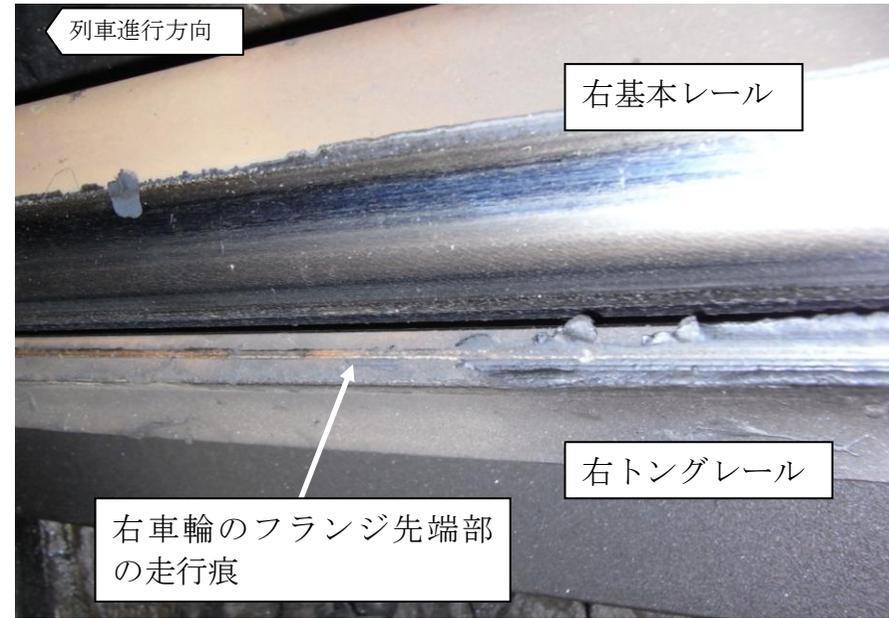
- (1) 24k194m付近の本件分岐器のトングレールの先端から2.7m東村山駅方(24k192m付近)の右トングレール上面に、右車輪のフランジ部分が接触したと思われる痕跡があった。
- (2) 24k191m付近の左基本レール(分岐線側)と左トングレールの間に左車輪によるものと見られる走行痕があった。また、24k185m付近の左基本レールと左トングレールのヒールボルトが折損していた。
- (3) 24k185m付近の左リードレール上面から右側面にかけて、左車輪によるものと見られる痕跡があった。また24k171m付近の左リードレール(基準線側)上に前台車第1軸左車輪と同様な斑点状の痕跡があった。

沿って車輪踏面側からフランジ先端側に向かう長さ約455mmの線状の痕跡があり、この痕跡は右トンダレールに乗り上がる際に生じたと考えられることから、本件列車は、本件分岐器の右トンダレール先端付近で乗り上がり、その後脱線したものと推定される。

① 24k192m付近 右トングレールに右車輪フランジ部の走行痕

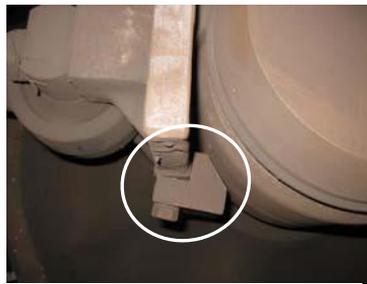
④No. 1 軸受けストッパー屈曲

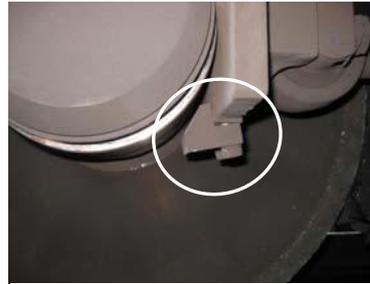
④No. 3 軸受けストッパー屈曲

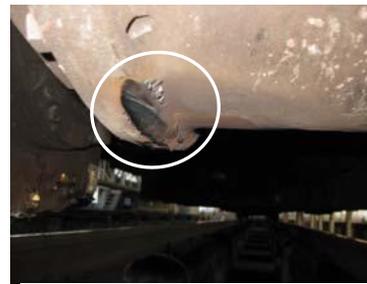
⑩No. 2 主電動機擦傷

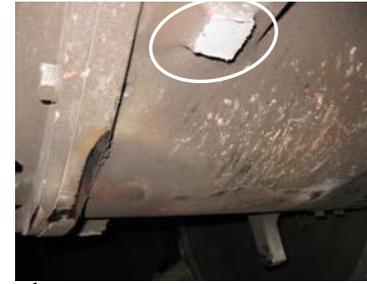
⑥No. 2 主電動機足折れ

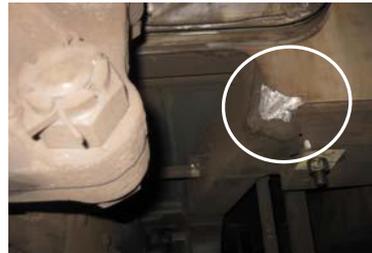
⑧連結部妻鋼体損傷

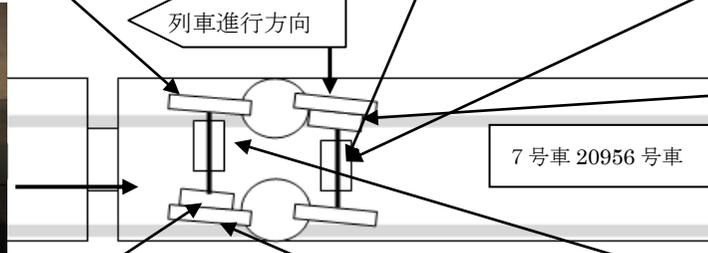
⑨No. 2 駆動装置排油栓損傷

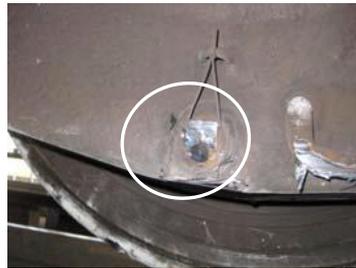
⑨No. 1 駆動装置排油栓損傷

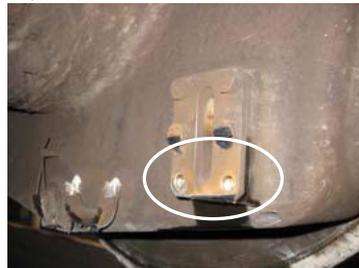
②No. 1 駆動装置油面計下部ボルト破損

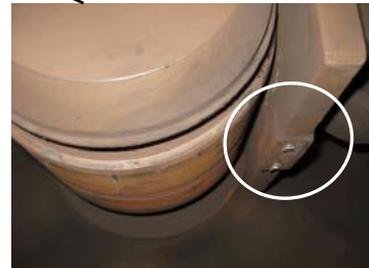
③No. 2 軸受けストッパー落失

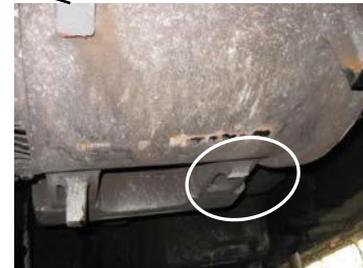
⑥No. 1 主電動機足折れ

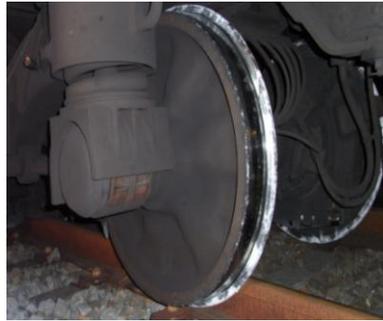
第1軸右車輪

(2) 同台車第1軸右車輪には、フランジ部の円周方向に沿って車輪踏面側からフランジ先端側に向かう長さ約455mmの線状の痕跡が見られた。

一方、前台車第1軸右車輪には、フランジ部に円周方向に沿って車輪踏面側からフランジ先端に向かう長さ約455mmの線状の痕跡が見られたが、本件分岐器のトングレール先端付近から乗り上がる際に傷ついた可能性があると考えられる。

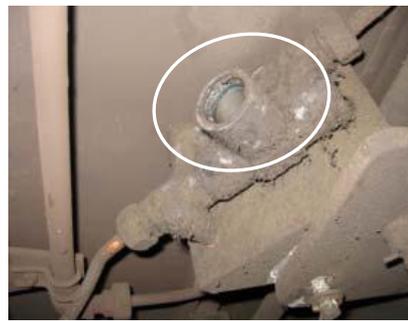
脱線により台車が大きく偏った影響で、レバーが曲損し、その後も列車が分岐線側から外れたまま走行したため、偏りが更に大きくなった結果、レバーが外れたものと考えられる。

⑤高さ調整弁レバー外れ

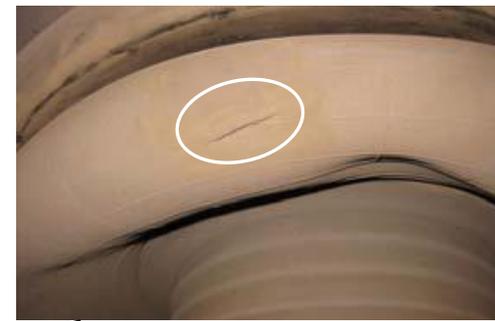
脱線により台車と車体が大きく偏った影響で、ダイヤフラムが変形し、外筒シールが外れてパンク状態となった。その後、ダイヤフラムが車体の金具等と接触したことで、損傷に至ったものと考えられる。

脱線した本件車両前台車のNo.1、No.2ダイアフラムは、いずれも損傷及びパンクしていたが、2.4.2.1(7)に記述したように、脱線により台車と車体が大きく偏った影響で、ダイアフラムが変形し、外筒シールが外れてパンク状態となり、ダイアフラムが車体の金具等と接触したことにより損傷したものと考えられる。

⑦右ダイアフラムパンク及び傷

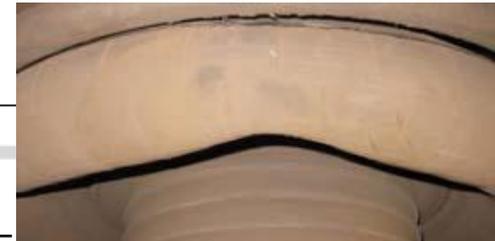
⑦左ダイアフラムパンク

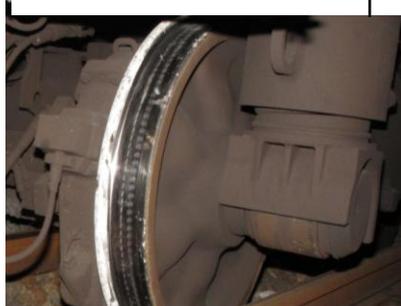
(3) 同台車第1軸左車輪踏面上には、連続した斑点状の痕跡が見られたが、2.4.1(3)に記述したように、本件分岐器の左リードレール（基準線側）上にも同様な斑点状の痕跡が見られた。

2.4.2.2に記述したように、脱線した本件車両の前台車の各車輪の踏面及びフランジには、脱線後にバラスト上を走行した際に生じたと考えられる打痕や擦傷痕が見られたが、この痕跡以外には特に目立った傷等は見られなかった。また、前台車第1軸左車輪踏面上に斑点状の痕跡が見られたが、本件分岐器の左リードレール（基準線側）頭部にも同様な斑点状の痕跡が見られ、左車輪がこの左リードレール上を走行したときに発生した可能性があると考えられる。

第1軸左車輪 斑点状の痕跡

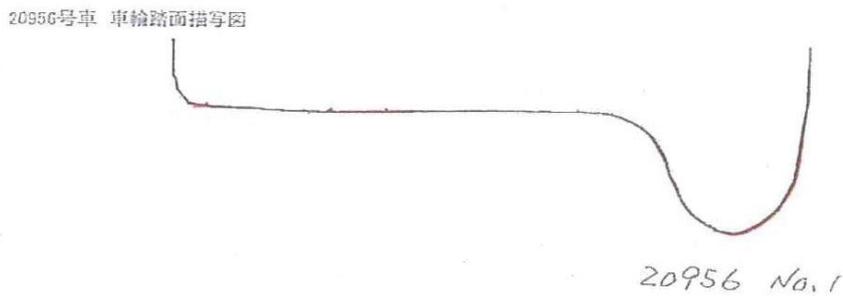
(2) 7両目前台車第1軸右車輪の踏面の形状描写

(4) 同台車第1軸右車輪の踏面形状を描写した結果、特に異常な摩耗は見られなかった。

これらのことから、車輪踏面状態が脱線に関与した可能性は低いと考えられる。更に、2.4.2.2(4)に記述したように、車輪に異常な摩耗は見られなかったことから、車輪の摩耗についても脱線に関与していないと考えられる。

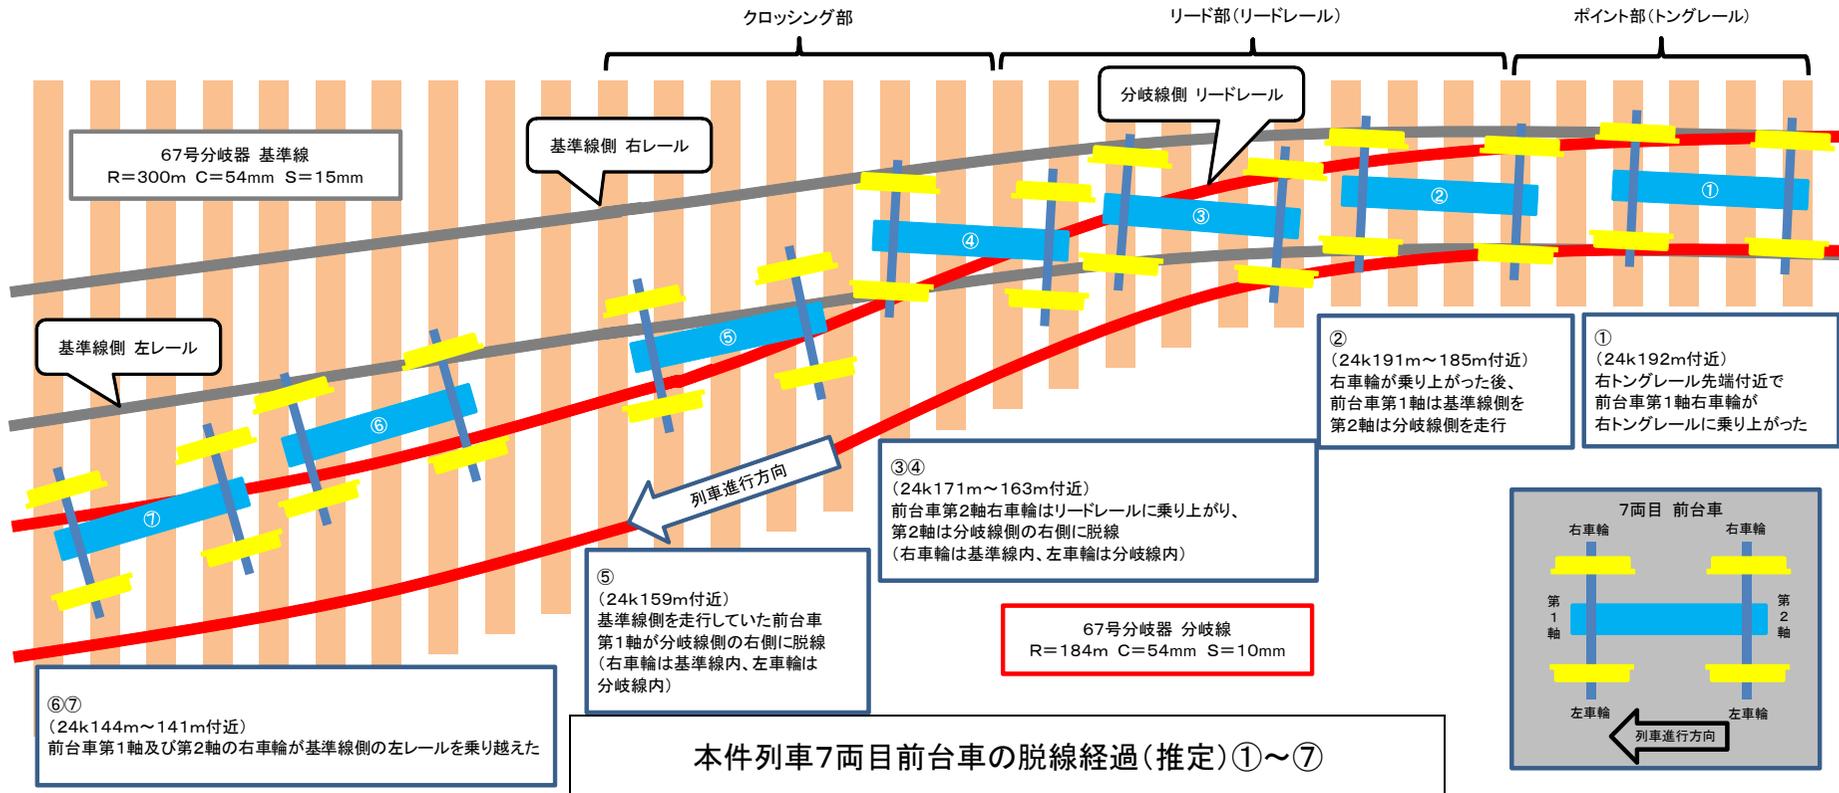
付図 1 1 脱線に至った経過 (推定)

- (1) 右トンダレール先端付近で本件車両前台車第1軸右車輪（外軌側）が右トンダレールに乗り上がり、同台車第1軸が基準線側に進入し、24k159m付近で、本件列車の進路である分岐線側の右側（右車輪は基準線内、左車輪は分岐線内）へ脱線した。
- (2) 同台車第2軸は分岐線側を進んだ後、第2軸右車輪が、24k168m付近で右リードレールに乗り上がり、24k163m付近で分岐線側の右側（右車輪は基準線内、左車輪は分岐線内）へ脱線した。
- (3) その後、分岐線側を走行する1～6両目の車両に引っ張られ、24k144m付近で同台車第1軸右車輪が、また、24k141m付近で同台車第2軸右車輪がそれぞれ基準線側左レールを乗り越えた。
- (4) 脱線した同台車はそのまま分岐線側のまくらぎ上を走行し、24k101m付近で停止した。

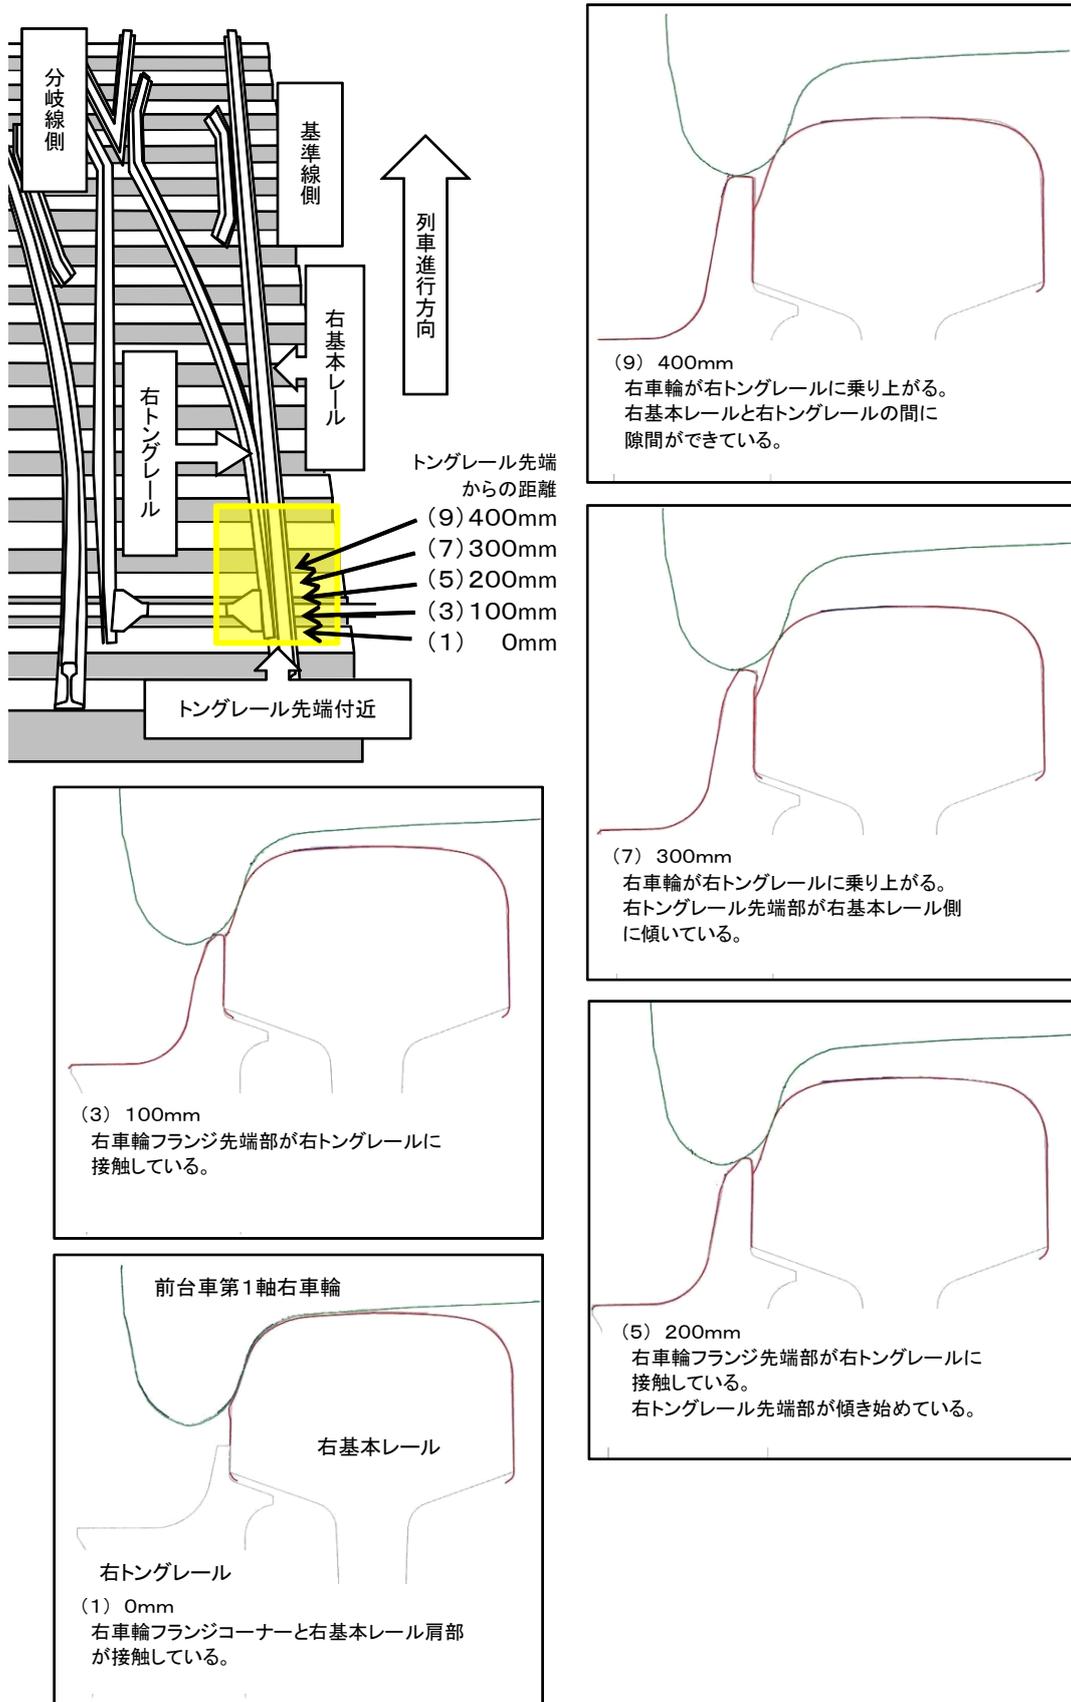
付図 1 2 右車輪乗り上がり経緯 (推定)

本件列車がトングレール先端付近を通過したときの速度は、カントに対する均衡速度より低い速度であったことから、静止輪重に比べて、左車輪（内軌側）の輪重が増加し、右車輪（外軌側）の輪重が減少していたものと推定される。このため、左車輪（内軌側）が輪軸を右車輪側（外軌側）に押す力（横圧）が増加し、さらに、右車輪（外軌側）の輪重が減少していたため、横圧と輪重の比である脱線係数が増加していたと考えられる。また、本件分岐器では、曲線半径が300 mから184 mに急激に減少するため、アタック角^{*7}が増加したと考えられる。
