RA2013-6

# 鉄 道 事 故 調 査 報 告 書

III 富山地方鉄道株式会社 上滝線 小杉駅～上堀駅間 列車脱線事故

平成25年 7 月 26 日

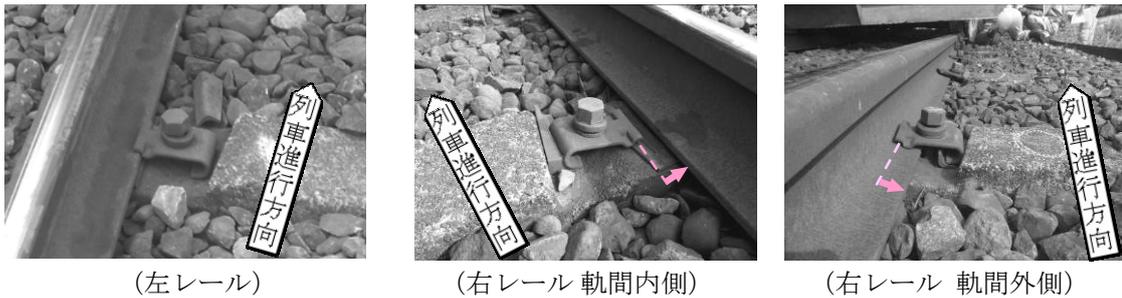
写真1 2k214m付近のレールとその締結の状態

2k214m付近では、右レールに小返り<sup>\*7</sup>していた痕跡はほとんど見られず、レール底部は外軌側に数cm移動しており、軌間は1,132mm（線形の設定値より63mm拡大）であった（写真1を参照）。また、本件列車が停止した最後部（2k212m付近）では、軌間が1,153mm（設定値より86mm拡大）となって、車両の車輪内面距離、車輪幅及びフランジ厚さの合計（1,144mm）を超えていた。

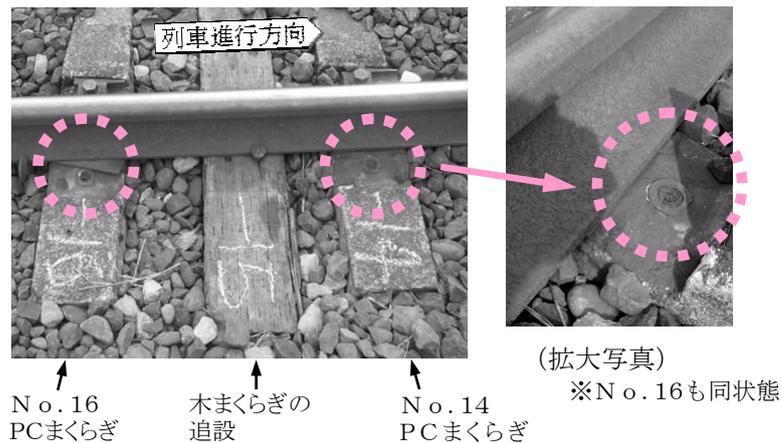
写真2 PCまくらぎの埋込栓の損傷

また、No. 7、14、16、18及び21まくらぎ（脱線の痕跡の始点のまくらぎを「No. 0（ゼロ）まくらぎ」とし、上堀駅から小杉駅に向かって増加する番号をまくらぎに付す。）の締結装置の一部は、腐食により締結ボルトが折損して埋込栓が塞がり、締結できない状態であった（写真2を参照）。まくらぎのレール支持力は、まくらぎ1本分がなくなってもレール剛性が働き、一般的には列車の運行に耐えうるものが経験的に知られている<sup>\*8</sup>が、No. 14、16まくらぎでは支持力が連続して不足することから、その間には木まくらぎ（No. 15）が追設されていた（追設の時期は不明である。）。

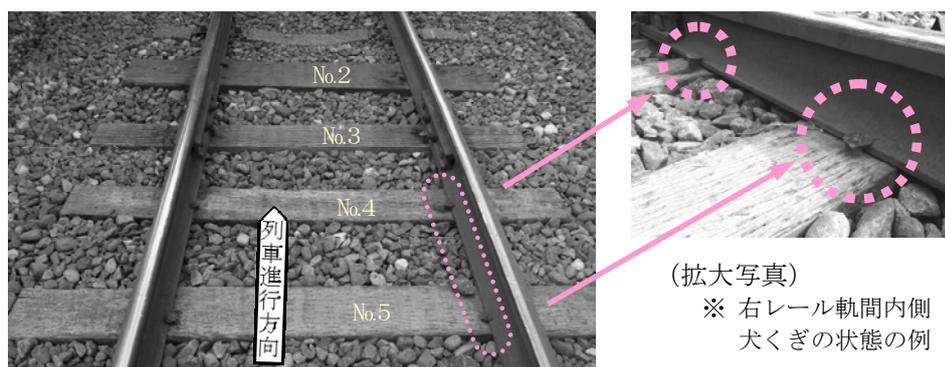
写真3 2 k 2 1 6 m付近の木まくらぎの締結状況

また、No. 2～5及びNo. 15の木まくらぎに、犬くぎの抜け上がりは見られなかった（写真3を参照）。

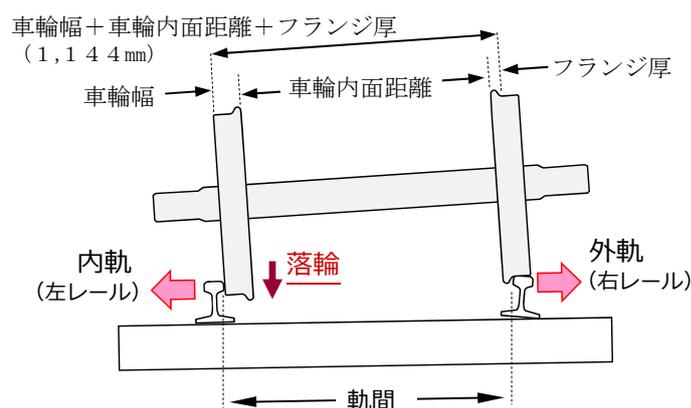
図5 レールと輪軸との位置関係

- (3) その結果、軌道の通り変位が著しい2 k 2 1 4 m前後では、列車の走行に伴う車輪の横圧に抗しきれずに軌間の拡大が進行し、車輪内面距離、車輪幅及びフランジ厚さの合計値に近づきつつあった。
- (4) 以上の経過により、本件列車が2 k 2 1 4 m付近を走行したとき、レールの締結力が著しく乏しく、また軌間が拡大していたため、先頭車両第1軸目の左車輪（内軌側）が左レール（内軌側）頭側面から軌間内に落輪し、軌間を右レール（外軌）側に押し広げた。続いて、同地点付近で、先頭車両第2軸目以降の左車輪が全て軌間内に落輪した。
- (5) また、右車輪については、左車輪の落輪で輪軸が傾きレールから浮き上がりやすくなって、先頭車両第1軸目が2 k 1 8 7 m付近で右レールに乗り上がり、程なく軌間外側に脱輪して走行後、2 k 1 7 8 m付近に停止した。同様に、同車両第4軸目も2 k 2 0 7 m付近で右レールに乗り上がって脱輪、2 k 1 9 2 m付近に停止した。さらに、同車両第2軸目は、フランジが右レールに一時的に乗り上がったものの復線した。一方、後部車両の右車輪については乗り上がりはしなかった。

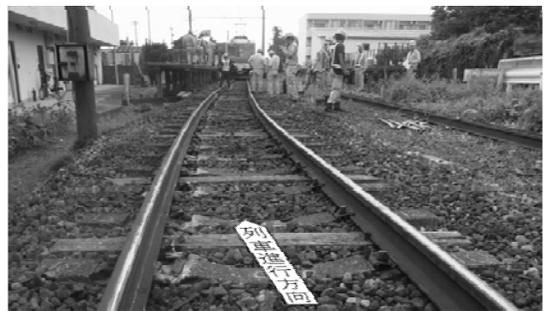
脱線車両の移動後の軌道 (2k207m付近)

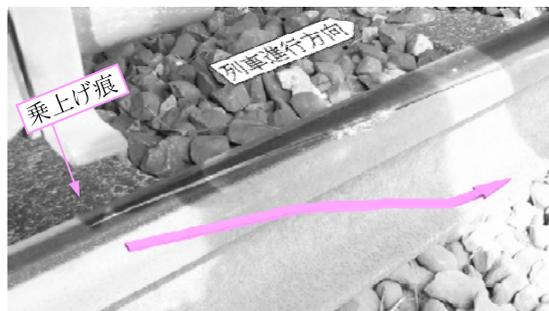
- (1) 左レールについては、2k214m付近で、落輪による擦過痕がレールの頭頂面から軌間内に向かって生じていた。その後は2k178m付近（先頭車両の1軸目）までの軌間内のレールの側面や締結装置、まくらぎに、擦過痕や打痕が断続的に生じていた。また、2k191mでは、レール継目の締結ボルト1本が破断していた。
  - (2) 右レールについては、2k207m付近及び2k187m付近のレール頭頂面に乗上げ痕が見られた。その後はそれぞれ2k192m付近（先頭車両4軸目）及び2k178m付近（先頭車両1軸目）までの軌間外のレール側面と締結装置に、脱輪に伴う擦過痕や打痕が断続的に生じていた。
- （付図4 脱線の状況と軌道の主な損傷 参照）

右レール上の乗上げ痕と脱線(脱輪)の痕跡 (2k207m付近)

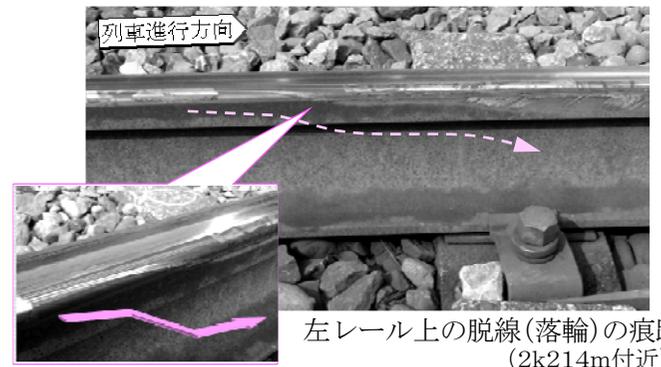
左レール上の脱線(落輪)の痕跡 (2k214m付近)

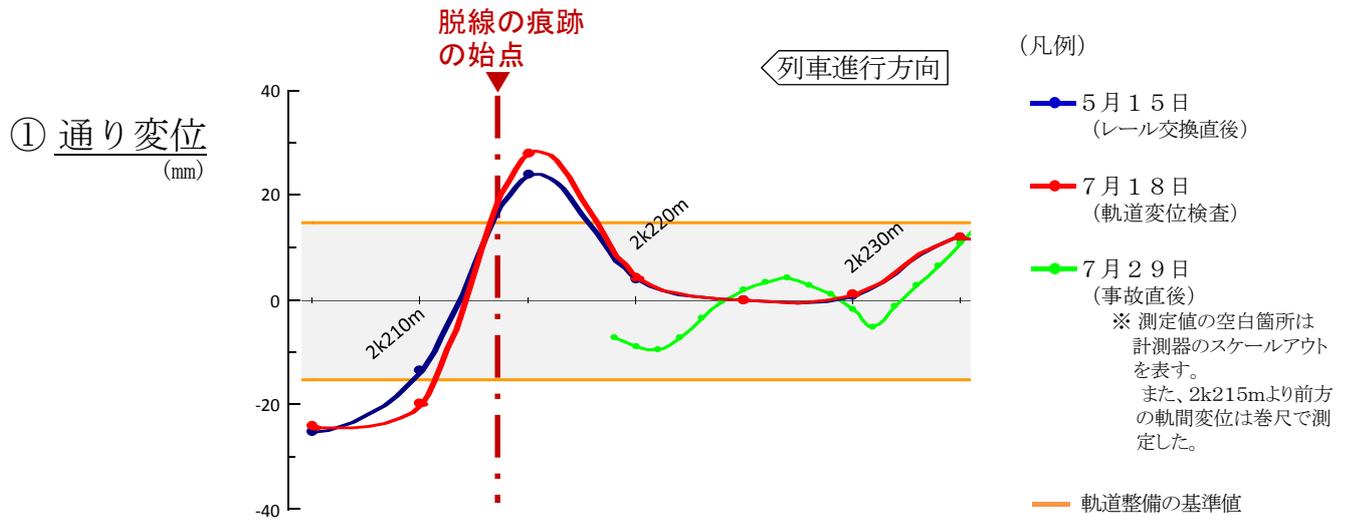
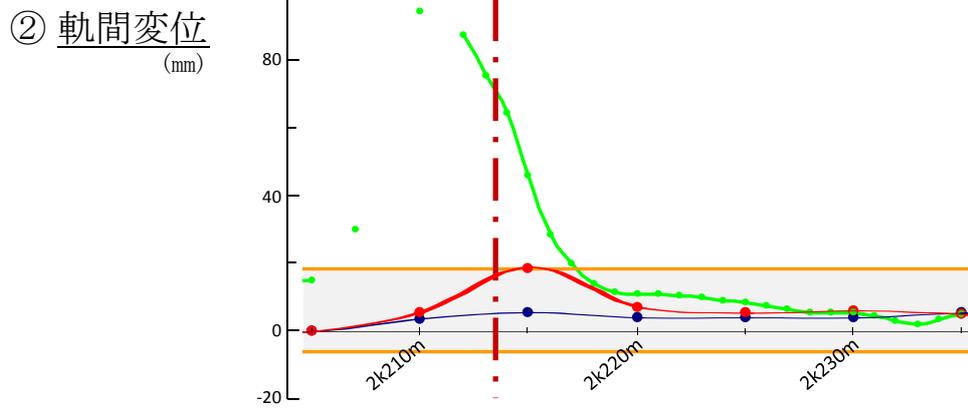
付図5 事故現場付近の軌道変位の状態 (1 / 2)

- (5) レール交換直後の軌道変位の測定結果を付図5①～④に示す。脱線の痕跡の始点直前の2k215m付近では、通り変位が既に整備基準値を9mm超過していた。一方、他の軌道変位は整備基準値内にあった。

そして、2k215mの通り変位は整備基準値を超過して5月のレール交換時点と比して進行性がやや見られるとともに、曲線の前方に向かって急激に大きくなっていった。また、軌間変位についても、整備基準値に対して進行性が明瞭に見られた。

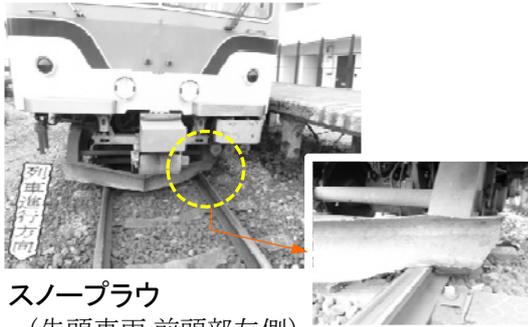
- (1) 各台車の左側底部にあるブレーキ装置に、擦過痕が見られた。また、車両前後部のスノープラウも曲損していた。
- (2) 脱線した全左車輪と先頭車両第1軸と第4軸の右車輪には、踏面や側面に

スノープラウ  
(先頭車両 前頭部左側)

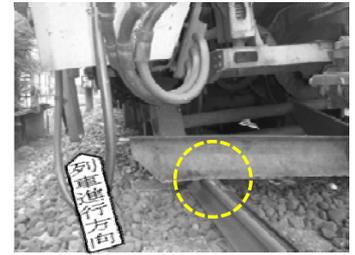
スノープラウ  
(後部車両 最後部左側)
